筑後川右岸流域 河川・砂防復旧技術検討委員会(第4回) ～ 平成29年7月九州北部豪雨 ～

平成29年10月30日
九州地方整備局・福岡県

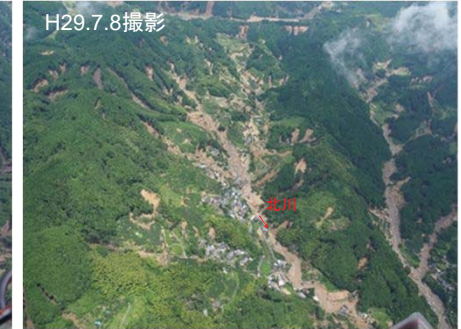
北川上流の崩壊状況(花崗閃緑岩が主)

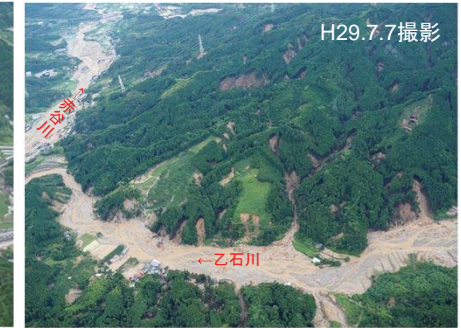
乙石川の崩壊状況(花崗閃緑岩が主)

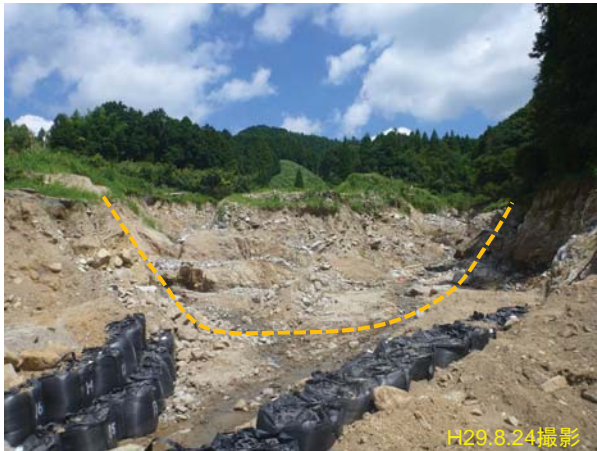
① 溪岸侵食・溪床侵食の例
・ 乙石川に流入する溪流で多発
・ 元溪流が流水により側方と下方に侵食

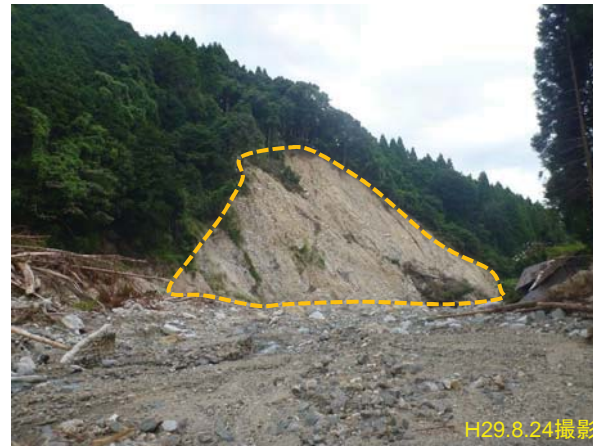
② 溪岸崩壊の例
・ 溪岸脚部が流水で侵食
・ 上部斜面が崩壊

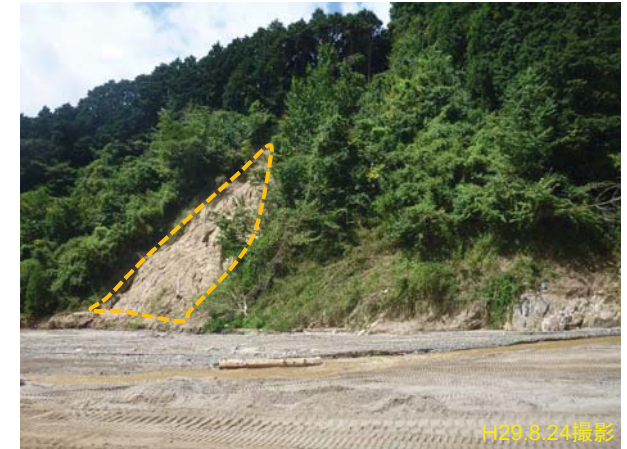
③ 表層崩壊の例
・ 勾配が30度以上の斜面が崩壊
・ 崩壊深は1~2mと薄い

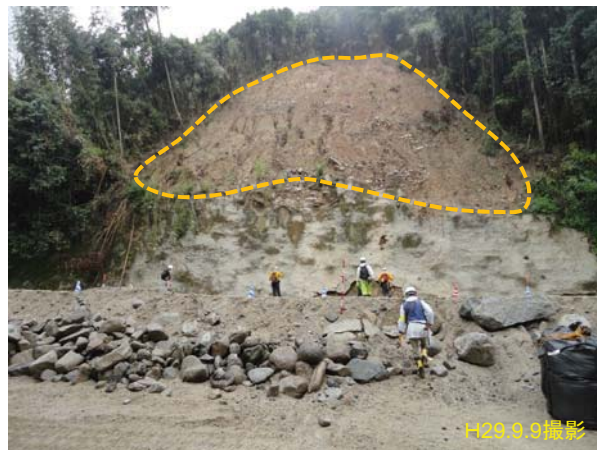
④ 遷急線上部の尾根付近の崩壊
・ 尾根付近の緩勾配斜面で崩壊

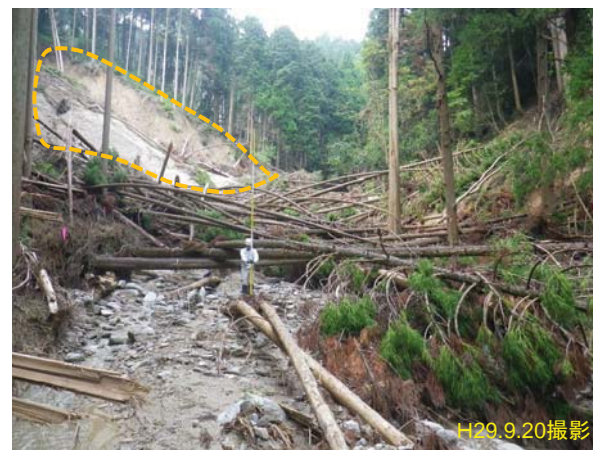
⑤ 風化層が厚い緩斜面の崩壊
・ 勾配が30度以下の斜面が深く崩壊

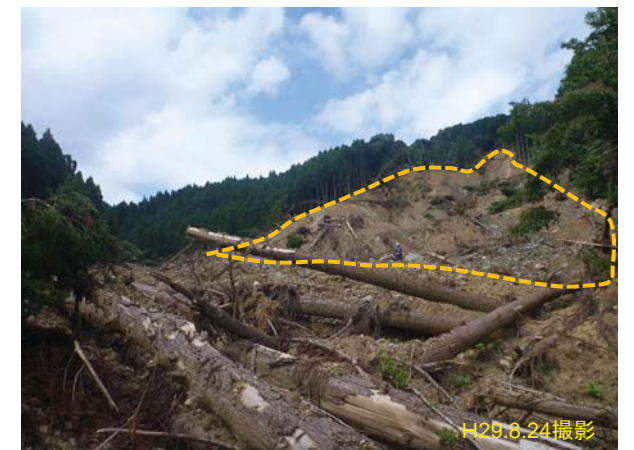
⑥ 地すべり移動体範囲内での大規模崩壊
・ 地すべりブロックの一部が崩壊

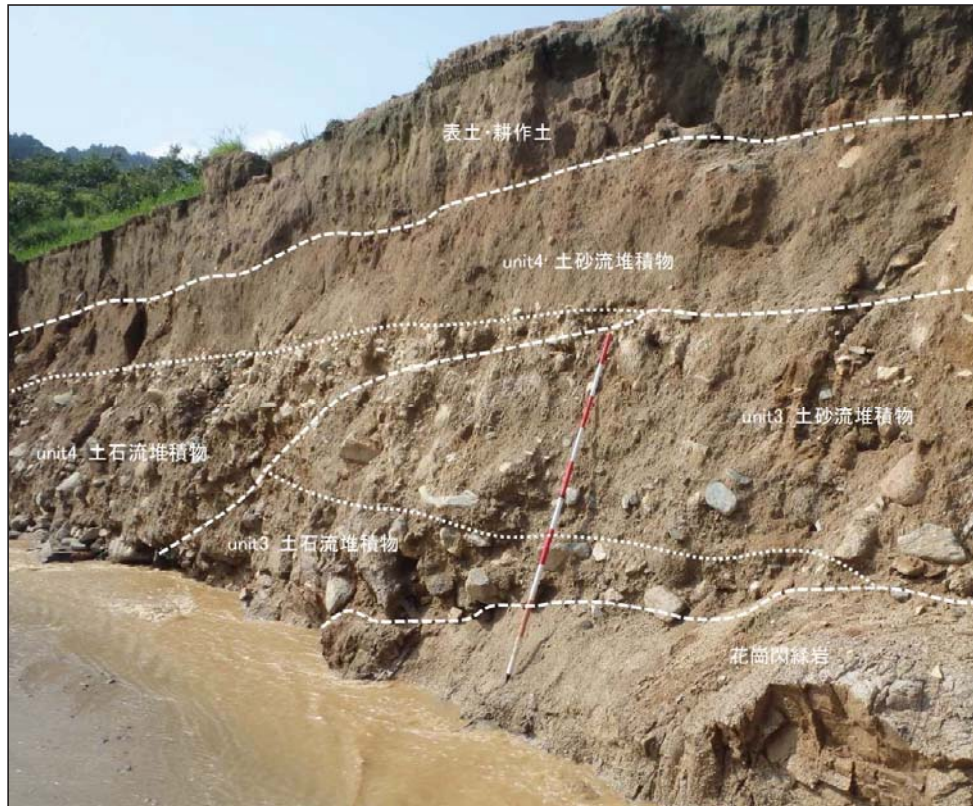
乙石川0k200付近の崩壊面に見る過去の土石流堆積物
「【速報】平成29年7月九州北部豪雨災害 赤谷川～乙石川で発生した土石流・土砂流堆積物の特徴, 応用地質学会」より引用

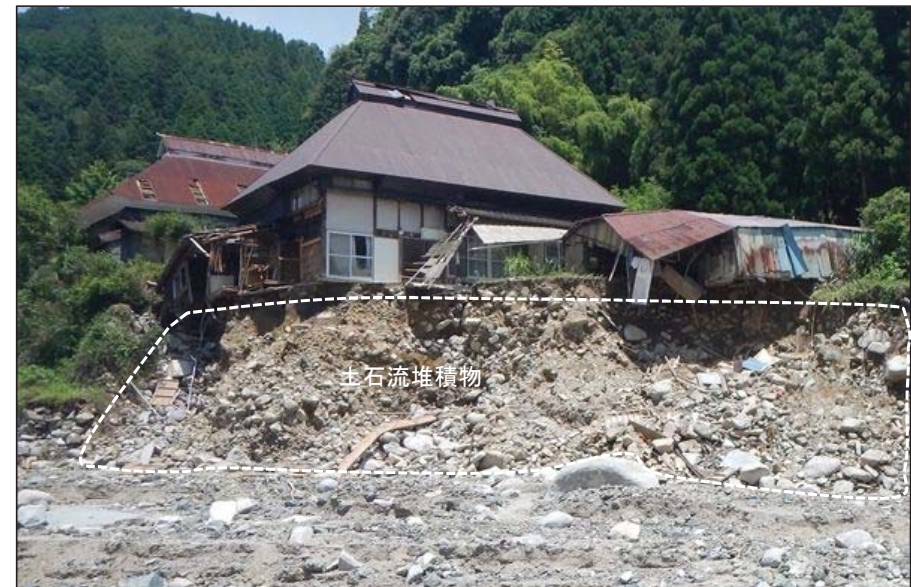
乙石川2k500付近の家屋下部侵食面に見る過去の土石流堆積物

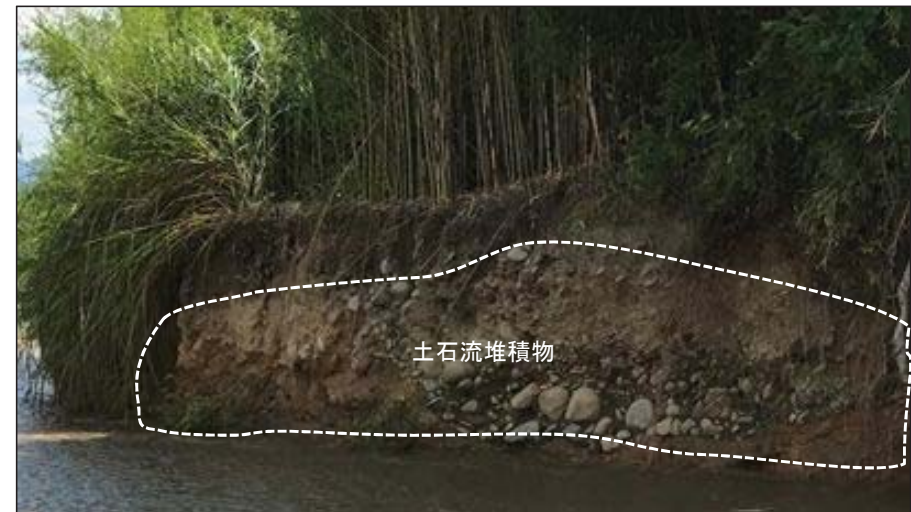
赤谷川1k200付近の竹林侵食面に見る過去の土石流堆積物

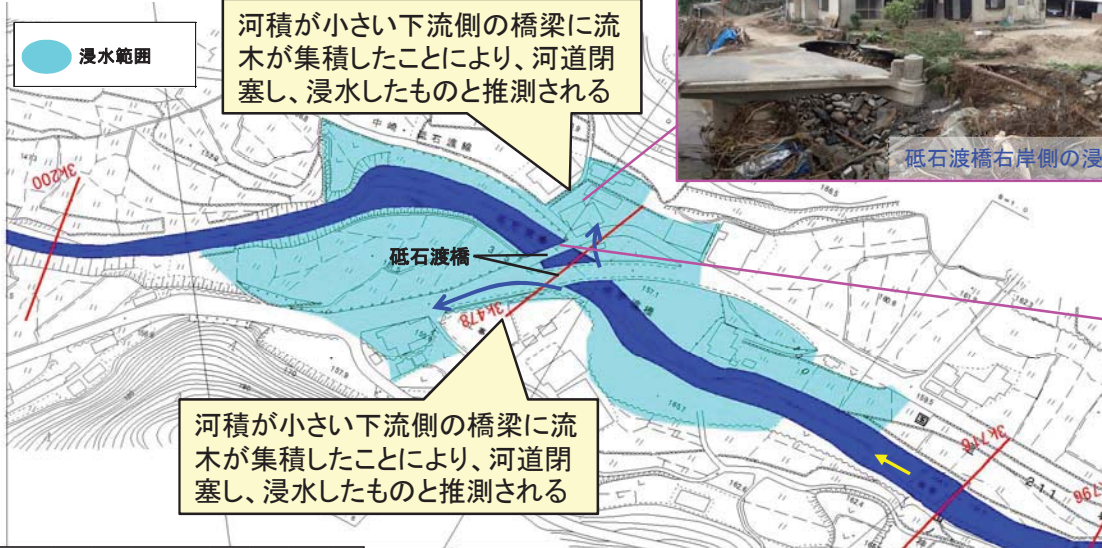
【H29. 7. 5~7被災状況(大肥川)】

■大肥川では、橋梁部に流木が集積し、水位の堰上げに伴う浸水被害が生じている。

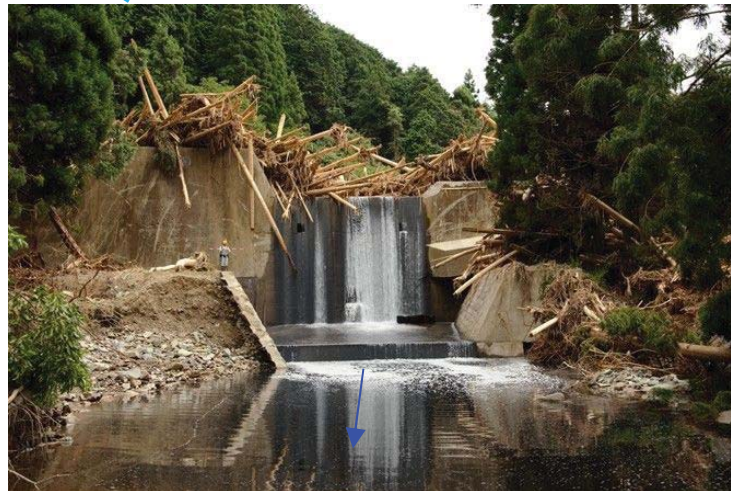
- すがわ みよけんがわ
- 福岡県朝倉市須川に流れる妙見川では、豪雨により多数の斜面崩壊等が発生したが、既設砂防堰堤が土砂・流木を捕捉した。流木捕捉量は16,500m³(推定値、空隙込み)。
 - これにより、下流の人家等への被害が軽減されたと推測される。

須川第一砂防堰堤下流から本堤を撮影

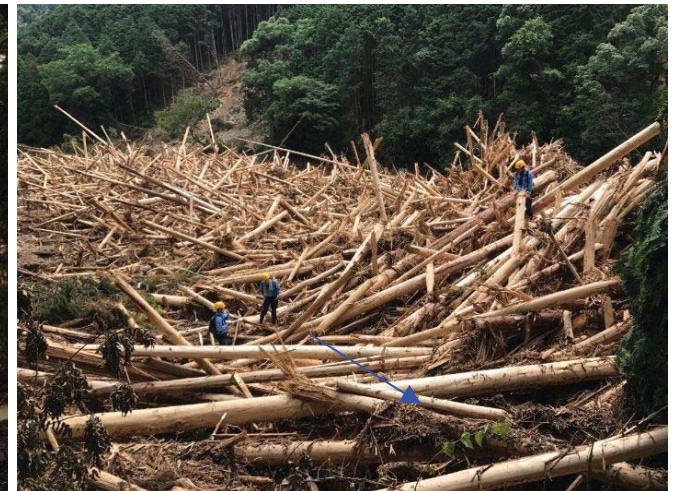
須川第一砂防堰堤堆砂域に堆積した流木を撮影
