## **(2) 九州北部豪雨による被害状況**

# 1) 赤谷川流域の被災状況(雨量)

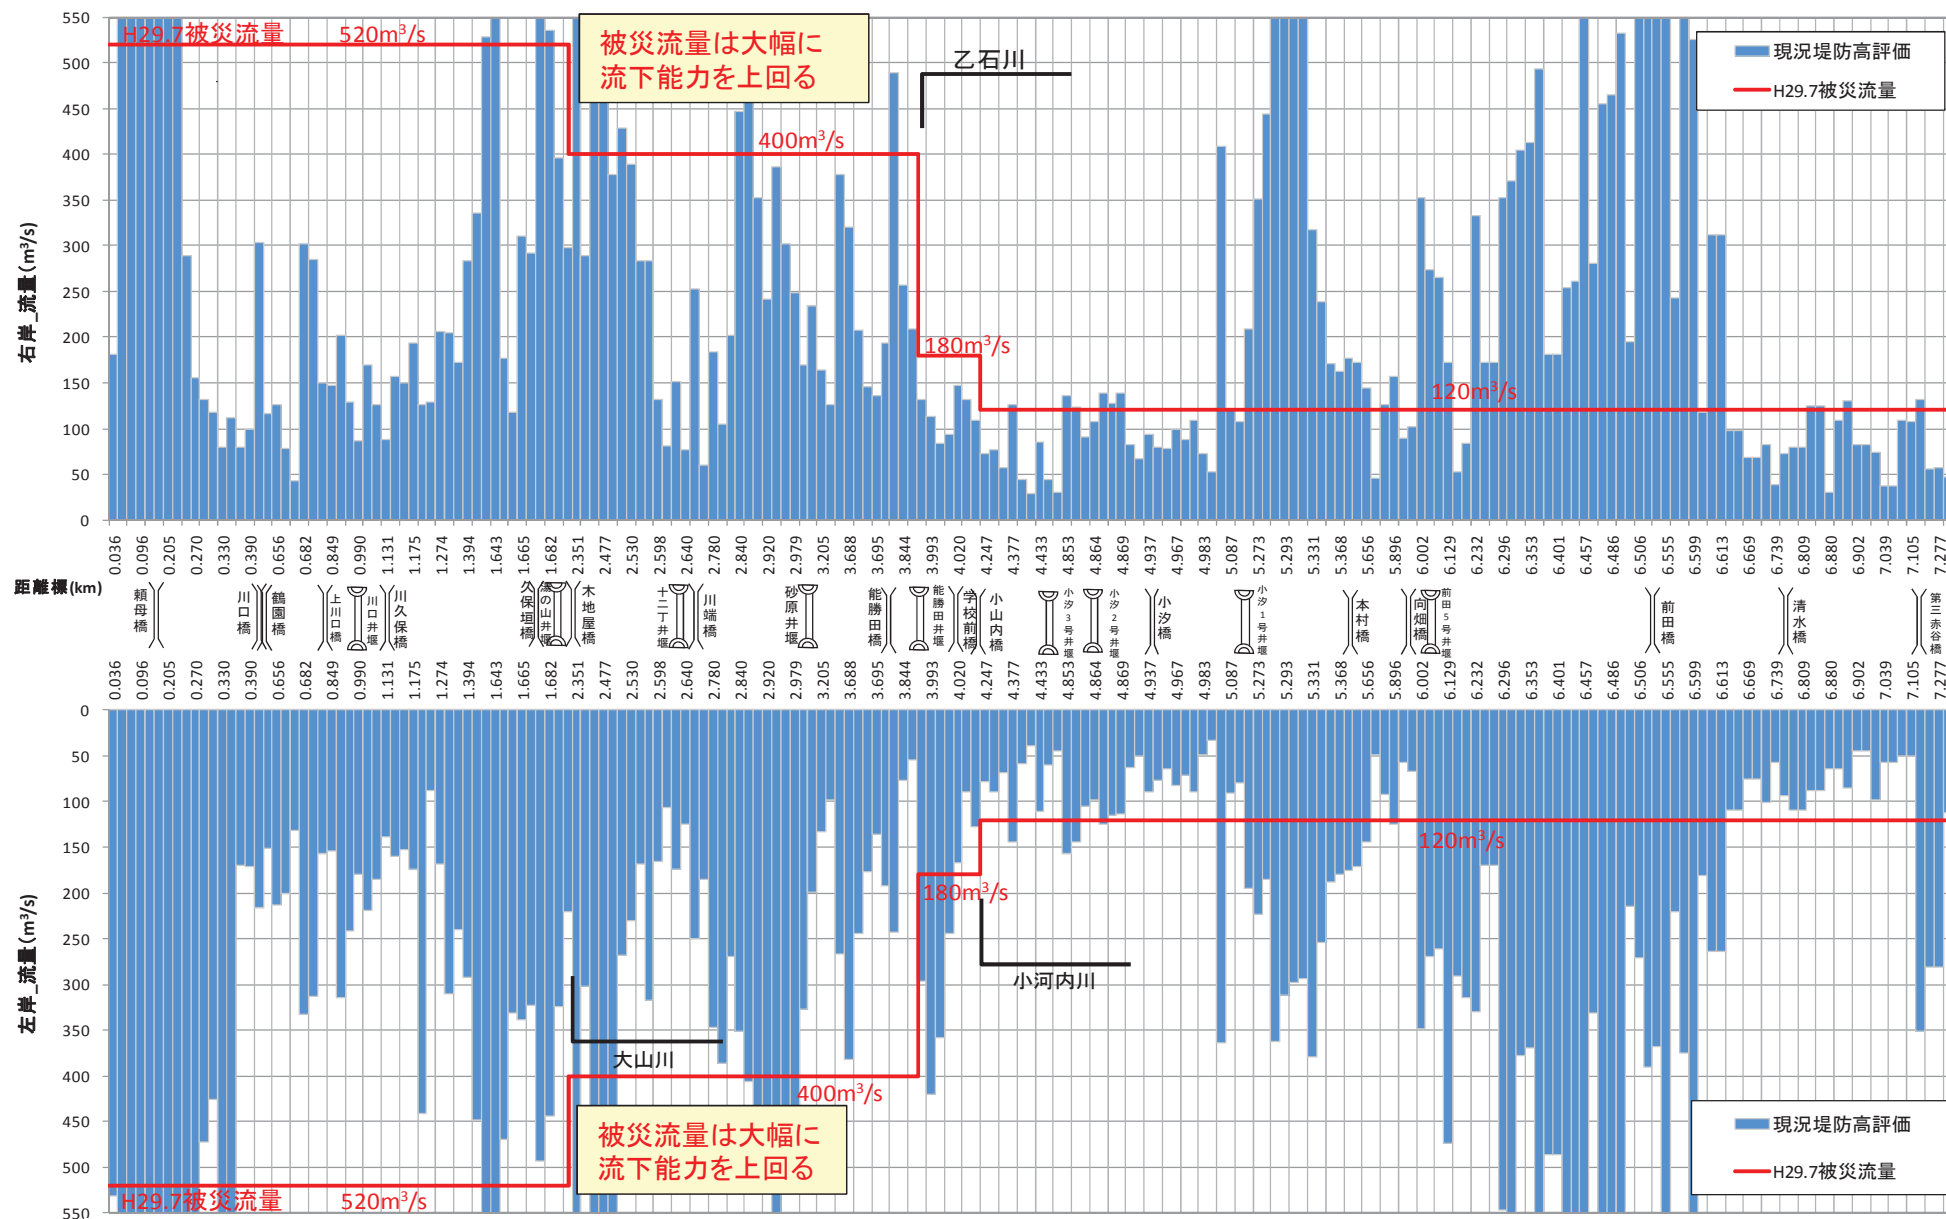
赤谷川流下能力図(H17時点)

■被災流量は、赤谷川の流下能力を上回っている箇所が多く、特に頼母橋～久保垣橋の区間で流下能力50～300m<sup>3</sup>/s程度であった。

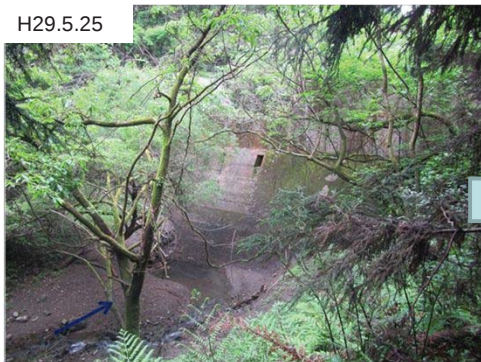
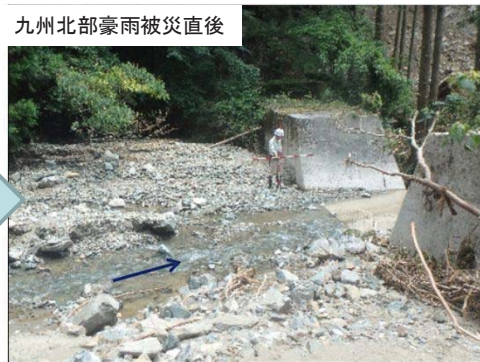
乙石砂防堰堤（竣工年：S45、高さ：12m）

被災前は5割未満の堆砂であったが、被災後は満砂状態である

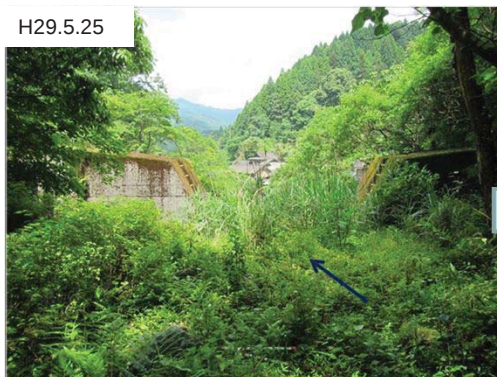
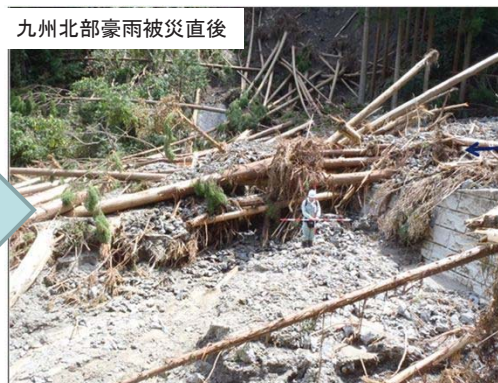
汐井谷砂防堰堤（竣工年：H8、高さ：8m）

被災前も満砂に近いが、被災後は土砂、流木ともに堆積がみられる

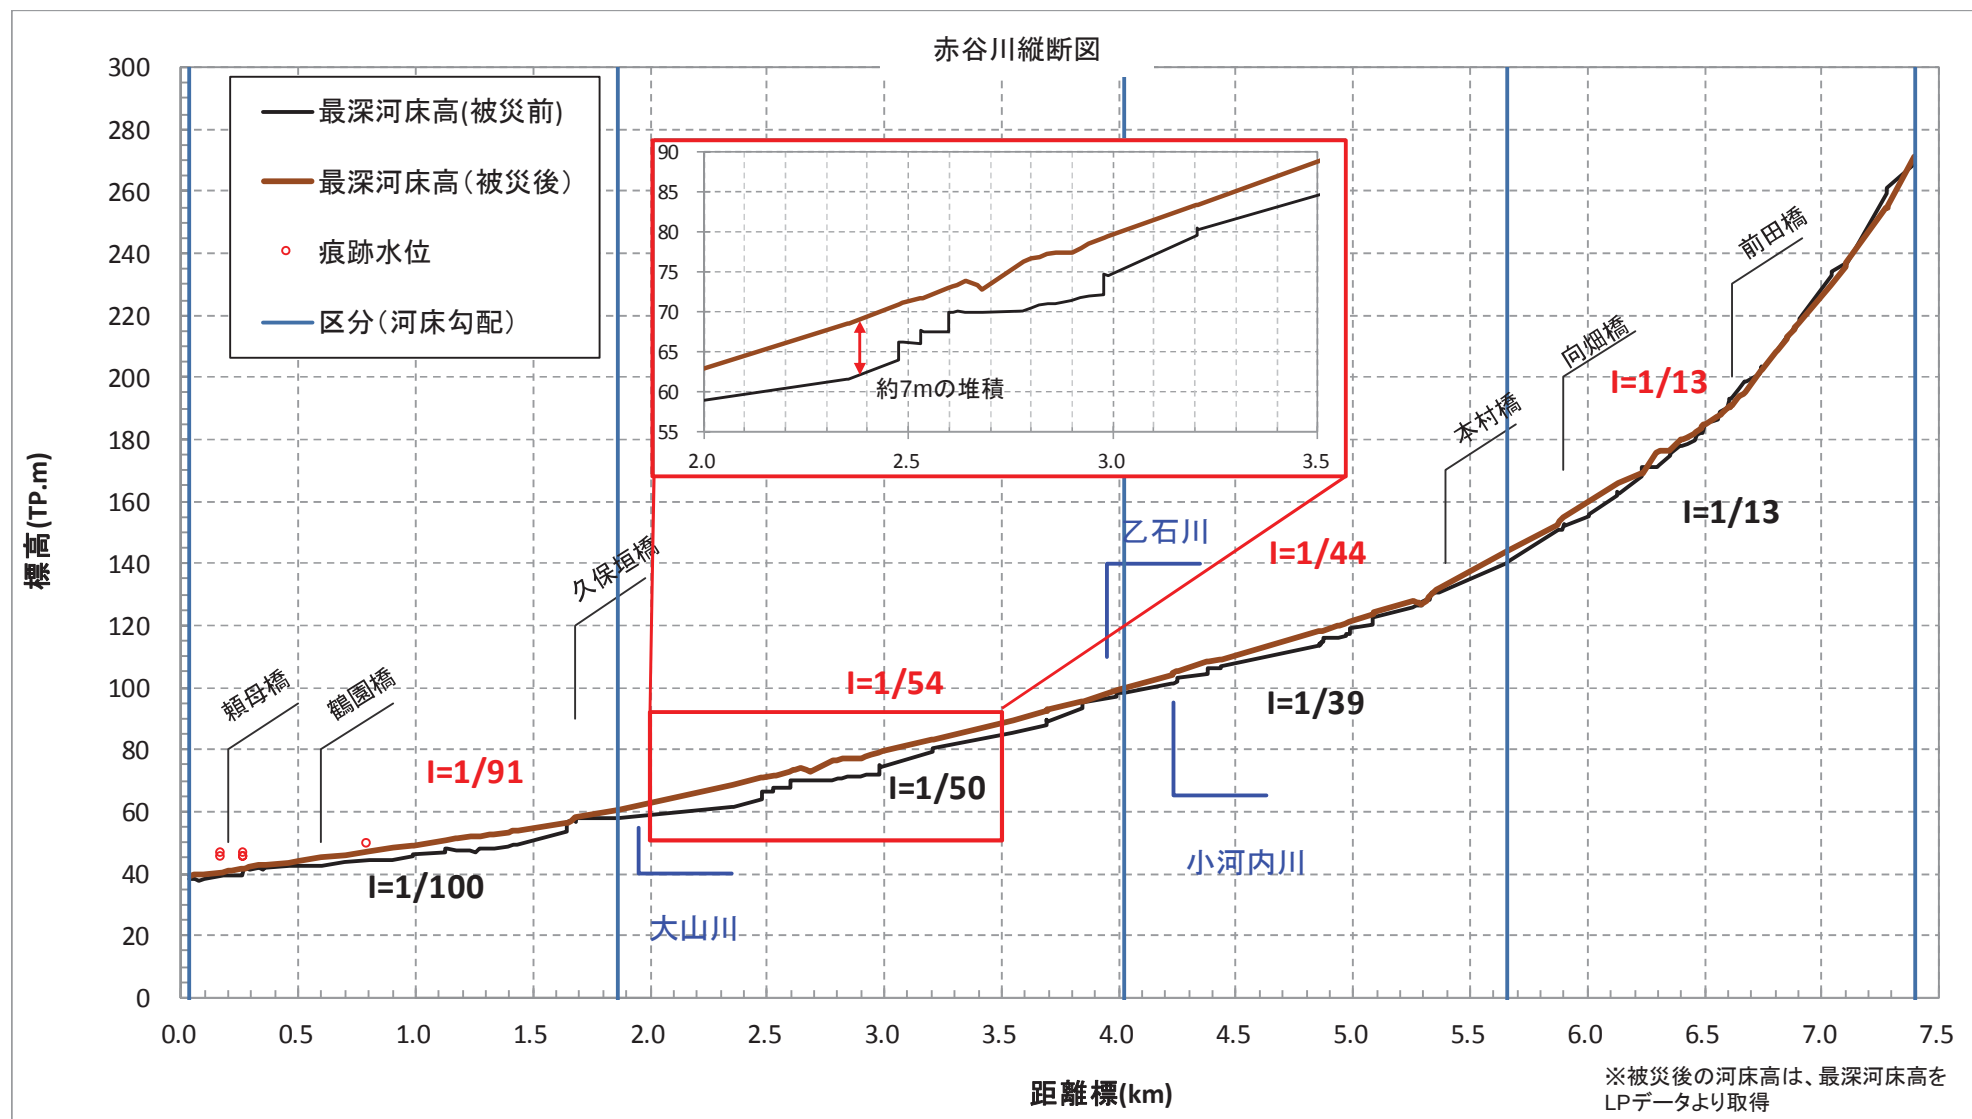
河床高縦断面形(赤谷川)

- 赤谷川の河床勾配は、土砂堆積等の影響で出水前後でみると1k600より上流側が緩勾配化し、下流側が急勾配化している。
- 赤谷川中流部の2k400付近では、被災後、土砂が約7m堆積した。

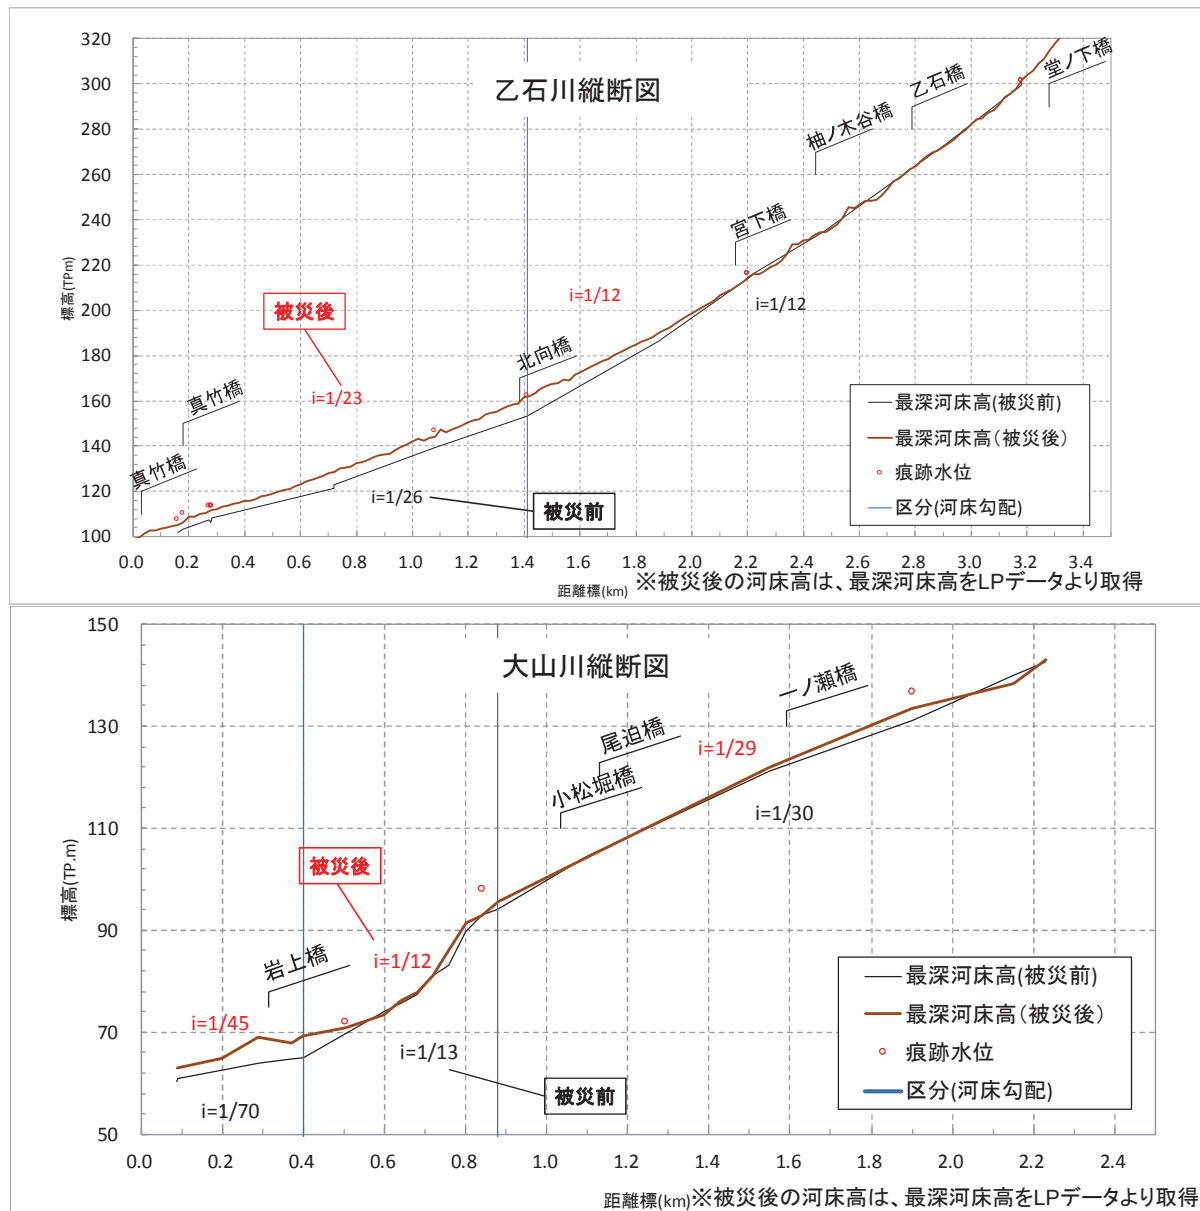
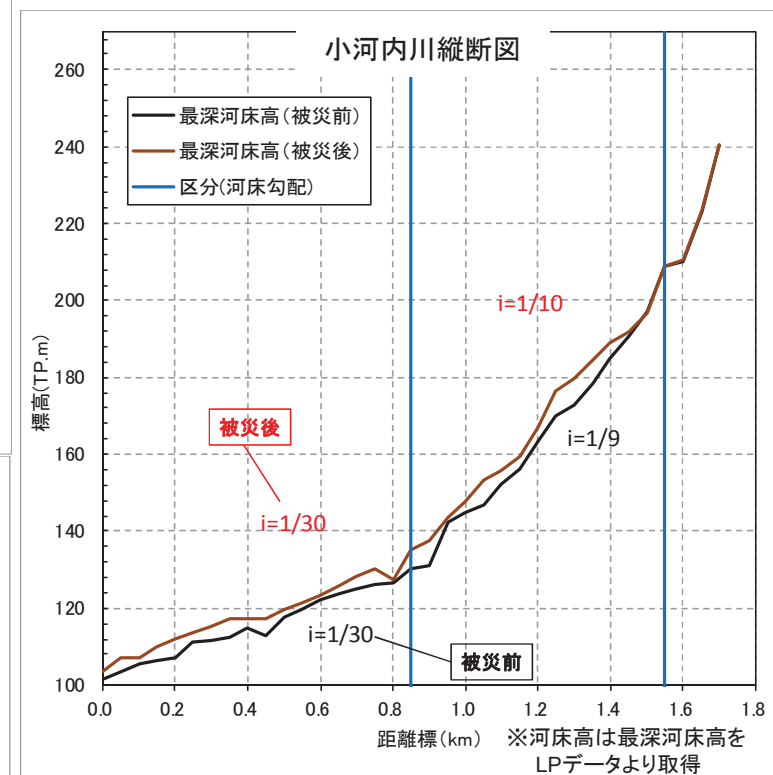
河床高縦断面形(乙石川、大山川、小河内川)

■支川の乙石川と大山川の下流では、土砂堆積がみられるが、河床勾配に大きな変化はみられない。

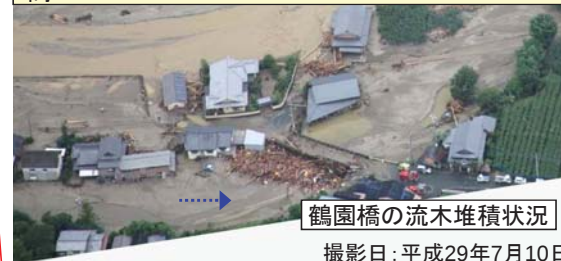
鶴園橋の流木堆積状況

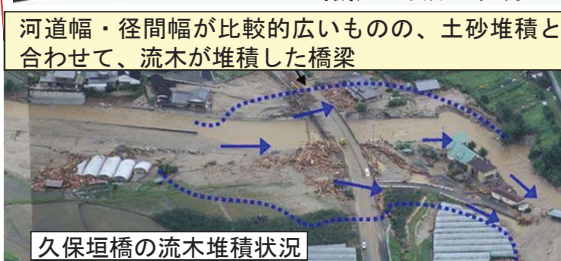
久保垣橋の流木堆積状況

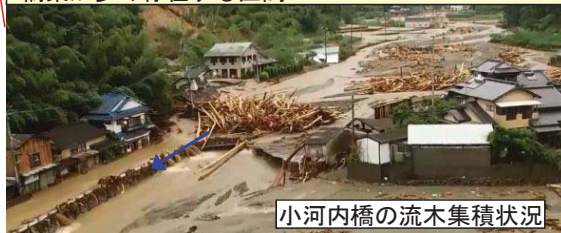
小河内橋の流木集積状況

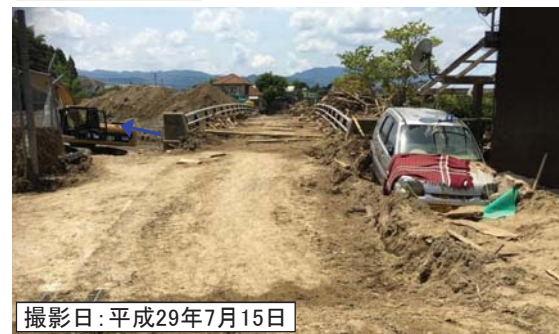
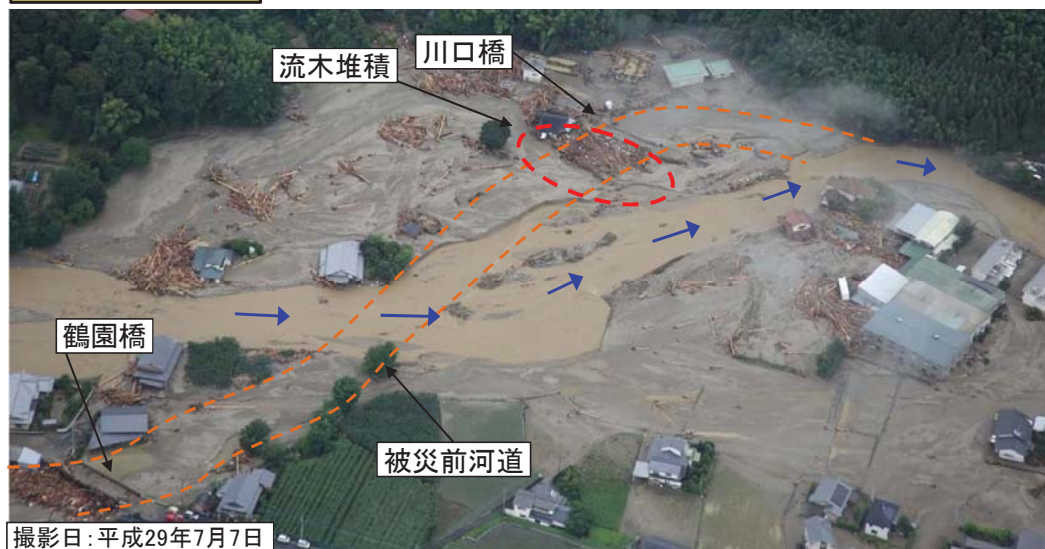
## 川口橋 (赤谷川0/430)

- 上流から土砂・流木が多量に流下してきたことにより、河道内において土砂と合わせて、流木が堆積したと推測される。
- 橋梁の両脇・直上下流の建物・護岸の被害は少なかった。

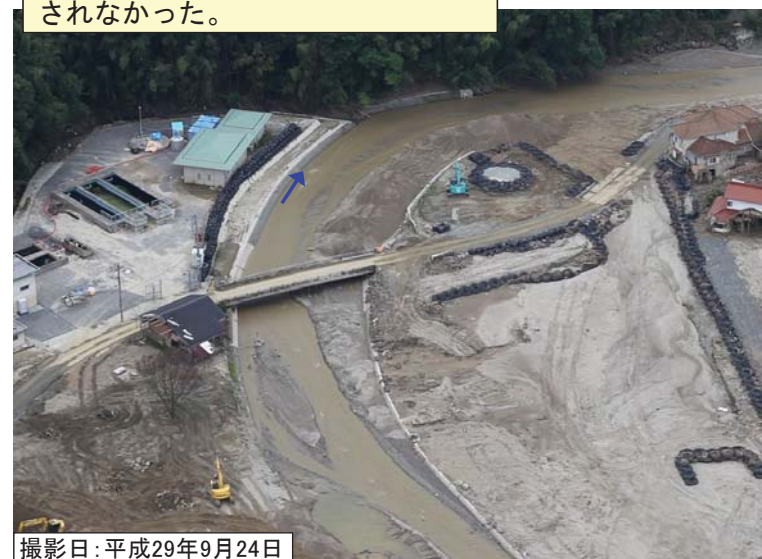
橋梁上流の護岸の被災はほぼ確認されなかった。

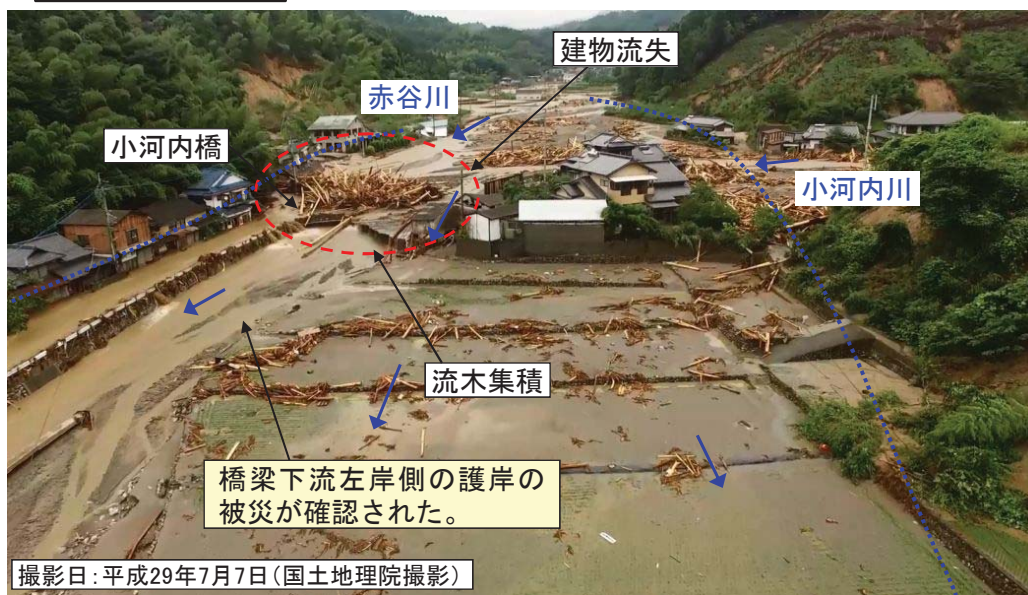
## 小河内橋 (赤谷川4/200)

- 河道幅が比較的狭く流木の供給が多かったため、流木が集積したと推測される。
- 橋梁の上流側に流木が集積したことにより流路が左右岸に拡散され、拡散した流下部に存在した建物、上下流の護岸に被害が発生した。
