# 筑後川右岸流域 河川・砂防復旧技術検討委員会

## 報告書

平成 29 年 11 月 22 日

筑後川右岸流域 河川・砂防復旧技術検討委員会

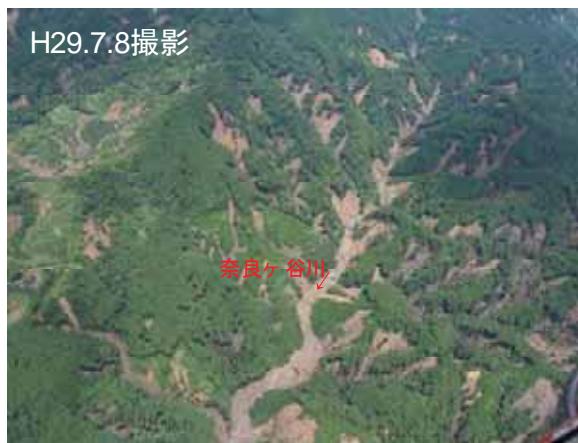
奈良ヶ谷川上流の崩壊状況(変成岩類が主)

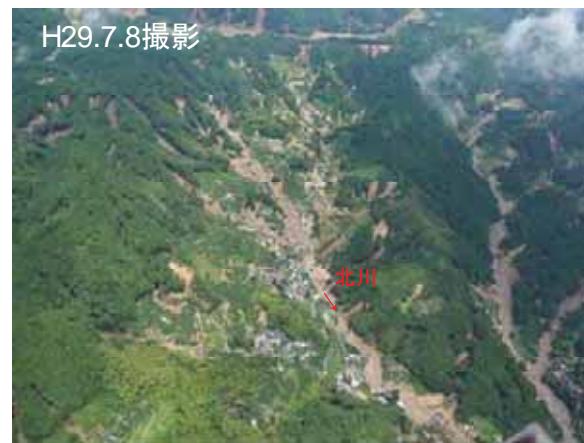
北川上流の崩壊状況(花崗閃緑岩が主)

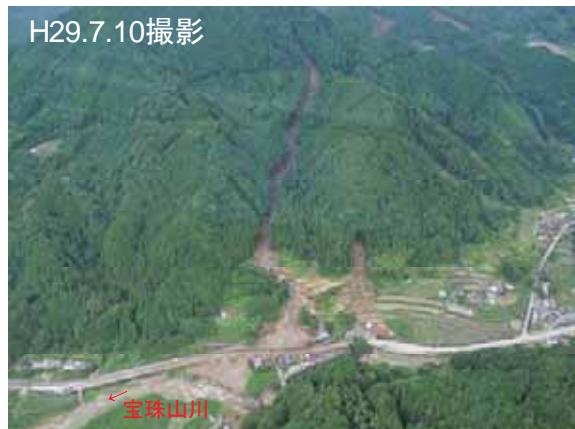
宝珠山川の崩壊状況(火山岩類が主)

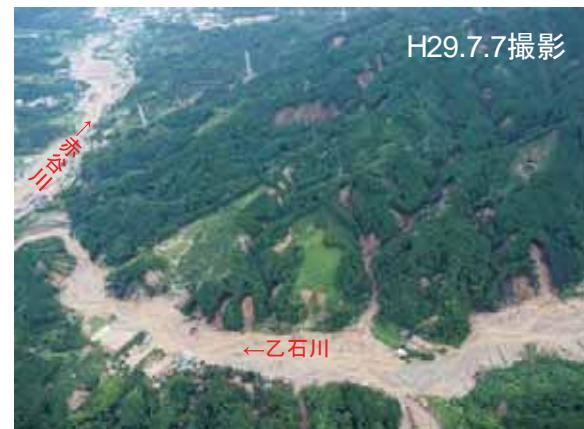
乙石川の崩壊状況(花崗閃緑岩が主)

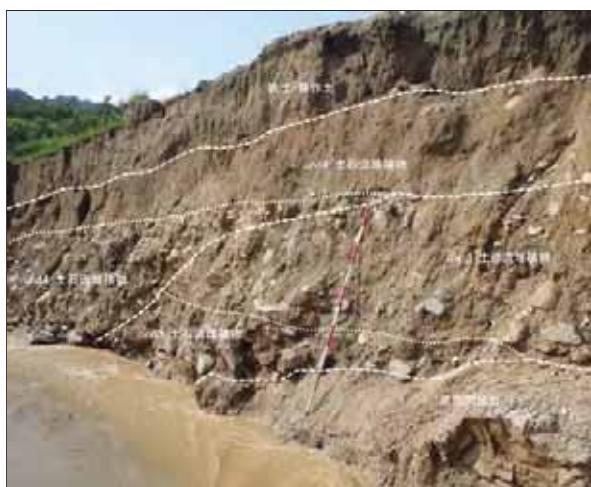
乙石川0k200付近の崩壊面に見る過去の土石流堆積物  
「【速報】平成29年7月九州北部豪雨災害 赤谷川～乙石川で発生した土石流・土砂流堆積物の特徴、応用地質学会」より引用

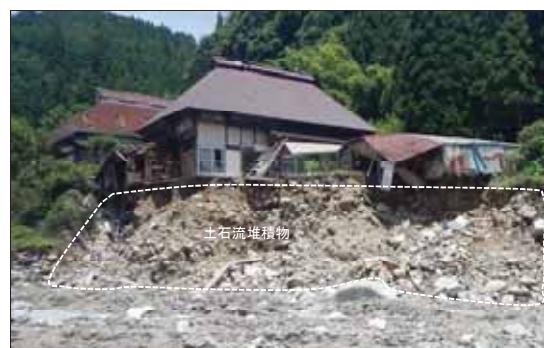
乙石川2k500付近の家屋下部侵食面に見る過去の土石流堆積物

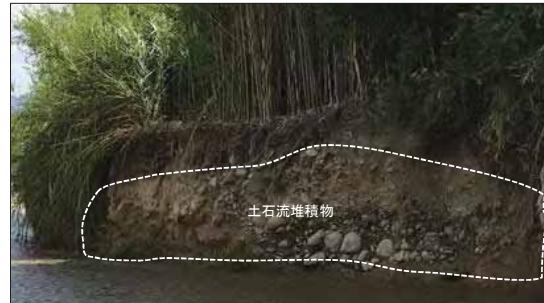
赤谷川1k200付近の竹林侵食面に見る過去の土石流堆積物

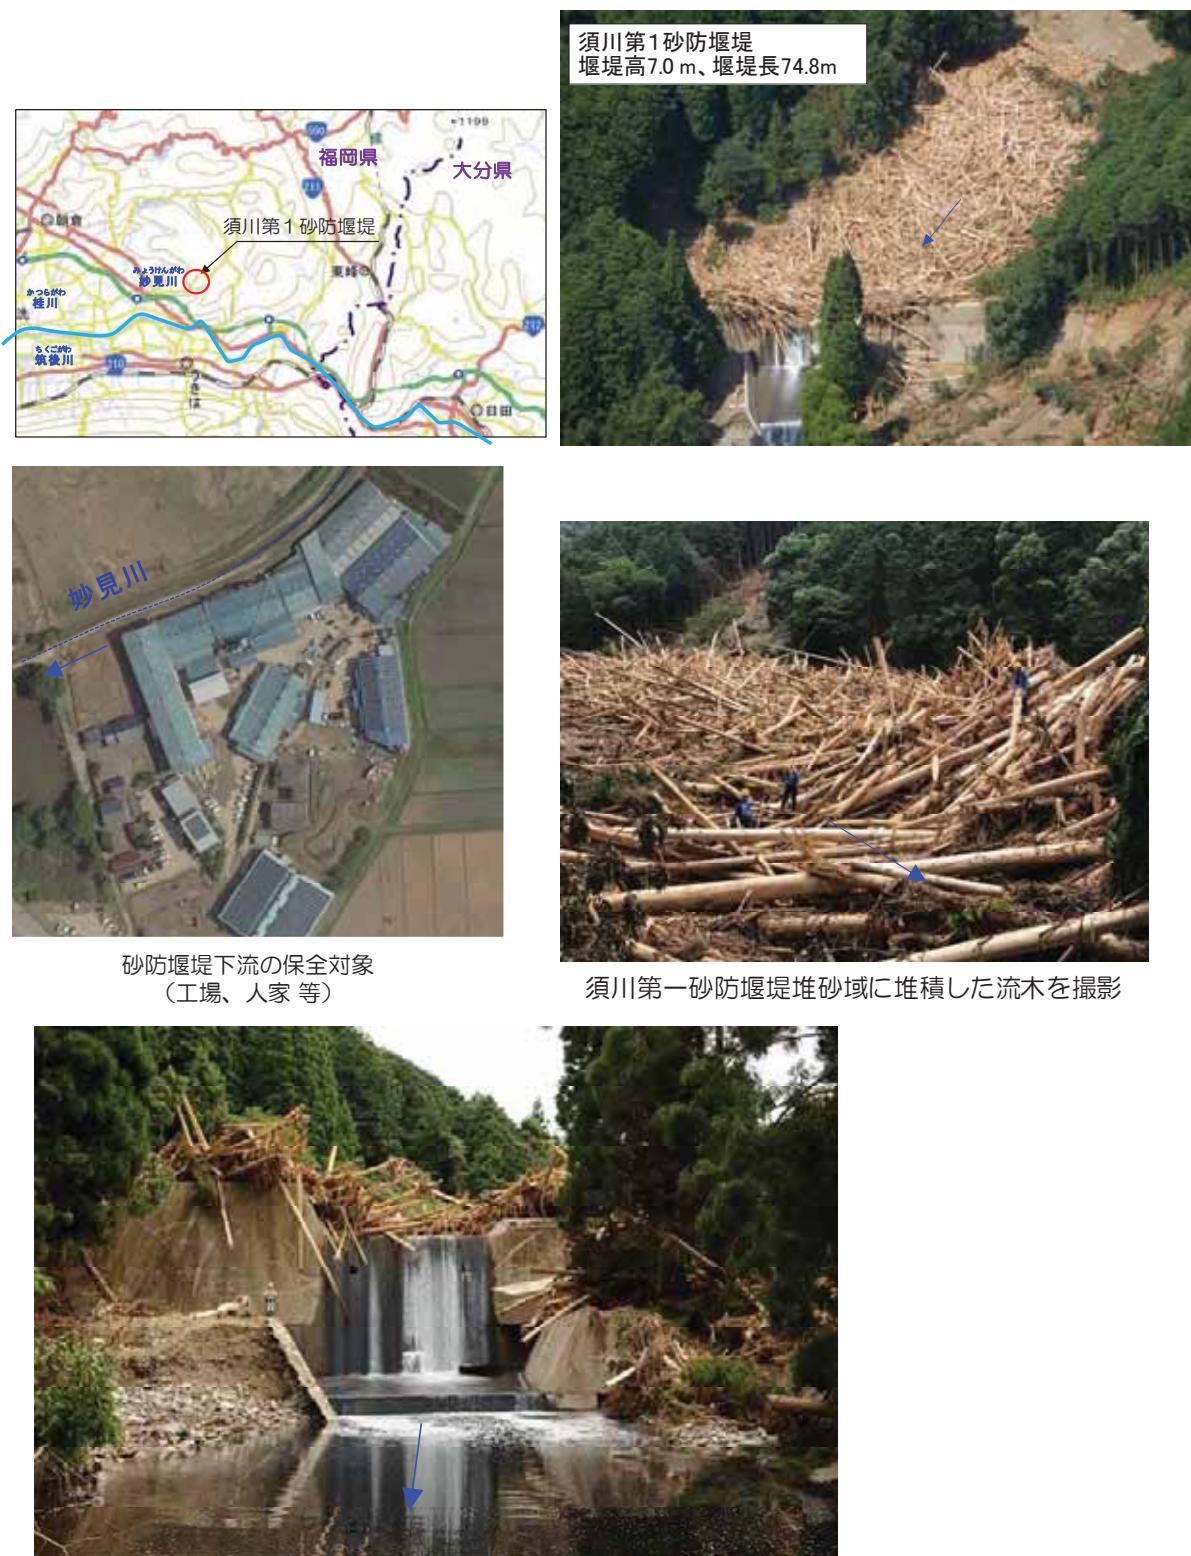
図 3.2.25 桂川支川妙見川における砂防事業の効果

桂川支川妙見川<sup>すがわ</sup>の須川第一砂防堰堤では、推定 16,500m<sup>3</sup>（空隙込み）の流木を捕捉したことで下流の人家等への被害を大幅に軽減する効果も確認された（図 3.2.25）。

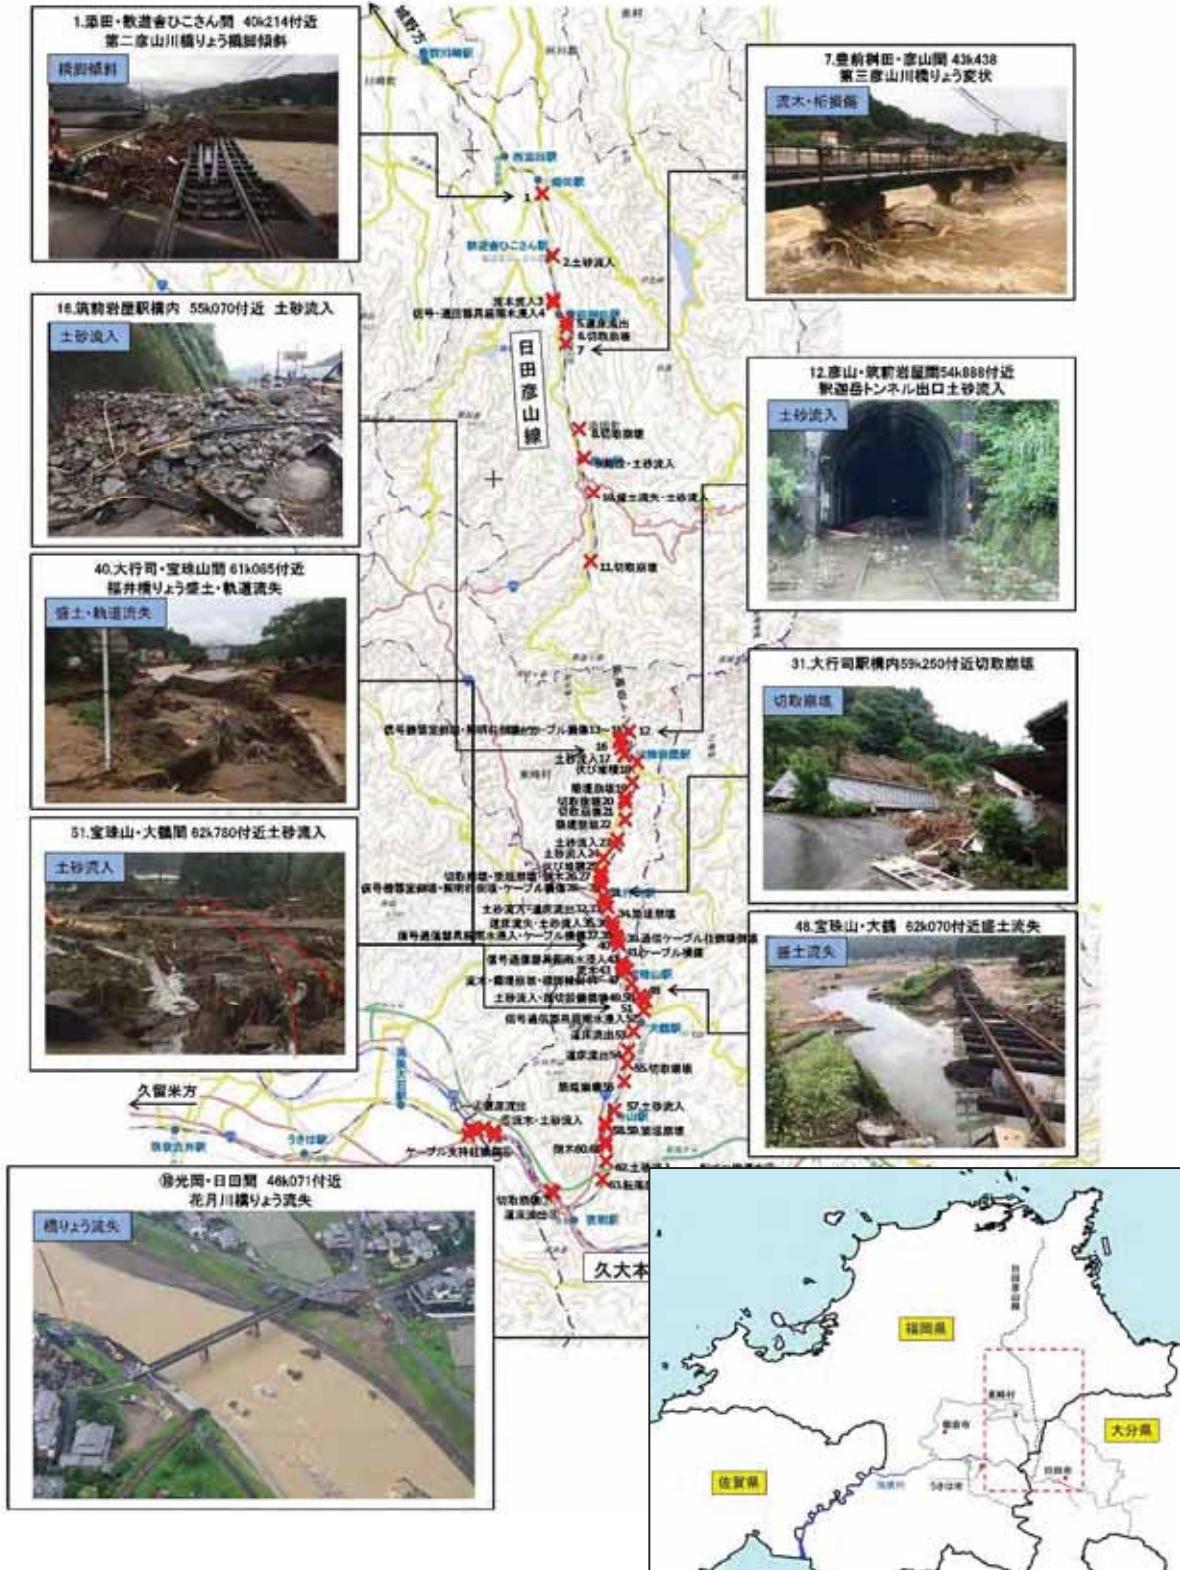
図 3.2.27 鉄道の被害状況（平成 29 年 7 月 31 日現在）出典：JR 九州 HP

JR 久大本線では花月川に架かる JR 橋梁の流出や土砂流入、日田彦山線では大行司駅構内での駅舎倒壊や橋梁変状、線路への土砂流入等が発生し、平成 29 年 10 月 24 日現在でも、  
久大本線は光岡駅～日田駅間、日田彦山線は添田駅～夜明駅間が不通となっている（図  
3.2.27）。
