鹿児島県口永良部島の噴火に伴う取組状況（第25報）  
～溪流調査結果の報告について（報告資料）～

# 口永良部島噴火に伴う溪流調査結果

平成27年 6月27日

九州地方整備局

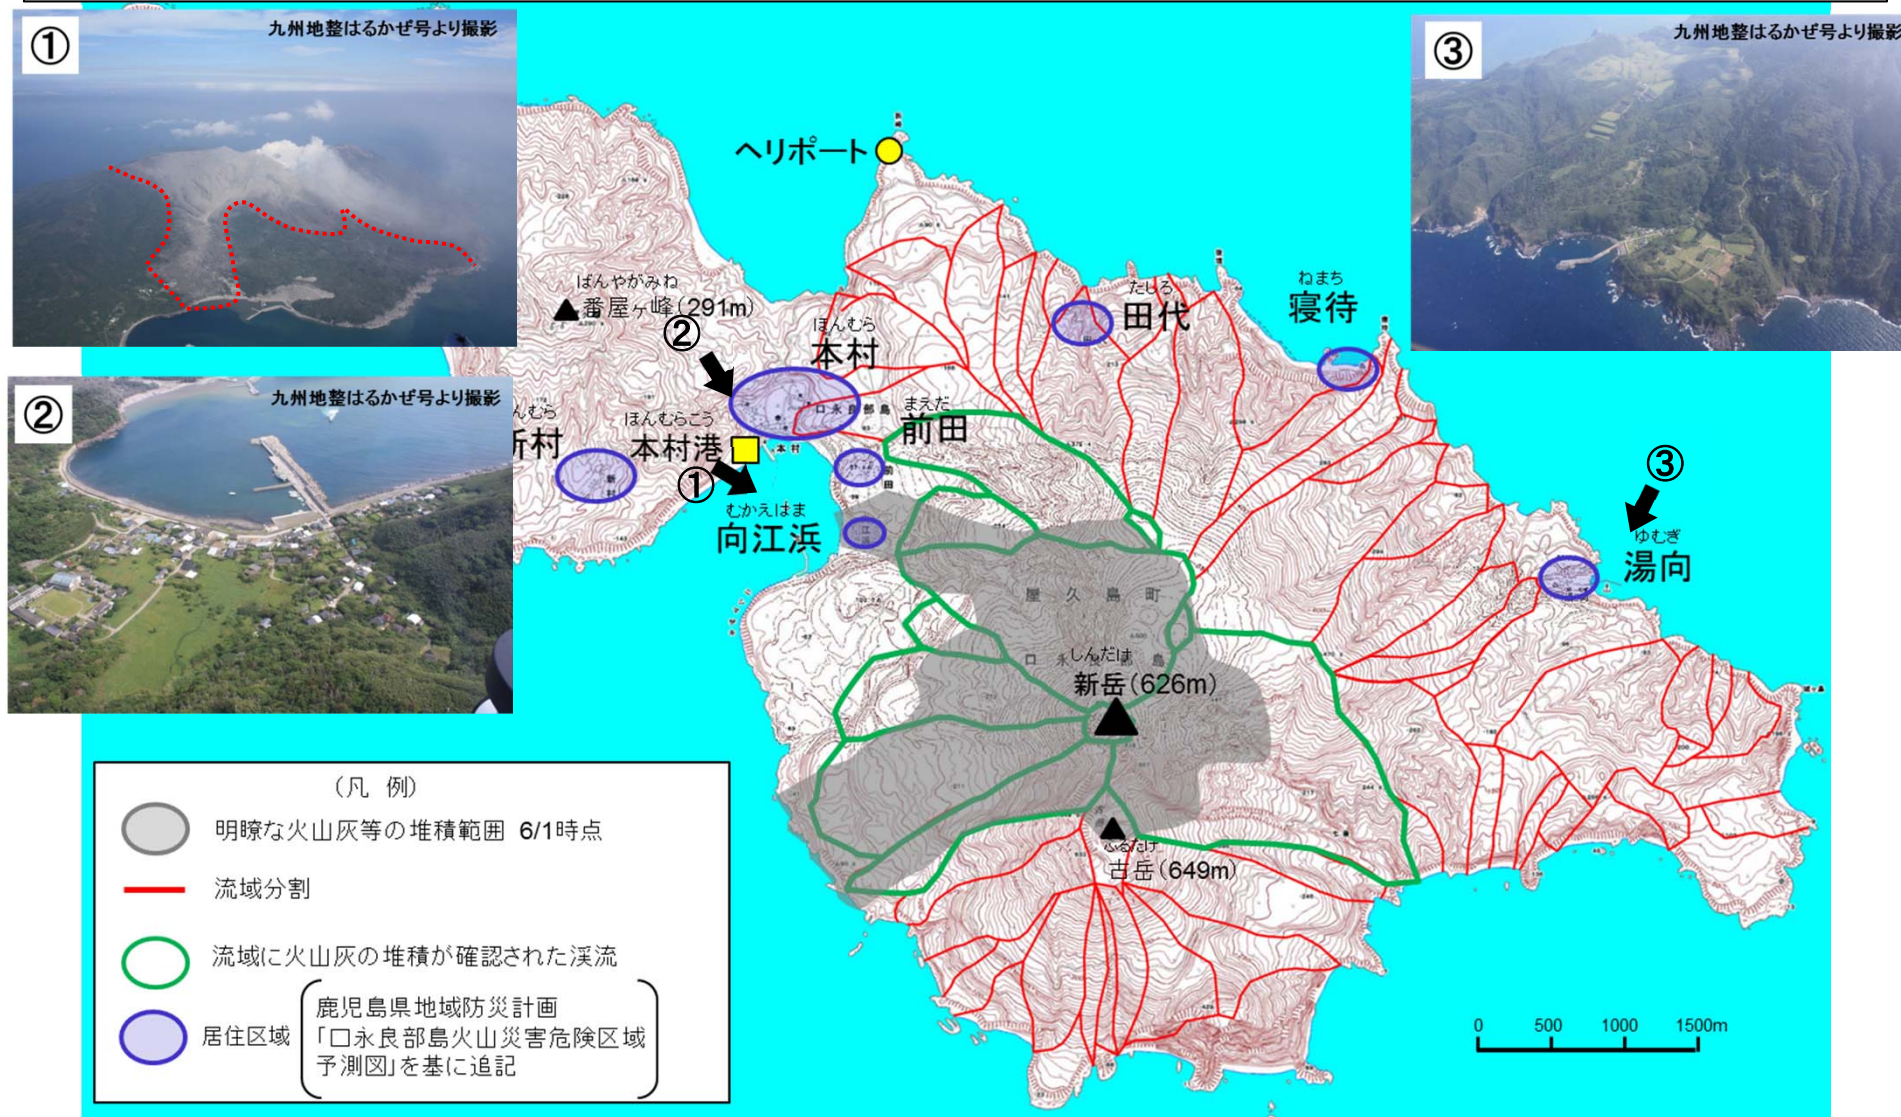
## 島内全域の降灰状況

- ヘリ調査により明瞭な火山灰等が堆積している範囲を把握
- 火山灰の堆積が確認された8溪流を抽出し、居住区域との関係を確認。
- 居住区域のある3溪流について、土砂移動状況を確認するため溪流調査を実施。

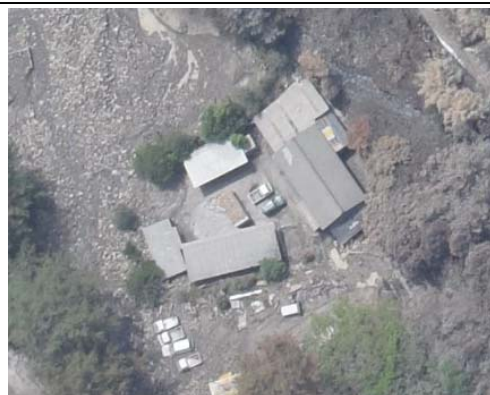
平成27年6月4日（第5回ヘリ調査）

○6月4日に土砂災害専門家による調査を実施。その結果、向江浜川において6月3日の降雨（時間38mm、累加72mm）の影響による小規模な土石流の発生を確認。

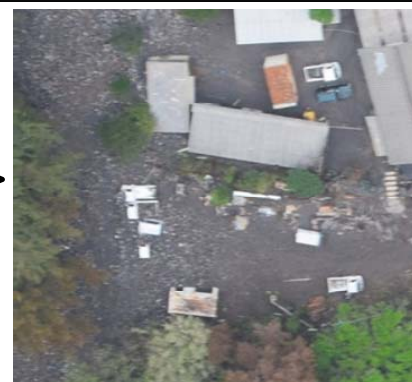
平成27年6月12日（第7回ヘリ調査）

6月4日以降の降雨（最大時間51mm、最大累加206mm）では、3日の土石流で堆積していた土砂が移動しているのを確認しており、今後も土石流に対する注意が必要。

降雨による土砂移動を確認

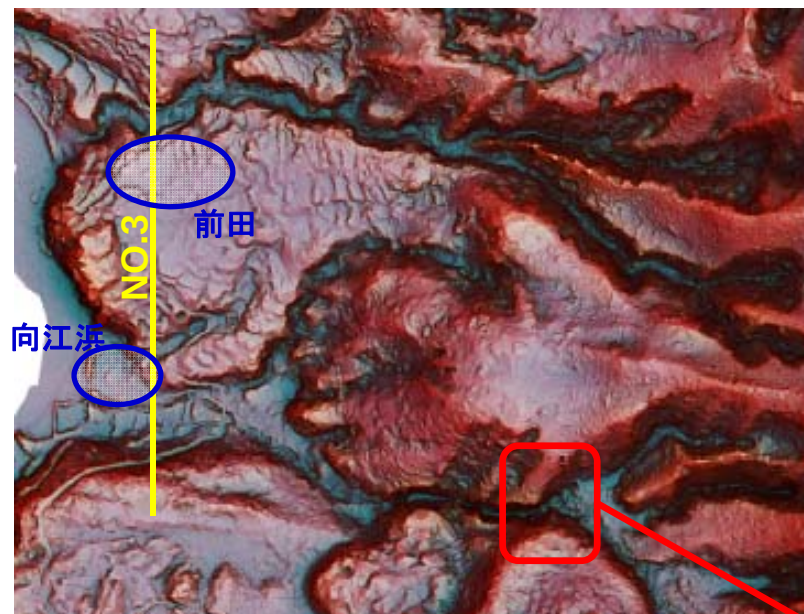
噴火前LP地形図による判読

- 前田地区周辺の溪流において、火山灰等の堆積に起因する土石流が発生した場合に同地区へ与える影響について調査を行った。
- 噴火前のLP地形図や噴火後の写真から作成した3Dモデル等を用いて検討した結果、前田地区は高台に位置しているため、現在の降灰状況において、土石流が居住区域に影響を及ぼす可能性は低い。

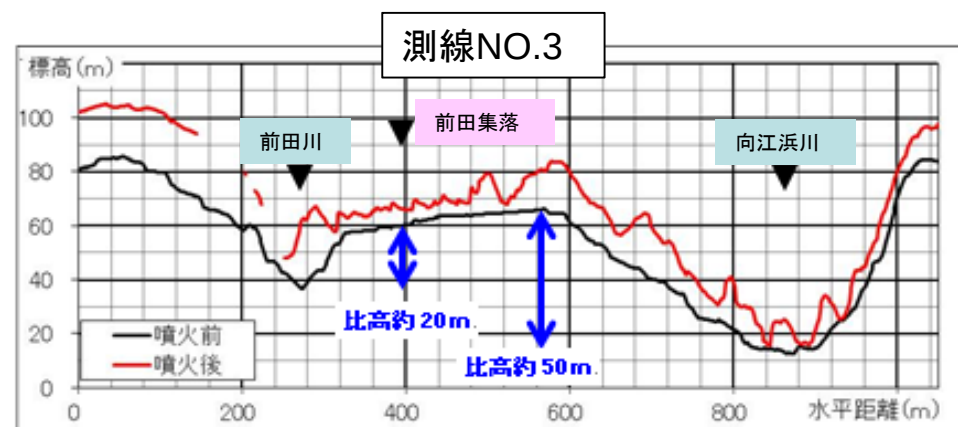
噴火前の地形データは樹木下の地盤標高、噴火後は樹木上の標高を表しているため、樹木の高さが両者の差となって表れている。
