九州地質調査業協会・応用地質学会合同調査団による支援活動

熊本県との「大規模災害時の支援活動に関する協定」による支援活動

阿蘇地域で被災状況調査を実施

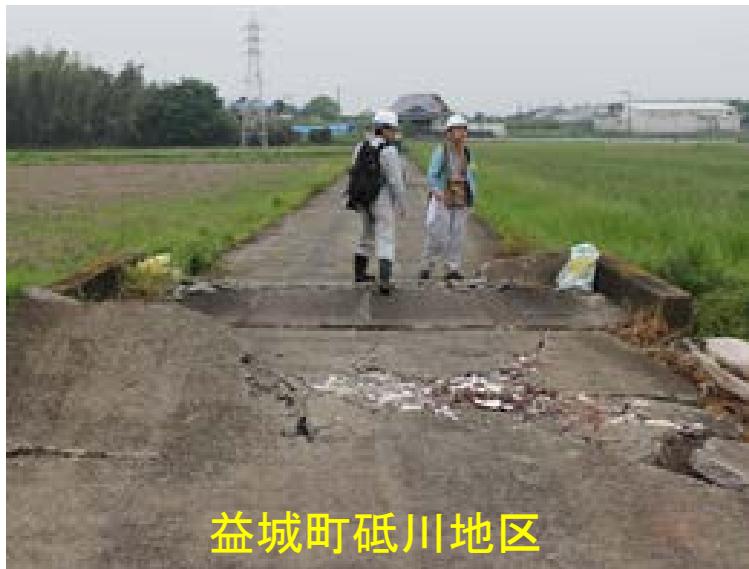
益城町砥川地区

構造物の被
害状況確認

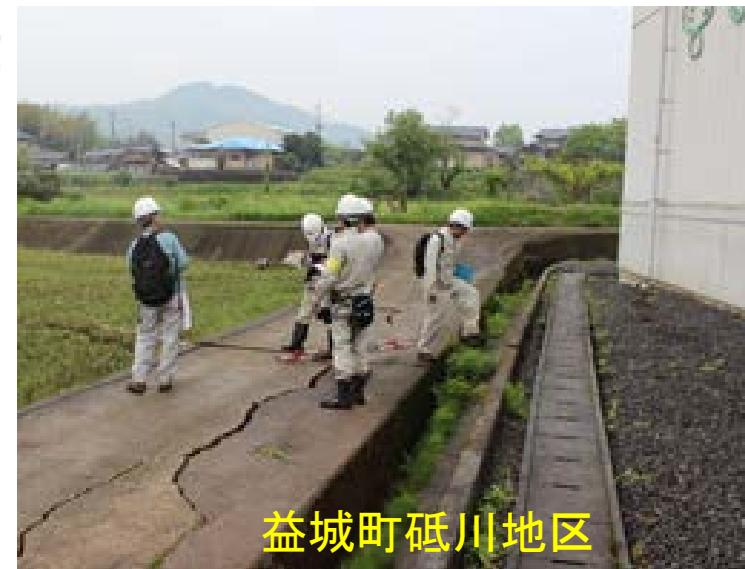
益城町砥川地区

構造物の被
害状況確認

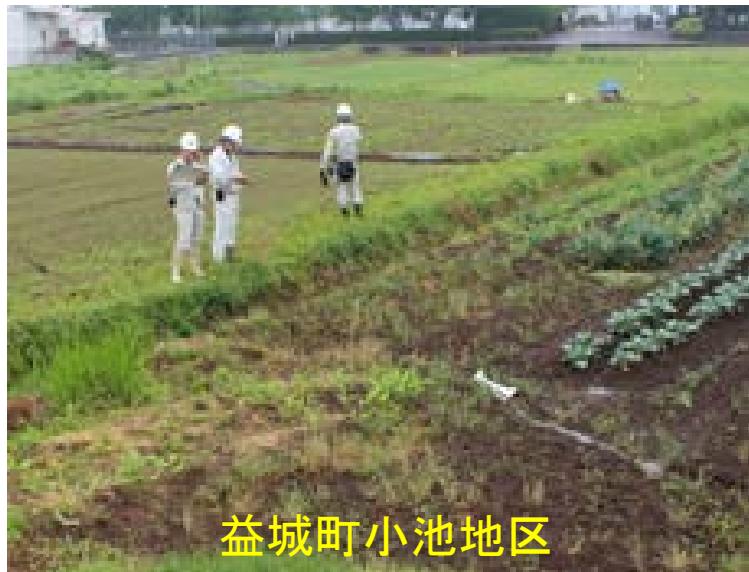
益城町小池地区

地表地震 断層調査

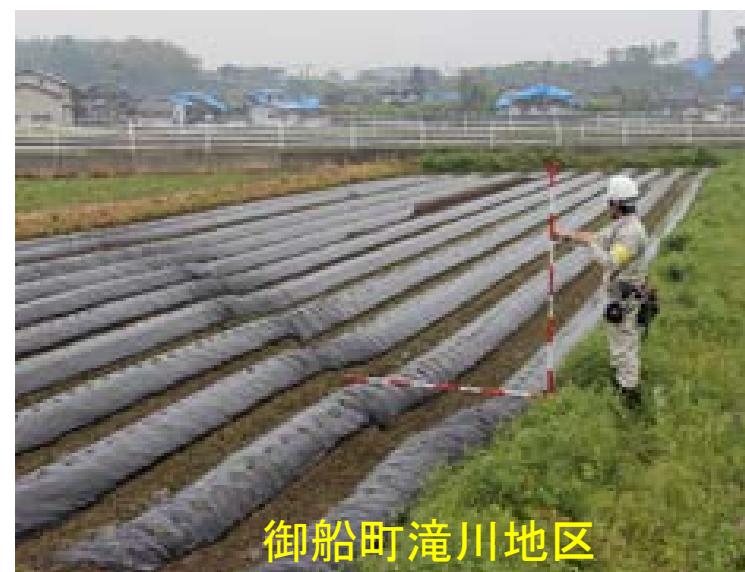
御船町滝川地区

地表地震 断層調査

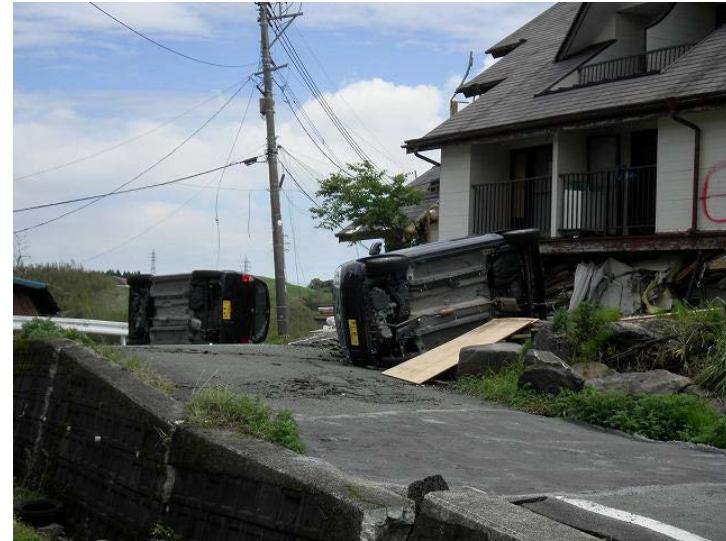
県道沿い
の車横転

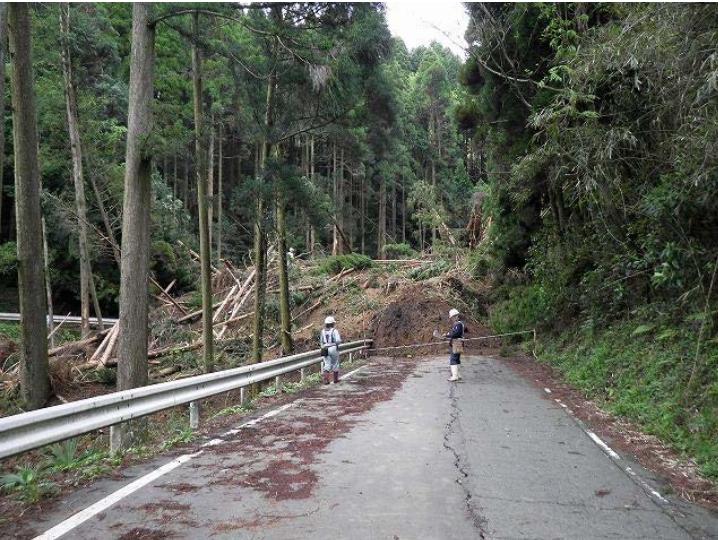
県道覆う
土石流に
による崩壊
土砂

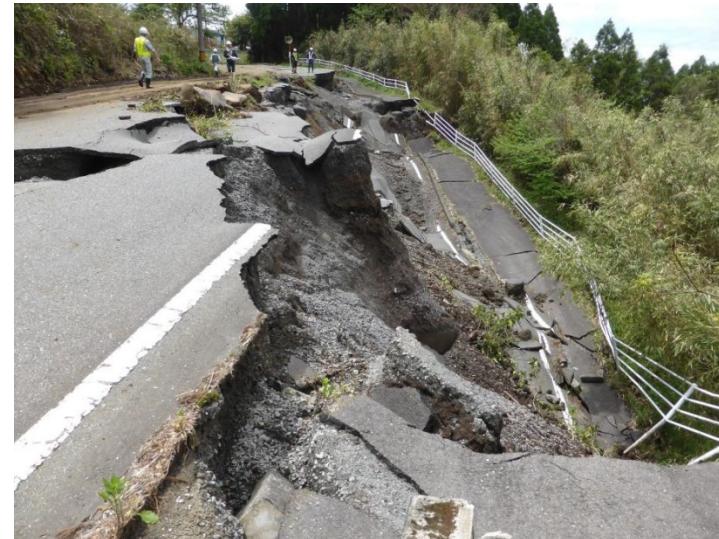
盛土地盤
の崩壊

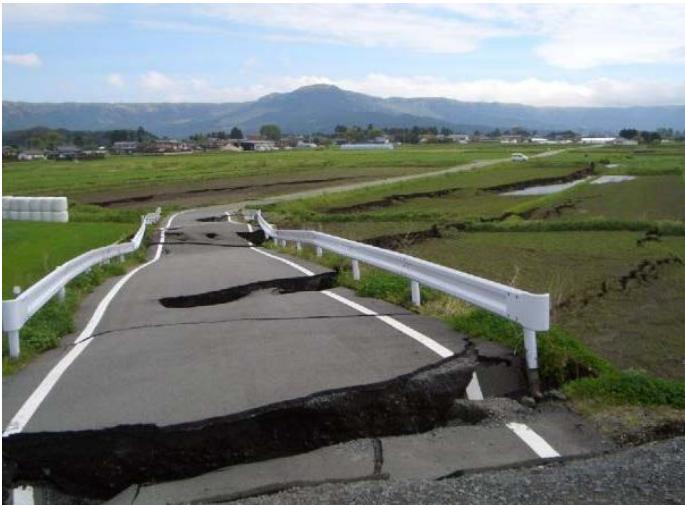
断層による開口亀裂や陥没帯

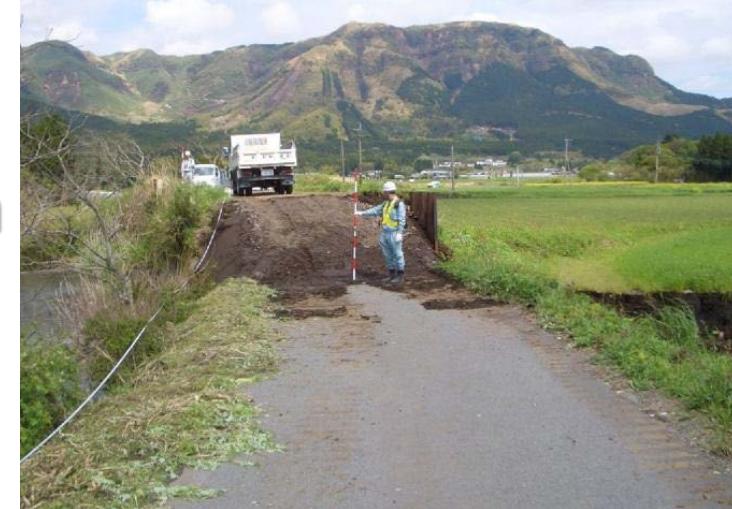
断層より
発生した
段差1.6m

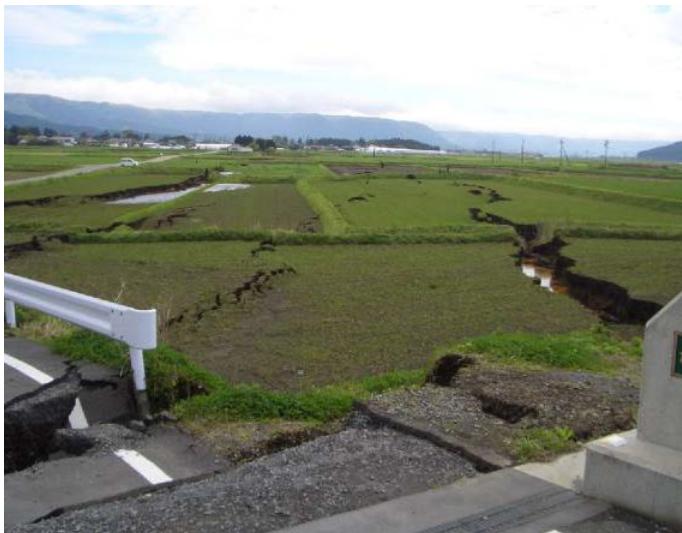
断層による開口亀裂や陥没帯

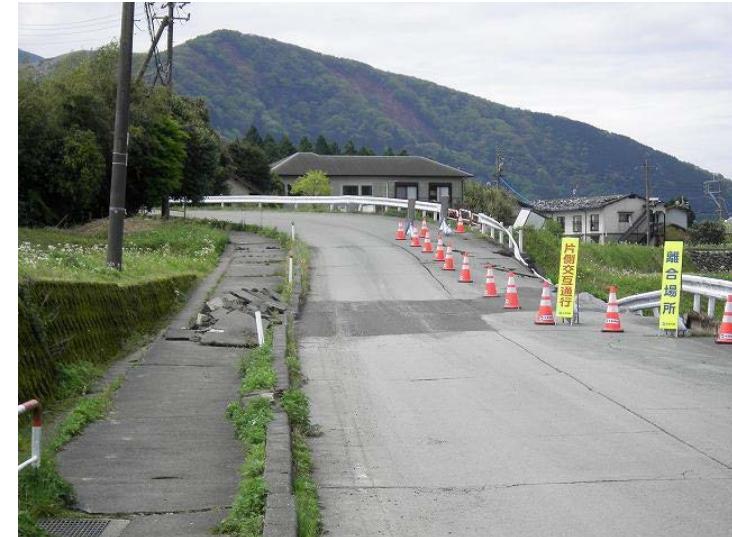
断層による横ずれ

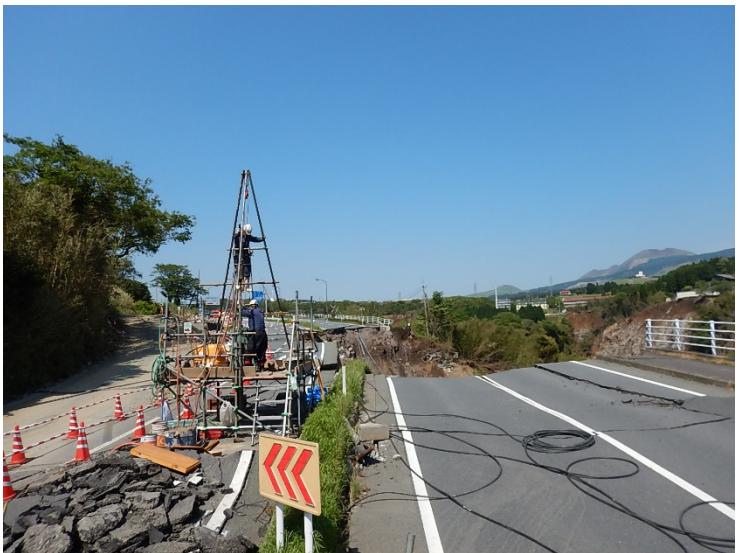
国道57号応急復旧のボーリング調査(南阿蘇村立野)

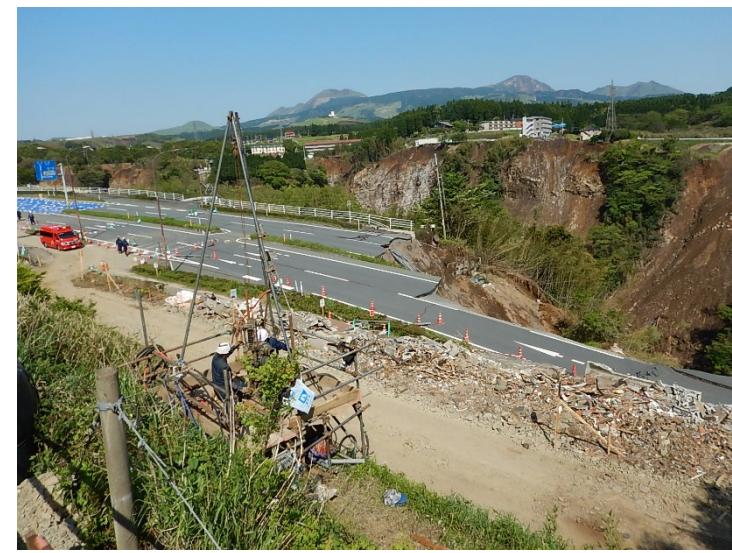
国道57号応急復旧のボーリング調査(南阿蘇村立野)

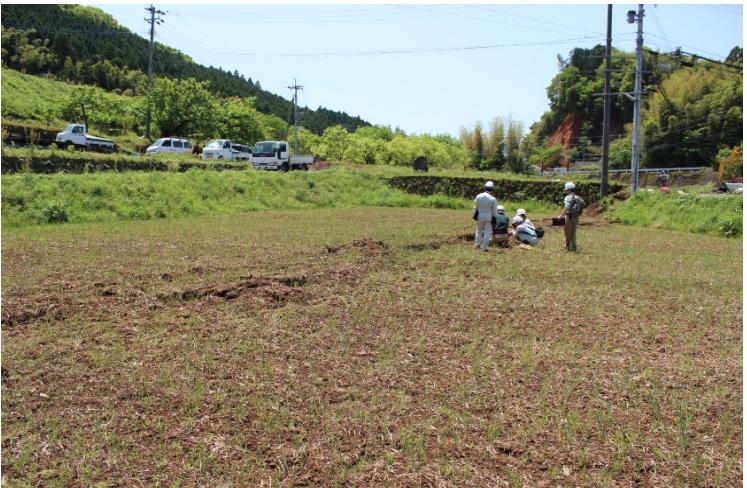
西原村堂園地区

地表地震断層調査

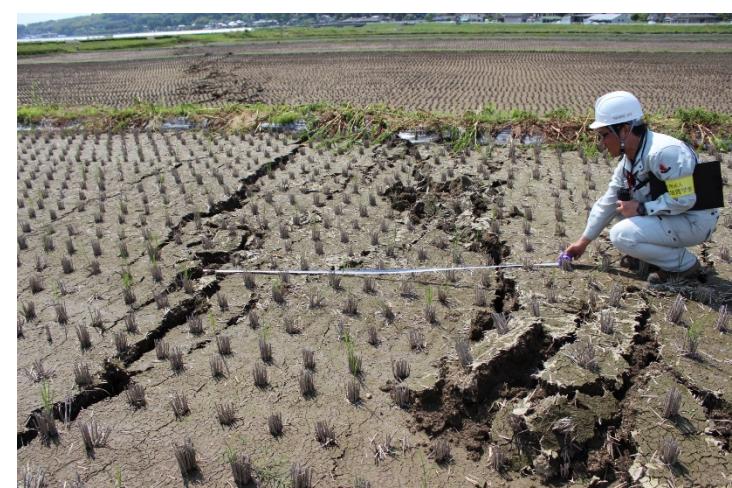
しもじん
益城町下陳地区

地表地震断層調査
