# 阿蘇大橋地区復旧技術検討会

(有人施工に向けての作業環境現地確認)

平成28年12月26日(月)  
国土交通省 九州地方整備局

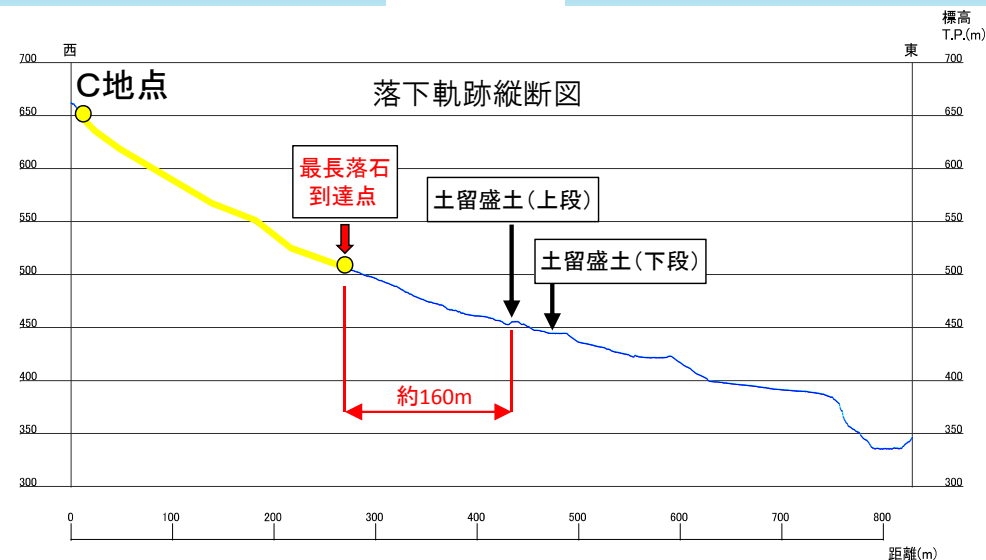
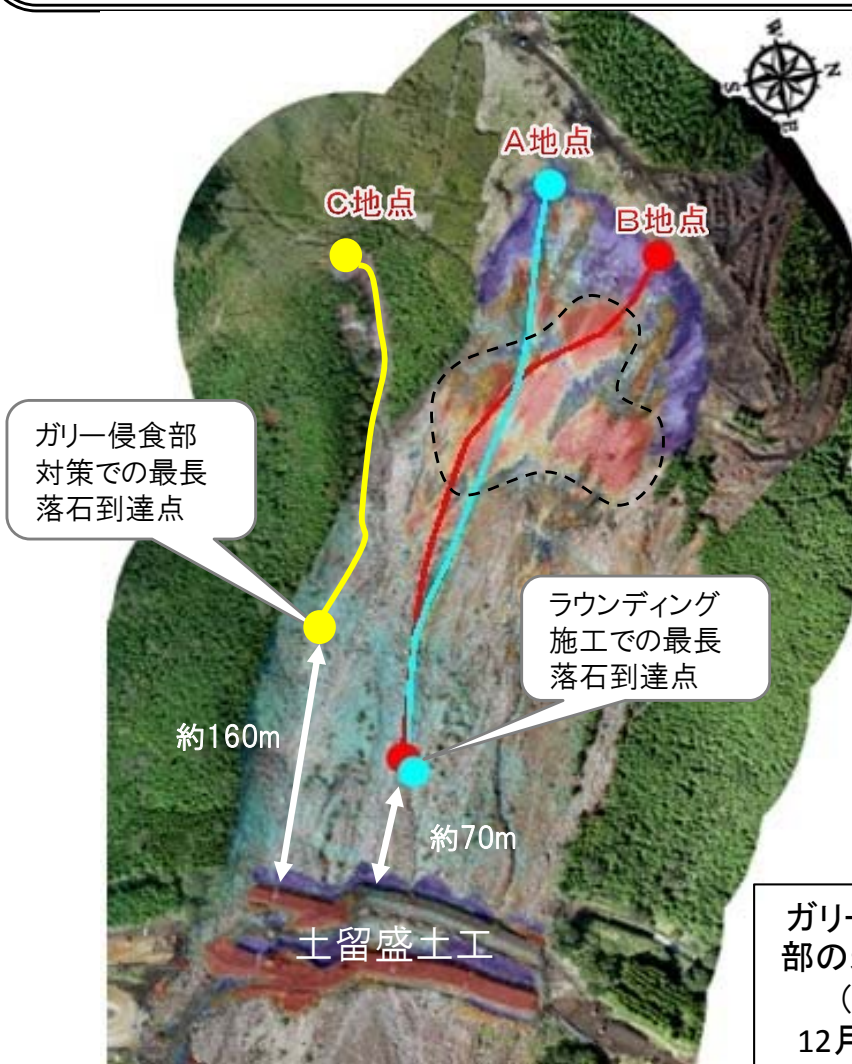
## ②落石状況モニタリングの実施（ガリー浸食部）

ガリー浸食部の落石の落下軌跡を確認した結果、頂部の巨石が最も下方まで到達した。位置は上段盛土工から水平距離で160mの位置であり、施工時に土留盛土工まで達した落石は確認されなかった。

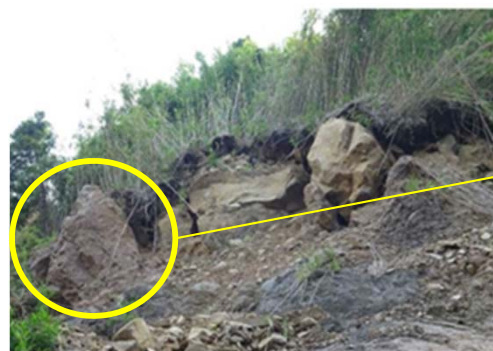
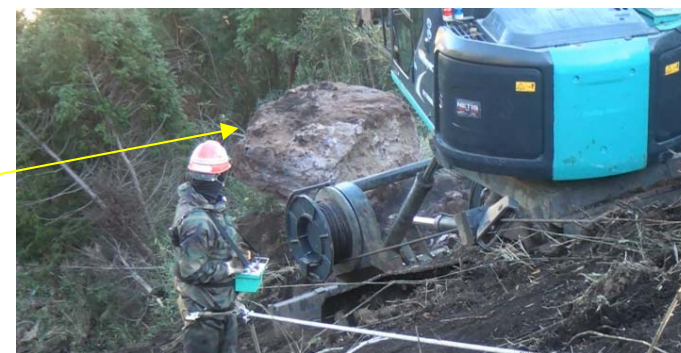
最も下方で停止した落石到達点

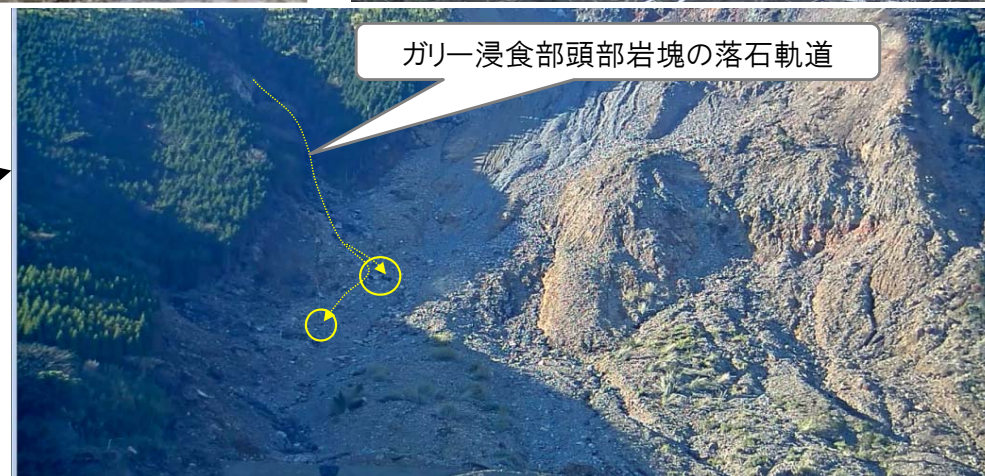
ガリー浸食部頭部の岩塊の除去  
(C地点)  
12月11日施工
