# 阿蘇大橋地区復旧技術検討会 (第2回)

平成28年7月12日(火)  
国土交通省 九州地方整備局

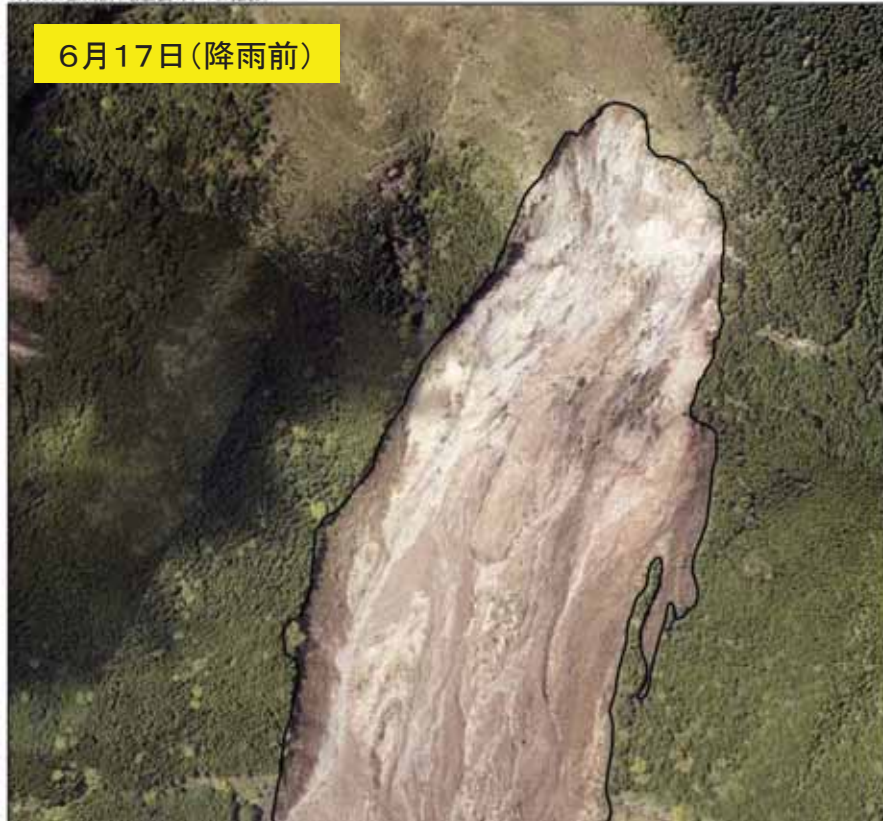
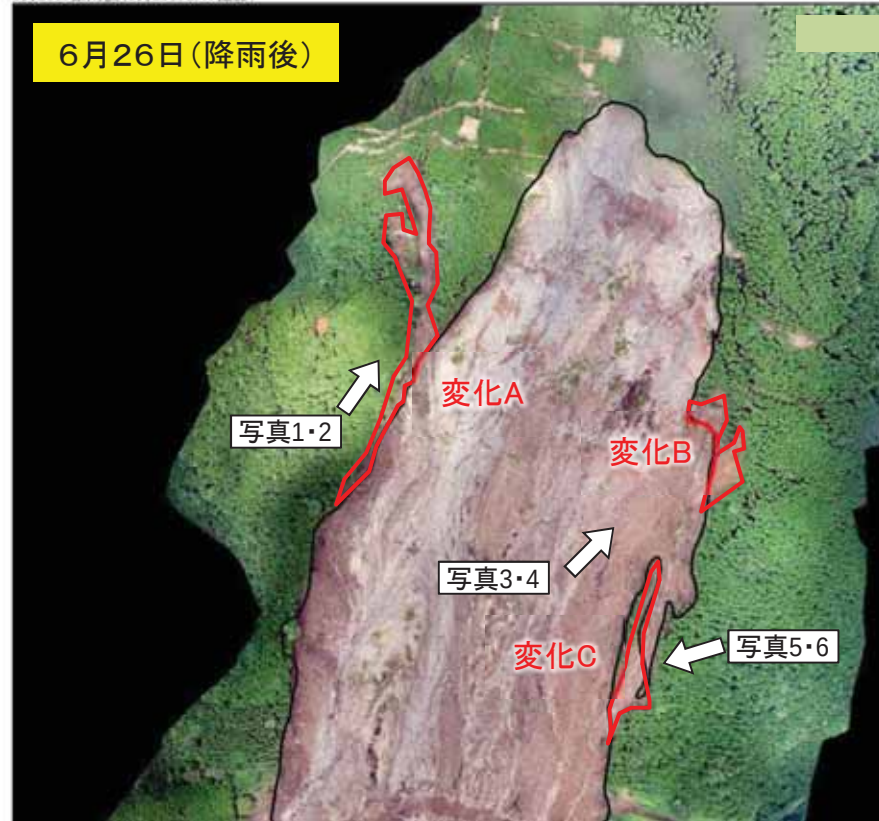
6月20日の豪雨に伴い、崩壊斜面上部の縁辺部にて軟質な土砂の流出、谷部ガリーの拡大が確認される。

| 箇所 | 現地の変化 | 今後の対応(案) |
|---|---|---|
| 変化A | ガリーの拡大 | 露岩(安山岩)の亀裂、落石状況の経過観察(目視監視) |
| 変化B | 軟質な土砂が流出。流出幅は20～30mと想定される。 | 崩壊の背後斜面への拡大の経過観察(目視監視) |
| 変化C | 軟質な土砂が流出。その規模は下方に50～60mと想定される。 | 崩壊土砂の下方への流下の経過観察(目視監視) |

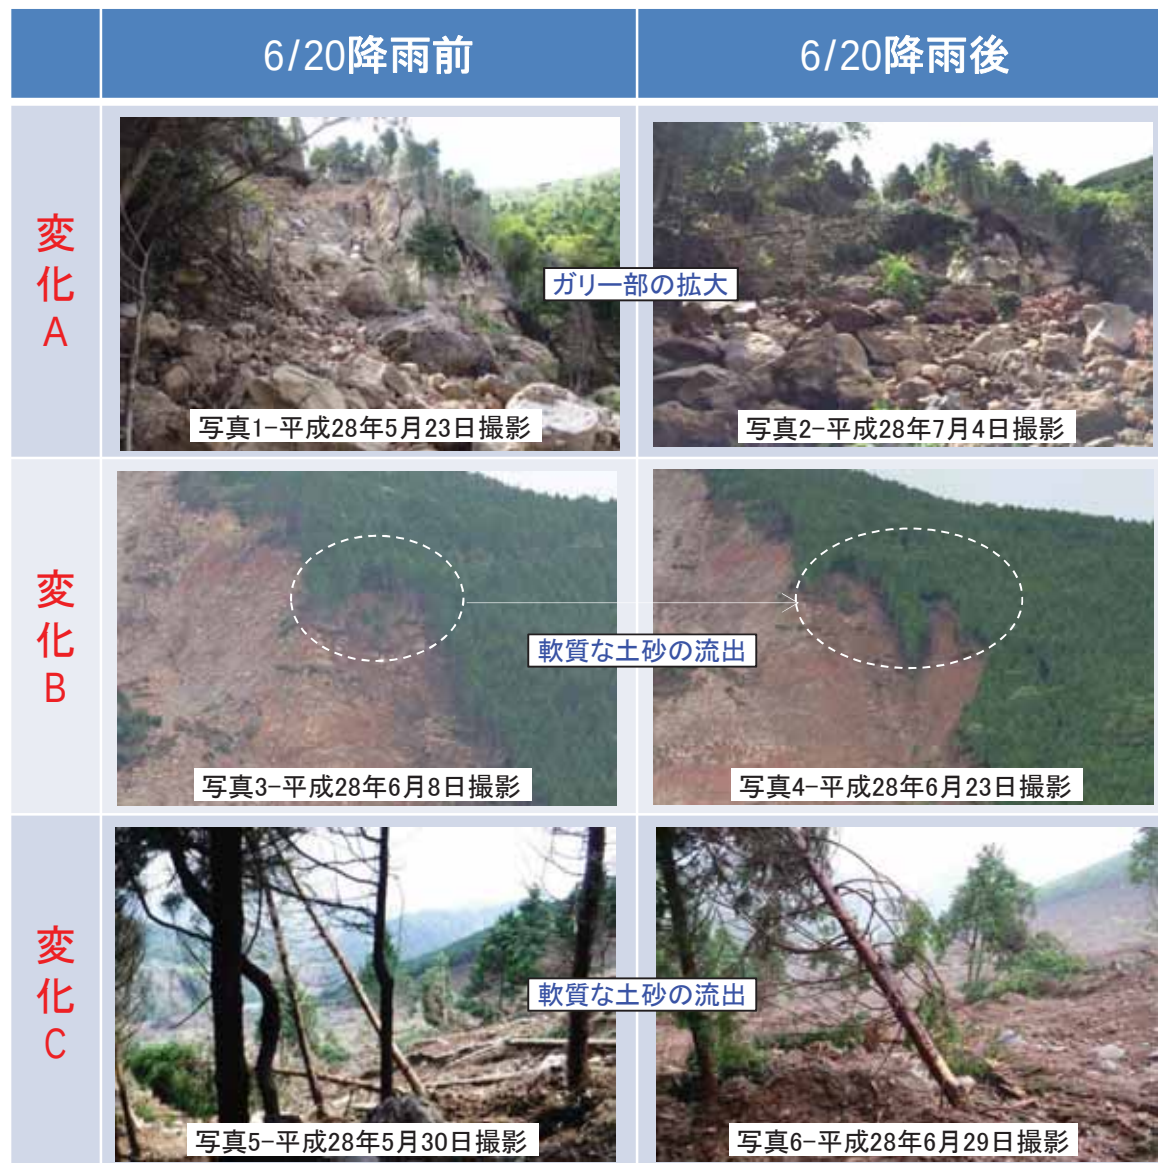
～ 降雨による変化部の詳細写真 ～ 変化部詳細写真を下記に示す。

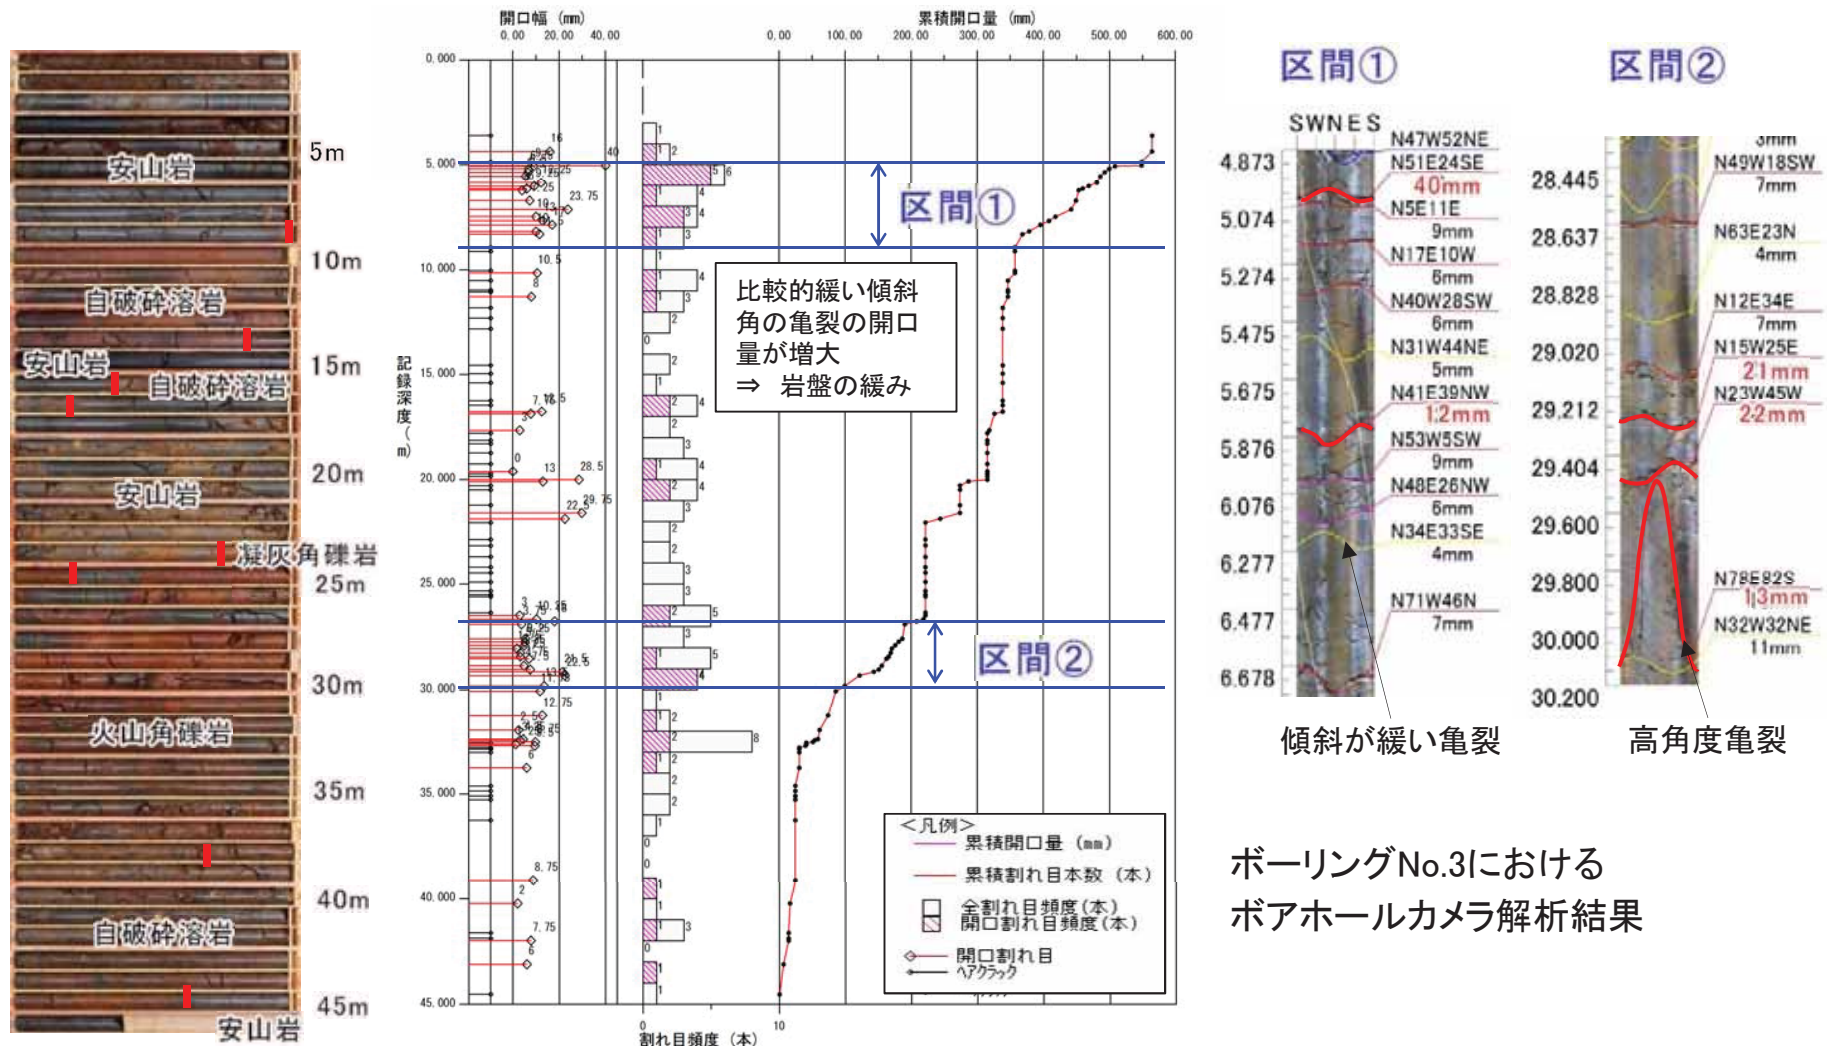
- ・ 深度5～9m付近の安山岩分布域にて(区間①)、45° 以下の比較的傾斜の緩い亀裂が発達し、開口程度が大きい。  
露頭で見られる安山岩の産状(縦横の亀裂が発達し、開口している)に合致する。
- ・ 深度27～30m付近に高角度亀裂に沿って開口亀裂が発達する(区間②)。亀裂面はシャープでなく、粗度(凹凸)が高い。

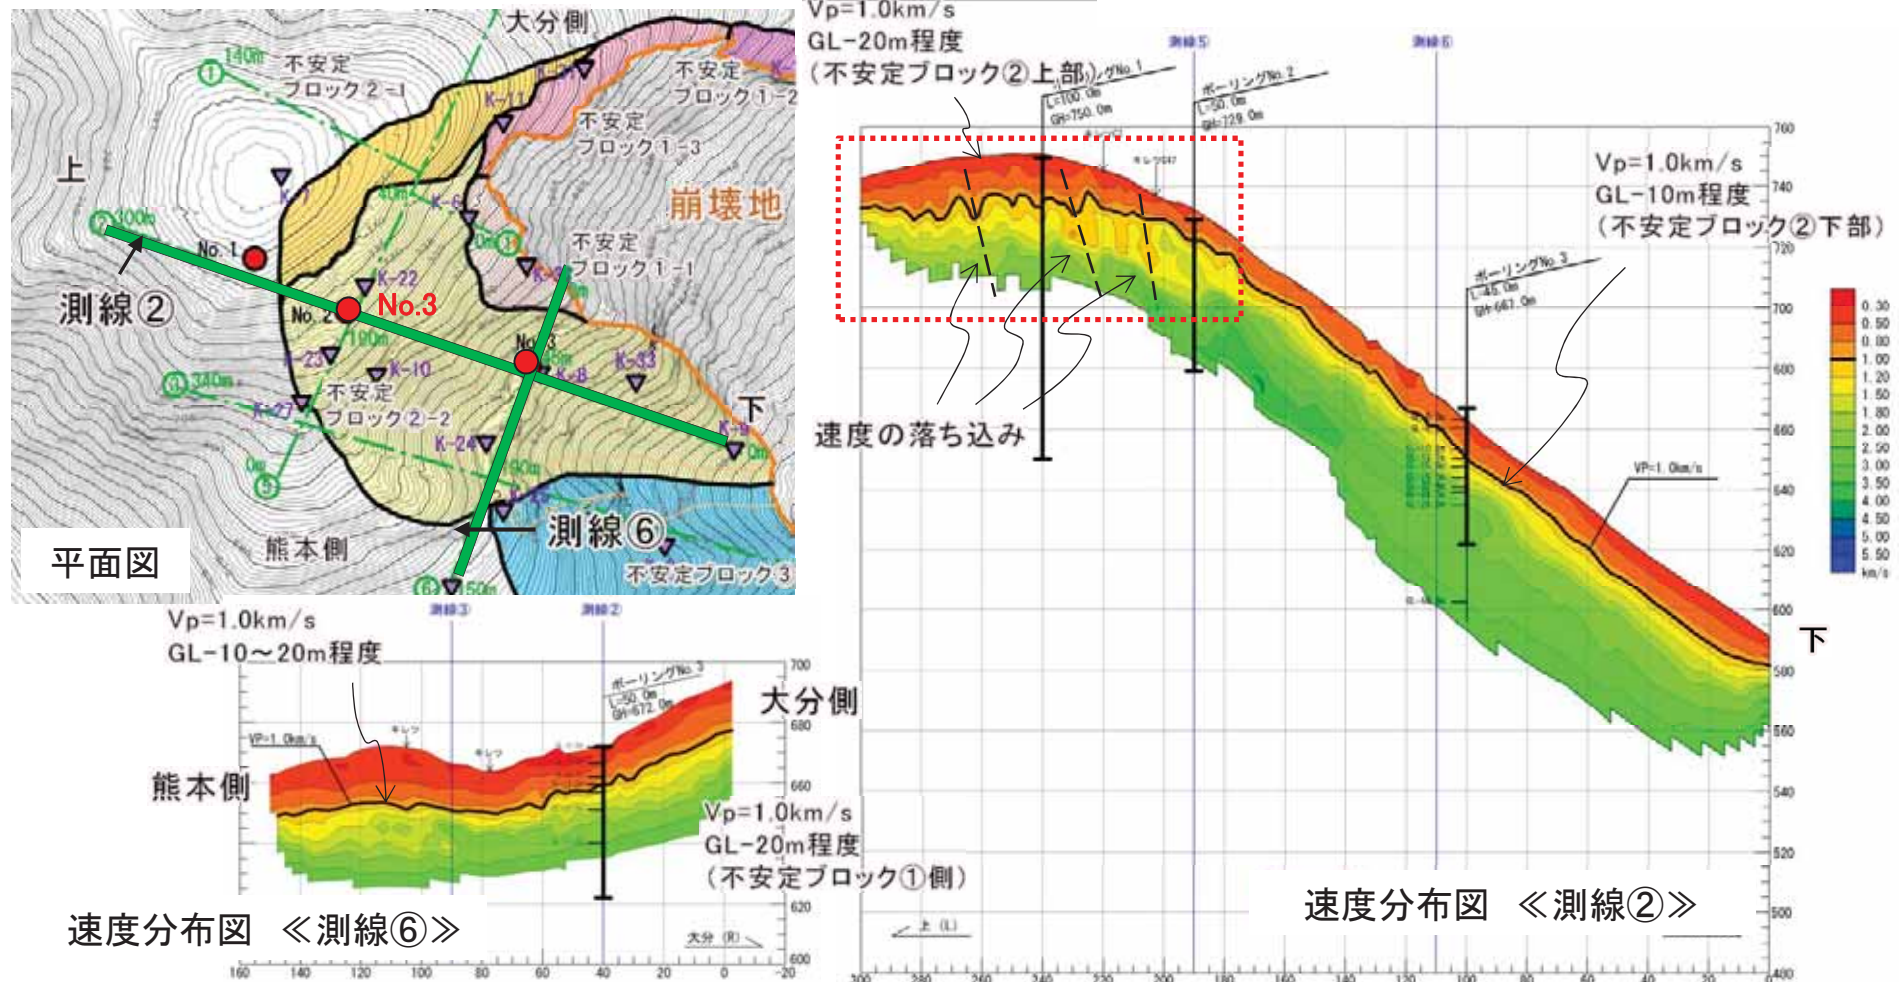
- ・ 弾性波速度1km/s以下の低速度層が、表層から10～20m程度と厚く分布する（不安定ブロック②）。特に山頂部（尾根部）で厚い。これは黒ボク（腐植物が集積した火山灰質粘性土）や崖錐（一部岩盤緩み部含む）と想定される。また、不安定ブロック①は、測線⑥の解析結果から弾性波速度1km/s以下の低速度層は20m程度と推定される。
- ・ 山頂部では、くしの歯状に低速度層の落ち込みが見られる。岩盤の亀裂による緩み（高角度の開口亀裂）の存在が想定され、頭部滑落崖の縁切部となる可能性が想定される。

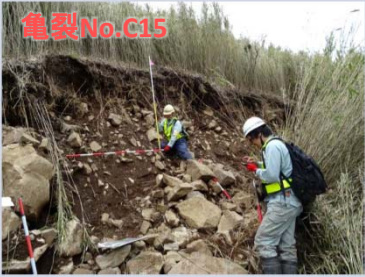
| 不安定ブロック | 代表的な亀裂 | 不安定ブロック | 代表的な亀裂 |
|---|---|---|---|
| ①-1 | 幅W=3.0m、段差H=3.0m<br>亀裂No.C15<br> | ②-1 | 幅W=1.6m、段差H=2.0m<br>亀裂No.C7<br> |

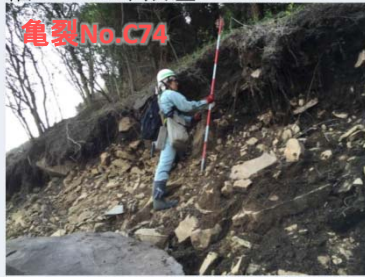
| 不安定ブロック | 代表的な亀裂 | 不安定ブロック | 代表的な亀裂 |
|---|---|---|---|
| ①-2 | 幅W=4.0m、段差H=3.8m<br>亀裂No.C74<br> | ②-2 | 幅W=1.2m、段差H=0.7m<br>亀裂No.C4<br> |

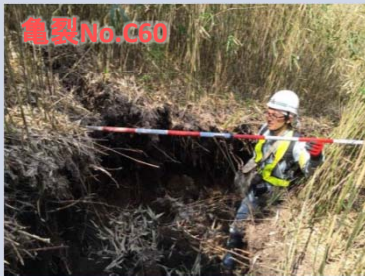
| 不安定ブロック | 代表的な亀裂 | 不安定ブロック | 代表的な亀裂 |
|---|---|---|---|
| ①-3 | 幅W=1.3m、段差H=0.6m<br>亀裂No.C60<br> | ③ | 幅W=0.8m、段差H=0.4m<br>亀裂No.C11<br> |

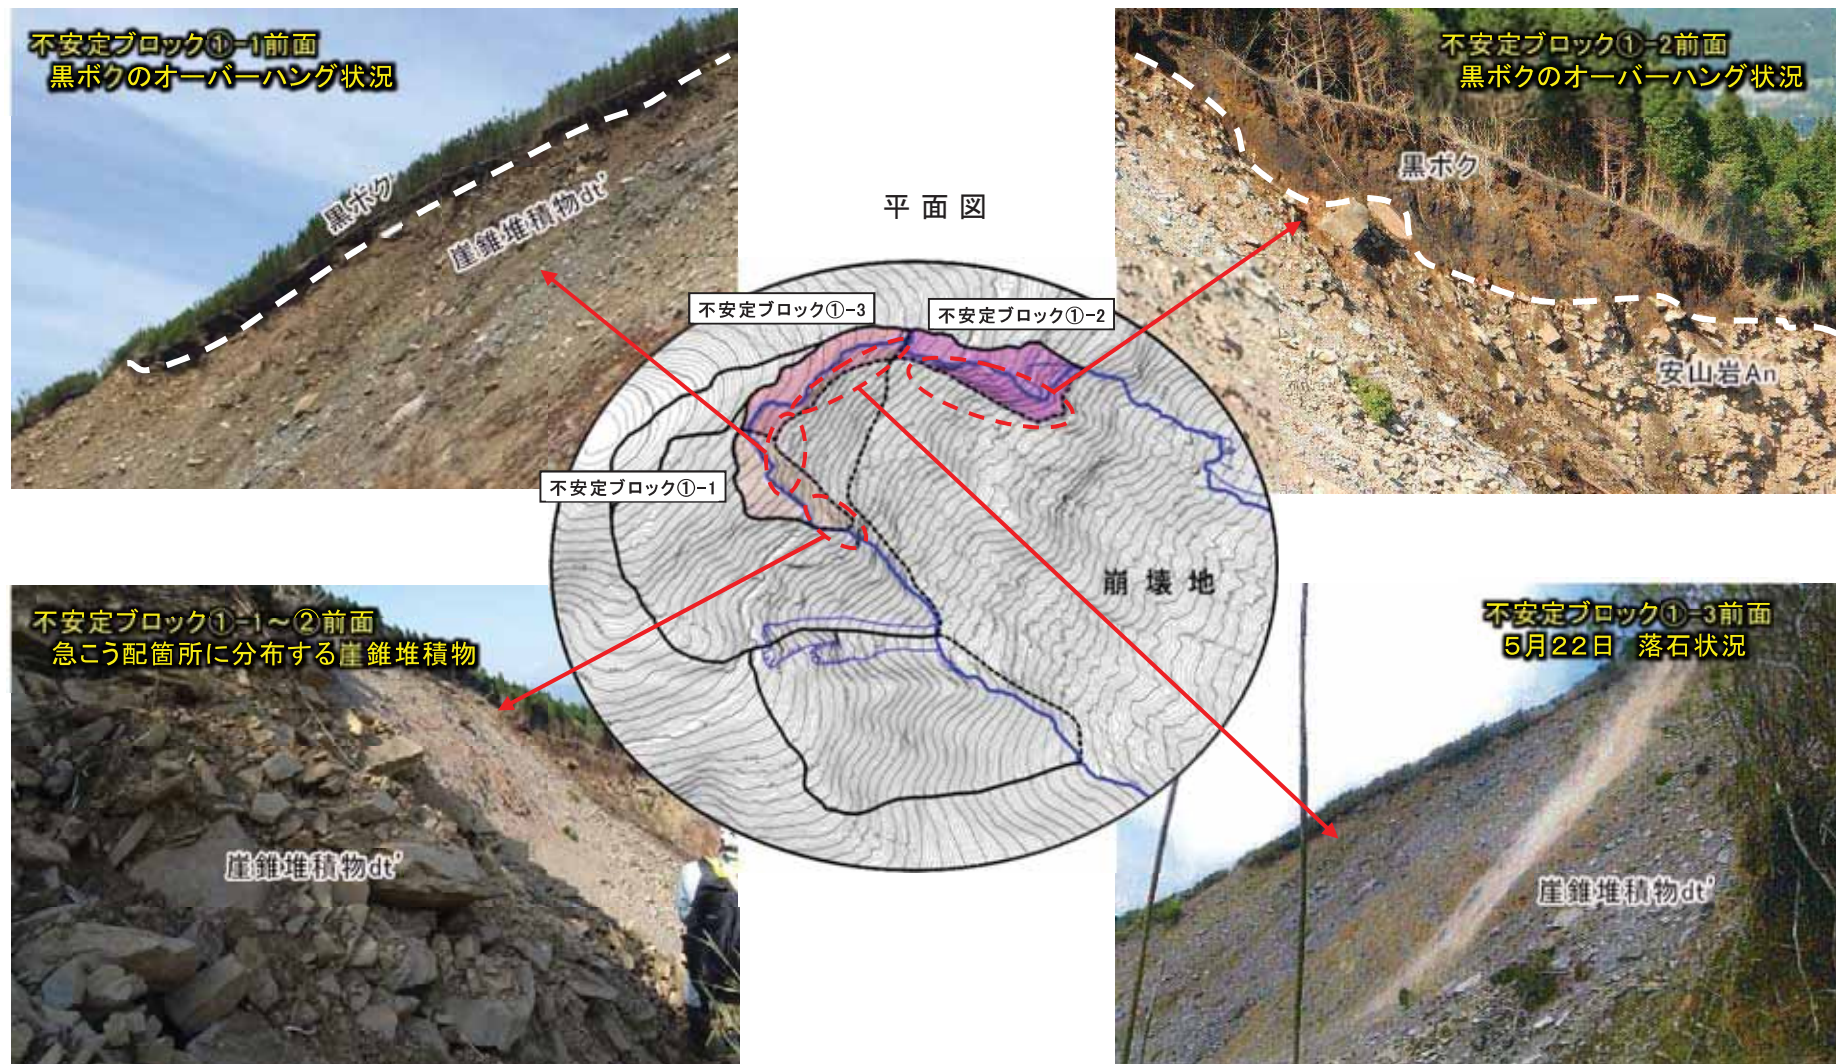
滑落崖周辺は、極めて急こう配で黒ボク等がオーバーハングしている。亀裂も多くみられ、崖錐堆積物が不安定な状況であり、落石の危険性が高い。このため、緊急的に除去する必要がある。

- 滑落崖周辺の不安定土砂を緊急的に除去(ラウンディング)し、リスクの低減を図る。

➤ ラウンディングを行う箇所は、滑落崖周辺の表層(黒ボク土)や崖錐堆積物とし、高所法面掘削機等によって除去する。
