## 事故状況図

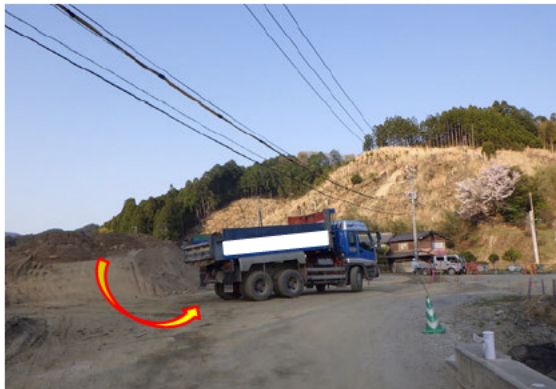
| 事故概要 | ・工事ヤード内で掘削残土を仮置きしたあと荷台をダンプアップしたまま発進・走行したことにより設置されていた架空線(NTT回線 アナログ回線:2回線、光回線:1回線)を損傷させた。<br>・このことにより約40戸の電話回線が不通となった。 | | | | |
| 事故原因等 | ・仮置き場にて土砂を下ろした後、警報装置が鳴っているにもかかわらず荷台をダンプアップしたまま発進・走行した。<br>・見張り人を配置していたが、事故発生時には一時的に離れていた。 | | | | |

DTは残土を仮置きし、荷台が下がりきらない状況で走行

| 改善策等 | ・警報装置が鳴っている状態では発進・走行しないことの再教育とダンプトラック運転手によるKY活動の実施。<br>・見張り人は作業時には現地を離れない。<br>・架空線明示柵の追加設置。<br>・架空線保護カバーの追加設置。 | | | | |

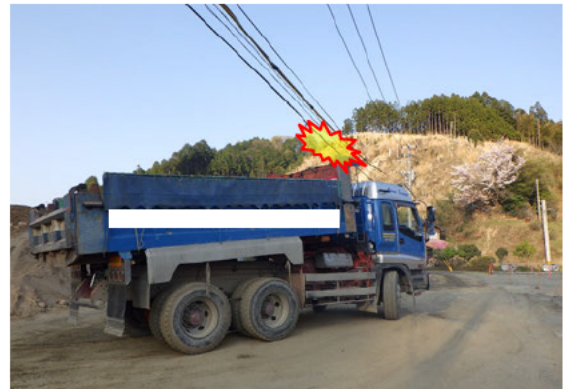
架空線(NTT)と接触、損傷

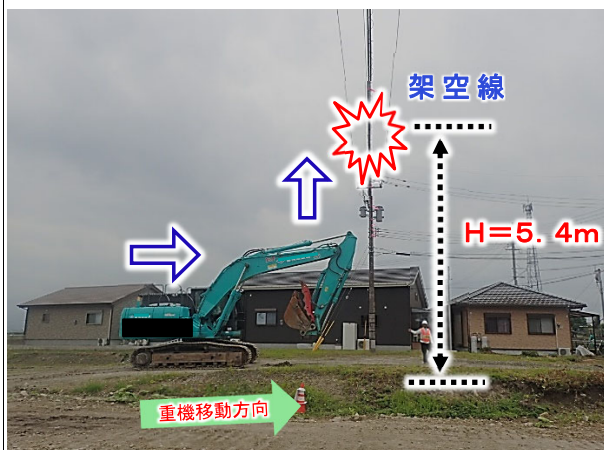
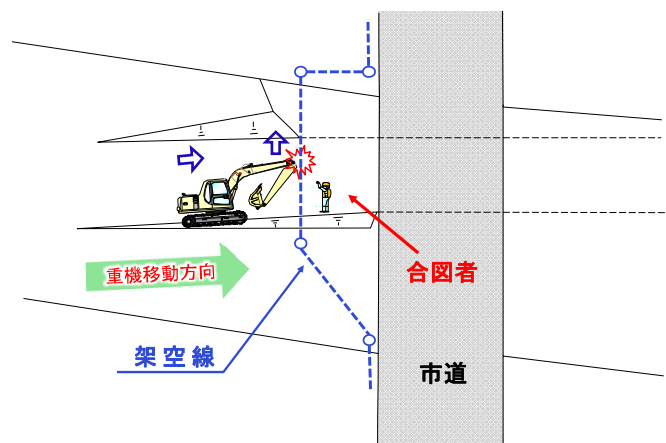
| 事故概要 | 工事現場内から場外へ搬出するためバックホウを移動中に、バックホウのアームが地面に接触したことで動揺してしまい、走行しながらアームを上げてしまったことにより、架空線に接触し切断した。 | | | | |
| 事故原因等 | バックホウ移動中に、バックホウのアームが地面に接触したことで、動揺してしまい走行しながらアームを上げたことが要因である。 | | | | |

バックホウを移動中に、走行しながらアームを上げてしまい、架空線に接触し切断

| 改善策等 | ①架空線付近でのバックホウ操作について、オペレーターは自からの意思を先行して操作を行わないよう、安全教育にて関係者へ周知徹底する。<br>②架空線に対し、手前5mにマーキング等停止位置を設置する。<br>③架空線に対して、バックホウの先端が5m手前の位置で一旦停止を行い、オペレーターと合図者にて安全確認後、移動を再開する。<br>④安全巡視日誌に点検項目を追加し、巡視・点検を行う。 | | | | |

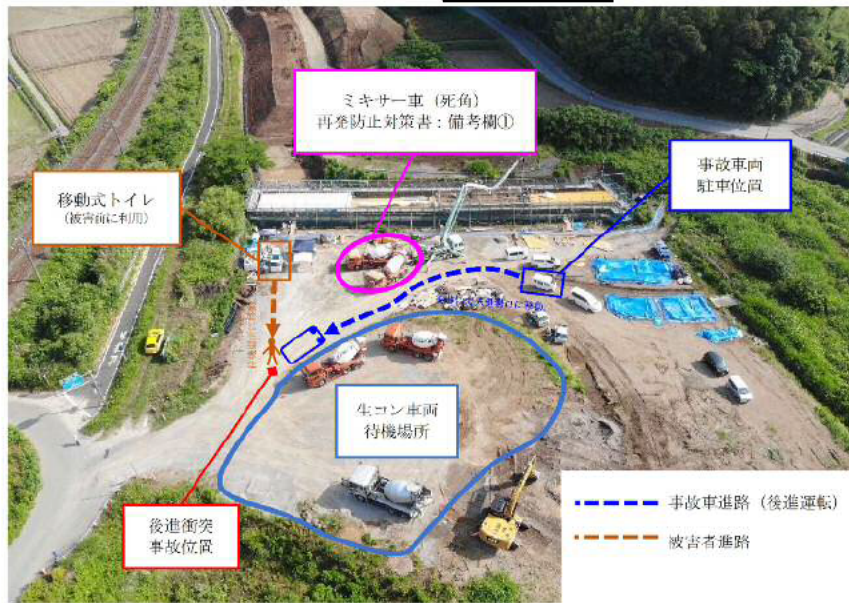
事故等発生状況の説明図及び写真等

| 機密性2情報 | | | | | |
|---|---|---|---|---|---|
| 事故概要 | 現場内にて元請け作業員の運転する車両(軽バン)を後進させた際、歩いていた生コン車運転手に衝突し、左足を負傷した。<br>(現場は水路函渠の生コン打設中。元請け作業員(軽バン運転手)は、現場外の事務所に熱中症対策の飲料水を取りに行くため、現場内を後退運転していた。生コン運転手は、現場内のトイレより、徒歩にて車両に戻る途中) | | | | |
| 事故原因等 | 1. 現場内を、進行方向が確認しにくい後進運転にて移動した。<br>2. 歩行者通路と車両移動用道路との区別がなかった。<br>3. 駐車場の表示がなく、空きスペースに乱雑に駐車していた。 | | | | |

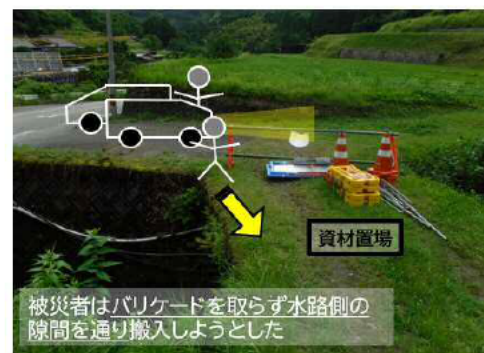
事故発生時の状況

| 事故概要 | 通行止規制の解除後、安全資材を回収し仮置き場に搬入する際、仮置き場の手前に設置していた第3者進入防止用のバリケードを移動させず、狭い隙間を通ろうとした。その際、護岸上部で足を滑らせて仮置き場横の用水路(深さ3m)に転落した。 | | | | |
| 事故原因等 | <ul style="list-style-type: none"> <li>仮置き場所の第3者進入防止用バリケードを移動させずに狭い隙間を無理に通ろうとした。</li> <li>用水路への転落防止措置が為されていないかった。</li> </ul> | | | | |

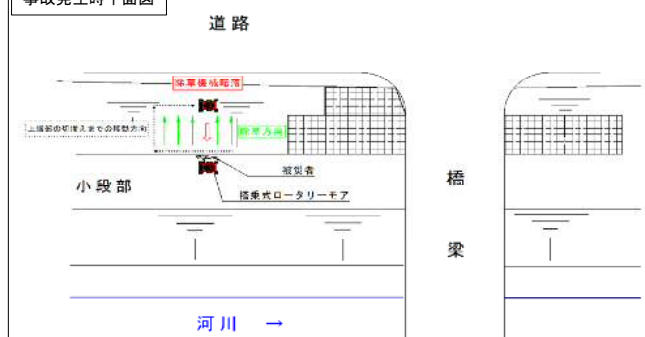
事故發生時平面図

| 事故原因等 | 作業指示されていない堤防法面除草箇所において、作業員の判断で、本来、堤防法面を使用する予定のない除草機械(搭乗式ロータリーモア)で除草したことにより、その結果、除草機械ごと転落、被災した。 | | | | | |

- ・作業指示は搭乗式ロータリーモアによる小段部の除草となっていた。
- ・除草機械の片付・清掃のために、他者にブローアを持ってきてもらうよう依頼したが、少し時間がかかることが想定されたため、空き時間で除草を行った。
- ・当該法面は刈払い機及びラジコンモアにて除草を行うことは認識してたが、法勾配も緩いことから法面を登りながらであれば当該除草機械で作業できると思い実行した。
- ・最後に法面に対して横向きに除草機械を走行させていたところ、法面がきつくなっており、除草機械ごと転落、被災した。

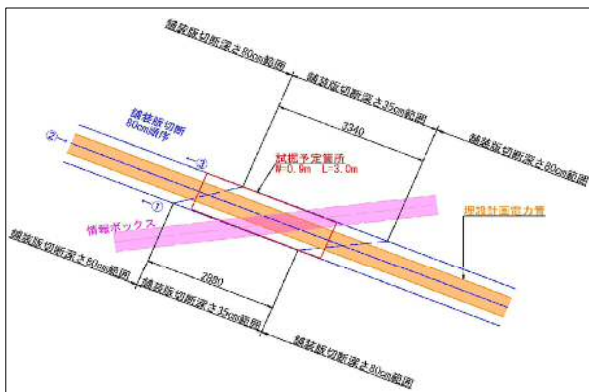
舗装版切断計画時詳細図

| 事故概要 | <p>・電線共同溝工事において、電力管路が情報ボックスと交差する計画であった。そのため、過年度の調査結果及び事前調査結果に基づき、試掘箇所を余裕を確保し選定した。</p> <p>その上で、情報ボックスの埋設範囲外と想定される箇所で電力管路敷設のため、舗装版切断を行っていたところ、試掘予定範囲外にあった情報ボックスを切断した。</p> | | | | |

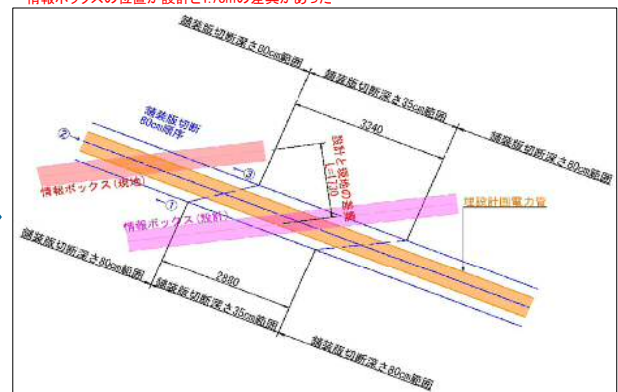
舗装版切断事故時詳細図

| 事故原因等 | <p>当該工事の受注業者が過年度に近接箇所で電線共同溝工事を施工してきたが、情報ボックスの位置については、全てで設計図書や台帳等と現場実測埋設位置が合致していた。</p> <p>今回も情報ボックス位置については、当該区間の前年度試掘結果を確認すると設計図書や台帳等と現場実測埋設位置がほぼ合致しており、更に今年度も当該区間で試掘調査を追加し行ったが、過年度同様に合致していることを確認していたため、これに基づき施工計画を行った。</p> <p>また、施工に関しては、より安全側での施工を計画し、情報ボックス実測位置から1mの離隔を確保し行っていたが、当該箇所に関しては、実測した埋設位置より約1.7mのずれがあり切断した。</p> | | | | |

情報ボックスの位置が設計と1.73mの差異があった

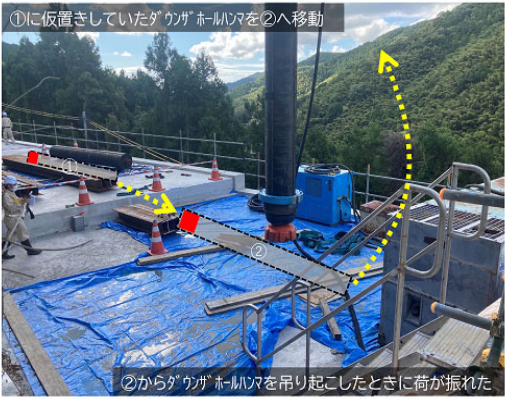
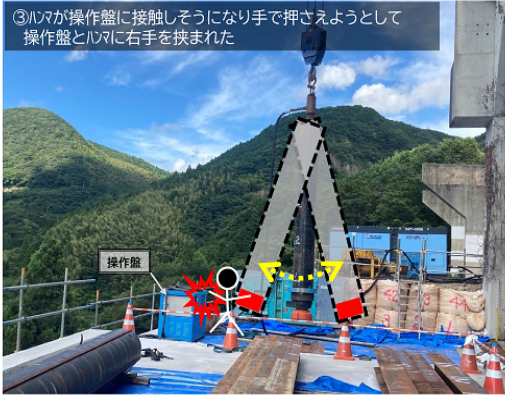
| 事故概要 | ダウンザホールハンマーをクレーンで吊り起こす際、ダウンザホールハンマーが揺れ操作盤に接触しそうになったため、手で押さえようとして操作盤とダウンザホールハンマーの間に右手が挟まった。 | | | | |
| 事故原因等 | ・合図者が吊荷の状況を見誤った。<br>・クレーンオペレーターから施工箇所が直視出来なかった(無線のみ)。<br>・荷振れ防止措置が無かった。<br>・現場ヤードが狭かった。<br>・待避場所が無かった。 | | | | |

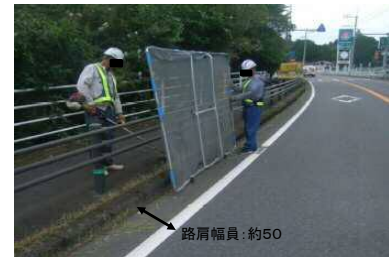
飛散防止ネットの端部を1名で保

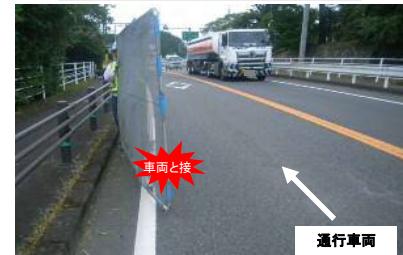
| 事故原因等 | 飛散防止ネットを保持する場合、通常は作業員1人でネット中央部を保持するが、路肩幅員が狭く作業員が車道へはみ出すため、ネット端部を1人で保持したことで、保持していない反対側のネット端部が強風にあおられて車道へ移動し、通行してきた車両と接触したもの。 | | | | |

強風で飛散防止ネットが車道へ移

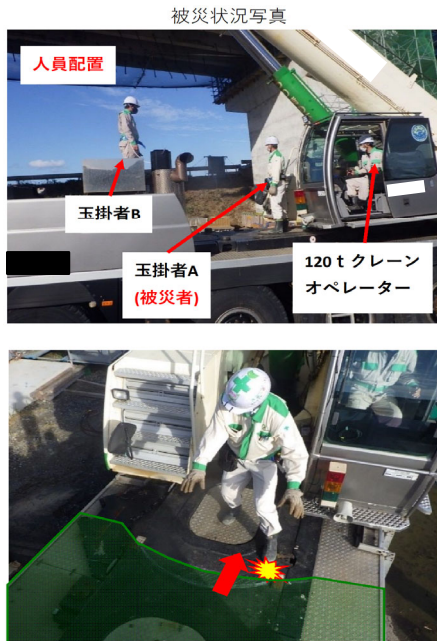
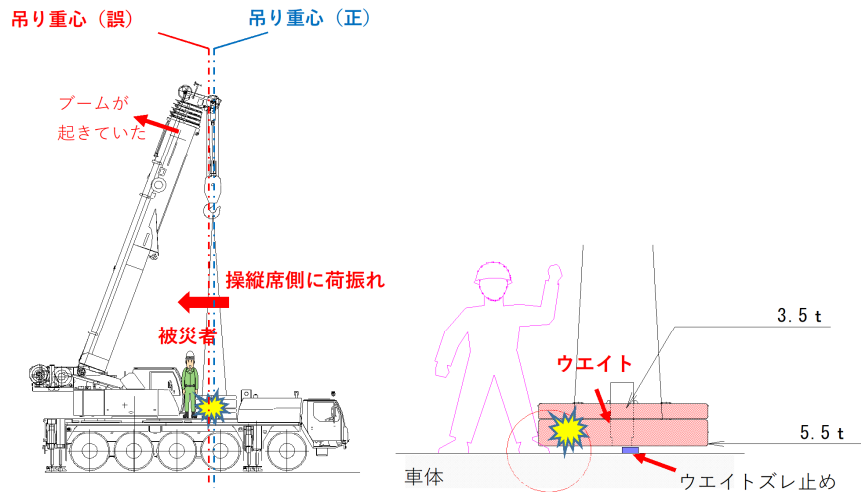
| 事故概要 | 120tクレーンを使用した作業が終了し、クレーン分解作業でウエイトの解体を行っていた。ブームがウエイトの吊り重心より操縦席側に起きていたため、地切り時吊荷が振れて操縦席へ移動してきた。被災者は、ウエイトが操縦席に接触することを止めようとした時に、荷振れしたウエイトと車体の間に左足の甲を挟まれた。 | | | | |
| 事故原因等 | <ul style="list-style-type: none"> <li>・挟まれる可能性のある操縦席側の車上で作業していた</li> <li>・介錯ロープを使用していなかった</li> <li>・吊り重心位置の確認が不十分だった</li> </ul> | | | | |

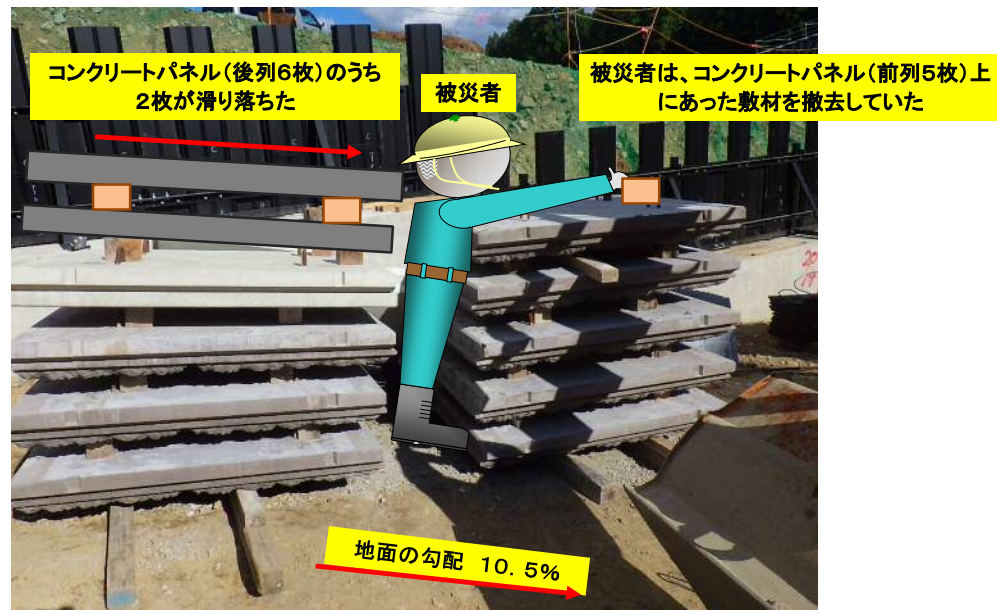
| 事故概要 | 砂防ソイルセメントの堰堤を施工するにあたり、外部保護材のコンクリートパネルを組み立てるため、施工中の砂防堰堤内(勾配10.5%の地山面)に使用するコンクリートパネルを2列(前列5枚、後列6枚)で仮置きしていた。<br>作業員が前列のコンクリートパネル上にあった敷材を撤去するため、2列のコンクリートパネルの間に入って作業していたところ、後列6枚のコンクリートパネルのうち2枚が滑り落ち、間に挟まり負傷した。 | | | | | |
| 事故原因等 | ①コンクリートパネルを勾配がある場所に不安定な状態で仮置きしていた。<br>②安全巡視で仮置コンクリートパネルが不安定な状態であることに気付かなかった。<br>③仮置コンクリートパネル同士の狭い間に入って作業を行った。 | | | | | |

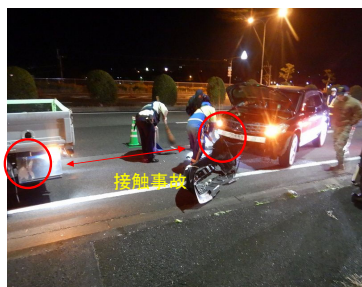
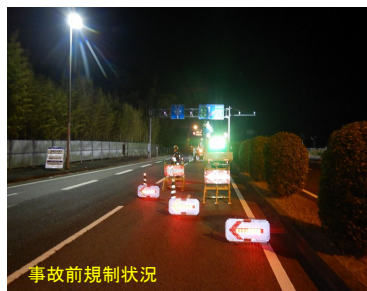
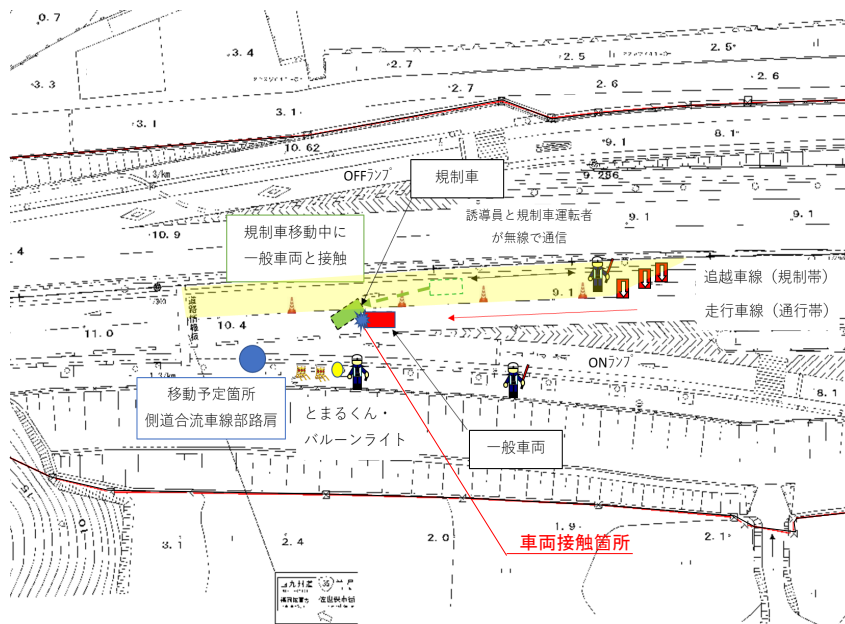
| 事故概要 | 点検作業が終了して規制解除を行う際に霧が発生し始めたため、少しでも早く規制解除を行う為に規制車を最も交通量の少ない側道合流車線の路肩へ移動させて片づけすることを現場で判断した。規制車の移動と同時に規制解除を行う予定であったが、規制車移動時(追越し車線から走行車線への車線変更時)に一般車両と規制車が接触事故を起こした。 | | | | |
| 事故原因等 | ①運転者の後方確認不足<br>②誘導員と運転者の連絡・関係ミス<br>③現場責任者による急な作業手順変更判断と誘導員配置位置の指示ミス、確認不足 | | | | |

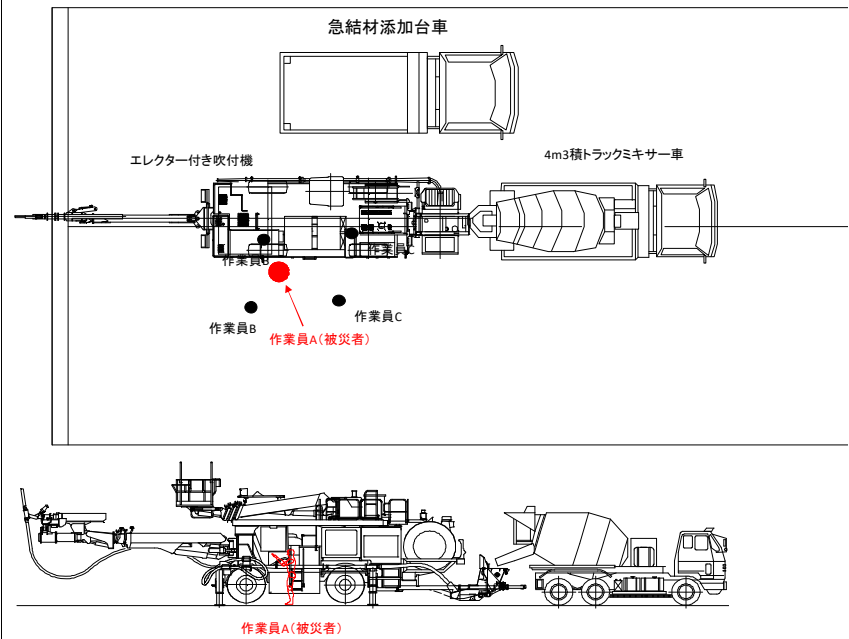
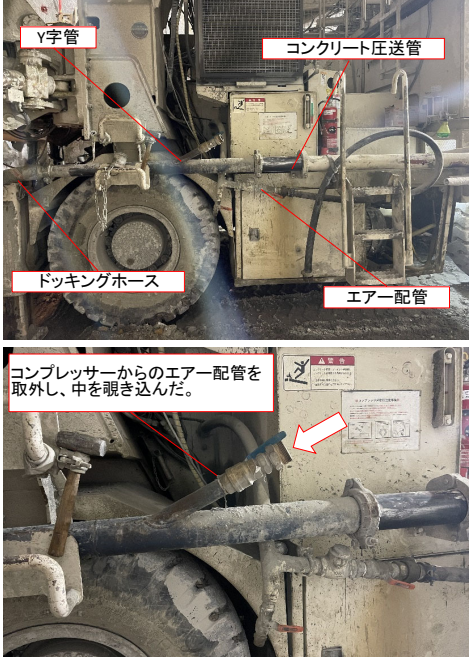
| 機密性2情報 | | | | | |
|---|---|---|---|---|---|
| 事故概要 | トンネル掘削作業で吹付コンクリートを施工中、圧送不良となり圧を抜いて配管を外した。その際に配管内を覗き込み、生コンが飛散して顔面を直撃した。 | | | | |
| 事故原因等 | ・通常の眼鏡を着用していたが、保護メガネを着用していなかった。<br>・職長の指示なく自己判断で配管内を覗き込んでしまった。<br>・閉塞時の作業手順を定めていたが、作業手順にないエアホースを切り離して作業を行った。 | | | | |

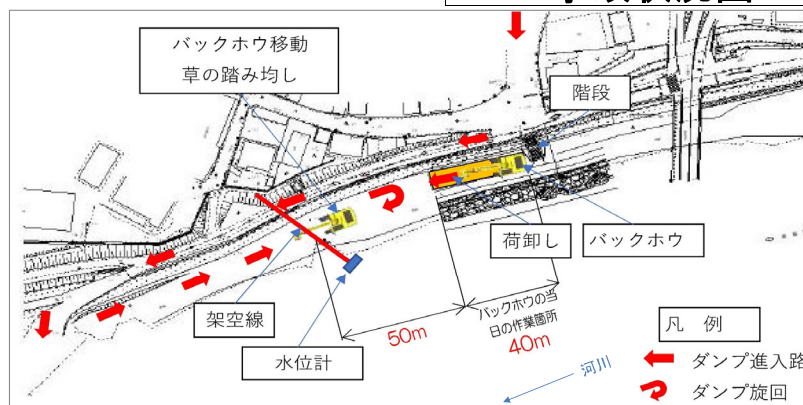
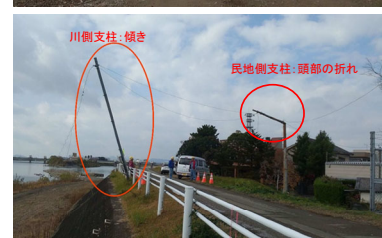
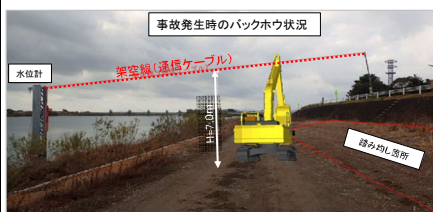
| 事故概要 | <p>・施工範囲の下流側からダンプが材料(玉石)搬入のために高水敷を通行し、荷下ろし前に旋回、バックホウで受入作業をしていた。</p> <p>・バックホウオペレータがダンプ旋回箇所に着生していたためダンプがスムーズに旋回できるように、また、次のダンプが来るまで時間があつたため、バックホウで草を踏み均そうと当日朝の作業指示以外の箇所にバックホウを移動した際にブームを上げた状態で走行したため、約7m上空にある架空線(水位観測の光ケーブル)を切断した。</p> | | | | |
| 事故原因等 | <p>玉石の飛散に伴うオペレータの事故防止として、バックホウのキャビンに保護網が装着されており、ブームを下けている状態では前進する際に前方が見えにくかったため、ブームを上げた状態で走行した。</p> <p>なお、当該架空線は、事前調査の結果、地上から7.0m以上あつたため、十分な高さがあると監理技術者が認識し、施工上支障となる架空線の対象外としたため、特記仕様書に記載されている高さの制限の対策、及びオペレーター等への安全教育を不要とした。</p> | | | | |

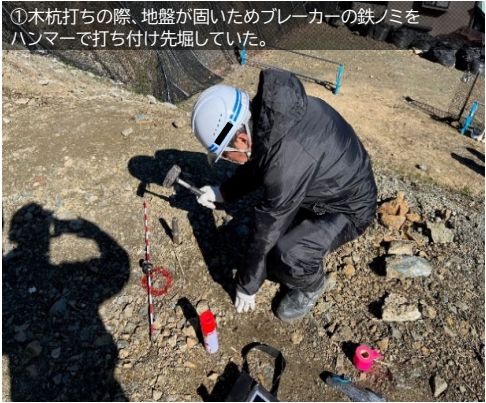
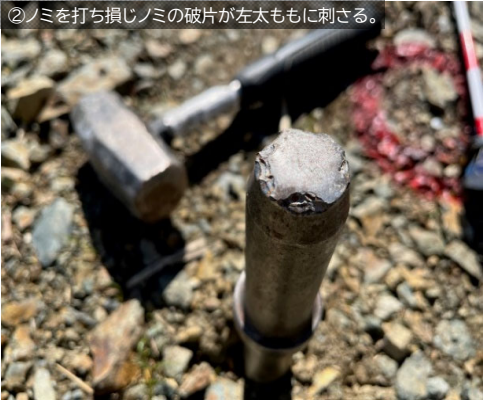
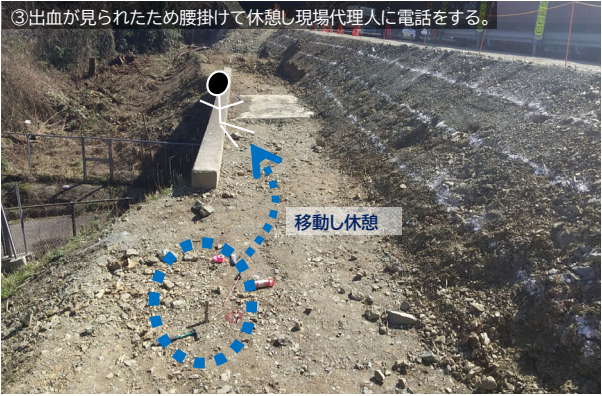
| 事故概要 | 測量作業時(測量杭打ち)、地盤が固いためブレーカーの鉄ノミをハンマーで打ち付け先堀していたところ、打ち損じて鉄ノミが欠け破片が左足太ももに刺さった。出血が見られたため付近に腰掛け休憩し現場代理人に状況報告の電話をしていたところ、体勢を崩し休憩位置(ボックスカルバート)から3m程度落下した。 | | | | |
