| 事故種類 | 公衆災害 | 発生日時 | 令和5年4月13日 8時20分 | | 事故当事者 | 1次下請け |
| 事故概要 | 準備工で伐木作業を4/11に完了し、当日4/13にプロセッサ(造材機械:伐採木の枝払い、測尺玉切り、集積等の作業を行う装置)付きバックホウ(0.3m3)を回送(現場へ会社)する予定としていた。当日の作業前ミーティングで現場出入口が急勾配で且つ昨日の降雨の影響で若干粘性土地盤が緩くなっていたため、台車の進入が困難と判断し、バックホウの自走にて現場→出入口→重機積込場所へ移動するという打合せを行い作業に取り掛かった。バックホウ運転手は、下降している坂路にプロセッサが接触(衝突)しないことに気を取られ架空線への注意が行き届かなかった事でNTTの通信ケーブルを切断してしまった。 | | | | | |

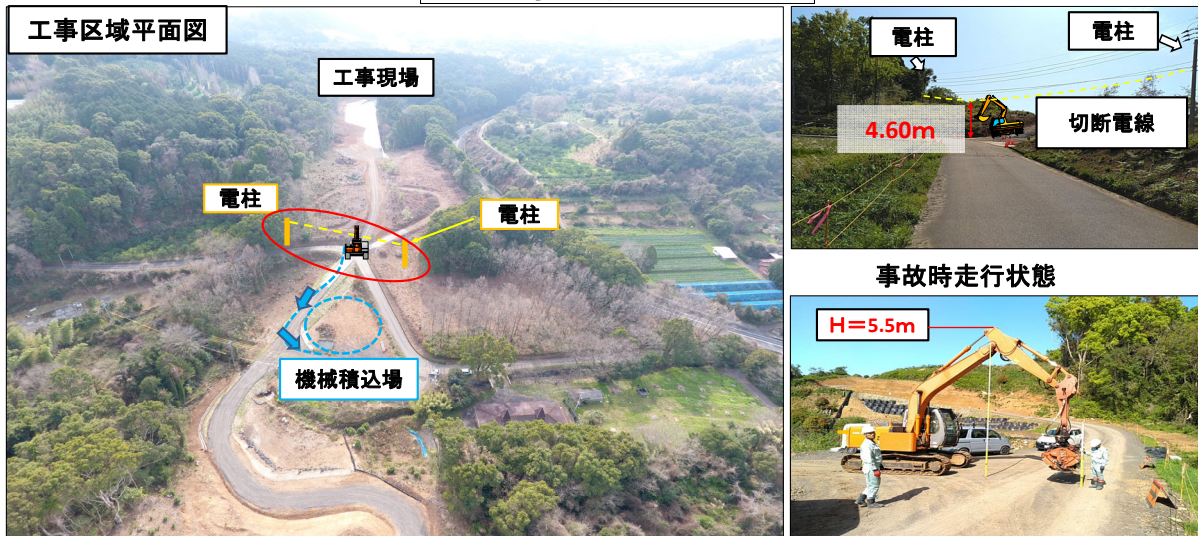
## 事故状況図

| 事故原因等 | ・現場代理人は、前日の降雨の影響を調査するため現場を巡回しており、またバックホウ移動に対する合図者、誘導者を配置していなかった。<br>・アタッチメントを取り外せば架空4.5m以下にバックホウのアームを折りたためることができたが、当日は作業の煩雑さからアタッチメントを付けたまま走行してしまった。(プロセッサを装着時高さ5.5m程度での走行となる。)<br>・九州電力及びNTTの架空線については、別の場所にあったものを3月31日に今回の場所に移設したもので、移設前の架空線調査は実施していたものの、移設後は本工事開始前に行う予定としており、事故発生時には調査を実施していなかった。また自社管理用の高さ制限ゲートも設置していなかった。 | | | | | |

| 改善策等 | ①急遽移設された架空線でも、その都度架空線調査を実施し、保護カバーの設置を依頼すること。<br>②準備工含め工事開始前には自社管理用高さ制限ゲートを設置すること。<br>③前日から翌日の作業がわかっている場合は、内容を精査して現場を踏査して問題点を的確に把握すること。<br>当日の作業前の突然の作業替えや配置替えは極力しないよう心掛け、その必要性がある場合には作業グループ内で現場代理人、管理技術者を含め安全第一な作業方法を十分検討(記録を残す)し、作業を行うこと。<br>④重機の移動に際しては合図者、誘導者の配置を徹底し、的確な合図や誘導を行うこと。<br>⑤特殊な装置や高さ制限を超過する機械の運搬については、まず分解又は取外しが可能なものかを確認し、可能なものについては、分解や取外しを優先させること。不可能なものについては、ルート選定、架空線移動等の広範囲的な視野で検討し、合理的且つ安全な作業を遂行すること。<br>⑥元請会社、下請け会社が一体となった安全教育の実施を行い、相互に啓発できるような作業環境を整備すること。 | | | | | |

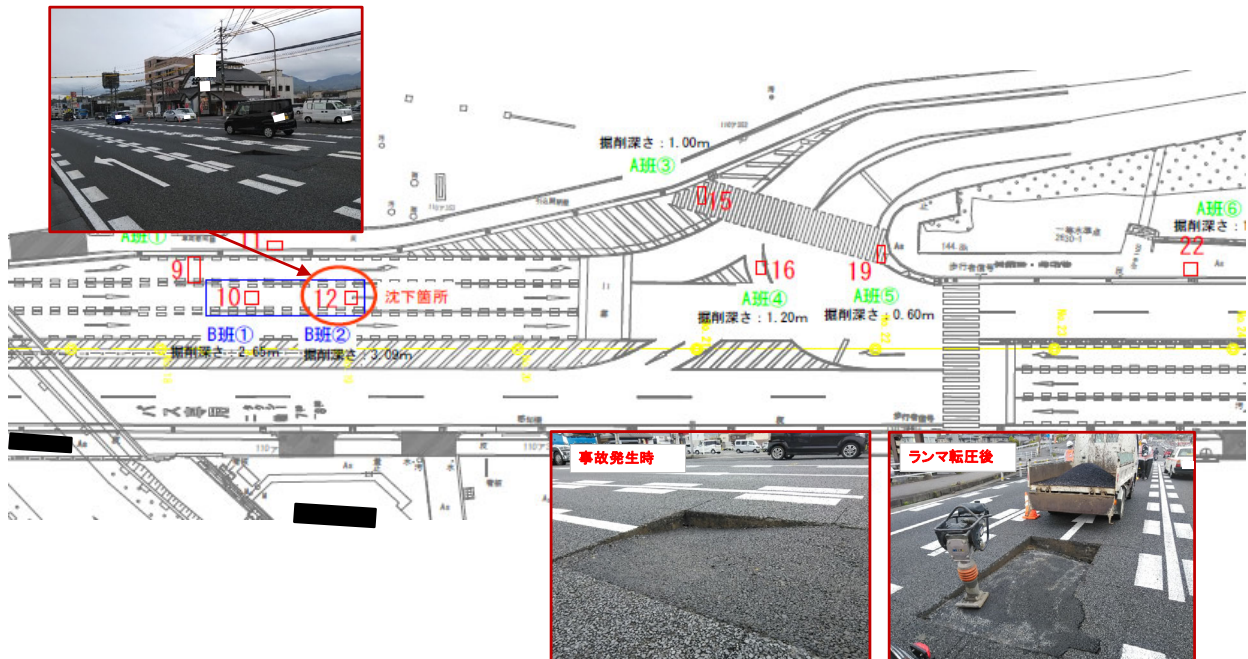
## 事故状況図

| 事故概要 | 電線共同溝工事の特殊部設置箇所において、地下埋設物の有無確認のため試掘作業(1.2×1.2×3.09)を行った箇所で道路陥没が発生し、一般通行車両が損傷(パンク)を受けた。<br>(試掘日:4月11日→道路陥没日:4月15日) | | | | |
| 事故原因等 | <ul style="list-style-type: none"> <li>作業終了時刻に焦りを感じ、埋戻しの転圧不足。</li> <li>路盤施工について、元請けより口頭指示を行ったが、周知・徹底がなされていなかった。</li> <li>段取りミスにより、現場へ路盤材がなく、アスファルト合材が到着し、オペレーターが焦りを感じ主任技術者へ報告せず、仮置場から運搬してきた発生土で埋戻しを行い路盤施工を行わなかった。</li> <li>試掘箇所が多く、元請・主任技術者の当該箇所の状況確認不足。</li> <li>試掘後の仮復旧構造の協議がなされていなかった。</li> </ul> | | | | |

| 改善策等 | <ul style="list-style-type: none"> <li>余裕を持ったタイムテーブルを作成し、作業を進める。</li> <li>監理技術者、代理人が巻き出厚を確認出来ない状況の場合は主任技術者が写真記録し元請けへ報告する。</li> <li>口頭指示ではなく文書指示にするため、作業安全指示書の添付資料として、施工断面図等を作業員全員に配布する。</li> <li>下請け会社に「仮舗装下部に路盤を施工する」ことを会社のルールとし、全社員・作業員に周知意識を統一させる。</li> <li>各工程が終わった段階で、確実に現場代理人・監理技術者の確認を受けてから次ぎ工程へ進む。</li> <li>設計図書に明示がないものは、確実に協議を行い施工する。</li> </ul> | | | | |

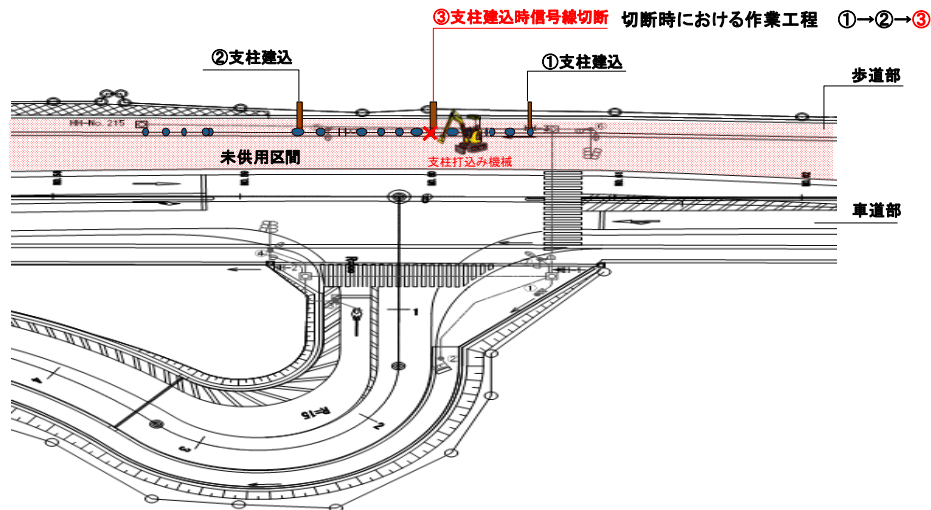
### 事故状況図

| 機密性2情報 | | | | | |
|---|---|---|---|---|---|
| 事故概要 | ・歩道内へのガードパイプの支柱を建て込み中、信号ケーブルを切断した。<br>・信号ケーブルの切断により、道の駅出口信号が約2.5時間消灯した。 | | | | |
| 事故原因等 | ・地下埋設物の事故対策として、特記仕様書に基づき、施工箇所の資料収集、探査機調査を行った。<br>・収集した信号ケーブルの位置図面と防護柵建て込み位置が離れていたことや防護柵建て込み位置で探査機に反応がなかったことから、施工箇所には地下埋設物がないと思い込み、試掘等の追加調査を行わず施工し、信号ケーブルを切断した。 | | | | |

| 機密性2情報 | | | | | |
|---|---|---|---|---|---|
| 改善策等 | ・試掘等の追加調査を行い、既設管路の位置を明確にしてから、施工する。<br>・工事着手前に元請職員・下請作業員全員で地下埋設物の注意箇所がないか確認し、公衆災害防止に努める。 | | | | |

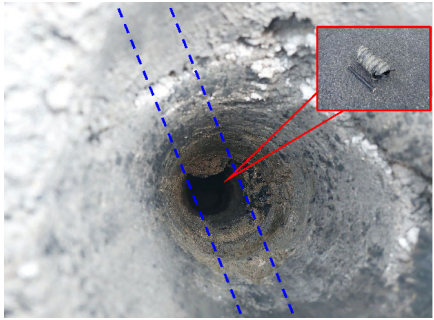
信号ケーブル切断状況

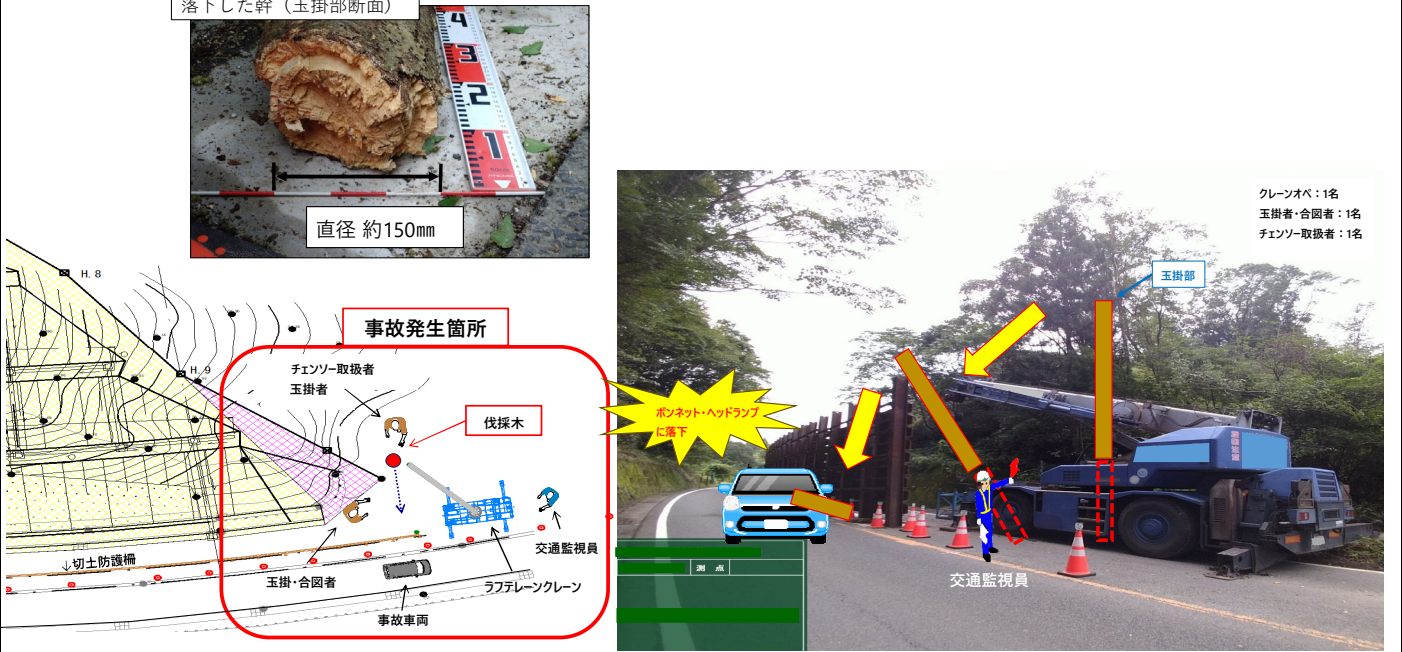
## 事故状況図

| 機密性2情報 | | | | | |
|---|---|---|---|---|---|
| 事故概要 | 車道部法面において立木の伐採作業中、伐採木に玉掛を行い幹根元部の切断を行ったところ、玉掛部の幹の破断が発生。破断した伐採木は斜面を移動し、車道部に設置された切土防護柵に接触し、幹の先端部が折れ、折れた幹が車道に落下し、走行中の一般車両に損傷をあてた。 | | | | |
| 事故原因等 | ・伐採木については、当初玉掛を行う幹部分に腐食がある事が確認されたため、下方部(約2m下)で目視と触診により良好な状態であると判断した箇所に再度玉掛けを行ったが、この部分も腐食していた事を確認できなかった。<br>・「つりきり・特殊作業」による幹切断後の幹下部分の動きを抑制できなかった。<br>・根元部切断直後に玉掛から外れた幹が切土防護柵側に倒れ、幹の先端部が落下し、一般車両に損傷をあえた。 | | | | |

| 機密性2情報 | | | | | |
|---|---|---|---|---|---|
| 改善策等 | ・伐採木の「つりきり・特殊作業」に対し、目視・触診に加え、ハンマー打撃を行い、伐採木の腐食状況の把握を行う。<br>また、枝葉の剪定作業において切断面を確認し、腐食部分の切除を行い、強固な部分に玉掛を行う。<br>・根元部分の切断時の転倒方向を抑制するため、根元部分にロープを括りつける。また、ロープは切断後の反動による事故防止のためロープの端を近くの木、または杭にて固定を行う。<br>・伐採対象木が仮設防護柵に近い場合又は柵より高い位置にある伐採木に対して、切断時に一時的な全面通行止めを行い第三者への直接被害を回避する。 | | | | |

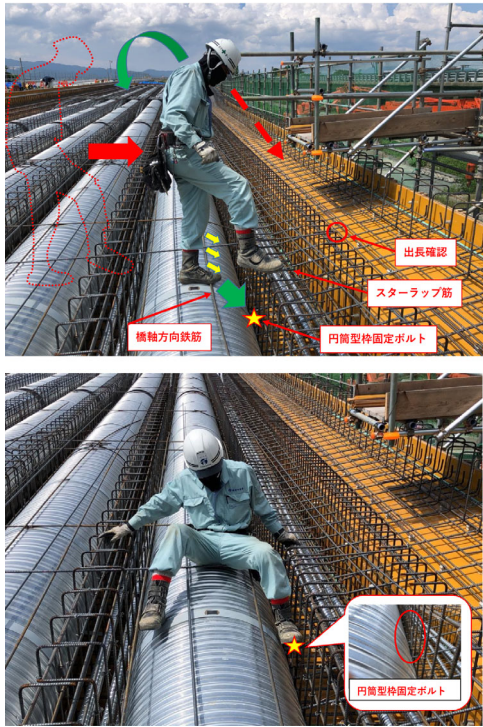
被災時状況写真

| 事故概要 | 上床版鉄筋組立作業中に右端の円筒型枠上から橋軸直角方向鉄筋の出長確認のため、右足をスターラップ筋上にかけて覗き込もうとした際、左足で踏んでいた仮置ききの橋軸方向鉄筋が回転して、バランスを崩して転倒した。<br>転倒の際、左足で円筒型枠固定用のボルトを踏みつけ、靴底をボルトが貫通し、足裏に刺さって被災した。 | | | | |
| 事故原因等 | ・作業通路(足場板)の復旧を怠った。<br>・間配りした鉄筋が仮固定されていなかった。<br>・作業手順書の詳細なリスクの洗い出し不足。 | | | | |

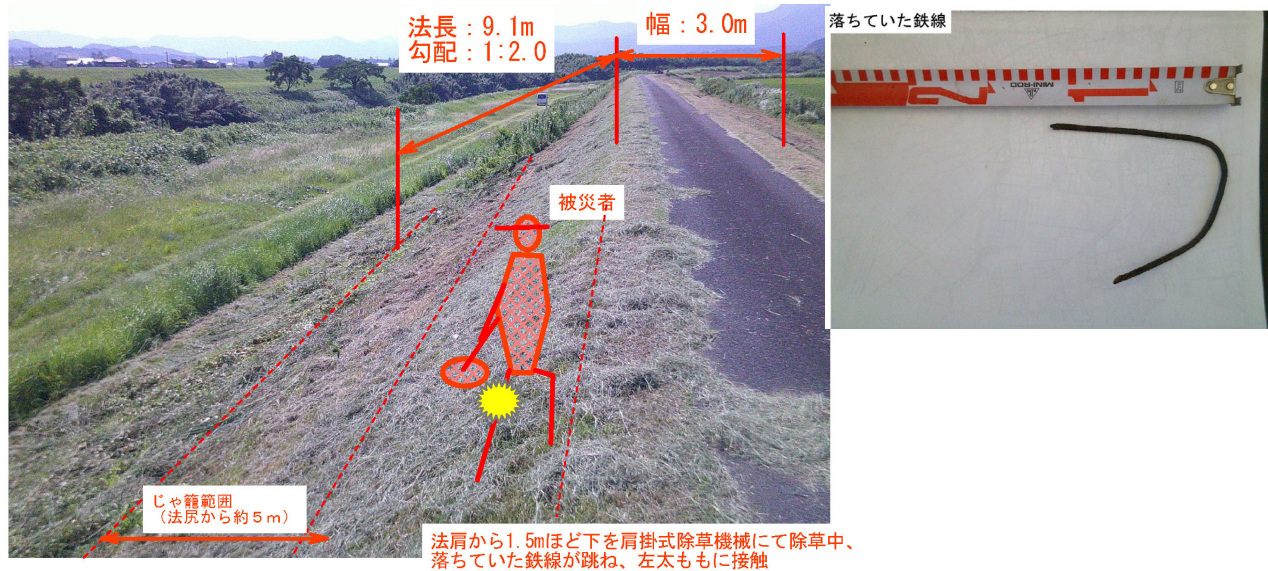
## 事故状況図

| 事故概要 | 堤防川表の法面(蛇籠敷設箇所付近)の除草を、肩掛式除草機械にて行っていた際、付近に落ちていた鉄線(φ3mm程度)を巻き上げ、作業員の左ふとももに1cm程度刺さった。 | | | | |
| 事故原因等 | <ul style="list-style-type: none"> <li>作業前に番線、石ころ等が散乱していないか確認したが、落ちていた鉄線を見つける事が困難な状況。</li> <li>肩掛け式草刈り機の飛散防護カバーがメーカーの指定位置ではなく、納入時のままとっていた。</li> </ul> | | | | |

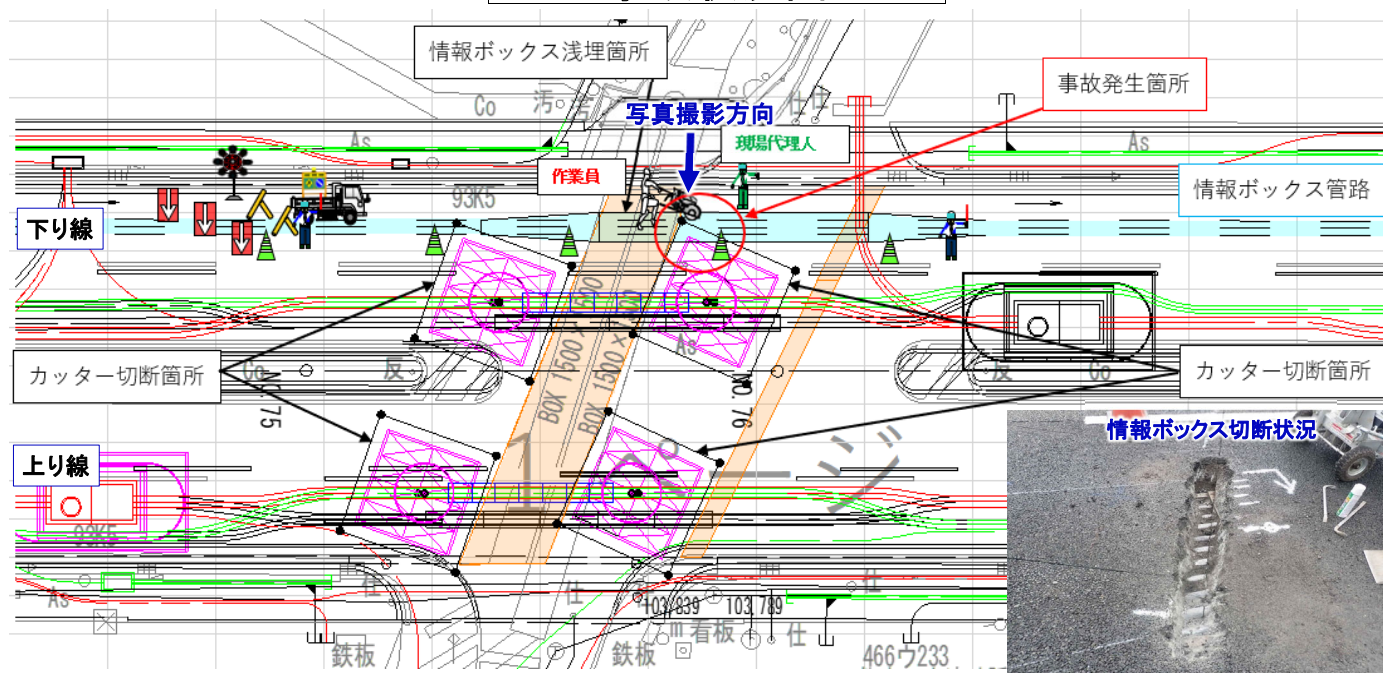
## 事故状況図

| 事故概要 | 8月8日夜間(21:00～翌6:00)で推進工立坑設置に伴う路面カッター切断を実施。9日朝にNTTインフラネットより当該施工箇所付近で通信異常が発生しているとの一報を受け、受注者及びNTTインフラネットで現地調査を実施した結果、NTTドコモ回線をカッター作業で切断した可能性が高いことが判明した。また、その後の調査により国交省管理の光ファイバーも通信異常が発生しており、CCTVが見られない状況となった。 | | | | |
| 事故原因等 | <ul style="list-style-type: none"> <li>・本工事は推進工の計画を変更しており、当初計画箇所での試掘は行っていたが、変更後の下り線第一走行車線(情報BOX)の試掘は行っていなかった。</li> <li>・当日覆工板と路面の段差を解消するために50cm程度大きめにカッターを切断してしまった。</li> <li>・下り線第一走行車線の情報BOX(管崩し)位置を路面にマーキングの表示をしてなかった。</li> </ul> | | | | |

| 改善策等 | <ul style="list-style-type: none"> <li>・元請けの専属の地下埋設物管理者を別途配置する。</li> <li>・当日の作業内容の変更が起きないように、事前に施工に合わせた照査を行い、入念な計画を持って作業を行う。</li> <li>・施工範囲以外であっても施工箇所付近の地下埋設物にはマーキングを行う。</li> <li>・下請け作業員に対する地下埋設物の教育を再度十分に行う。</li> <li>・作業手順(作業手順書、社内ルール)の再教育を元請けの幹部から社員に対し行う。</li> </ul> | | | | |

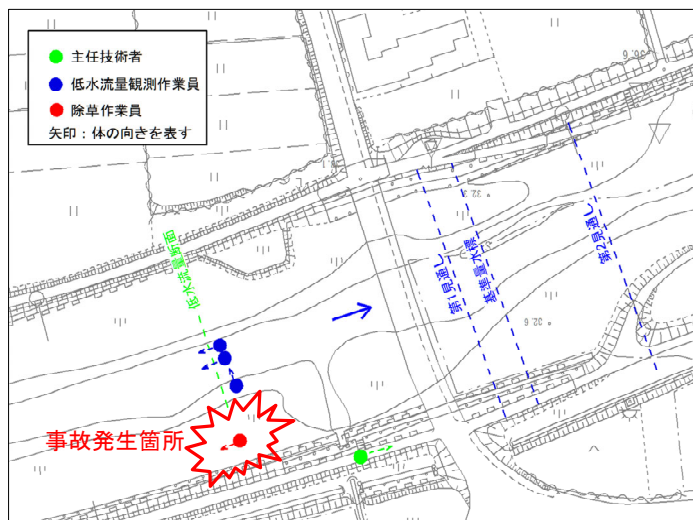
## 事故状況図

| 機密性2情報 | | | | | |
|---|---|---|---|---|---|
| 事故原因等 | <ul style="list-style-type: none"> <li>・安全衛生教育が一部不適切。(草刈機の取扱等についての教育が徹底されていなかった)</li> <li>・除草作業員の草刈機の操作手順が一部不適切。(草刈機のエンジンを停止させず、草の絡まりを外そうとした)</li> </ul> | | | | |

除草作業員が肩掛式草刈機で除草作業を行っていたところ、切れてない草が草刈機のメインパイプと飛散防止カバーとの接続部分に絡まり、絡まりを解消するために左手をハンドルからメインパイプに持ち替えた。

除草作業員がエンジン稼働中のまま草刈機を勢いよく手前に引いた瞬間、絡まっていた草が切れ、その反動で後方にバランスを崩し、前に残った左足外側面部(くるぶし下部)と回転中の刈刃が接触し、事故が発生した。

| 機密性2情報 | | | | | |
|---|---|---|---|---|---|
| 改善策等 | (安全教育等)<br><ul style="list-style-type: none"> <li>・関係部署を対象とした草刈機の使用に関する安全教育を年1回実施する。</li> <li>・社内の全除草従事者を対象に刈払機取扱作業従事者講習を受講する。</li> <li>・新規入場者教育の一項目として、草刈の安全教育を追加し、新規入場者教育を実施する。</li> <li>・KY活動において、草刈に関する安全注意事項を追加し、危険予知活動を実施する。</li> <li>・業務計画書に除草作業における注意事項や事故防止対策を追記し、事故防止対策を実施する。</li> </ul> (作業時の安全対策)<br><ul style="list-style-type: none"> <li>・現保有の草刈機について、スロットルレバーから手を離すと刈刃の回転が停止する草刈機へ取り替える。</li> <li>・草刈機の肩掛式バンドを両肩掛式バンドへ取り替える。</li> <li>・安全防具(スネガード、草刈リサロベット)を拡充し、除草作業員が必ず着用する。</li> </ul> | | | | |
