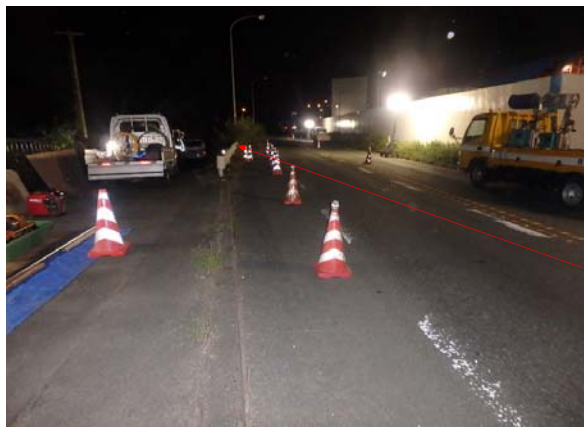
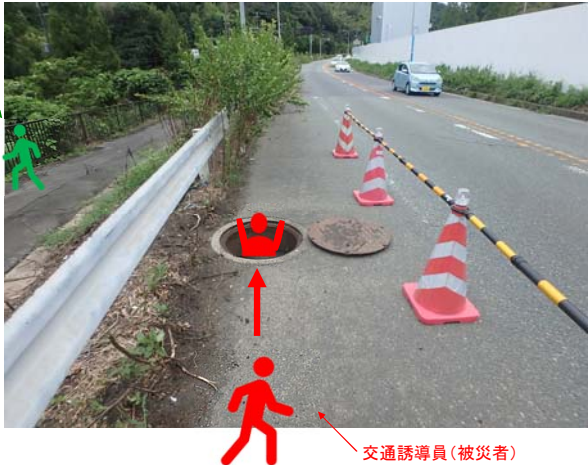
## 事故状況図

| 事故概要 | ハンドホールの蓋を開けて水抜き作業の段取りのため、作業員が安全対策をとらずにその場を離れた。そこに、交通誘導員が確認事項があるため現場担当員の方へ歩き出した時に、蓋が開いているハンドホールに気づかず右足から転落し内部に落ちる際、右足脛部を切創した。 | | | | | |
| 事故原因等 | ・施工計画書の作業手順にハンドホール内作業時の安全対策について記載が無く、元請施工業者より下請施工業者の作業員全員へ明確な指示がされていなかった。そのため、必要な安全対策をとらずにハンドホールの蓋を開けた。<br>・安全対策がとられていないにもかかわらず、ハンドホールの蓋を開けたまま作業員が現場を離れたため事故が発生した。 | | | | | |

現場担当員

事故発生場所

交通誘導員(被災者)

| 改善策等 | ・作業手順について施工計画書に明確に記載し、朝礼時に現場代理人(不在の場合は主任技術者)より作業員全員に作業手順書に基づいた安全教育を行い周知する。<br>・作業前には、現場にて現場代理人(不在の場合は主任技術者)より当該作業に関わる作業員全員に作業手順書に記載された安全対策を直接指示する。指示後は、安全対策が施されたことを確認し、作業着手を指示する。<br>・社内安全パトロールについては、1回／月のみだったが、更に1回／週、本社安全担当者(工事本部長)によるパトロールを行い、施工計画書に基づき、安全対策がとられているか確認及び指導を行う。 | | | | | |

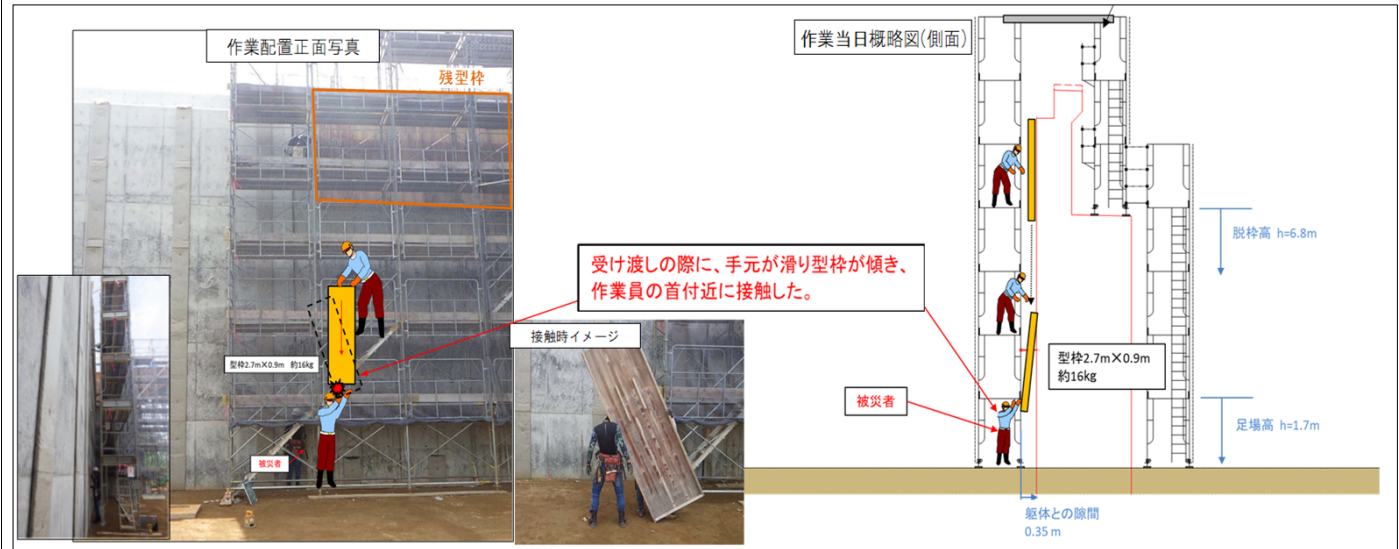
# 事故状況図

| 事故概要 | 橋梁下部工の脱枠作業時の足場上において、合板型枠(2.7m×0.9m 16kg)を手渡しで下ろす作業中に受手側(被災者)の手元が滑り型枠が首付近に接触した。その後、1時間程度作業を継続したが、首に痛みがあった為、病院を受診。 | | | | |
| 事故原因等 | ○型枠手渡し時における、作業員同士のタイミングが合わなかった。<br>○手渡しする際に、相手が受け取ったことを確認せずに手を離れた。 | | | | |

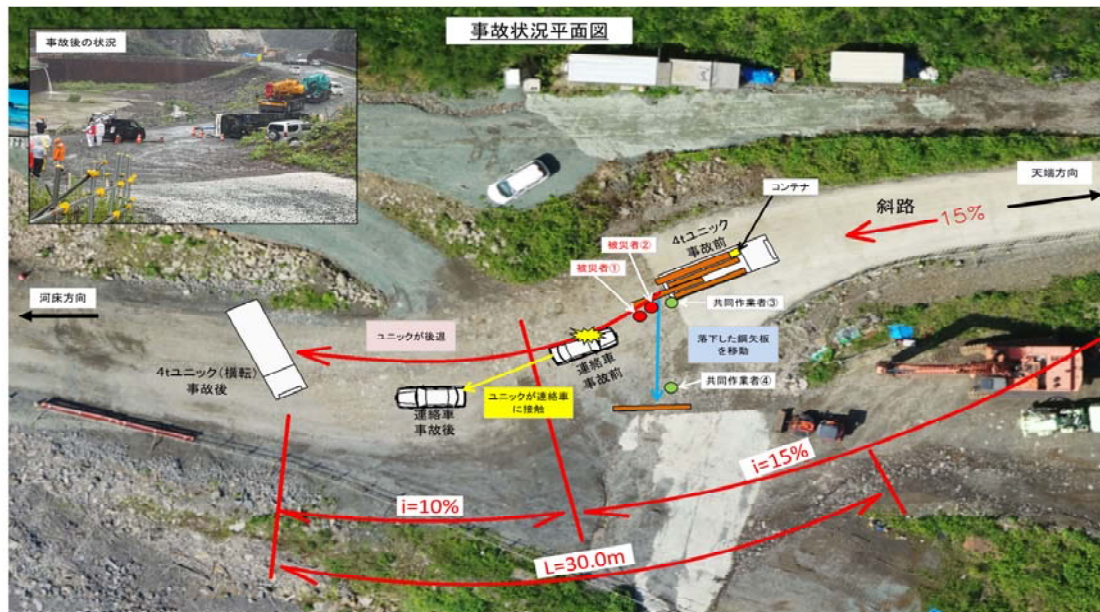
## 事故状況図

| 事故概要 | ・当該作業は打設面保護締切工の軽量鋼矢板を人力及び70tRCにて撤去し、4tユニックにて場内仮置場まで運搬する作業である。<br>・撤去した軽量鋼矢板の束を4tユニックで運搬時、坂道で1束が滑り落ちたため、落ちた荷を脇に集積作業中に、4tユニックが突然後方に移動し、被災者②は4tユニックに引きずられて足を強く捻った。被災者②を助けようとした被災者①は、後方に停車していた連絡車と下がってきたユニックに身体がぶつかった。 | | | | |
| 事故原因等 | ①荷崩れに気づいて坂道で車を停めた際に、サイドブレーキを掛け、ギアを1速に入れ逸走を防止をしたが、復旧作業を急ぎ慌てていたため、タイヤを直接ロックする歯止めをし忘れた。<br>②-1 最大積載荷重2,650kgの4tユニックに軽量鋼矢板(60kg/枚)を当初は40枚積載予定をしていたが、予定外に80枚(4,800kg)を積んで走行した。<br>②-2 ユニック車への積載について、積載重量の指示伝達不足、積載超過に対する認識不足があった。<br>③-1 荷台の前方にコンテナ(資材箱)等を積んでいたため、助手席側の軽量鋼矢板が荷台の後方に突出し、後方のあおりを閉められない状態のまま運搬を行った。<br>③-2 軽量鋼矢板の束を4列並列して積んだが、束同士の間が空いており、中央2列の軽量鋼矢板にはラッシングベルトによる荷締めめの力が伝達されず十分な固定がなされていない状態であった。 | | | | |

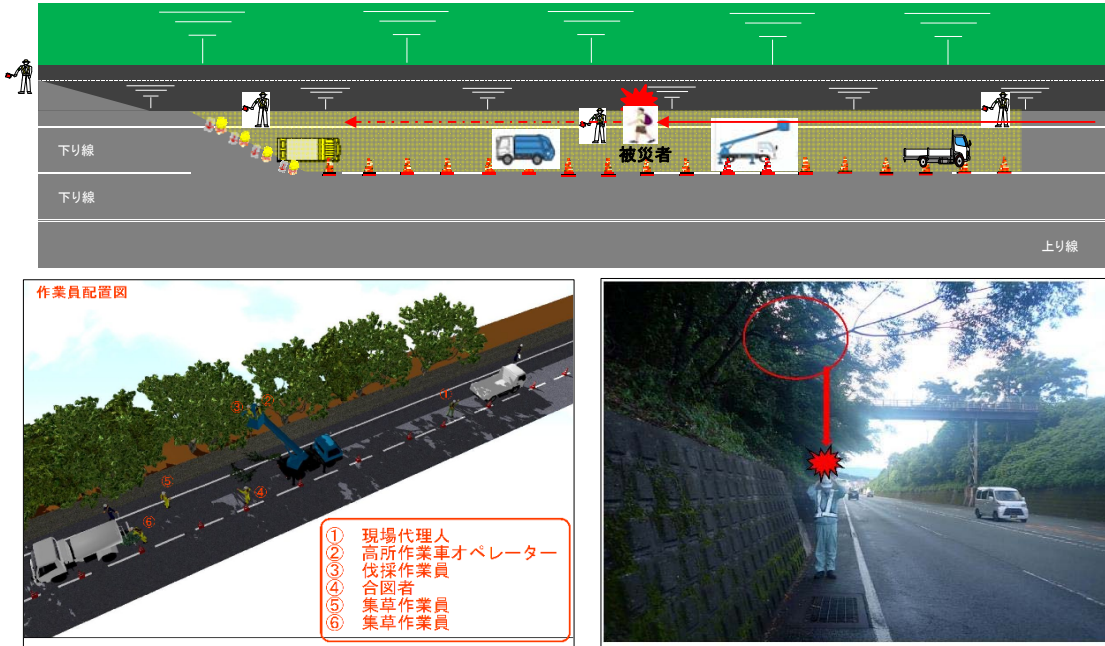
事故状況図

| 事故概要 | 本工事でのり面の雑木伐採作業を行っていたところ、歩行者が来たため作業を中断し、交通誘導員にて先導を行い歩行者を通行させようとしていたが、伐採後の枝葉(L=約1.3m)が途中に引っかかっている事に気付かず、伐採箇所の直下を通過させたと、歩行者の頭部に枝葉が落下し、頭部裂傷を負った。 | | | | | |
| 事故原因等 | ・切断した枝葉は落下するだろうという思い込みがあった。<br>・切残しについては伐採者及び集草作業員が確認する事になっていたが、見えづらかったり思い込みにより確認が疎かになり、引っかかった枝葉に気づかなかった。<br>・現地には両側に歩道が無く、迂回路の誘導が困難なため作業ヤード内を通行させたが通行にあたり、伐採直後の真下に歩行者を誘導してしまった。 | | | | | |

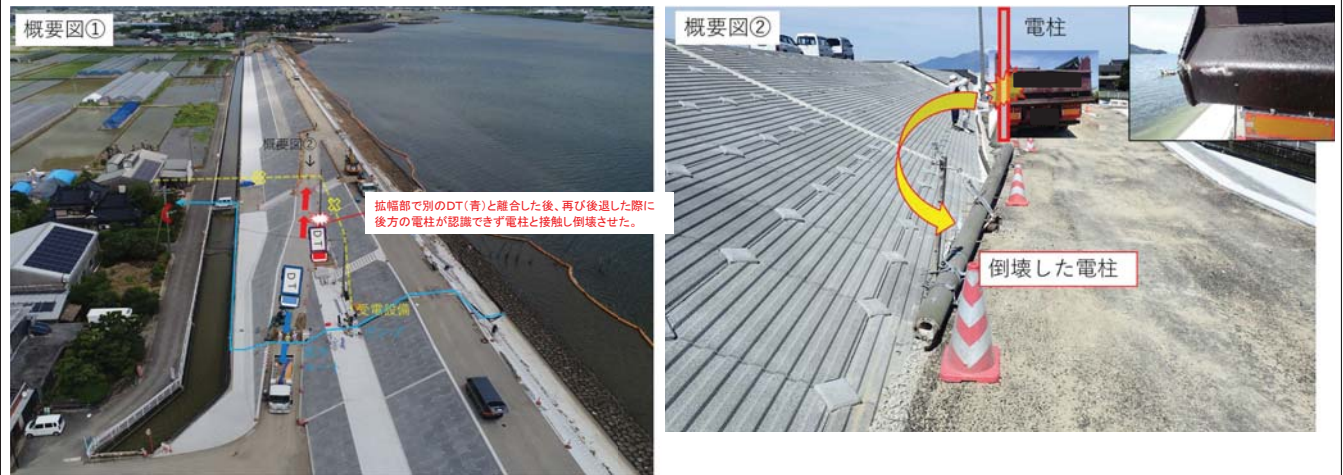
## 事故状況図

| 事故概要 | 表層工施工に伴うアスファルト合材搬入をダンプトラック(10t)×9台により行っていた。9台中7台目だった事故起因車両は、工事搬入路から進入したのち坂路を後退した。既にアスファルト合材を荷卸した車両と離合するため、事故起因車両は拡幅部において後退姿勢のまま一時停車した。離合を確認した事故起因車両はそのまま後退し、後方にあった既設電柱に接触した。接触した際の衝撃により既設電柱が転倒し、電柱より架空してあった電線二本が破断した。 | | | | | | |
| 事故原因等 | <ul style="list-style-type: none"> <li>・アスファルト合材搬入DTの後進搬入時の不注意が直接的な原因。</li> <li>・現場内の交通誘導の人員不足による別のDTの誤進入が事故を誘発した。</li> <li>・安全管理責任者は施工箇所での堤防天端での離合確認を実施していたが、DTの誤進入に気がつき、追いかけたが間に合わなかった。</li> <li>・事故原因は交通誘導の適切な配置計画の不備により事故が発生した。</li> </ul> | | | | | | |

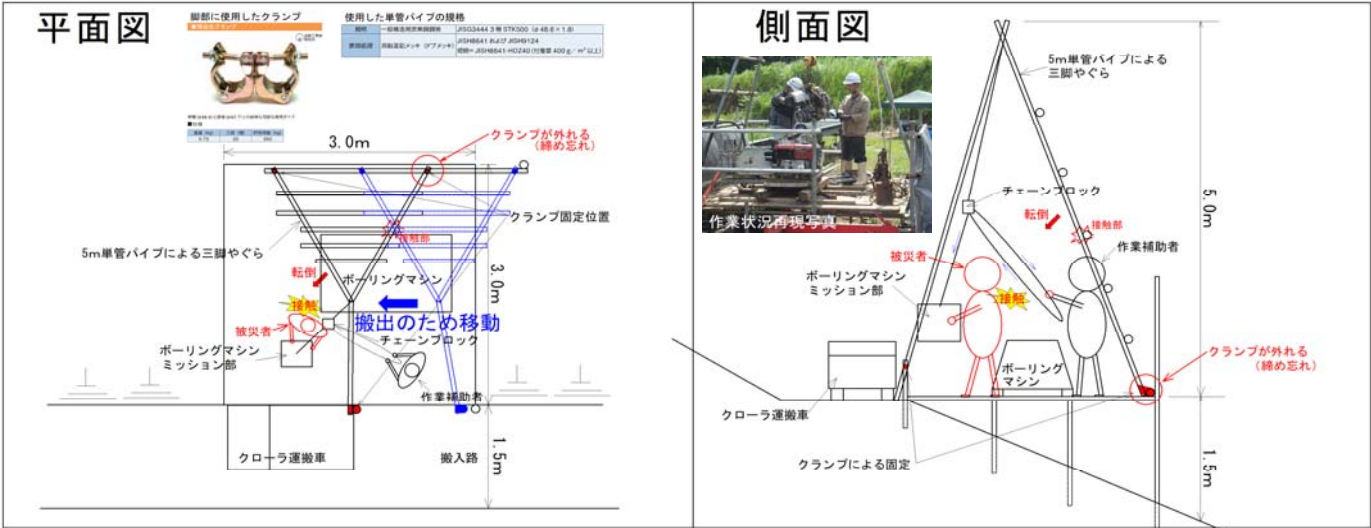
## 事故状況図

| 事故概要 | ボーリングマシンの搬出作業において、ボーリングマシンのミッション部(50kg/個)を三脚やぐらに備え付けられたチェーンブロックでつり上げ、クローラ運搬車へ被災者が押し込んでいたところ、三脚やぐらの3つの脚部を固定したうちの1つのクランプが外れて三脚が転倒し、単管パイプが被災者の背中に接触した。 | | | | | | |
| 事故原因等 | ・三脚やぐらの脚部固定のクランプ締め忘れ | | | | | | |

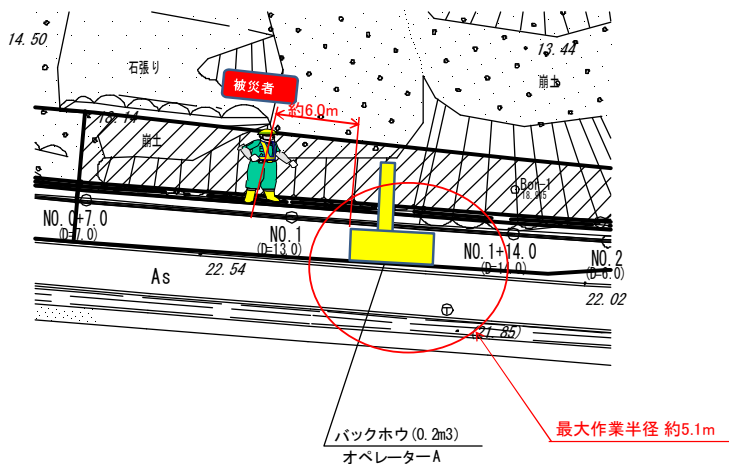
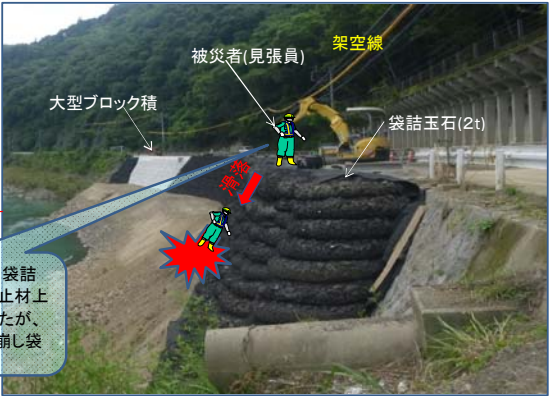
## 事故状況図

| 事故概要 | 国道219号災害復旧作業において、下層路盤材敷均し作業をバックホウ(0.2m3)の排土板にて作業をする際、架空線近接作業となる為、袋詰玉石上の吸出し防止材の上にて被災者が架空線の見張りをしていたが、足下のバランスを崩して、5m下の工事用道路まで、袋詰玉石の法面上(1:0.5)を滑り落ちた。 | | | | |
| 事故原因等 | 当工事は、6か所の現場が点在する工事であり、事故当時安全管理責任者は、別の現場で立会準備の作業を行っており、事故の詳細把握に時間を要した。<br>概要及び上記を踏まえた原因<br>●架空線の見張りに気を取られ、バランスを崩し転落。本人の不注意。<br>●被災直後の対応で、元請けへの連絡不徹底、下請会社の初動対応に不備。 | | | | |

架空線近接作業の為、袋詰玉石(設置済)吸出し防止材上にて架空線監視していたが、玉石上からバランスを崩し袋

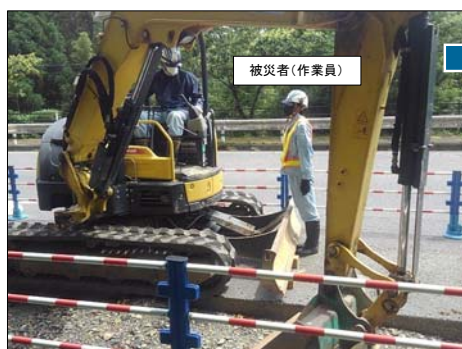
被災者は、BHの排土板の下に足先が入るほど近くまで近づいた。

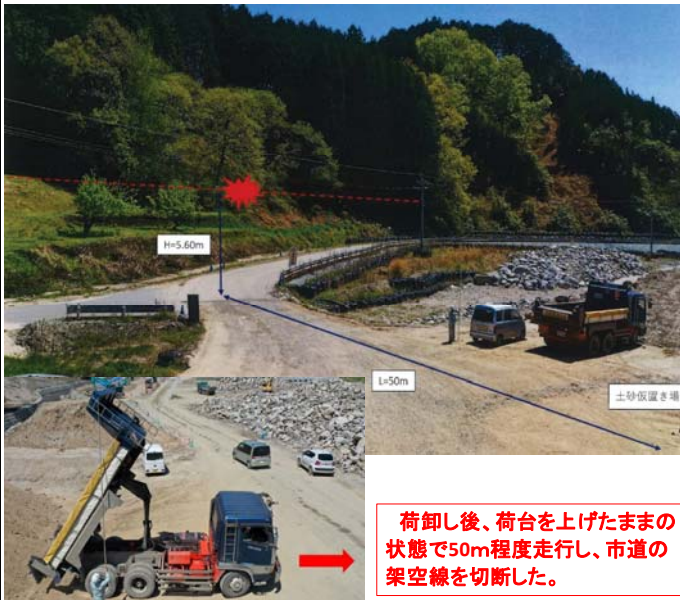
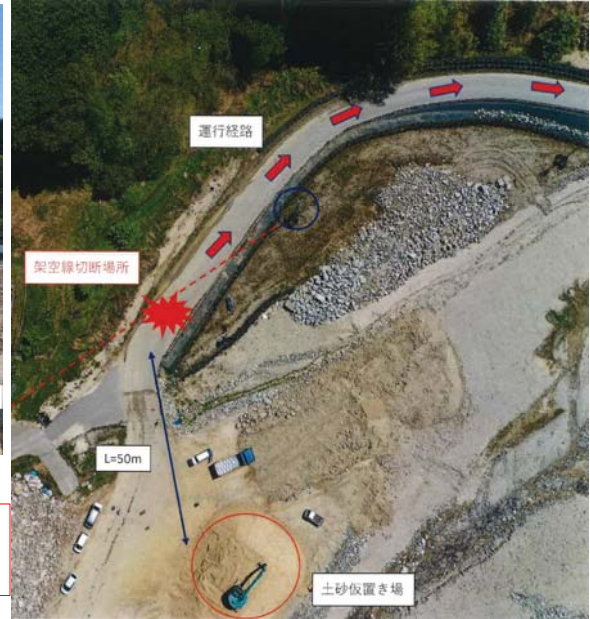
## 事故状況図

| 事故概要 | 仮置き場で土砂を下ろした後、ダンプトラックの荷台を下ろさず、上昇させたまま走行し、架空線(NTT回線 アナログ1回線、光2回線)を切断した。 | | | | |
| 事故原因等 | <ul style="list-style-type: none"> <li>・土砂仮置場の出入口に門型を設置していなかった。</li> <li>・ダンプアップ警報ブザーが故障していた。</li> </ul> 元請においては、新規入場時に直接点検を行っていたが、その後は、口頭による聞き取りにて確認していた。事故後、車両を点検したところ、2～3日前より、故障していたとのことであった。 | | | | |
