事故種類	公衆災害	発生日時	令和3年4月6日 11時05分	事故当事者	
事故区分	切断	年齢性別	68歳 男性	職種	ダンプ運転手
被災程度(全治)	架空線切断(NTT回線 アナログ1回線、光2回線)				
事故概要	仮置き場で土砂を下ろした後、ダンプトラックの荷台を下ろさず、上昇させたまま走行し、架空線(NTT回線 アナログ1回線、光2回線)を切断した。				
事故原因等	<ul style="list-style-type: none"> ・土砂仮置場の出入口に門型を設置していなかった。 ・ダンプアップ警報ブザーが故障していた。 <p>元請においては、新規入場時に直接点検を行っていたが、その後は、口頭による聞き取りにて確認していくこととした。事故後、車両を点検したところ、2~3日前より、故障していたとのことであった。</p>				
改善策等	<p>①土砂仮置場の出入口に上部にワイヤーを張り門型を設置した。</p> <p>②朝礼KY後、ダンプアップブザーの全車確認を元請がチェックすることとした。</p> <p>③ダンプアップブザーが作動しないダンプトラックは作業させない。</p> <p>④毎日、朝礼終了後のKYで、入念な注意喚起をする。</p>				
類似工事(他工事)へ活用できる対策等	<p>①ダンプの出入口には、強固な門型を設置する。</p> <p>②ダンプトラックのダンプアップブザーの点検は、毎日行う。</p>

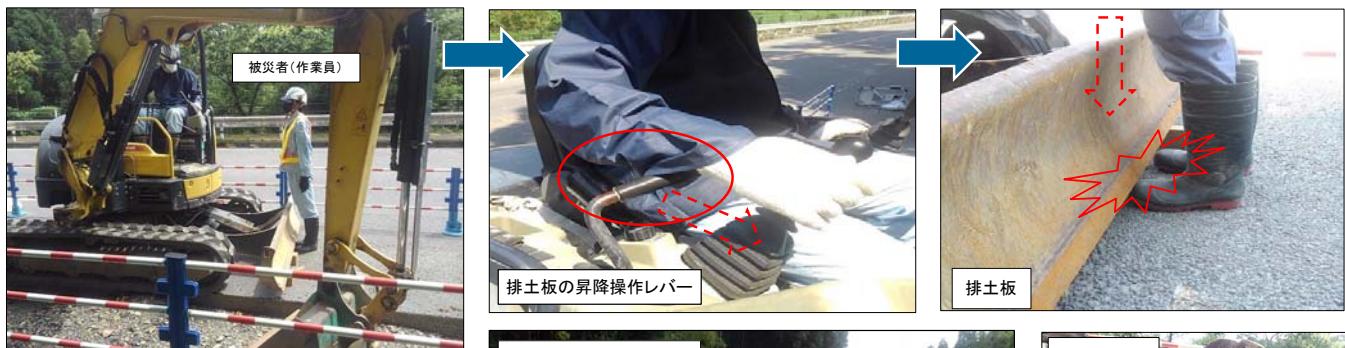
事故状況図

被災者は、BHの排土板の下に足先が入るほど近くまで近づいた。

オペレーターの雨具袖口が排土板昇降操作レバーに引っかかる。

排土板が下降し被災者の足先が挟まれた。

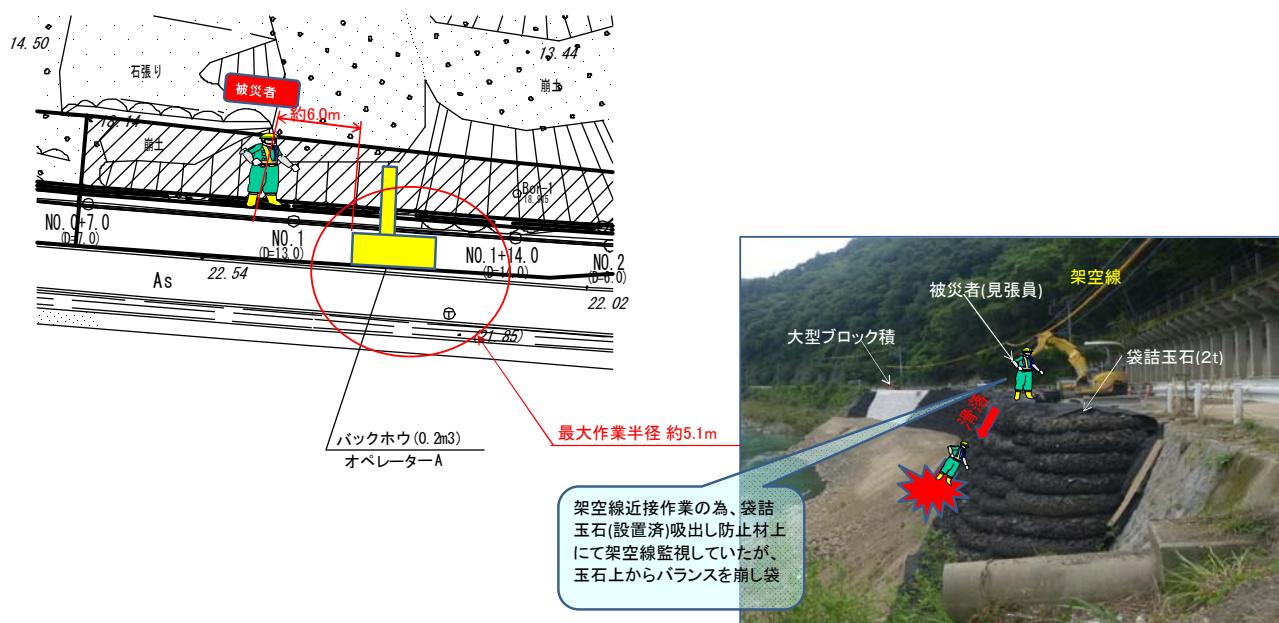
事故状況図

事故種類	労働災害	発生日時	令和3年6月14日 10時50分	事故当事者	2次下請け
事故区分	飛来・落下	年齢性別	22歳 男性	職種	鳶
被災程度(全治)	左足関節靭帯損傷 右鎖骨部挫傷 左手部挫傷(3週間の加療)				
事故概要	国道219号災害復旧作業において、下層路盤材敷均し作業をバックホウ(0.2m ³)の排土板にて作業をする際、架空線近接作業となる為、袋詰玉石上の吸出し防止材の上にて被災者が架空線の見張りをしていたが、足下のバランスを崩して、5m下の工事用道路まで、袋詰玉石の法面上(1:0.5)を滑り落ちた。				
事故原因等	当工事は、6か所の現場が点在する工事であり、事故当時安全管理責任者は、別の現場で立会準備の作業を行っており、事故の詳細把握に時間を要した。 概要及び上記を踏まえた原因 ●架空線の見張りに気を取られ、バランスを崩し転落。本人の不注意。 ●被災直後の対応で、元請けへの連絡不徹底、下請会社の初動対応に不備。				
改善策等	・袋詰玉石と道路の境に立入防止柵を設置する。 ・被災後の対応として、元請、下請等全現場従事者に対し、再度元請及び発注者への報告を迅速に行うことの徹底を行う。				
類似工事(他工事)へ活用できる対策等	法肩が狭小かつ高低差のある作業の現場では、立入防止柵、親綱の設置等の転落防止の措置を検討する。また、他工事にも安全協議会等において、報告の徹底等を周知する様、通知を行う。

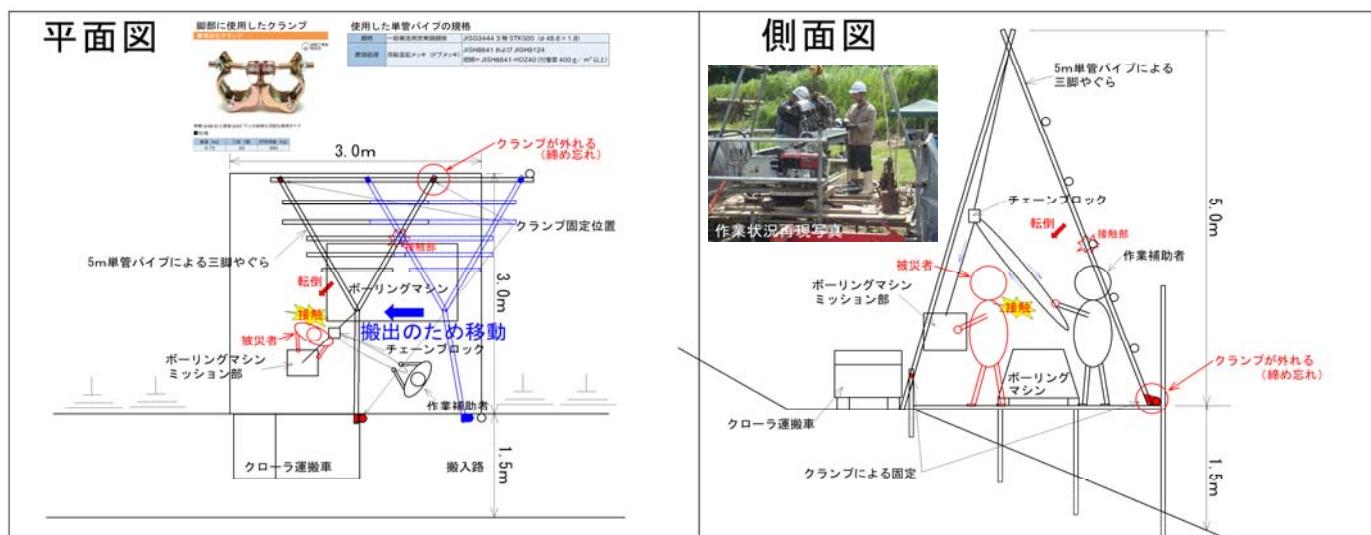
事故状況図

事故種類	労働災害	発生日時	令和3年6月30日 9時00分	事故当事者	元請け
事故区分	工具等取扱	年齢性別	45歳 男性	職種	地質調査員
被災程度(全治)	外傷性気胸・胸腔に達する開放創合併なし(経過観察のため3日間入院)				
事故概要	ボーリングマシンの搬出作業において、ボーリングマシンのミッション部(50kg／個)を三脚やぐらに備え付けられたチェーンブロックでつり上げ、クローラ運搬車へ被災者が押し込んでいたところ、三脚やぐらの3つの脚部を固定したうちの1つのクランプが外れて三脚が転倒し、单管パイプが被災者の背中に接触した。				
事故原因等	・三脚やぐらの脚部固定のクランプ締め忘れ				
改善策等	1. 脚部クランプが固定されていることを2回以上確認する。 2. 脚部クランプの確認は機長と助手の2名でそれぞれ行う。 3. 点検に関するチェックシートを作成し、記録を残す。				
類似工事(他工事)へ活用できる対策等	1. 点検チェックシートの作成・確認を行い、安全管理を徹底を図る。 2. 事務所内の監督職員及び関連業者へ事故内容の周知を行い、同様の事故再発防止対策の徹底を図る。

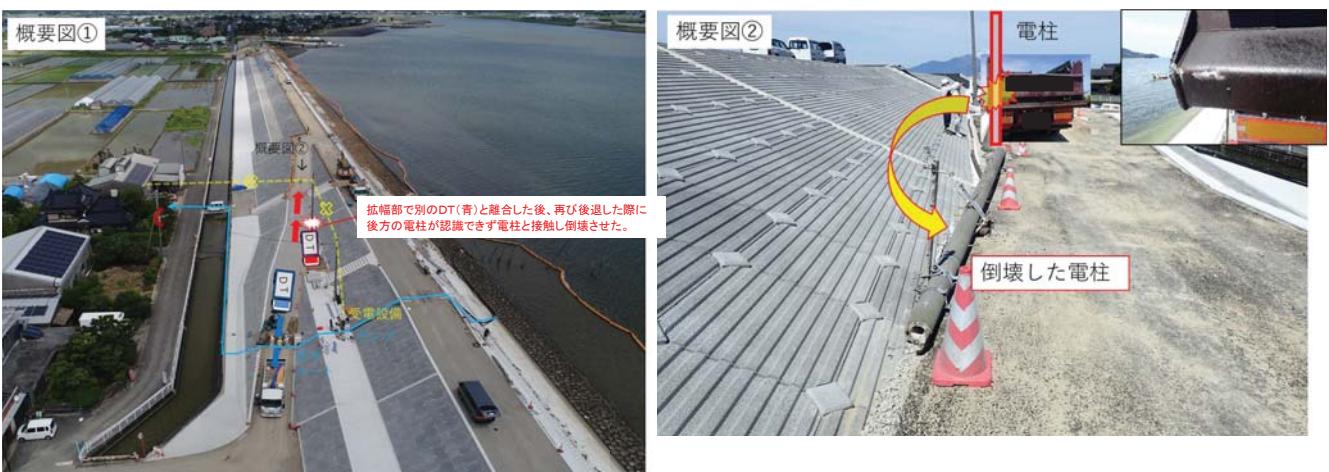
事故状況図

事故種類	公衆災害	発生日時	令和3年7月26日 9時30分	事故当事者	二次下請け
事故区分	切断	年齢性別	40歳 男性	職種	運転手
被災程度(全治)	架空線切断(漁協施設用電線)				
事故概要	表層工施工に伴うアスファルト合材搬入をダンプトラック(10t)×9台により行っていた。9台中7台目だった事故起因車両は、工事搬入路から進入したのち坂路を後退した。既にアスファルト合材を荷卸した車両と離合するため、事故起因車両は拡幅部において後退姿勢のまま一時停車した。離合を確認した事故起因車両はそのまま後退し、後方にあった既設電柱に接触した。接触した際の衝撃により既設電柱が転倒し、電柱より架空してあった電線二本が破断した。				
事故原因等	<ul style="list-style-type: none"> ・アスファルト合材搬入DTの後進搬入時の不注意が直接的な原因。 ・現場内の交通誘導の人員不足による別のDTの誤進入が事故を誘発した。 ・安全管理責任者は施工箇所の堤防天端での離合確認を実施していたが、DTの誤進入に気がつき、追いかげたが間に合わなかった。 ・事故原因是交通誘導の適切な配置計画の不備により事故が発生した。 				
改善策等	<p>①交通誘導員の配置計画の見直しに加えて、見張員(自社社員)を増員し既設構造物との接触及び路肩転落の転落防止を図る。(合材搬入時のみ)</p> <p>②事故発生現場への進入防止対策。</p> <p>③被災電柱へ注意看板、離合箇所へ離合看板を設置し、接触防止及び離合箇所の明確化。</p> <p>④運転手へ搬入計画等注意事項の再周知。</p>				
類似工事(他工事)へ活用できる対策等	<ul style="list-style-type: none"> ・管内の工事受注業者へ、事故発生状況の提供と注意喚起を実施。

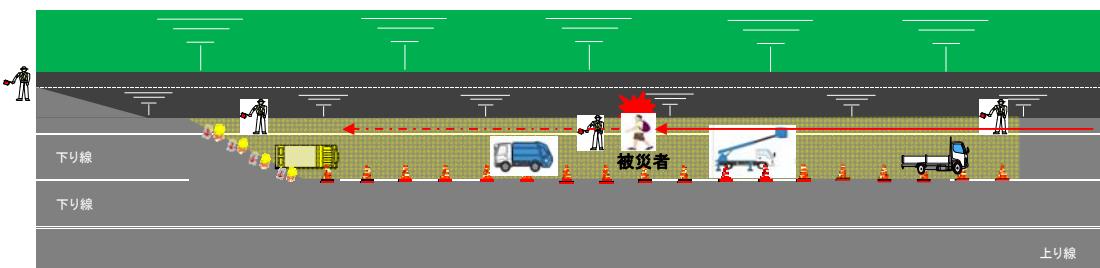
事故状況図

事故種類	公衆災害	発生日時	令和3年8月6日 10時35分	事故当事者	-
事故区分	飛来・落下	年齢性別	54歳 男性	職種	-
被災程度(全治)	頭部裂傷(全治2週間)				
事故概要	本工事でのり面の雑木伐採作業を行っていたところ、歩行者が来たため作業を中断し、交通誘導員にて先導を行い歩行者を通行させようとしていたが、伐採後の枝葉(L=約1.3m)が途中に引っかかっている事に気付かず、伐採箇所の直下を通過させたところ、歩行者の頭部に枝葉が落下し、頭部裂傷を負った。				
事故原因等	<ul style="list-style-type: none"> ・切断した枝葉は落下するだろうという想い込みがあった。 ・切残しについては伐採者及び集草作業員が確認する事になっていたが、見えづらかったり想い込みにより確認が疎かになり、引っかかった枝葉に気づかなかつた。 ・現地には両側に歩道が無く、迂回路の誘導が困難なため作業ヤード内を通行させたが通行にあたり、伐採直後の真下に歩行者を誘導してしまつた。 				
改善策等	<p>①頭上作業のない箇所(規制中央側等)へ歩行者通路を設置する。 ②バケット内のチェーンソー取扱者が笛を用い確認、合図を行い、集草作業員は落下の確認を行う。なお、途中に引っかかった枝葉は確実に落とす事とする。 ③巡視日誌の確認事項を追記</p>				
類似工事(他工事)へ活用できる対策等	・本工事の原因及び改善策等を情報共有するとともに、同様の事故が発生しないよう下請を含む作業員への再教育徹底を指導する。

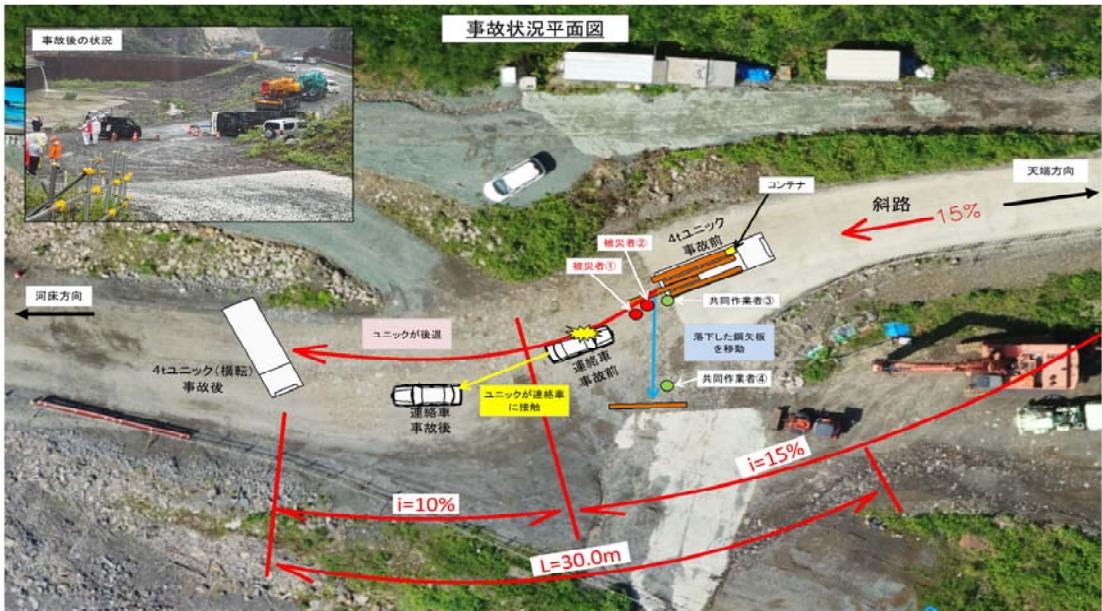
事故状況図

事故種類	労働災害	発生日時	令和3年8月17日 10時55分	事故当事者	2次下請け			
事故区分	取扱・運搬等	被災者①:年齢性別	58歳 男性	職種	土工・鉄筋工			
	取扱・運搬等	被災者②:年齢性別	37歳 男性	職種	土工・鉄筋工			
被災程度(全治) 被災者①	右肩および右胸部打撲、擦過傷 左足背打撲、皮下出血 (不休)							
被災程度(全治) 被災者②	左足関節内果骨折、左腓骨遠位骨幹部骨折、右足関節捻挫 (全治3ヶ月)							
事故概要	<p>・当該作業は打設面保護締切工の軽量鋼矢板を人力及び70tRCIにて撤去し、4tユニックにて場内仮置場まで運搬する作業である。</p> <p>・撤去した軽量鋼矢板の束を4tユニックで運搬時、坂道で1束が滑り落ちたため、落ちた荷を脇に積積作業中に、4tユニックが突然後方に移動し、被災者②は4tユニックに引きずられて足を強く捻った。被災者②を助けようとした被災者①は、後方に停車していた連絡車と下がってきたユニックに身体の右側がぶつかった。</p>							
事故原因等	<p>①荷崩れに気づいて坂道で車を停めた際に、サイドブレーキを掛け、ギアを1速に入れ逸走を防止をしたが、復旧作業を急ぎ慌てていたため、タイヤを直接ロックする歯止めをし忘れた。</p> <p>②-1 最大積載荷重2,650kgの4tユニックに軽量鋼矢板(60kg/枚)を当初は40枚積載予定をしていたが、予定外に80枚(4,800kg)を積んで走行した。</p> <p>②-2 ユニック車への積載について、積載重量の指示伝達不足、積載超過に対する認識不足があった。</p> <p>③-1 荷台の前方にコンテナ(資材箱)等を積んでいたため、助手席側の軽量鋼矢板が荷台の後方に突出し、後方のあおりを閉められない状態のまま運搬を行った。</p> <p>③-2 軽量鋼矢板の束を4列並列して積んだが、束同士の間が空いており、中央2列の軽量鋼矢板にはラッシングベルトによる荷締めの力が伝達されず十分な固定がなされていない状態であった。</p>							
改善策等	<p>①歯止めの設置場所に関して、運転席側の後輪に歯止めをすることを現場ルールとする(従前は設置位置まで指定していなかった)運転席から降車時に気づきやすく、周囲から見た際も確認しやすい歯止めのし忘れの防止を図るようにする。</p> <p>②-1 ユニック作業計画書様式を改訂し、クレーン吊り能力だけでなく、積載荷重・荷姿・固定状況の確認をする欄を追加する。また、主要資材の重量一覧表をユニック車に常備し、都度確認できるようにする。</p> <p>②-2 安全管理活動の改善により安全ルールを順守する</p> <p>③-1 荷台から資材を突出させないようにあおりを開めた運搬を基本とする。(荷台より大きい資材は下記による)</p> <p>③-2 荷台のあおりより高さや長さが突出する荷については、荷台への引き付け荷締めだけでなく、積荷自体の大くり荷締めを別途のレバーブロックにて行う。また、別々の束になっている材料を積む場合は、間にりん木を挟み、レバーブロックによる大くりを行い、荷締めが効果的に作用するように荷の一體化を図る。</p>

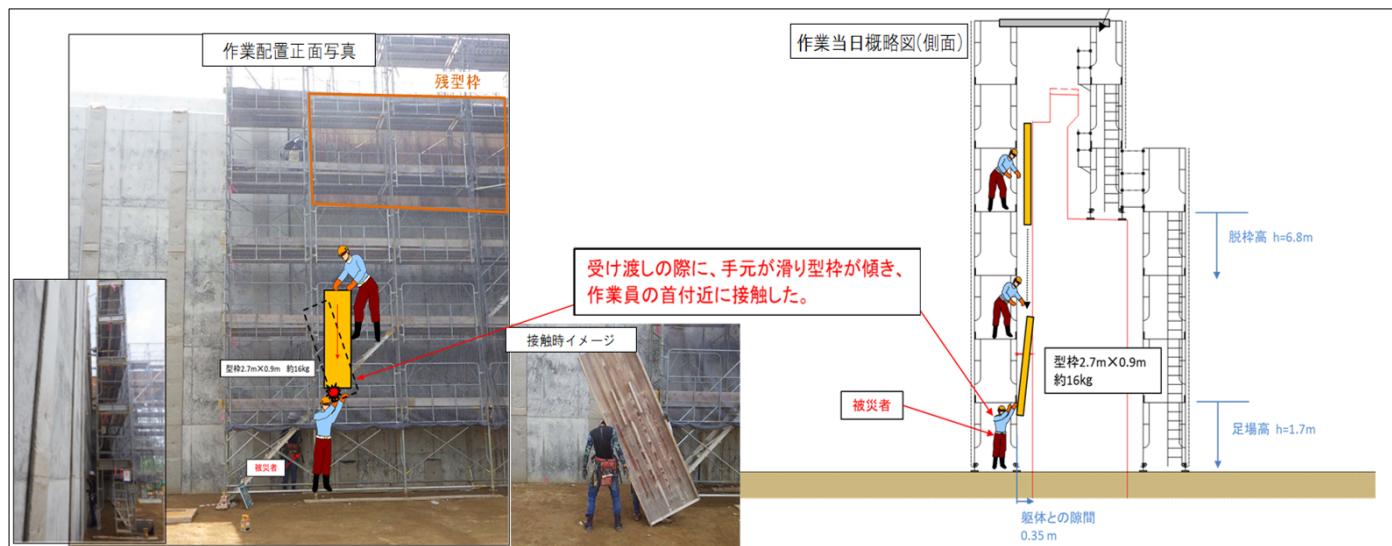
事故状況図

事故種類	労働災害	発生日時	令和3年8月21日 10時00分	事故当事者	1次下請け
事故区分	飛来・落下	年齢性別	22歳 男性	職種	普通作業員
被災程度(全治)	頸椎骨折(加療入院1~4週間)				
事故概要	橋梁下部工の脱枠作業時の足場上において、合板型枠(2.7m×0.9m 16kg)を手渡しで下ろす作業中に受手側(被災者)の手元が滑り型枠が首付近に接触した。その後、1時間程度作業を継続したが、首に痛みがあつた為、病院を受診。				
事故原因等	○型枠手渡し時における、作業員同士のタイミングが合わなかつた。 ○手渡しする際に、相手が受け取つたことを確認せずに手を離した。				
改善策等	○作業主任者及びすべての従業員に、朝礼及び安全訓練時に再教育の実施。 ○技能実習生(外国人)への指示を明確に行う為、イラストや翻訳アプリを活用し教育を実施する。 ○手元作業で施工する際は、作業主任者又は見張員の指示により作業する。 ○手元作業員と合図連絡を訓練を行う。				
類似工事(他工事)へ活用できる対策等	○類似工事に対し、事故概要、原因、再発防止対策を周知・再教育を実施し、注意喚起を行う。 ○外国人就労者に対する、コミュニケーション対応策を検討する。

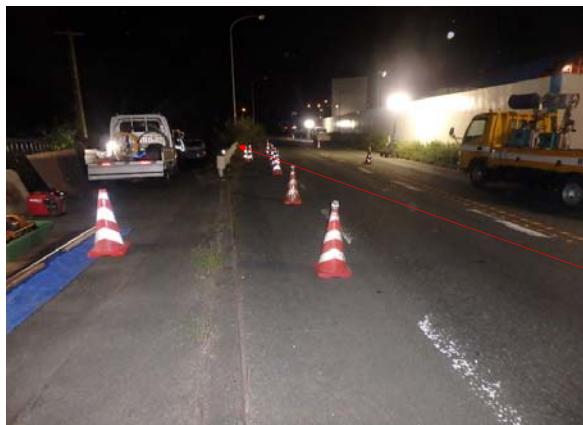
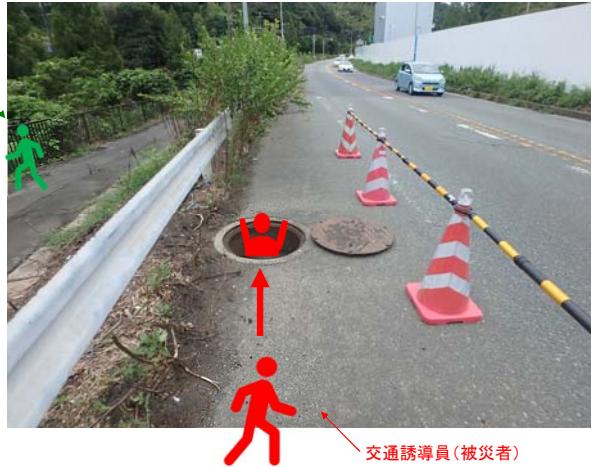
事故状況図

事故種類	労働災害	発生日時	令和3年9月1日22時00分	事故当事者	1次下請け
事故区分	墜落・転落	年齢性別	63歳 男性	職種	交通誘導員
被災程度(全治)	右下腿挫創 全治2週間				
事故概要	ハンドホールの蓋を開けて水抜き作業の段取りのため、作業員が安全対策をとらずにその場を離れた。そこに、交通誘導員が確認事項があるため現場担当員の方へ歩き出した時に、蓋が開いているハンドホールに気づかず右足から転落し内部に落ちる際、右足脛部を切創した。				
事故原因等	<ul style="list-style-type: none"> 施工計画書の作業手順にハンドホール内作業時の安全対策について記載が無く、元請施工業者より下請施工業者の作業員全員へ明確な指示がされていなかった。そのため、必要な安全対策をとらずにハンドホールの蓋を開けた。 安全対策がとられていないにもかかわらず、ハンドホールの蓋を開けたまま作業員が現場を離れたため事故が発生した。 				
改善策等	<ul style="list-style-type: none"> 作業手順について施工計画書に明確に記載し、朝礼時に現場代理人（不在の場合は主任技術者）より作業員全員に作業手順書に基づいた安全教育を行い周知する。 作業前には、現場にて現場代理人（不在の場合は主任技術者）より当該作業に関わる作業員全員に作業手順書に記載された安全対策を直接指示する。指示後は、安全対策が施されたことを確認し、作業着手を指示する。 社内安全パトロールについては、1回／月のみだったが、更に1回／週、本社安全担当者（工事本部長）によるパトロールを行い、施工計画書に基づき、安全対策がとられているか確認及び指導を行う。 				
類似工事(他工事)へ活用できる対策等	<ul style="list-style-type: none"> 現場にて元請施工業者より作業手順書に記載された安全対策の指示を行い、安全対策確認後、作業に着手する。 事務所の主任監督員へ周知し、再発防止に努める。

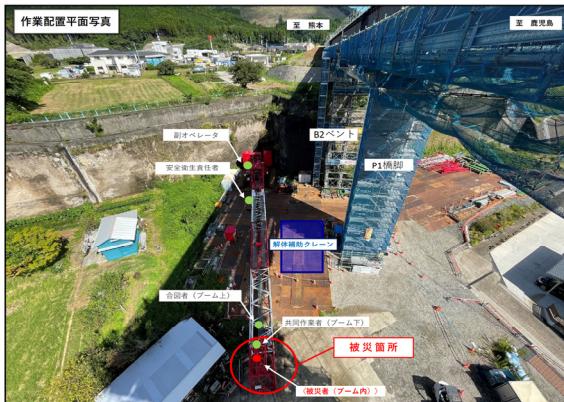
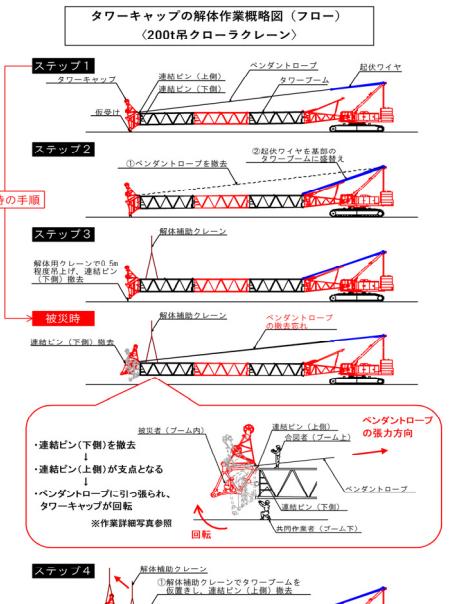
事故状況図

機密性2情報					
事故種類	労働災害	発生日時	令和3年 9月17日 11時55分	事故当事者	1次下請け
事故区分	建設機械	年齢性別	48歳 男性	職種	クレーンオペレータ
被災程度(全治)	右脛骨骨幹部骨折(2ヶ月)				
事故概要	200tクローラクレーンの解体作業において、被災者と共に作業者はタワーキャップとターブームを接続している下側のピンを撤去していた。片側のピンを抜き終り、残りのピンを抜く際、一回では抜けなかったため、被災者がピン抜きを保持し、共同作業者がそのピン抜きをハンマーで叩いてピンを抜いた反動で、タワーキャップがペンドントローブに引っ張られて上側のピンを支点に回転した。被災者はタワーキャップ内で作業していた為、反動により右脛をタワーキャップに強打し骨折した。				
事故原因等	・元請が作業の役割分担等について、詳細な指示出しができていなかった。 ・作業手順に熟知している作業指揮者(被災者)が作業に加わってしまった。 ・「作業指揮者の指示に間違いはない」と作業員全員が思い込み、作業指揮者の忘れに誰も気付かず作業を進めてしまった。(先にペンドントローブを撤去したあとにタワーキャップのピンを抜くが、その作業を飛ばした) ・作業手順書の内容が、やや分かりにくい内容だった。 ・天候が悪くなる可能性があったこと、および昼食前でもあったことから、作業を早く進めたいと思った。				
改善策等	・作業手順書にチェック欄を設けた「作業チェックリスト」を作成し、作業指揮者、安全衛生責任者で確認をしながら作業を実施する。また、元請も作業初日や新規作業時には、同様に確認を実施する。 ・正オペレータは作業指揮者として指示を行い、解体作業には加わらない。 ・全ての作業について、作業手順書(修正版)をもとに、再教育及び訓練を実施し、安全意識を徹底する。 ・作業手順書に安全対策が優先するよう加筆修正し、図等を追記し分かりやすくする。 ・作業手順書に作業を実施する「実施者」(作業員やオペレータ)に加えて、履行状況を確認する「確認者」(元請や安責者)を明記し、役割分担を明確にする。 ・元請が気象状況等を踏まえ、休憩時に元請や安全衛生責任者が、作業内容に応じた指示を行う。

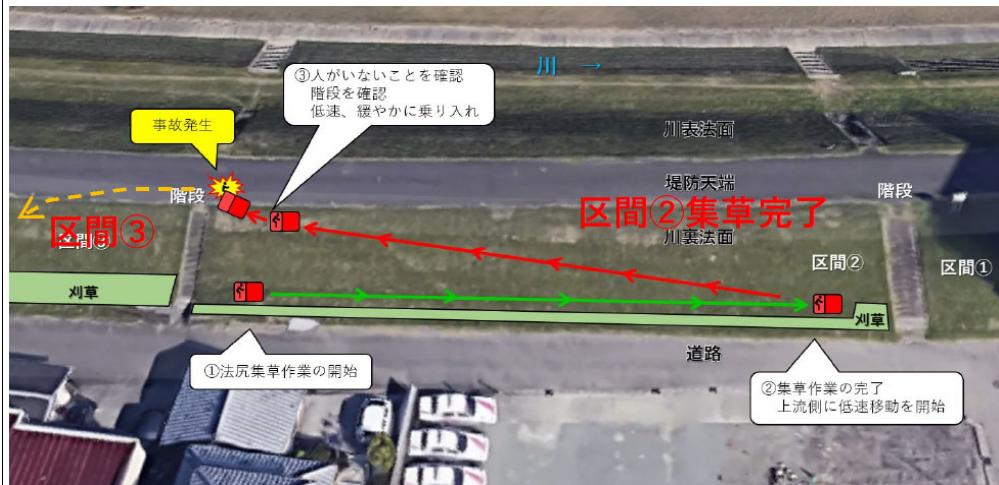
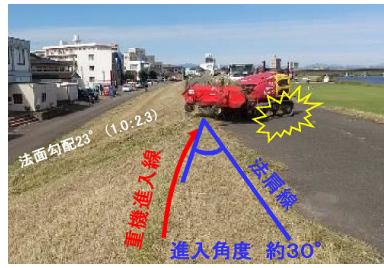
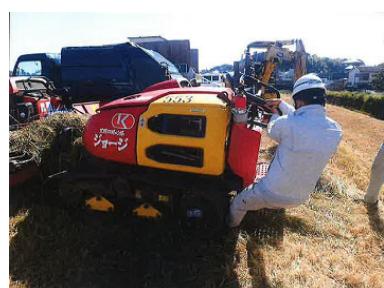
事故状況図

事故種類	労働災害	発生日時	令和3年10月23日 11時00分	事故当事者	1次下請け
事故区分	取扱・運搬等	年齢性別	24歳 男性	職種	除草作業員
被災程度(全治)	左脛骨骨折、左腓骨骨折、右恥坐骨骨折、下肢の挫創(4週間の入院加療)				
事故概要	<p>・川裏堤防法面にて搭乗式ハンドガイド集草機にて作業を実施。</p> <p>・堤防法面から堤防天端道路に乗り入れる際、堤防法肩部付近で被災者がバランスを崩し、ハンドガイド集草機のステップから左足を踏み外した。</p> <p>・左足をキャタピラーに踏まれて転倒、安全装置が作動しエンジンが停止したが、左足にキャタピラーが乗り上げ被災。</p>				
事故原因等	<p>・勾配が変化する堤防法肩部において、低速走行かつ緩やかに乗り入れたものの、運転に関する慣れ、過信により、機体の衝撃や揺れに対応できなかつことによる事故。</p>				
改善策等	<p>・法肩手前で一旦停止し、周囲の状況を確認し、エンジンの回転数を下げ、低速、前進にて乗り入れを行う。</p> <p>・勾配変化点の手前で、平行走行し、緩やかに乗り入れる。</p> <p>・機体に「低速前進、平行走行から緩やかに乗り入れ!!」を表示し、意識高揚を図る。</p> <p>・乗り入れ方法について、作業手順の周知教育を行い、運転操作の徹底を図る。</p> <p>・安全パトロールを強化し、履行状況を確認する。</p> <p>・除草工期間中は、毎月の安全教育訓練時に操作手順について実施訓練を行う。</p>				
類似工事(他工事)へ活用できる対策等	<p>・勾配変化する堤防法肩部など不安定な場所を移動する際は、「低速前進、平行走行から緩やかに乗り入れ」を徹底する。</p> <p>・安全教育訓練による運転操作の周知及び安全パトロールでの確認を徹底。</p>

※集草機位置は救助活動を行ったため、被災場所より移動している。

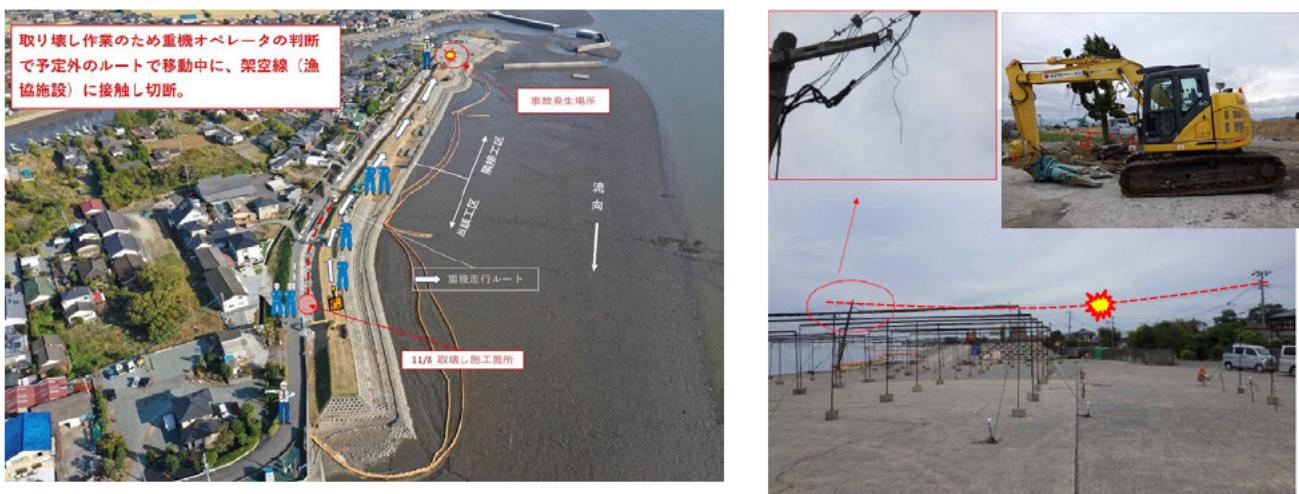
事故状況図

事故種類	公衆災害	発生日時	令和3年11月8日 8時30分	事故当事者	一次下請け
事故区分	切断	年齢性別	59歳 男性	職種	BH運転手
被災程度(全治)	架空線切断(漁協施設用監視カメラ通信線)				
事故概要	構造物(既設パラペット)取壊しにおいて、堤防天端からBH(0.45m3級アタッチメント付)による施工を行っていたが、下流部の施工において堤防天端からアームが届かなくなつた。このため、BH運転手は取壊しを堤防天端では無く、現況道路からの施工へ変更する為、自己判断で隣接工区の施工範囲を通って迂回をしたが、その際、架空線(漁協所有の監視カメラ用通信ケーブル)を重機のアームにより切断した。				
事故原因等	重機オペレーターの判断で、作業位置を変更するため、隣接工事区域内を通行した結果、施工区域外にある架空線を見落とした事が直接的な原因。				
改善策等	①安全協議会で隣接工事区域との綿密な連絡調整を行い、相互に安全対策および安全管理の徹底。 ②架空線対策の再徹底。 ③重機の走行移動時の見張り員の配置。 ④作業手順の周知。				
類似工事(他工事)へ活用できる対策等	・管内の工事受注業者へ、事故発生状況の提供と注意喚起を実施。

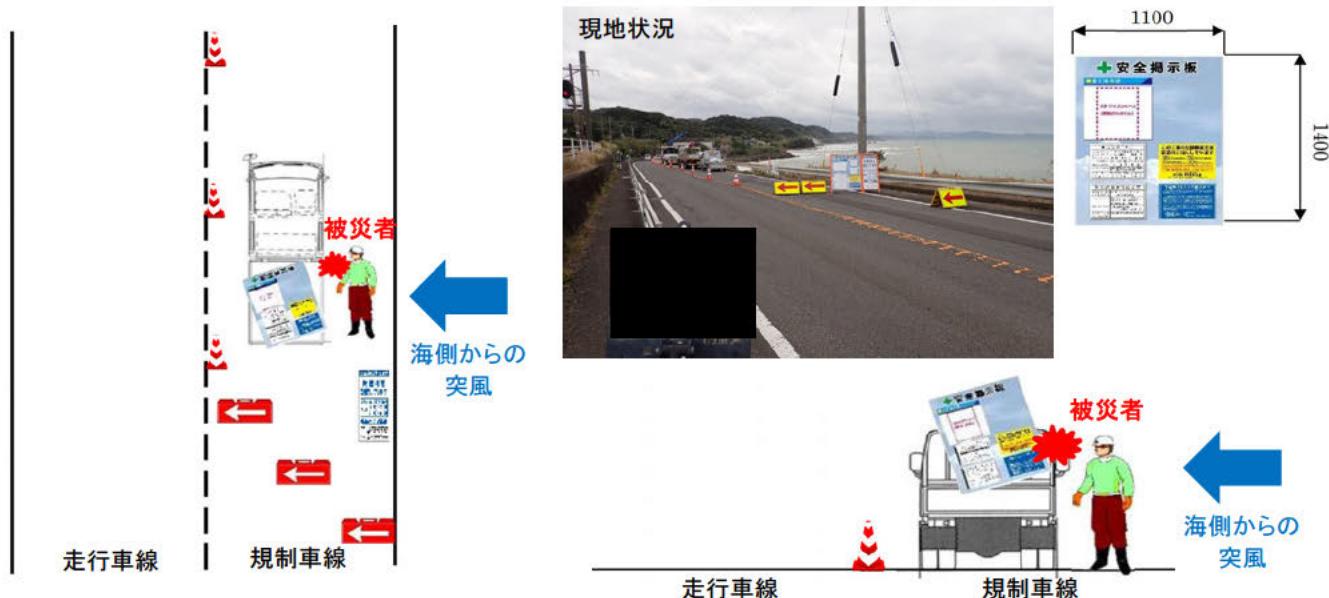
事故状況図

事故種類	労働災害	発生日時	令和3年11月10日 9時15分	事故当事者	元請
事故区分	取扱・運搬等	年齢性別	44歳 男性	職種	現場補助
被災程度(全治)	左肩関節脱臼(全治3ヶ月)				
事故概要	防護柵(ガードレール)更新工事に伴い、着手前の交通規制(片側交互通行)を行ったため、安全施設及び看板等の設置による規制準備を行っていたところ、被災者が作業車から看板を下ろそうとした際に突風に煽られ転倒し、左肩を損傷した。				
事故原因等	突風が吹き作業環境が変化したにもかかわらず作業を継続し、飛散防止対策が行われていない不安全な状態で作業車の荷台から工事看板を持ち上げて降ろそうとした。				
改善策等	作業環境に変化があった際は作業手順を見直し、作業方法・内容を改善し従事者へ指示する。日々のリアルタイムな気象状況の把握(携帯用風速計等)に努め、作業時の気象状況と作業内容を照らし合わせ、作業中止基準以下であっても統括安全責任者の判断で作業の中止・中止を行うようにし、従事者に周知・徹底する。また、作業車の荷台の規制材を積み下ろしする際は、規制材の種類・大きさに応じて「荷台上の渡し手1名、道路上の受け手1名」の2名体制とする。				
類似工事(他工事)へ活用できる対策等	管内契約工事に事故事例・対策案を周知する。

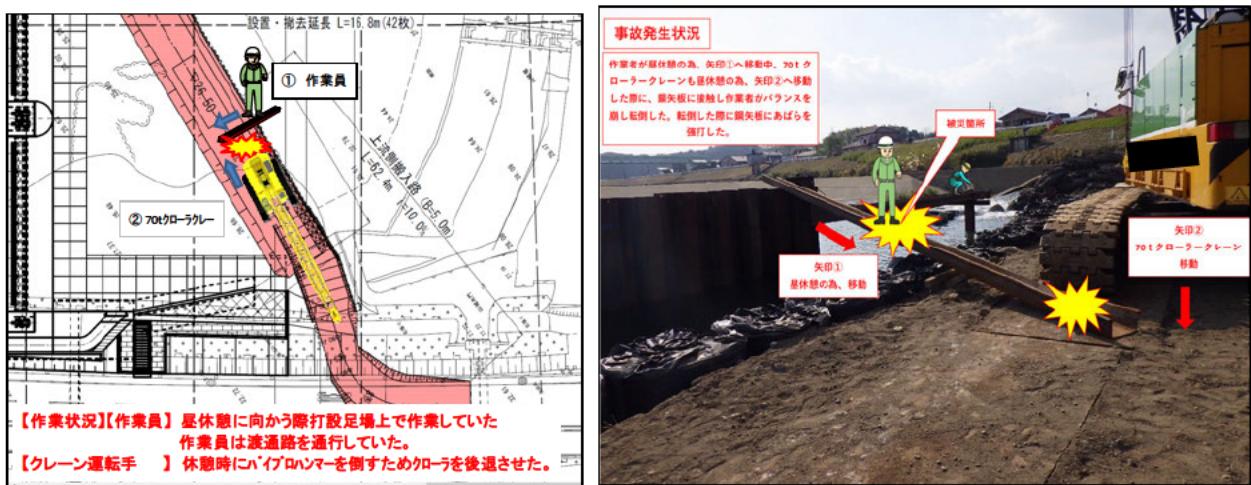
事故状況図

事故種類	労働災害	発生日時	令和3年11月15日 12時00分	事故当事者	1次下請け
事故区分	建設機械	年齢性別	58歳 男性	職種	とび工
被災程度(全治)	右多発肋骨骨折 右外傷性血気胸・肺挫傷（1ヶ月）				
事故概要	鋼矢板打設作業の際、矢板打設箇所に渡る作業用通路として鋼矢板を使用していた。お昼休憩となり被災者が作業用通路を渡っていたところ、クローラークレーンが合図者の指示なく後退し鋼矢板に接触した。バランスを崩した被災者は、鋼矢板に右肋骨を強打し骨折した。				
事故原因等	<p>①クレーン走行時に合図者が配置されていなかった。 ②クレーンオペレーターが合図者の合図を確認せず走行した。 ③鋼矢板を作業用通路として使用し、転落防止対策もなされていなかった。</p>				
改善策等	<p>①②クレーン走行時は専任の合図者を配置し、接触防止として下記の対策を行う。 ・オペレーターと合図者に無線機を携帯させる。 ・無線機で連携がとれない場合を想定し、オペレーターにヘルメットハンマーを装着させ、合図者から無線で直接ノックできるようにする。 ・重機の作業範囲に作業員が近づくと、自動感知しオペレーターと全作業員が危険察知できるようにする。 ③作業用通路として可搬式安全通路を設置し、転落防止対策として手摺りを設置する。</p>				
類似工事(他工事)へ活用できる対策等	事務所管内の受注者に事故概要、事故原因、再発防止対策の周知を行い、同様の事故再発防止対策の徹底を図る。

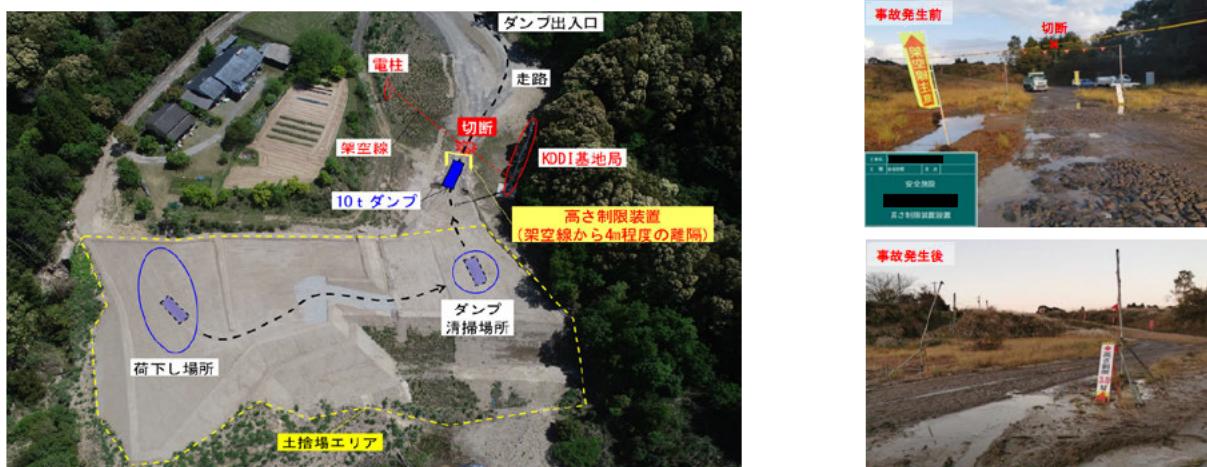
事故状況図

事故種類	公衆災害	発生日時	令和3年11月15日 16時17分	事故当事者	1次下請け
事故区分	切断	年齢性別	59歳 男性	職種	ダンプ運転手
被災程度(全治)	KDDIケーブル2本切断(電力線1本、通信線1本)				
事故概要	ダンプトラック(10t)が土捨場に土砂を搬出後、荷台を清掃するために一旦、清掃箇所に移動した。その後、ダンプの荷台を下ろしながら走行中に、現場に設置されているKDDI(株)所有の携帯電話等の通信系基地局線(架空線)に荷台を引っかけ切断した。				
事故原因等	・土捨場内において運転手が荷台が完全に降下したのを確認せず発進走行したため				
改善策等	<ul style="list-style-type: none"> 高さ制限装置を単管構造とし、架空線より10m程度離れた場所に設置します。 見張員を配置し荷台確認を行い異常がなければ運転手に白旗で合図を送る。 架空線に対してカラーコーンと看板にて注意喚起を更に強化する。 安全管理、教育(KY、一人KY、新規入場者教育)内容の強化を図り、事故防止対策への意識を再周知徹底する。 				
類似工事(他工事)へ活用できる対策等	<ul style="list-style-type: none"> 見張員の配置、注意喚起の更なる強化 安全管理、教育(KY、一人KY、新規入場者教育)内容の強化

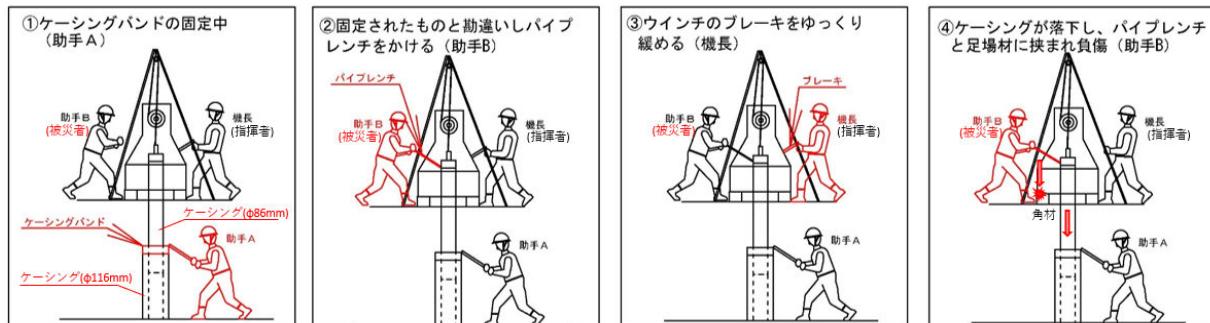
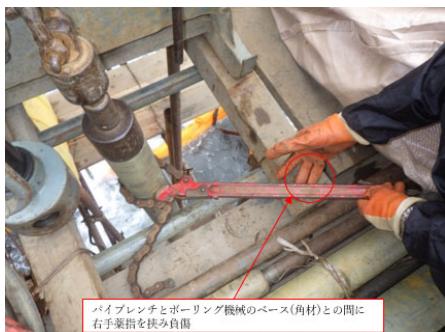
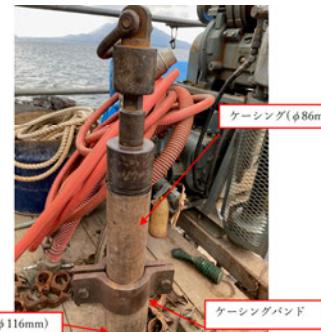
事故状況図

事故種類	労働災害	発生日時	令和3年11月23日 9時00分	事故当事者	1次下請け
事故区分	工具等取扱	年齢性別	66歳 男性	職種	ボーリング助手(地質調査員)
被災程度(全治)	右第4末節骨開放骨折、右環指切創(全治8週間)				
事故概要	ボーリング調査が完了したため、パイプレンチを用いてケーシングの撤去中に、助手Aがケーシングバンドをケーシングに取付ける作業中であったにもかかわらず、助手B(被災者)はパイプレンチを使用して1m間隔でつないであつたケーシングを外そうとしたため、機長はケーシングを吊っていたワイヤーロープのウインチを緩めたところ、吊ってあつたケーシングが落下し、助手B(被災者)はパイプレンチと角材の間に右手薬指が挟まれ損傷した。				
事故原因等	ボーリング作業員(機長および助手)の工程・合図・確認不足。				
改善策等	ボーリング作業員(機長および助手)が、工程・合図・確認を必ず行う。				
類似工事(他工事)へ活用できる対策等	くい打機、くい抜機又はボーリングマシンの運転を行うについて、一定の合図及び合図を行う者を定め、運転に当たつては、当該合図を使用させなければならない。

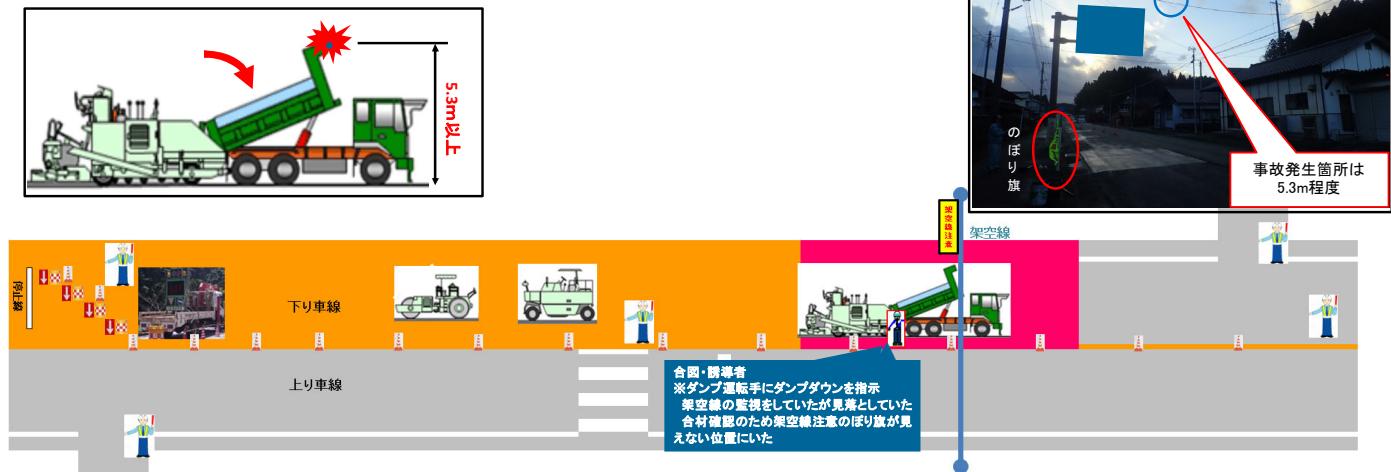
事故状況図

事故種類	公衆災害	発生日時	令和2年12月17日 15時50分	事故当事者	1次下請け
事故区分	切断	年齢性別	-	職種	-
被災程度(全治)	NTT電話回線 1軒(2回線)を断線				
事故概要	国道をオーバーレイ中において、アスファルトフィニッシャーにダンプトラックで合材をダンプアップし、荷下ろし後にダンプダウン中に、ダンプトラック荷台がNTT架空線に誤って接触し断線した。				
事故原因等	<ul style="list-style-type: none"> ・架空線直前で、ダンプトラックがダンプダウンした。 ・誘導者が、ダンプトラックの合材がなくなったため、ダンプダウンを指示。架空線の監視はしていたが見落としていた。 ・誘導者はアスファルトフィニッシャーとダンプトラックの合材確認のため架空線注意のぼり旗が見えない位置にいた。 ・誘導者より指示されたため、ダンプ運転手は架空線にかかると思いダンプダウンした。 				
改善策等	<ul style="list-style-type: none"> ・誘導者が架空線を見落とさないように、架空線自体にも目立つ対策(三角旗の取り付け等)を行う。 ただし、架空線の数が多いなど、架空線自体に目立つ対策ができる場合には、架空線だけを監視する見張り員を配置する。 ・架空線見張り員は、常に架空線注意のぼり旗及び架空線を監視し、ダンプトラック運転手へ指示を行う。 ・当該現場では架空線の数が多く、全ての架空線に目立つ対策をすることが困難なため、専任の架空線見張り員を1名追加する。 				
類似工事(他工事)へ活用できる対策等	本工事の原因及び改善策等を情報共有するとともに同様の事故が発生しないよう下請を含む作業員への再教育徹底を指導する。

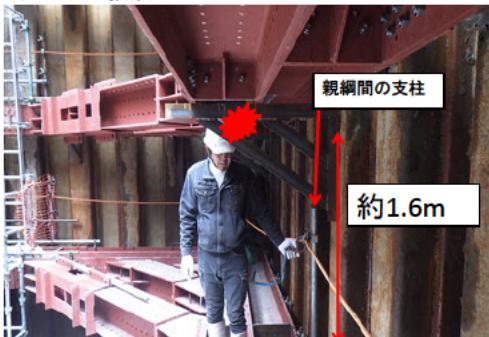
腹起こし上を移動している際に親綱ロープ支柱を超え、フックを架け替えようとしたときに上段腹起こしブラケットに接触

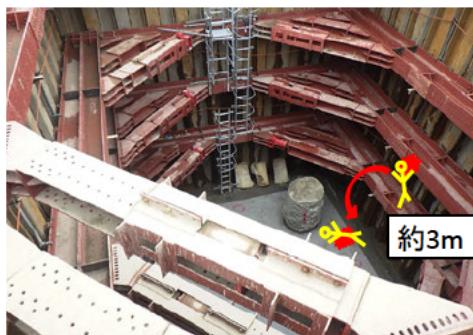
ブラケットに接触し体勢を崩し均しコンクリートに落下した。

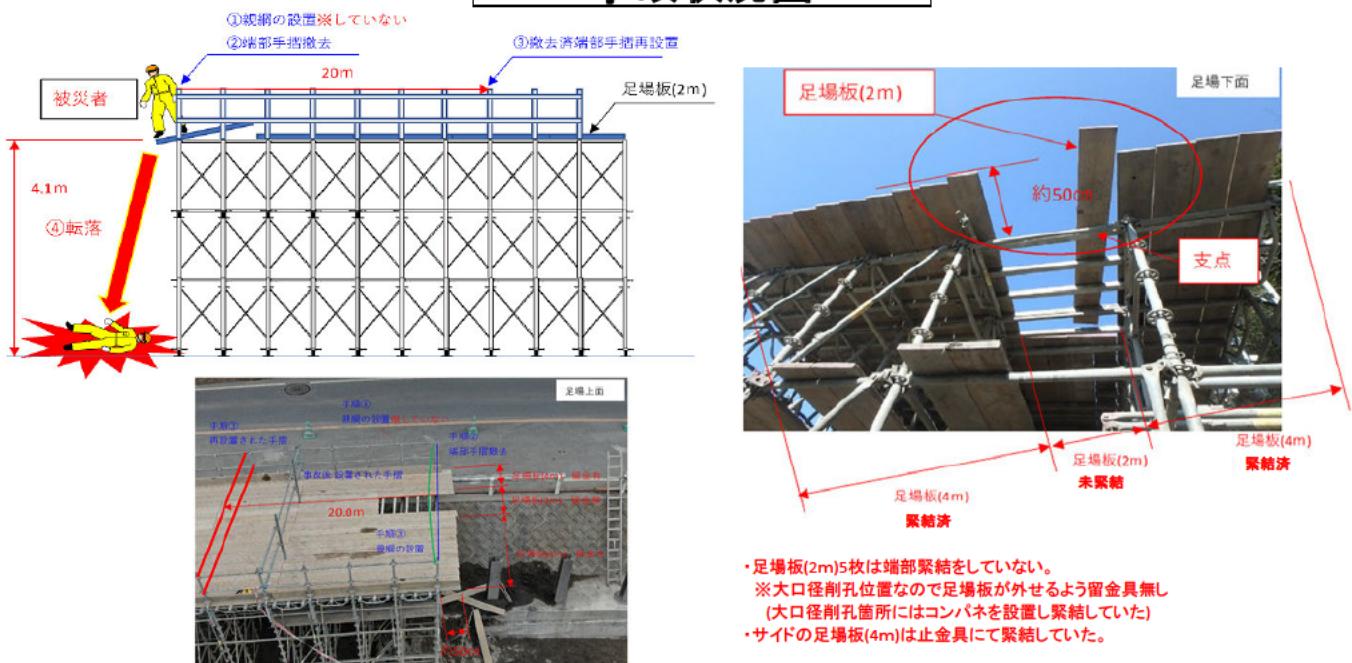
事故状況図

事故種類	労働災害	発生日時	令和4年2月11日 8時45分	事故当事者	2次下請け
事故区分	墜落・転落	年齢性別	35歳 男性	職種	足場工 鳶
被災程度(全治)	全治約3ヶ月				
事故概要	親杭パネル擁壁の足場撤去中に足場上(約4.1m)から転落。 被災者は、一人で足場上で撤去の準備をしていた。 端部の手摺を外し、20m内側に端部手摺を再設置し、端部に親綱を張る作業中で墜落防止器具のフックは掛けていなかった。 端部を緊結していない足場板(2m)に足をかけてしまい下図のように天秤をくらいため足場上から転落した。				
事故原因等	<ul style="list-style-type: none"> 撤去作業開始前に親綱を設置していなかった。 足場の解体作業手順に従っていなかった。 墜落防止器具を装着していたが、フックを掛けていなかった。 足場板の張り出し部(未緊結部分)を被災者は知っていたが、乗ってしまった。 				
改善策等	<ul style="list-style-type: none"> 作業手順書を守る。(作業手順を明確にし、足場板の固定を徹底する。) 足場板2m接合部は、コンパネ(180cm×90cm)を被せ、ビスにて固定する。 作業開始時は、指差し呼称を行い作業を始める。(足場ヨシ!親綱ヨシ!周囲ヨシ!手足元ヨシ!)等 足場解体時、足場板の張り出し部を作らないようにする。(足場撤去を先行しない) 作業開始前、全員で施工場所をよく確認する。 安全看板を充実させる。(関係者立入禁止!親綱確認!転落注意!足元注意!)等 作業は、単独行動をしないさせない。 				
類似工事(他工事)へ活用できる対策等	作業手順書を守る。(作業手順を明確にし、足場板の緊結を徹底する。)

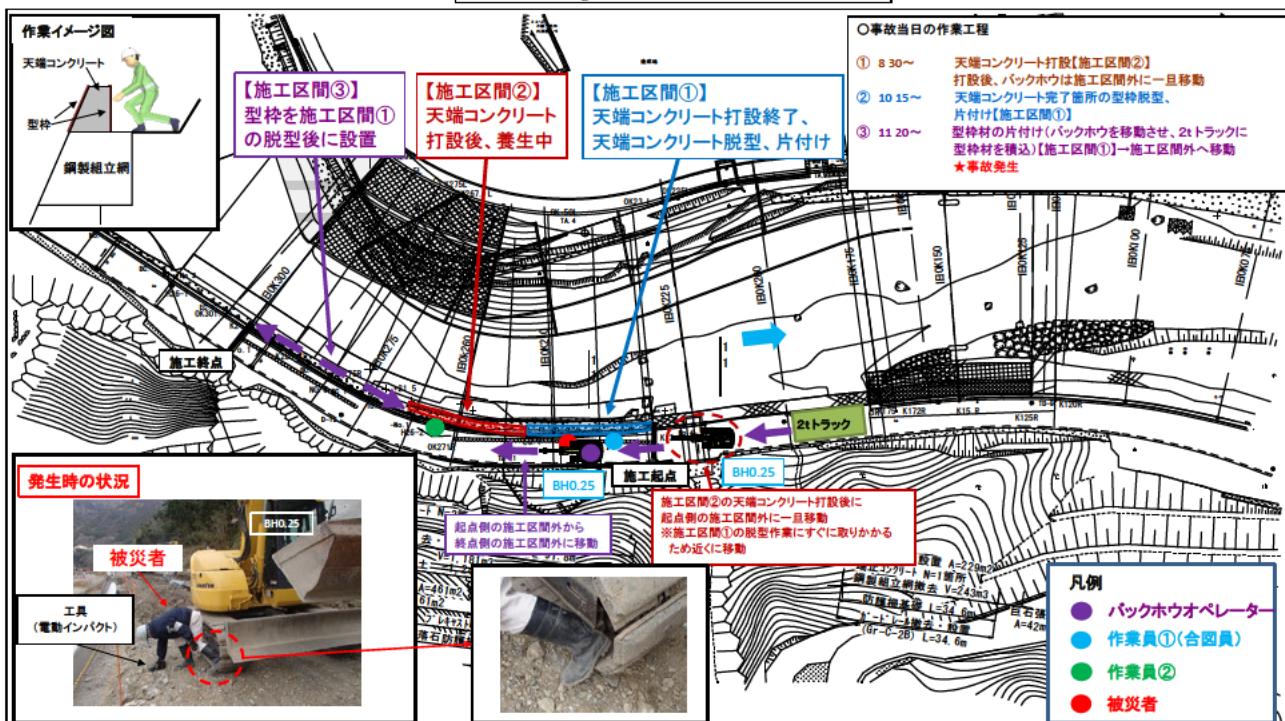
事故状況図

事故種類	労働災害	発生日時	令和4年2月22日 11時20分	事故当事者	1次下請け
事故区分	建設機械	年齢性別	68歳 男性	職種	大工
被災程度(全治)	左足関節開放骨折(約3か月の治療療養の見込み)				
事故概要	河川護岸の天端コンクリート施工時において、脱型後の資材を2tトラックに積む為、前方にいた重機(バックホウ)を終点側に移動させる際に作業員の横を通過時、待避して立ち止まっていた作業員が通路の足下にあった工具を取ろうとして屈んだ際に長靴が重機(バックホウ)に引っ掛かり、転倒して左足を負傷した。				
事故原因等	・作業員の不注意で起こった事故。 ・作業員がバックホウ通過のため安全通路に退避していたにもかかわらず、バックホウが横を通った時に足下にあった工具を取ろうとして動いてしまったこと。				
改善策等	・重機作業に関わる作業手順書を徹底し、日々のKY活動にてリスクの再教育を図る。 ・安全通路の確保、明示を行い、作業の際は作業主任者や合団員の指示を徹底する。(安全通路看板、トラロープにてエリア分離の明示) ・各作業員は作業前のKYK(危険予知活動)を再度徹底し、作業意識の向上を図る。 ・重機を動かす際は合団員又は誘導員の配置を徹底させ、作業員の退避を確実に確認する。				
類似工事(他工事)へ活用できる対策等	・安全教育の徹底。(新規入場時、日々の指導) ・安全通路の確保、明示、指示の徹底。 ・KYK(危険予知活動)による作業意識の向上徹底。 ・重機を動かす際の合団員又は誘導員の配置の徹底と作業員の確実な退避確認。

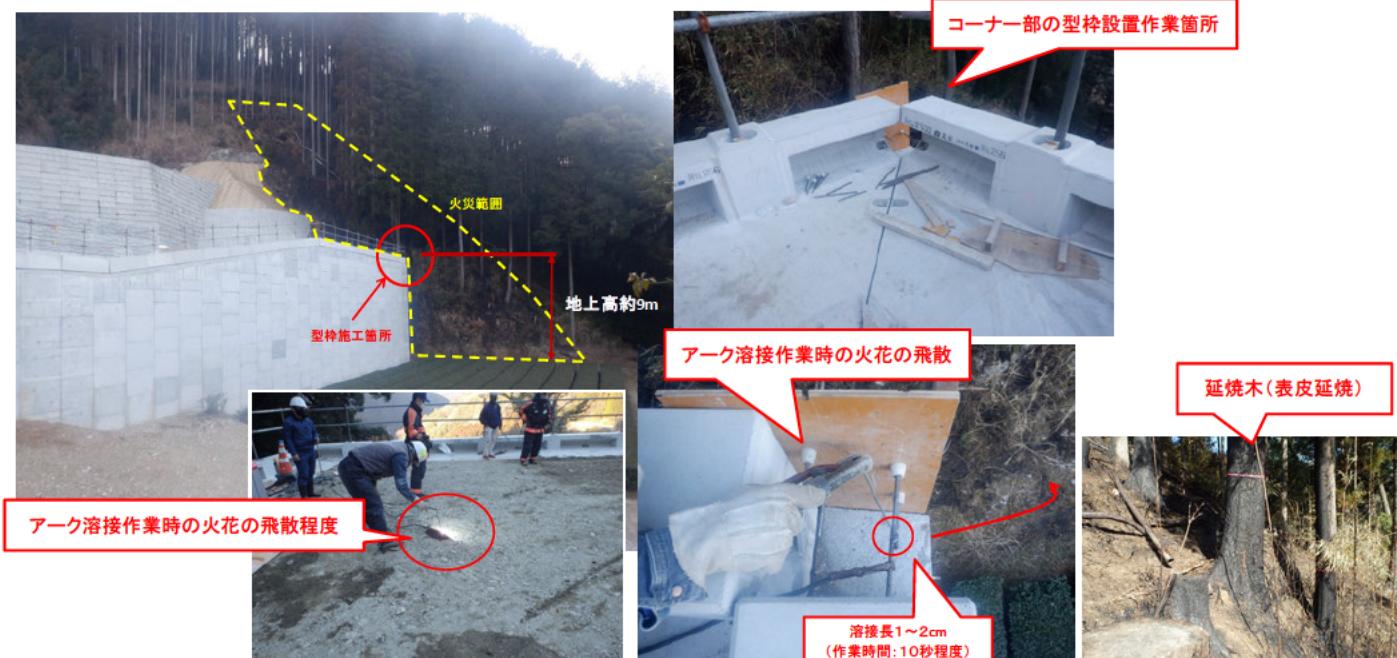
事故状況図

事故種類	公衆災害	発生日時	令和4年2月24日 14時03分	事故当事者	1次下請け
事故区分	その他	年齢性別	68歳 男性	職種	型枠工
被災程度(全治)	民有地山林火災 約1,500m ² 、延焼木 68本(表皮延焼)				
事故概要	プレキャスト擁壁天端部のコーナー部型枠のセパレータ溶接作業を行ったところ、開口部より溶接作業時の火花が飛散し、同作業箇所に隣接した山林の下草に引火した。この結果、民有地山林火災(約1,500m ² 、ヒノキ等68本の表皮延焼)となった。				
事故原因等	・プレキャストL型擁壁のコーナー部型枠設置作業時において、型枠を固定するセパレータの溶接作業で、防火対策をとっていなかったため、火花が飛散した。				
改善策等	①作業手順書の作成・周知及び各項目確認後の作業開始を徹底する ②軽微な溶接作業でも防火対策をとる ③作業前に元請・職長で風の影響を確認し、溶接作業の実施を判断する				
類似工事(他工事)へ活用できる対策等	・管内の現場へ事故内容を周知するとともに、安全教育を行い、一人ひとりの安全に対する意識向上の徹底を図る。 ・作業手順書の作成、各項目確認後の作業開始

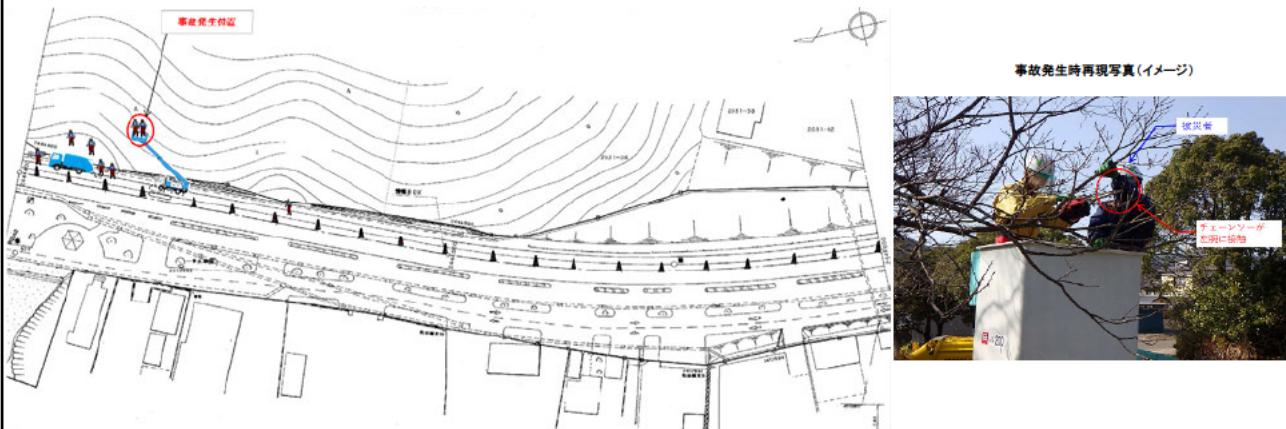
事故状況図

事故種類	労働災害	発生日時	令和4年2月28日 10時40分	事故当事者	1次下請け
事故区分	工具等取扱	年齢性別	53歳 男性	職種	普通作業員
被災程度(全治)	左前腕鋸裂挫創 左手根屈筋・筋膜損傷(全治約1ヶ月)				
事故概要	片側1車線の道路を片側交互通行規制し、高所作業車上でチェーンソーを使用し支障木伐採作業を行っていたところ、チェーンソーがはねあがり木枝を抑えていた作業員の左腕に接触し負傷した。				
事故原因等	①高所作業車オペレータに伐採作業員が枝を押さえるよう頼んだ。(オペレーターが他の作業を行った。) ②全身を保護する保護具を装着していなかった。 ③作業手順、作業指示がチェーンソー切不断作業に対しての事項が明確に記されていない。				
改善策等	①高所作業車に乗る伐採作業員はハンディタイプのキックバック危険低減チェーンソーを使用する。 ②全身を防護するための保護具を着て作業を行う。(ジャケット及び保護ズボン) ③支障木伐採作業手順書を更新し作業員へ周知する。 ④新規入場者教育時には、今回の事故説明資料を配付し、再発防止の指導を行う。				
類似工事(他工事)へ活用できる対策等	・本工事の原因及び改善策等を情報共有するとともに、同様の事故が発生しないよう下請を含む作業員への再教育徹底を指導する。

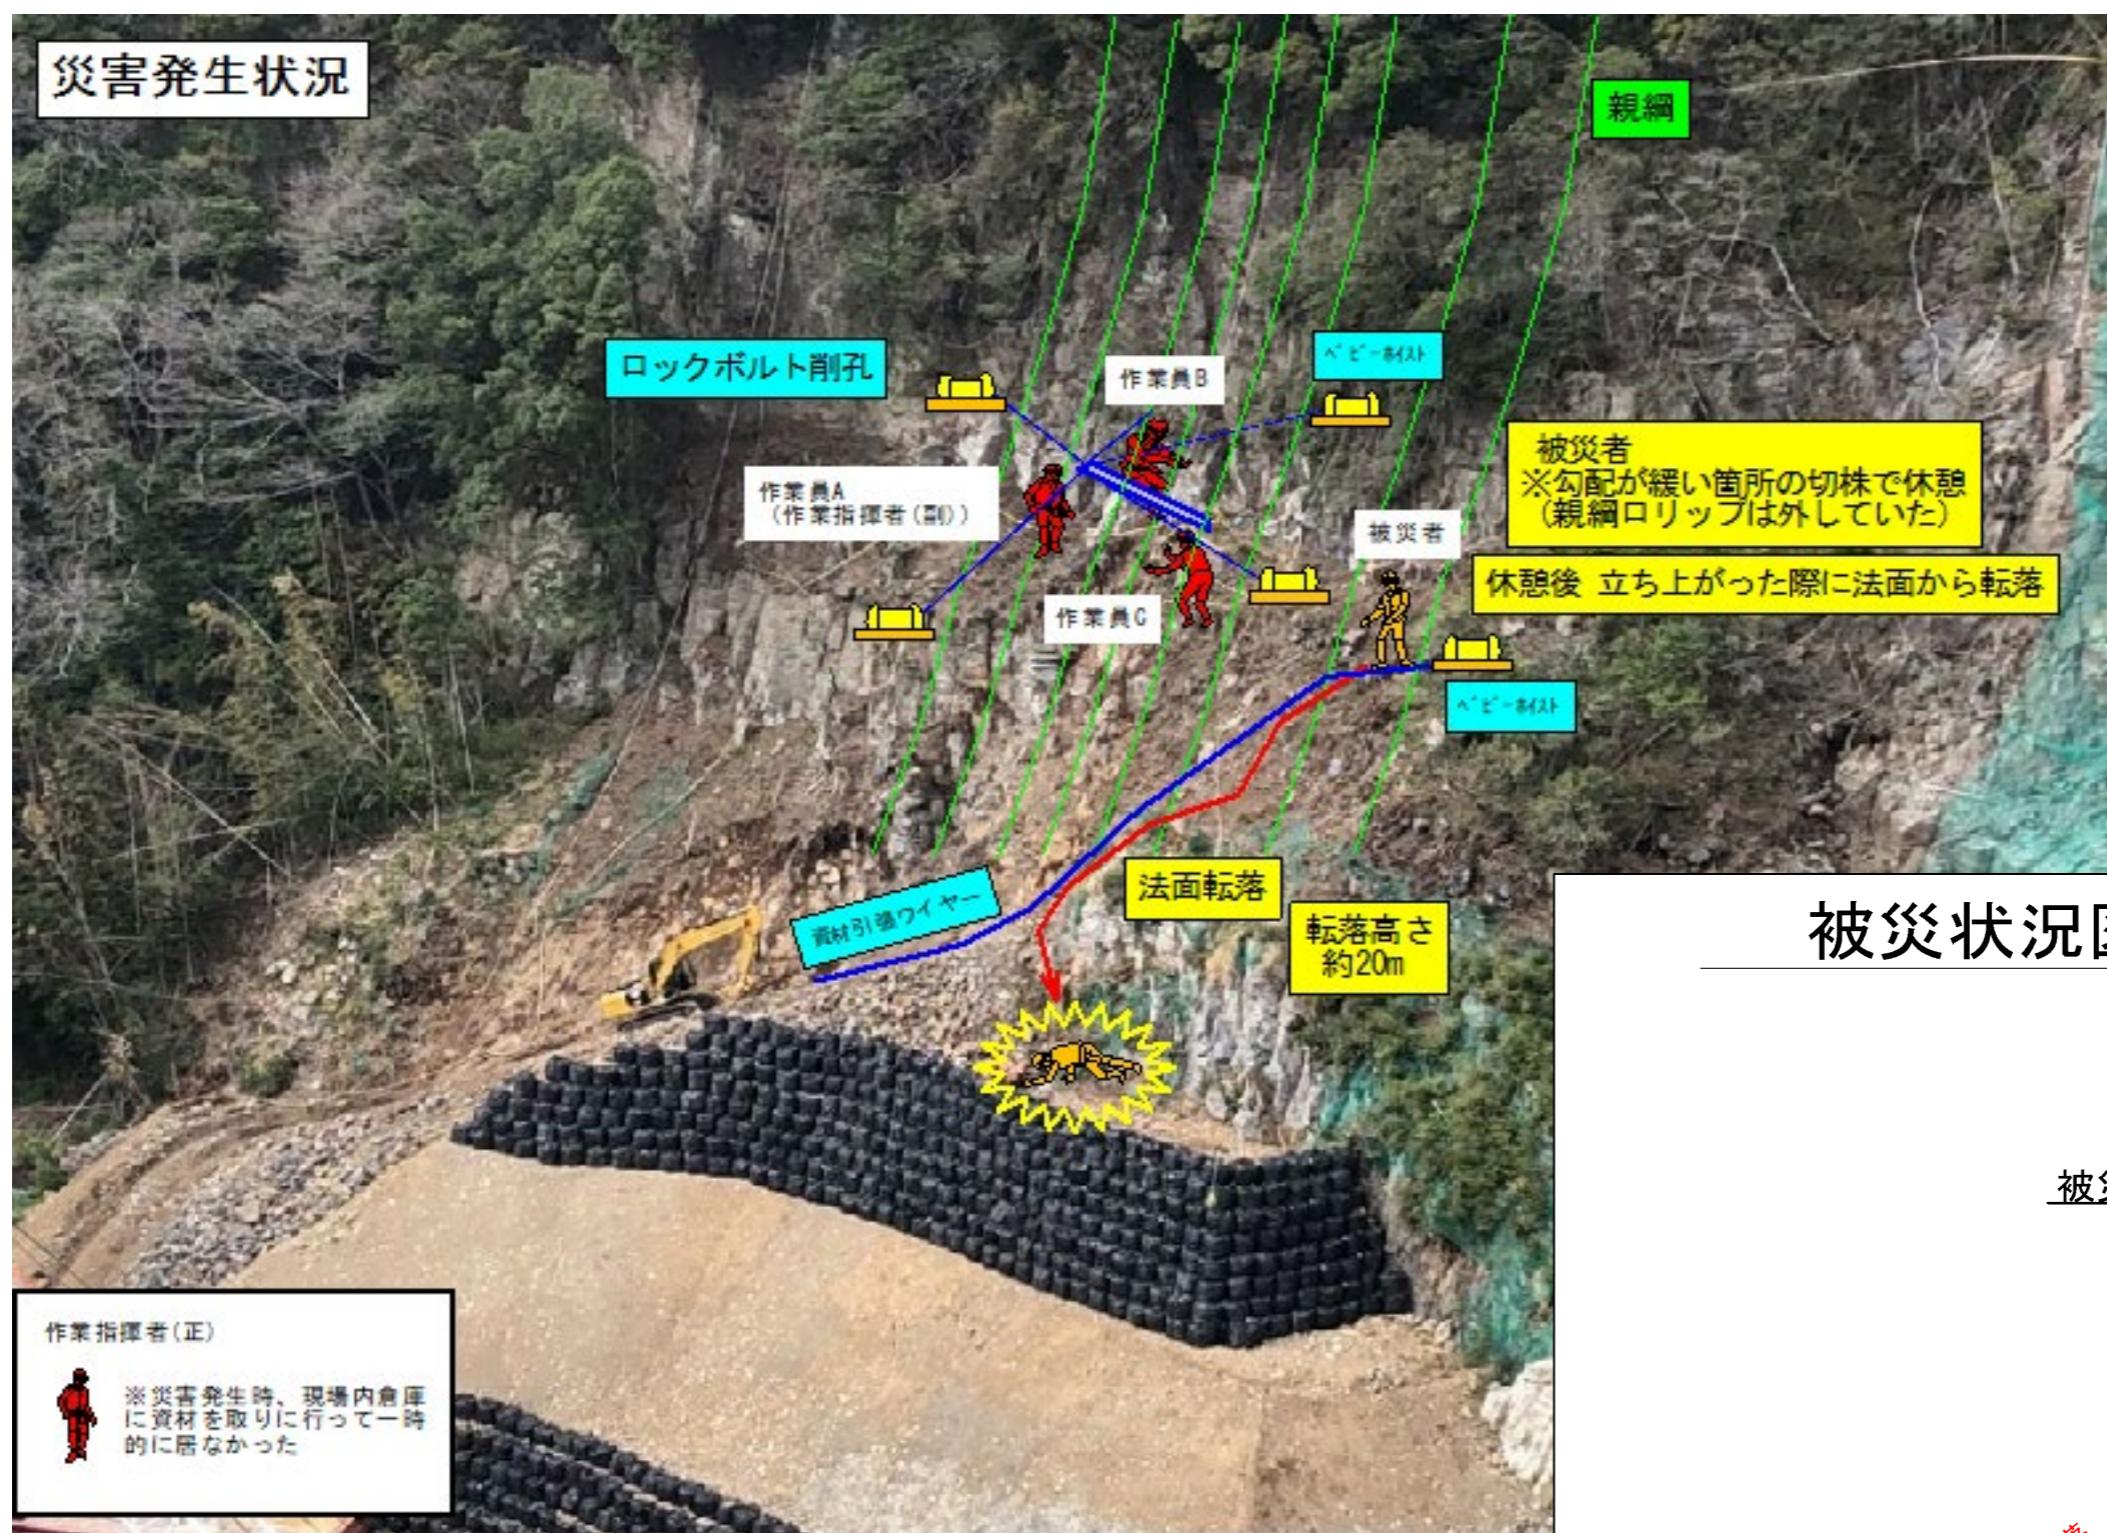
災害発生状況

事故種類	労働災害	発生日時	令和4年3月28日 13時40分	事故当事者	1次下請け
事故区分	墜落・転落	年齢性別	22歳 男性	職種	法面工
被災程度(全治) 被災者①	後頭部、背中、右膝 切創 および腰椎横突起部ひび骨折(不休)				
事故概要	<p>減勢工のクライミングバックホウによる掘削準備としてバックホウをワイヤーで吊り下げるための固定部アンカー(ロックボルト L=2m)設置作業を行っていた。被災者は、斜面上の小段ヘインチを用いて資材移動作業を担当していたが、昼時になつたため法面上で休憩(軽食)をしていた。</p> <p>被災者が立ち上がった際に足元の凸凹と周囲のワイヤーを踏んで法面小段から約20m下へ滑落した。休憩中のため墜落制止用器具を外していた。</p>				
事故原因等	<p>①ロープ高所作業の作業指揮者(正)は現場内倉庫に資材を取りに一時的に離れていたため、休憩の指示が明確になされずに被災者の状況を監視できていなかった。</p> <p>②法面小段状の箇所で墜落制止用器具を外して軽食をとった。</p> <p>③当日中に作業を終わらせたかったことから、作業上きりのいいところまで終わらせたいという思いがあり、昼時になつても作業を継続したため法面上での軽食となつた。</p>				
改善策等	<p>①ロープ高所作業計画においては、作業指揮者を必ず正・副の2名を選任・記名する。作業指揮者(正)が一時的に現場を離れるときは、作業指揮者(副)に声掛け交代し、全体のロープ作業状態が見渡せる箇所で作業指揮を行う。</p> <p>②法面上では、墜落用防止器具を外さない。原則的な安全教育再周知、法面作業での日々KYに必ず明記するとともに、職長の声掛け、JV職員の巡視により指導する。</p> <p>③「作業」「休憩」「昼食」の切替えを明確にし、作業指揮者はそれらが作業員へ確実に伝わるよう指示し、作業員はそれを遵守すること(遵守させるべく教育すること)。また、その他作業指揮者の責任・役割を明確にすること。</p> <p>④休憩の際は、作業指揮者の指示に従い必ず法面下に降りて安全な場所に移動し休憩する。休憩の短縮や近道行為を行わないように職長が号令を掛け、休憩時間・場所を指示する。</p>
