事故種類	公衆災害	発生日時	令和4年4月6日 4時45分	事故当事者	
事故区分	切断	年齢性別	72歳 男性	職種	ダンプトラック運転手
被災程度(全治)					
事故概要	・工事ヤード内で掘削残土を仮置きしたあと荷台をダンプアップしたまま発進・走行したことにより設置されていた架空線(NTT回線 アナログ回線:2回線、光回線:1回線)を損傷させた。 ・このことにより約40戸の電話回線が不通となった。				
事故原因等	・仮置き場にて土砂を下ろした後、警報装置が鳴っているにもかかわらず荷台をダンプアップしたまま発進・走行した。 ・見張り人を配置していたが、事故発生時には一時的に離れていた。				
改善策等	・警報装置が鳴っている状態では発進・走行しないことの再教育とダンプトラック運転手によるKY活動の実施。 ・見張り人は作業時には現地を離れない。 ・架空線明示柵の追加設置。 ・架空線保護カバーの追加設置。				
類似工事(他工事)へ活用できる対策等	・ダンプトラック運転手によるKY活動の実施。

事故状況図

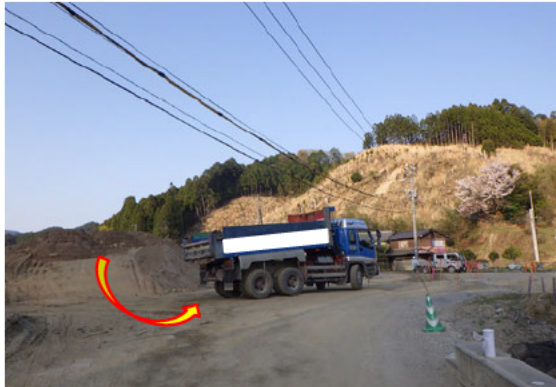
DTは残土を仮置きし、荷台が下がりにくい状況で走行

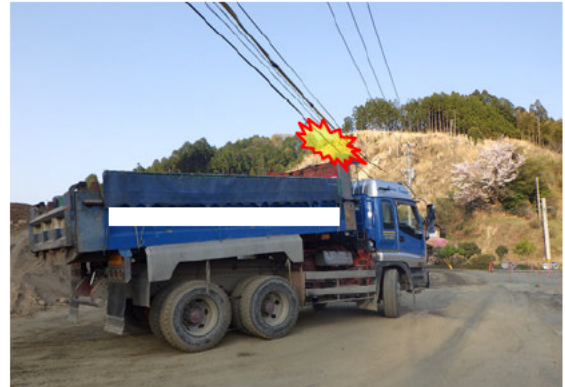
架空線(NTT)と接触、損傷

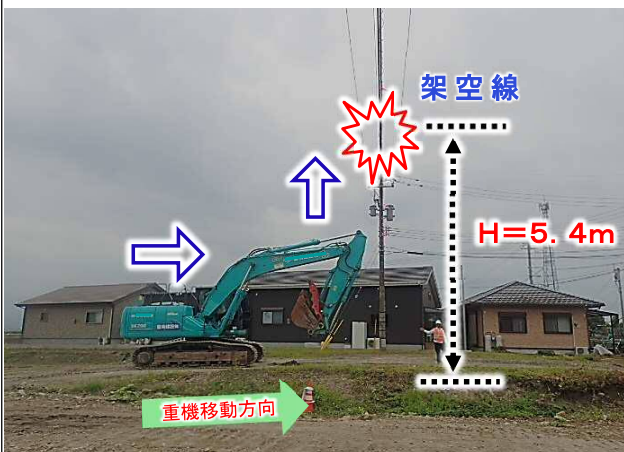
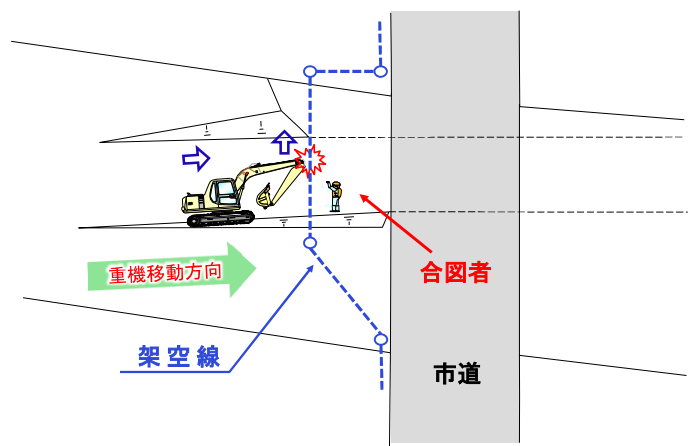
事故状況図

バックホウを移動中に、走行しながらアームを上げてしまい、架空線に接触し切断

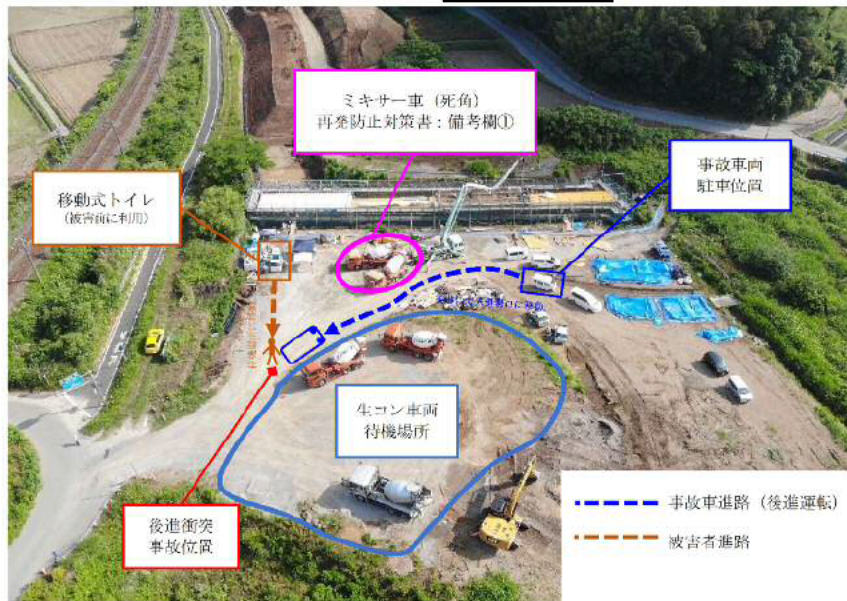
事故状況図

事故種類	労働災害	発生日時	令和4年6月2日11時28分	事故当事者	生コン運転手
事故区分	その他	年齢性別	73歳 男性	職種	一般運転手
被災程度(全治)	左足脛骨折(全治1.5ヶ月~2ヶ月)				
事故概要	現場内にて元請け作業員の運転する車両(軽バン)を後進させた際、歩いていた生コン車運転手に衝突し、左足を負傷した。 (現場は水路函渠の生コン打設中。元請け作業員(軽バン運転手)は、現場外の事務所に熱中症対策の飲料水を取りに行くため、現場内を後退運転していた。生コン運転手は、現場内のトイレより、徒歩にて車両に戻る途中)				
事故原因等	<ol style="list-style-type: none"> 1. 現場内を、進行方向が確認しにくい後進運転にて移動した。 2. 歩行者通路と車両移動用道路との区別がなかった。 3. 駐車場の表示がなく、空きスペースに乱雑に駐車していた。 				
改善策等	<ol style="list-style-type: none"> 1. カラーコーン・バー及び鉄ピン・トラロープによる、歩行者用安全通路を設置する。 2. 作業員の駐車場を現場内に設ける。 3. 「駐車以外の後進運転禁止」看板を入場口・駐車場所に2枚設置。 4. 資材の整理整頓を行い、カラーコーン・バーにて周囲を囲む。 5. コンクリート打設時の場内に、交通誘導員を1名配置。 6. 生コン車両待機場所に、固定トイレを設置。 7. 生コン車両待機場所の路肩に注意喚起表示を行う。 朝のKY時と、新規入場者教育にて指導する。				
類似工事(他工事)へ活用できる対策等

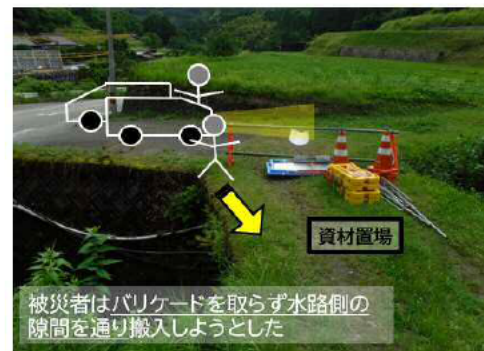
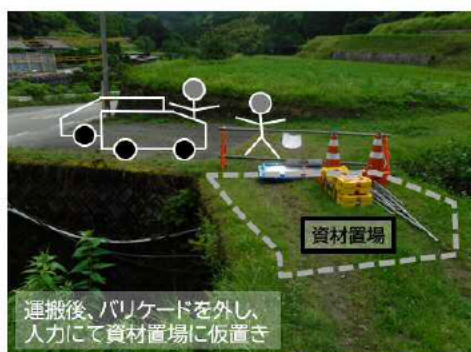
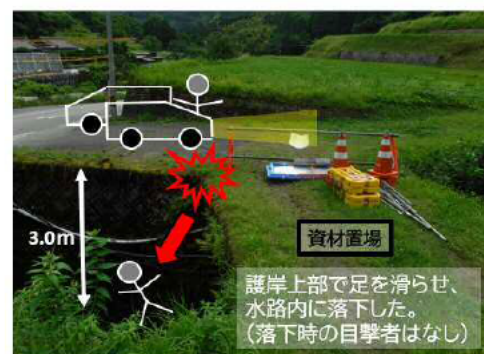
事故発生時の状況

事故種類	労働災害	発生日時	令和4年6月23日 3時35分	事故当事者	2次下請け
事故区分	墜落・転落	年齢性別	32歳 男性	職種	交通誘導員
被災程度(全治)	左眼窩底骨折、両手舟状骨骨折、左足関節内果骨折				
事故概要	通行止規制の解除後、安全資材を回収し仮置き場に搬入する際、仮置き場の手前に設置していた第三者進入防止用のバリケードを移動させず、狭い隙間を通ろうとした。その際、護岸上部で足を滑らせて仮置き場横の用水路(深さ3m)に転落した。				
事故原因等	<ul style="list-style-type: none"> 仮置き場所の第三者進入防止用バリケードを移動させずに狭い隙間を無理に通ろうとした。 用水路への転落防止措置が為されていないかった。 				
改善策等	<ul style="list-style-type: none"> 規制材置場を現場架設ヤード内に変更する。 基礎杭工事に使用する建設機械を操作する作業員の転落を防止するために、用水路側に転落防止柵を設置する。 				
類似工事(他工事)へ活用できる対策等	工事関係者が立ち寄る箇所について高低差がある場合は転落防止措置を施す。

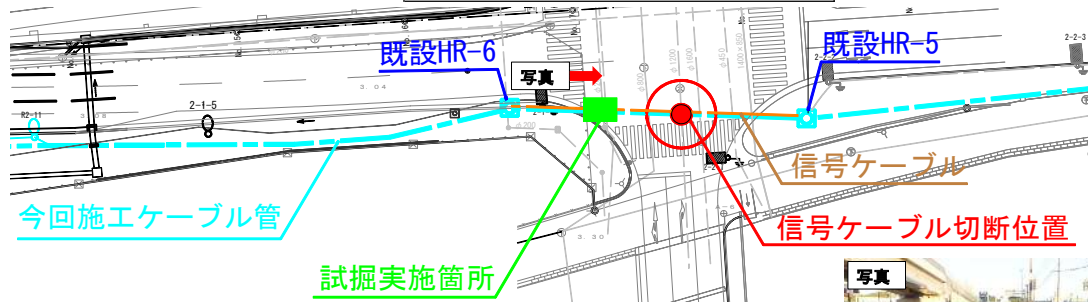
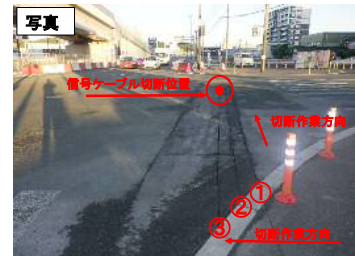
事故状況図

事故種類	公衆災害	発生日時	令和4年7月1日23時45分	事故当事者	2次下請け
事故区分	切断	年齢性別		職種	
被災程度(全治)					
事故概要	道路情報板管路埋設工事において、交差点部の鉋さい撤去のため65cmカッターで舗装版切断中、信号ケーブルを切断した。 信号ケーブル切断により、交差点内の車両用信号6基が点滅に変わり、車両用信号2基と歩行者用信号12基が消灯する事案が発生、復旧まで約6時間を要した。				
事故原因等	<ul style="list-style-type: none"> ・ハンドホール間の位置、既設管路埋設舗装跡、探査機、試掘から地下埋設管路の位置を想定したが、想定が十分でなかった。(探査は異なる熟練者が2回、試掘は浅埋が懸念される箇所で行っており、浅埋管があるとは想定出来なかった。) ・管路埋設位置は交差点内であり、交通規制の関係上、試掘位置が限定された。 				
改善策等	<ul style="list-style-type: none"> ・試掘については、10m間隔に1箇所以上、又は、既設ハンドホール間では2箇所以上行う。(従来:数値の基準等無し) ・地下埋設物探査について、1.0m間隔で調査を行う。また、調査記録を残し調査者以外のものがチェックする。(従来:約1.5m間隔、現地マーキングのみで書面での記録等は無し) ・埋設物が確認された箇所については、既設管路との離隔を十分確保した位置に新設管路を設置する。 				
類似工事(他工事)へ活用できる対策等	<ul style="list-style-type: none"> ・特記仕様書に基づき確実に埋設物調査を実施する。 ・既設埋設管路の部分的な配置のずれや上越し等を想定して新設管路の施工計画を立てる。 ・事務所の他工事関係者へ周知し、再発防止を図る。

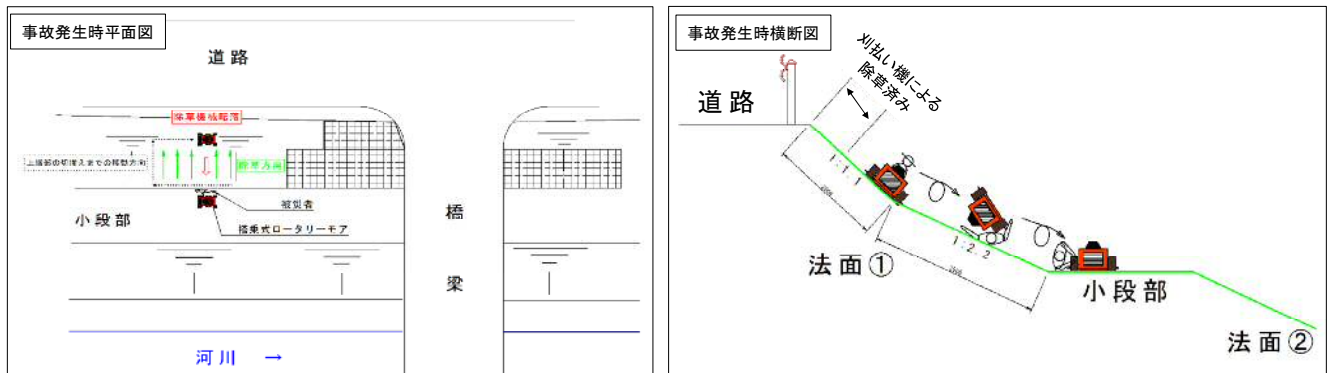
事故状況図

- ・作業指示は搭乗式ロータリーモアによる小段部の除草となっていた。
- ・除草機械の片付け・清掃のために、他者にブローアを持ってきてもらうよう依頼したが、少し時間がかかることが想定されたため、空き時間で除草を行った。
- ・当該法面は刈払い機及びラジコンモアにて除草を行うことは認識してしたが、法勾配も緩いことから法面を登りながらであれば当該除草機械で作業できると思い実行した。
- ・最後に法面に対して横向きに除草機械を走行させていたところ、法面がきつくなっており、除草機械ごと転落、被災した。

- ①当日指示を受けた作業予定に変更が生じる場合には、現場責任者への報告を義務づける。
現場責任者は現地確認の上、新たに作業指示を行う。また、作業前には現地にてKYを再度行い、作業に取りかかる。
- ②今回、事故に関して行う臨時安全教育並びに今後開催する安全教育において、不安全行動をなくす指導を行う。
- ③作業員が週1回、ヒヤリハット報告を提出。提出された内容は、安全教育・訓練にてフィードバックする。
- ④作業員同士が互いを視認できる状況で作業を行えるように、概ね延長100mの範囲に3名を目安に作業員を配置する。
- ⑤平地で作業する除草機械に『法面への立入禁止!』の注意喚起表示を行う。

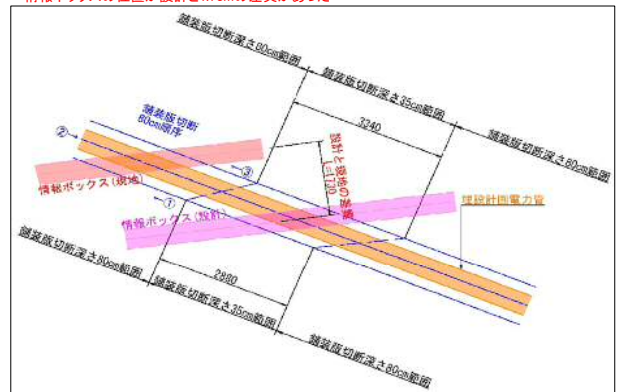
舗装版切断事故時詳細図

情報ボックスの位置が設計と1.73mの差異があった
