事故種類	公衆災害	発生日時	令和4年4月6日 4時45分	事故当事者	
事故区分	切断	年齢性別	72歳 男性	職種	ダンプトラック運転手
被災程度(全治)					
事故概要	・工事ヤード内で掘削残土を仮置きしたあと荷台をダンプアップしたまま発進・走行したことにより設置されていた架空線(NTT回線 アナログ回線:2回線、光回線:1回線)を損傷させた。 ・このことにより約40戸の電話回線が不通となった。				
事故原因等	・仮置き場にて土砂を下ろした後、警報装置が鳴っているにもかかわらず荷台をダンプアップしたまま発進・走行した。 ・見張り人を配置していたが、事故発生時には一時的に離れていた。				
改善策等	・警報装置が鳴っている状態では発進・走行しないことの再教育とダンプトラック運転手によるKY活動の実施。 ・見張り人は作業時には現地を離れない。 ・架空線明示柵の追加設置。 ・架空線保護カバーの追加設置。				
類似工事(他工事)へ活用できる対策等	・ダンプトラック運転手によるKY活動の実施。

事故種類	公衆災害	発生日時	令和4年5月31日 11時45分	事故当事者	1次下請け
事故区分	切断	年齢性別	—	職種	
被災程度(全治)	通信ケーブル切断(1本)				
事故概要	工事現場内から場外へ搬出するためバックホウを移動中に、バックホウのアームが地面に接触したことで動揺してしまい、走行しながらアームを上げてしまったことにより、架空線に接触し切断した。				
事故原因等	バックホウ移動中に、バックホウのアームが地面に接触したことで、動揺してしまい走行しながらアームを上げたことが要因である。				
改善策等	①架空線付近でのバックホウ操作について、オペレーターは自からの意思を先行して操作を行わないよう、安全教育にて関係者へ周知徹底する。 ②架空線に対し、手前5mにマーキング等停止位置を設置する。 ③架空線に対して、バックホウの先端が5m手前の位置で一旦停止を行い、オペレーターと合図者にて安全確認後、移動を再開する。 ④安全巡視日誌に点検項目を追加し、巡視・点検を行う。				
類似工事(他工事)へ活用できる対策等	・架空線手前で一旦停止を行い、安全確認を行う。 ・マーキング等により停止位置を設置する。 ・安全巡視日誌にチェック項目を追加する。

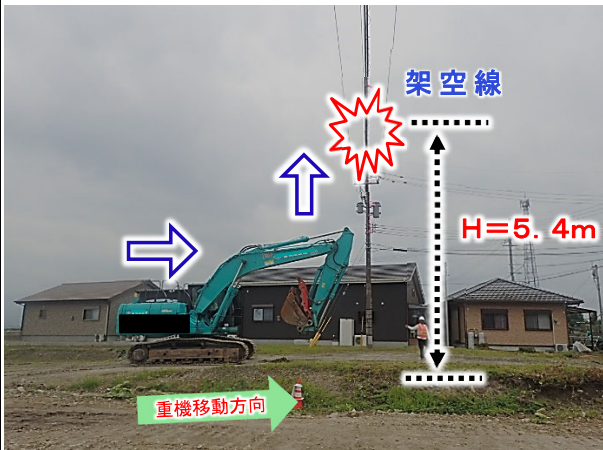
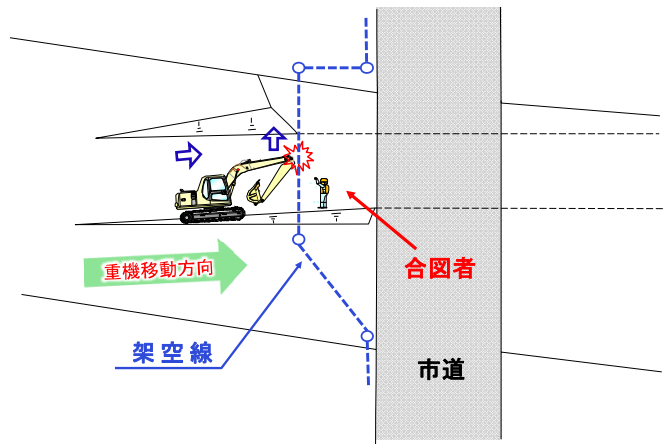
事故状況図

バックホウを移動中に、走行しながらアームを上げてしまい、架空線に接触し切断

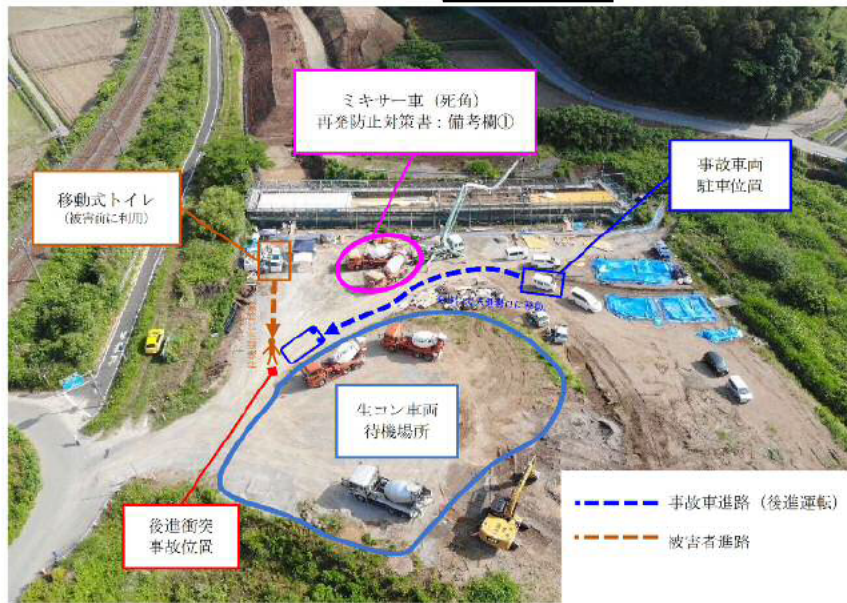
事故状況図

事故種類	労働災害	発生日時	令和4年6月2日11時28分	事故当事者	生コン運転手
事故区分	その他	年齢性別	73歳 男性	職種	一般運転手
被災程度(全治)	左足脛骨折(全治1.5ヶ月~2ヶ月)				
事故概要	現場内にて元請け作業員の運転する車両(軽バン)を後進させた際、歩いていた生コン車運転手に衝突し、左足を負傷した。 (現場は水路函渠の生コン打設中。元請け作業員(軽バン運転手)は、現場外の事務所に熱中症対策の飲料水を取りに行くため、現場内を後退運転していた。生コン運転手は、現場内のトイレより、徒歩にて車両に戻る途中)				
事故原因等	<ol style="list-style-type: none"> 1. 現場内を、進行方向が確認しにくい後進運転にて移動した。 2. 歩行者通路と車両移動用道路との区別がなかった。 3. 駐車場の表示がなく、空きスペースに乱雑に駐車していた。 				
改善策等	<ol style="list-style-type: none"> 1. カラーコーン・バー及び鉄ピン・トラロープによる、歩行者用安全通路を設置する。 2. 作業員の駐車場を現場内に設ける。 3. 「駐車以外の後進運転禁止」看板を入場口・駐車場所に2枚設置。 4. 資材の整理整頓を行い、カラーコーン・バーにて周囲を囲む。 5. コンクリート打設時の場内に、交通誘導員を1名配置。 6. 生コン車両待機場所に、固定トイレを設置。 7. 生コン車両待機場所の路肩に注意喚起表示を行う。 朝のKY時と、新規入場者教育にて指導する。				
類似工事(他工事)へ活用できる対策等

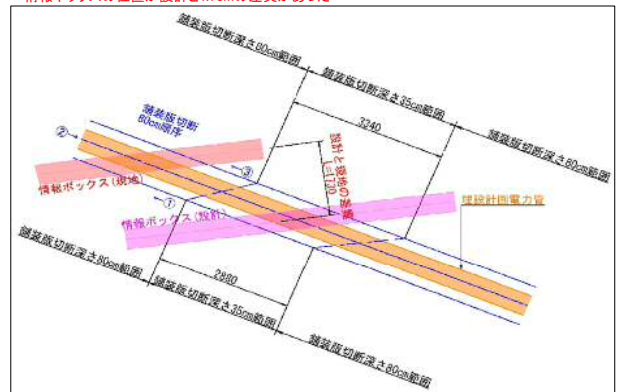
舗装版切断事故時詳細図

情報ボックスの位置が設計と1.73mの差異があった

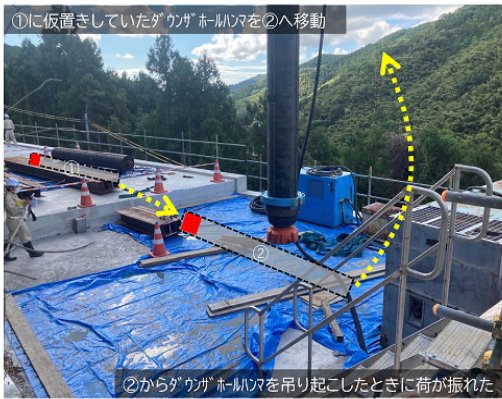
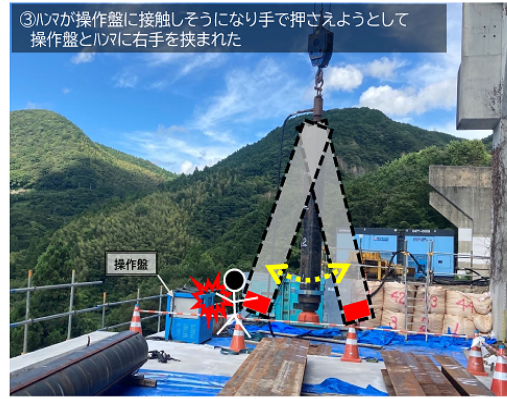
事故状況図

事故種類	労働災害	発生日時	令和4年8月5日 14時00分	事故当事者	1次下請け
事故区分	建設機械	年齢性別	40歳 男性	職種	とび工
被災程度(全治)	右橈骨遠位端関節内骨折、右上腕打撲傷、右橈骨手根関節脱臼				
事故概要	ダウンザホールハンマーをクレーンで吊り起こす際、ダウンザホールハンマーが揺れ操作盤に接触しそうになったため、手で押さえようとして操作盤とダウンザホールハンマーの間に右手が挟まった。				
事故原因等	<ul style="list-style-type: none"> ・合図者が吊荷の状況を見誤った。 ・クレーンオペレーターから施工箇所が直視出来なかった(無線のみ)。 ・荷振れ防止措置が無かった。 ・現場ヤードが狭かった。 ・待避場所が無かった。 				
改善策等	<ul style="list-style-type: none"> ・3方向から吊荷を確認する。 ・ブームにカメラを取付、運転席からモニターで確認する。 ・レバーブロックを使用して荷振れを防止する。 ・ヤード内を整理し作業エリアを広く確保する。 ・待避場所を決めて現地に明示する。 				
類似工事(他工事)へ活用できる対策等	<ul style="list-style-type: none"> ・複数人による吊荷の確認、クレーンオペレーターから直視出来ない場合のカメラ設置 ・荷振れ防止の為にレバーブロックを使用、荷振れが発生した際の待避場所明示

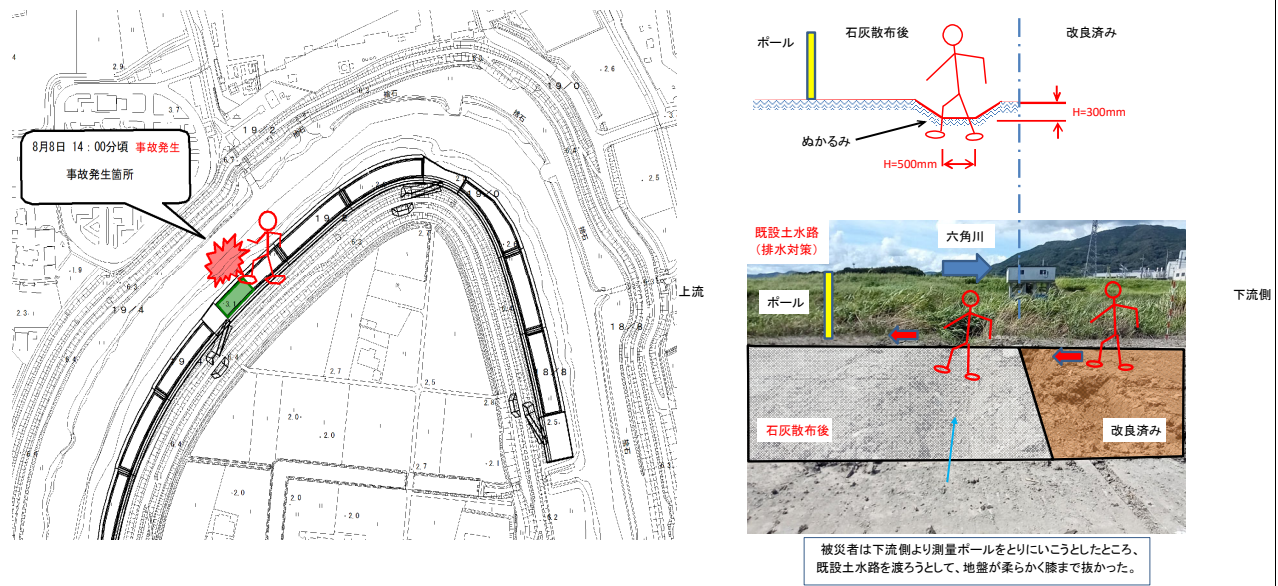
事故状況図

事故種類	労働災害	発生日時	令和4年8月8日 14時00分	事故当事者	一次下請け
事故区分	その他	年齢性別	20歳 男性	職種	普通作業員
被災程度(全治)	普通作業員:火傷(両足膝から下) 加療期間1~2ヶ月程度				
事故概要	河道高水敷の石灰処理作業を行っていた。区画内に石灰散布を行いバックホウにて石灰の攪拌を開始した。被災者は、位置出しが終わった赤白ポールの片付けを行うため、バックホウ付近の既設水路を渡ろうとして、柔らかい地盤で膝まで抜かり両膝から下を火傷した。石灰を散布した箇所は既設土水路で下が柔らかかった。				
事故原因等	<ul style="list-style-type: none"> 作業範囲に既設水路があり、散布箇所の立入禁止を認識していなかった。 石灰の取り扱い・火傷に対する教育を行っていたが本人の意識が甘かった。 石灰作業時に散布後、改良区画への立入禁止措置を明示していなかった。 				
改善策等	<ul style="list-style-type: none"> 散布範囲外に目印ポール等を設置し、石灰の攪拌が完了した後、温度の低下を確認するまで区画内に立ち入らない。 石灰に関する取扱いの安全教育を再度行い、周知を高める。 当日作業開始前に現地での確認・ミーティングを行う。 散布後の立入禁止措置について作業手順書に明記し再教育を行う。 カラーコーンと表示板にて立入禁止区域を明確にする。 				
類似工事(他工事)へ活用できる対策等	石灰取り扱いに際して、作業着手前に危険性の確認を行う。

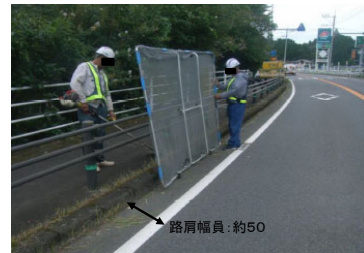
飛散防止ネットの端部を1名で保

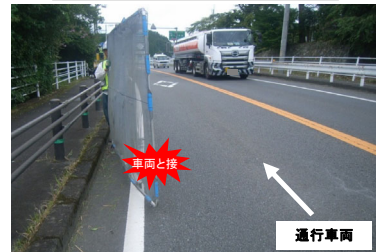
強風で飛散防止ネットが車道へ移

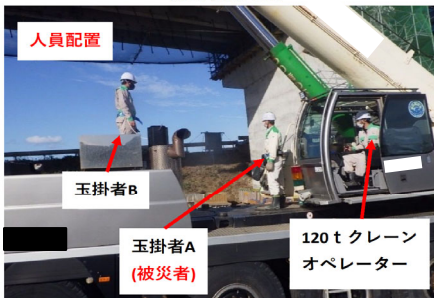
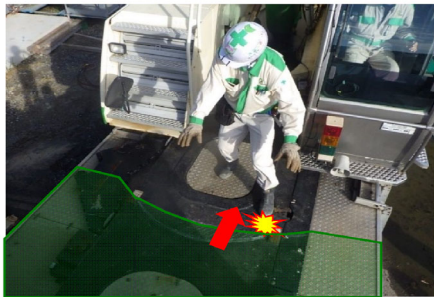
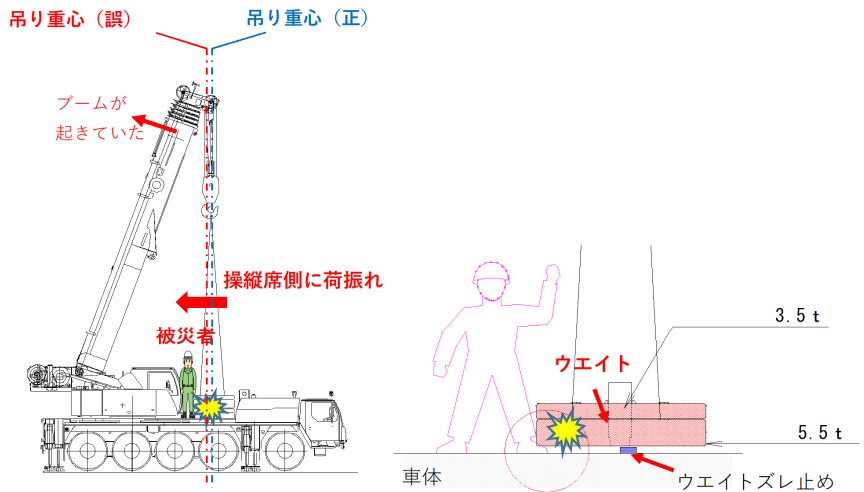
被災状況写真

事故種類	労働災害	発生日時	令和4年10月7日 18時20分	事故当事者	1次下請け
事故区分	その他	年齢性別	33歳 男性	職種	クレーン工
被災程度(全治)	左足甲骨折 (約1.0ヶ月)				
事故概要	120tクレーンを使用した作業が終了し、クレーン分解作業でウエイトの解体を行っていた。ブームがウエイトの吊り重心より操縦席側に起きていたため、地切り時吊荷が振れて操縦席へ移動してきた。被災者は、ウエイトが操縦席に接触することを止めようとした時に、荷振れしたウエイトと車体の間に左足の甲を挟まれた。				
事故原因等	<ul style="list-style-type: none"> ・挟まれる可能性のある操縦席側の車上で作業していた ・介錯ロープを使用していなかった ・吊り重心位置の確認が不十分だった 				
改善策等	<ul style="list-style-type: none"> ・吊荷の巻き上げ操作時は、操縦席側の車上に立ち入らない ・介錯ロープを左右に配置し、クレーン左右の地上から引っ張る ・合図者は、吊り重心の位置が分かる2方向(縦横)で確認を行う ・通常作業(8:00~17:00)と時間外作業(17:00以降)についての「安全施工サイクル」の見直しを行う ・クレーン会社に対して配置オペレーターの実務経歴書の提出を依頼して、技量の確認を行う。実務経歴が1年未満の場合は、ヘルメットに運転初心者のヘルバンドを貼り付け、周囲の者は安全作業をしているか注視するよう関係作業員に周知徹底する ・「吊上げ作業時車上へ立入禁止」および「介錯ロープの使用」徹底させるために、クレーン側面に明示する 				
類似工事(他工事)へ活用できる対策等

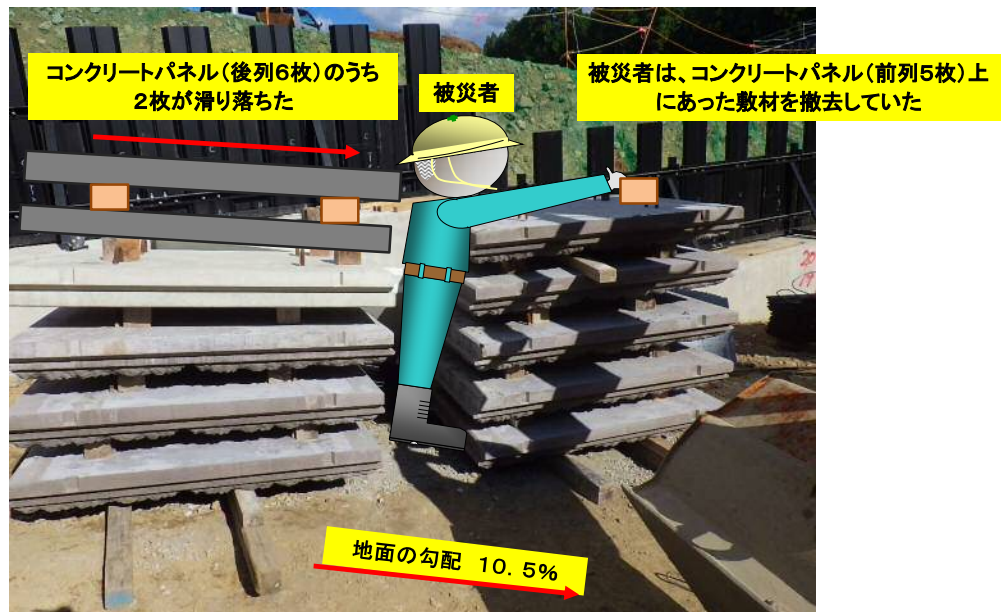
事故状況図

事故種類	労働災害	発生日時	令和4年10月25日14時10分	事故当事者	1次下請け
事故区分	飛来・落下	年齢性別	61歳 男性	職種	土木作業員
被災程度(全治)	肋骨骨折・橈骨遠位端骨折・肺挫傷				
事故概要	砂防ソイルセメントの堰堤を施工するにあたり、外部保護材のコンクリートパネルを組み立てるため、施工中の砂防堰堤内(勾配10.5%の地山面)に使用するコンクリートパネルを2列(前列5枚、後列6枚)で仮置きしていた。作業員が前列のコンクリートパネル上にあつた敷材を撤去するため、2列のコンクリートパネルの間に入って作業していたところ、後列6枚のコンクリートパネルのうち2枚が滑り落ち、間に挟まり負傷した。				
事故原因等	①コンクリートパネルを勾配がある場所に不安定な状態で仮置きしていた。 ②安全巡視で仮置コンクリートパネルが不安定な状態であることに気付かなかった。 ③仮置コンクリートパネル同士の狭い間に入って作業を行った。				
改善策等	①勾配がある場所に仮置きする場合は、敷材で高さを調整(敷材を重ねる場合は直交させる)し水平に仮置きする ②コンクリートパネルの間は人が入って作業するスペースを設けない ③安全巡視において「仮置資材が不安定でないか」チェックする				
類似工事(他工事)へ活用できる対策等	事務所管内の施工業者へ周知、注意喚起を行う。
