## 事故状況写真

事故状況図

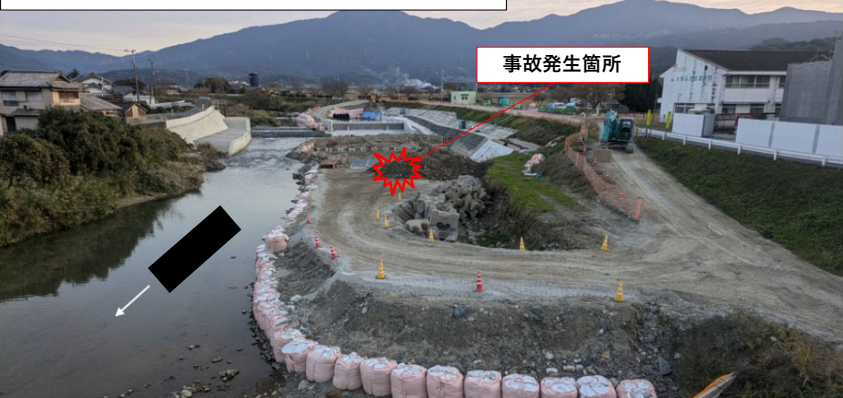
| 機密性2情報 | | | | | |
|---|---|---|---|---|---|
| 事故概要 | バックホウにて根固めブロック設置のためのクレーンヤード整備作業中、傾斜しているところに移動した際にバックホウがバランスを崩し転倒。 | | | | |
| 事故原因等 | 盛土箇所へ昇降する際、坂路勾配がバックホウの登坂能力角度を超えていた。 | | | | |

事故発生後の現地状況（転倒したBHは回送済み）

| 機密性2情報 | | | | | |
|---|---|---|---|---|---|
| 改善策等 | ・盛土昇降部はバックホウ登坂能力角度以下になるよう整形し、勾配定規を使用して現場代理人が確認後、昇降する。<br>・重機の足場確保の徹底を図る。<br>・バックホウで勾配がついている所を走行する際は、アームは進行方向を向ける。 | | | | |

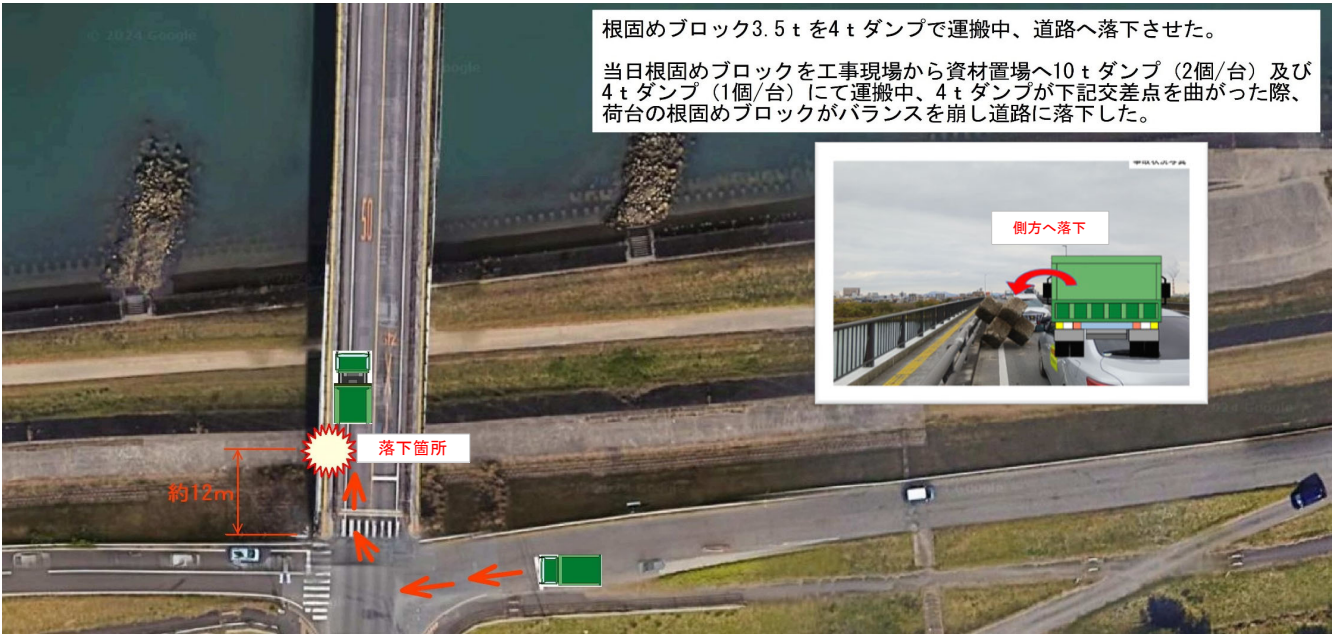
| 機密性2情報 | | | | | | |
|---|---|---|---|---|---|---|
| 事故概要 | 工事現場に存置してあった根固めブロックを資材置場へ搬出するため、4tダンプで運搬していたところ交差点を右折した際に積み荷の根固めブロックが左側方へ移動し、国道橋上に落下した。 | | | | | |
| 事故原因等 | ・交差点を右折する際に、法定速度内ではあったがスピードが出ており遠心力により荷台の根固めブロックがバランスを崩し落下した。<br>・接地面が少なくバランスの悪い形状の根固めブロックの運搬であったが、固定等がなされていなかった。 | | | | | |

- 交差点を曲がる際のスピードを抑える。
- 積み荷に見合った運搬車両を使用する。(10tダンプの使用)

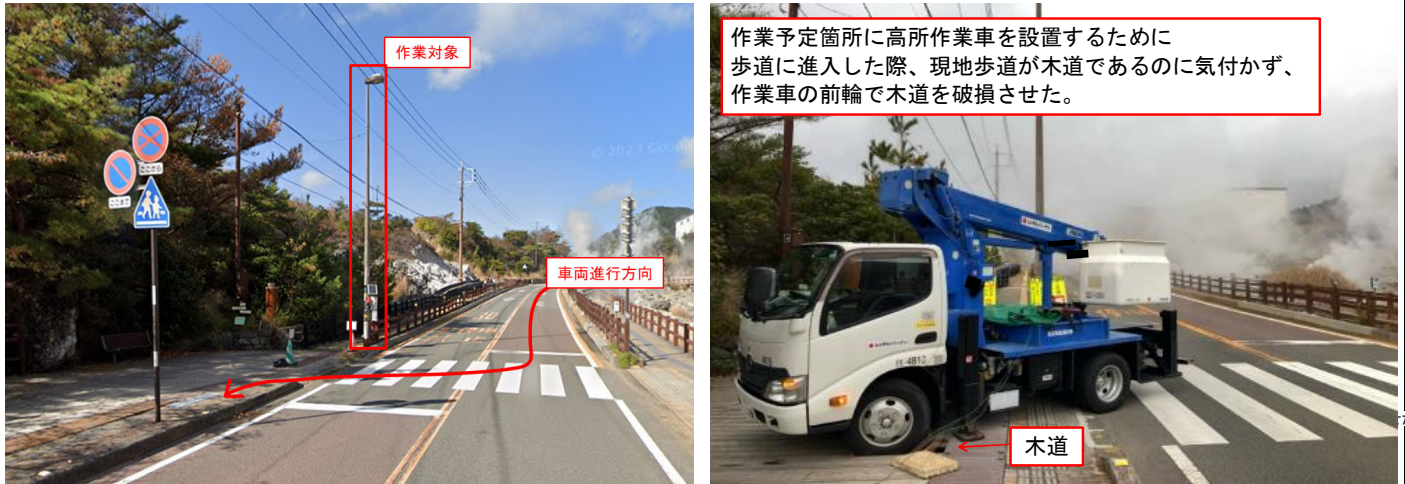
| 機密性2情報 | | | | | |
|---|---|---|---|---|---|
| 事故概要 | 横断歩道用照明灯の灯具を取り替えるため、横断歩道部奥に整備されているスペースに高所作業車を止めようとして進入したところ、スペースに設置してある木歩道を前輪2つにて損傷させた。 | | | | |
| 事故原因等 | ①工事施工の事前検討にあたり、現地状況をグーグルストリートビューでしか確認せず、また、高所作業車の進入可否の視点でしか確認しなかった。<br>②車両進入場所に対する危険予知の認識不足及び作業当日の現地状況確認が十分でなかった。<br>③歩道部の車両設置予定箇所における現場状況、歩道幅、用地境界の事前確認を行っていなかった。 | | | | |

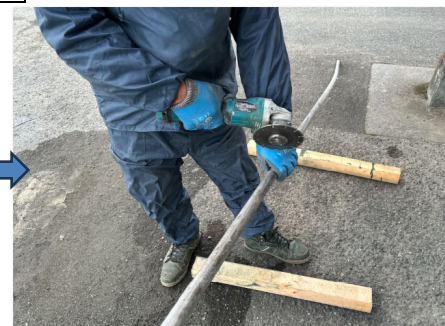
| 事故概要 | 廃材コンテナに入れるため廃材のVP管をディスクグラインダーで切断していたところ、キックバックし刃が左手の甲に接触し負傷した。 | | | | |
| 事故原因等 | <ul style="list-style-type: none"> <li>作業計画書で想定していない作業を個人の判断で行った。</li> <li>VP管を固定せず、片手でディスクグラインダーを使用した。</li> <li>下請業者が持ち込んだ保護カバーの付いていないディスクグラインダーを借用し使用した。</li> <li>保護手袋がビニル製のものであった。</li> </ul> | | | | |

廃材コンテナに入れるためVP管をディスクグラインダーでカットしていた

手が滑り左手甲に刃が接触し負

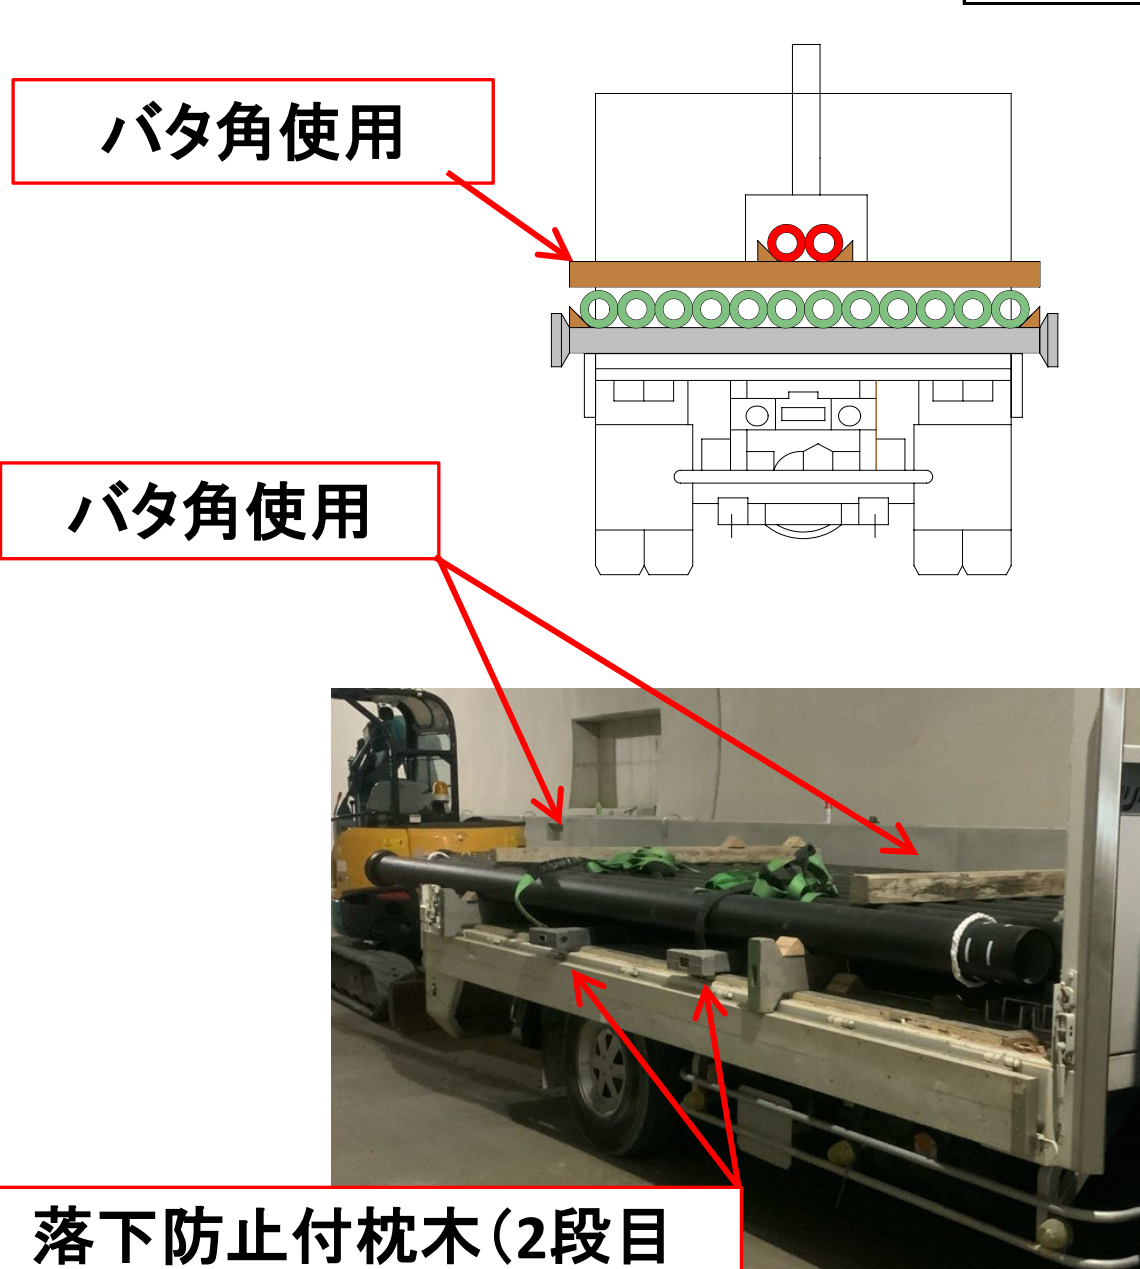
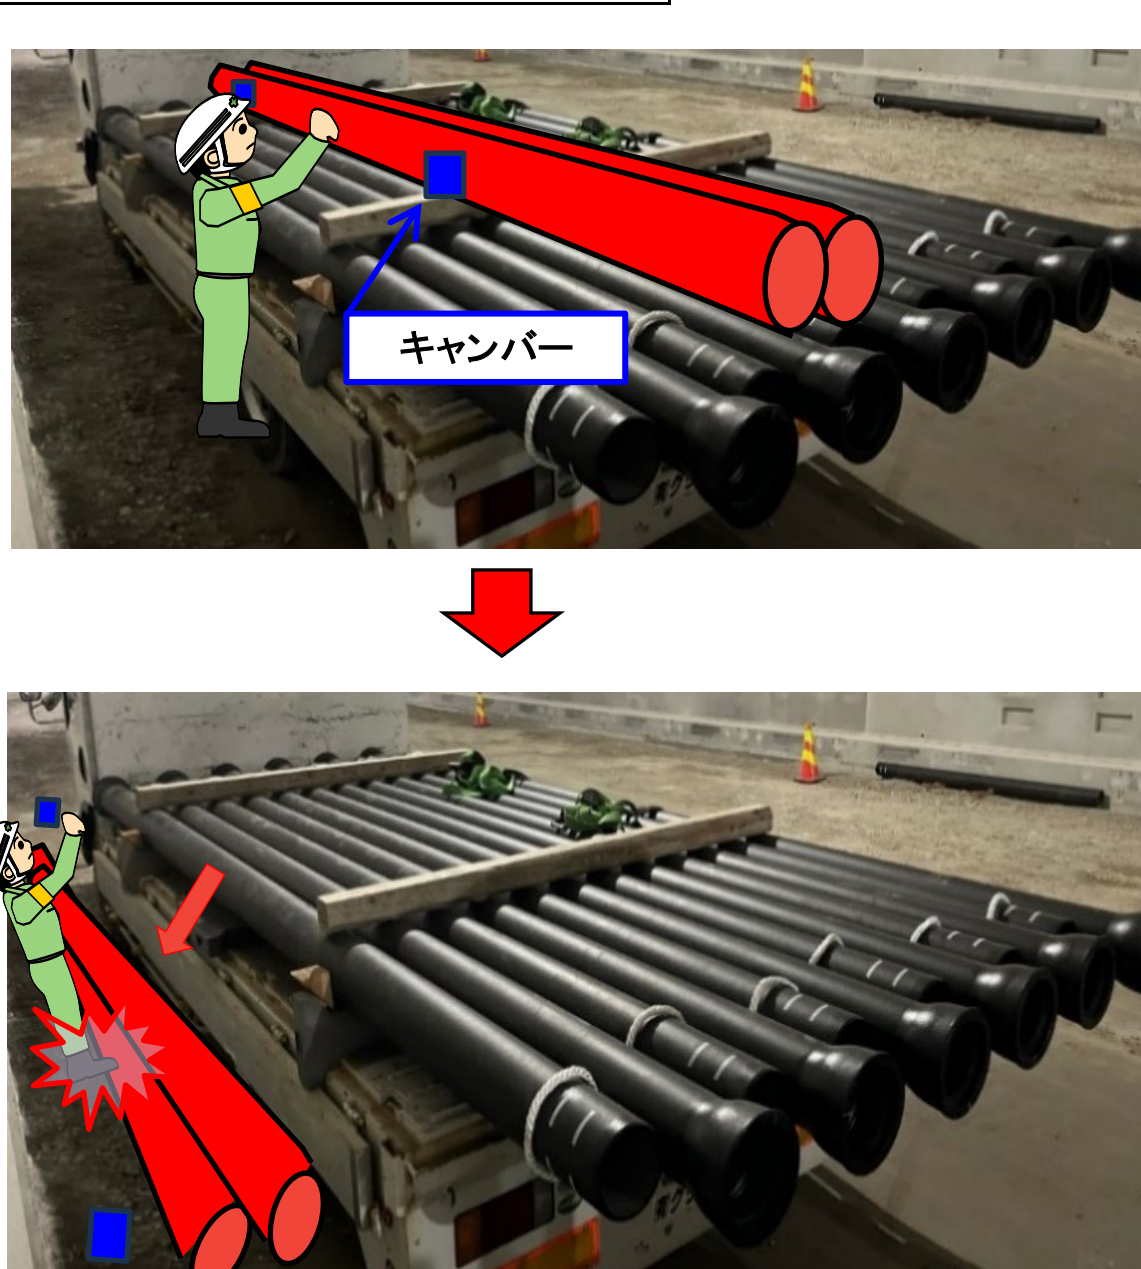
| 機密性2情報 | | | | | | |
|---|---|---|---|---|---|---|
| 事故概要 | トンネル外に仮置きしていた鑄鉄管を1段目は落下防止付枕木を使用し、2段目は材料保管用の角材を使用して、2段重ねで4トンユニック車の荷台に積載してトンネル内に運搬。トンネル内で荷台から鑄鉄管を下ろす準備として、2段目鑄鉄管2本のキャンバーを手前に移動させ、2本の鑄鉄管をキャンバーまで引き寄せた後、玉掛けが出来るように奥側の管を押して管同士の隙間を開けてキャンバーを置いたところ手前側の管が自分の方に転がり左足に落下。その後2本目も転がり落ちて右足に落下した。 | | | | | |
| 事故原因等 | 通常、ユニック車への積載は上下段とも専用の落下防止付枕木を使用していたが、2段目の積荷本数が2本と少なかったため、落下防止機能がない材料保管用の角材を危険予知も行わず、安易に使用した。 | | | | | |

バタ角使用

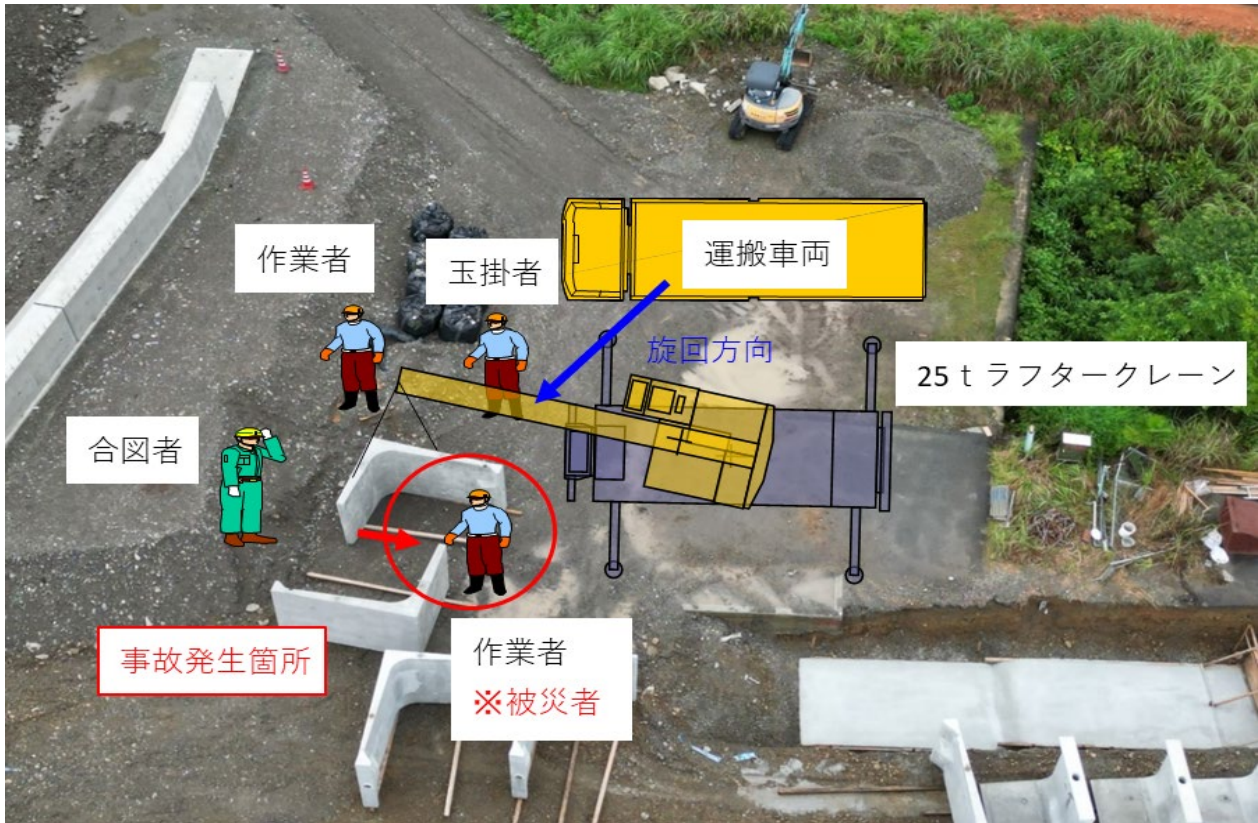
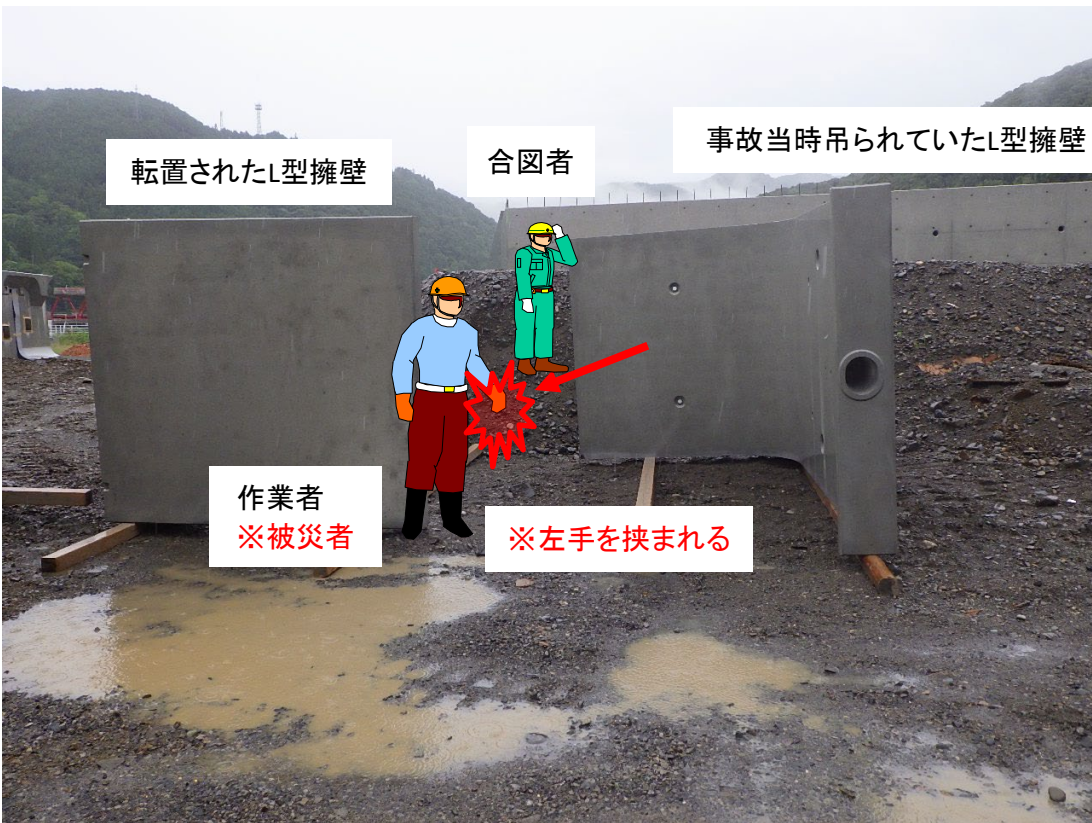
| 機密性2情報 | | | | | | |
|---|---|---|---|---|---|---|
| 事故概要 | 25tラフタークレーンにてL型擁壁の荷降ろし時に、吊荷が荷降ろし定位置まできたので旋回を止めたが反動で吊荷が回転し始め転置されたL型擁壁に接触しようとした。被災者が揺れを止めようと吊荷に手をかけたが、回転は収まらず吊荷と転置されたL型擁壁に左手を挟まれた。 | | | | | |
| 事故原因等 | ・事故当日、県外から材料が搬入され荷下ろしを行っていたところ天候が悪化し始め、作業中止基準に該当する恐れもあったことから早く作業完了することを優先して、荷下ろし時に介錯ロープを使用していなかった。(作業手順書には介錯ロープを使用して荷ぶれ抑制を行うことを記載していたが、今回の作業時には使用していなかった。)<br>・合図者が作業員の状況を確認できる場所にいなかった。<br>・吊り荷が回転し別のL型擁壁に接触しようとした為、作業員が吊り荷の回転を止めようと手を出した。(クレーン等の作業中は直接吊り荷や玉掛用具に触れないことが「玉掛作業の安全に係るガイドライン」に記載されているが遵守されてなかった。)<br>・材料の配置間隔が狭く、材料同士が接触し易い状況であった。 | | | | | |

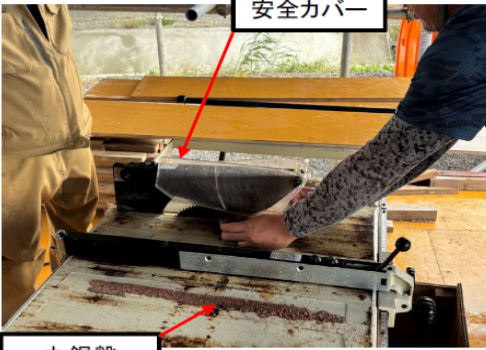
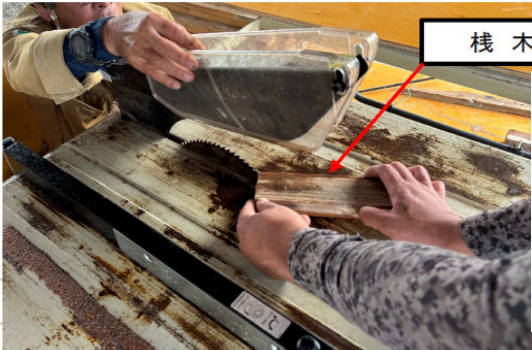
| 機密性2情報 | | | | | | |
|---|---|---|---|---|---|---|
| 事故原因等 | ○加工作業に慣れていたため、簡単な作業だという油断する気持ちがあった。<br>○棧木が短く丸鋸の刃に引っかかった際に手で固定できず、棧木が跳ねて安全カバーが浮き上がり、刃が露出して接触した。 | | | | | |

棧木が跳ねた

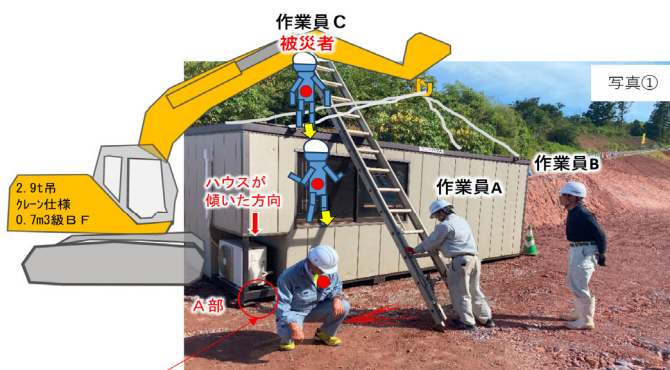
ハウスこの部分に6cmほどの隙間があり被災者が移動しようとした時ハウスが傾きバランスを崩した。

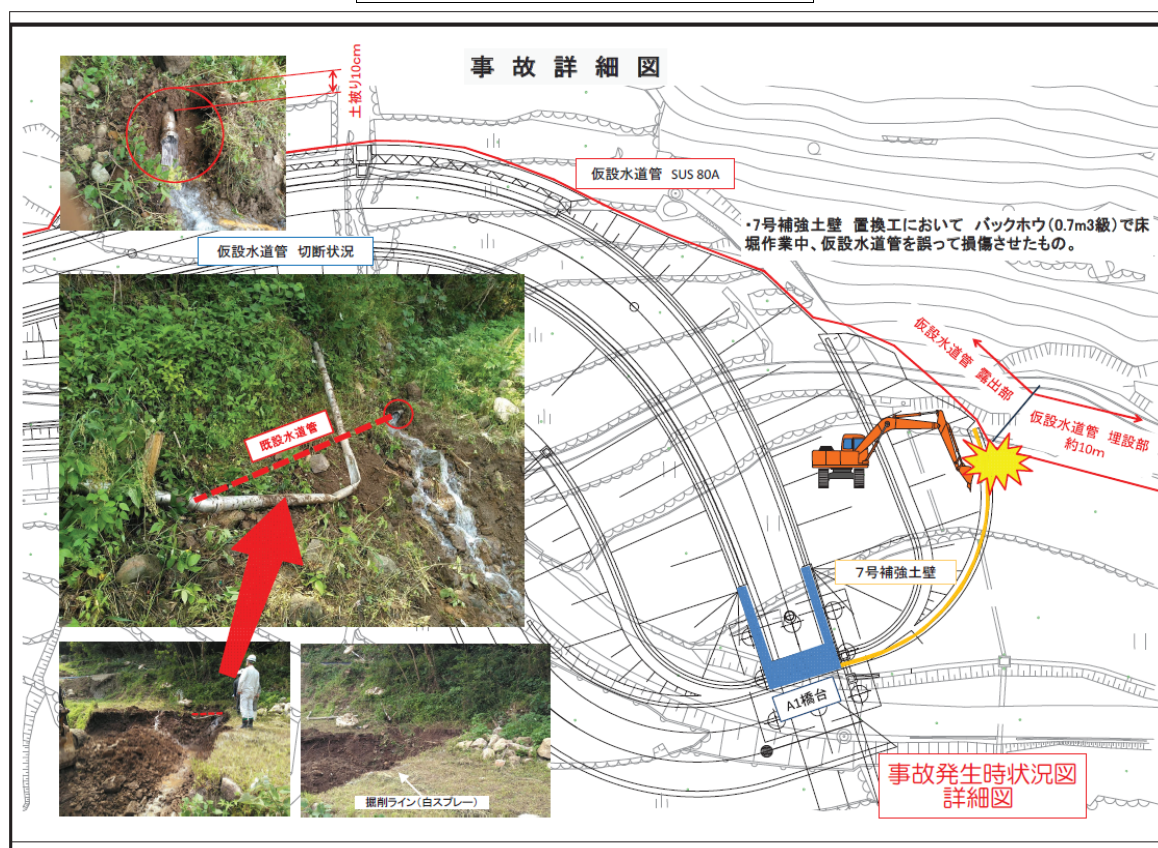
| 事故概要 | ・補強土壁床掘について、1人（1次下請）で作業していたところ、バックホウにより仮設水道管を損傷。仮設水道管は、一部埋設されおり養生なし。<br>・被災水道管→配水池→各戸という給水形態であり、諫早市水道局所有の給水車を用いて給水し、並行して配管設備会社により応急復旧を完了し通水確認。周辺住宅への送水の影響なし。 | | | | | |
