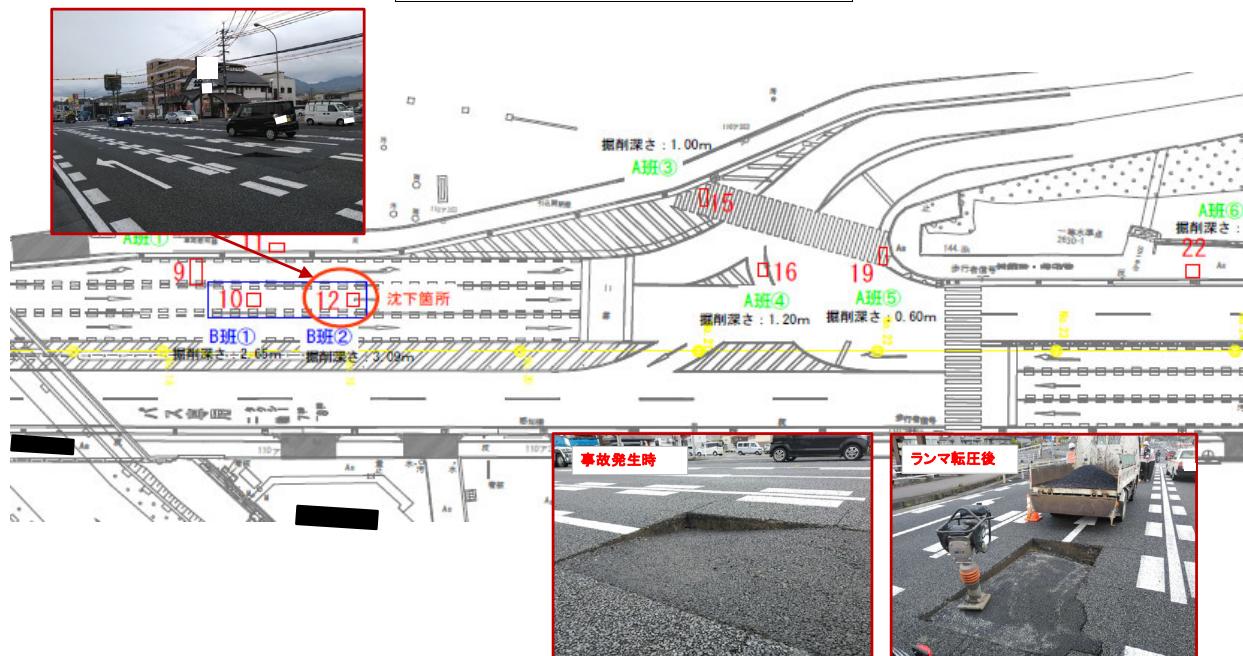
事故状況図

事故種類	公衆災害	発生日時	令和5年4月15日 12時8分頃	事故当事者	
事故区分	その他	年齢性別		職種	
被災程度(全治)	事故処理4台(うち3台パンク)				
事故概要	電線共同溝工事の特殊部設置箇所において、地下埋設物の有無確認のため試掘作業($1.2 \times 1.2 \times 3.09$)を行った箇所で道路陥没が発生し、一般通行車両が損傷(パンク)を受けた。 (試掘日:4月11日→道路陥没日:4月15日)				
事故原因等	<ul style="list-style-type: none"> ・作業終了時刻に焦りを感じ、埋戻しの転圧不足。 ・路盤施工について、元請けより口頭指示を行ったが、周知・徹底がなされていなかった。 ・段取りミスにより、現場へ路盤材がない、アスファルト合材が到着し、オペレーターが焦りを感じ主任技術者へ報告せず、仮置場から運搬してきた発生土で埋戻しを行い路盤施工を行わなかった。 ・試掘箇所が多く、元請・主任技術者の当該箇所の状況確認不足。 ・試掘後の仮復旧構造の協議がなされていなかった。 				
改善策等	<ul style="list-style-type: none"> ・余裕を持ったタイムテーブルを作成し、作業を進める。 ・監理技術者、代理人が巻き出厚を確認出来ない状況の場合は主任技術者が写真記録し元請けへ報告する。 ・口頭指示ではなく文書指示にするため、作業安全指示書の添付資料として、施工断面図等を作業員全員に配布する。 ・下請け会社に「仮舗装下部に路盤を施工することを会社のルールとし、全社員・作業員に周知し意識を統一させる。 ・各工程が終わった段階で、確実に現場代理人・監理技術者の確認を受けてから次ぎ工程へ進む。 ・設計図書に明示がないものは、確実に協議を行い施工する。 				
類似工事(他工事)へ活用できる対策等	<ul style="list-style-type: none"> ・口頭指示ではなく文書指示とし確実に指示を伝える。 ・設計図書に明示がないものは、確実に協議を行い施工する。

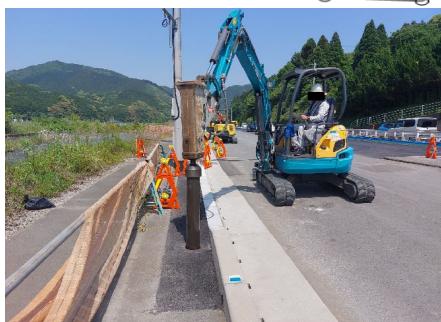
③支柱建込時信号線切断 切断時における作業工程 ①→②→③

ガードパイプ支柱建て込み状況

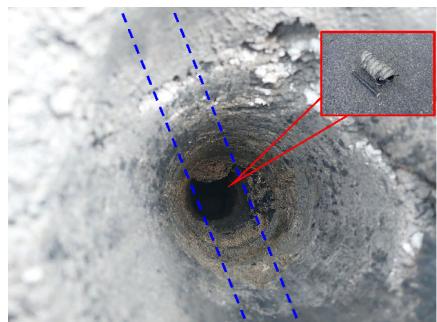
事故種類	公衆災害	発生日時	令和5年5月16日11時15分	事故当事者	1次下請け
事故区分	切断	年齢性別		職種	
被災程度(全治)					
事故概要	<ul style="list-style-type: none"> 歩道内へのガードパイプの支柱を建て込み中、信号ケーブルを切断した。 信号ケーブルの切断により、道の駅出口信号が約2.5時間消灯した。 				
事故原因等	<ul style="list-style-type: none"> 地下埋設物の事故対策として、特記仕様書に基づき、施工箇所の資料収集、探査機調査を行った。 収集した信号ケーブルの位置図面と防護柵建て込み位置が離れていたことや防護柵建て込み位置で探査機に反応がなかったことから、施工箇所には地下埋設物がないと思い込み、試掘等の追加調査を行わず施工し、信号ケーブルを切断した。 				
改善策等	<ul style="list-style-type: none"> 試掘等の追加調査を行い、既設管路の位置を明確にしてから、施工する。 工事着手前に元請職員・下請作業員全員で地下埋設物の注意箇所がないか確認し、公衆災害防止に努める。 				
類似工事(他工事)へ活用できる対策等	<ul style="list-style-type: none"> 事務所の他工事関係者へ周知し、再発防止を図る。 受発注者間におけるより一層のコミュニケーションの充実を図り、現場の安全管理に努める。

信号ケーブル切断状況

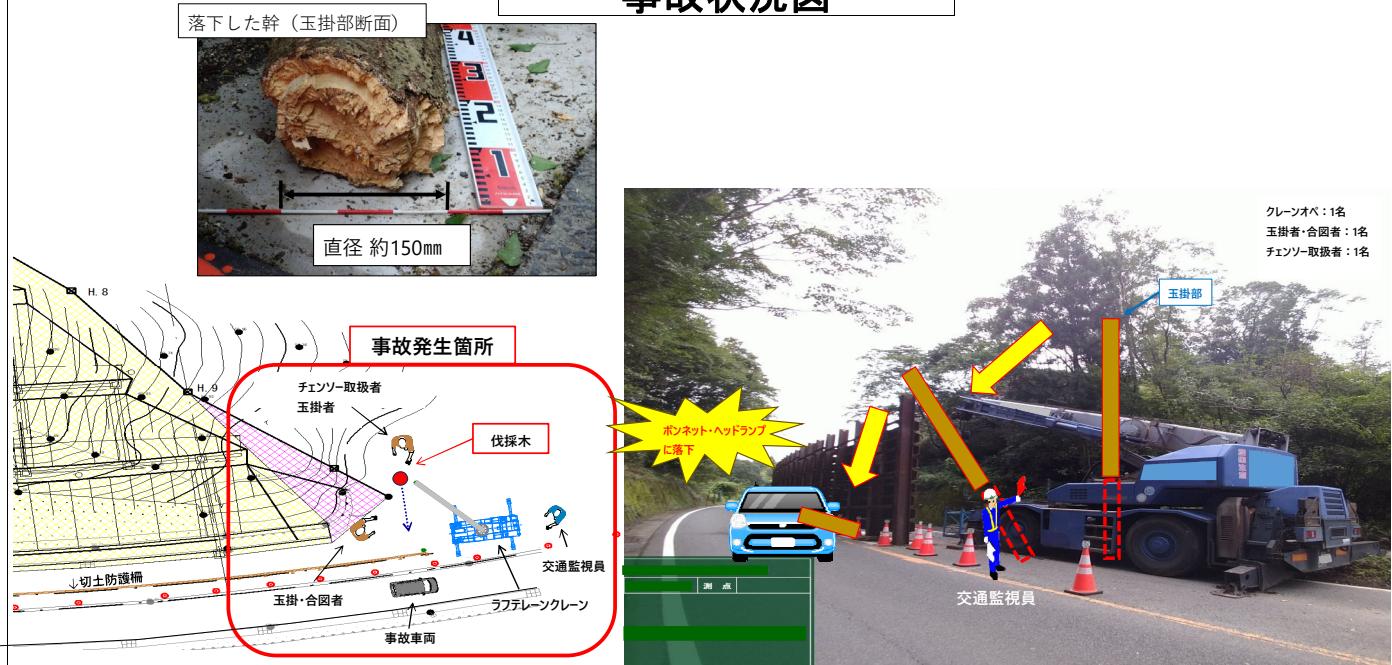
事故状況図

機密性2情報					
事故種類	公衆災害	発生日時	令和5年7月7日 15時20分	事故当事者	二次下請け
事故区分	飛来・落下	年齢性別	一	職種	一
被災程度(全治)	一般車両の左側ボンネット及び左ヘッドライトが破損・けが人無し				
事故概要	車道部法面において立木の伐採作業中、伐採木に玉掛を行い幹根元部の切断を行ったところ、玉掛部の幹の破断が発生。破断した伐採木は斜面を移動し、車道部に設置された切土防護柵に接触し、幹の先端部が折れ、折れた幹が車道に落下し、走行中の一般車両に損傷をあたえた。				
事故原因等	・伐採木については、当初玉掛を行う幹部分に腐食がある事が確認されたため、下方部(約2m下)で目視と触診により良好な状態であると判断した箇所に再度玉掛けを行ったが、この部分も腐食していた事を確認できなかった。 ・「つりきり・特殊作業」による幹切断後の幹下部分の動きを抑制できなかった。 ・根元部切断直後に玉掛から外れた幹が切土防護柵側に倒れ、幹の先端部が落下し、一般車両に損傷をあたえた。				
改善策等	・伐採木の「つりきり・特殊作業」に対し、目視・触診に加え、ハンマー打撃を行い、伐採木の腐食状況の把握を行う。 また、枝葉の剪定作業において切断面を確認し、腐食部分の切除を行い、強固な部分に玉掛を行う。 ・根元部分の切断時の転倒方向を抑制するため、根元部分にロープを括り付ける。また、ロープは切断後の反動による事故防止のためロープの端を近くの木、または杭にて固定を行う。 ・伐採対象木が仮設防護柵に近い場合又は柵より高い位置にある伐採木に対して、切断時に一時的な全面通行止めを行い第3者への直接被害を回避する。				
類似工事(他工事)へ活用できる対策等	・伐採時の「つりきり・特殊作業」における、伐採木の状態把握の強化、根元部切断時の転倒方向の抑制補助の追加。 ・切断時に一時的に全面通行止めを行い第3者への直接被害を回避する。

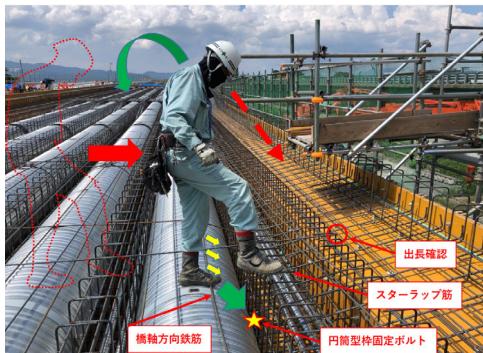
被災時状況写真

事故種類	労働災害	発生日時	令和5年7月25日 10時40分	事故当事者	3次下請け
事故区分	墜落・転落	年齢性別	61歳 男性	職種	鉄筋工
被災程度(全治)	左足底部穿通創(全治1ヶ月)				
事故概要	上床版鉄筋組立作業中に右端の円筒型枠上から橋軸直角方向鉄筋の出長確認のため、右足をスターラップ筋上にかけて覗き込もうとした際、左足で踏んでいた仮置きの橋軸方向鉄筋が回転して、バランスを崩して転倒した。転倒の際、左足で円筒型枠固定用のボルトを踏みつけ、靴底をボルトが貫通し、足裏に刺さって被災した。				
事故原因等	<ul style="list-style-type: none"> 作業通路(足場板)の復旧を怠った。 間配りした鉄筋が仮固定されていなかった。 作業手順書の詳細なリスクの洗い出し不足。 				
改善策等	<ul style="list-style-type: none"> 横断方向の通路は横桁上に足場板を復旧する。(復旧後の点検は元請職員にて行う) 張出床版下縁線上に足場板を配置し、橋軸直角方向の鉄筋を2人以上で間配る。 橋軸方向鉄筋の仮置きは円筒型枠上に置かず、スターラップ側に寄せて仮固定する。 安全靴の中敷きには踏み抜き防止用インソールを使用する。 作業状況に見合った詳細なリスクの洗い出しを行い、それを作業手順書に反映し、周知会を実施する。 				
類似工事(他工事)へ活用できる対策等	<ul style="list-style-type: none"> 作業ステップ毎に作業通路が確保されているか確認を行う。 現場条件に合った詳細なリスクの洗い出しを行った上で、作業手順書を作成し、現場内の確認、遵守を徹底する。

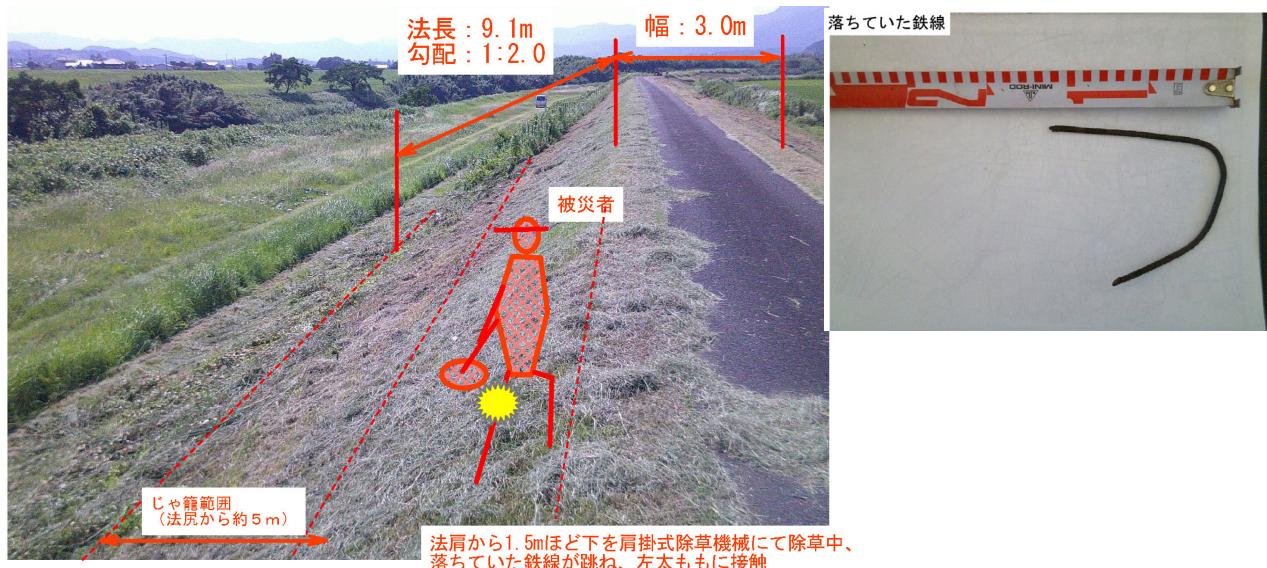
事故状況図

事故種類	労働災害	発生日時	令和5年7月28日9時30分	事故当事者	元請
事故区分	工具等取扱	年齢性別	22歳 男性	職種	普通作業員
被災程度(全治)	作業員本人:左大腿部刺創 (治療後2週間の安静加療)				
事故概要	堤防川表の法面(蛇籠敷設箇所付近)の除草を、肩掛け式除草機械にて行っていた際、付近に落ちていた鉄線(Φ3mm程度)を巻き上げ、作業員の左ふとももに1cm程度刺さった。				
事故原因等	<ul style="list-style-type: none"> 作業前に番線、石ころ等が散乱していないか確認したが、落ちていた鉄線を見つける事が困難な状況。 肩掛け式草刈り機の飛散防止カバーがメーカーの指定位置ではなく、納入時のままとなっていた。 				
改善策等	<ul style="list-style-type: none"> 番線、石ころ等の飛散が予測され草丈が高く足元が確認できない場合は、一度目で飛散物の有無を確認し、二度目で仕上げを行いうようにする。(二度刈) 肩掛け式草刈り機の飛散防止カバーの位置を取扱説明書の記載位置に設置する。 肩掛け式草刈り機の刃の選定について、より飛散に対して安全な「チップソー」に変更する。 肩掛け式草刈り機の日々の点検記録表を更新する。 新規入場時に、厚生労働省が推奨する安全衛生教育の受講の有無を確認する。 安全巡回記録に、除草関係を追記とともに、作業手順書をより詳細な内容に更新する。 				
類似工事(他工事)へ活用できる対策等	事務所管内工事に注意喚起メールを発出し、除草工事における事故防止対策の徹底を実施。

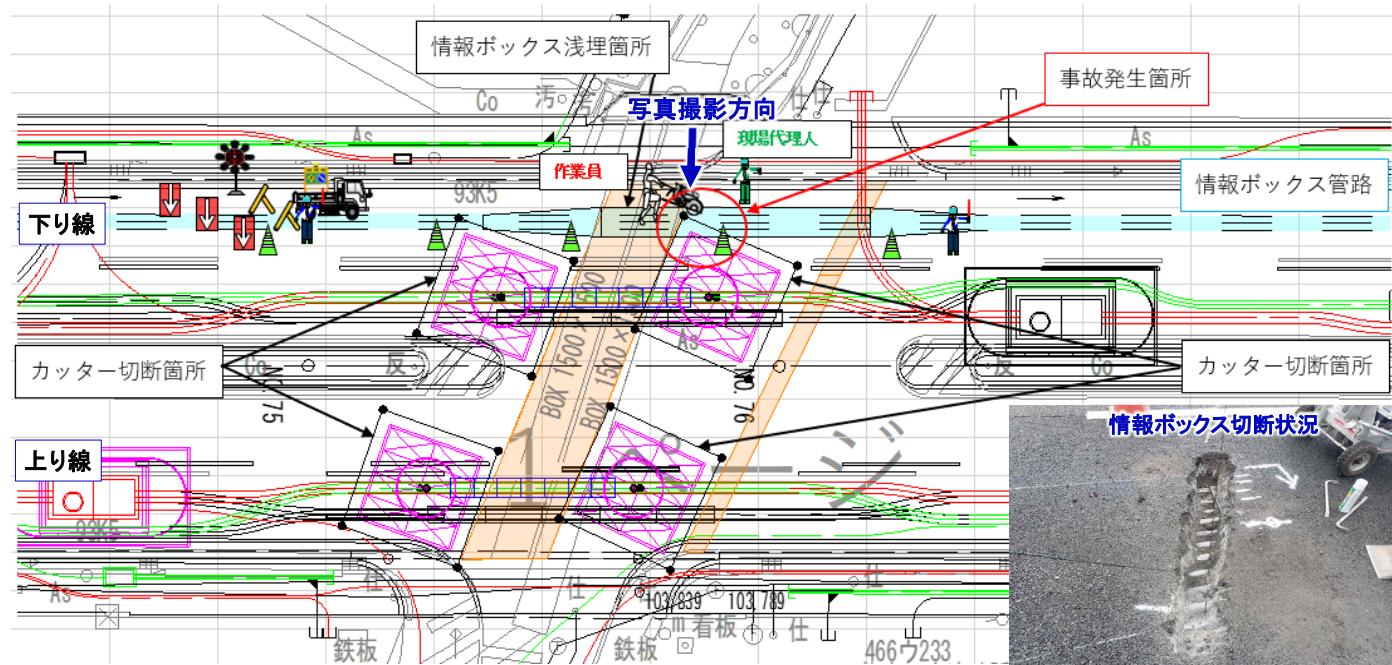
事故状況図

事故種類	公衆災害	発生日時	令和5年8月9日 午前8時47分	事故当事者	
事故区分	切断	年齢性別		職種	
被災程度(全治)	NTTドコモ回線、国交省管理の光ファイバー一切断				
事故概要	8月8日夜間(21:00~翌6:00)で推進工立坑設置に伴う路面カッタ一切断を実施。9日朝にNTTインフラネットより当該施工箇所付近で通信異常が発生しているとの一報を受け、受注者及びNTTインフラネットで現地調査を実施した結果、NTTドコモ回線をカッター作業で切断した可能性が高いことが判明した。また、その後の調査により国交省管理の光ファイバーも通信異常が発生しており、CCTVが見られない状況となつた。				
事故原因等	<ul style="list-style-type: none"> 本工事は推進工の計画を変更しており、当初計画箇所での試掘は行っていたが、変更後の下り線第一走行車線(情報BOX)の試掘は行っていなかった。 当日覆工板と路面の段差を解消するために50cm程度大きめにカッターを切断してしまった。 下り線第一走行車線の情報BOX(管崩し)位置を路面にマーキングの表示をしてなかった。 				
改善策等	<ul style="list-style-type: none"> 元請けの専属の地下埋設物管理者を別途配置する。 当日の作業内容の変更が起きないように、事前に施工に合わせた照査を行い、入念な計画を持って作業を行う。 施工範囲以外であっても施工箇所付近の地下埋設物にはマーキングを行う。 下請け作業員に対する地下埋設物の教育を再度十分に行う。 作業手順(作業手順書、社内ルール)の再教育を元請けの幹部から社員に対し行う。 				
類似工事(他工事)へ活用できる対策等	<ul style="list-style-type: none"> 施工範囲以外であっても施工箇所付近の地下埋設物にはマーキングを行う。 機械オペレーターへの安全教育の徹底

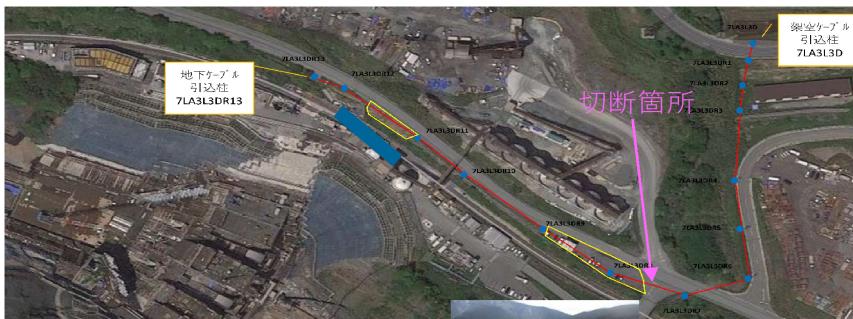
事故状況図

機密性2情報					
事故種類	公衆災害	発生日時	令和5年8月10日8時00分	事故当事者	2次下請け
事故区分	切断	年齢性別	51歳 男性	職種	土工(BH運転手)
被災程度(全治)	架空電話線切断				
事故概要	・事故当日は、先日の台風による影響で、給水ポンプが故障したことから、入れ替え作業をおこなった。ポンプ入替に伴う床浚い作業にアームの長いバックホウにて作業を行う手順となった。バックホウを右岸天端濁水処理設備前から■上流河床まで自走で移動中、■橋付近で上空に架空されている電話線に、バックホウのアームが接触し、電話線が破断した。				
事故原因等	①バックホウがエクステンションアーム仕様であり、アームを運転席側にたたむだけでは地上高さが高く、ブームをさらに下げた姿勢でないと地上高さが高い状態であった。(作業場から離れた箇所の掘削を行うためアームの長い機種が必要であった) ②当該箇所の架空線には高圧線に黄色の防護材が取り付けてあったが、先週の強風で落下した事象が発生したことから、取り外し工事が行われ、電話線付近には架空線明示および注意喚起ロープなどの明示が設置されていなかった。 ③運転者はKY活動の実施で架空線の存在は認識していたが、通過の際には下部の電話線(地上7m)への注意が出来ていなかった。				
改善策等	①重機の回送時の走行姿勢では、確実にアームを下げる。大型重機(0.7m3級以上)、エクステンションアーム装着車は特に地上高さが高いため、移動前に確認する。場内架空線最低値(7m)以下であることを確認する。自走による重機(キャタピラ駆動)回送時は誘導者を付けて行う。(作業打合せ時の注意喚起と作業時のチェック方法・KY活動を周知徹底する。) ②高さ関係無く場内架空線の明示を行う。(注意喚起看板の設置、ピンクリボン、三角旗等による明示) ③現場出入口のゲート箇所の高さ注意ロープに加え、場内架空線箇所近傍に高さ表示ロープ(事前注意喚起ロープ)を設置し、架空線高さを超える車両が架空線箇所に入る前に感知する。				
類似工事(他工事)へ活用できる対策等	・今後の作業に際しては、現地の事前確認とチェックリストの活用を怠ることなく実施することと、 ①重機回送時の誘導員の配置②場内架空線の明示を行う。(ピンクリボン、三角旗)③近傍に高さ表示ロープの設置を行う。

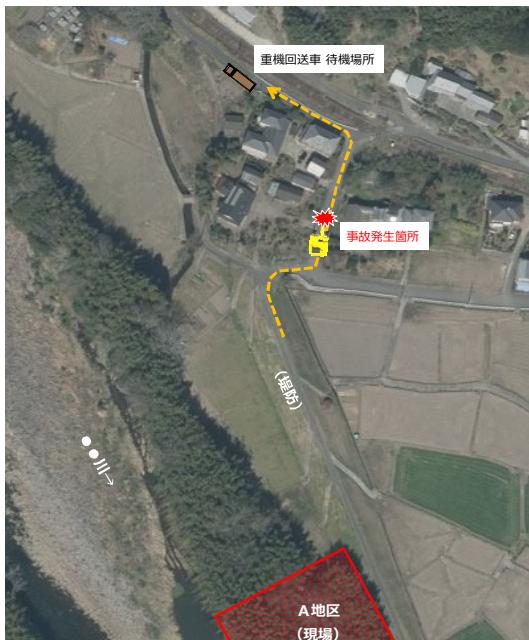
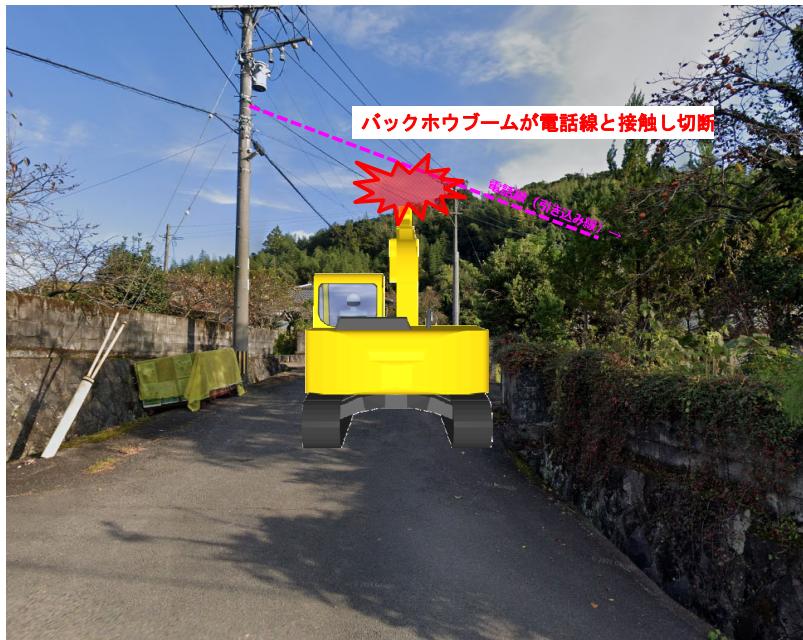
事故状況図

事故種類	公衆災害	発生日時	令和5年10月17日 15時頃	事故当事者	一次下請け
事故区分	切断	年齢性別	一	職種	一
被災程度(全治)	民家1戸の電話線切断（未使用線であったため通信障害等の被害なし）				
事故概要	A地区での作業が終了し、次のB地区的現場にバックホウ(0.45m3)を回送予定であった。A地区は、現場付近の一般道は幅員が狭く、重機回送車(20t級)が現場まで近接できないことから、一般道の広い場所で回送車へ積込むため、バックホウを移動させた。その際、ブームを上げ過ぎていたため、民家への引込線(NTT電話線)に接触し切断してしまった。なお、当該地点の架空線は事前調査を行っていたとは言い難い。				
事故原因等	<p>走路上の架空線の存在は認識していたが、下請けオペレーター間の連絡誤認に加え、移動における適切な誘導がなされず、不注意により架空線を切断したもの。</p> <ul style="list-style-type: none"> ① 下請者から元請者に対して回送作業着手時の連絡がなされていなかった ② 下請間の作業連絡での誤認があり、適切に誘導員が配置されていなかった ③ バックホウのオペレーターが当該現地での移動作業が初めてだったこともあり、架空線高以上にブームを上げて走行してしまった ④ 元請者にて経路の架空線調査を事前に行った上で当該地点も5m以上であることを確認されているが、この記録が無く信憑性には疑念 				
改善策等	<ul style="list-style-type: none"> ① 搬送作業時は、事前連絡を徹底し、元請立会の下に重機を移動 ② 重機移動の際は、必ず誘導員を配置 ③ 重機移動範囲の架空線は再調査し記録する。注意喚起の看板や高さ制限装置を設置した上で、移動前は関係者間で架空線の位置と高さを再周知 ④ 搬出入時は、元請者と作業員と間で注意確認事項を密に打合せ、架空線周知の徹底とともに「現地作業前KY活動」を実施 				
類似工事(他工事)へ活用できる対策等	看板や高さ制限装置等による現地明示・注意喚起や誘導員の配置に加え、回送等の搬入出時にも作業開始前に関係者間で架空線の位置や高さ、また、現場に応じた注意事項など再周知・再確認を行う。

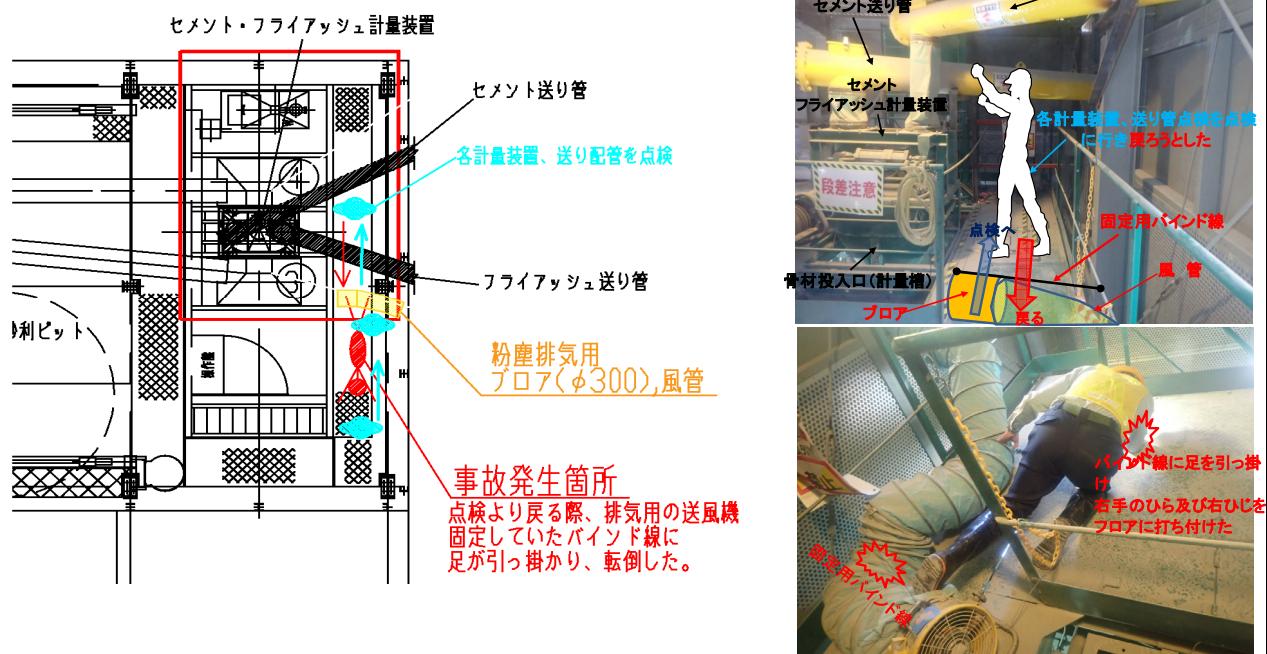
事故状況図

事故種類	労働災害	発生日時	令和5年11月2日 14時30分	事故当事者	1次下請け
事故区分	その他	年齢性別	68歳 男性	職種	トンネル作業員
被災程度(全治)	右桡骨頭骨折、右肘筋損傷、右前腕打撲傷、右手関節炎(全治30日)				
事故概要	仮設備ヤードに設置した吹付コンクリート製造設備(バッチャープラント)防音建屋3階点検通路において、粗骨材受け口に設置されていた粉じん排出用プロアを固定しているバインド線に右足がつまずき転倒し、その際に右手、右肘をついて受傷した。				
事故原因等	<ul style="list-style-type: none"> ・プラントの通路上にプロアが設置されており、プロアを固定するバインド線の視認性が悪く、高さも足に掛かりやすい高さであった。 ・初めてのプラントエラー対応であり作業員の気が焦っていた。 				
改善策等	<ul style="list-style-type: none"> ・プロアを撤去し、通路空間を確保する。またプラント内全体の点検を行い、通路上の片付けと段差箇所の解消若しくは段差明示を行う。 ・現場全体の作業通路の管理状況を安全巡視並びに店舗パトロールにて確認する。 ・プラントエラー時の対応とプラント作業における留意事項を盛り込んだ作業手順書を作成し、作業者への周知を行う。 				
類似工事(他工事)へ活用できる対策等	<ul style="list-style-type: none"> ・事務所の他工事関係者へ周知し、再発防止を図る。 ・現場の整理整頓や安全な作業環境の徹底を図る。

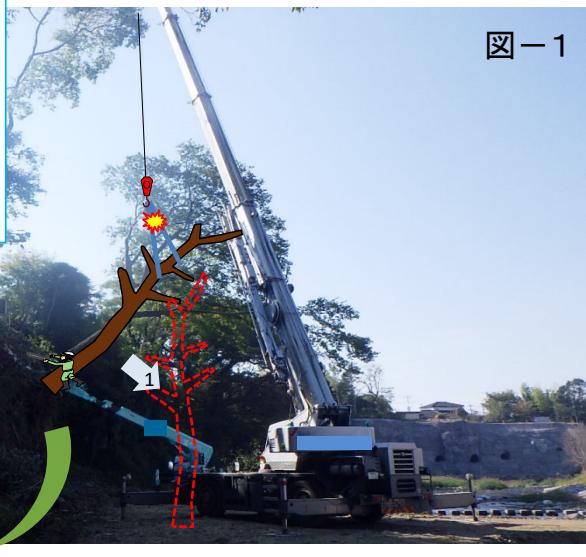
図-1

法面中腹での樹木の伐採作業で、樹木上部をベルトスリングにて吊り、樹木下部を高所作業車を用いて作業員がチェーンソーにて樹木を完全に切断してしまったため、樹木がスイングした衝撃でベルトスリングが破断し、伐木が落下。(矢印1)

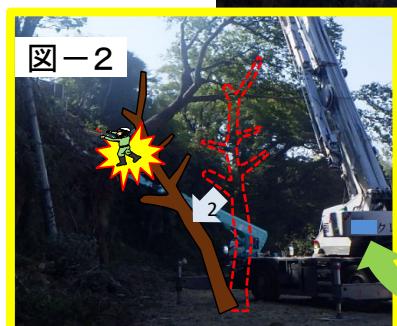
図-2

伐木根元が地面に接地し、上部の方が高所作業車のバスケットの方へ倒れ込み激突。(矢印2)
その際に倒れ込んだ伐木が作業員の左肩附近に当たり負傷。
