# 球磨川堤防調査委員会

九州地方整備局  
令和2年7月13日

# 【球磨川左岸55.0k付近】堤防決壊箇所の概要

# 【球磨川右岸56.4k付近】堤防決壊箇所の詳細

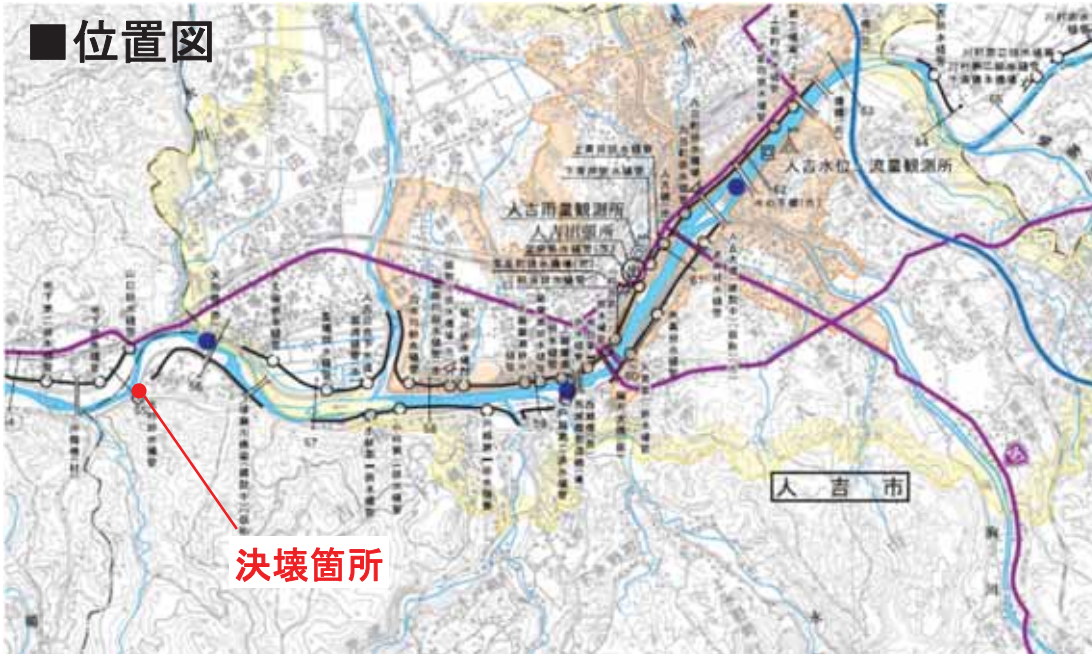
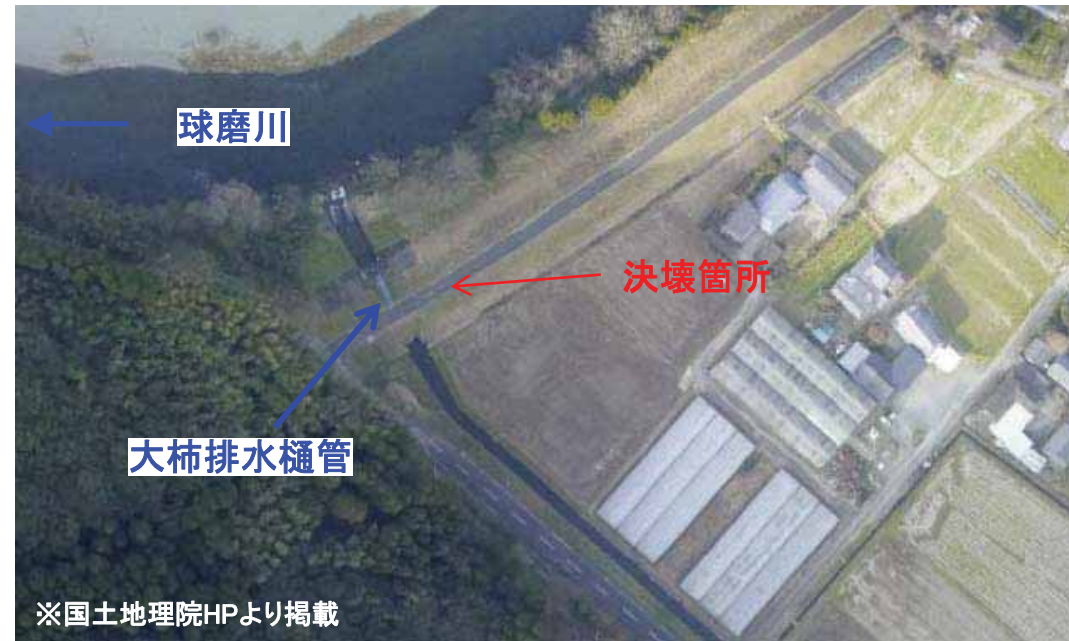
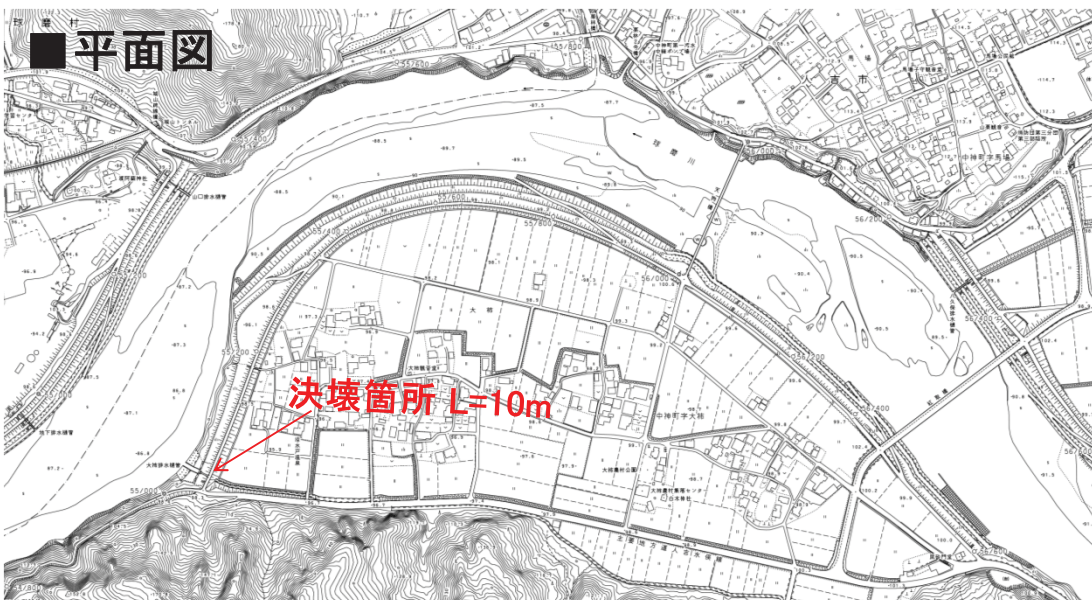
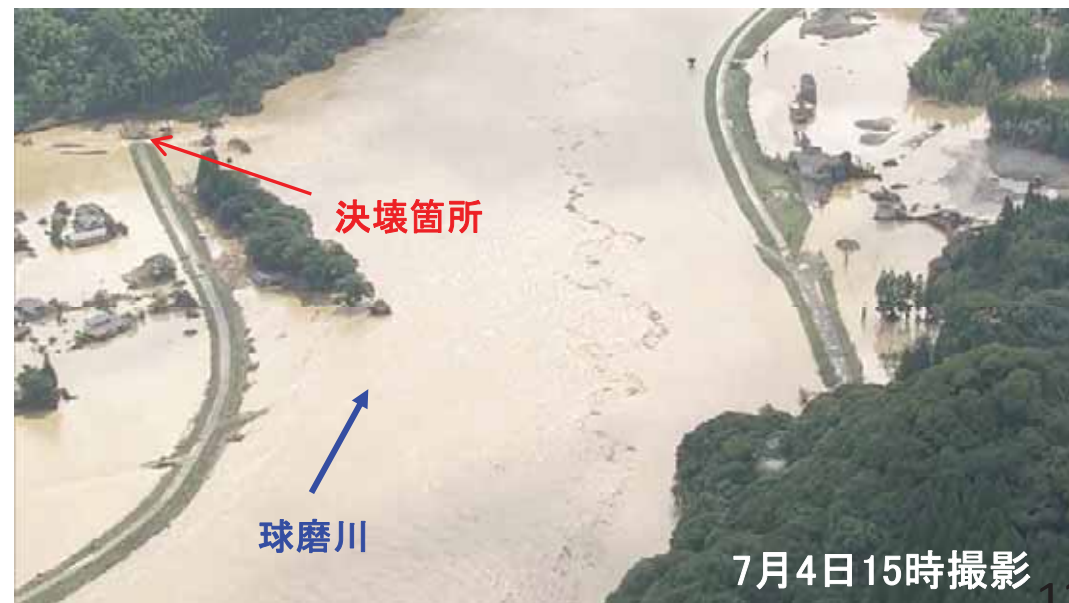
○球磨川左岸55k000付近において、延長約10mにわたり堤防が決壊。

○決壊箇所の応急対策については、7月8日18時に緊急復旧工事に着手し、7月9日9時30分に緊急復旧が完了。

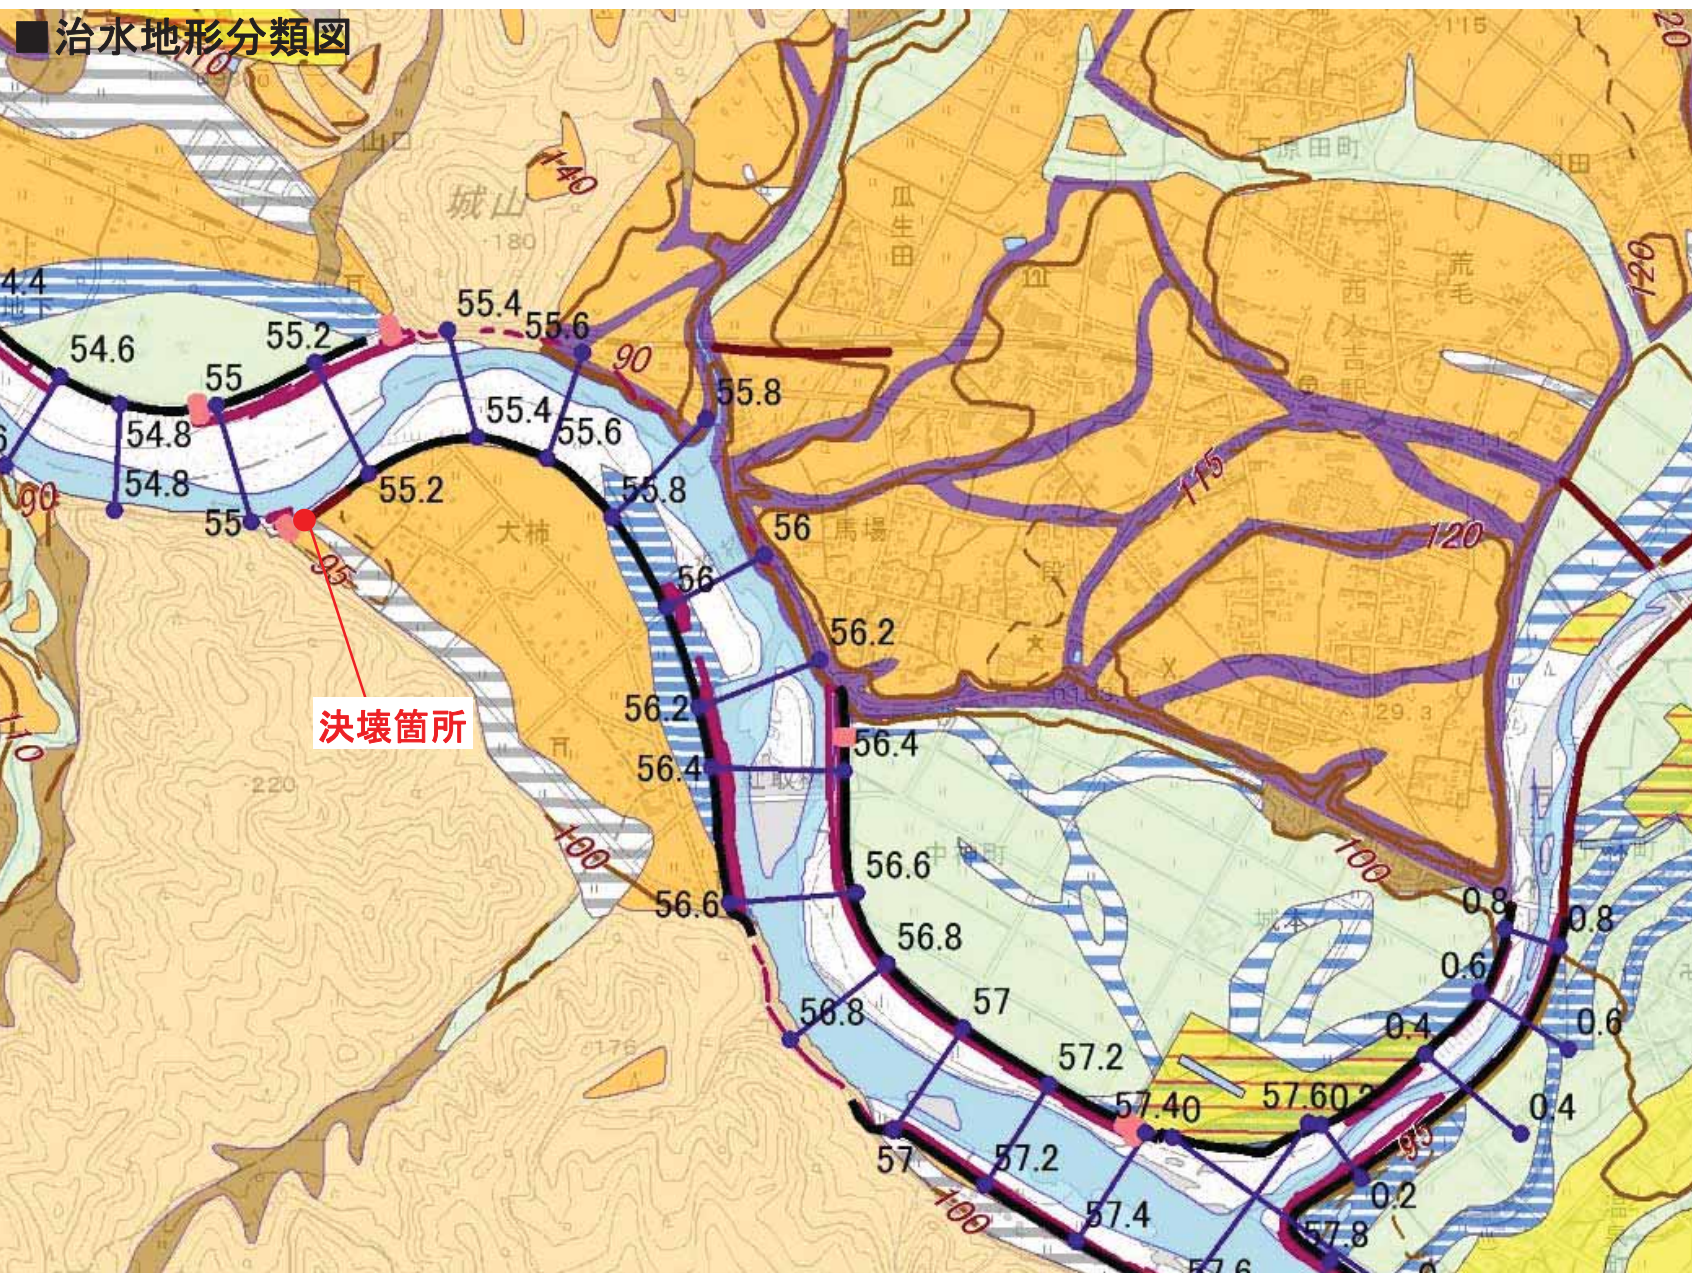
# 【球磨川左岸55.0k付近】地形状況

○決壊箇所付近の治水地形分類図を以下に示す。近傍には山沿いに浅い谷が見られる。

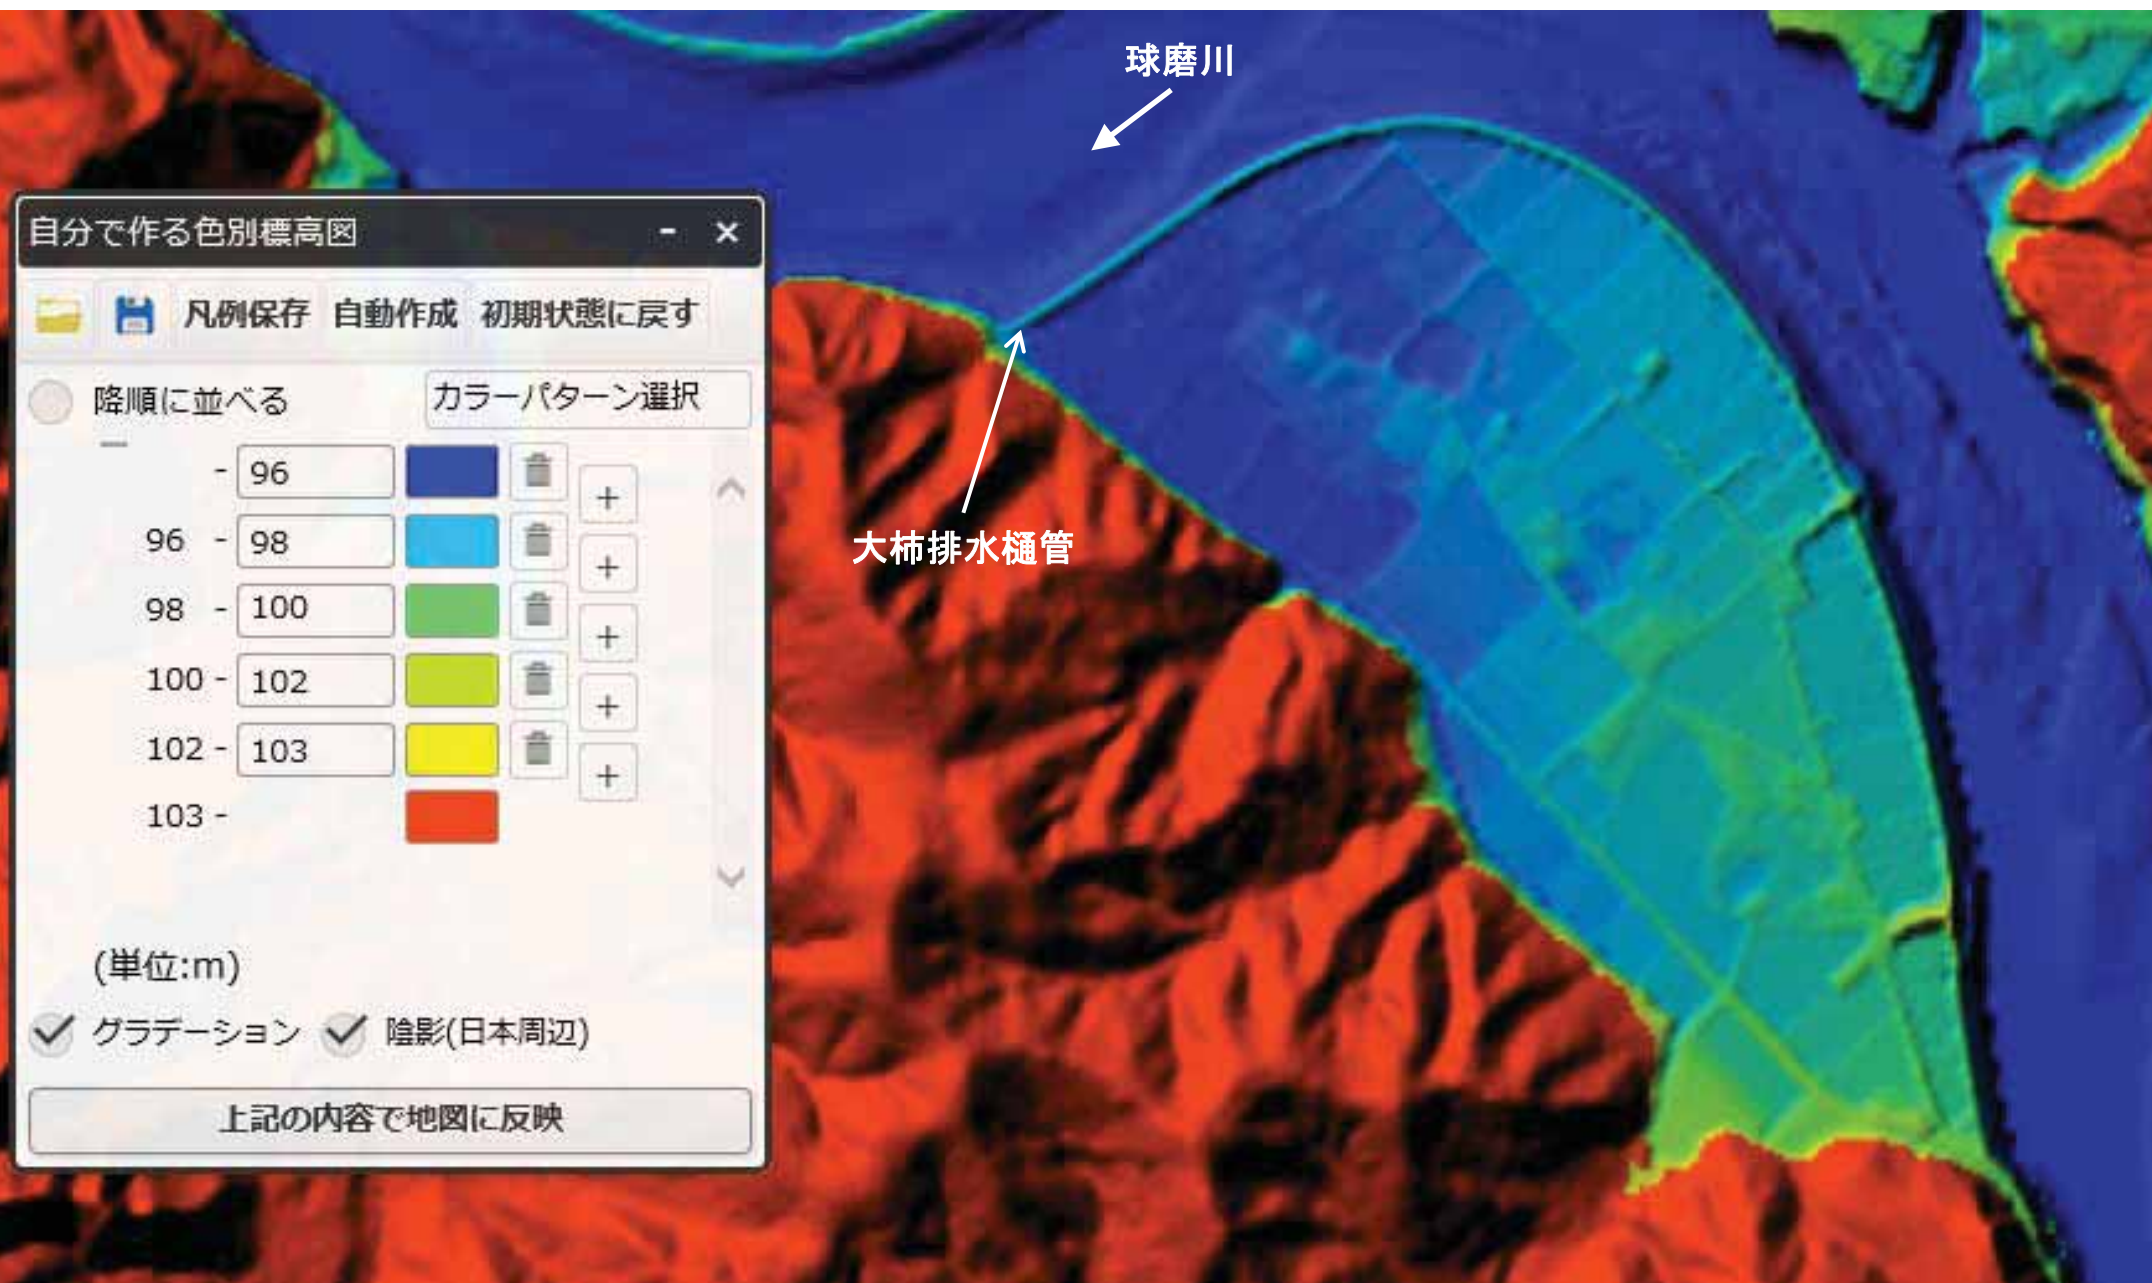
# 【球磨川左岸55.0k付近】周辺地盤高

○国土地理院地図にて地盤高を確認した結果、大柿排水樋管周辺の地盤高が低くなっていることが確認できる。

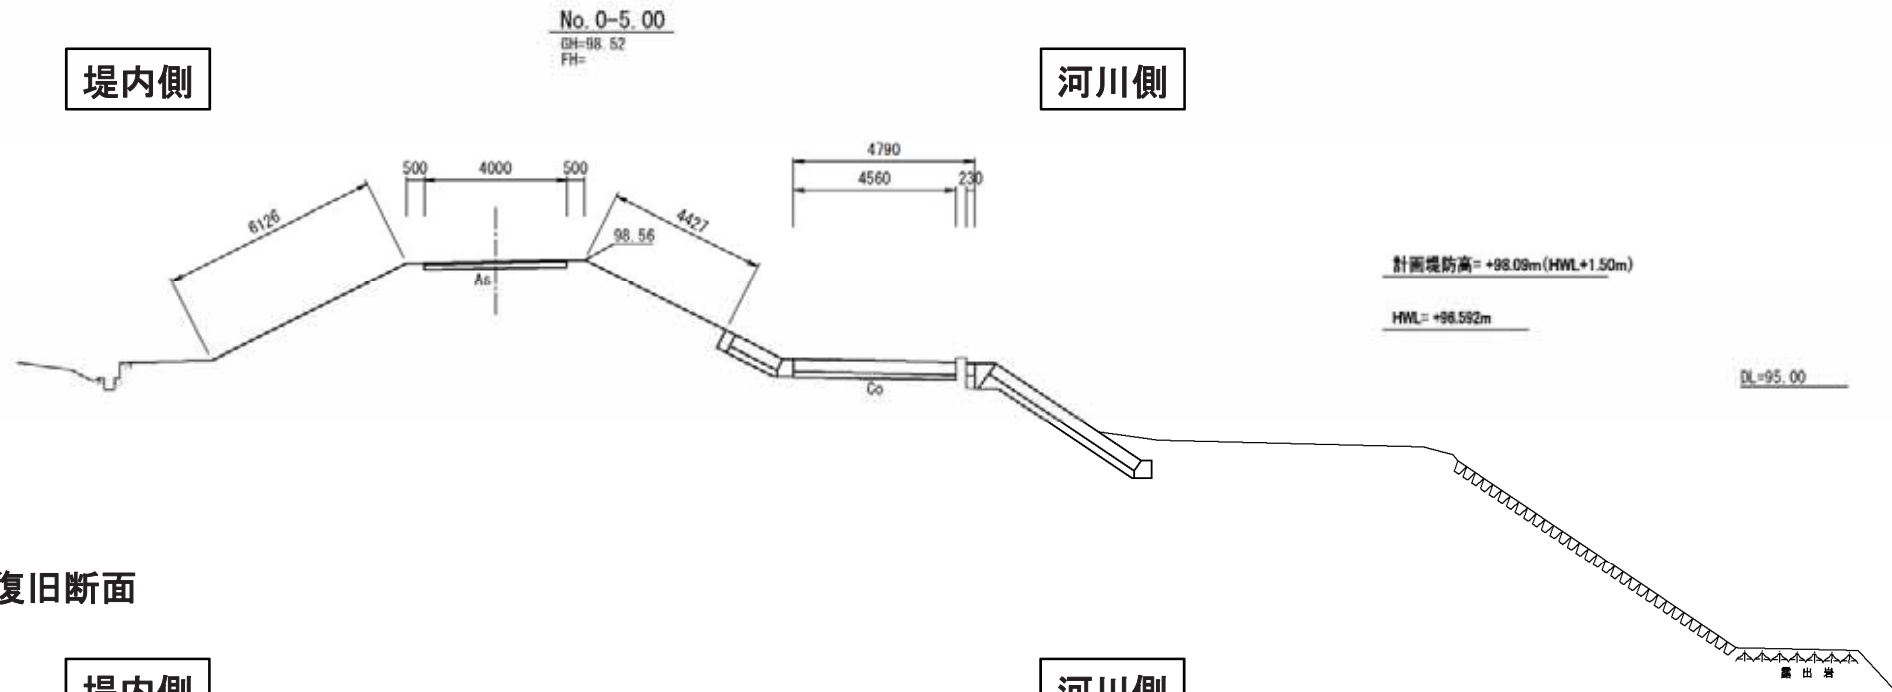
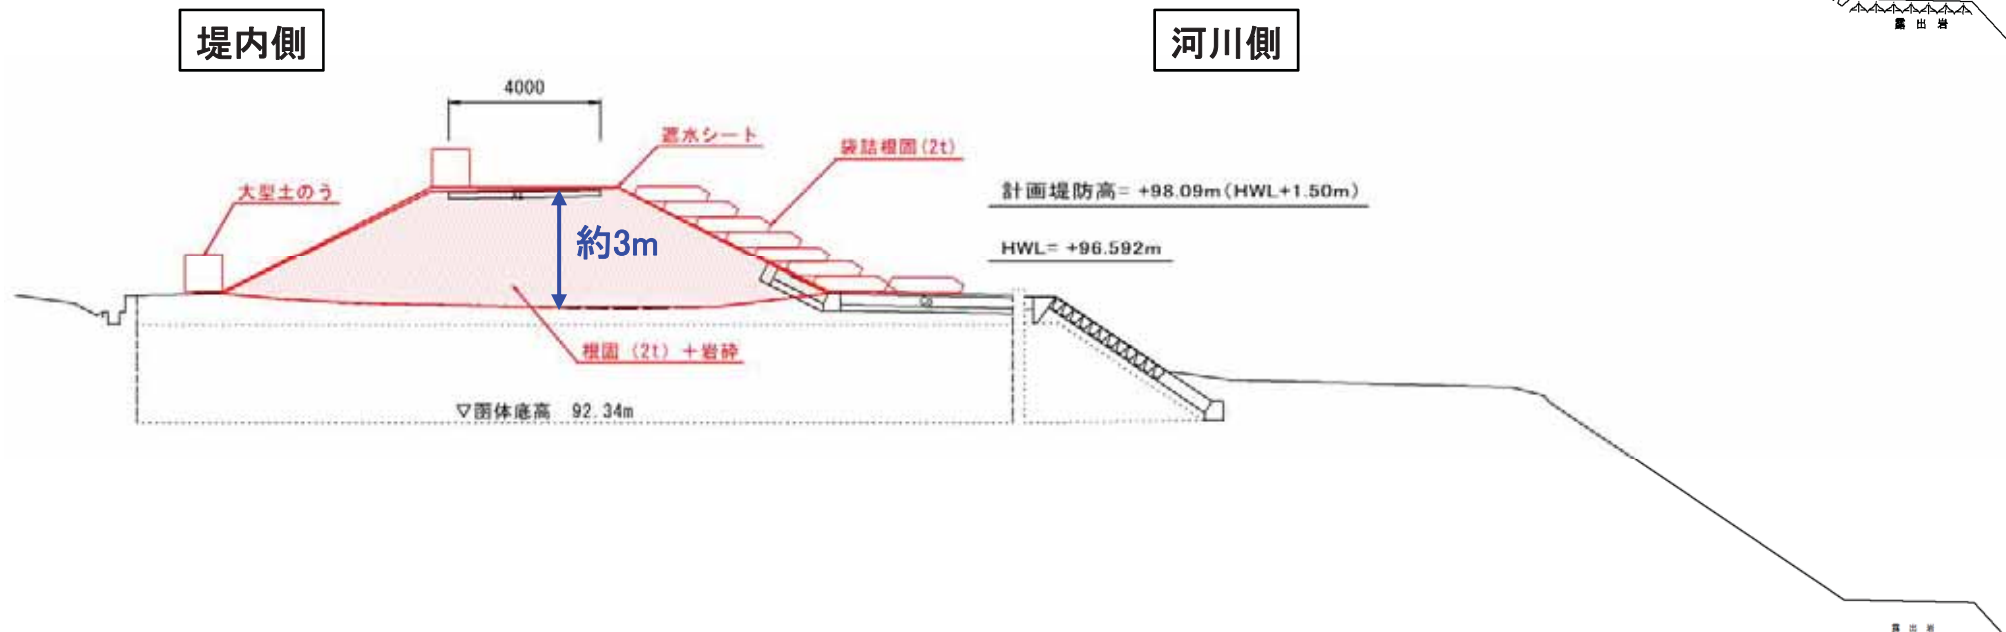
# 【球磨川左岸55.0k付近】堤防断面

○決壊箇所付近の堤防断面図を以下に示す。堤防の決壊高は、約3mと想定される。

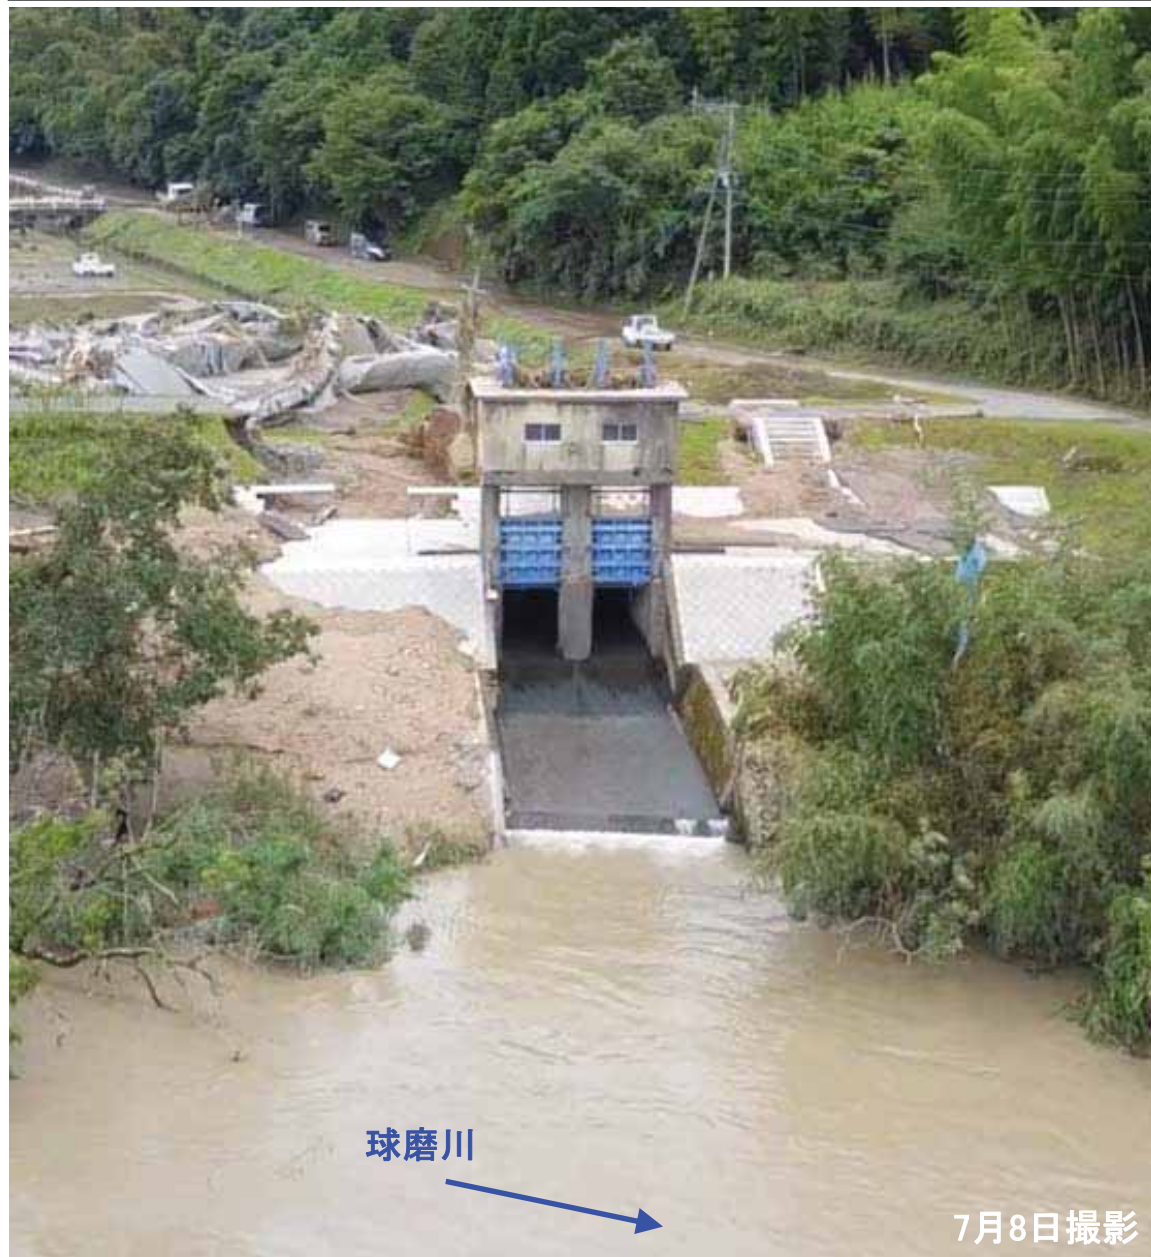
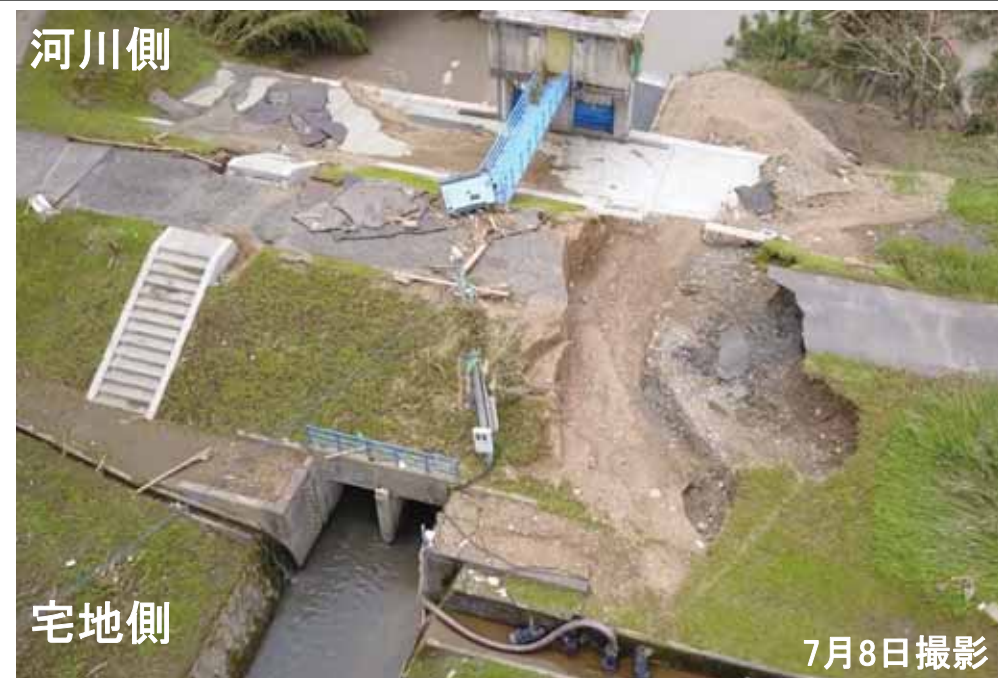
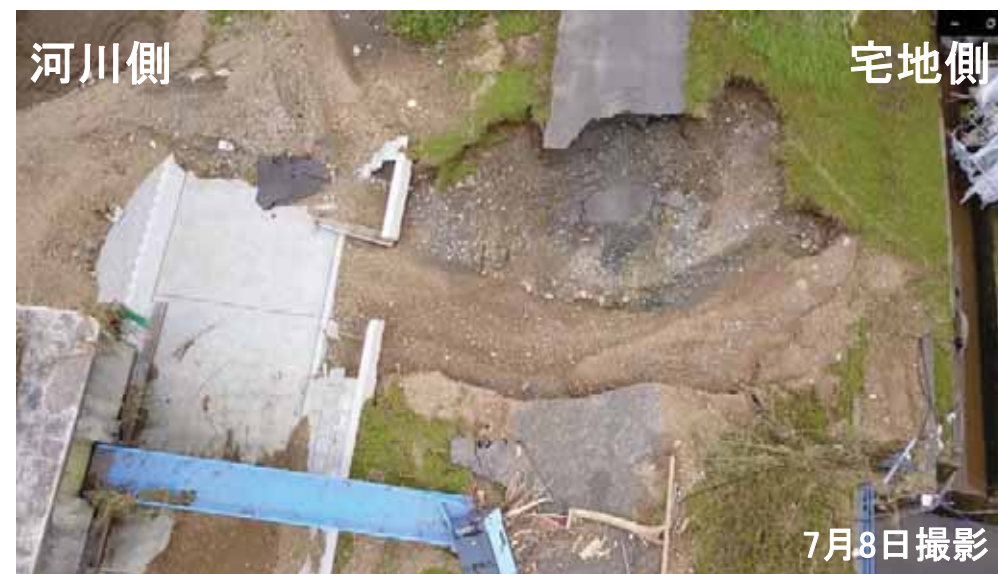
# 【球磨川左岸55.0k付近】現地状況①

○大柿排水樋管の上流部で堤防決壊が発生しており、堤防天端のアスファルトや堤体材料と思われる土砂が河川側の高水敷に飛散していることが確認される。

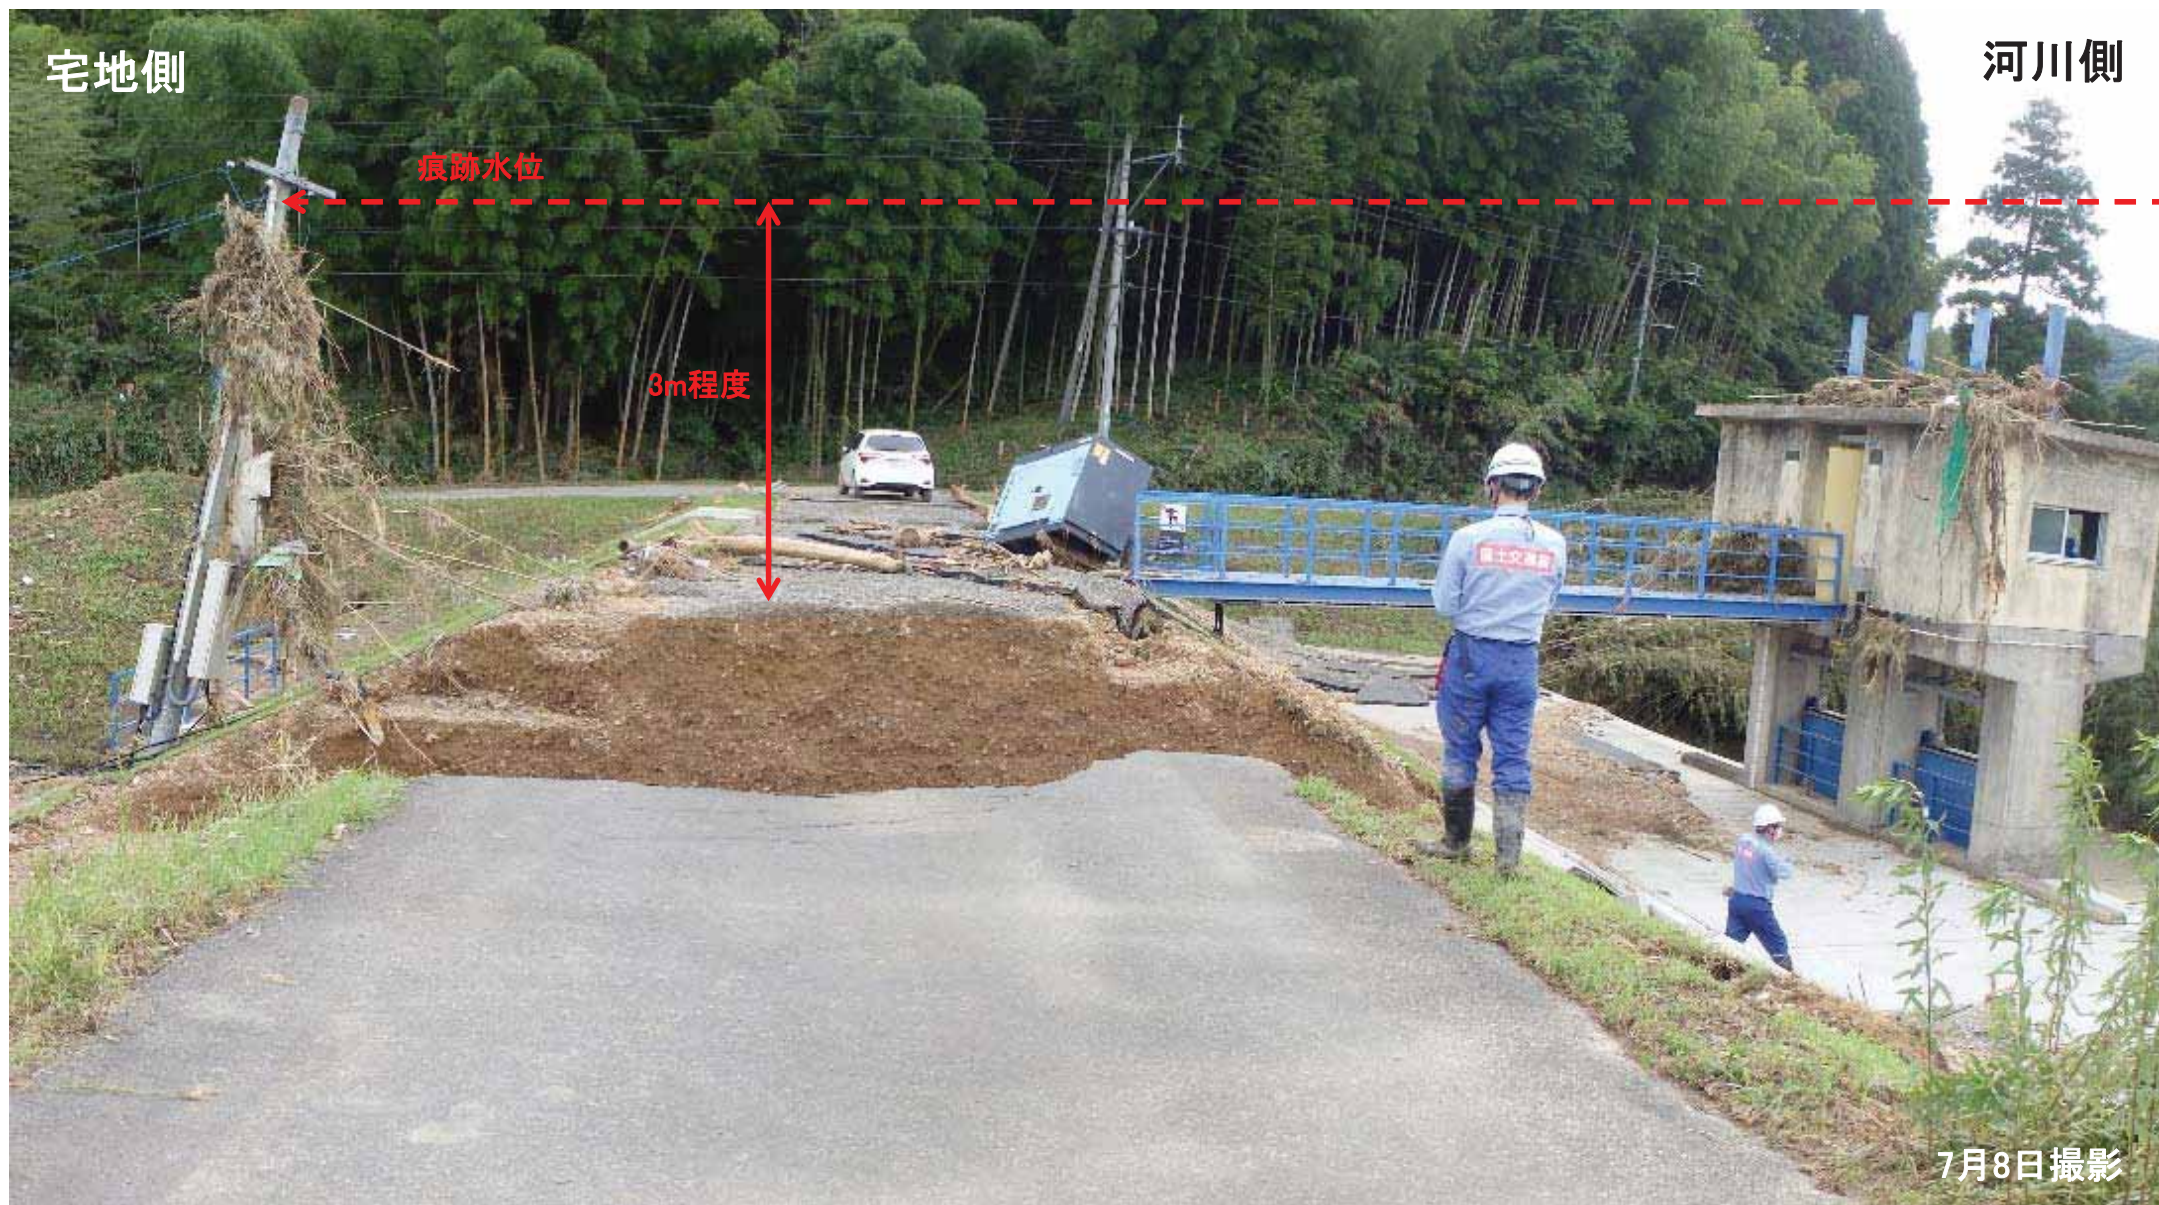
## 【球磨川左岸55.0k付近】現地状況②

○電柱部の洪水痕跡から少なくとも堤防天端より3m程度は水位が高い状態となっていたことが確認できる。

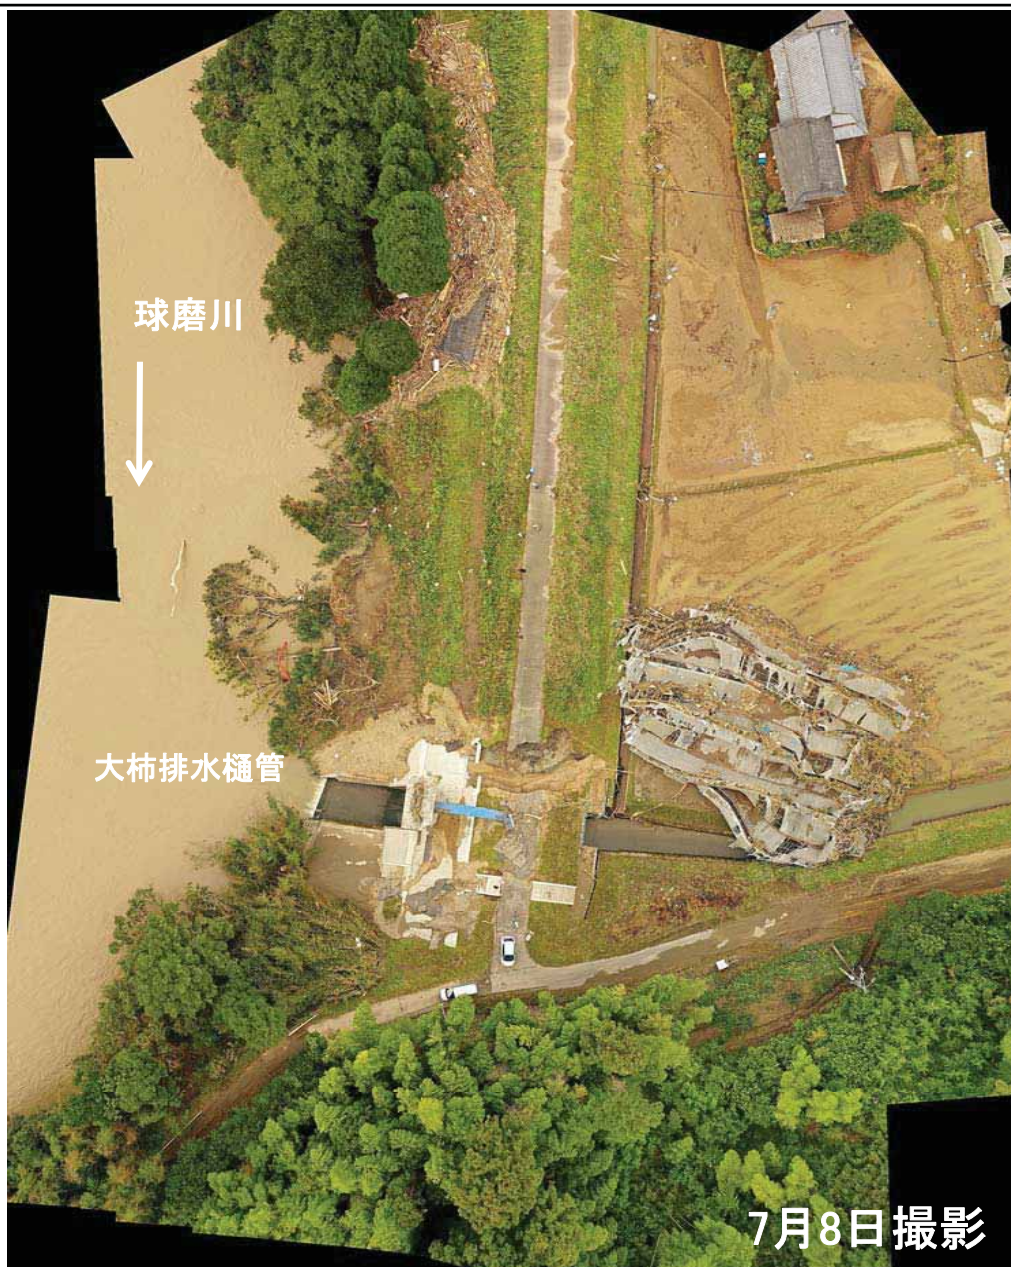
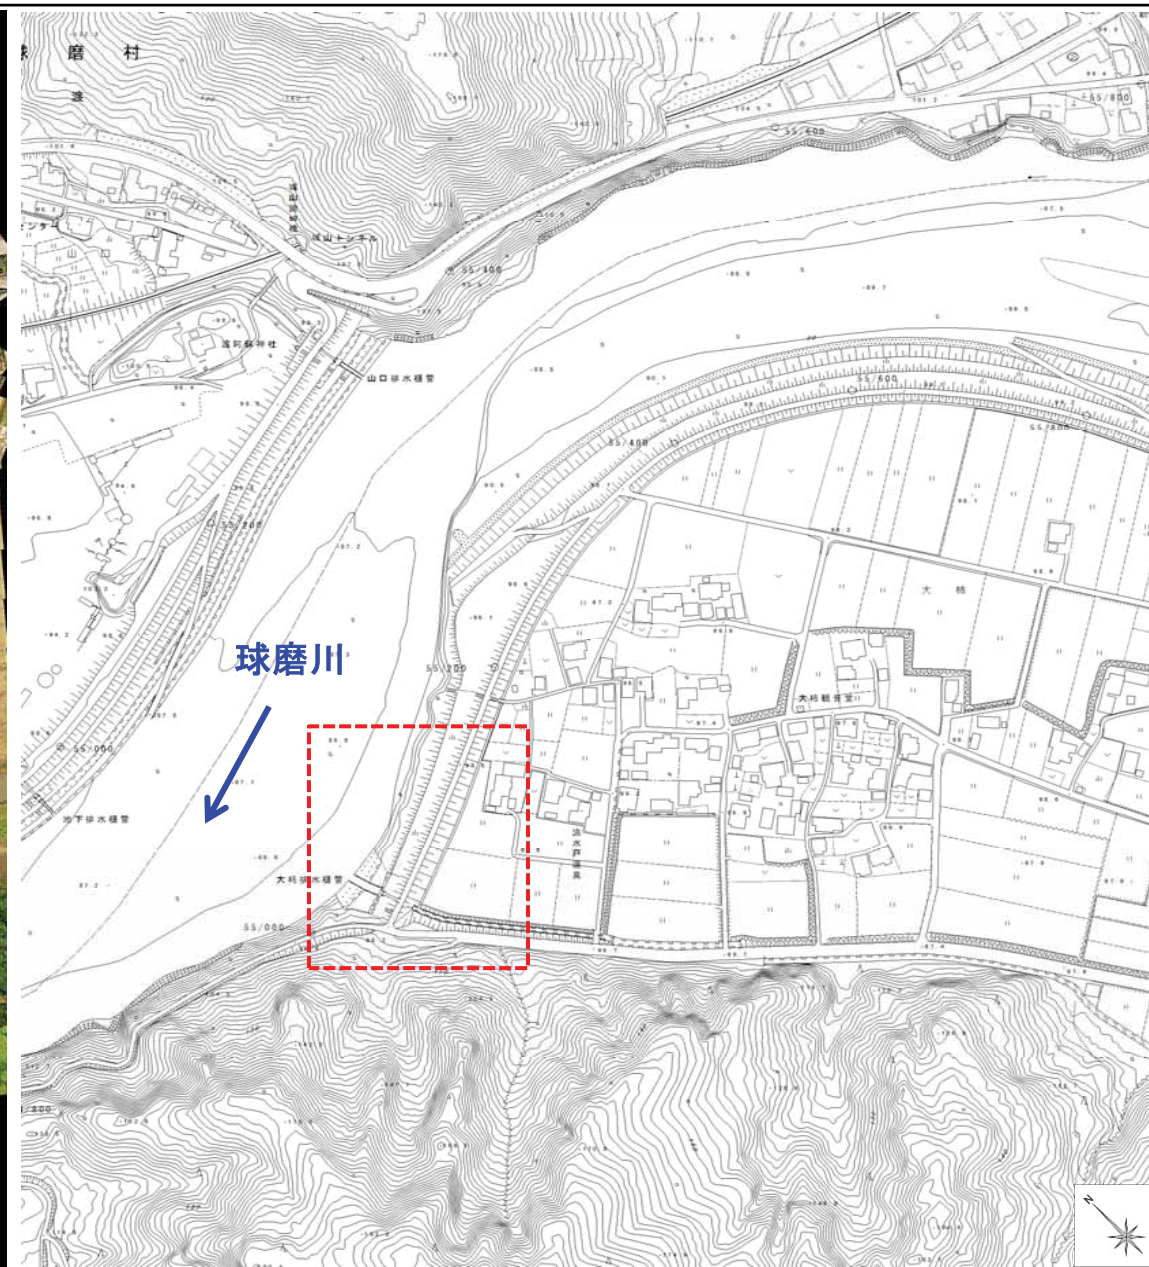
# 【球磨川左岸55.0k付近】現地状況③

- 堤内地から堤外地へ帯状に流向跡が残っている。また、堤内地の樹木が川側へ倒伏している。
- 堤内側に落堀が見られない。

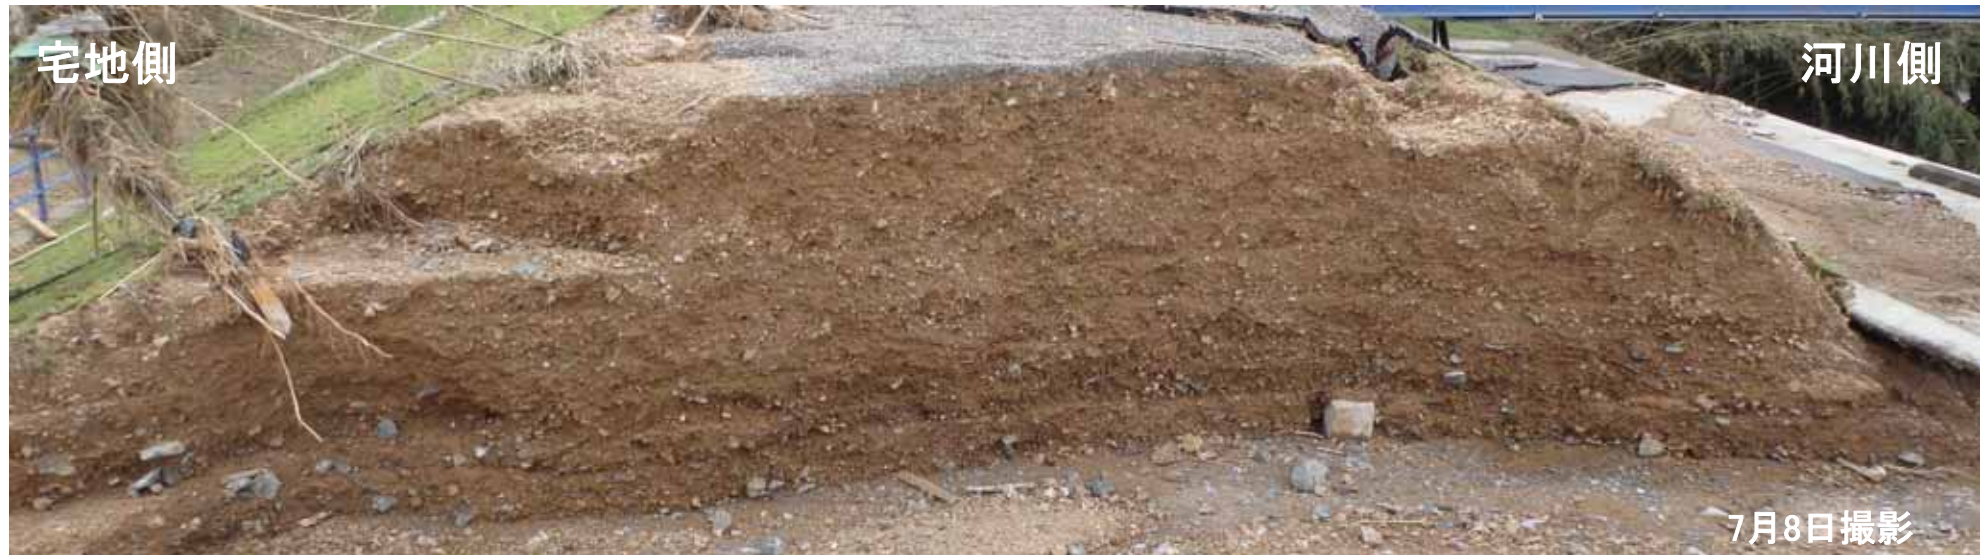
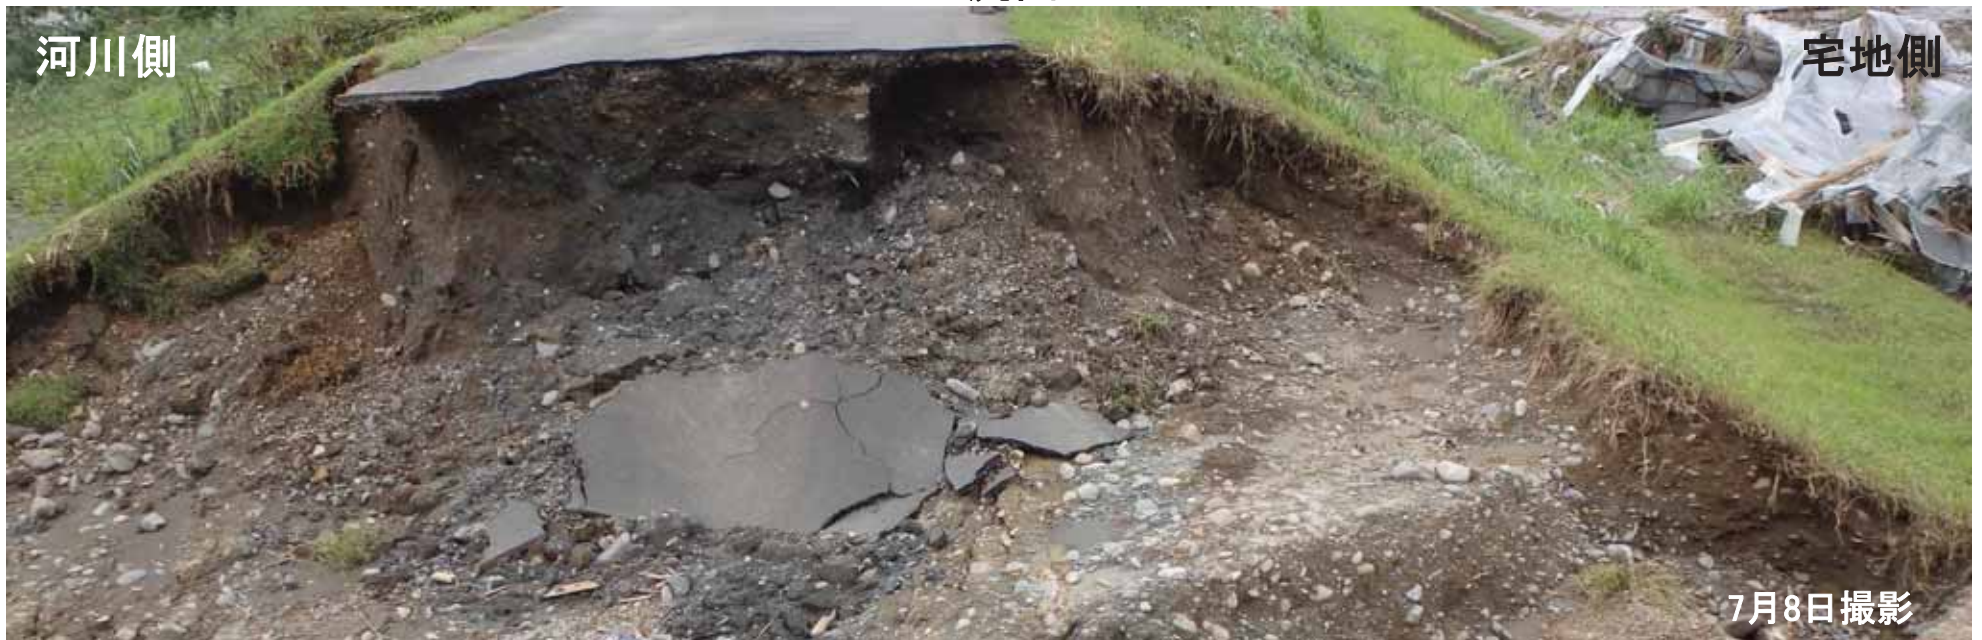
# 【球磨川左岸55.0k付近】現地状況④

○詳細な土質区分は不明であるが、決壊箇所の堤防断面の下流面と上流面で土質が異なる。

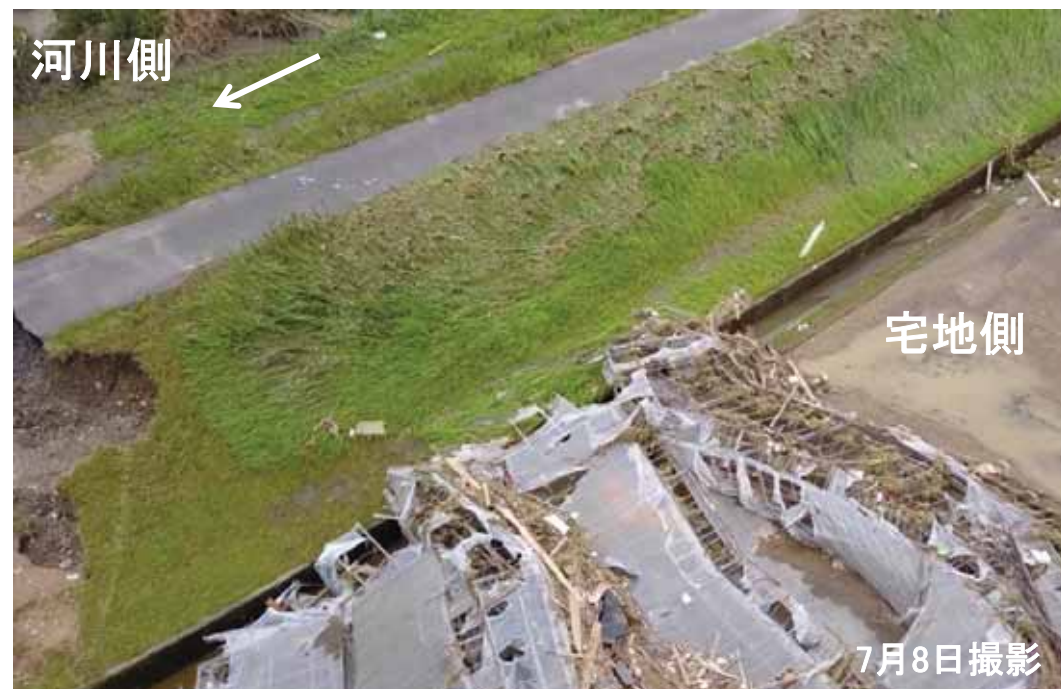
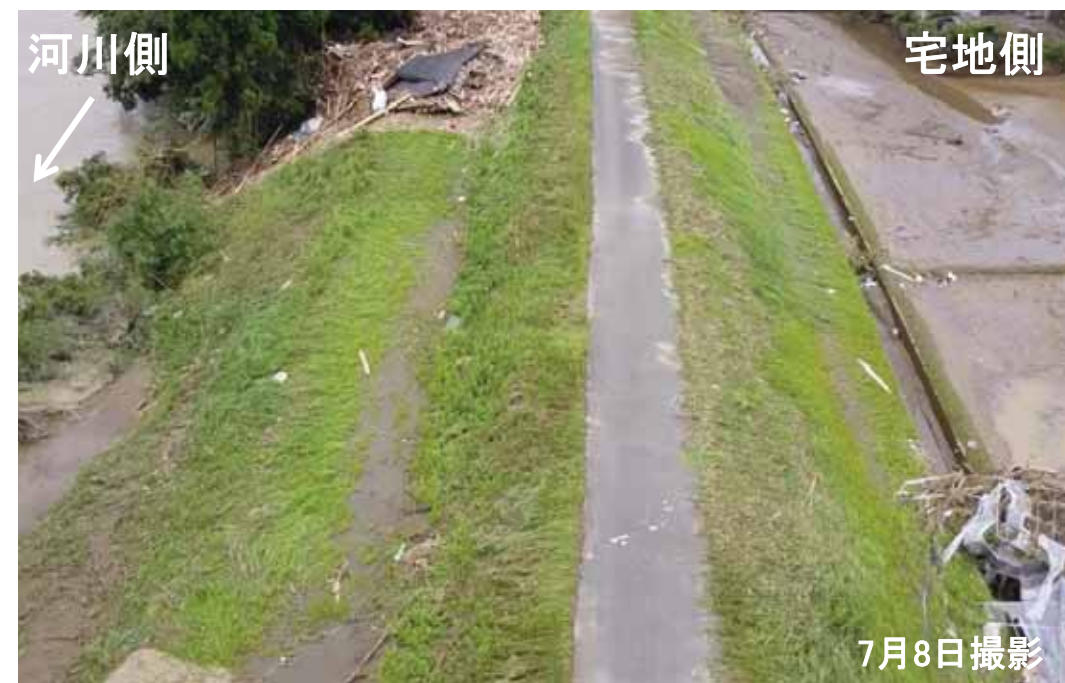
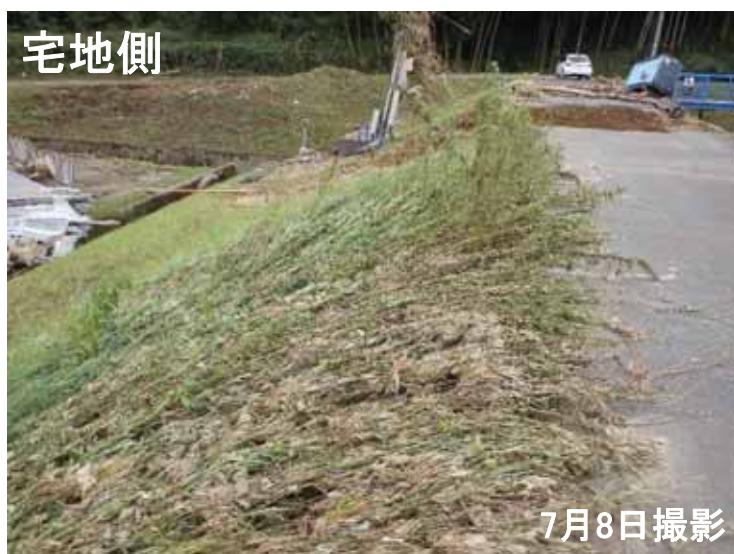
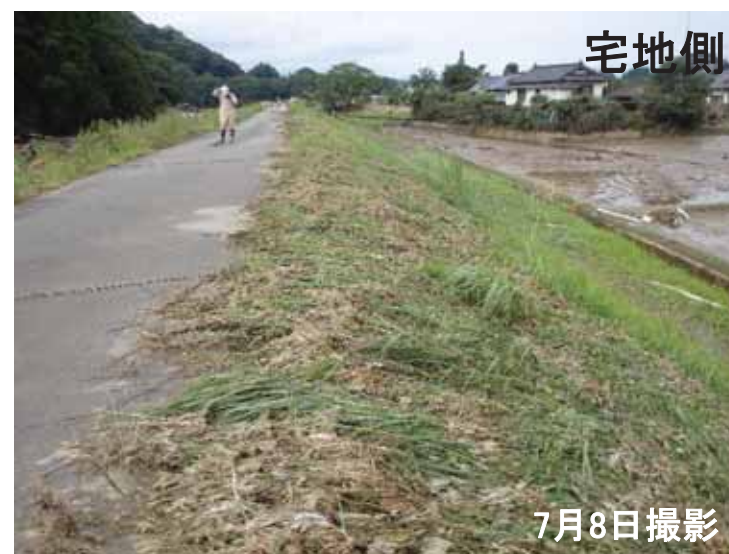
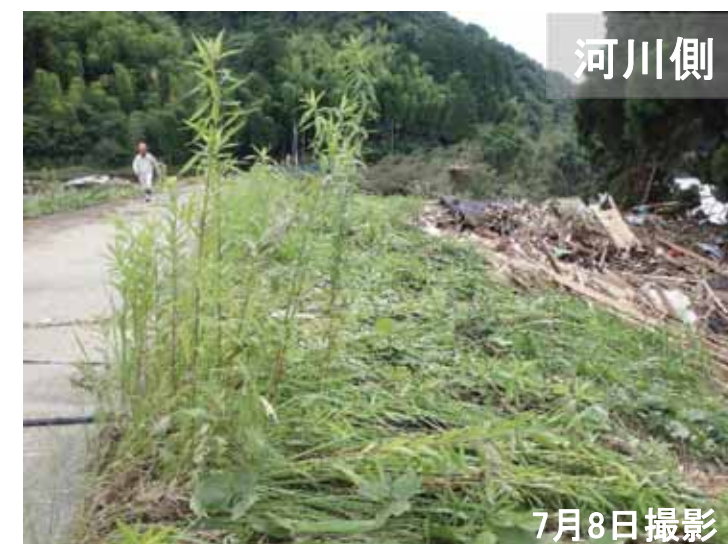
# 【球磨川左岸55.0k付近】現地状況⑤

○宅地側の植生は上向きや決壊箇所に向けて倒伏し、河川側の植生は下向きに倒伏していることが確認できる。
