# 球磨川堤防調査委員会

九州地方整備局  
令和2年7月13日

# 【球磨川左岸55.0k付近】堤防決壊箇所の概要

# 【球磨川右岸56.4k付近】堤防決壊箇所の詳細

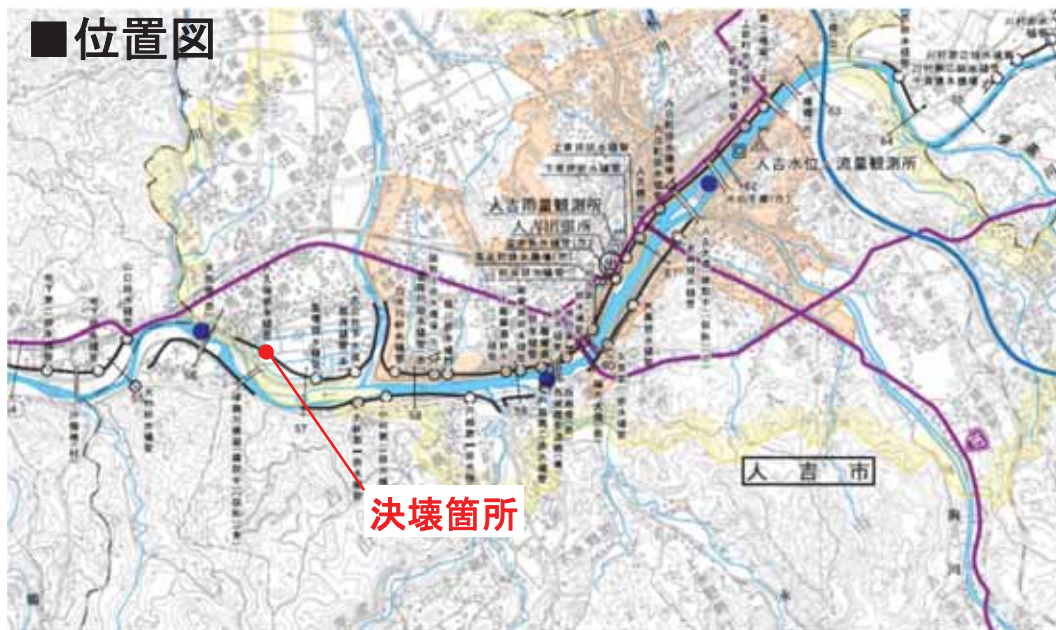
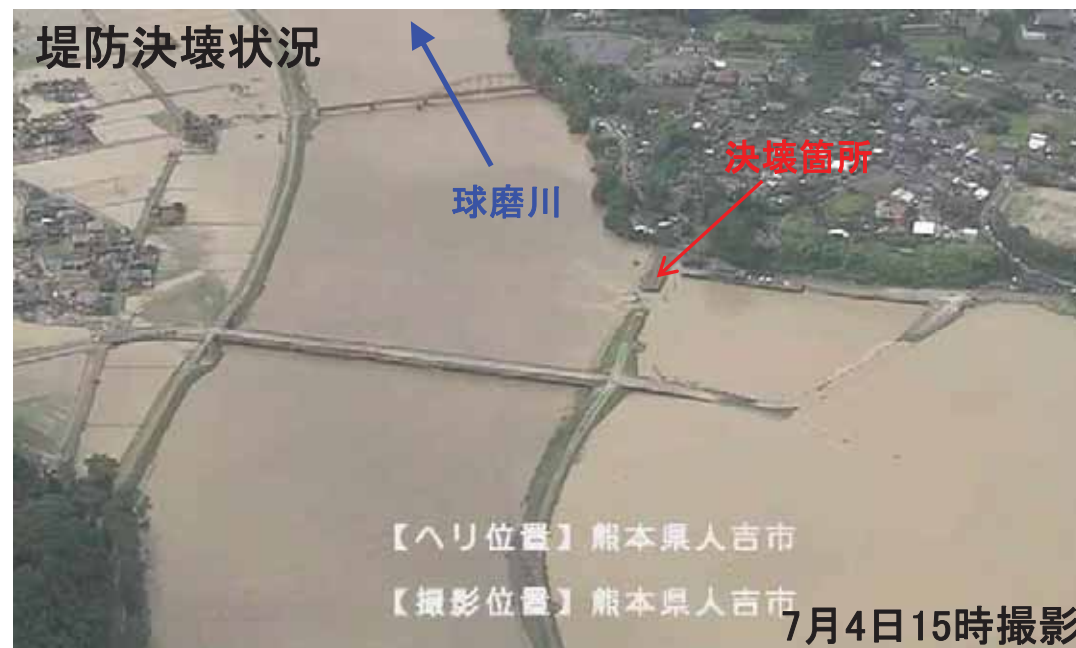
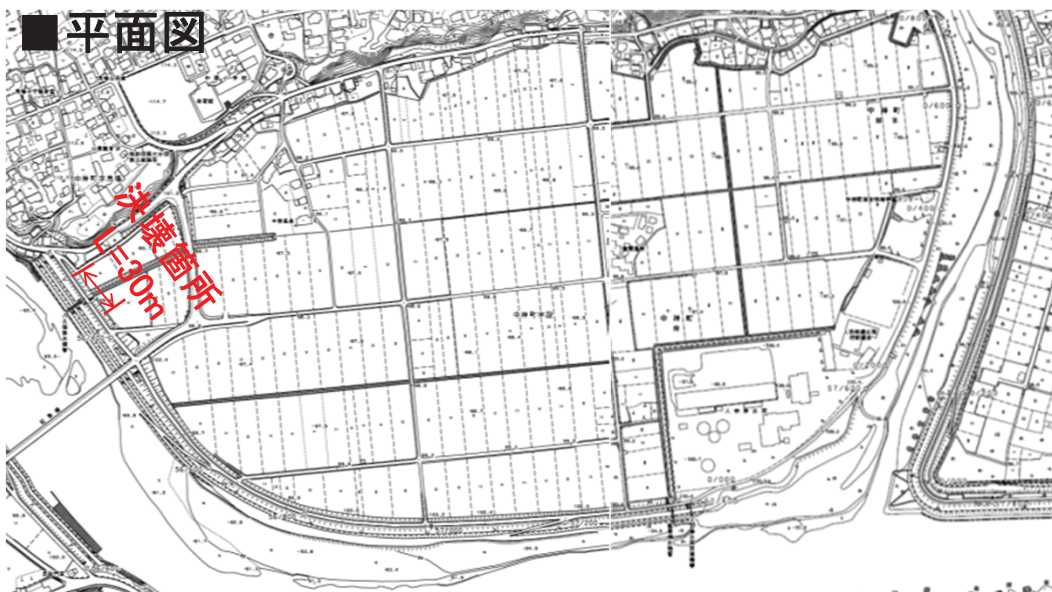
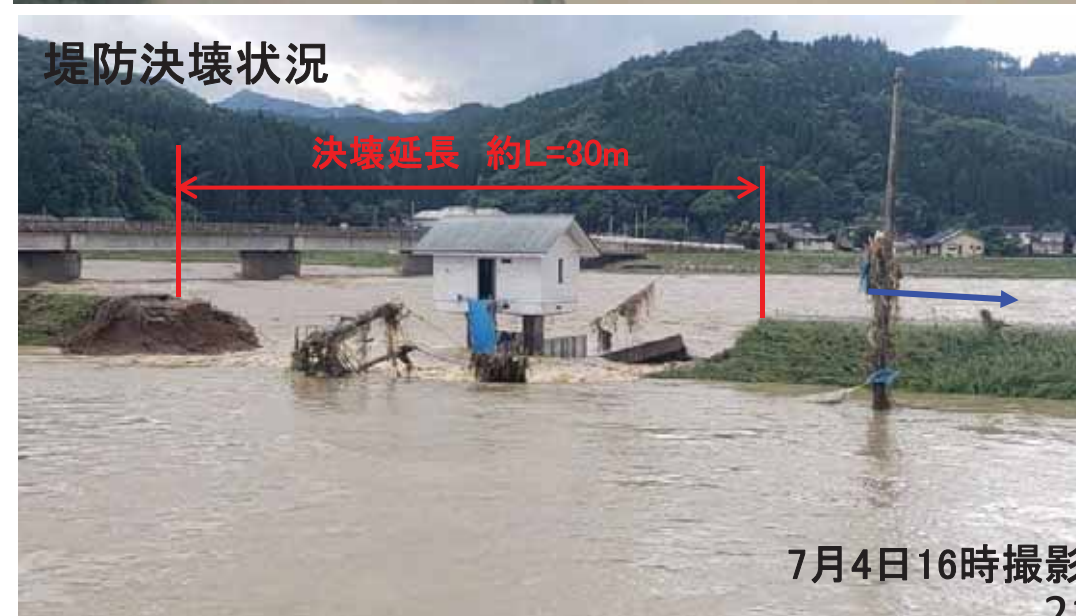
○球磨川右岸56k400付近において、延長約30mにわたり堤防が決壊。

○決壊箇所の応急対策については、7月4日23時から緊急復旧工事に着手し、7月6日24時に緊急復旧が完了。

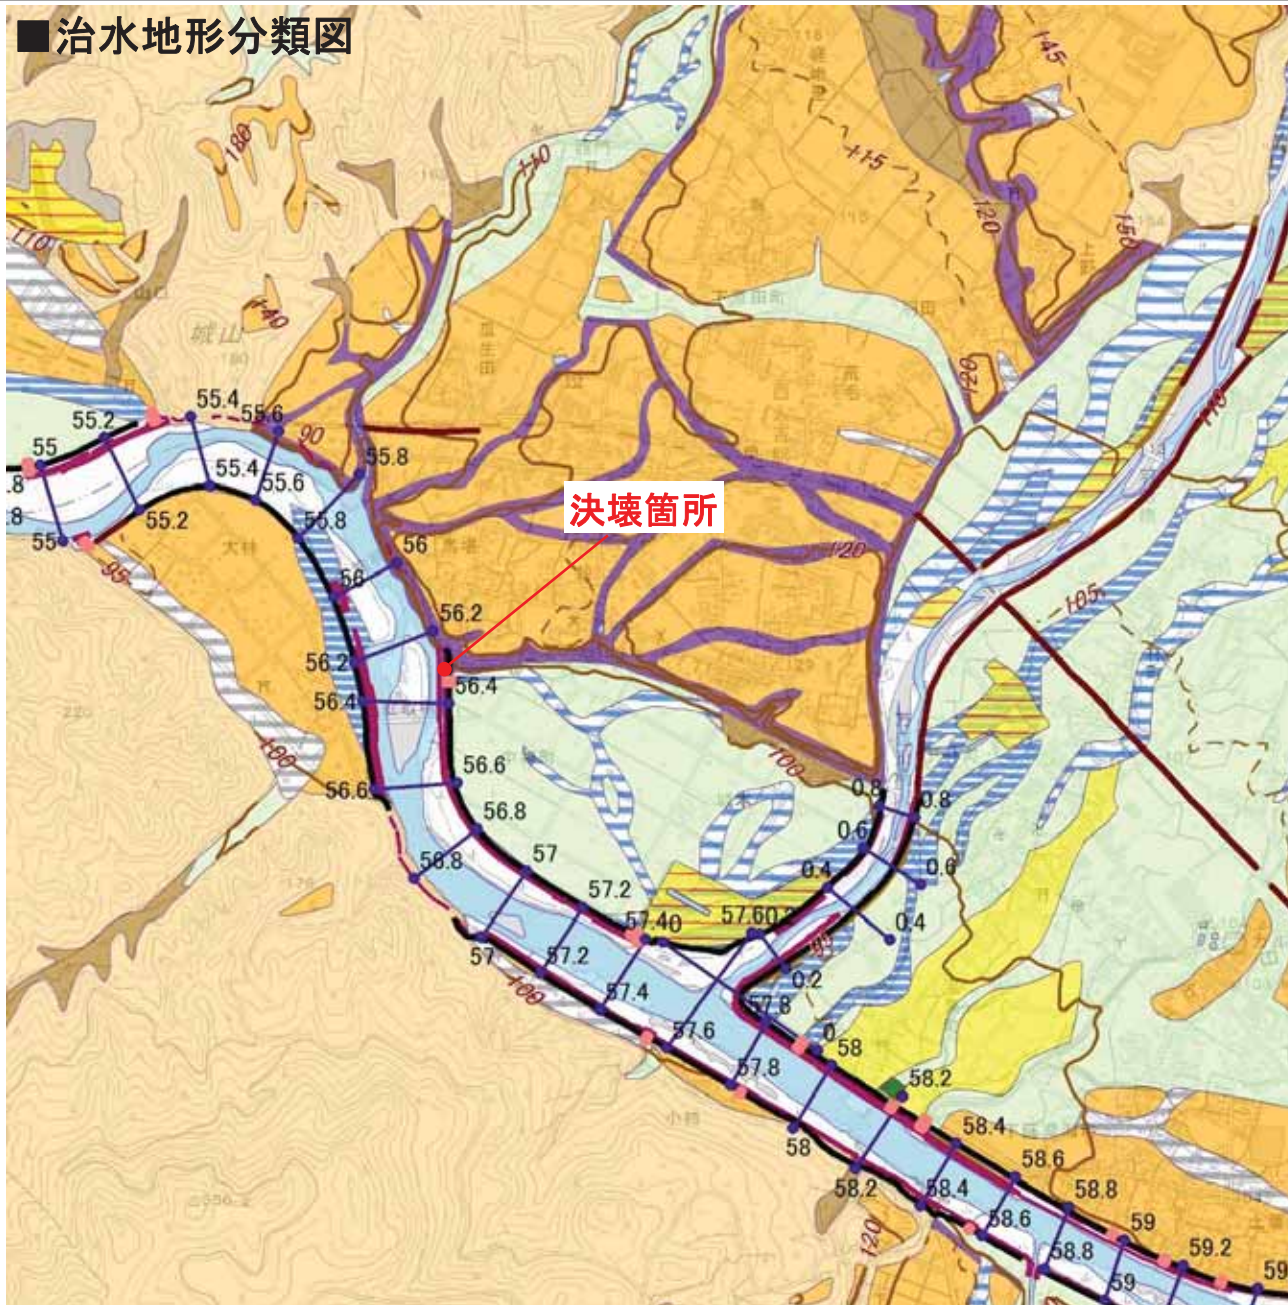
# 【球磨川右岸56.4k付近】地形状況

○決壊箇所付近の治水地形分類図を以下に示す。段丘面とはん濫平野の境界付近で、はん濫平野には旧流路が見られる。

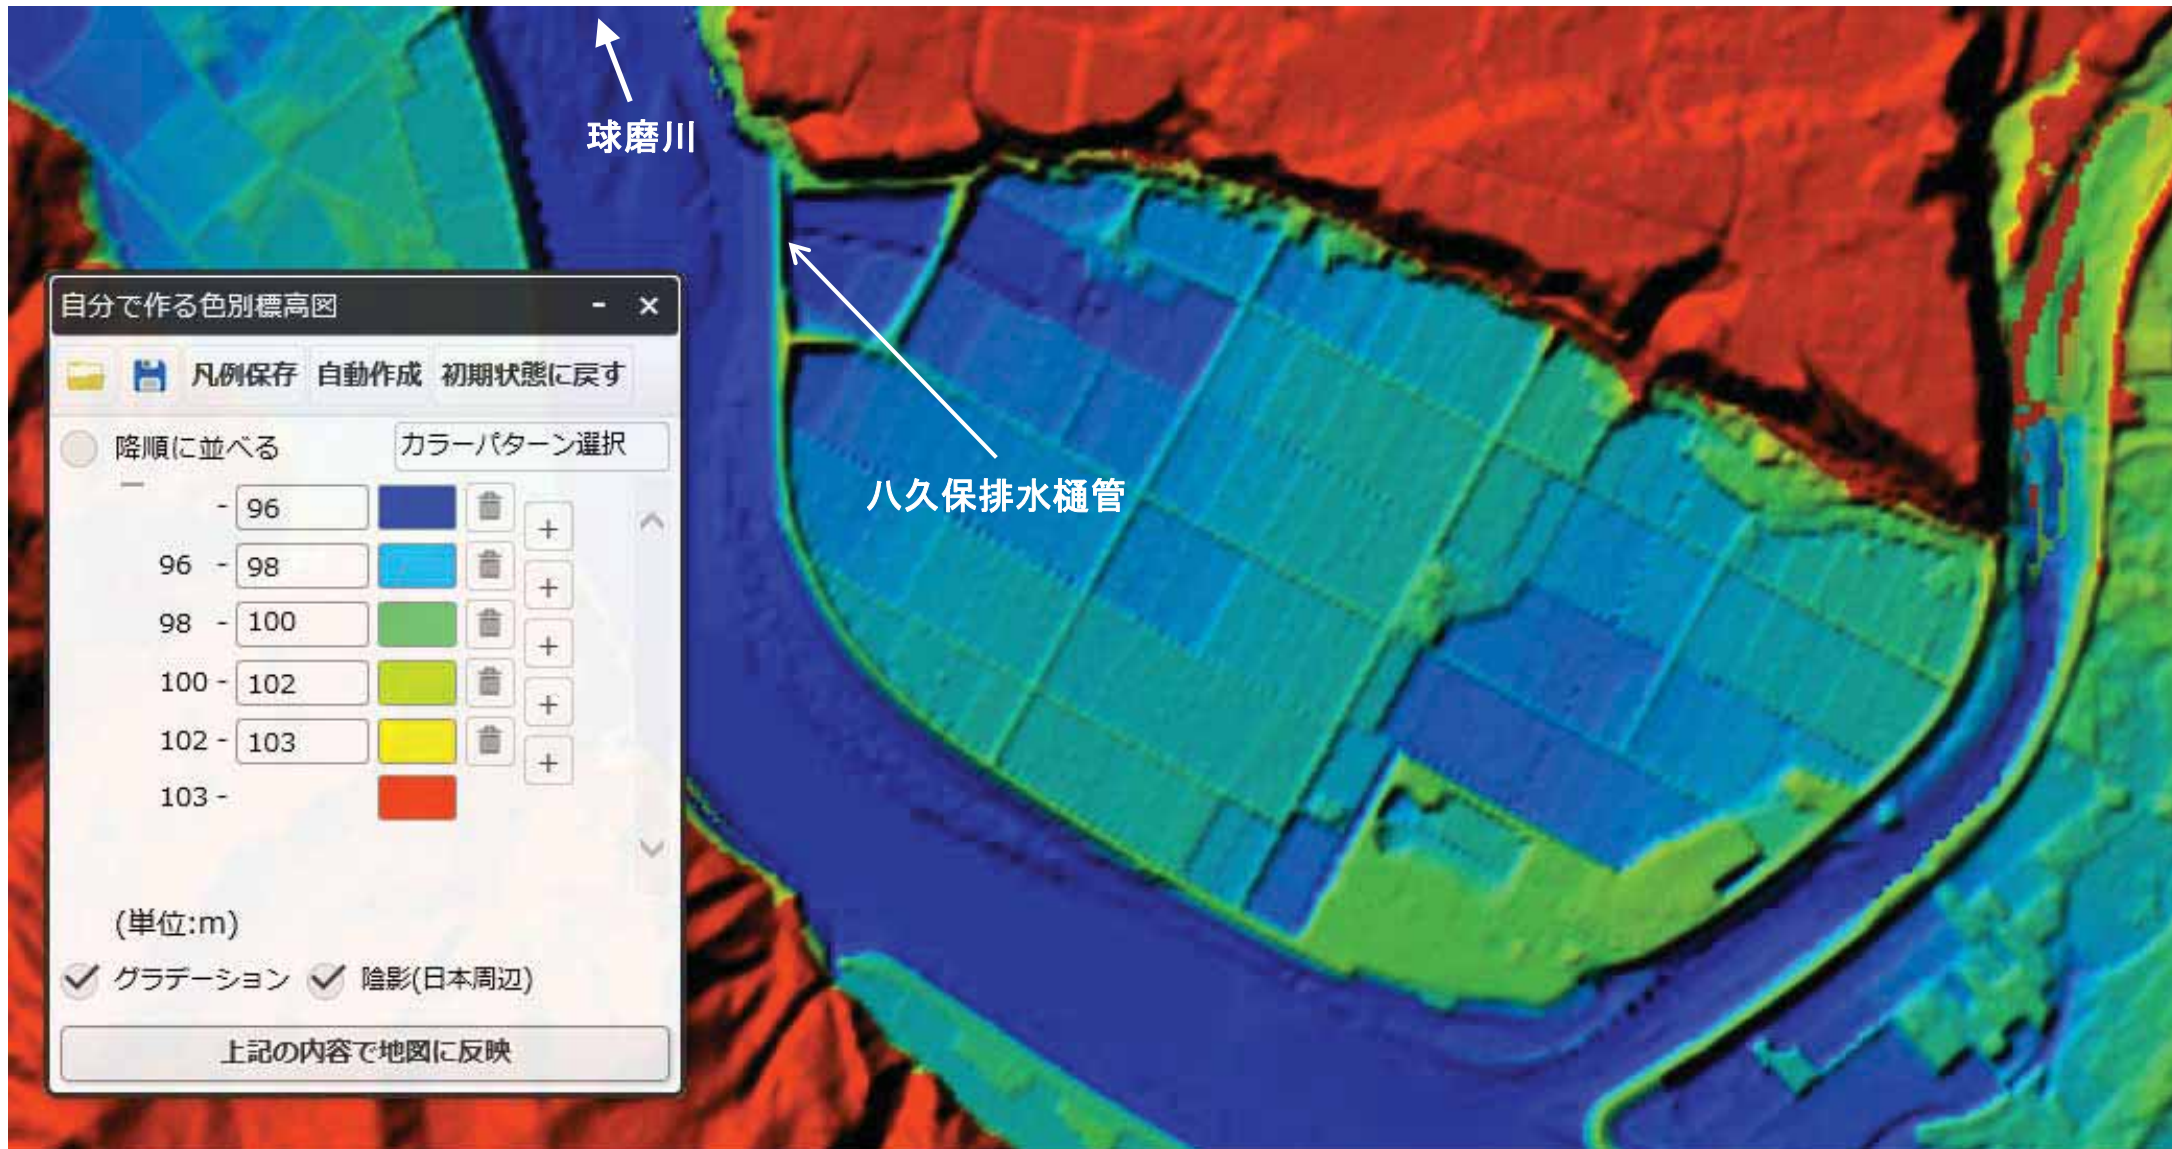
# 【球磨川右岸56.4k付近】周辺地盤高

○国土地理院地図にて地盤高を確認した結果、八久保排水樋管周辺の地盤高が低くなっていることが確認できる。

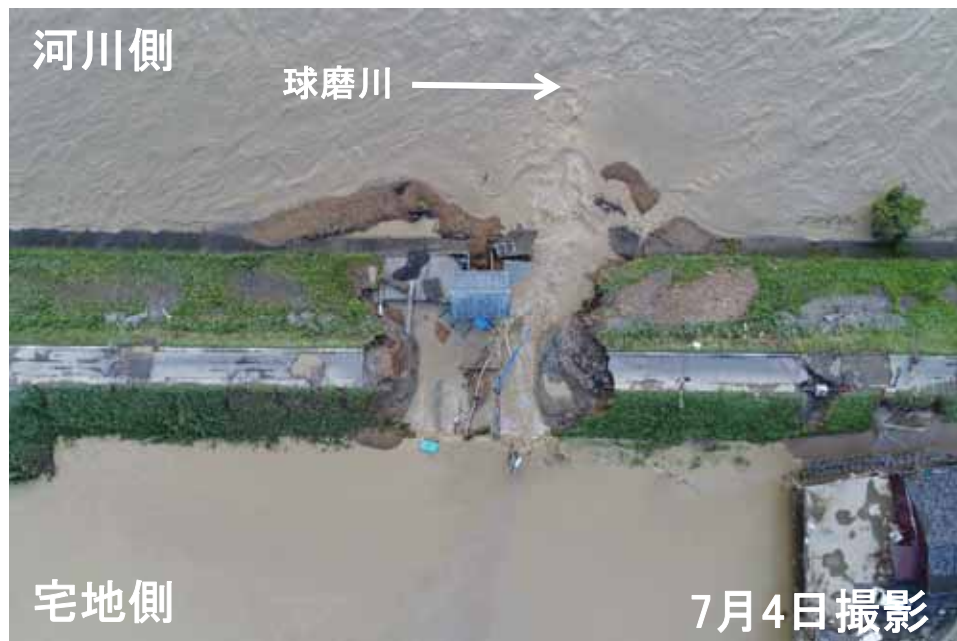
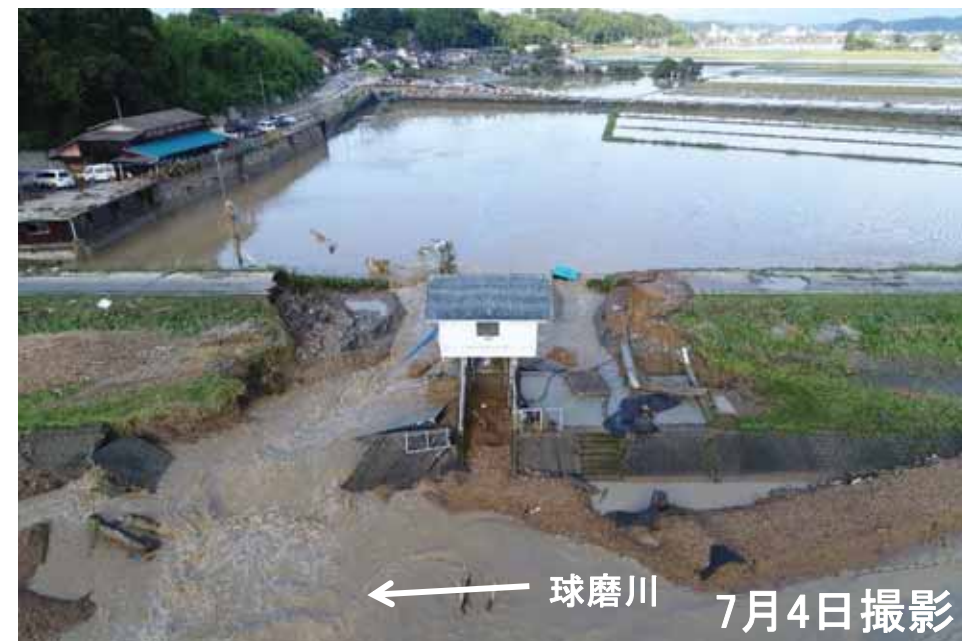
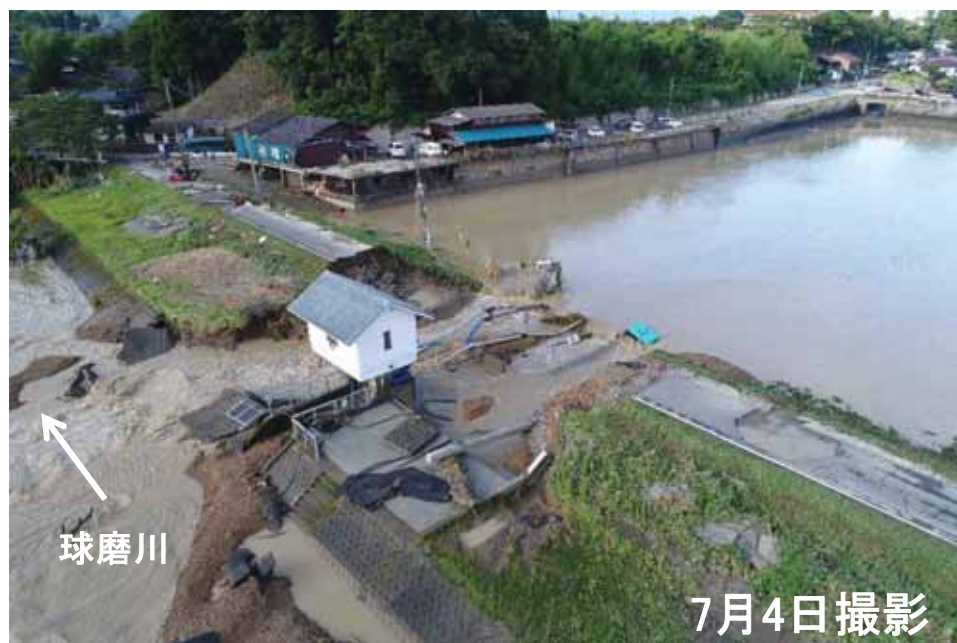
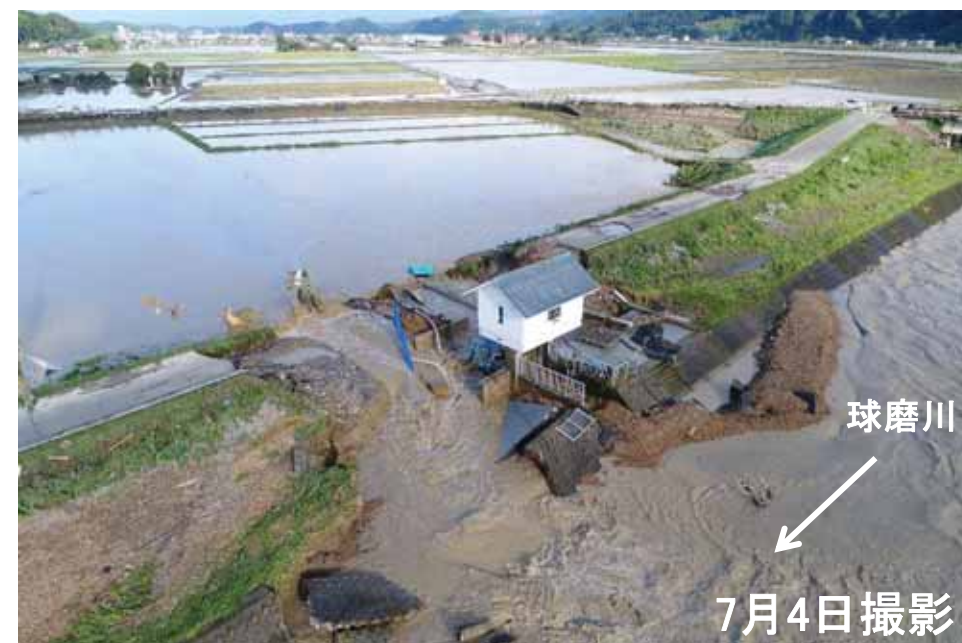
# 【球磨川右岸56.4k付近】現地状況①

- 堤防天端のアスファルトや堤体材料と思われる土砂が川表側に飛散していることが確認される。
- ポンプ配管や発電機が見られる。

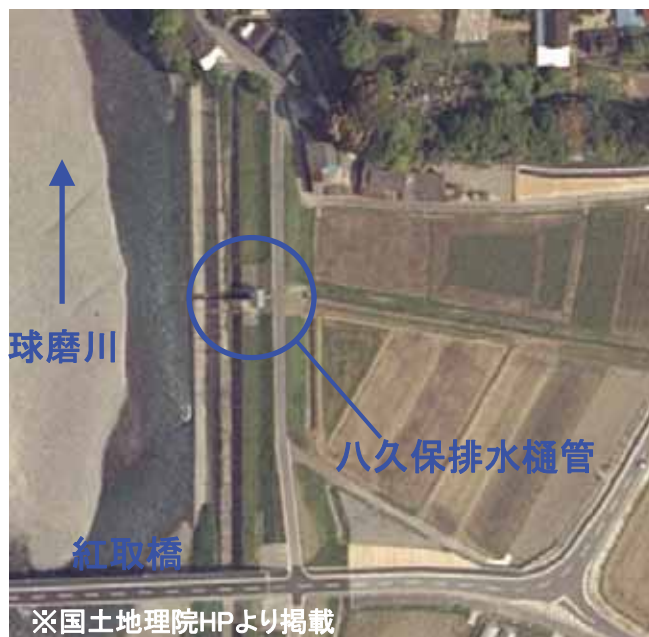
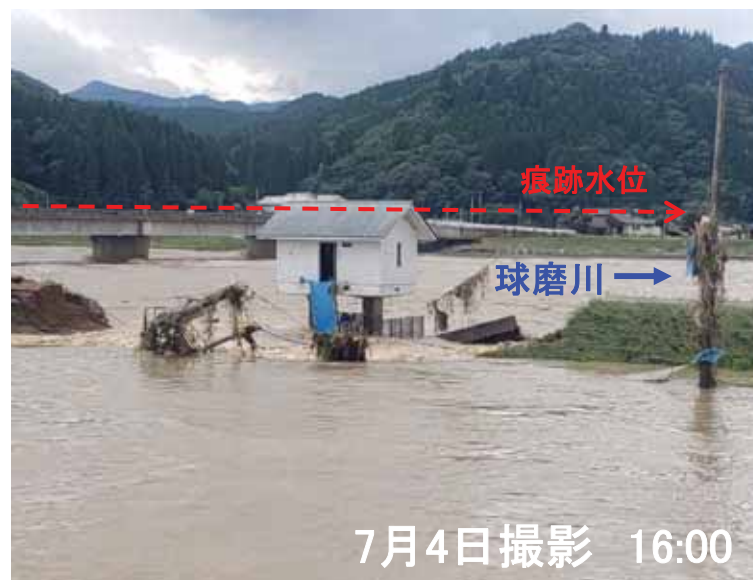
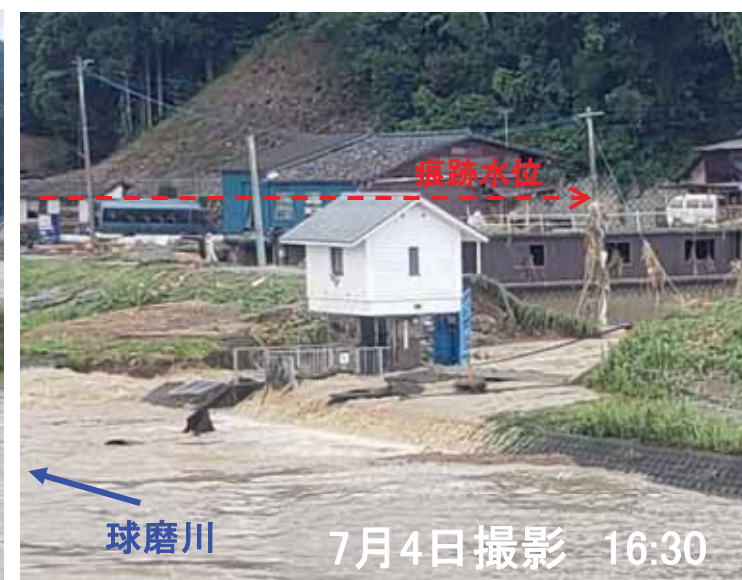
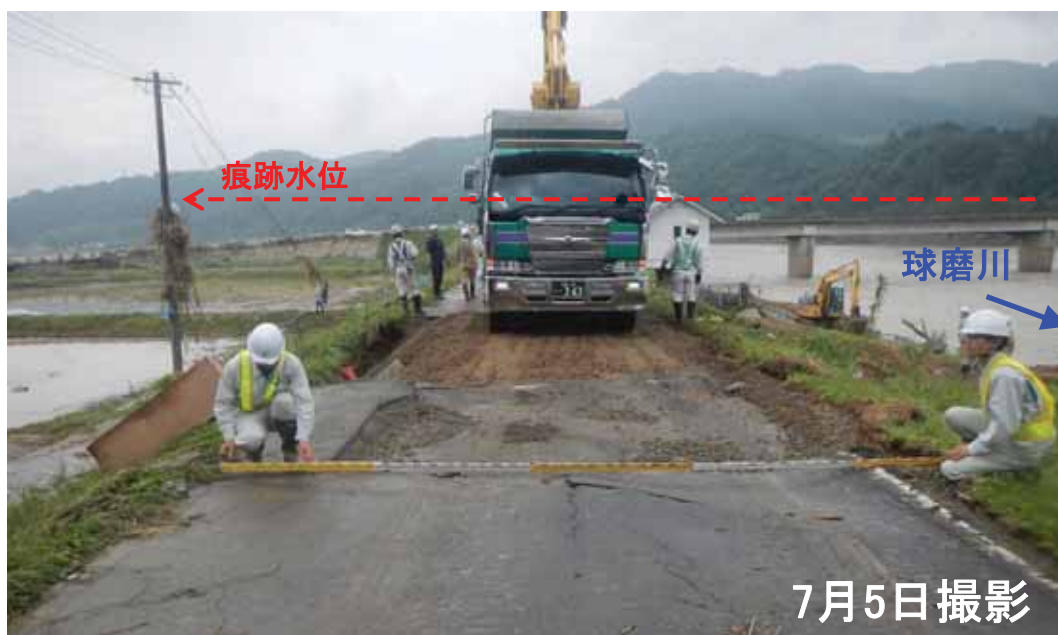
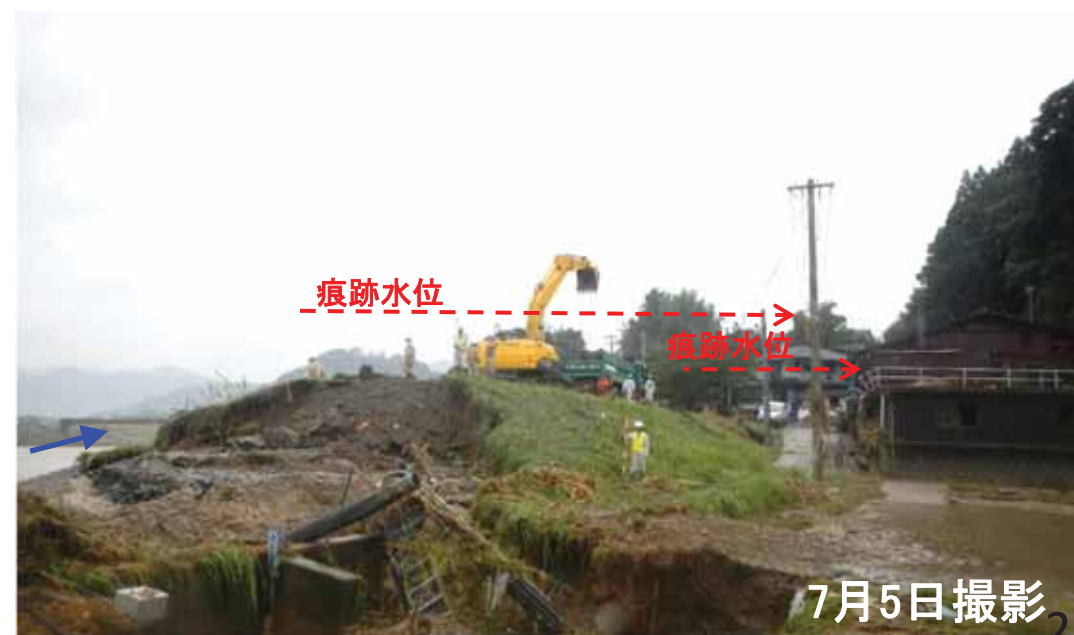
# 【球磨川右岸56.4k付近】現地状況②

○周辺の洪水痕跡から少なくとも堤防天端から2m以上の水位であったことが確認できる。

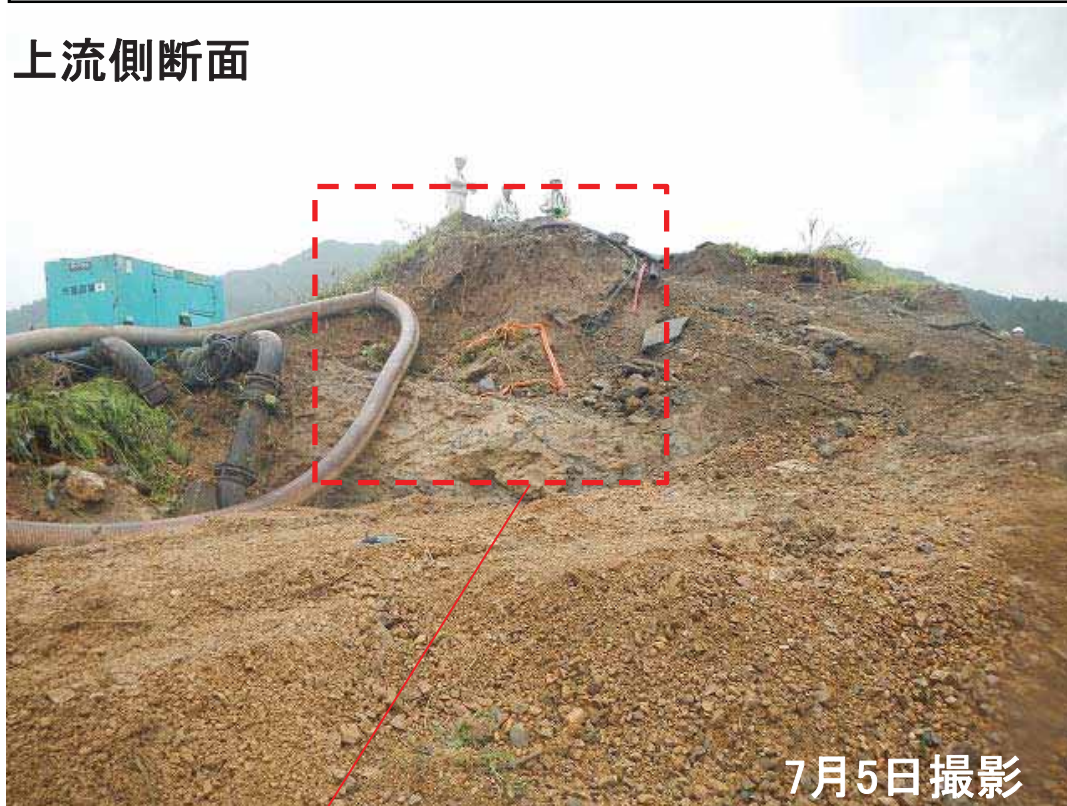
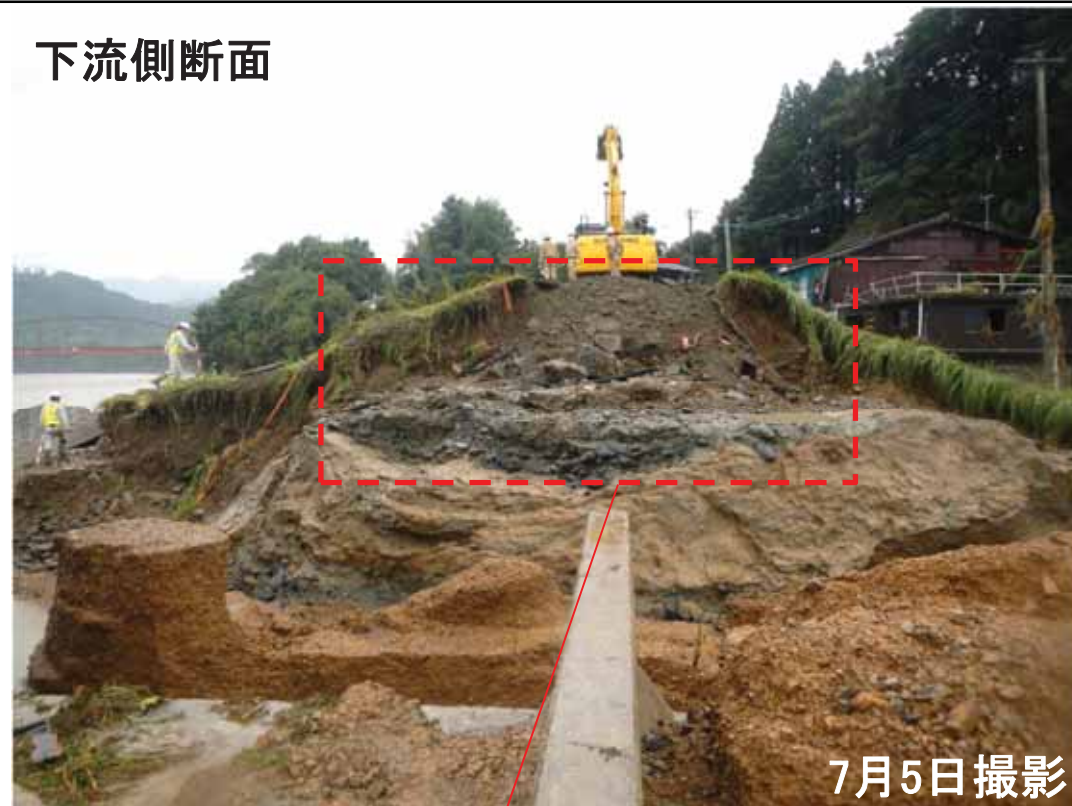
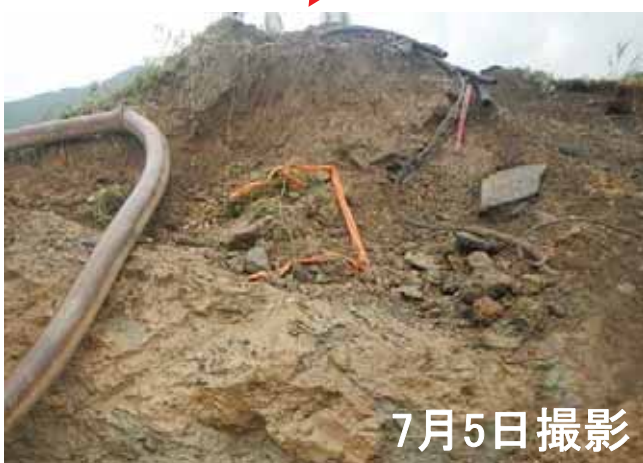
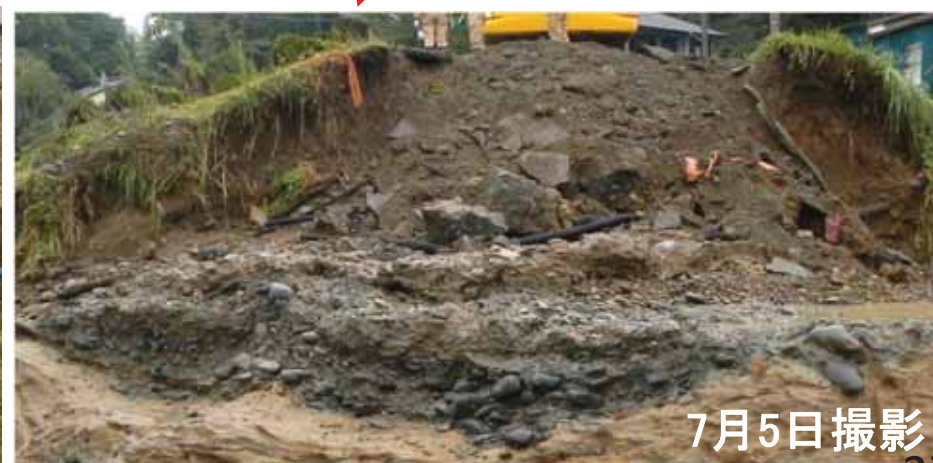
# 【球磨川右岸56.4k付近】現地状況③

- 詳細な土質区分は不明であるが、堤防断面の上流側断面と下流側断面で土の色調が異なる。
- 下流側の方が礫を多く含む。

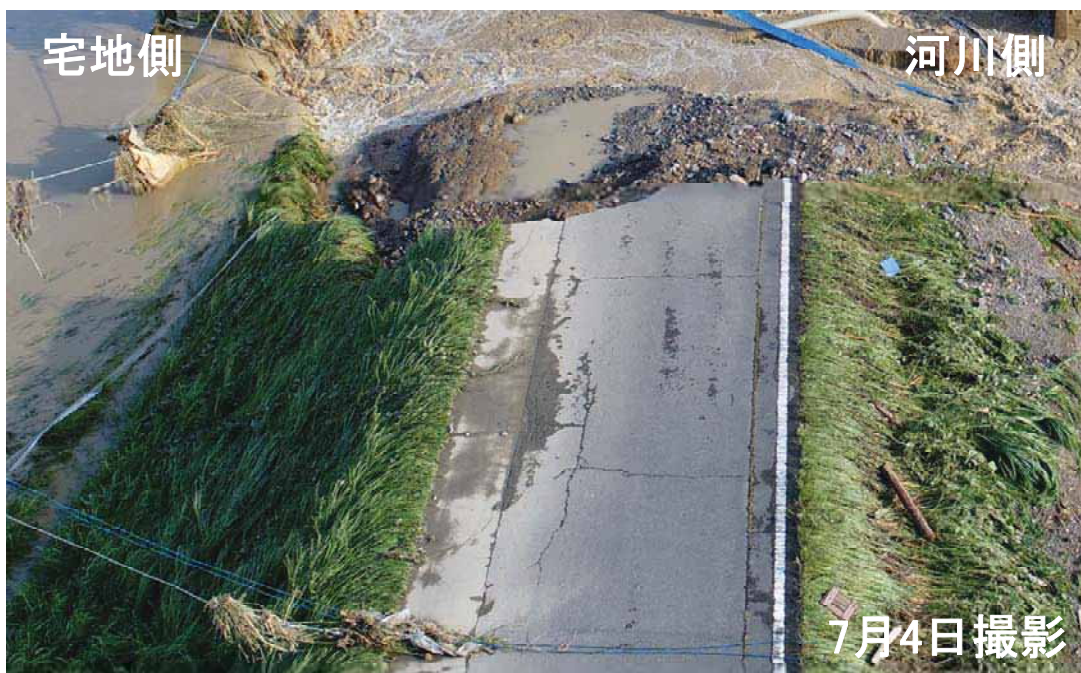
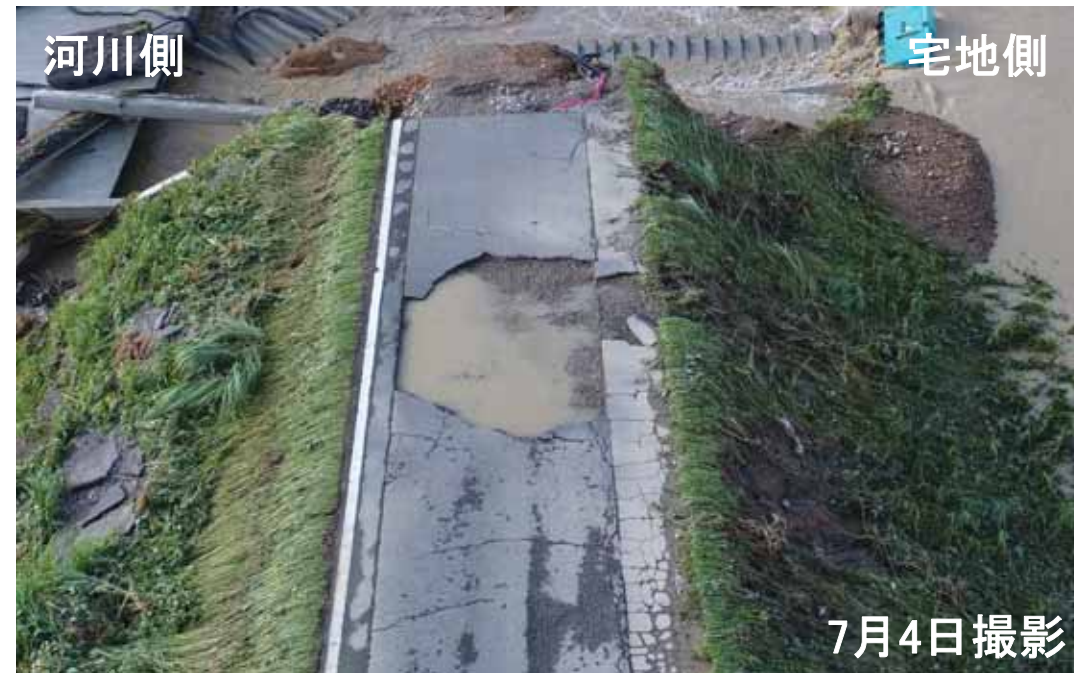
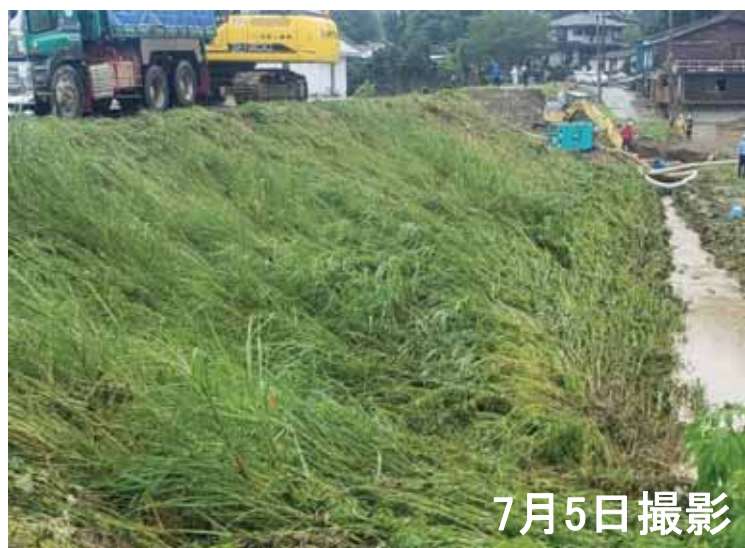
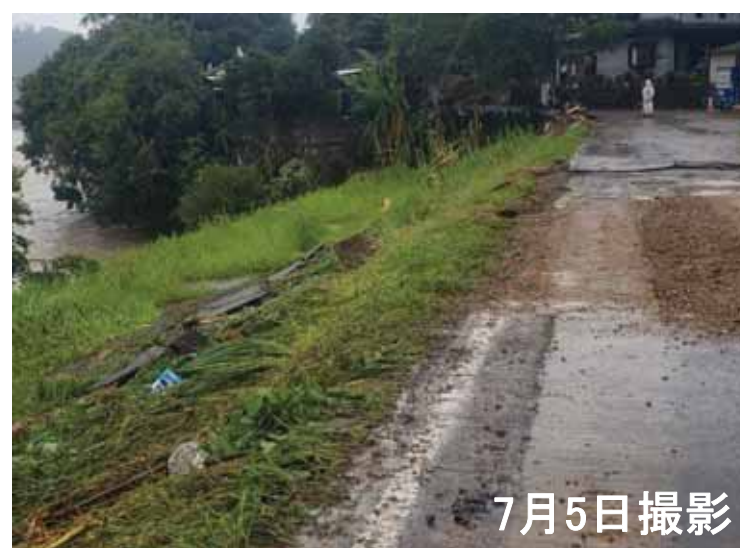
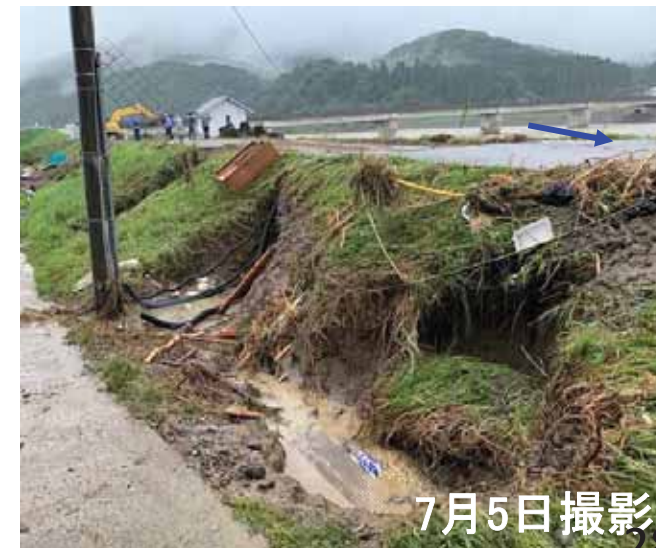
# 【球磨川右岸56.4k付近】現地状況④

- 宅地側の植生は上向きや決壊箇所に向けて倒伏し、河川側の植生は下向きに倒伏していることが確認できる。
- 決壊箇所周辺では、宅地側の堤防法面にも侵食が確認できる。

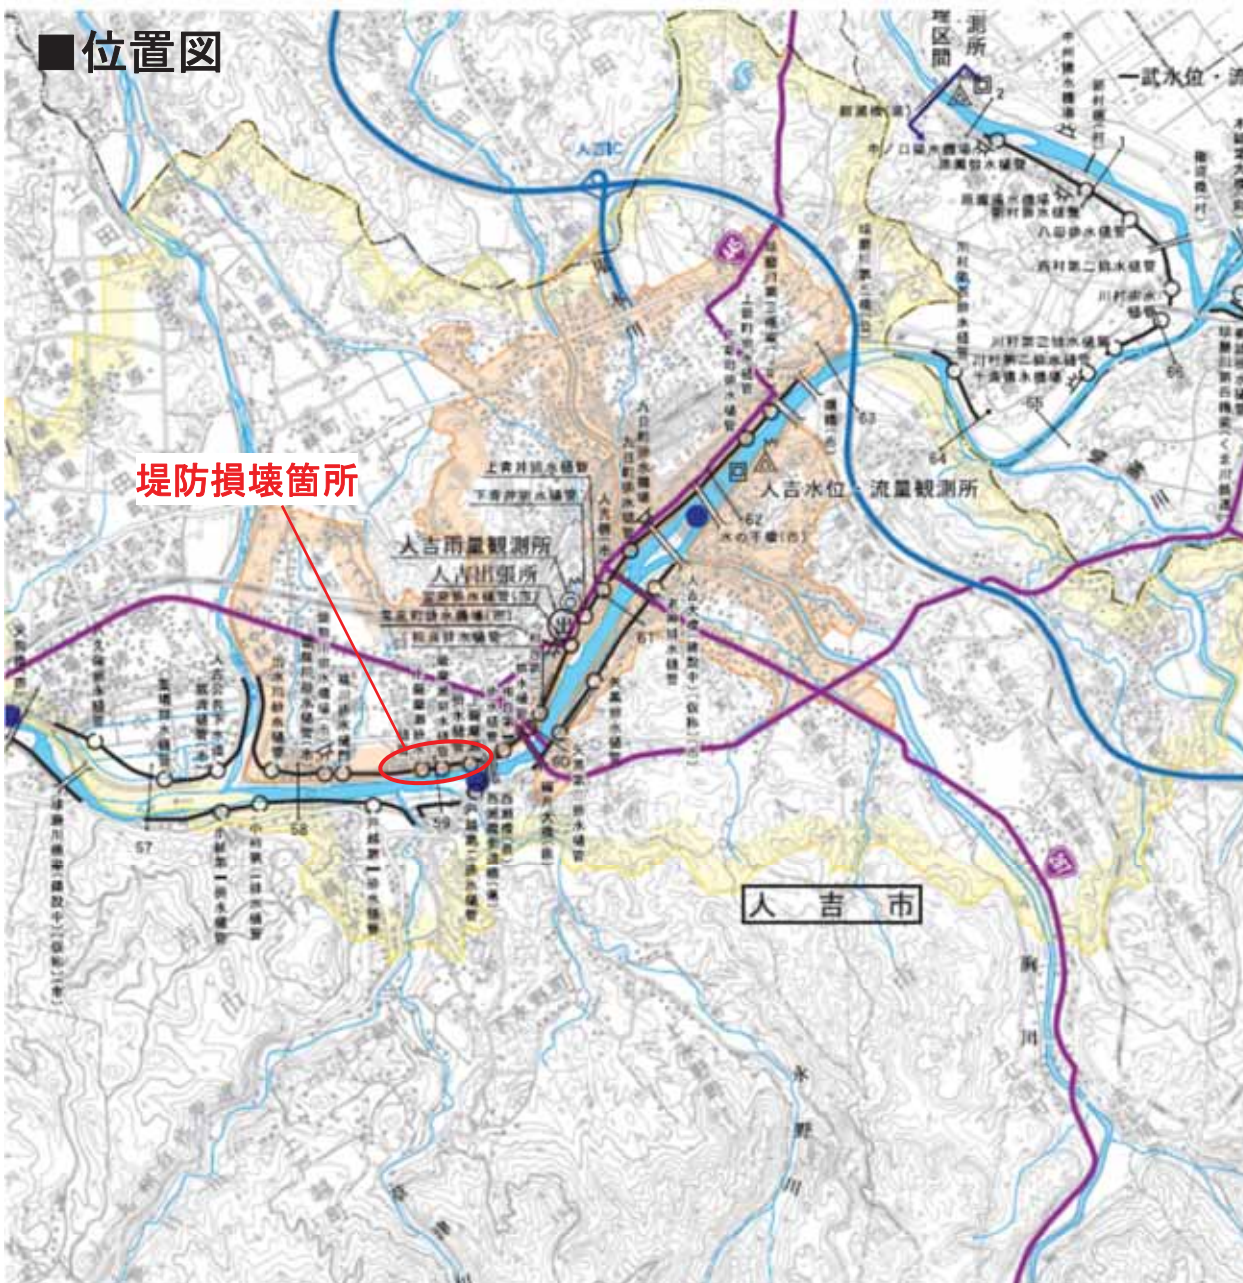
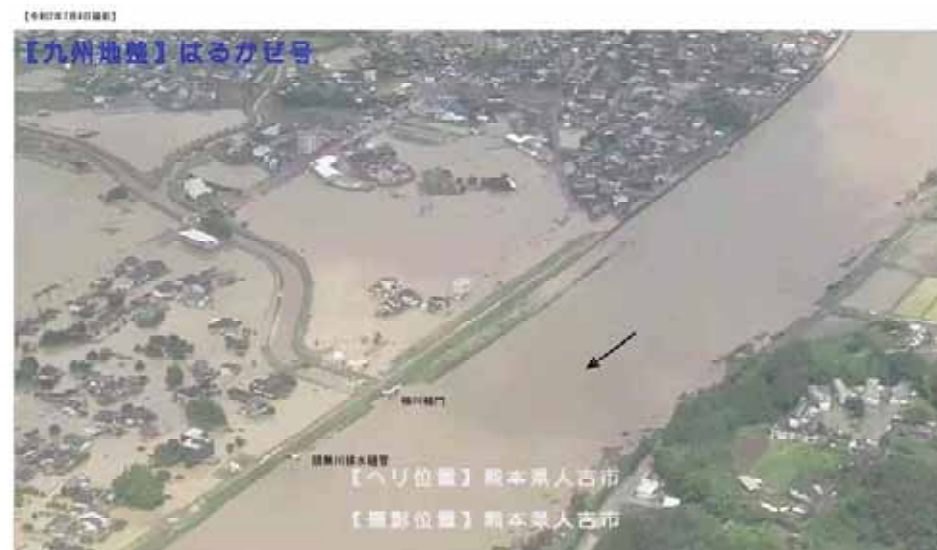
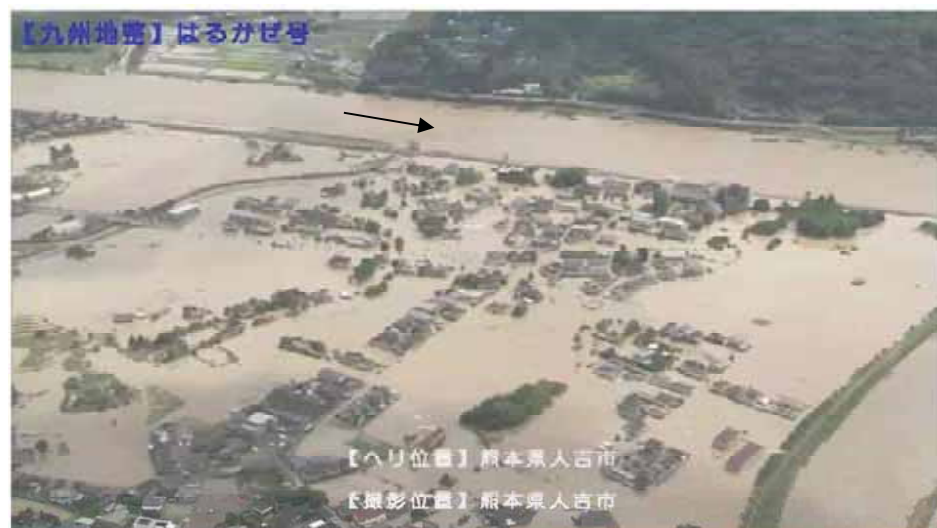
# 【球磨川右岸59.0k付近】堤防損壊箇所概要

- 球磨川右岸58k600～59k500間において、高水敷、天端、川裏法面の侵食が発生。
- 被災箇所の応急対策については、7月6日19時から緊急復旧工事に着手し、7月8日24時00分に緊急復旧が完了。

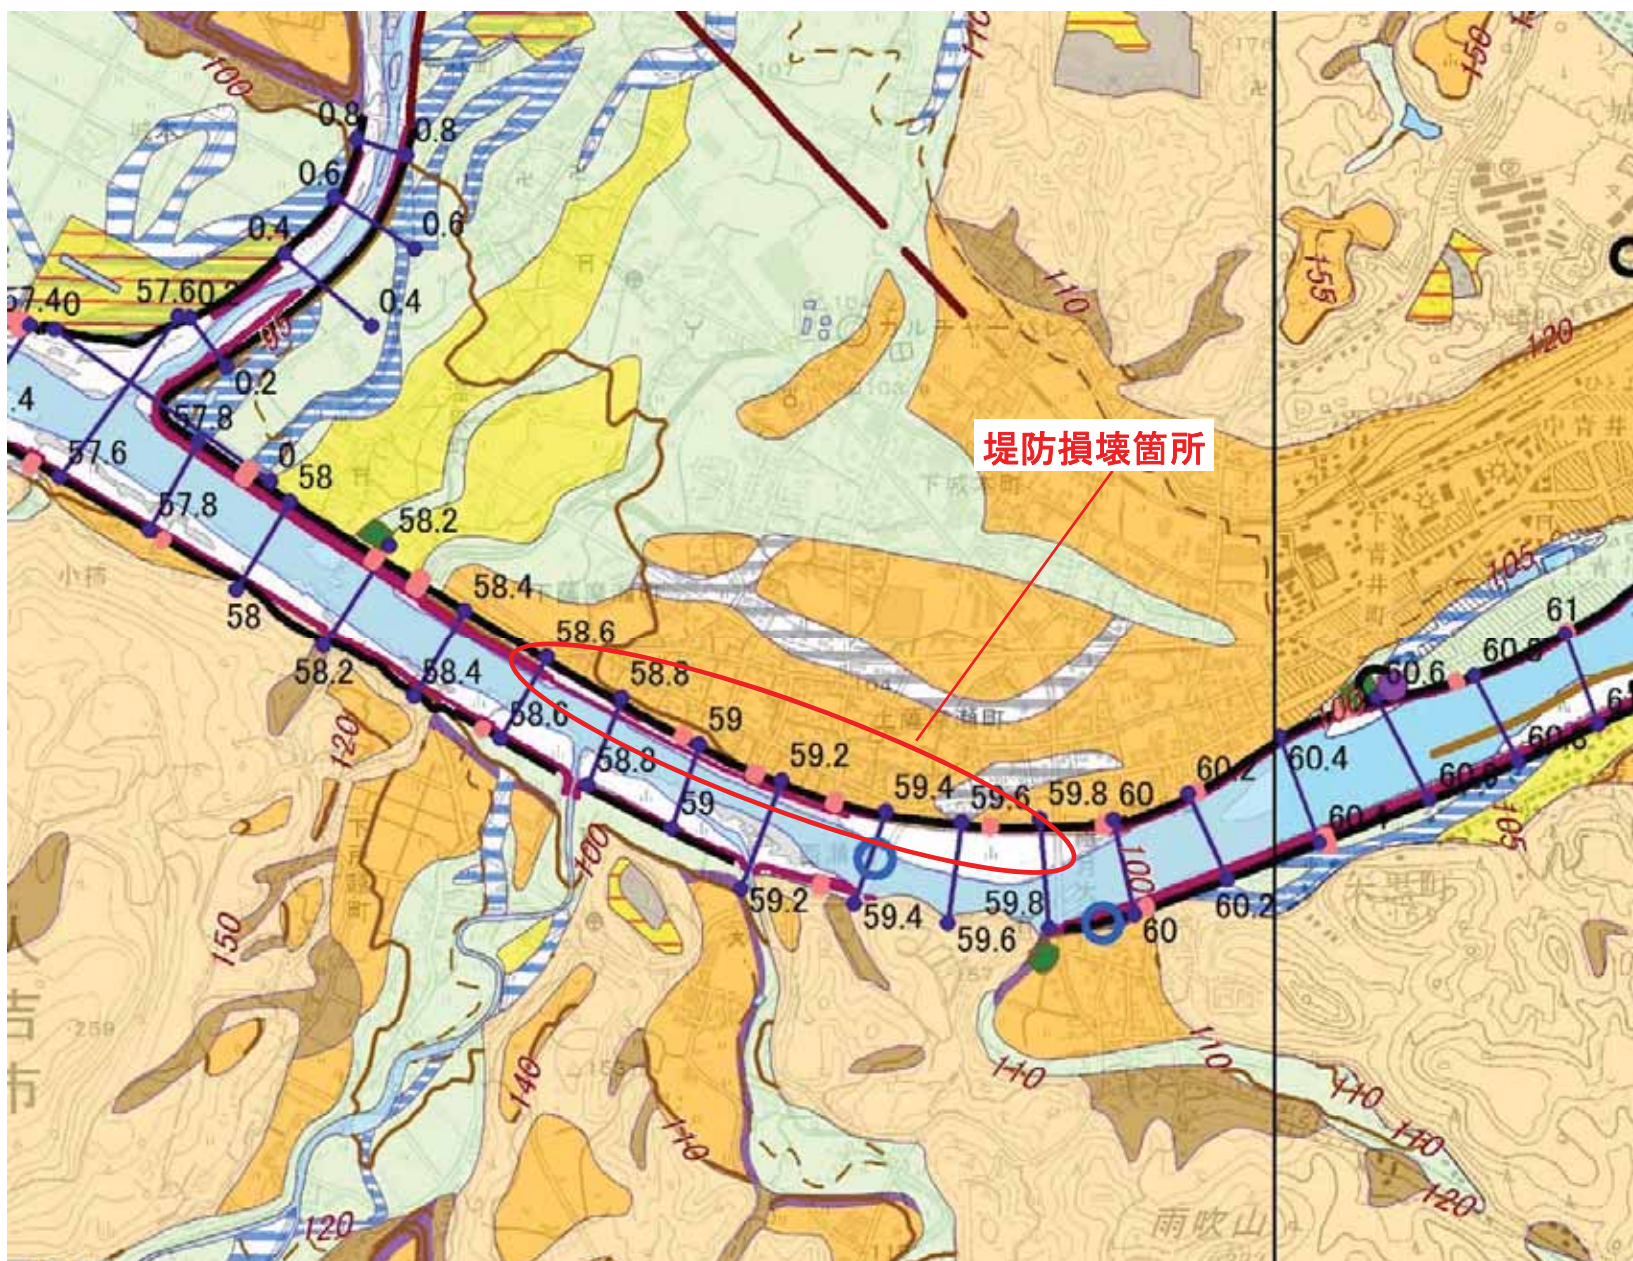
# 【球磨川右岸59.0k付近】地形状況

○堤防損壊箇所付近の治水地形分類図を以下に示す。堤内地側には、段丘面が広がる。
