# 球磨川堤防調査委員会

九州地方整備局  
令和2年7月13日

# 【球磨川左岸55.0k付近】堤防決壊箇所の概要

# 【球磨川右岸56.4k付近】堤防決壊箇所の詳細

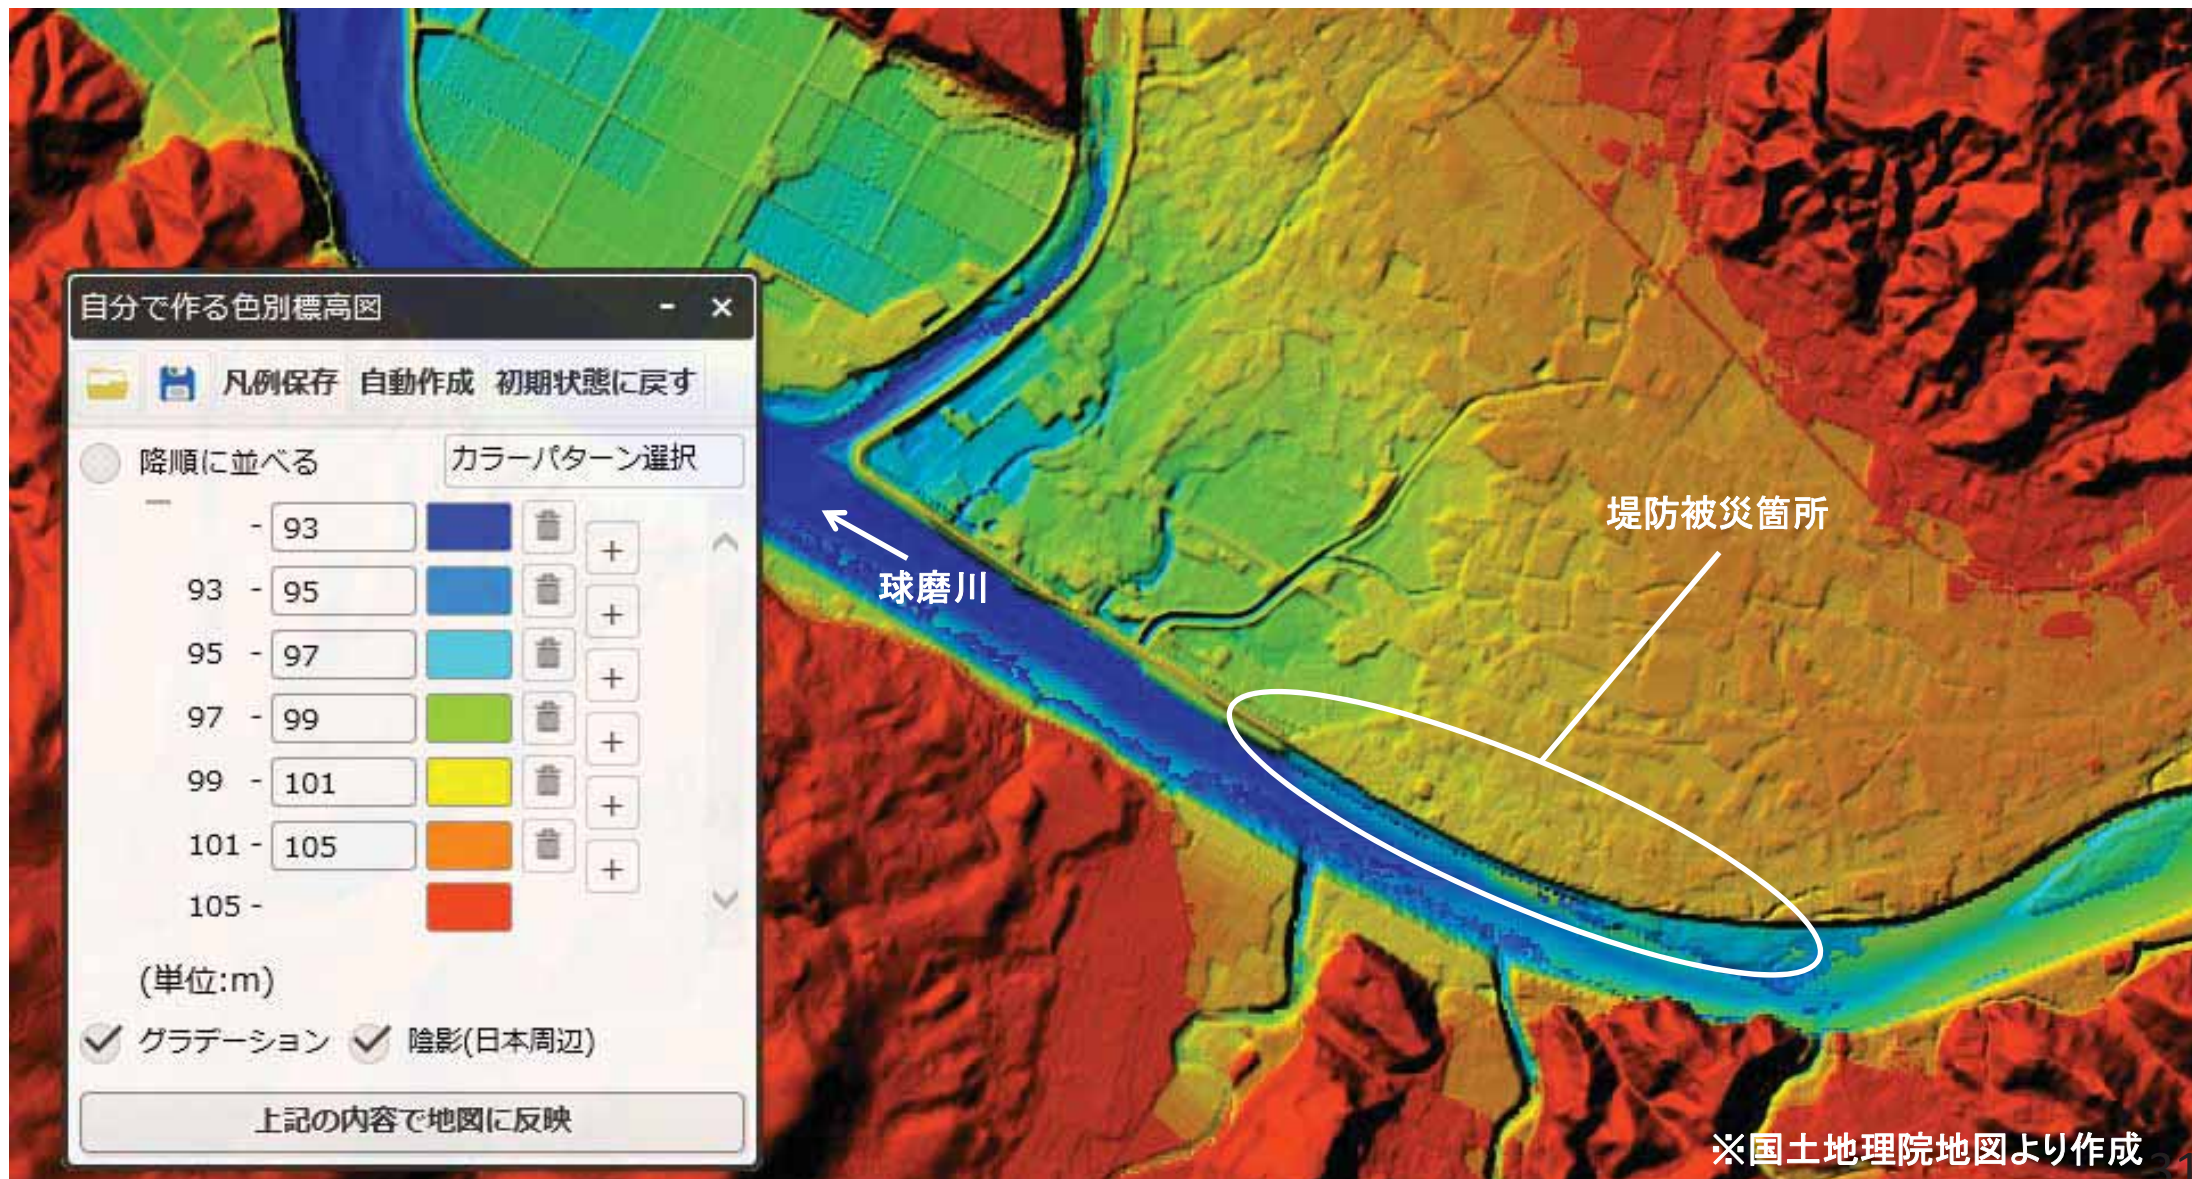
# 【球磨川右岸59.0k付近】周辺地盤高

○国土地理院地図にて簡易的に地盤高を確認した結果、堤防被災箇所のは球磨川上流から下流に向けて地盤高が低くなっていること確認できる。

○また、山側から河川側に向けて地盤高が低くなっていることも確認できる。

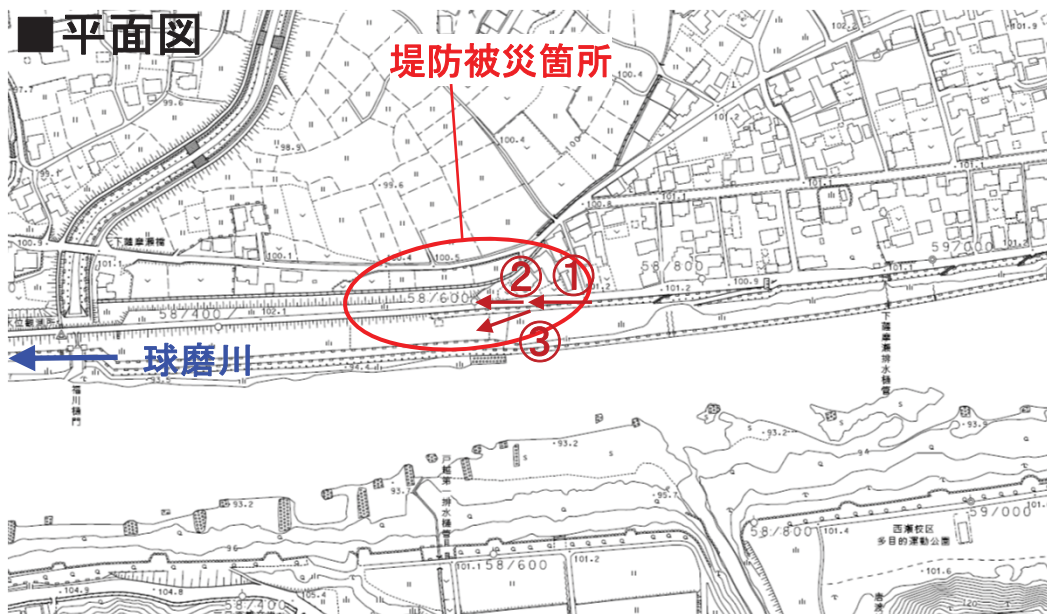
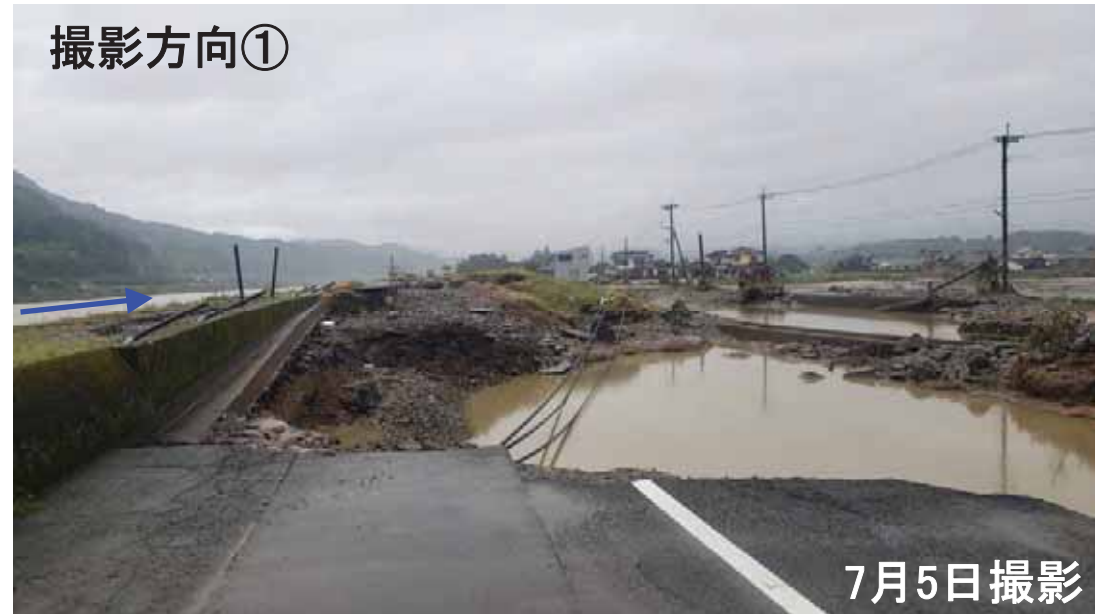
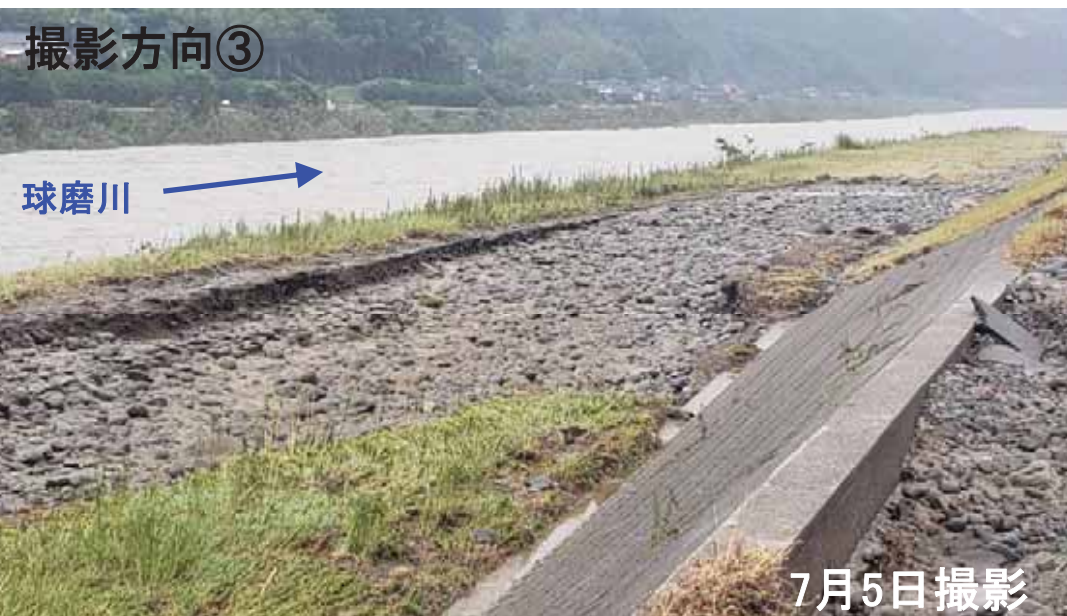
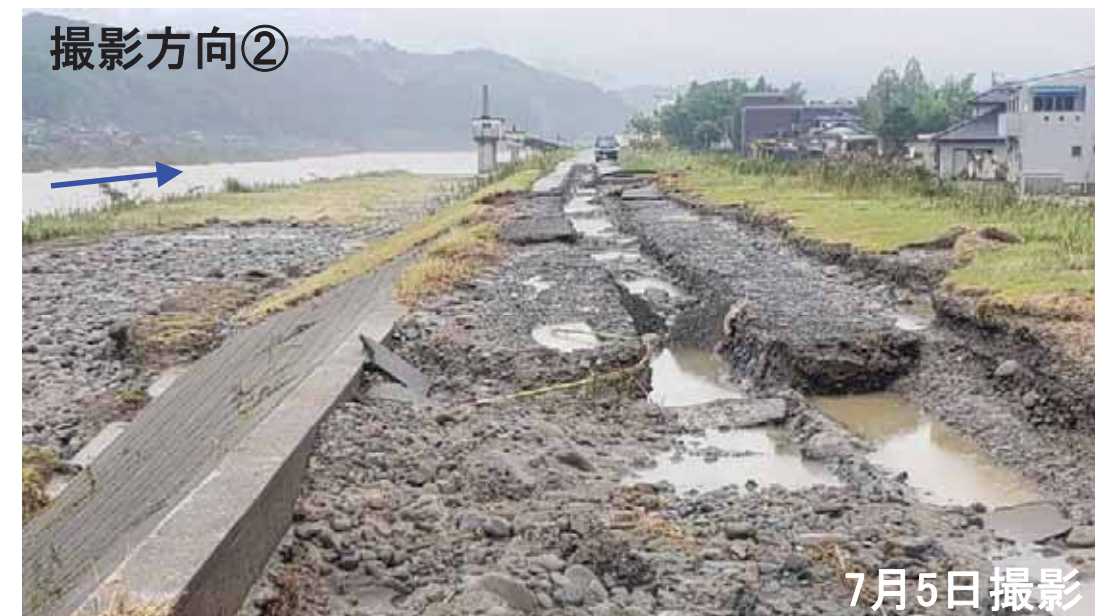
# 【球磨川右岸59.0k付近】現地状況①

○パラペットと土堤の擦り付け区間において、高水敷、天端、川裏法面に侵食が発生。

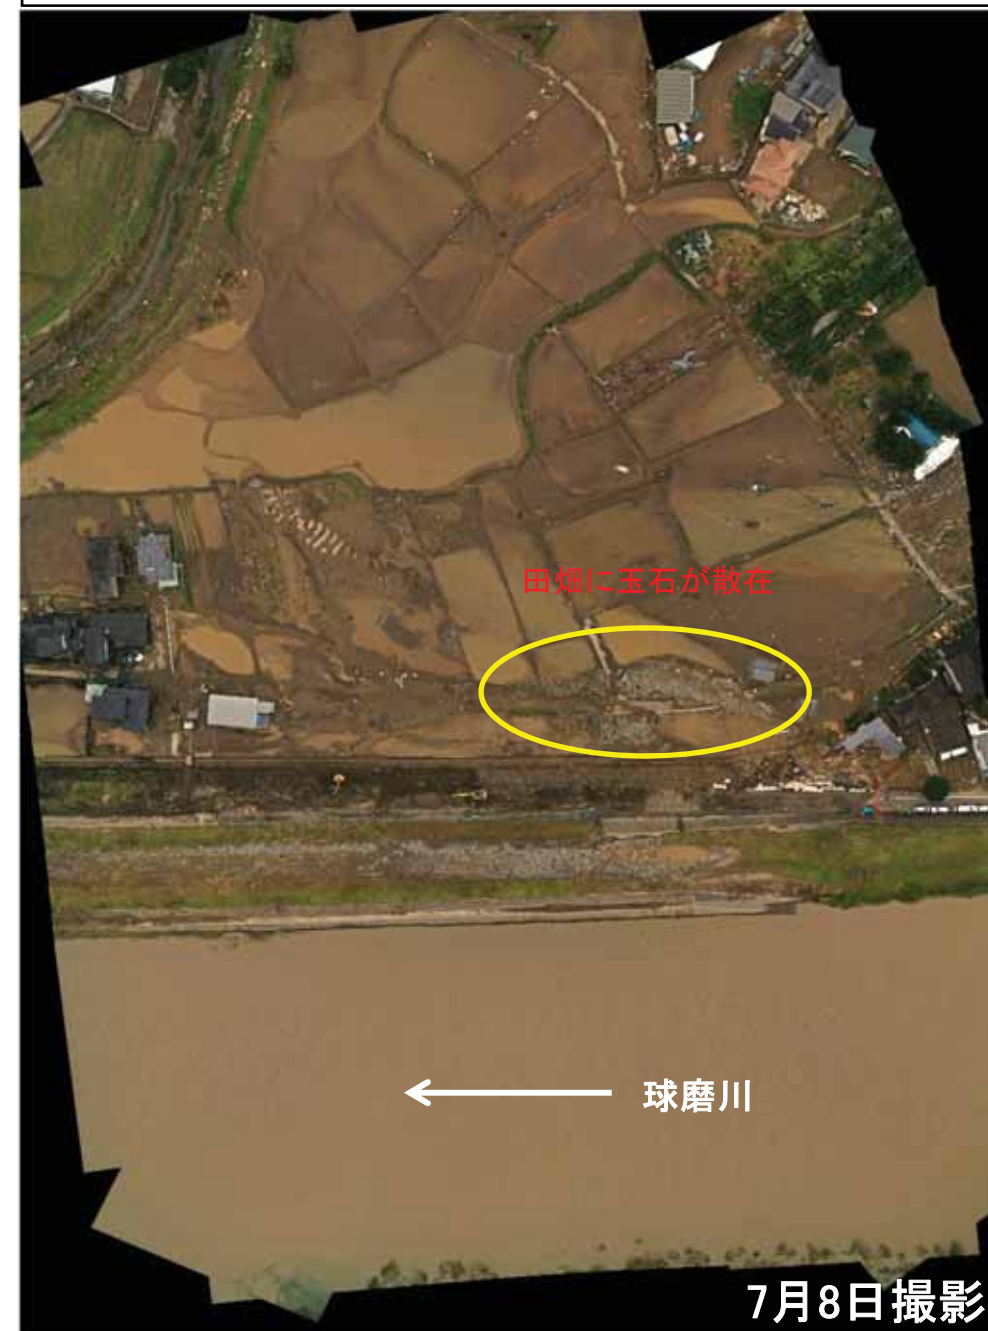
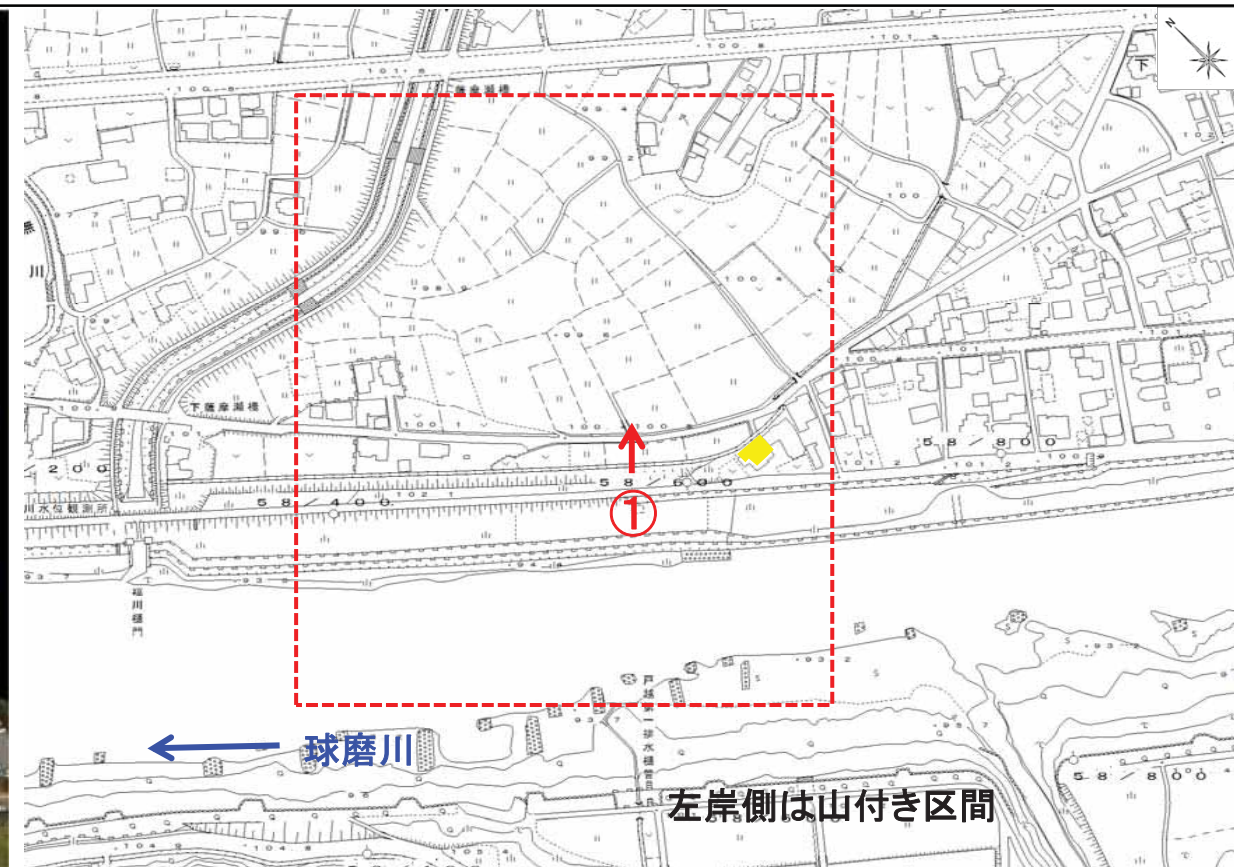
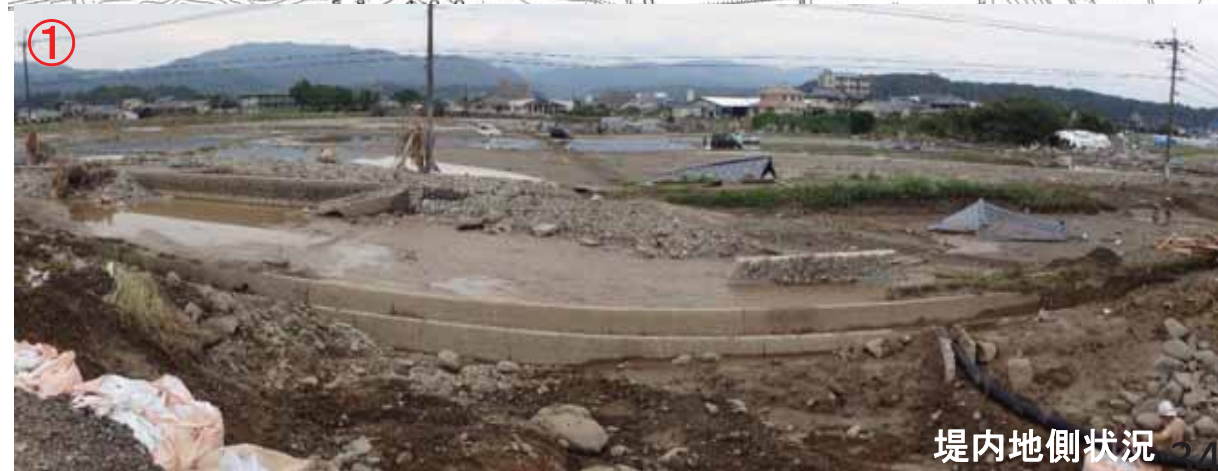
# 【球磨川右岸59.0k付近】現地状況②

○堤内地側の田畑に玉石が散在している。

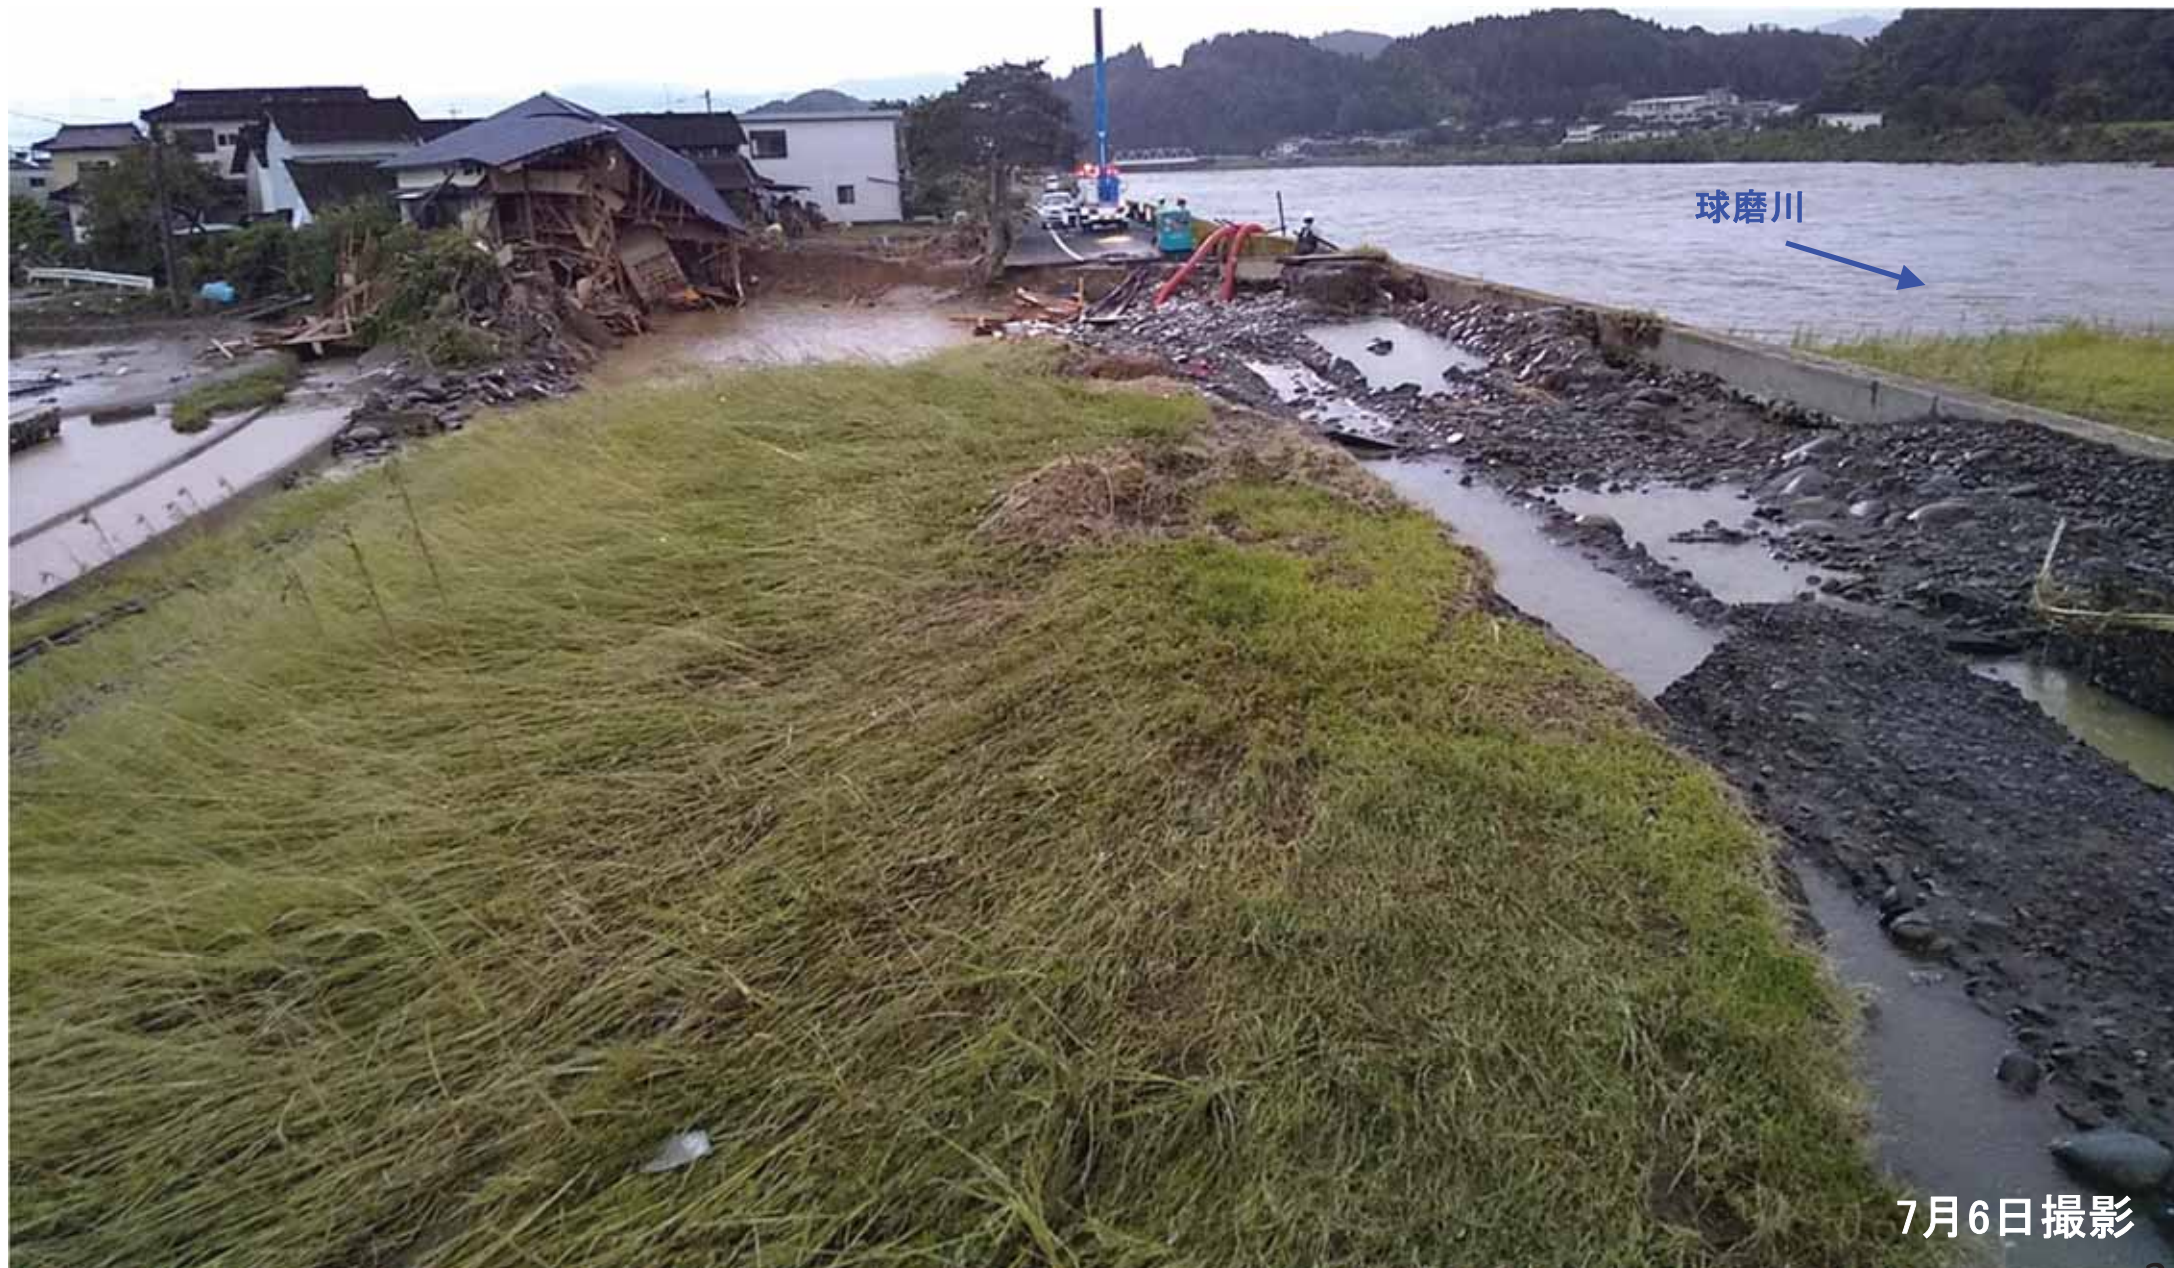
# 【球磨川右岸59.0k付近】現地状況③（下流部）

- 堤防法面(宅地側)の植生は、下流下向きに倒伏している状況が確認できる。
- 植生と同じ向きに、堤内地には帯状の礫跡が残っている。
