球磨川堤防調査委員会 報 告 書

令和 3 年 3 月

球磨川堤防調査委員会

3. 55.0k左岸、56.4k右岸の堤防決壊原因について

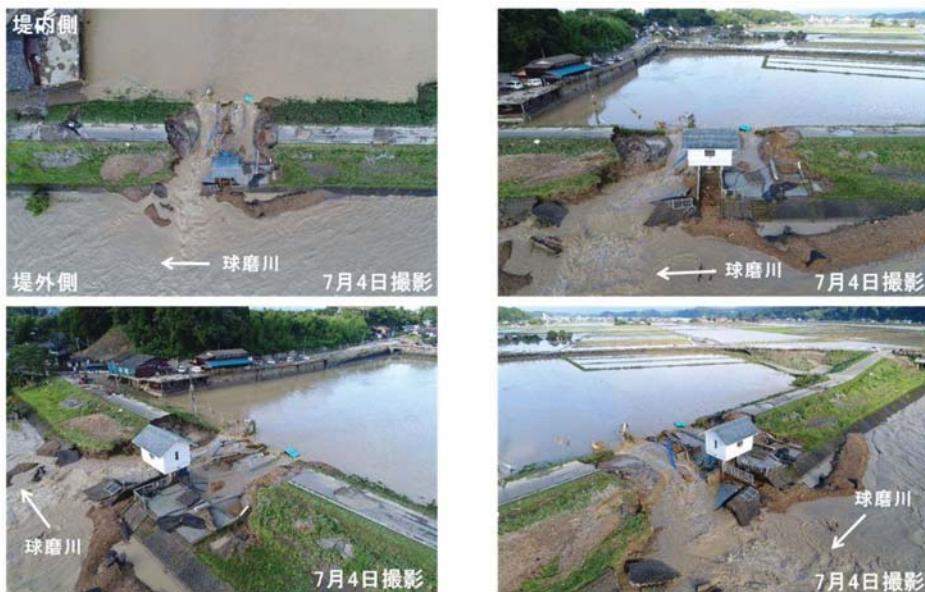
図 3.2.4 上空から見た決壊箇所の状況

図 3.2.4 から、本川水位が低下し堤内側の水が排水されている状況が確認できる。決壊箇所には堤防天端のアスファルトや堤体材料と思われる土砂が堤外側に飛散している。また、排水のために設置されたポンプ配管や発電機が見られる。

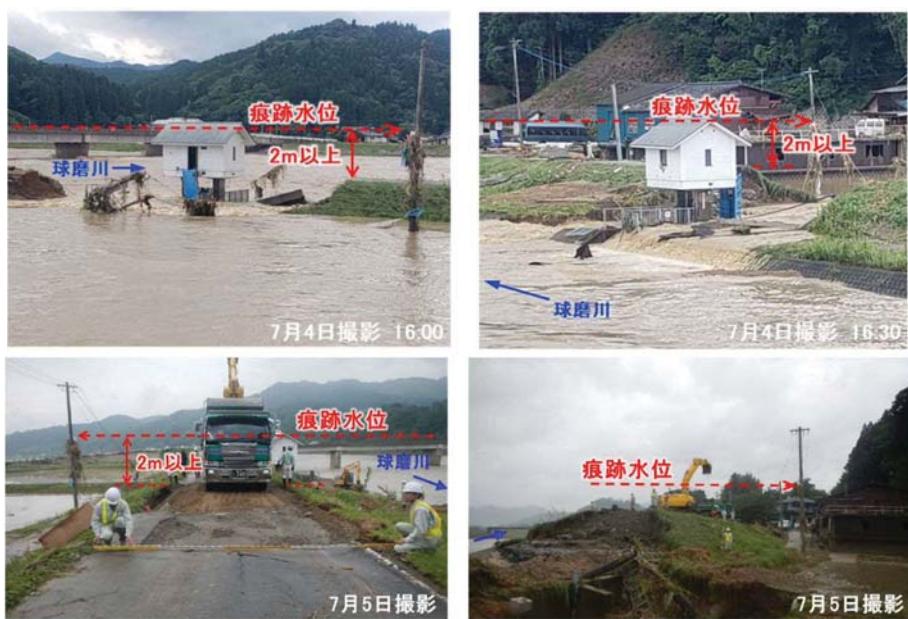
図 3.2.5 決壊箇所の痕跡水位

出水時点の最大水位は、決壊地点での電柱等の付着物から推定された洪水痕跡より、少なくとも堤防天端から計って 2m 以上であったことが確認できる。

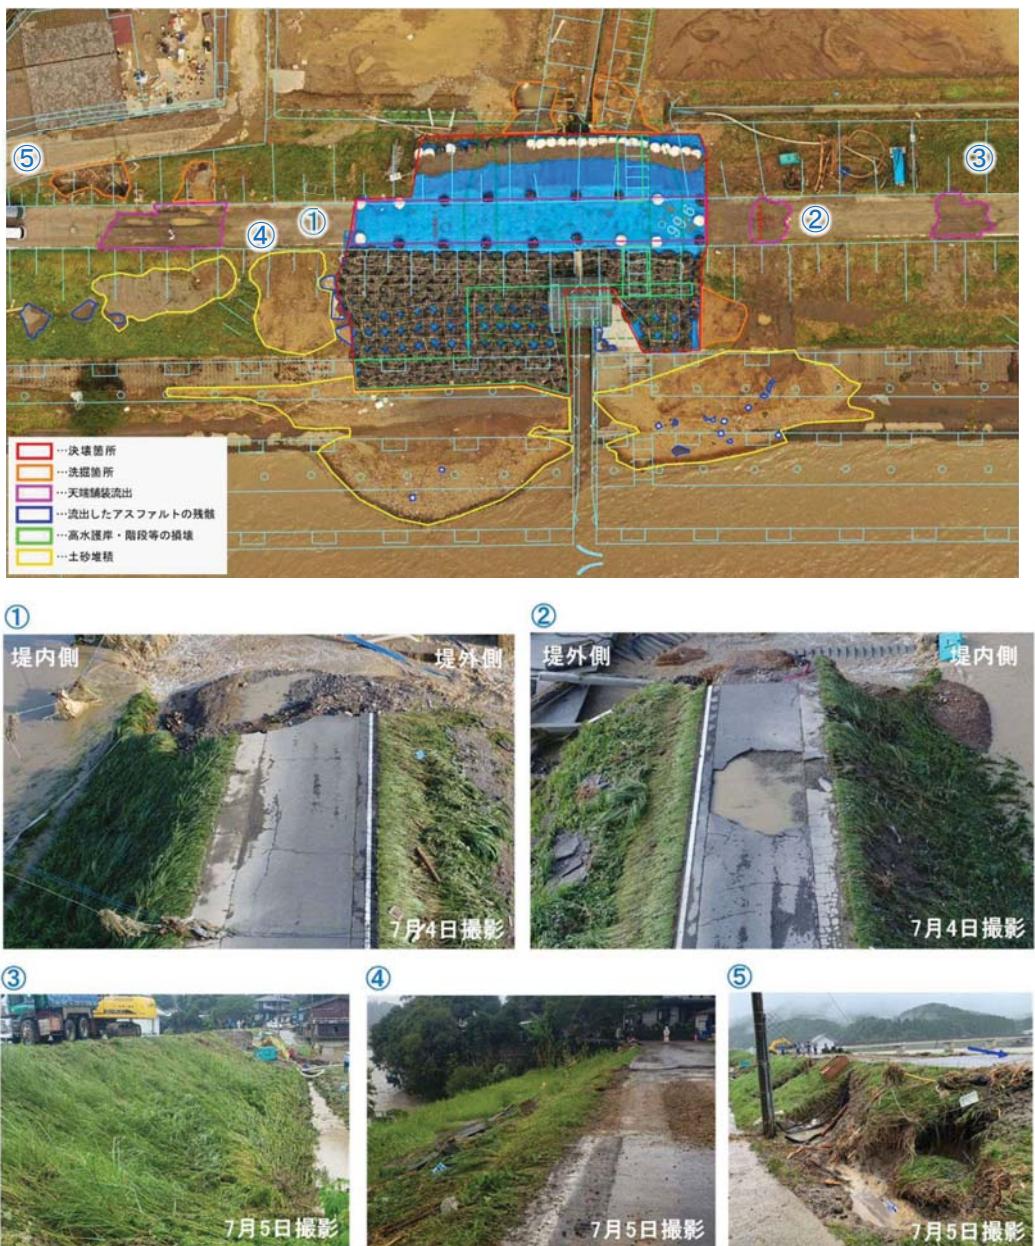
図 3.2.6 決壊箇所の流向痕跡

決壊箇所周辺の植生の状況から、堤内側の植生は上向きや決壊箇所に向けて倒伏し、堤外側の植生は下向きに倒伏していることが確認できる。また、決壊箇所周辺では、堤内側の堤防法面にも侵食の痕跡が確認できる。

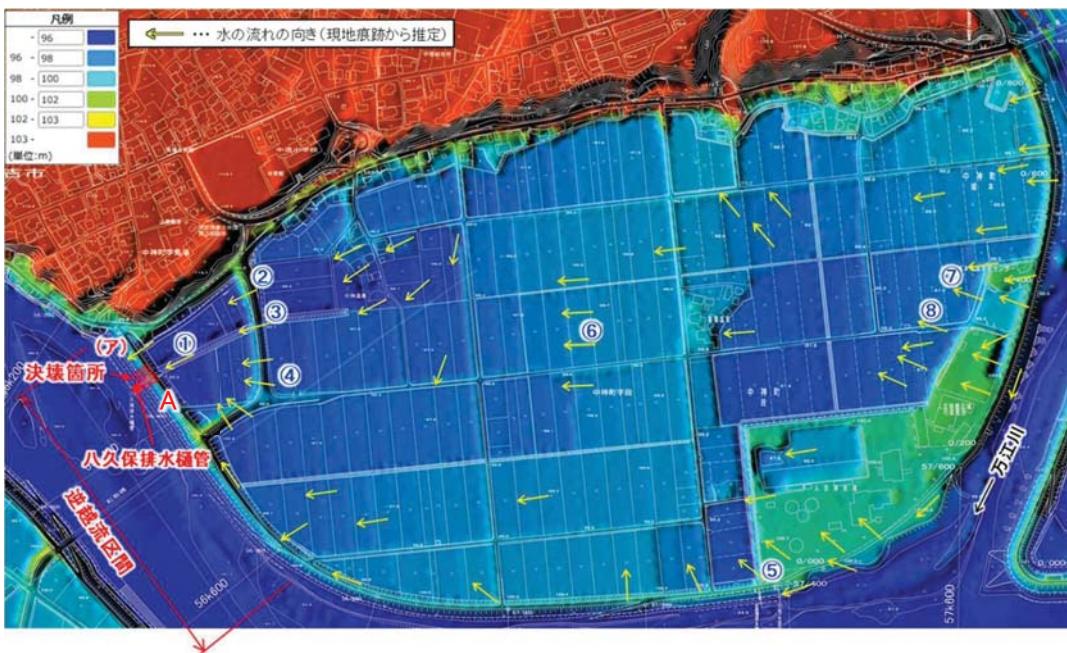
図 3.2.10(1) 決壊箇所周辺の流向

聞き取り調査に加えて、決壊地点周辺の流向痕跡調査を行い、洪水時の流向を整理した。洪水痕跡の状況から、氾濫域上流（万江川右岸側）の堤防を越水した氾濫流が氾濫ブロックの下流側へ向かって流下し、決壊箇所付近に集中したことが確認できる。

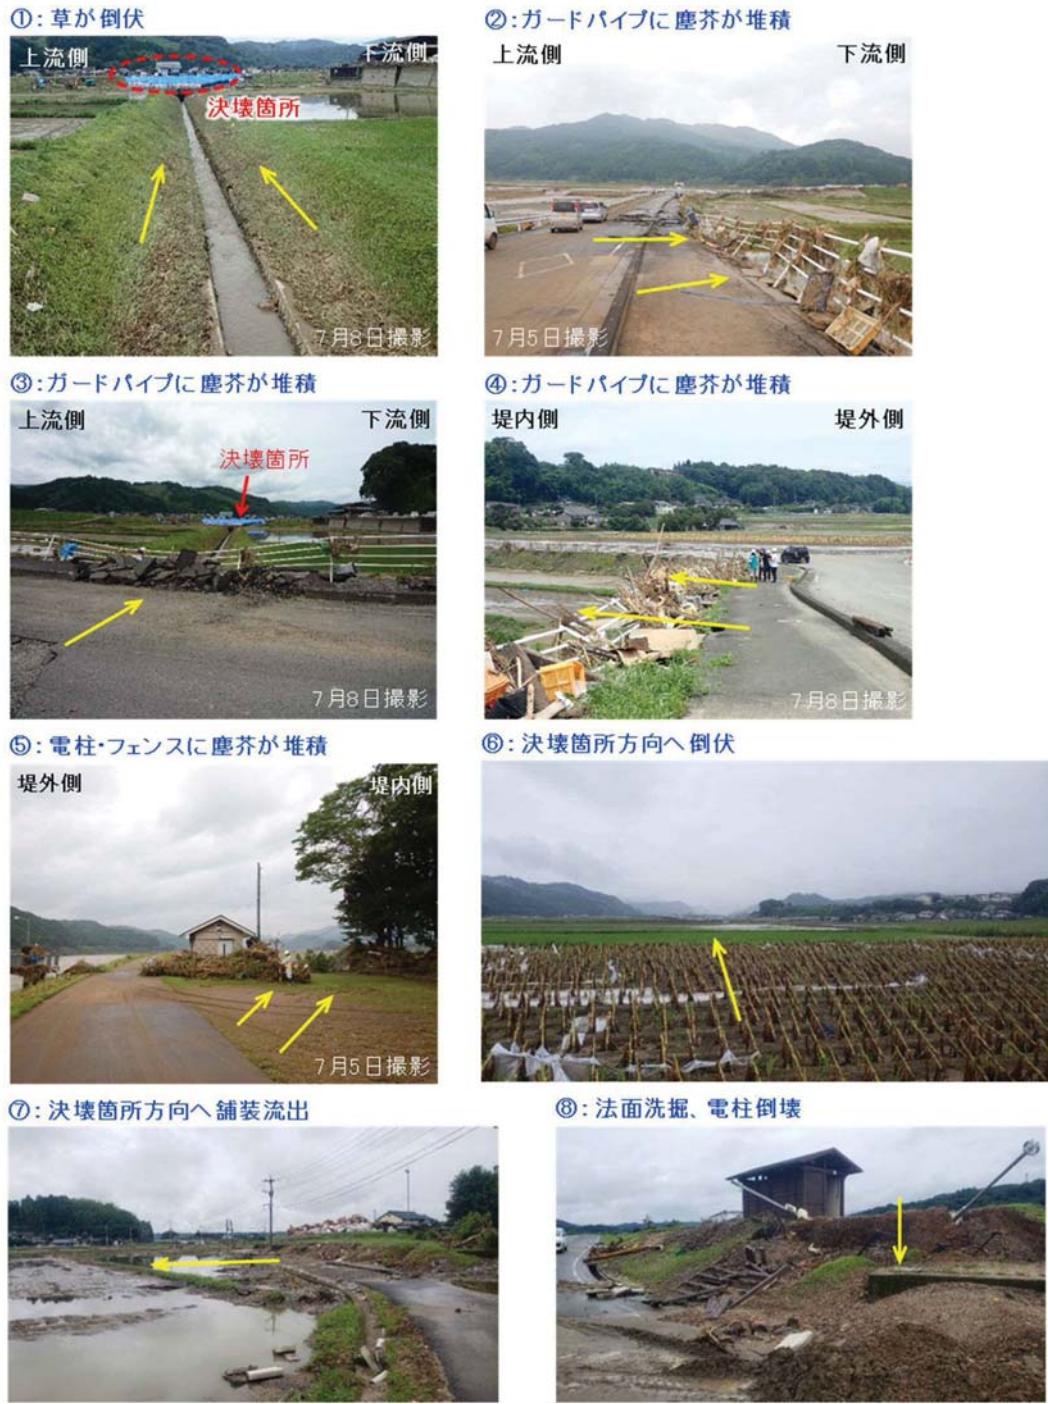
図 3.2.11 決壊箇所周辺の流向痕跡

決壊地点周辺の流向痕跡調査から得られた洪水痕跡の状況を図 3.2.11 に示す。
なお、写真に付す番号は、図 3.2.10(1)の平面図に記載した位置である。

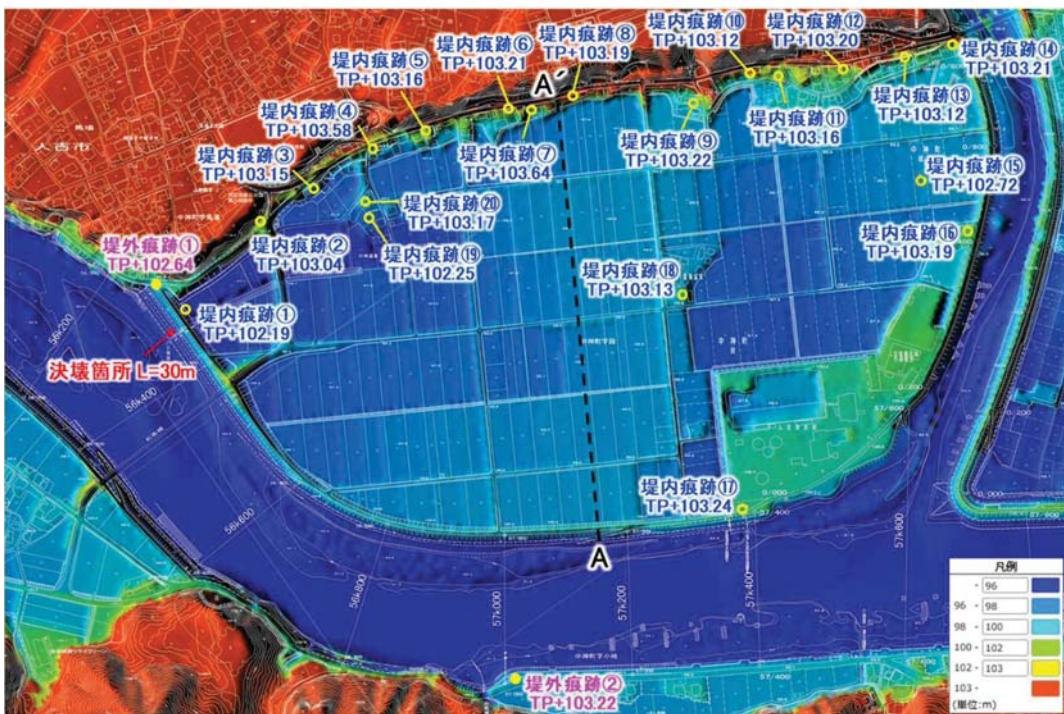
図 3.2.12(1) 決壊箇所周辺の痕跡水位平面図

決壊地点周辺の痕跡水位調査を実施した。ピーク時には堤内側と堤外側の水位は、同程度となり、A-A' 断面の位置では堤防天端から約 3m の氾濫水深が発生していたことが確認された。

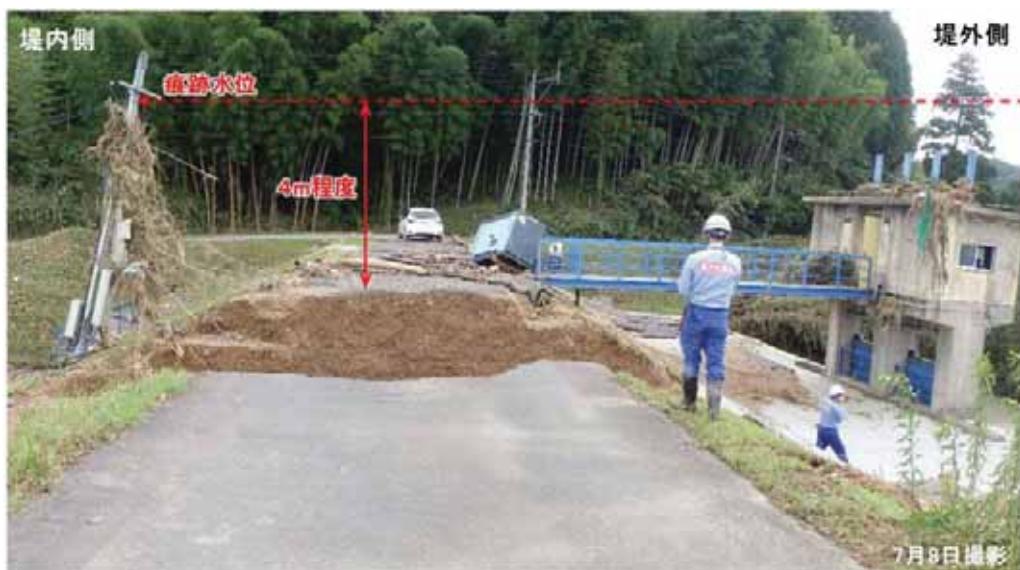
図 3.2.18 現地の洪水痕跡の状況

出水時のピーク水位は、決壊地点付近の電柱等に付着した洪水痕跡より少なくとも堤防天端から4m程度の水位であったことが確認できる。

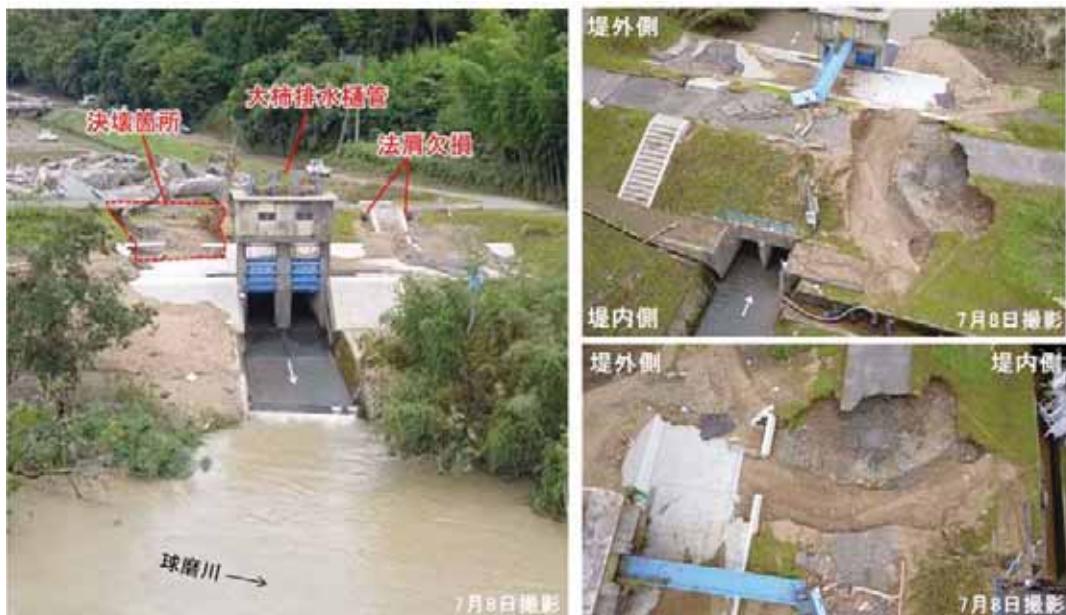
図 3.2.19 上空から見た決壊箇所の状況

図 3.2.19 から、大柿排水樋管の上流部で堤防決壊が発生しており、堤防天端のアスファルトや堤体材料と思われる土砂が堤外側の高水敷に飛散していることが確認される。

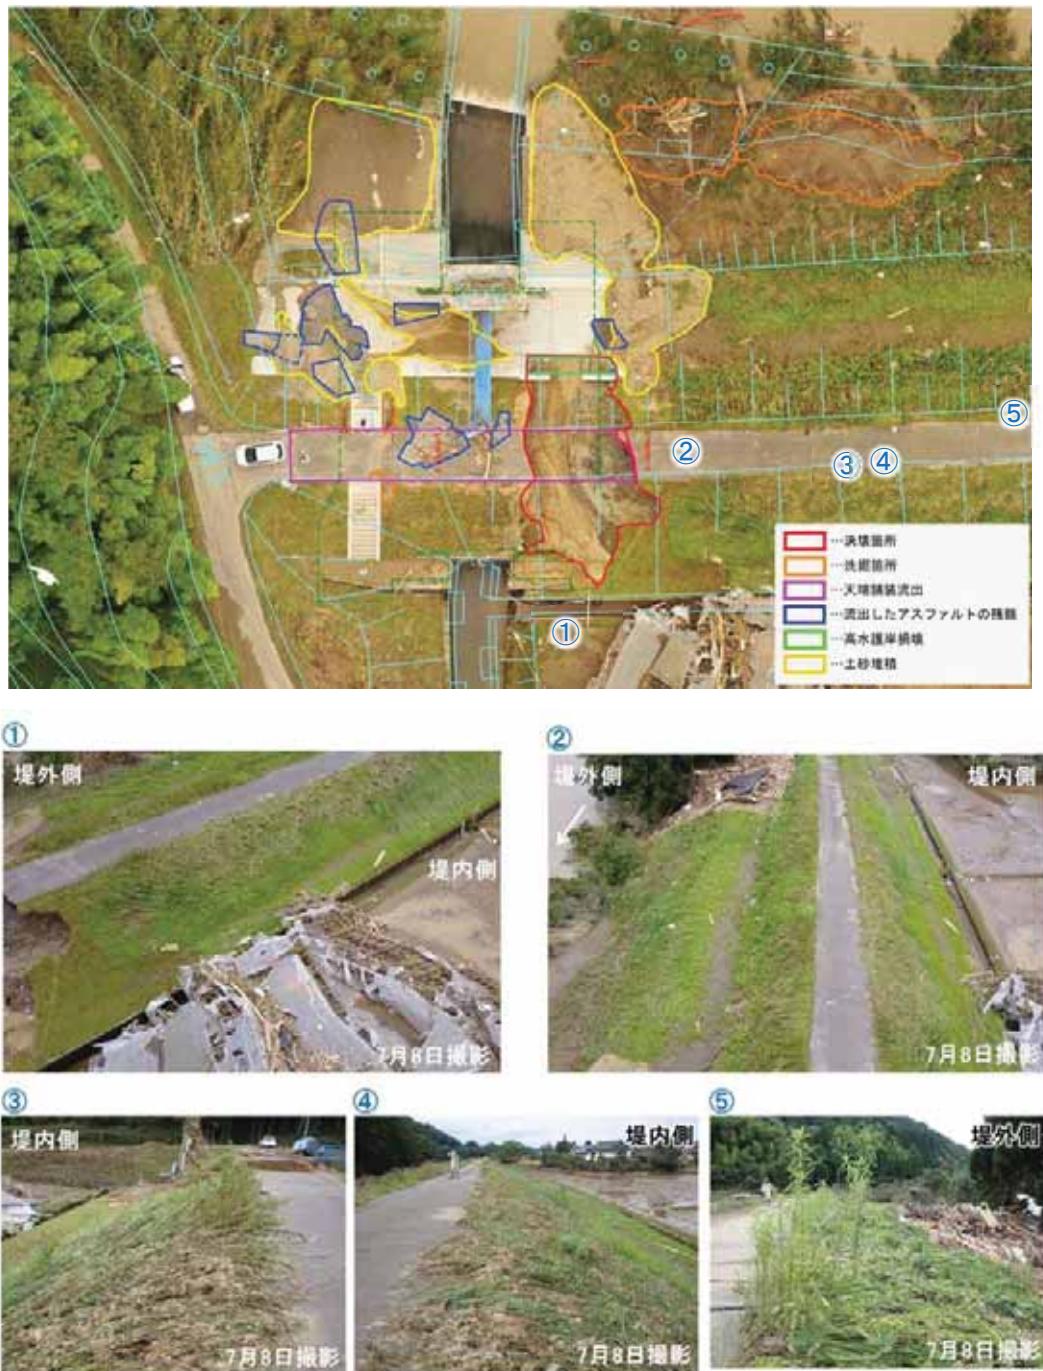
図 3.2.20 決壊箇所の流向痕跡

図 3.2.20 より、堤内側から堤外側へ帯状に流向跡が残っていること、河川内の樹木が堤外側へ倒伏していること、堤内側の堤防法尻に落堀が見られないこと、などが確認される。

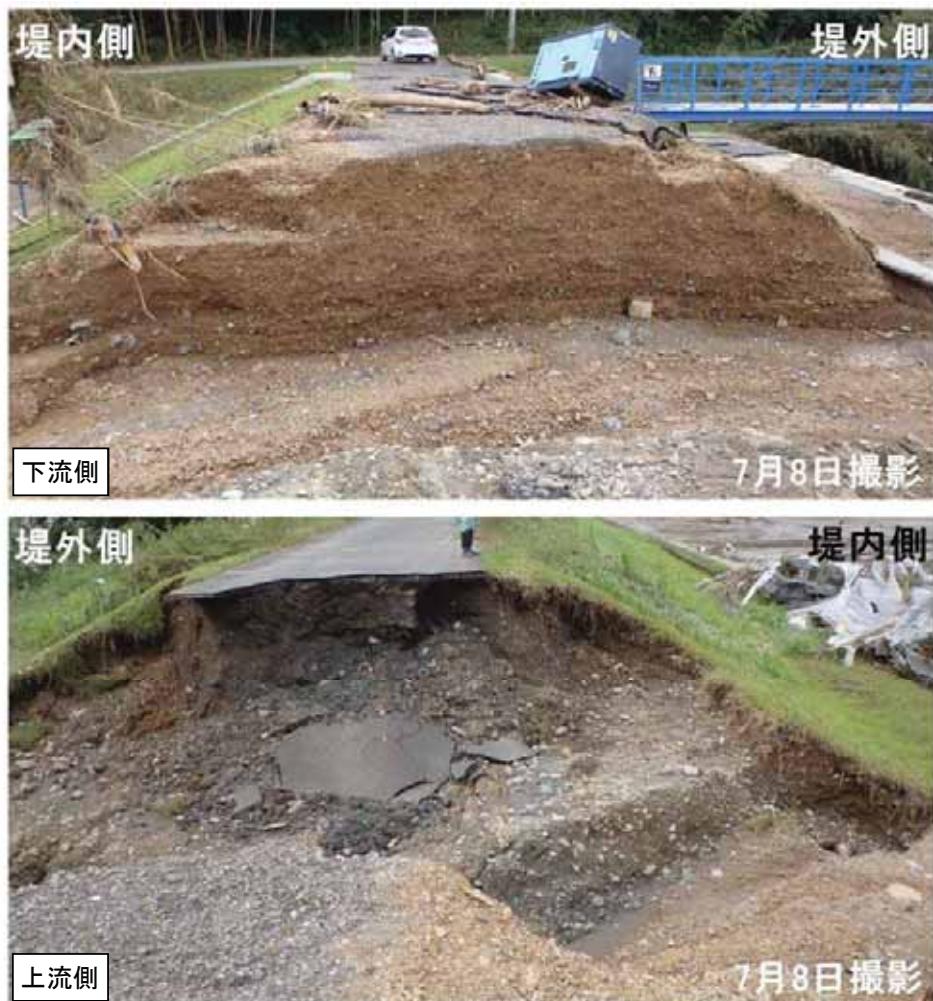
図 3.2.21 決壊箇所横断面の土質状況

下流側の断面は、置き換え工事の堤体土で、上流側の断面は、元々の旧堤体土である。

今回実施した地質調査の結果、下流側の置き換え土は「砂混じり礫」、上流側の旧堤体土は「細粒分質砂質礫」にそれぞれ分類される。

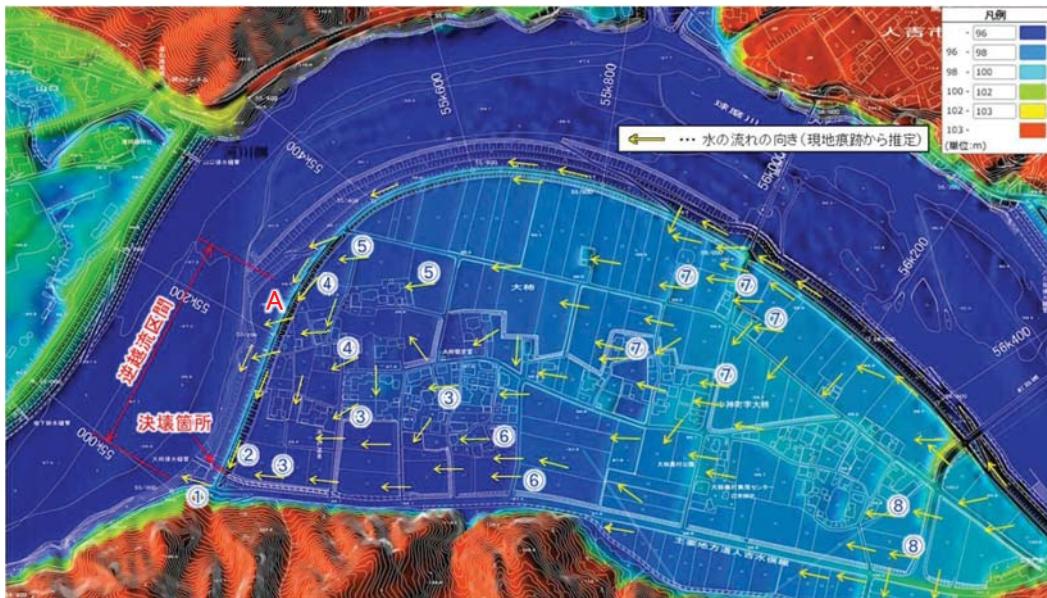
図 3.2.24(1) 決壊箇所周辺の痕跡平面図

聞き取り調査に加えて、決壊地点周辺の流向痕跡調査を行い、洪水時の流向を整理した。洪水痕跡の調査結果によれば、堤防を越水した氾濫水が氾濫ブロックの下流方向に向かって流下し、堤防決壊箇所付近に集中したことが確認できる。

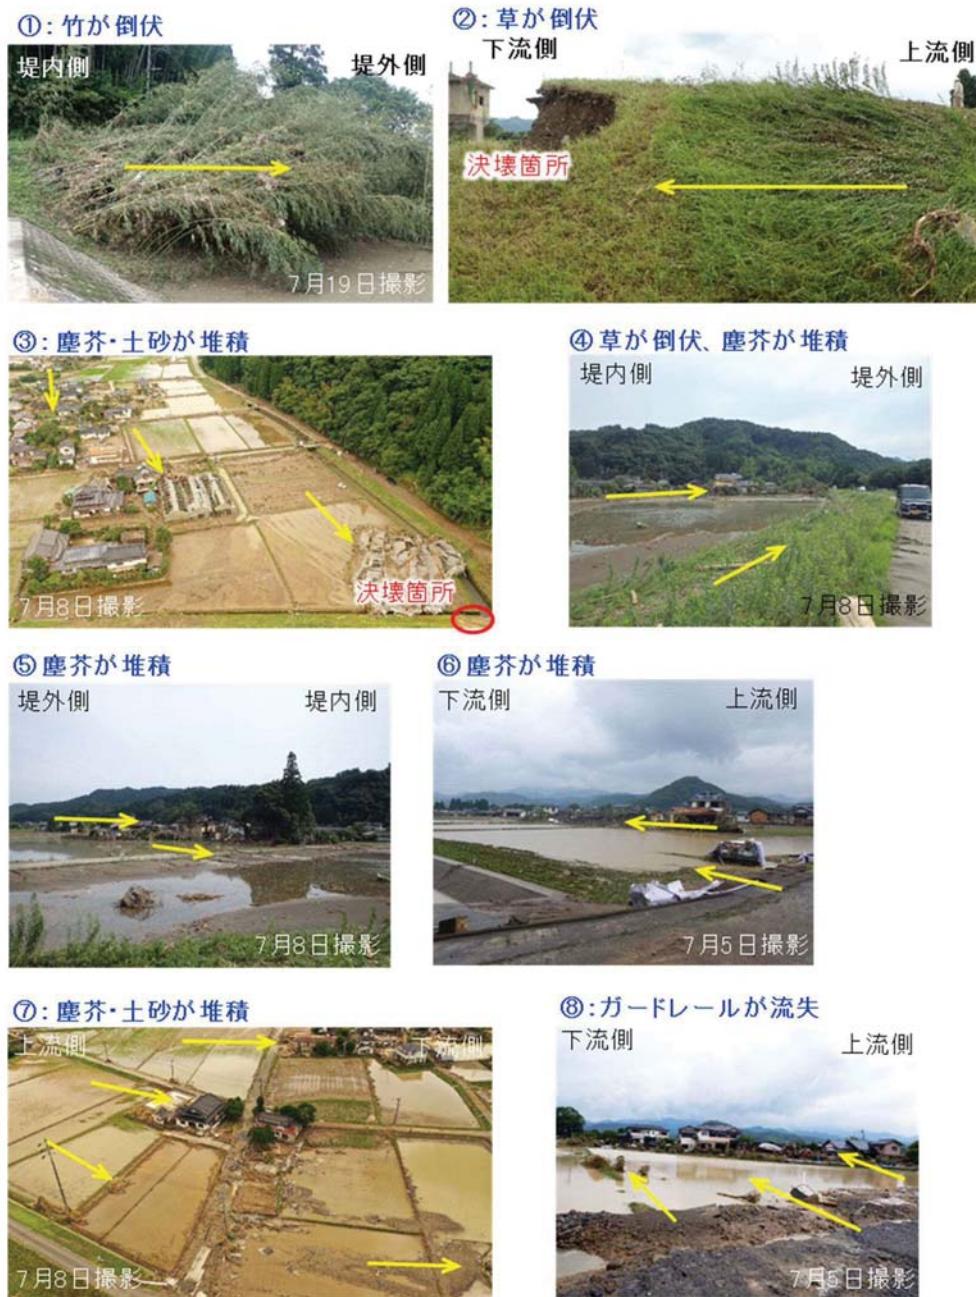
図 3.2.25 決壊箇所周辺の流向痕跡

決壊地点周辺の流向痕跡調査から得られた洪水痕の状況を図 3.2.25 に示す。
なお、写真に付す番号は、図 3.2.24(1)の平面図に記載した位置である。

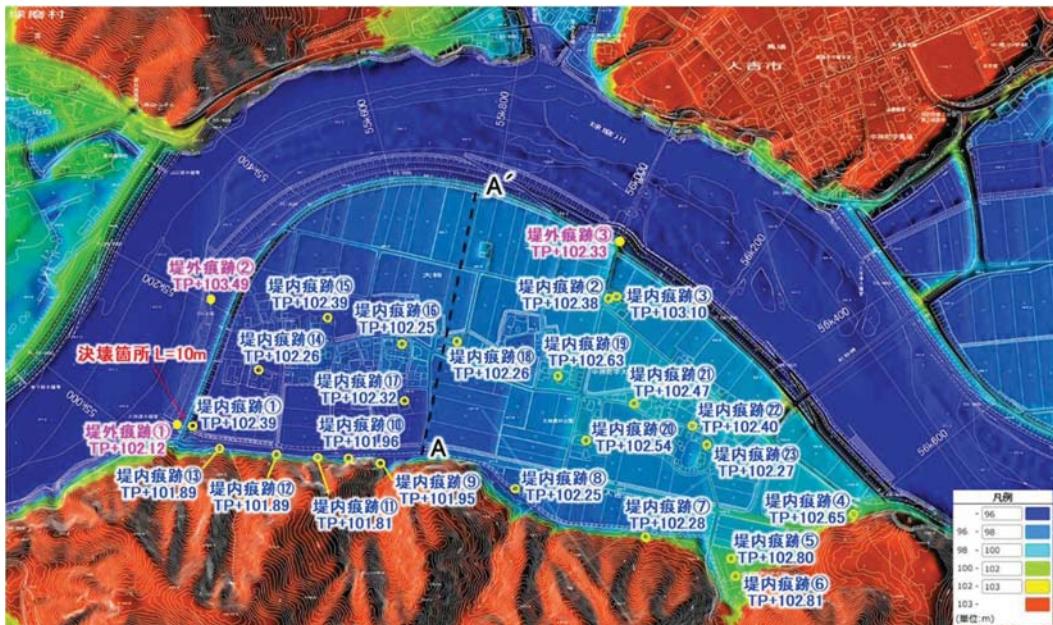
図 3.2.26(1) 決壊箇所周辺の痕跡水位平面図

決壊地点周辺の痕跡水位調査を実施した。ピーク時には堤内側と堤外側の水位は、同程度となり、A-A' 断面の位置では堤防天端から約 3m の氾濫水深が発生していたことが確認された。

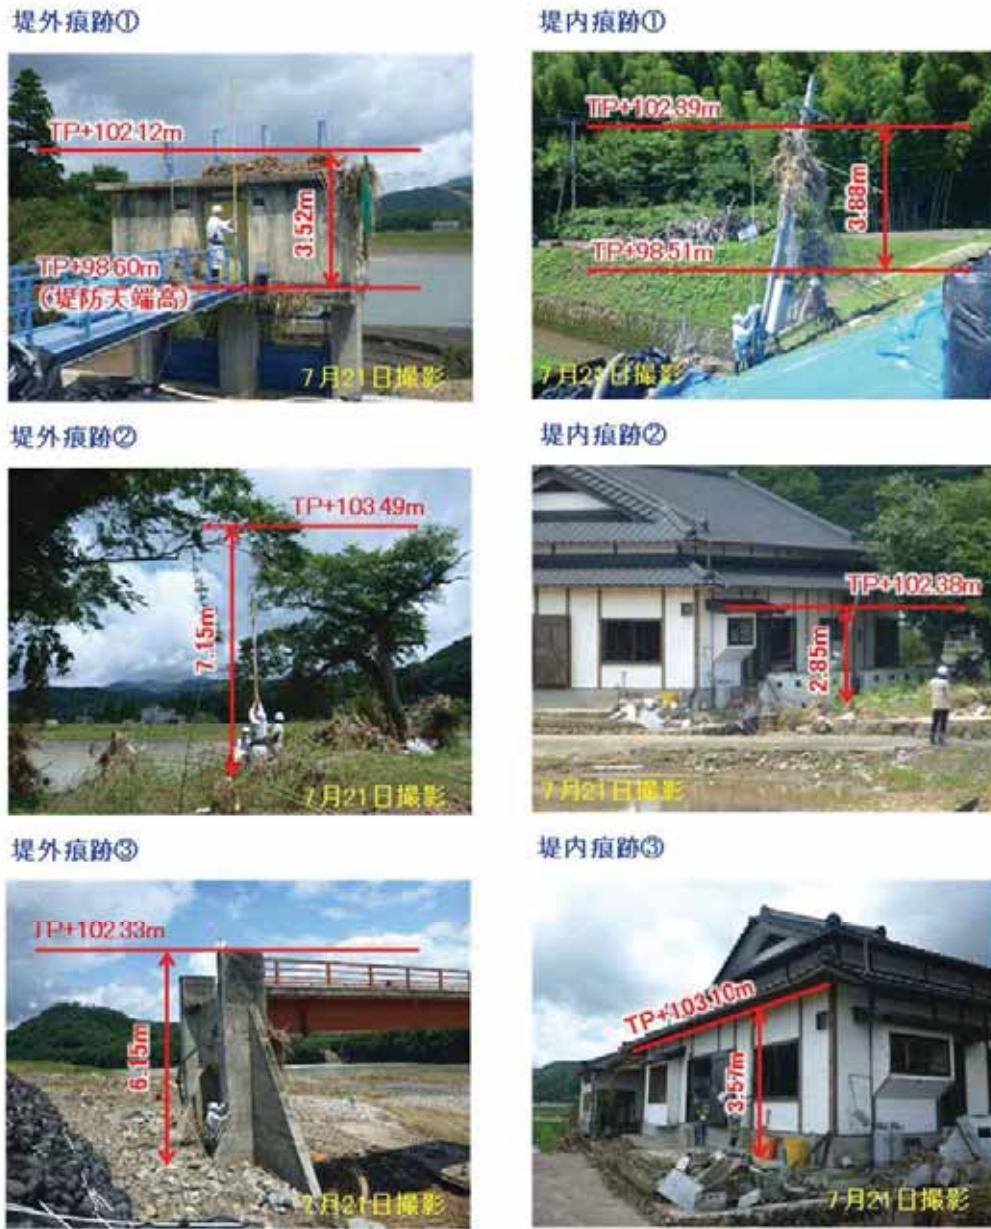
図 3.2.27 痕跡水位調査写真

決壊地点周辺の痕跡水位調査から得られた洪水痕跡の状況を図 3.2.27 に示す。
なお、写真に付す痕跡番号は、図 3.2.26(1)の平面図に記載した位置である。

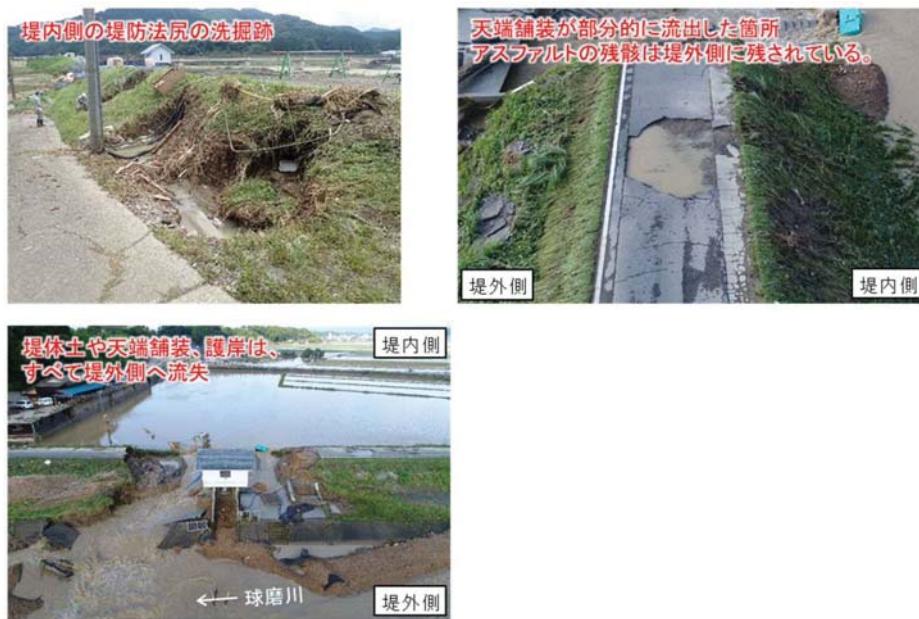
図 3.5.5 堤体侵食の痕跡

再現解析による内外水位波形から推定される増水期における堤防越流時、洪水のピーク時、減水期における逆越流時の流れのフローを図 3.5.4 に示す。また、決壊箇所周辺に残された堤体侵食の痕跡を図 3.5.5 に示す。
