## 4. 決壊原因と想定される決壊メカニズム

今次出水における堤防決壊の原因は、前述までに整理した地形や外力の条件、被災状況、再現解析の結果等から、設計外力を大きく上回る外力が発生したことにより、堤防が水没し、堤内側から堤外側への逆越流が長時間にわたって続いたことにある。表 4.1.1 に決壊原因の特定理由を示す。

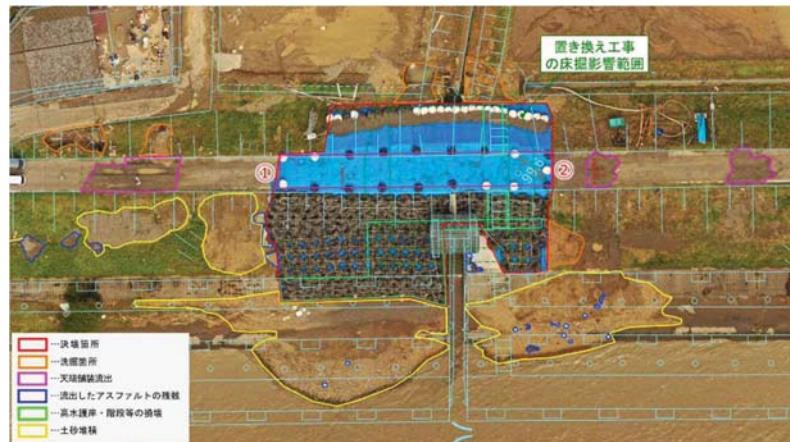
図 4.2.1 被災状況平面図(八久保排水樋管)

八久保排水樋管の決壊箇所周辺の状況と舗装の流出状況は、それぞれ図4.2.1と図4.2.2に示すとおりであり、図4.2.3に示すアスファルト舗装施工直後の写真から判断すると、堤防天端舗装の復旧箇所と舗装流出箇所はほぼ一致している。流出したアスファルト舗装の残骸は、全て堤外側で確認されており、逆越流時に飛散したものと推定される。

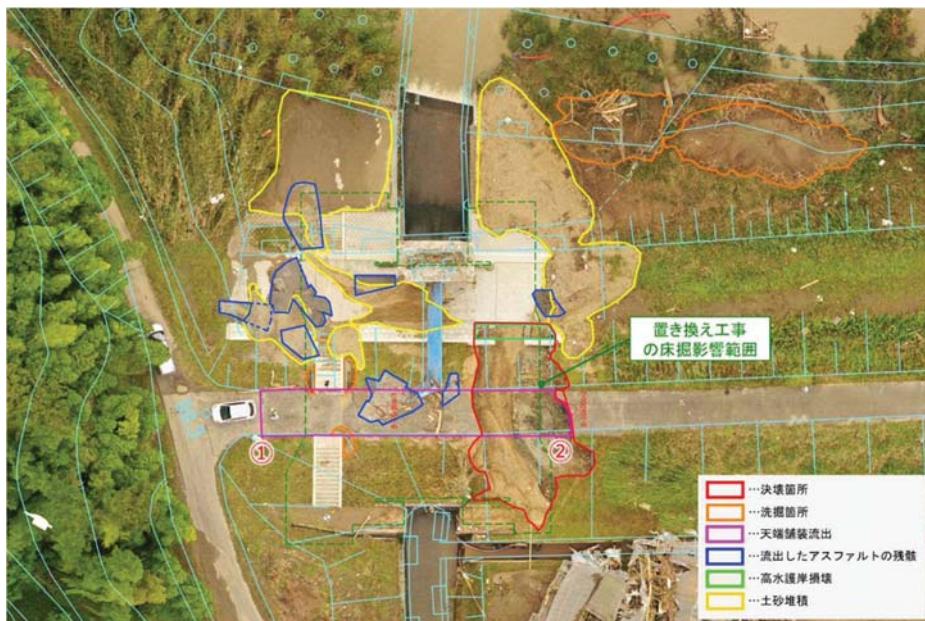
図 4.2.4 被災状況平面図(大柿排水樋管)

大柿排水樋管の決壊箇所周辺の状況と舗装の流出状況は、それぞれ図 4.2.4 と図 4.2.5 に示すとおりであり、図 4.2.6 に示すアスファルト舗装施工直後の写真から判断すると、堤防天端舗装の復旧箇所と舗装流出箇所はほぼ一致している。流出したアスファルト舗装の残骸は、全て堤外側で確認されており、逆越流時に飛散したものと推定される。

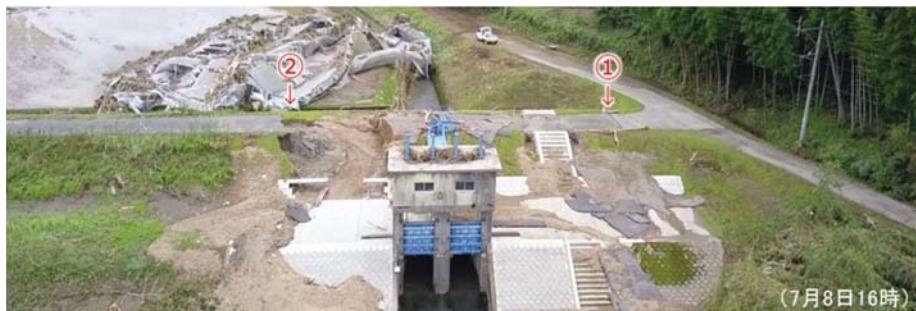
図 4.2.5 被災後の状況(大柿排水樋管)

更に、再現解析によれば、天端付近で堤内側から堤外側へ約2m/sの流速が発生していましたことから、アスファルトが剥離・流出した後に、水没により弱体化した堤体の天端付近から堤体土が侵食・洗掘されたと推察される。また、図4.2.5からわかるように、大柿排水樋管のすぐ下流が山付き地形の竹林になっている。このため、樋管下流部では逆越流時の流速が上流部より低下し、上流部が決壊したと考えられる。

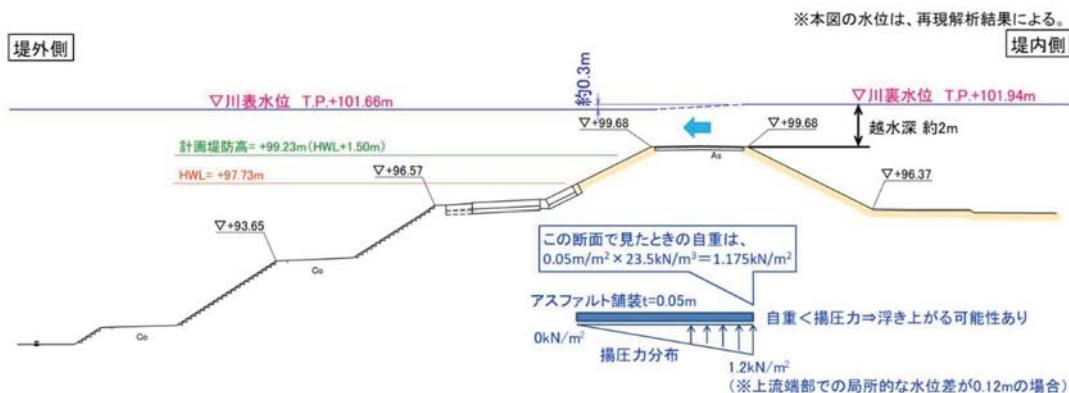
図 4.2.9 舗装の浮き上がりの評価

アスファルトの流出は、アスファルトの飛散状況から逆越流時に生じたと推定されるが、洪水氾濫の再現解析からは、堤内側からの逆越流時のピーク時の水深は、堤防天端から約 2m であり、河川水位との水位差は約 0.3m であったことが推定された。また、再現解析より、約 6 時間にわたって、堤内側から堤外側への逆越流が発生していたことも推定された。

このような状況により、堤内側と堤外側の水位差のため、図 4.2.9 に示すように天端アスファルトに揚圧力が作用したと考えられる。すなわち、アスファルト舗装（厚さ 0.05m）の自重は約  $1.2\text{kN/m}^2$  であるため、自重を上回る揚圧力 ( $1.2\text{kN/m}^2$  以上) が作用する水位差 (0.12m) となった場合は、アスファルト舗装が浮き上がる可能性がある。

以上のように、堤内外の水位差によって自重を上回る揚圧力が作用したため、アスファルトの浮き上がりが生じたと推定される。特に、打ち継ぎ目があるアスファルト舗装は弱点となった可能性が強い。また、堤防天端を含む堤体が長時間にわたって水没したことでも悪影響を及ぼした可能性がある。

更に、再現解析によれば、天端付近で堤内側から堤外側へ約  $2\text{m/s}$  の流速が発生していたことから、アスファルトが剥離・流出した後に、水没により弱体化した堤体の天端附近から堤体土が侵食・洗掘されたと推察される。

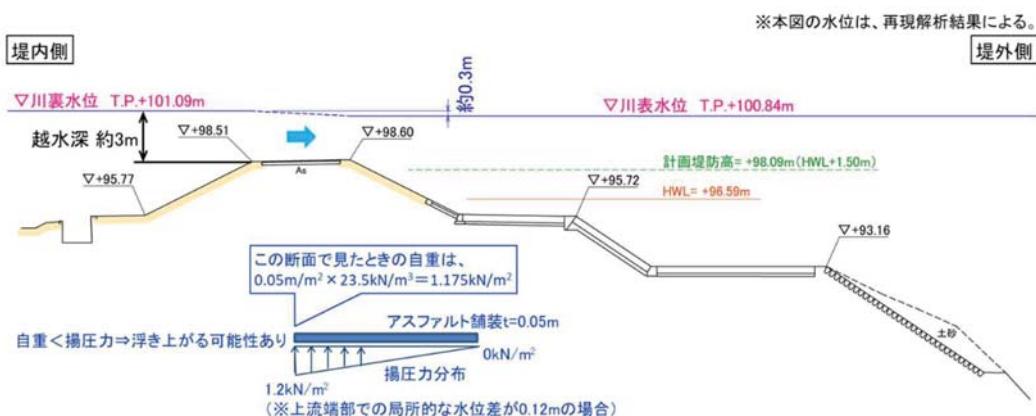
図4.2.10 舗装の浮き上がりの評価

アスファルトの流出は、アスファルトの飛散状況から逆越流時に生じたと推定されるが、洪水氾濫の再現解析結果からは、堤内側からの逆越流時のピーク時の水深は、堤防天端から約3mであり、河川水位との水位差は約0.3mであったことが推定された。また、再現解析より、約5時間にわたって、堤内側から堤外側への逆越流が発生していたことも推定された。

このような状況により、堤内側と堤外側の水位差のため、図4.2.10に示すように天端アスファルトに揚圧力が作用したと考えられる。すなわち、アスファルト舗装（厚さ0.05m）の自重は約1.2kN/m<sup>2</sup>であるため、自重を上回る揚圧力（1.2kN/m<sup>2</sup>）が作用する水位差（0.12m）となった場合は、アスファルト舗装が浮き上がる可能性がある。

以上のように、堤内外の水位によって自重を上回る揚圧力が作用したため、アスファルトの浮き上がりが生じたと推定される。特に、打ち継ぎ目があるアスファルト舗装は弱点となった可能性が強い。また、堤防天端を含む堤体が長時間にわたって水没したことも悪影響を及ぼした可能性がある。

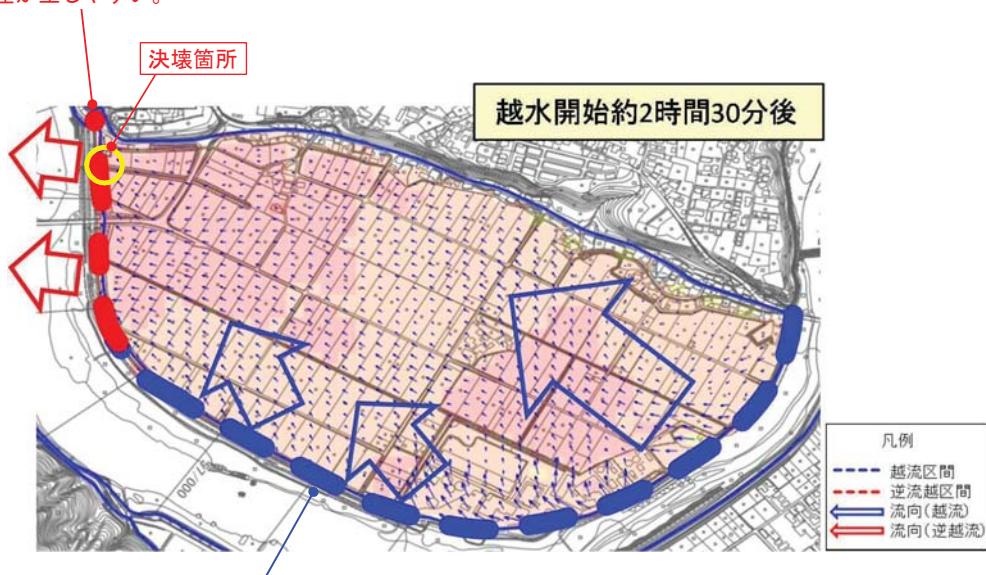
図 4.2.11 再現解析に基づく越流時の流向

当該 2箇所が決壊した大きな理由として、地形特性が挙げられる。すなわち、決壊 2箇所はいずれも片側が山付き地形で、かつ氾濫ブロックの最下流部にあたっているため、水が集まりやすく、更に氾濫ブロック内で最も越流水深が大きく、越流時間も長く続いたと考えられる。

更に、決壊 2箇所における逆越流時の流向は、堤防に対して概ね直角の正面越流となっており、堤防に対して斜め越流となっている他箇所よりも流向が堤防に対して直角となるため、越流流速が大きくなるだけでなく、越流水が堤防天端を越えて激しく落ち込むため、越流の影響が大きくなつたと推定される。

※決壊箇所を含む下流側の堤防は、越流方向が堤防の直角方向となり、  
水位差が生じやすい。

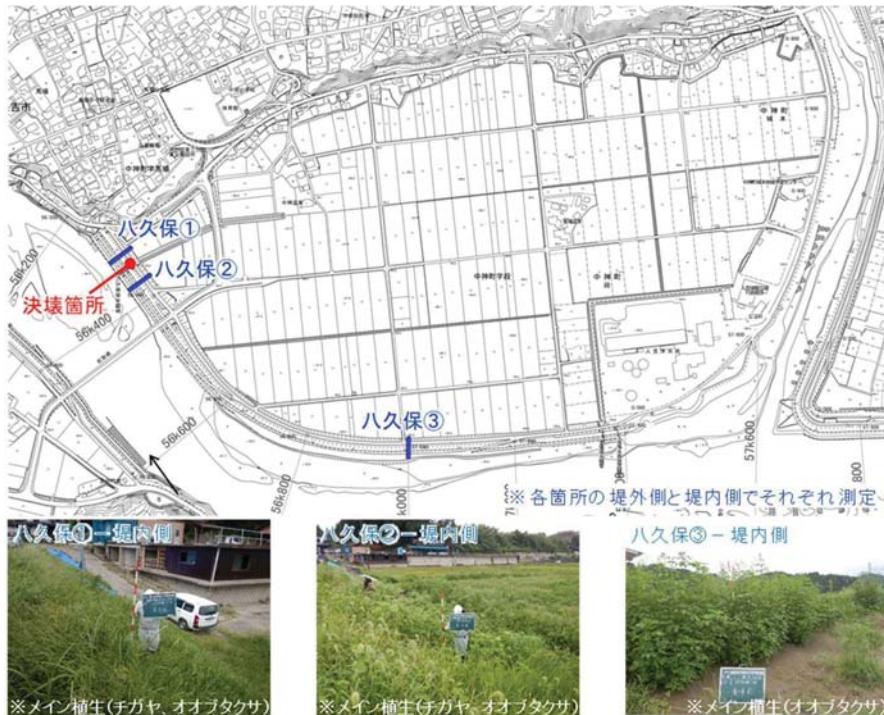
図4.2.12 測定箇所位置図と測定状況写真(八久保)

八久保排水樋管周辺の堤防表面の侵食に関して、令和2年9月15日から9月18日にかけて、図4.2.12に示す位置で堤防法面のトルク抵抗値を測定した。測定の結果は、図4.2.13に示すとおりであり、 $286\text{kgf}\cdot\text{cm}$ ～ $445\text{kgf}\cdot\text{cm}$ のトルク値が確認された。

この値は、「九州の河川堤防における芝の施工と維持管理ガイドライン（平成30年3月）九州地方整備局」の図1-2-3（管理値の目安  $300\text{kgf}\cdot\text{cm}$ 以上）によると、良好な状態を示している。

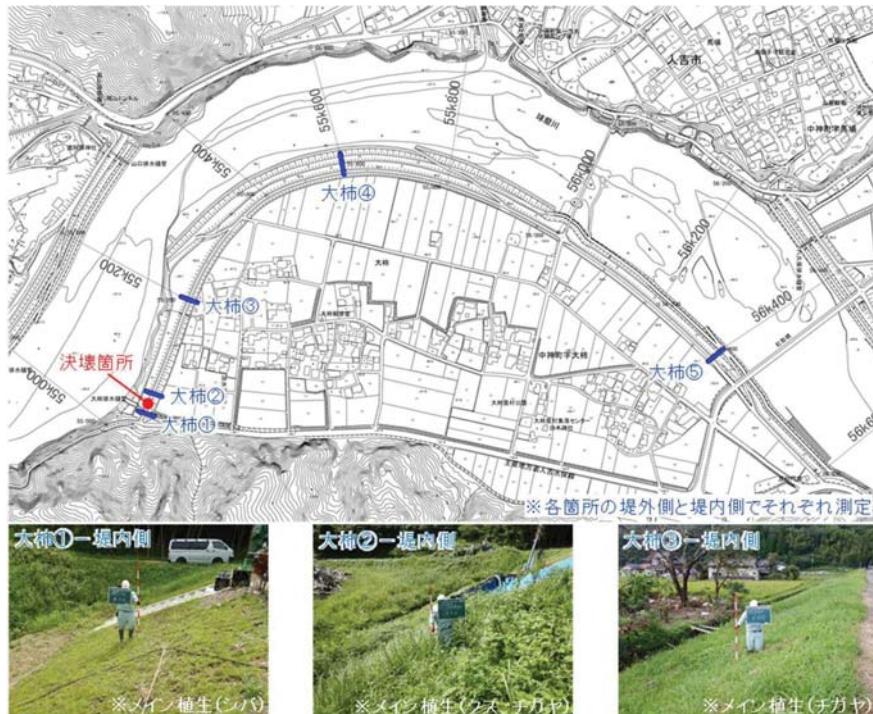
図4.2.14 測定箇所位置図と測定状況写真(大柿)

同様に、大柿排水樋管周辺の堤防表面の侵食に関して、令和2年9月15日から9月18日にかけて、図4.2.14に示す位置で堤防法面のトルク抵抗値を測定した。測定の結果は、図4.2.15に示すとおりであり、269kgf/cm～412kgf/cmのトルク値が確認された。

この値は、「九州の河川堤防における芝の施工と維持管理ガイドライン（平成30年3月）九州地方整備局」の図1-2-3（管理値の目安 300kgf·cm以上）によると、良好な状態を示している。

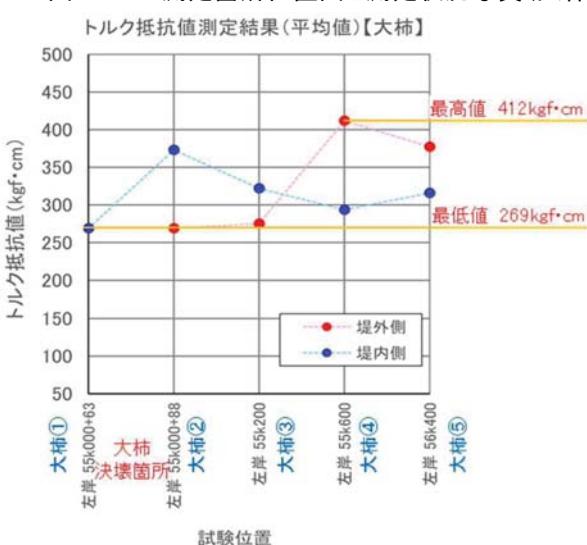
図4.2.15 トルク抵抗値測定結果(大柿)

トルク抵抗値の測定結果より、現地の堤防の法面は、ガイドラインにおける管理地の目安（300kgf·cm 以上）を満足する値となっており、堤防表面の侵食において弱点とはなっていなかったものと推定される。

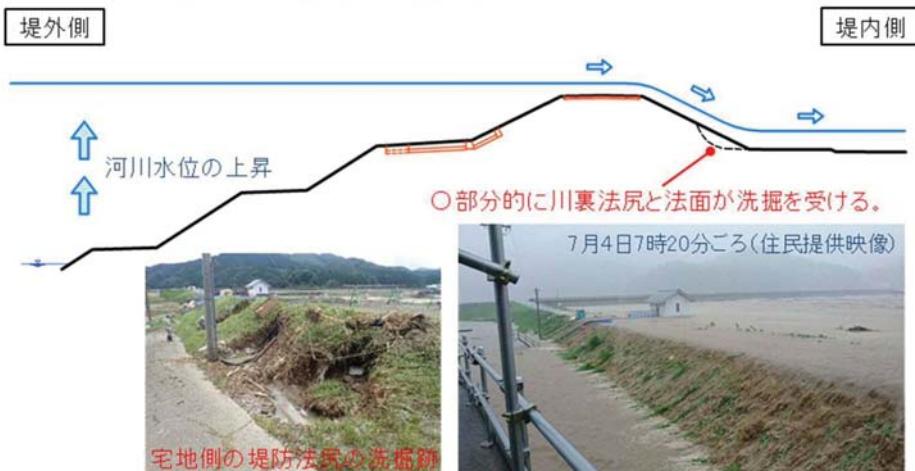
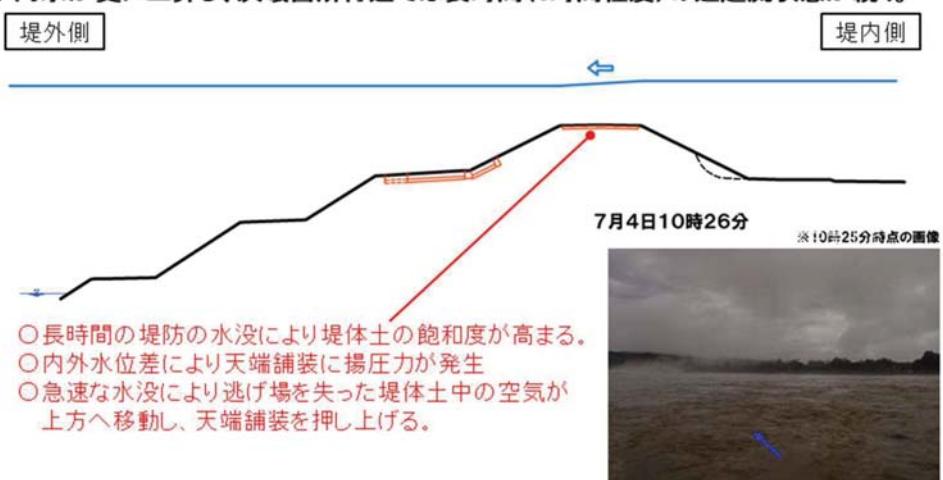
図 4.2.19(1) 越水による堤防決壊のプロセス(1/2)

##### ① 河川水位の上昇により堤防を越水し始める。

##### ② 河川水位とともに内水位も上昇し越水の勢いが弱まる。

##### ③ 内水が更に上昇し、決壊箇所付近では長時間(6時間程度)の逆越流状態が続く。

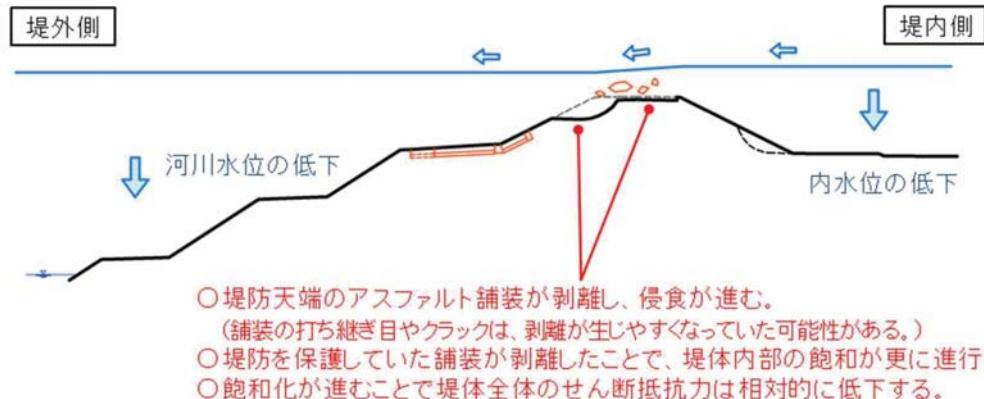
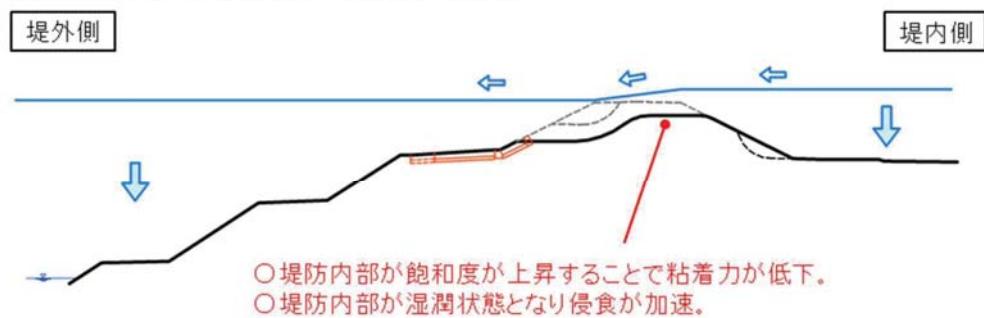
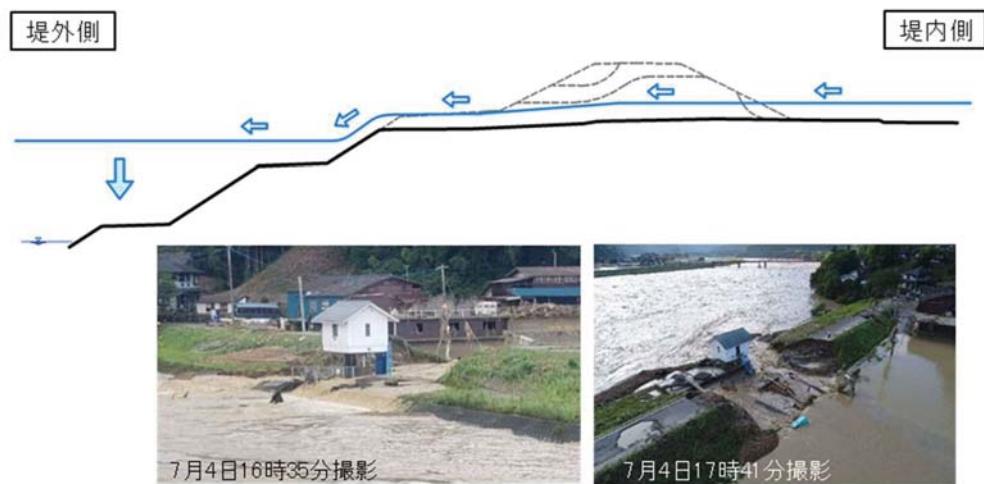
図 4.2.19(2) 越水による堤防決壊のプロセス(2/2)

**④ 堤防天端のアスファルト舗装が剥離。**

**⑤ 堤防内部が飽和することで侵食が加速。**

**⑥ 堤防が決壊。**

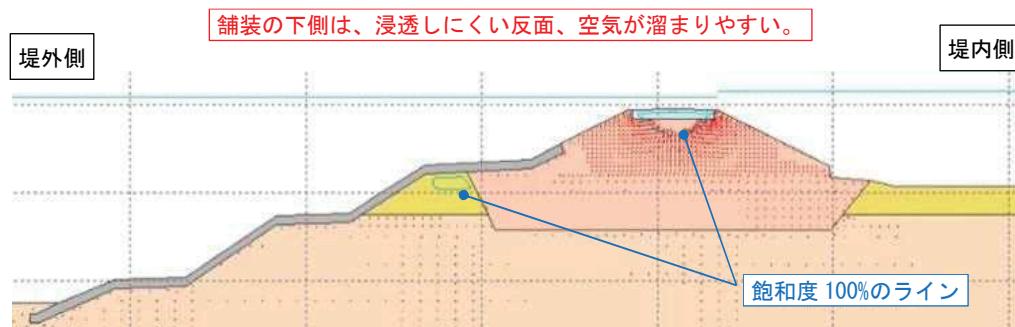
図 4.3.12 浸透流解析による堤体内の飽和状況

急速に堤防が水没した場合、全方向から水が浸透し、逃げ場を失った水が上方へ移動することで、天端舗装を押し上げたり、クラックや打ち継ぎ目に集中したりすることが考えられる。急速に堤防が水没した場合、堤体全面から水が浸透し、逃げ場を失った堤体土中の空気が上方へ移動し、クラックや打ち継ぎ目に集中することが想定される。

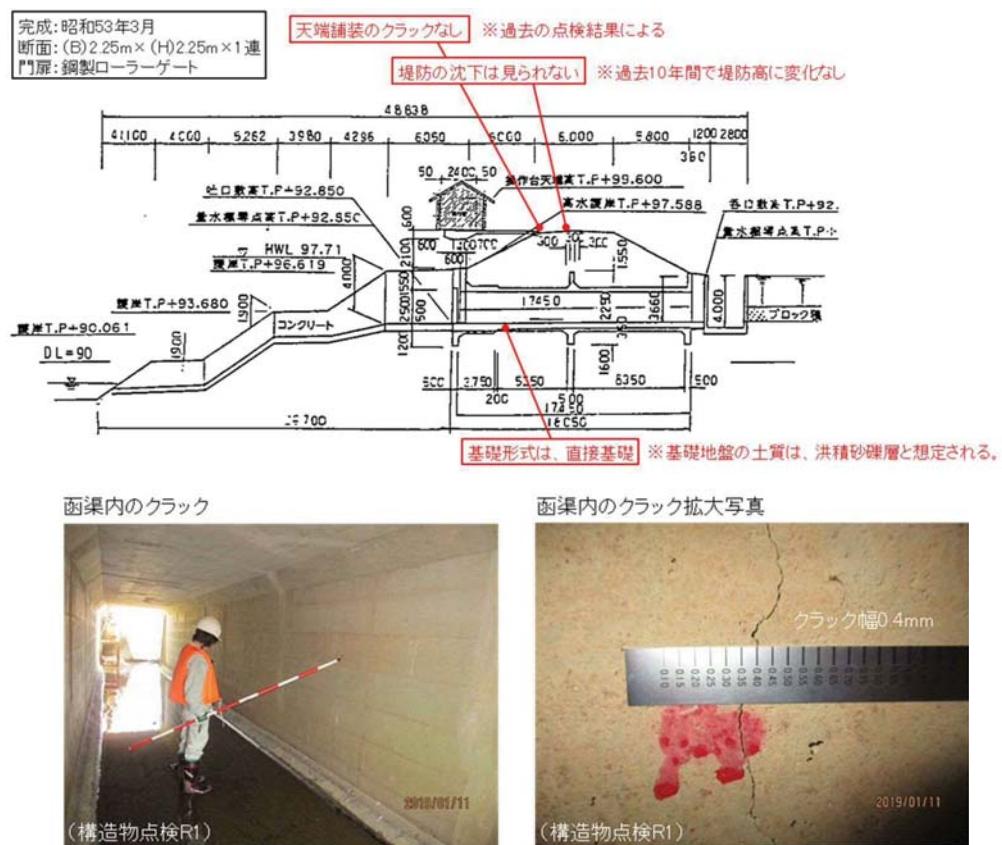
図4.4.1(1) 過去の堤防点検結果（八久保排水樋管）

過去（平成29年および令和元年）の点検結果から、被災前に堤体の沈下や樋管の大きなクラック等の変状は確認されていない。

図4.4.1(1)に示すように、若干変状（クラック、漏水）が見られたものの、その程度は非常に軽微であった。

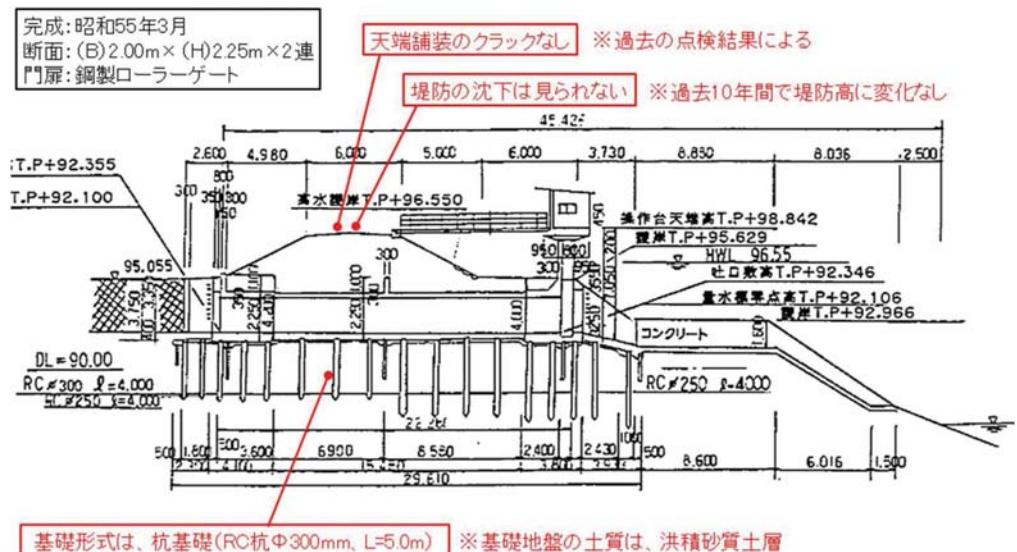
図 4.4.1(2) 過去の堤防点検結果(大柿排水樋管)

過去（平成 29 年および令和元年）の点検結果から、被災前に堤体の沈下や樋管の大きなクラック等の変状は確認されていない。

図 4.4.1 (2) に示すように、若干変状（クラック、漏水）が見られたものの、その程度は非常に軽微であった。

函渠内のクラック(下流側函渠)

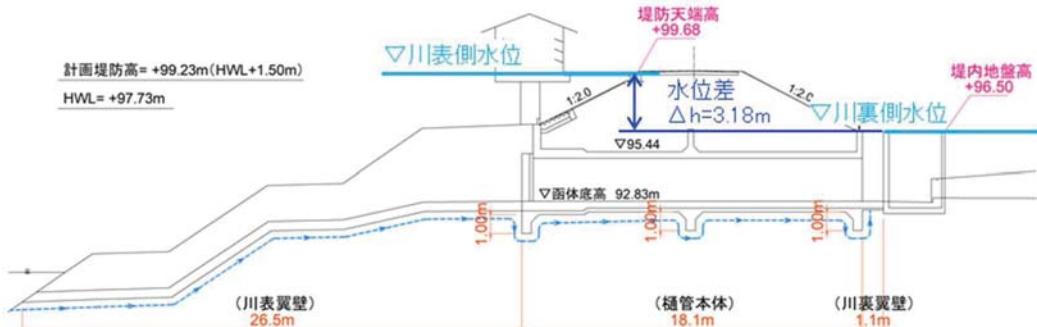
図 4.4.2(1) 浸透路長計算模式図(八久保排水桿管)

$$C = 6.0 \leq \frac{\frac{45.7}{3} + 6.0}{3.18} = 6.7 \cdots OK$$

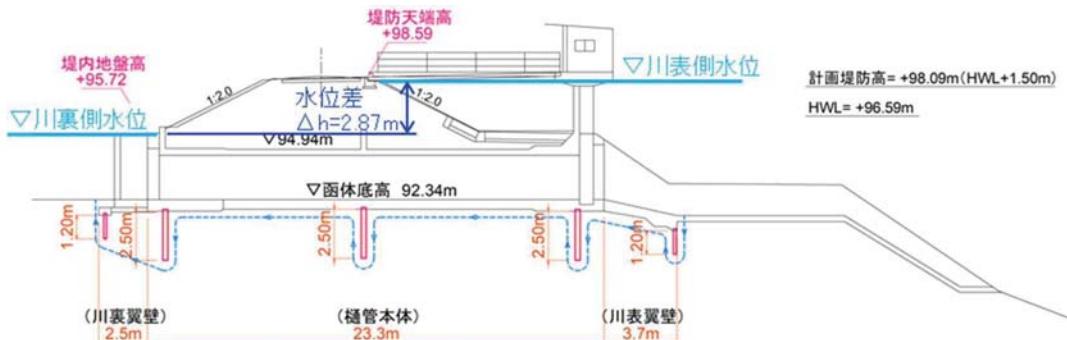
図 4.4.2(2) 浸透路長計算模式図(大柿排水樋管)

$$C = 8.5 \quad \leq \quad \frac{\frac{L}{3} + \sum \ell}{\Delta h} = \frac{\frac{29.5}{3} + 16.1}{2.87} \doteq 9.0 \quad \cdots OK$$

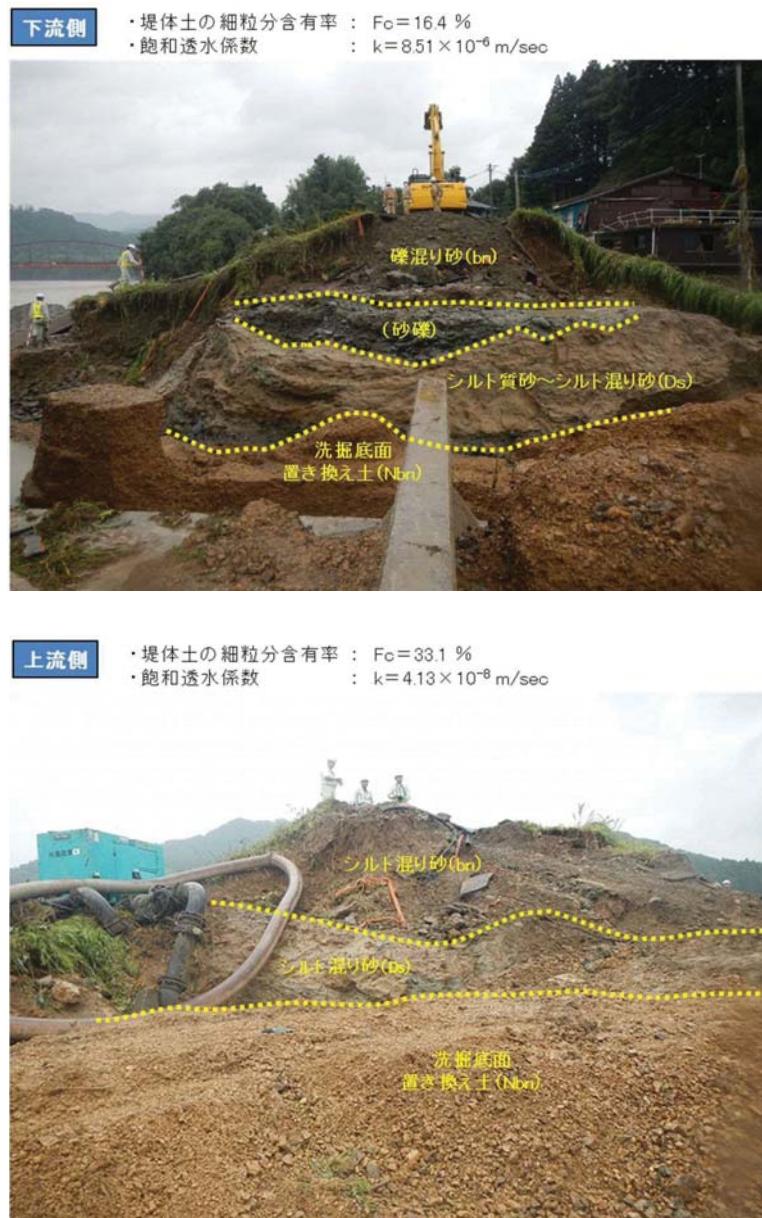
図 4.4.11 決壊断面の地層区分推定写真

八久保排水樋管付近は、堤防決壊により置き換え土が全て流失してしまっており、置き換え土の状況は確認ができない。

上下流面に残る元の堤体土はどちらも「細粒分質砂質礫」に分類され、同じような性質の土であると言える。

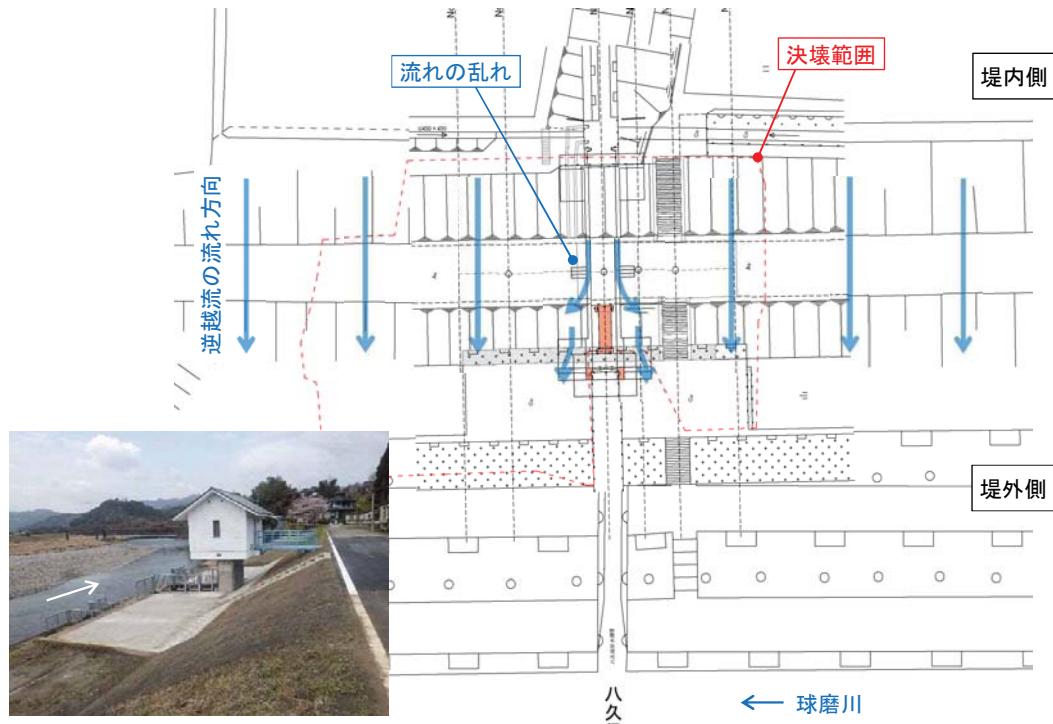
図 4.4.13(1) 構造物による流れの乱れの影響(ハ久保排水樋管)

決壊 2 箇所には排水樋管が設けられており、逆越流時の水深が大きかったことから、堤防から河川側に突出した門柱や操作台、管理橋により越流水が乱され、堤防侵食・洗掘に影響した可能性が考えられる。

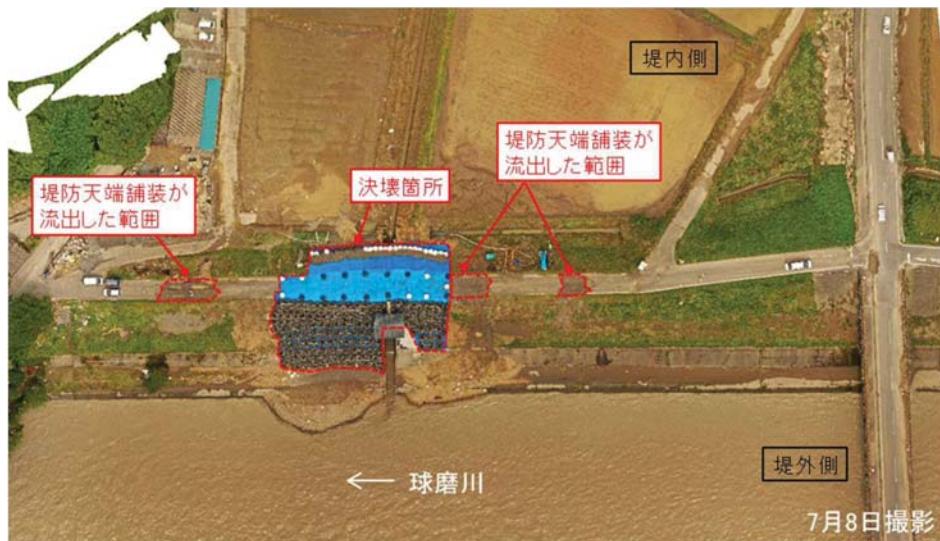
図 4.5.1 決壊後の被災状況

決壊箇所周辺の被災状況と堤防天端、護岸の損壊状況は、それぞれ図 4.5.1 と図 4.5.2 に示すとおりであり、護岸等の損壊範囲は、一部低水護岸が損壊しているが、堤内側からの流れによるものと推察され、護岸の基礎部分は河岸の侵食による損傷を受けていない。

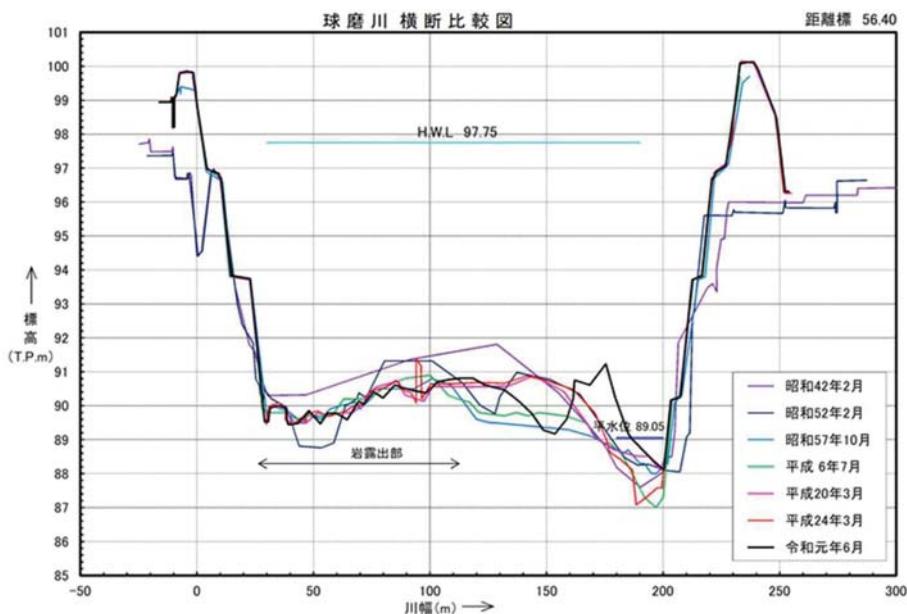
図 4.5.3 河道横断経年変化図

また、図 4.5.3 に示す河道横断経年変化図より、ミオ筋は右岸側に寄っているものの、堤防に影響があるような洗掘が過去に進行した形跡は見られない。

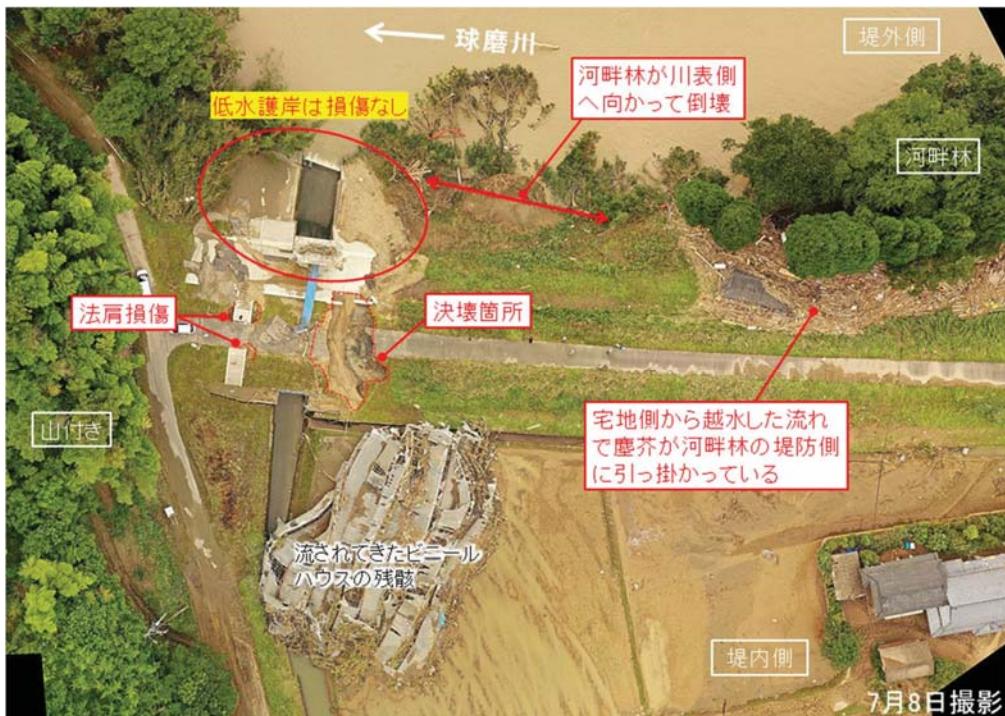
図 4.5.5 決壊後の被災状況

決壊箇所周辺の被災状況と堤防天端、護岸の損壊状況は、それぞれ図 4.5.5 と図 4.5.6 に示すとおりであり、堤外側小段の平張コンクリートや小段より下の低水護岸は損傷を受けていない。また、決壊箇所付近の堤防法面に河川の流れによる侵食跡は確認されない。

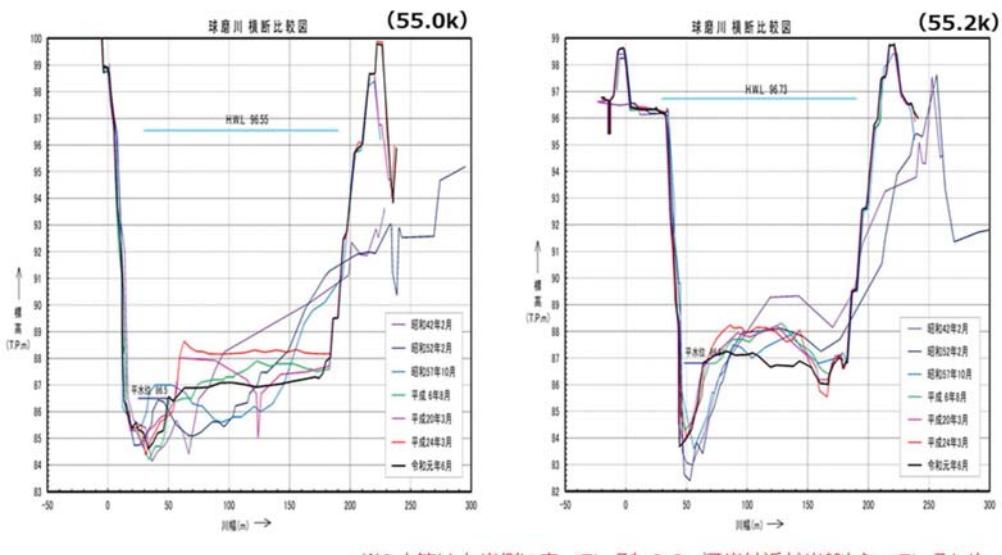
図 4.5.7 河道横断経年変化図

また、図 4.5.7 に示す、河道横断経年変化図より、ミオ筋は左岸側に寄っているものの、河岸付近が岩盤となっているため、過去に洗掘が進行した形跡は見られない。

※ミ才筋は左岸側に寄っているものの、河岸付近が岩盤となっているため、過去に洗掘が進行した形跡は見られない。
