# 球磨川堤防調査委員会

九州地方整備局  
令和2年8月7日

# 被災状況【球磨川左岸55.0k付近、右岸56.4k付近、右岸58.6k付近】

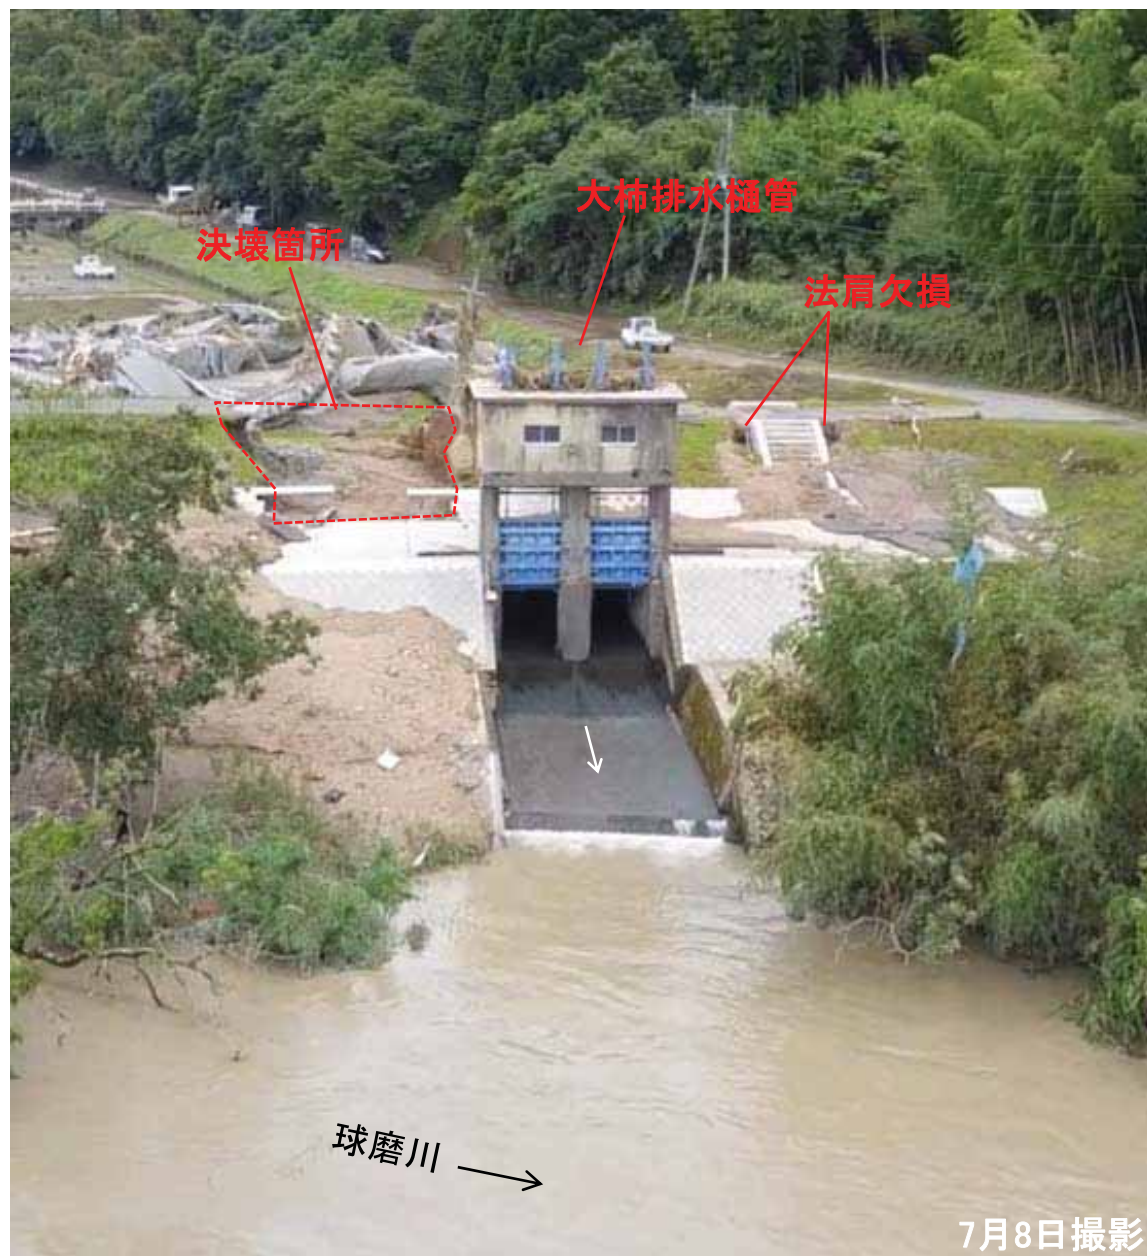
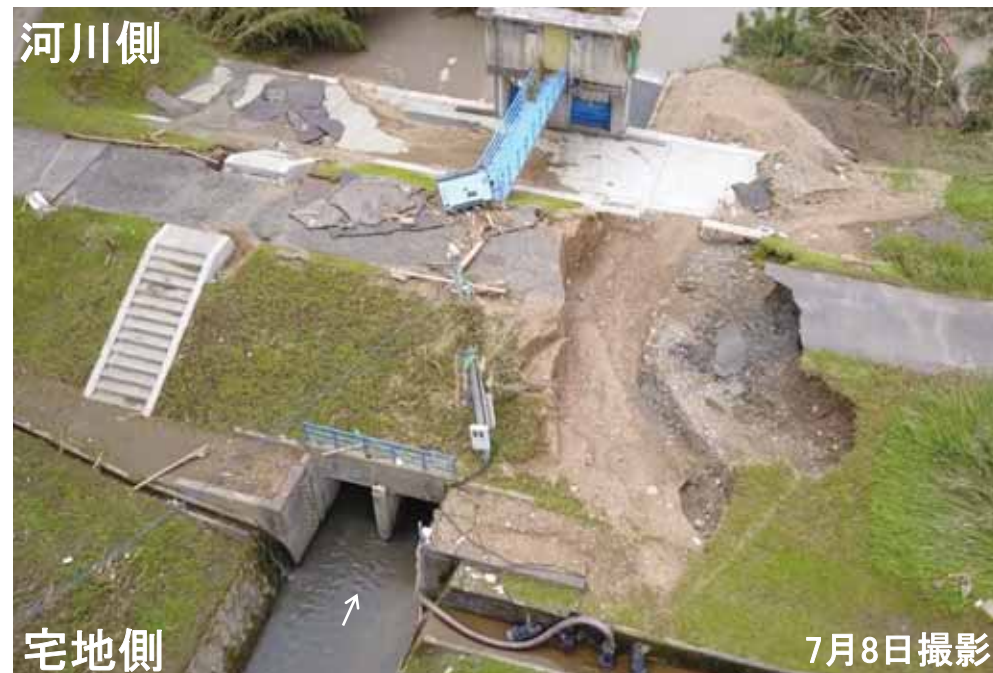
○大柿排水樋管の上流部で堤防決壊が発生しており、堤防天端のアスファルトや堤体材料と思われる土砂が河川側の高水敷に飛散していることが確認される。

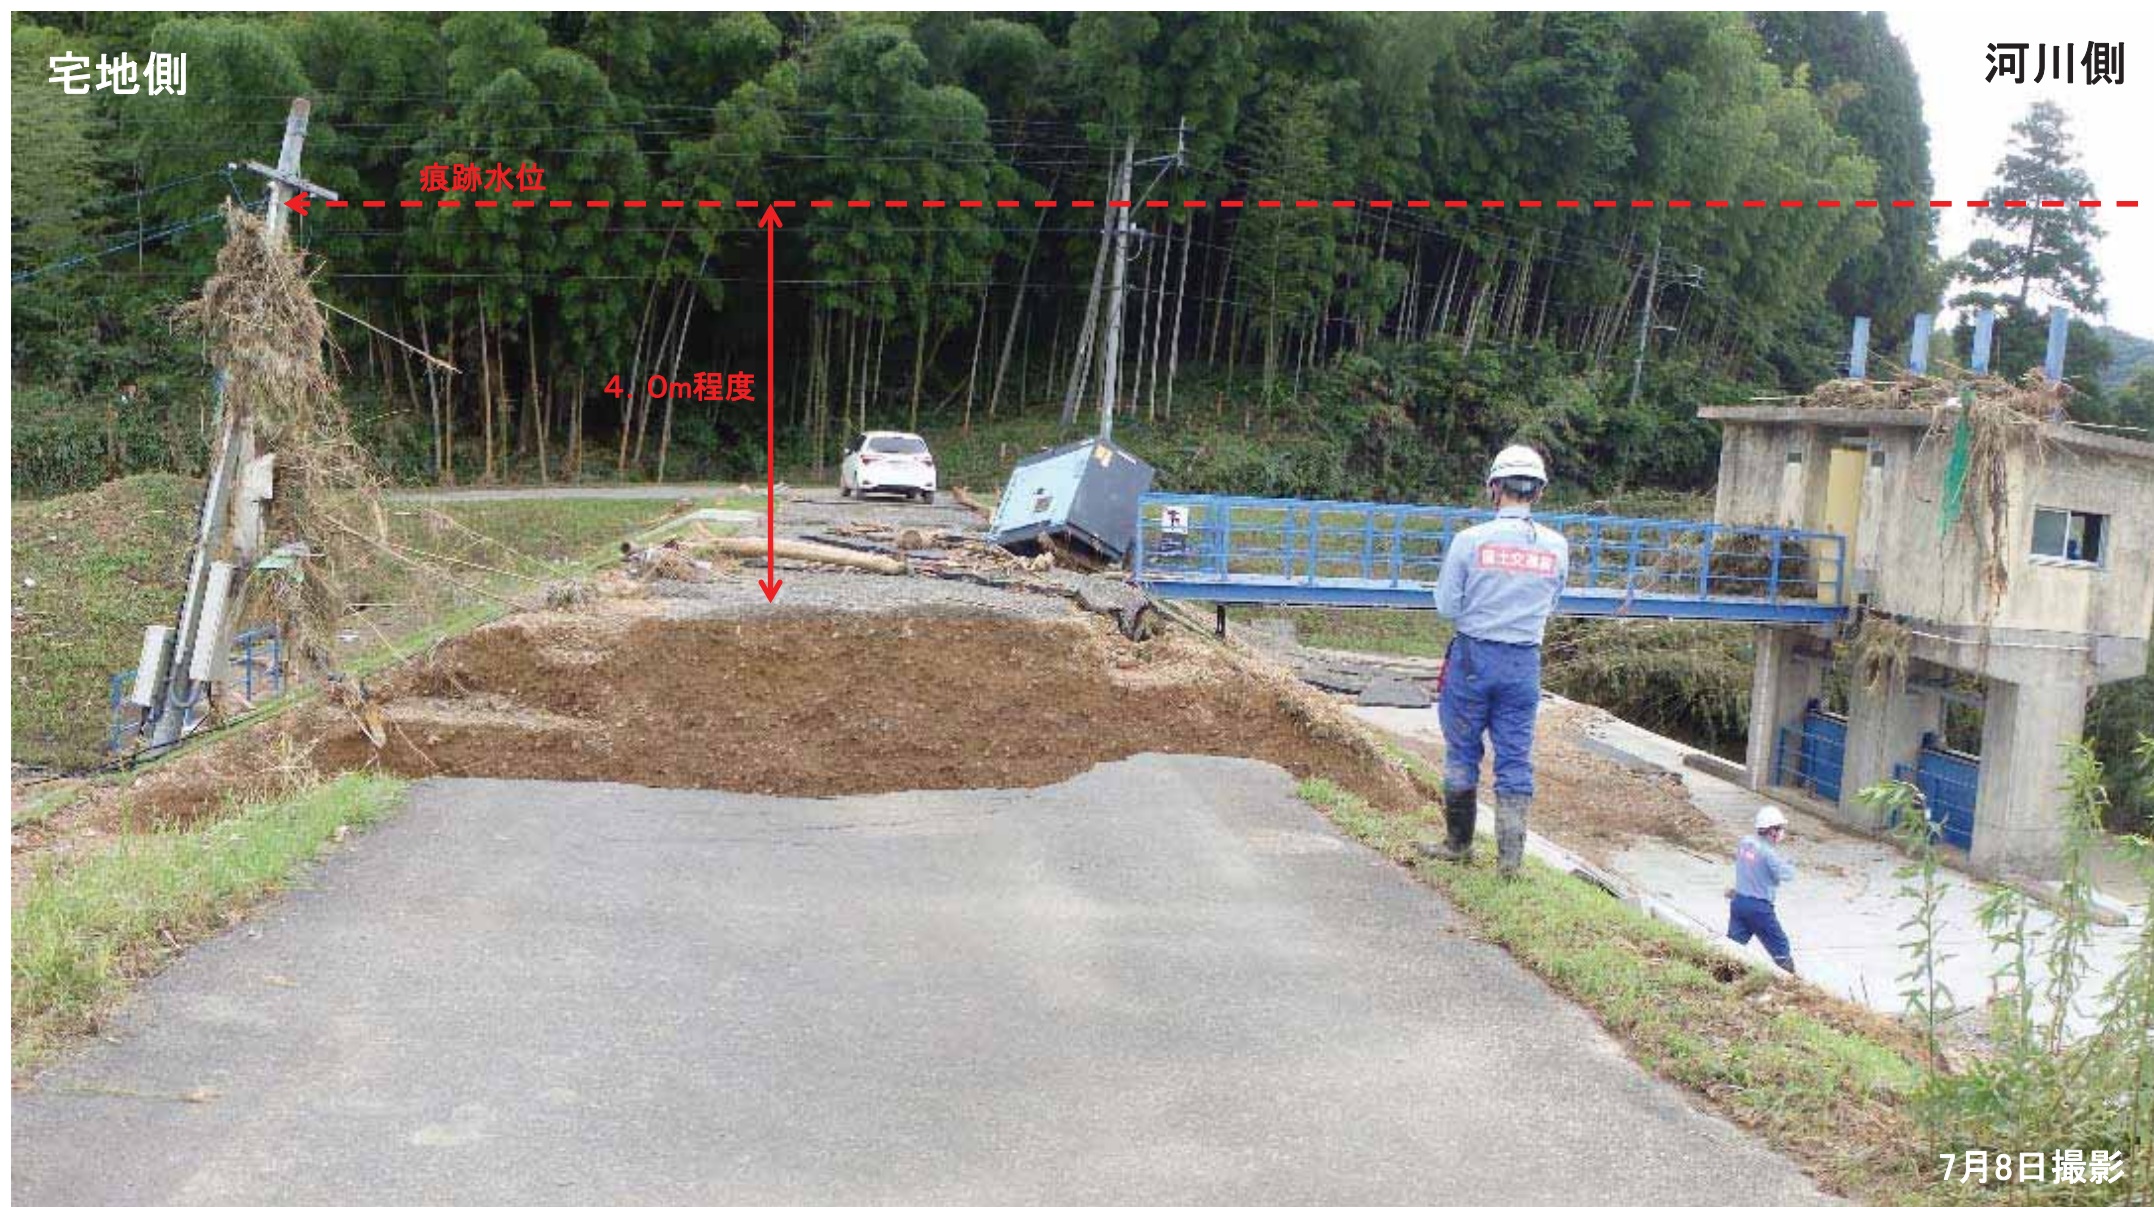
○電柱部の洪水痕跡から少なくとも堤防天端より4.0m程度は水位が高い状態となっていたことが確認できる。

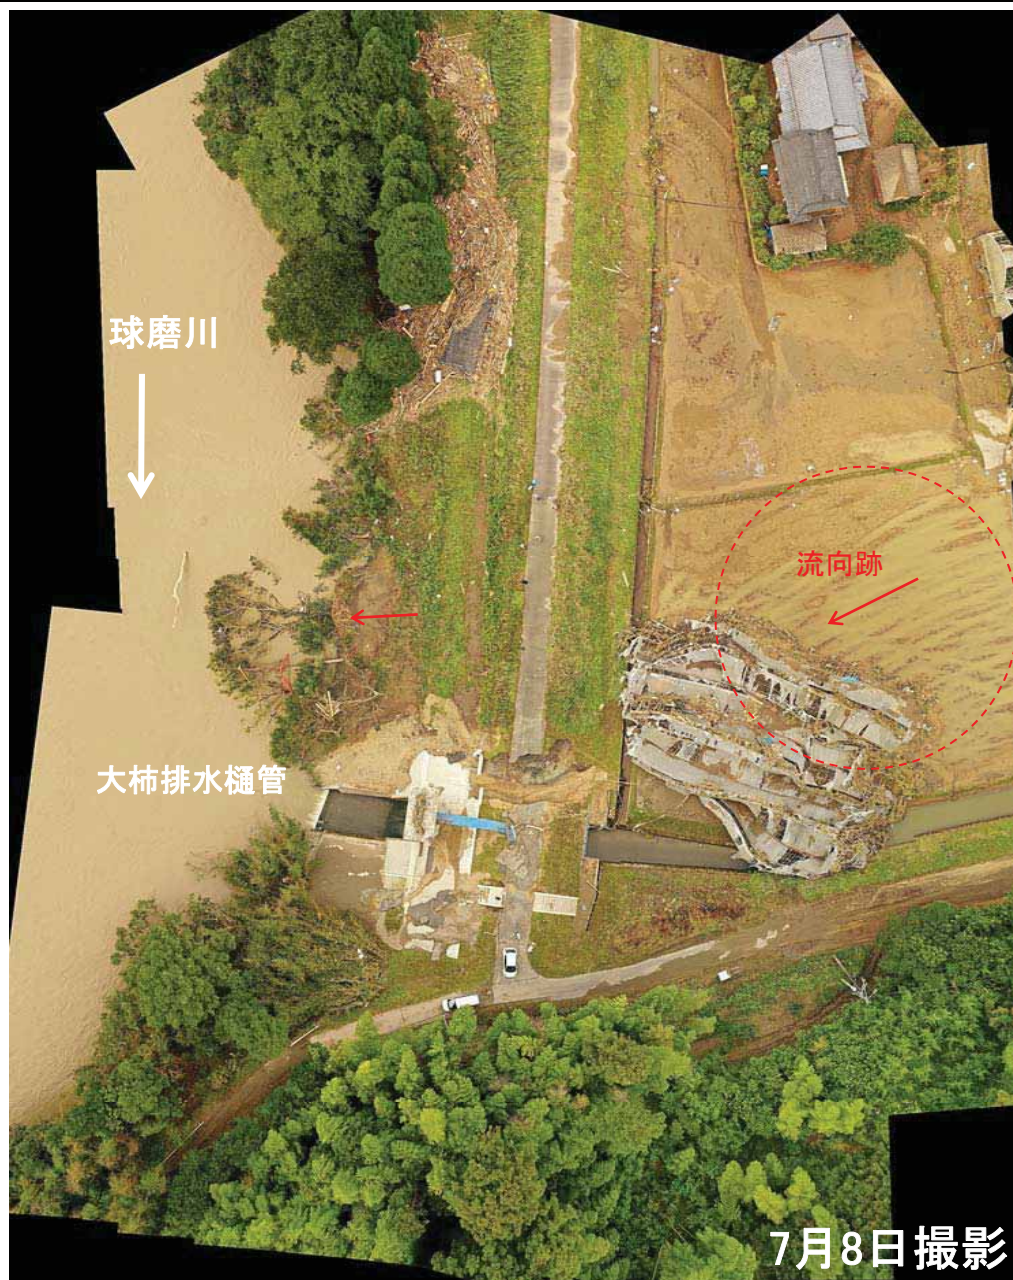
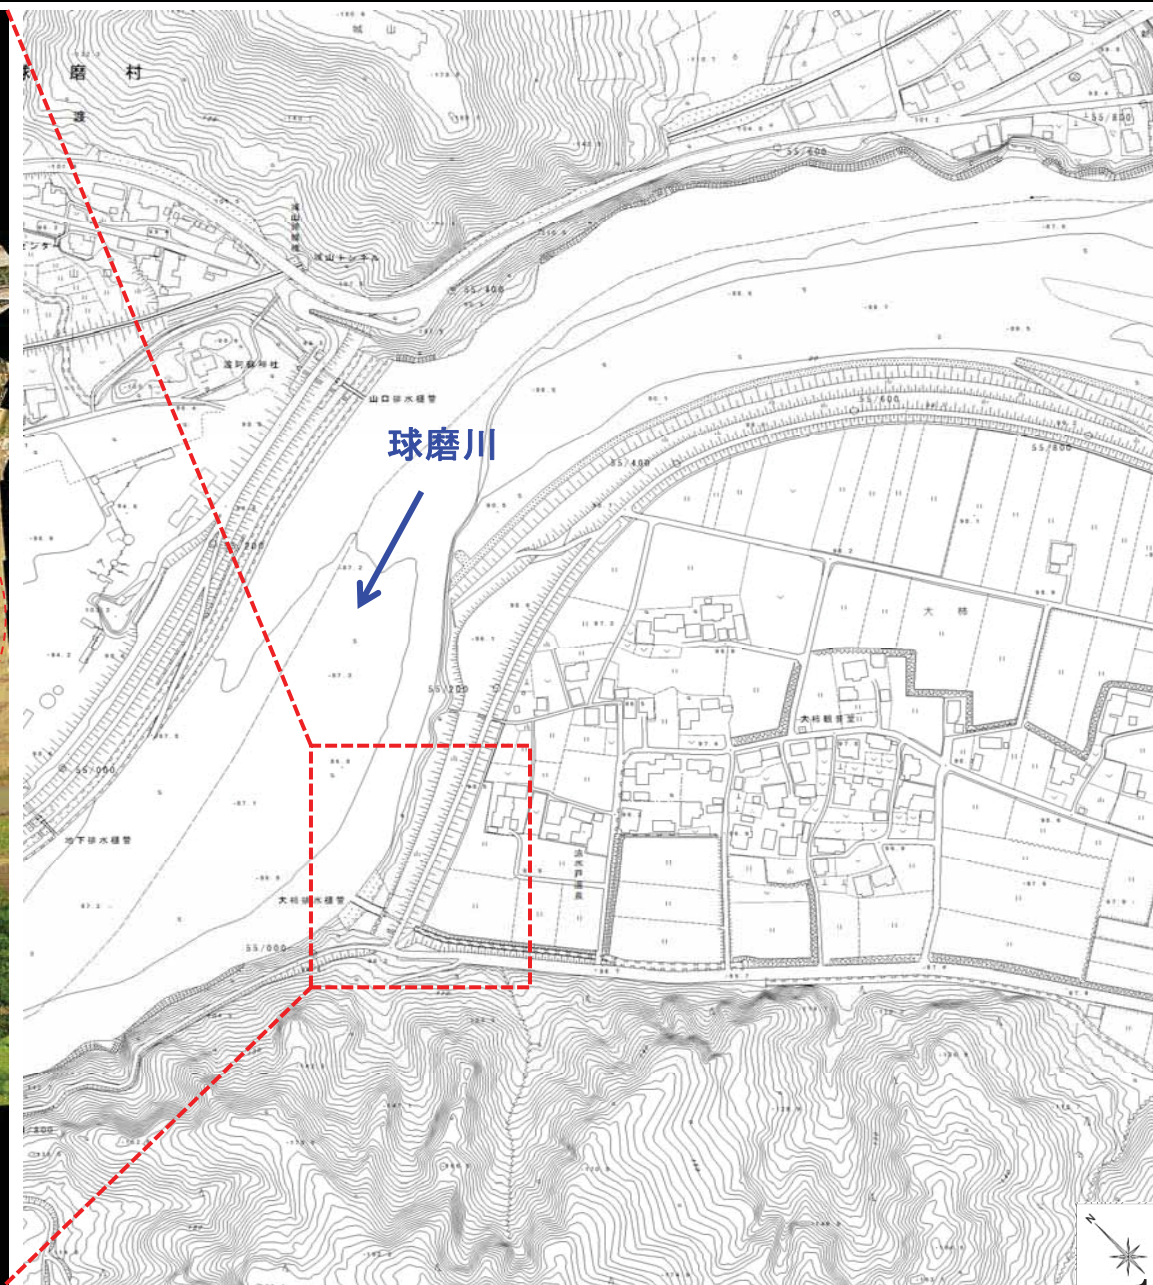
- 堤内地から堤外地へ帯状に流向跡が残っている。また、堤外地の樹木が川側へ倒伏している。
- 堤内側に落堀が見られない。

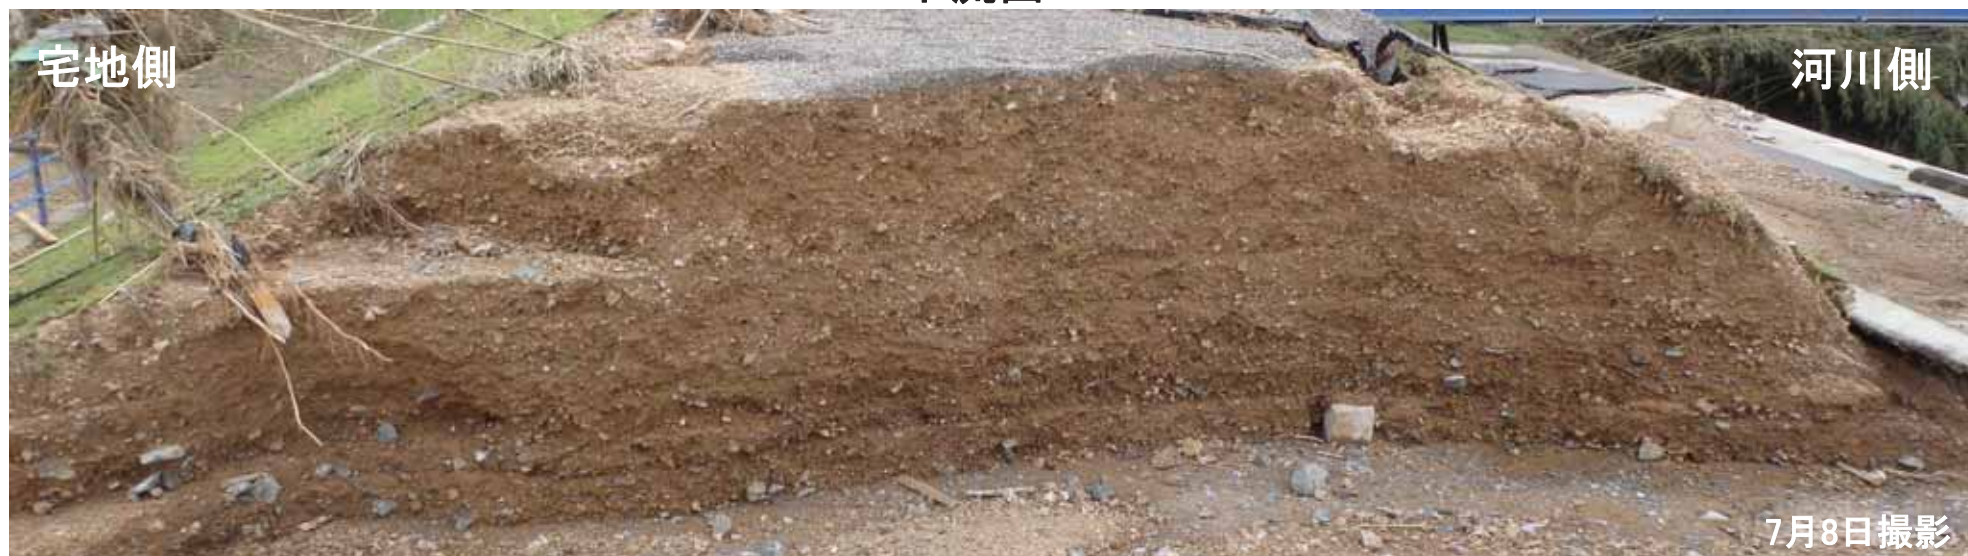
下流面

○詳細な土質区分は不明であるが、決壊箇所の堤防断面の下流面と上流面で土質が異なる。

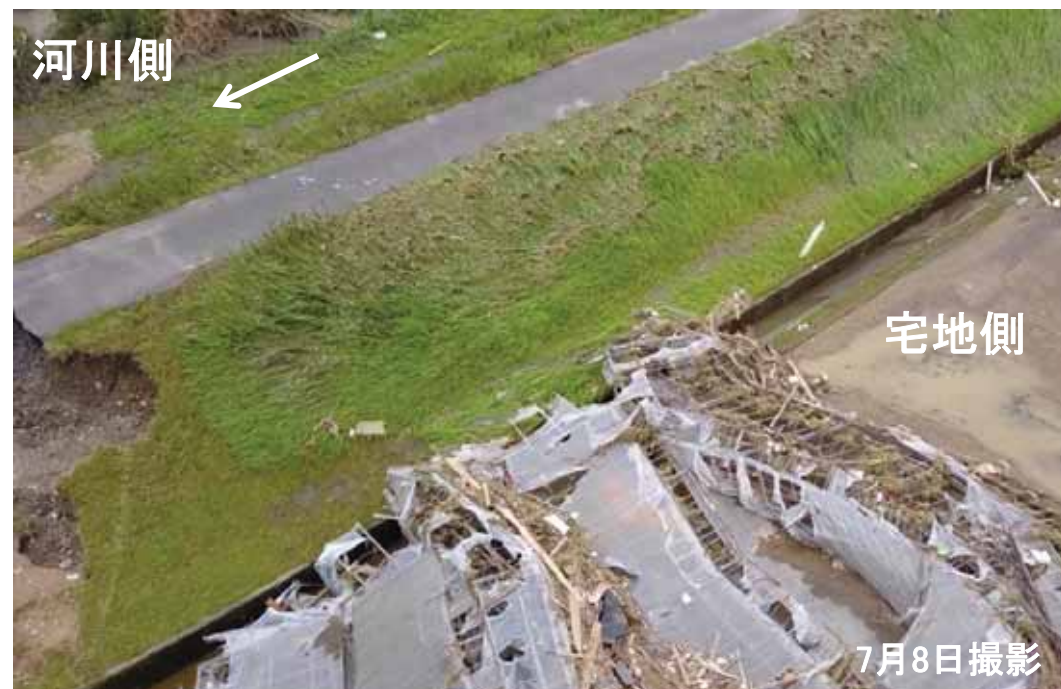
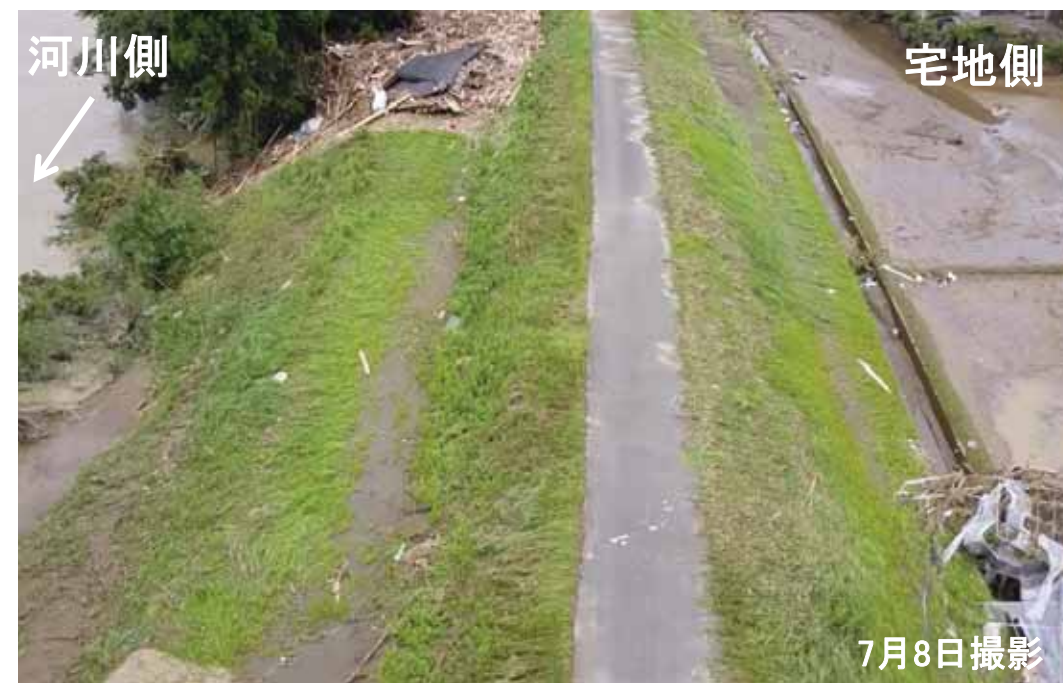
○宅地側の植生は上向きや決壊箇所に向けて倒伏し、河川側の植生は下向きに倒伏していることが確認できる。

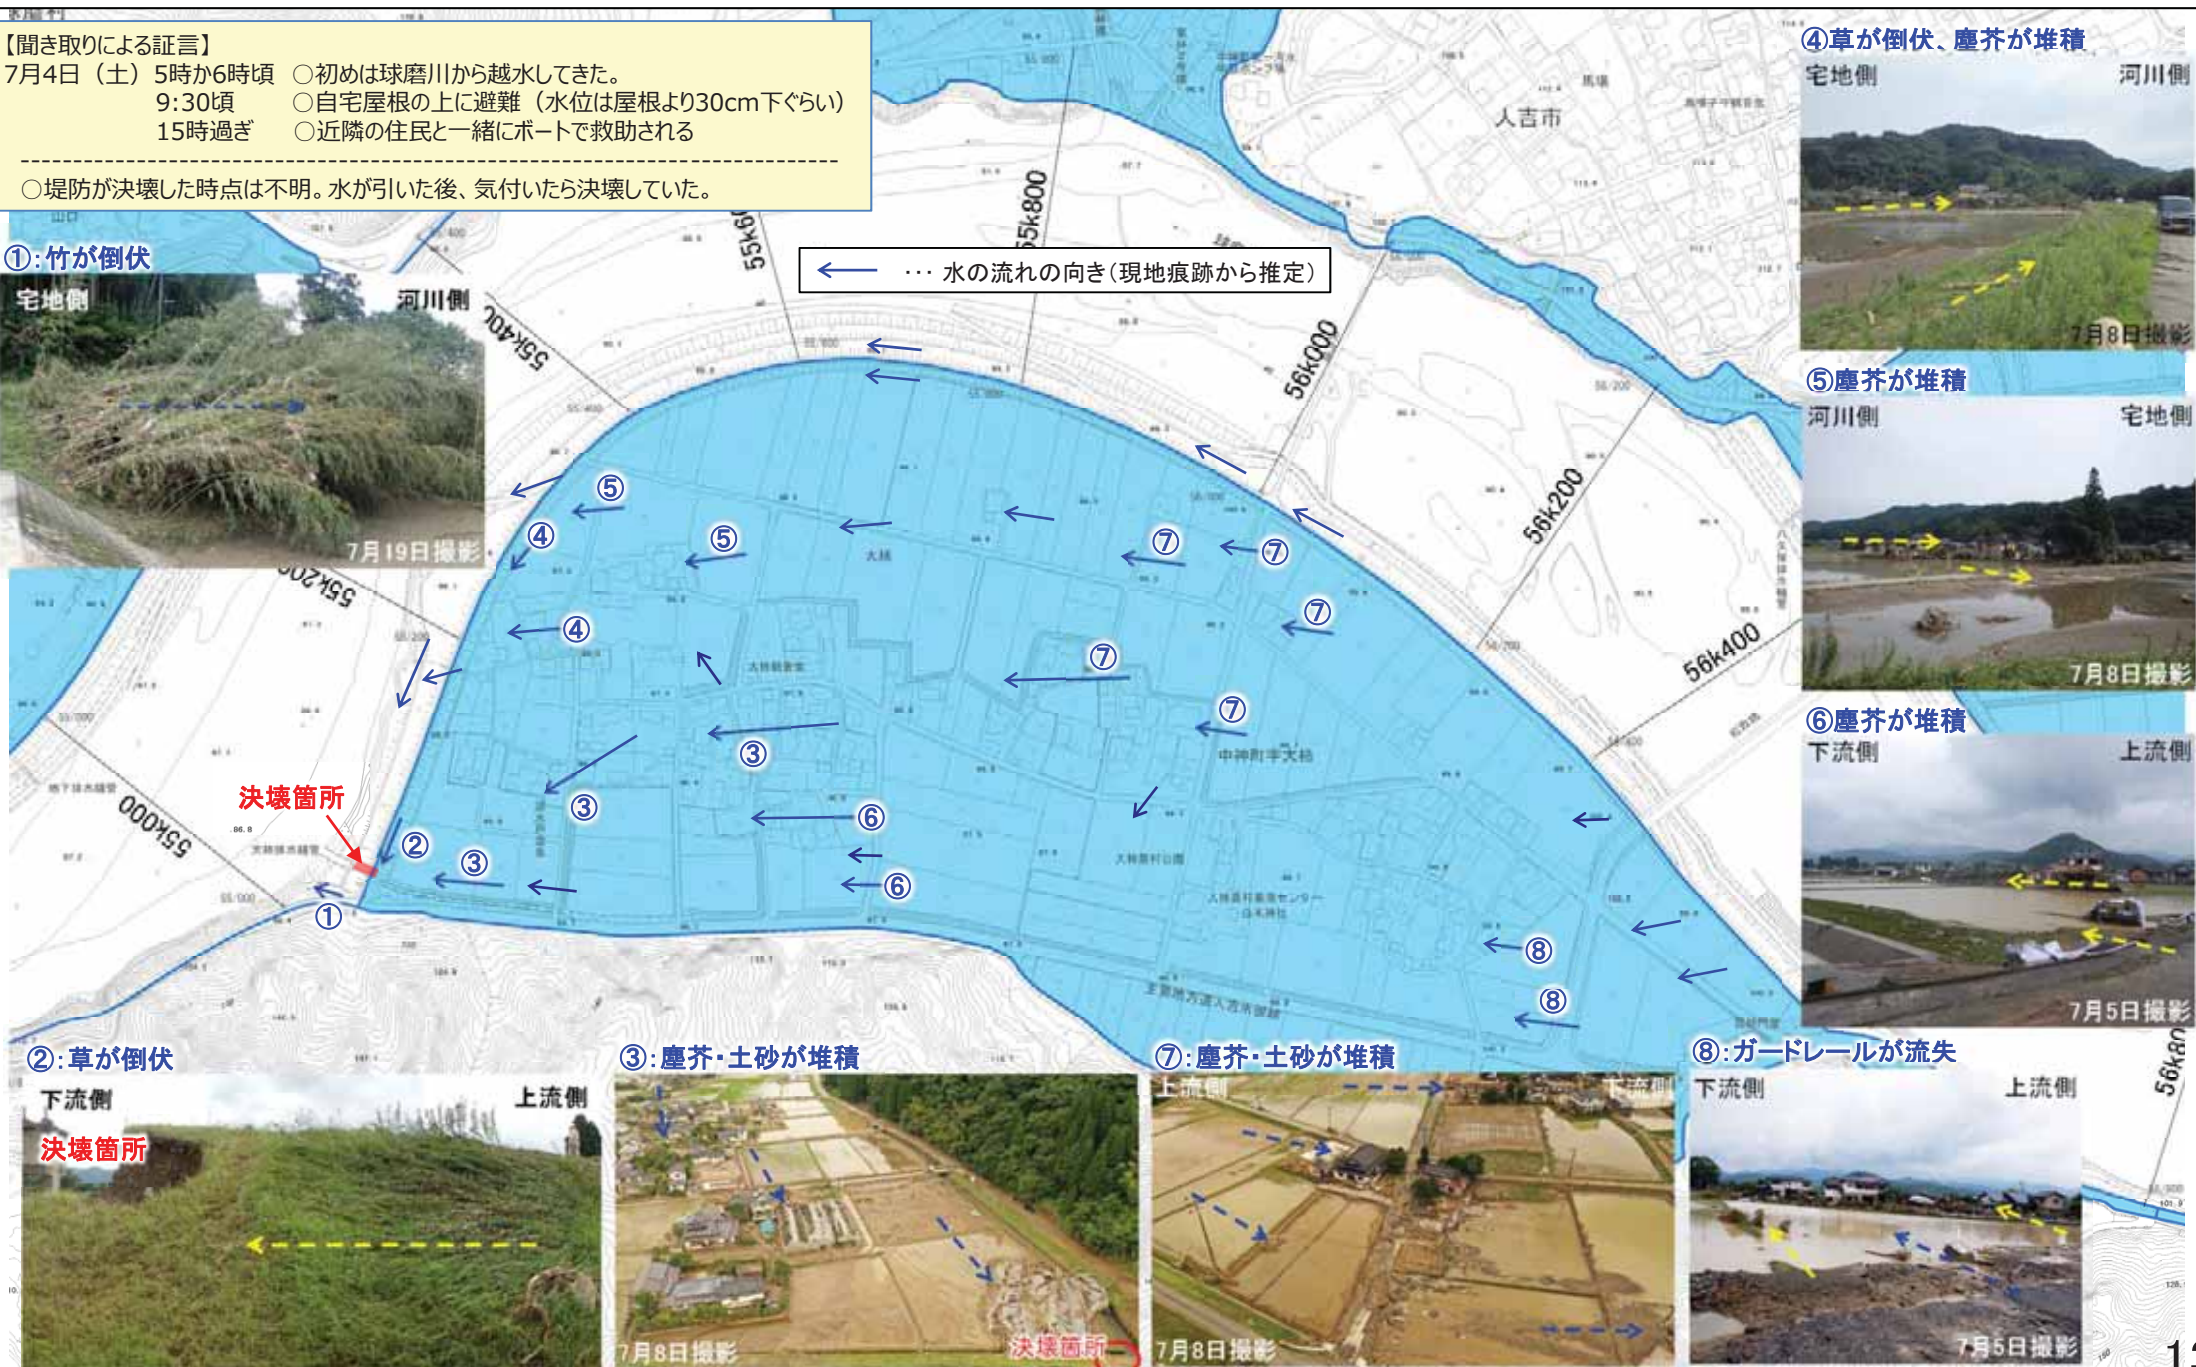
○ 洪水痕跡の状況では、堤防を越水した水が下流方向に流下し、下流側の堤防箇所付近に流れが集中している。

### ①: 竹が倒伏

### ②: 草が倒伏

### ③: 塵芥・土砂が堆積

### ⑦: 塵芥・土砂が堆積

### ⑧: ガードレールが流失

### ④: 草が倒伏、塵芥が堆積

### ⑤: 塵芥が堆積

### ⑥: 塵芥が堆積

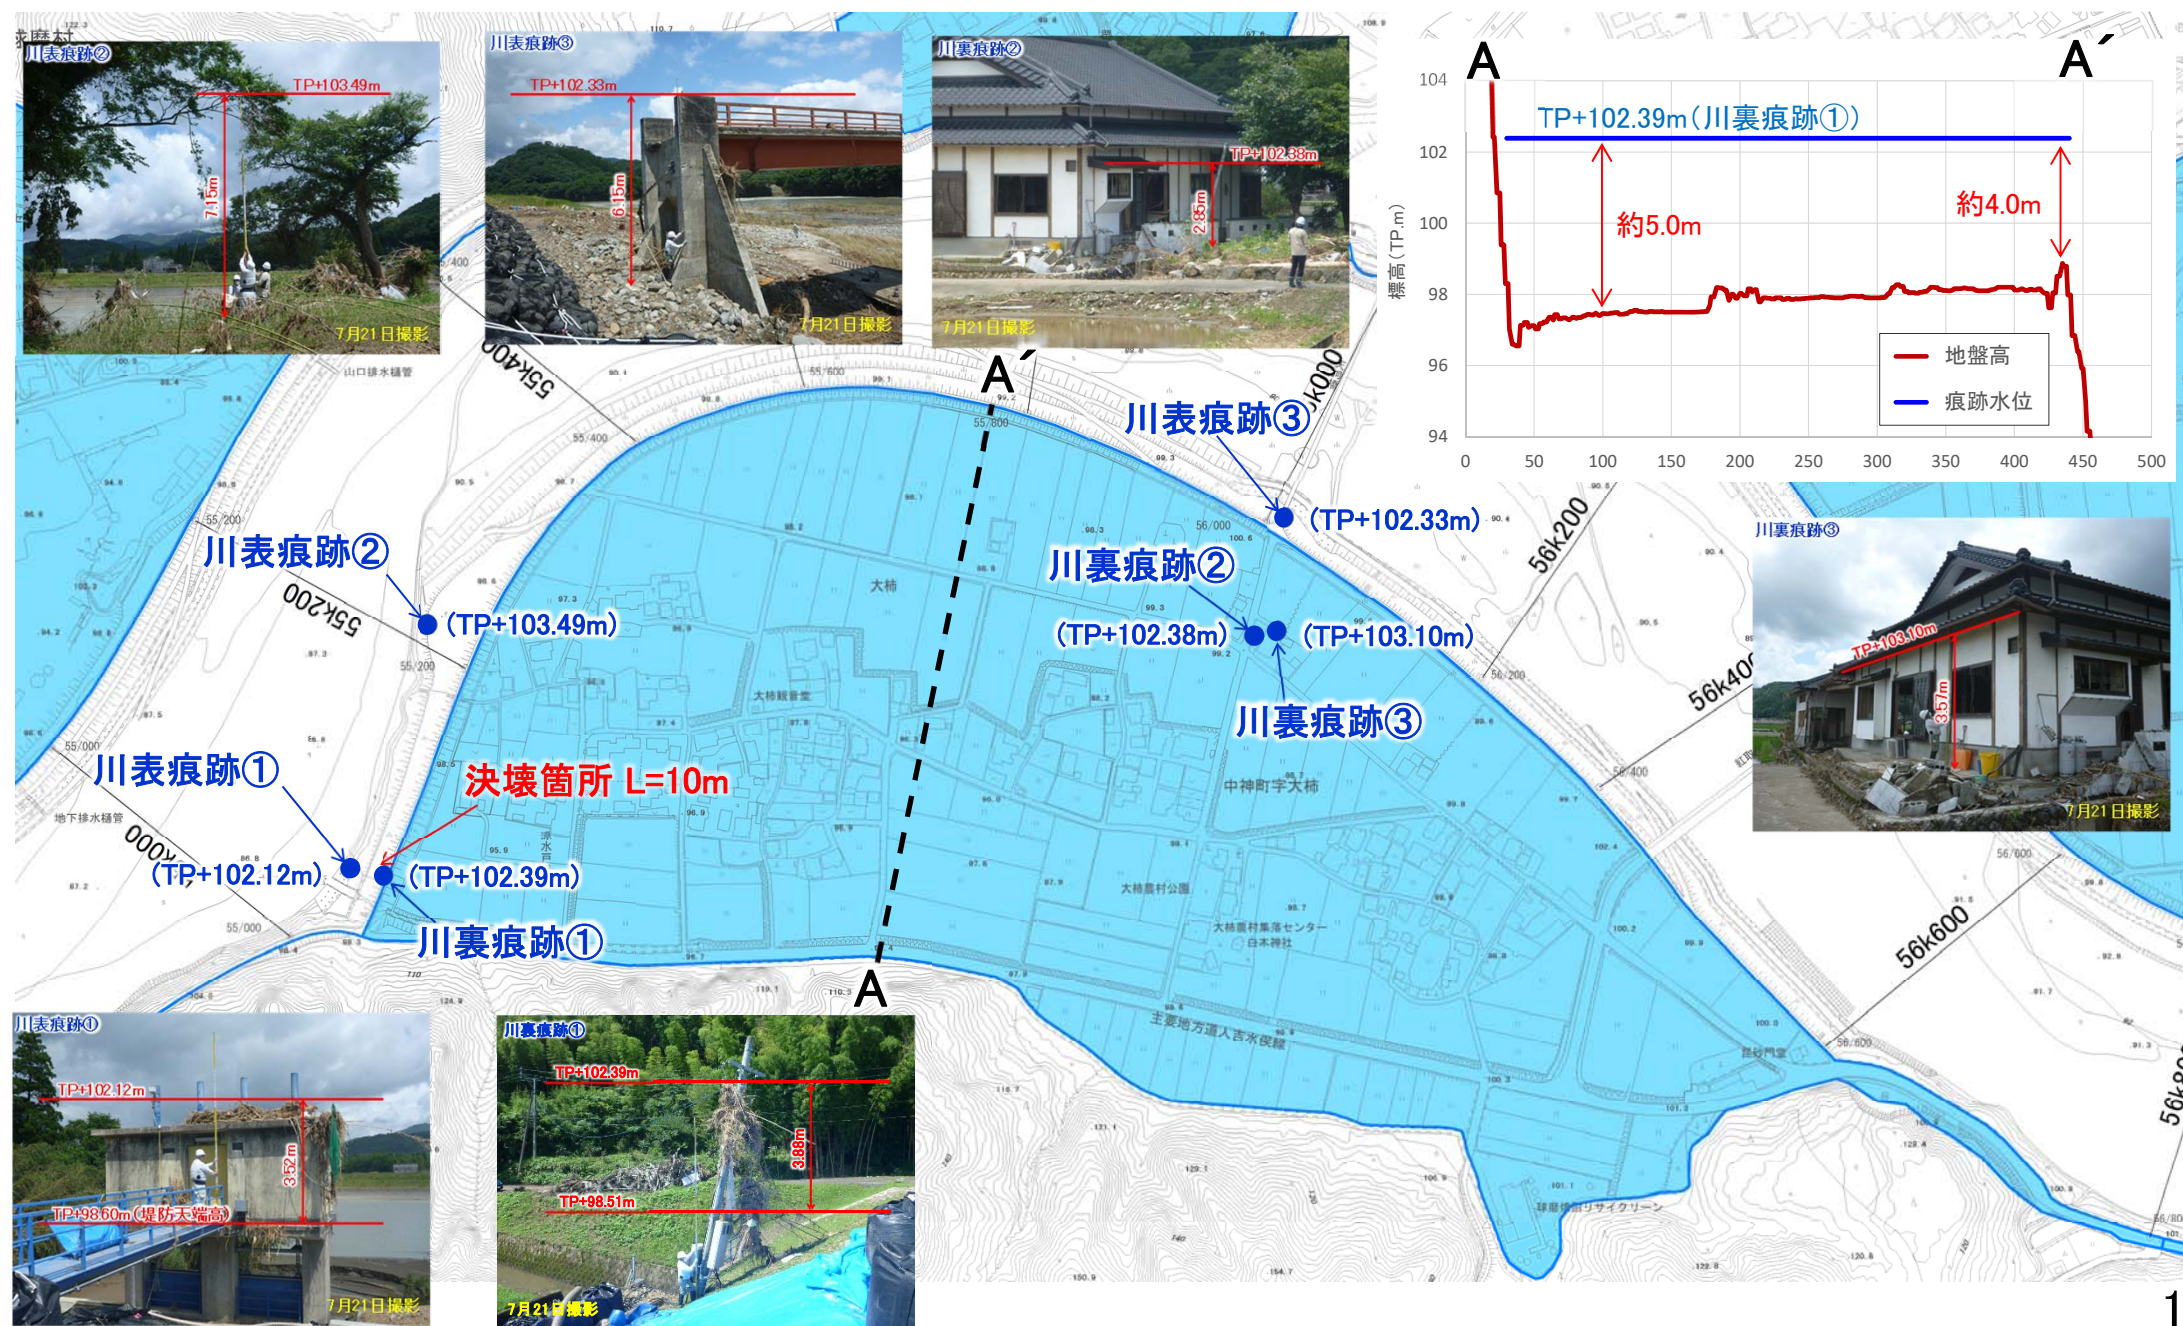
○痕跡結果からピーク時には堤内地側と堤外地側の水位は、ほぼ同じ高さとなり、堤防天端から約4.0mの水深が発生。

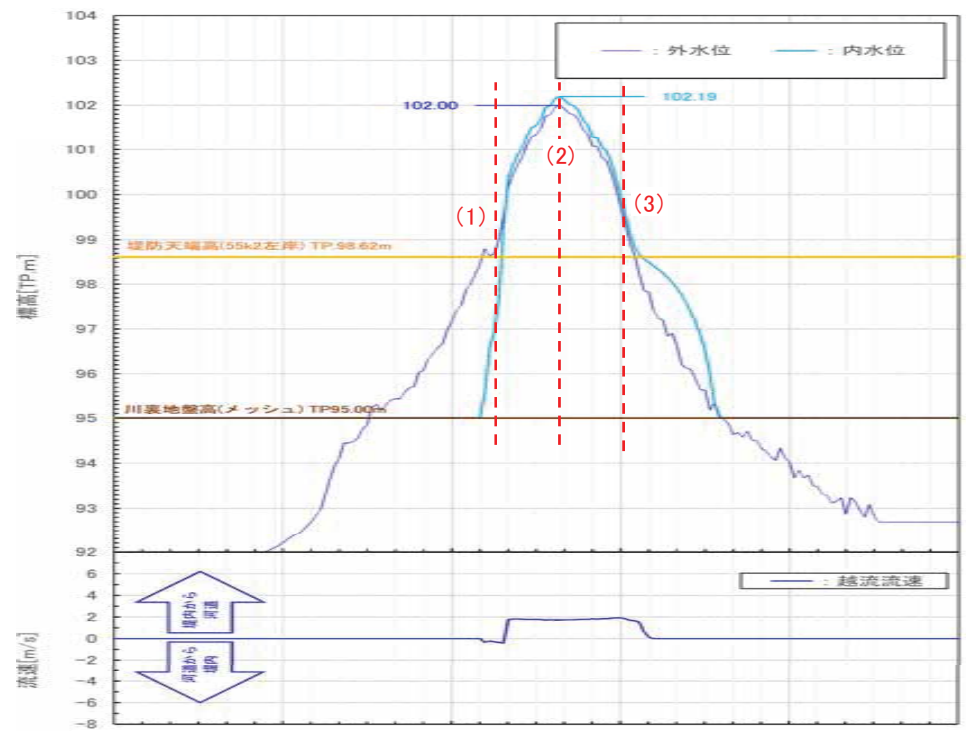
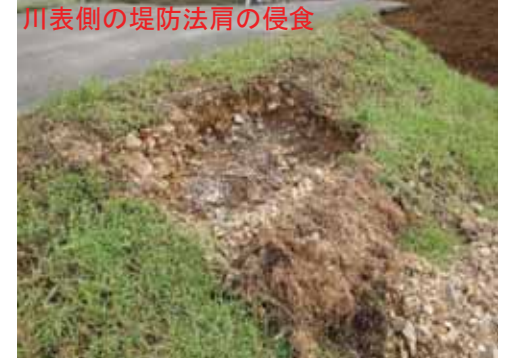
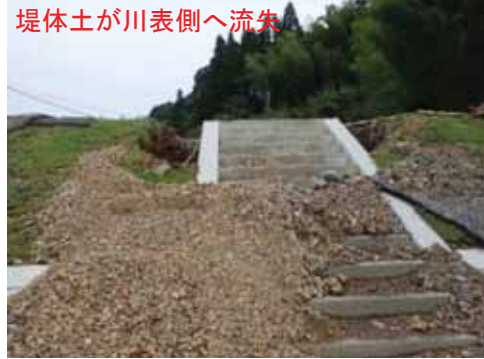
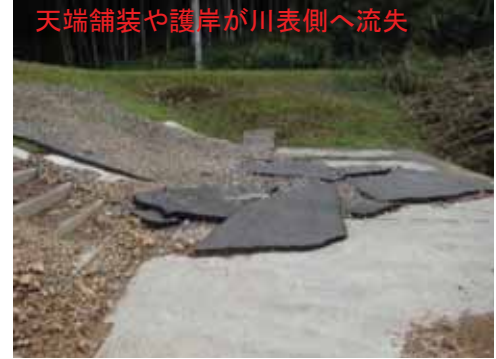
○被災後の現場状況として、川表の堤防浸食や天端舗装が川表に流失していることから減水時に損傷を受けているものと推察される。

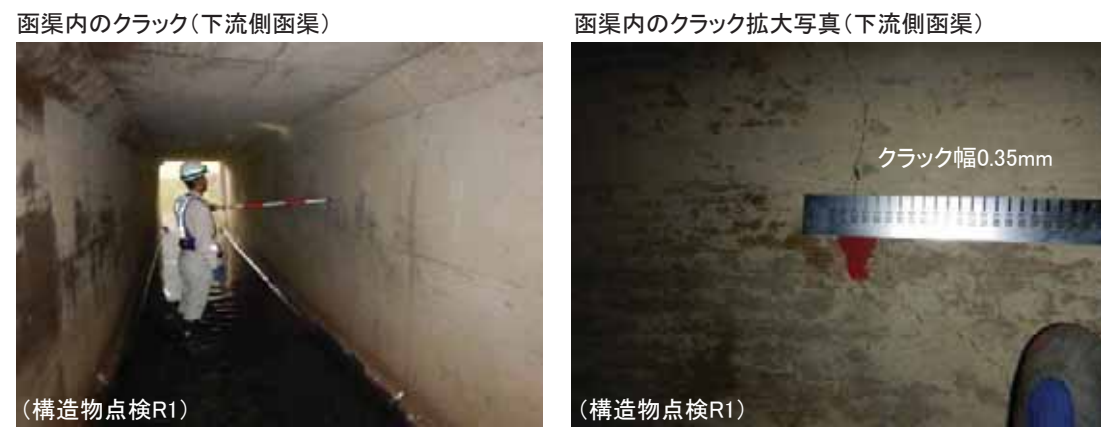
■過去の点検結果(堤防点検H29)(構造物点検R1)

決壊箇所周辺では、過去の堤防点検において変状は認められていない。  
大柿排水樋管は、若干変状(クラック、漏水)が見られるものの、その程度は非常に軽微である。

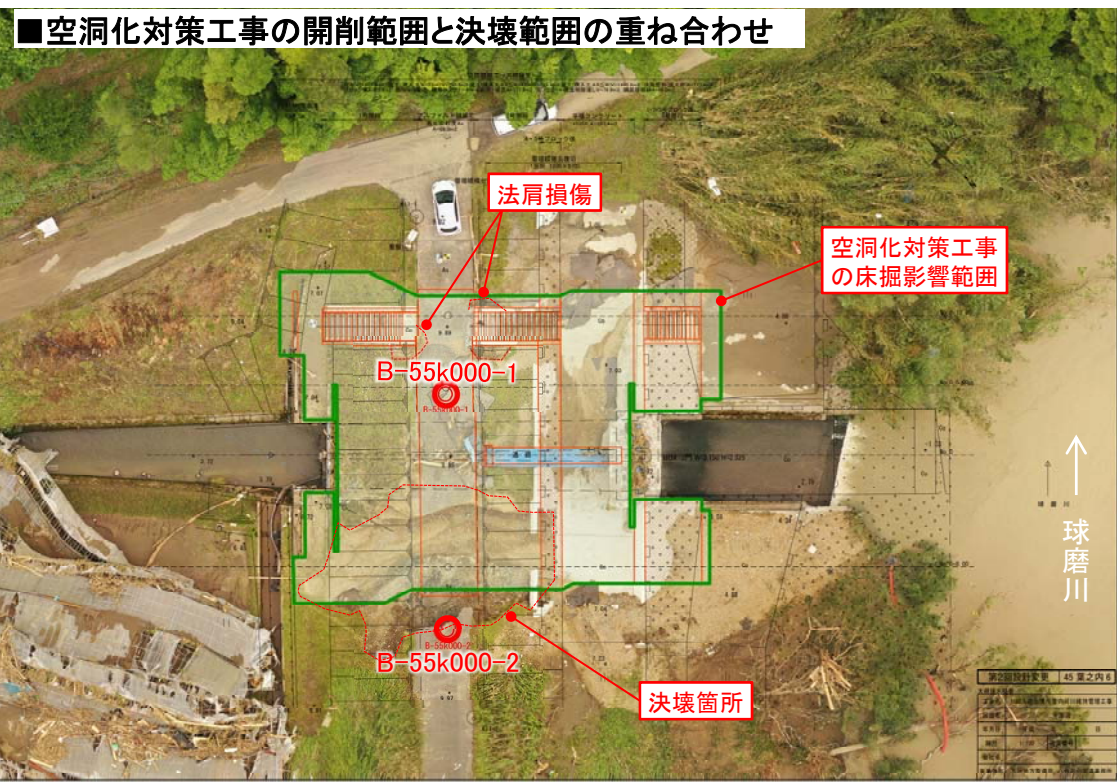
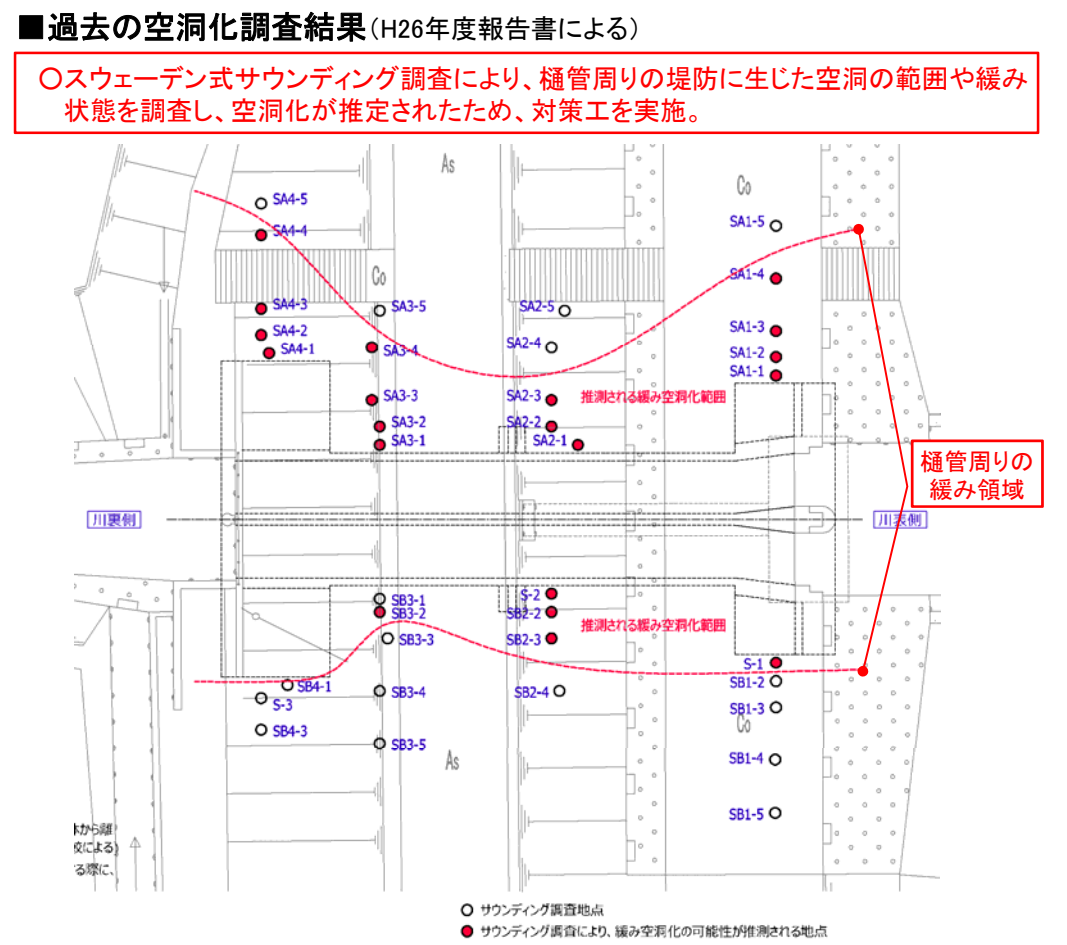
- 決壊箇所では、平成30年度に樋管周りの空洞化対策工事を実施。
- 空洞化対策工事は、既設樋管周辺を開削し、良質土で置き換え。あわせて、舗装や護岸、階段工等の整備を行っている。

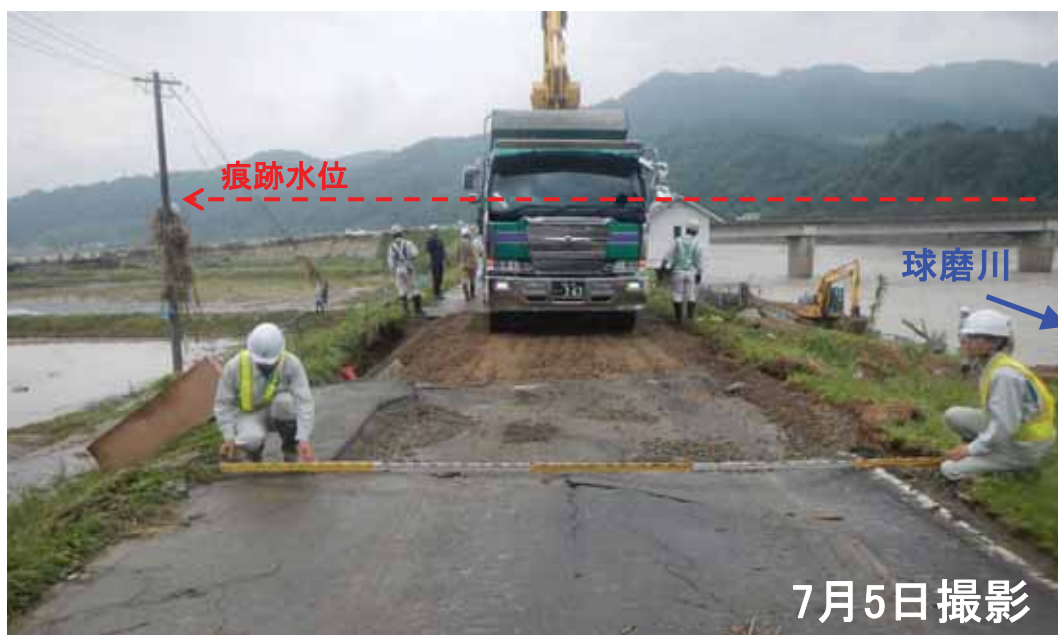
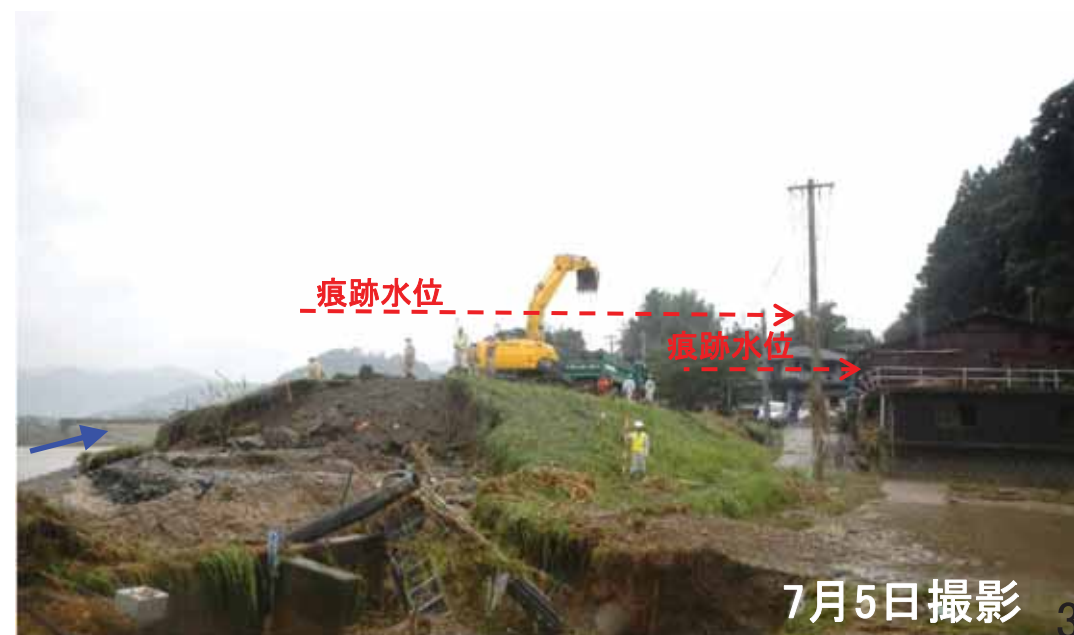
○周辺の洪水痕跡より、少なくとも堤防天端から約2.5m以上の水位であったことが確認できる。

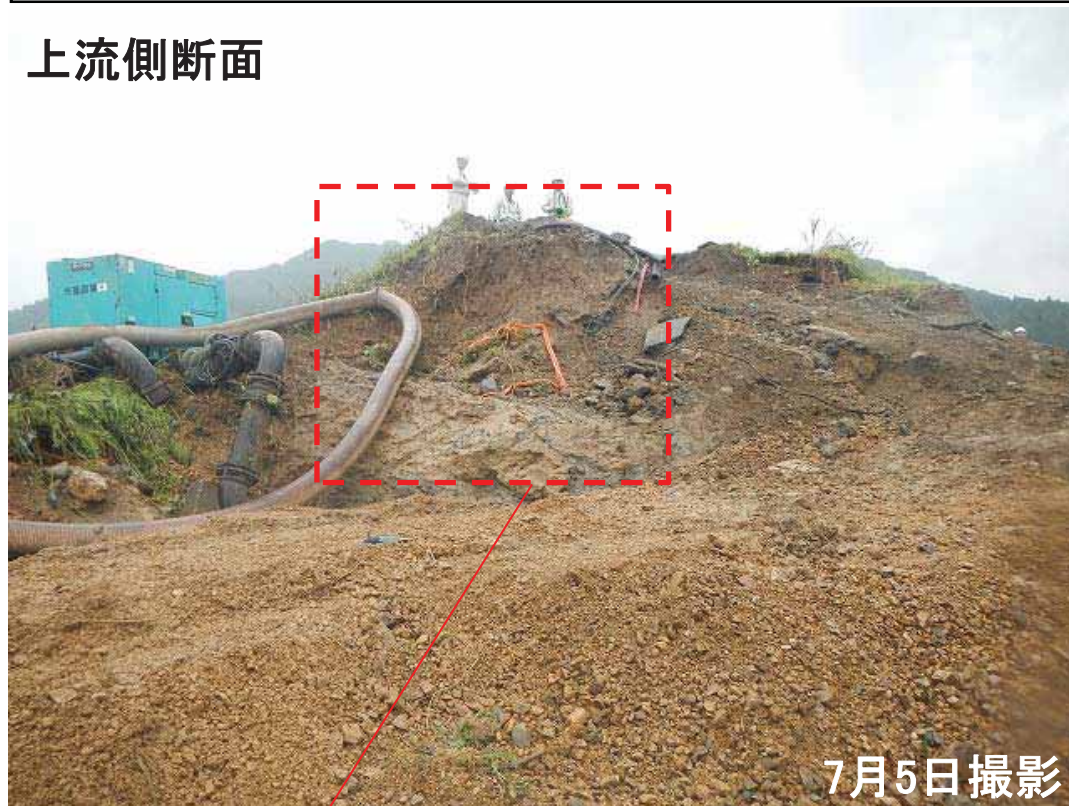
上流側断面

- 詳細な土質区分は不明であるが、堤防断面の上流側断面と下流側断面で土の色調が異なる。
- 下流側の方が礫を多く含む。
