# 球磨川堤防調査委員会

九州地方整備局  
令和2年8月7日

# 被災状況【球磨川左岸55.0k付近、右岸56.4k付近、右岸58.6k付近】

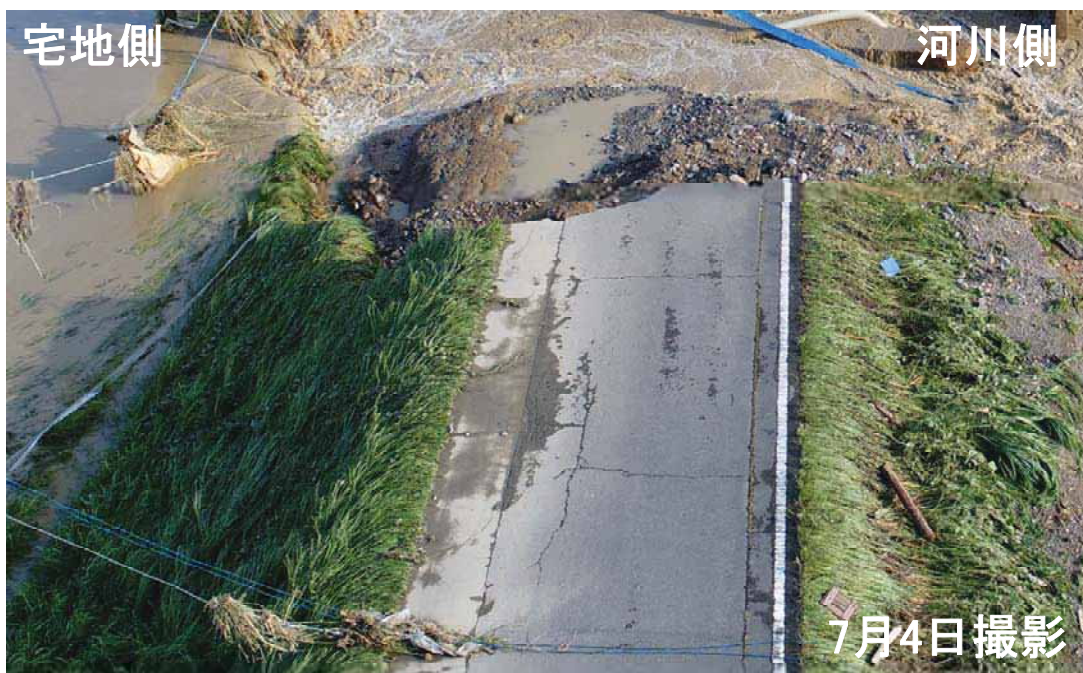
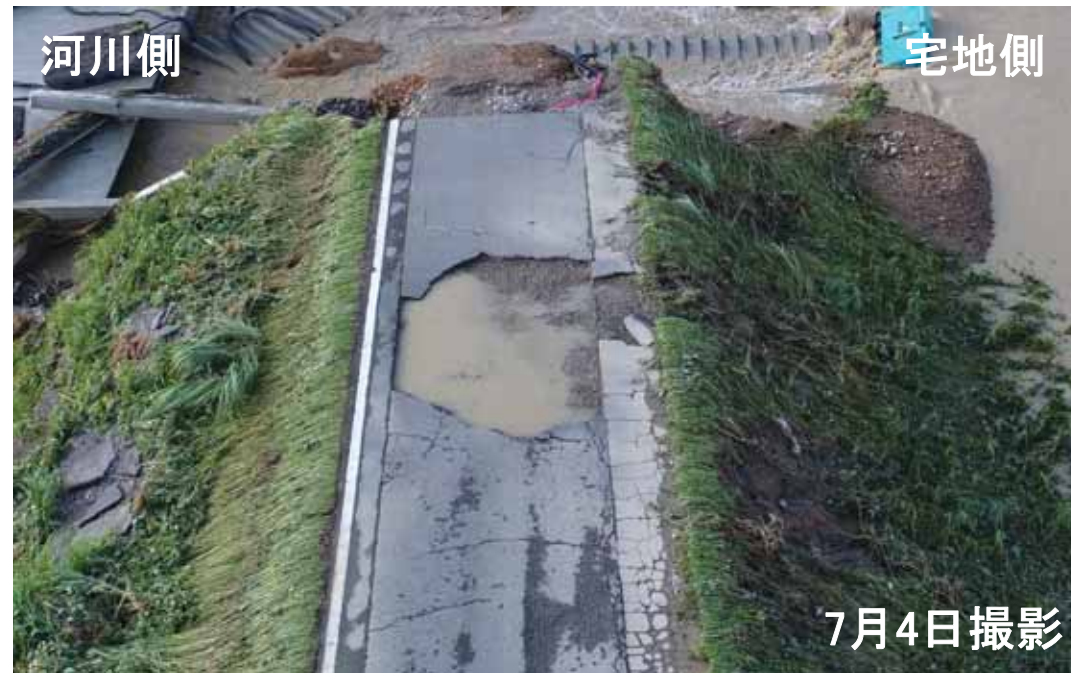
- 宅地側の植生は上向きや決壊箇所に向けて倒伏し、河川側の植生は下向きに倒伏していることが確認できる。
- 決壊箇所周辺では、宅地側の堤防法面にも侵食が確認できる。

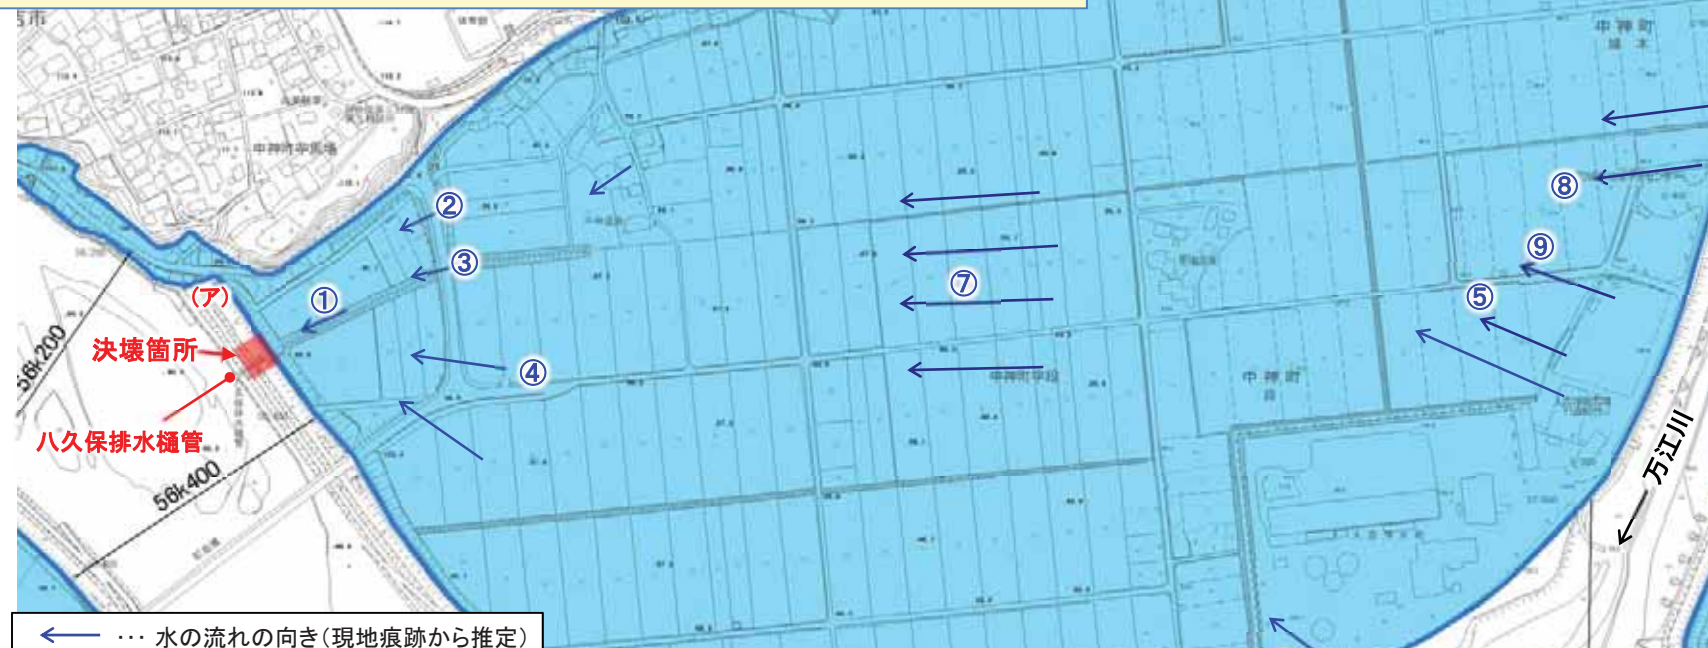
○ 洪水痕跡の状況では、堤防を越水した水が下流方向に流下し、下流側の堤防箇所付近に流れが集中している。

⑥：電柱・フェンスに塵芥が堆積

⑦：決壊箇所方向へ倒伏

⑧：決壊箇所方向へ舗装流出

⑨：法面洗掘、電柱倒壊

①：草が倒伏

②：ガードパイプに塵芥が堆積

③：ガードパイプに塵芥が堆積

④：ガードパイプに塵芥が堆積

⑤：フェンスに塵芥が堆積

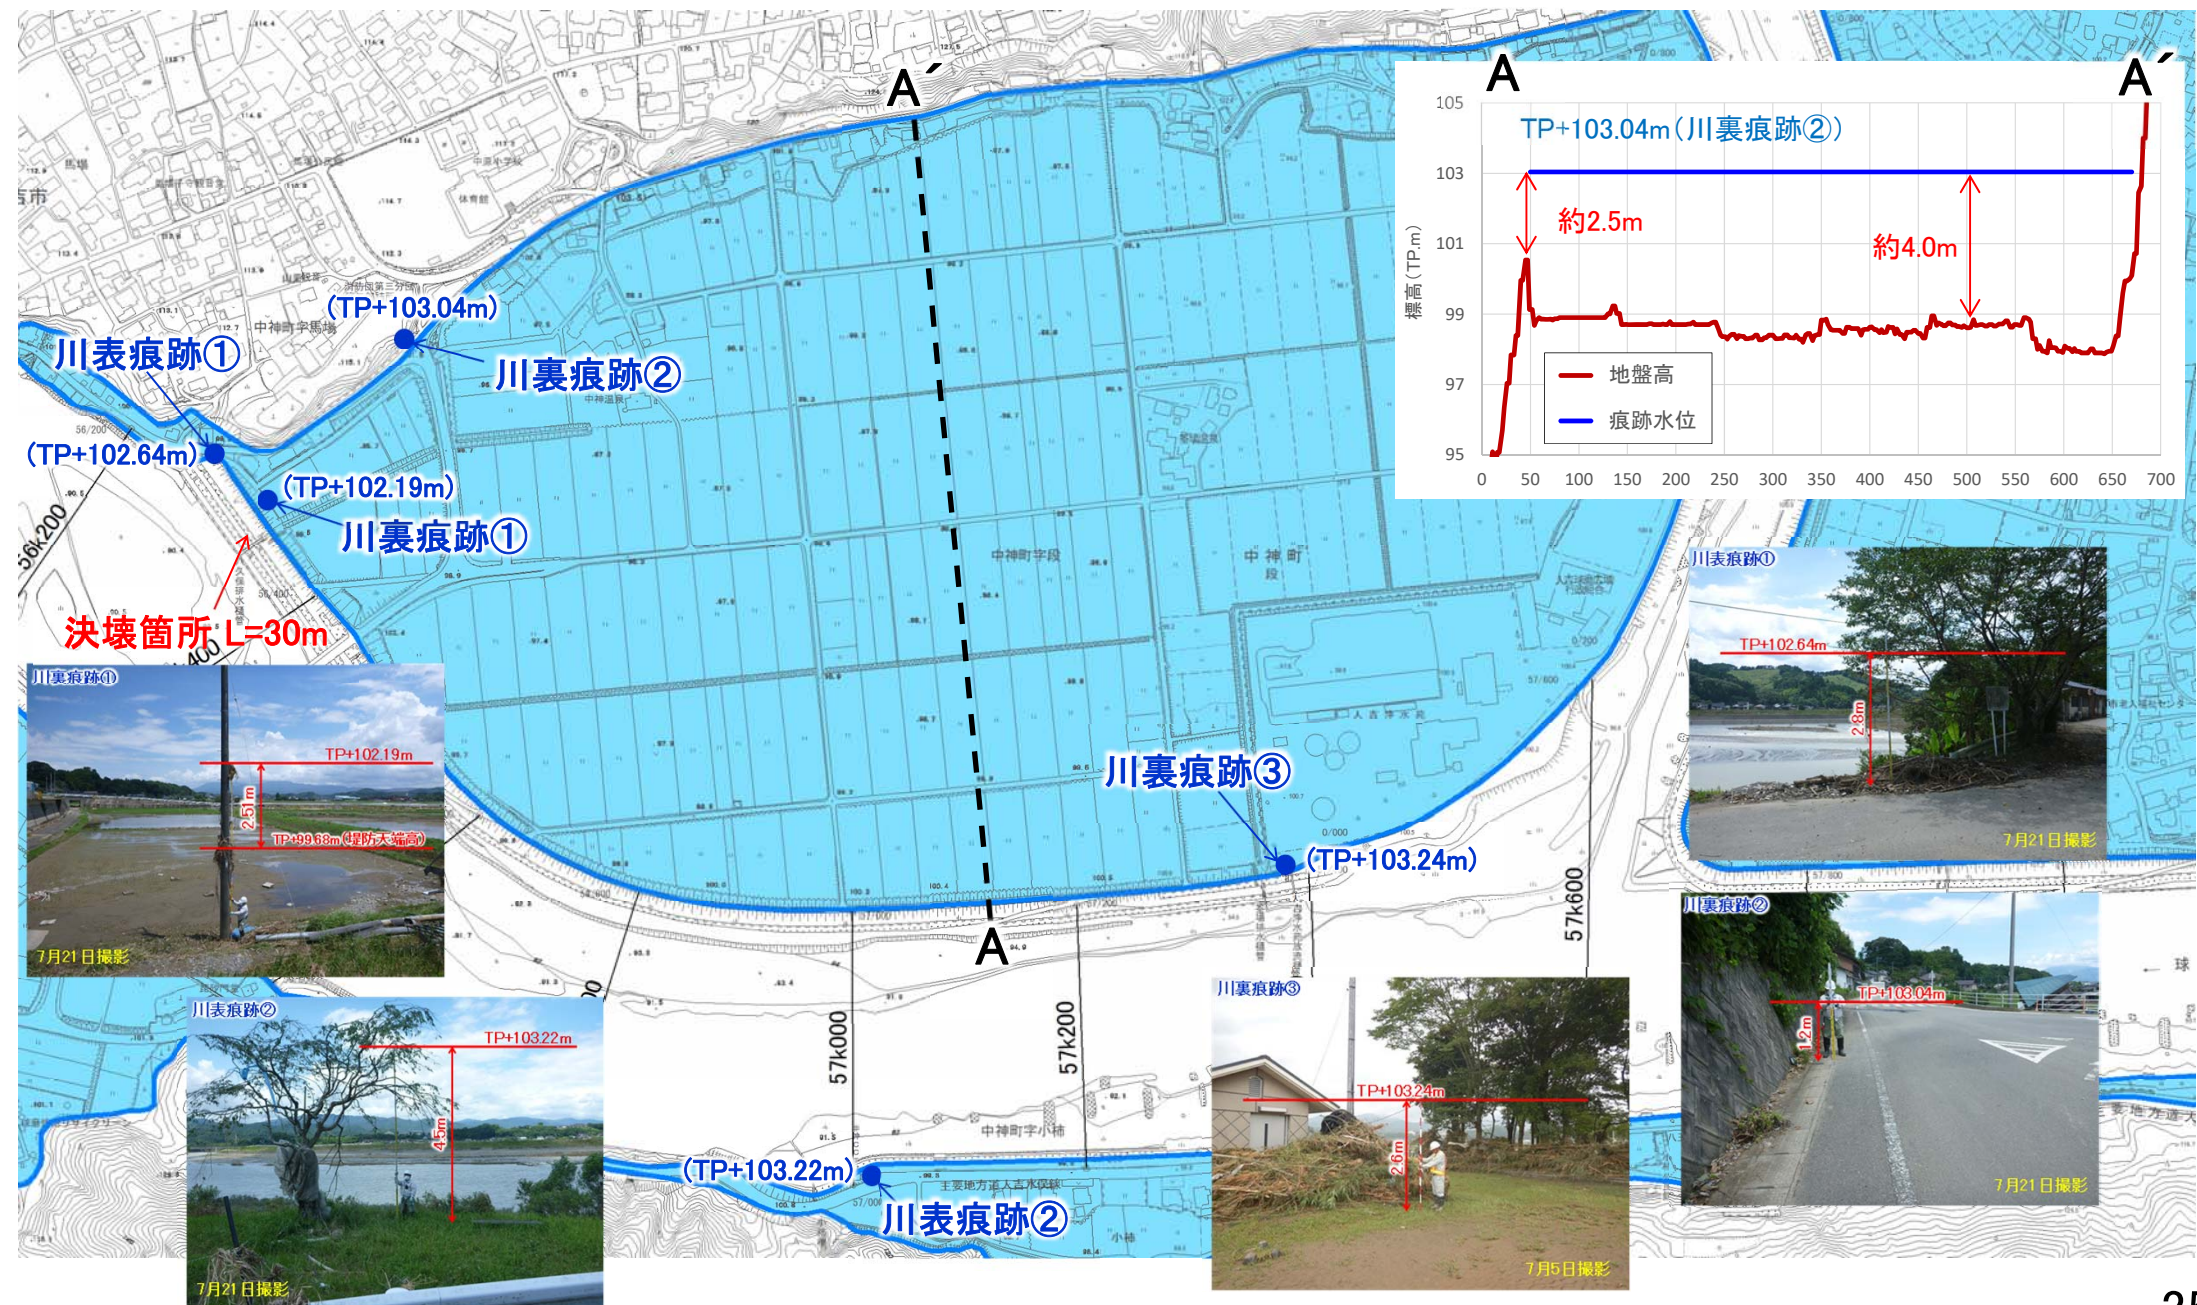
○痕跡結果からピーク時には堤内地側と堤外地側の水位は、ほぼ同じ高さとなり、堤防天端から約2.5mの水深が発生。

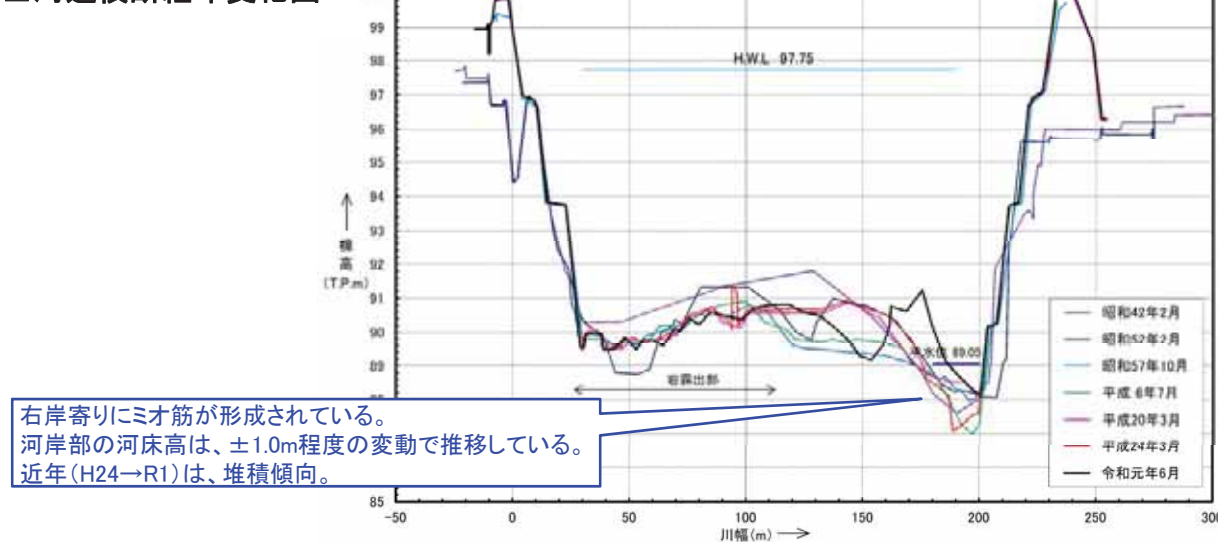
■河道横断経年変化図

右岸寄りにミオ筋が形成されている。  
河岸部の河床高は、±1.0m程度の変動で推移している。  
近年(H24→R1)は、堆積傾向。

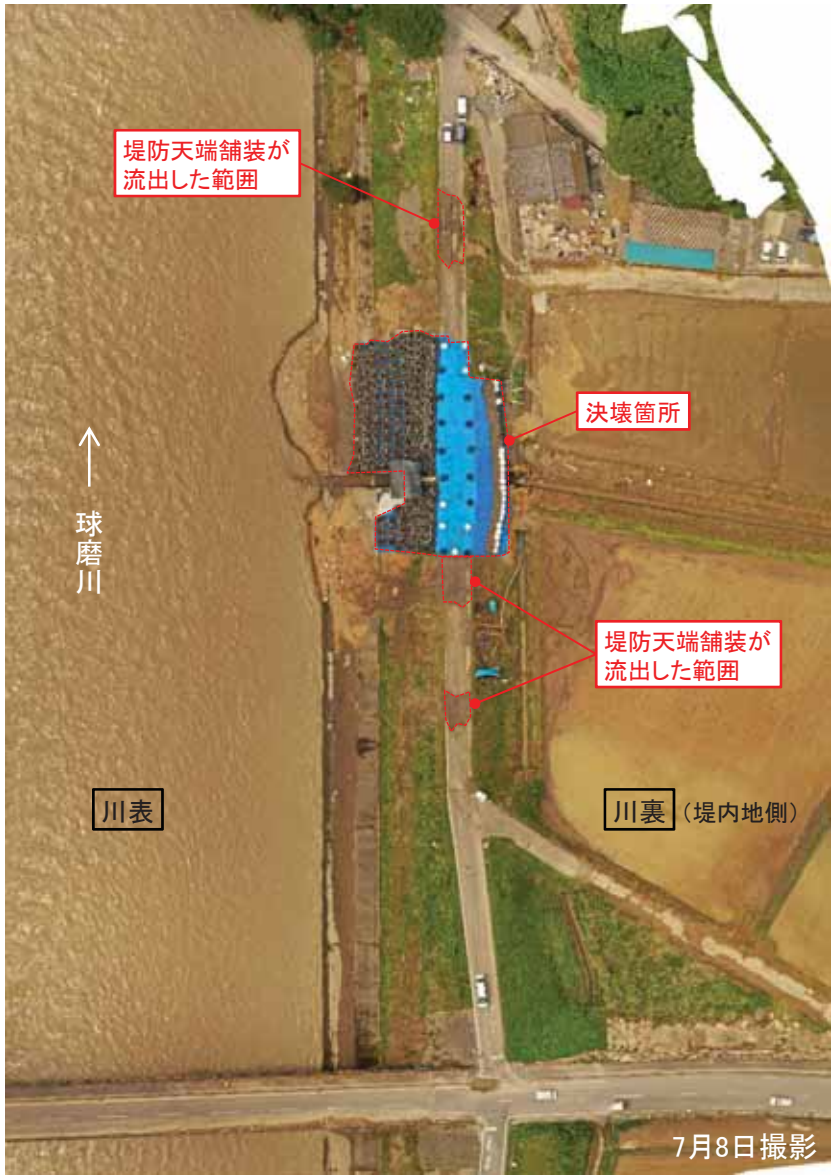
■決壊後の状況

- 決壊箇所は、河床からHWLまで、護岸や張りコンクリートが設置されていた。
- 堤防が決壊した高さと同じ範囲で低水護岸が一部損壊しているが、それより下部の低水護岸に損傷は確認されていない。また、決壊箇所付近の堤防法面に河川の流れによる侵食跡は確認されていない。

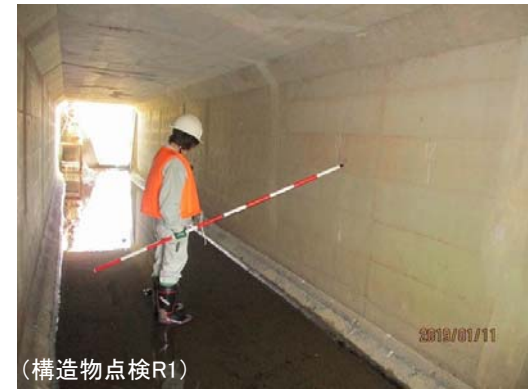
函渠内のクラック

決壊箇所周辺では、過去の堤防点検において変状は認められていない。  
八久保排水樋管は、若干変状(クラック、漏水)が見られるものの、その程度は非常に軽微である。

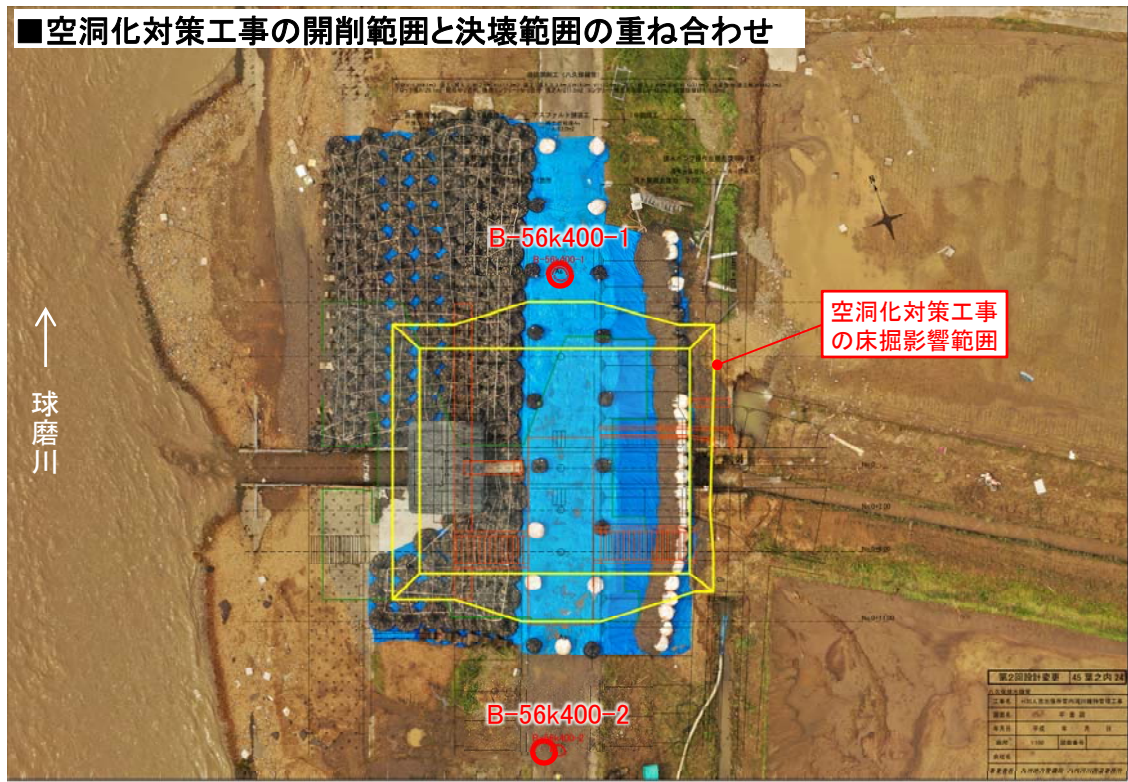
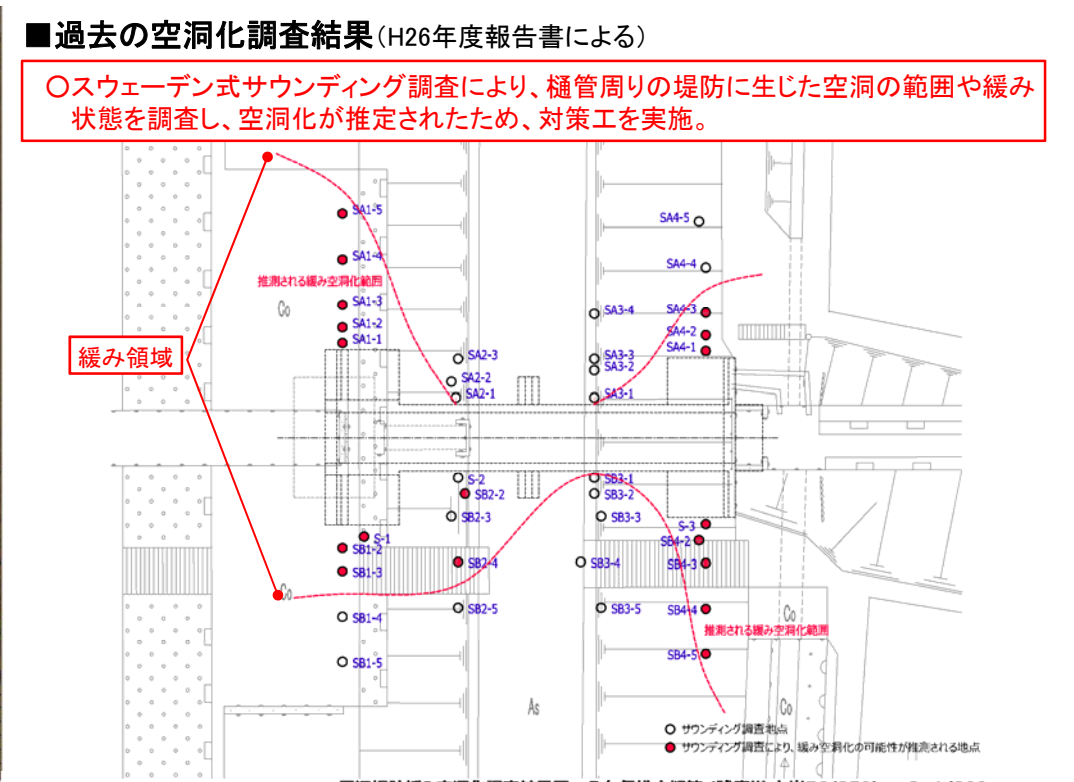
- 決壊箇所では、平成30年度に樋管周りの空洞化対策工事を実施。
- 空洞化対策工事は、既設樋管周辺を開削し、良質土で置き換え。あわせて、舗装や護岸等の整備を行っている。
