# 第3回 球磨川堤防調査委員会

九州地方整備局  
令和2年11月4日

# I. 球磨川右岸56.4k付近

# 【球磨川右岸56.4k付近】(1)決壊箇所概要

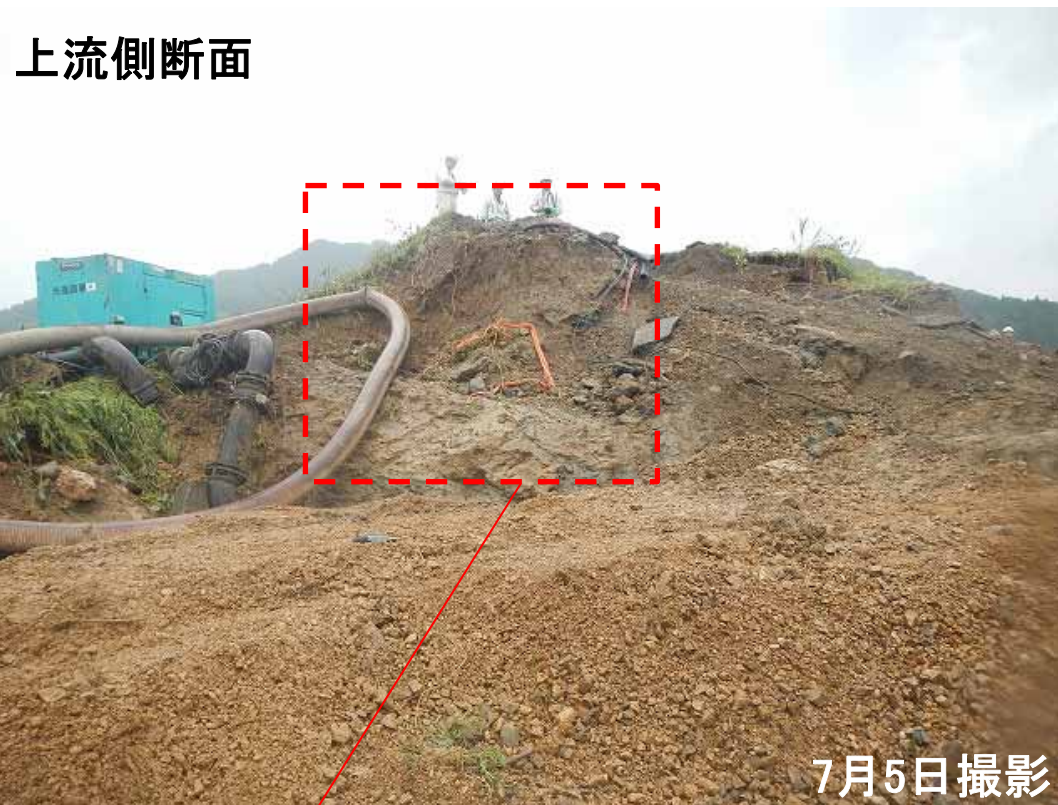
上流側断面

- 詳細な土質区分は不明であるが、堤防断面の上流側断面と下流側断面で土の色調が異なる。
- 下流側の方が礫を多く含む。

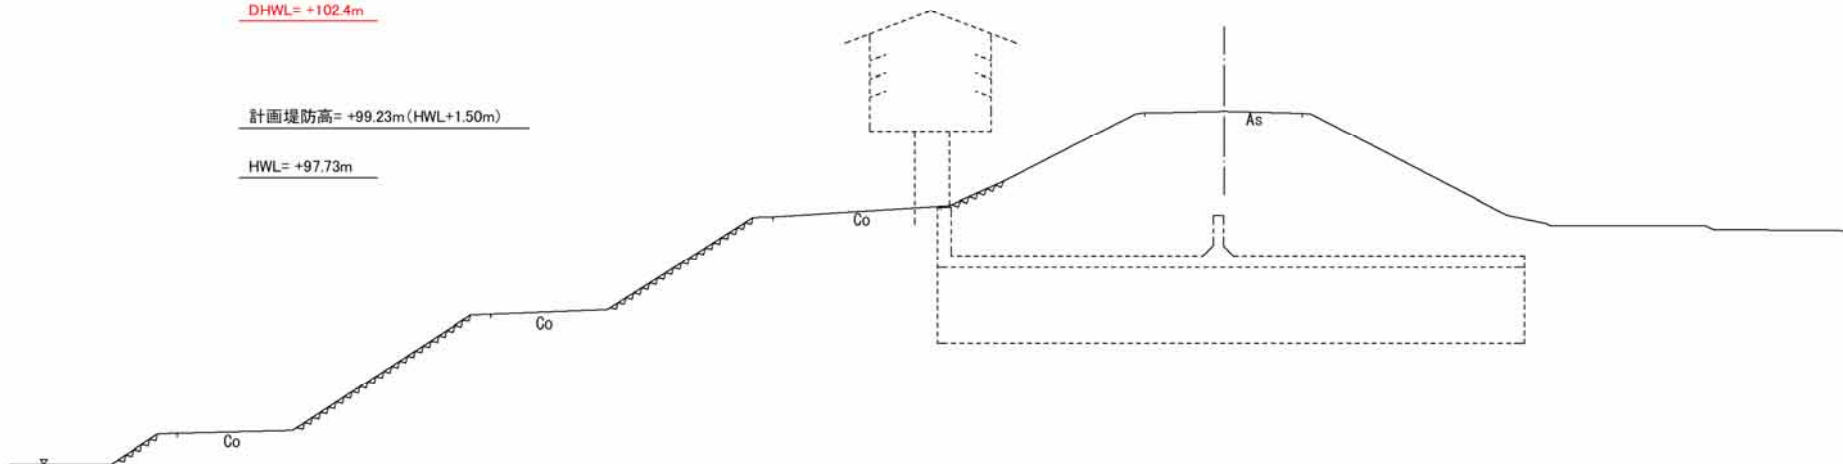
## 【被災前】

- 決壊箇所における応急復旧時の堤防断面図を以下に示す。
- 堤防が決壊した高さは、約6mとなっている。

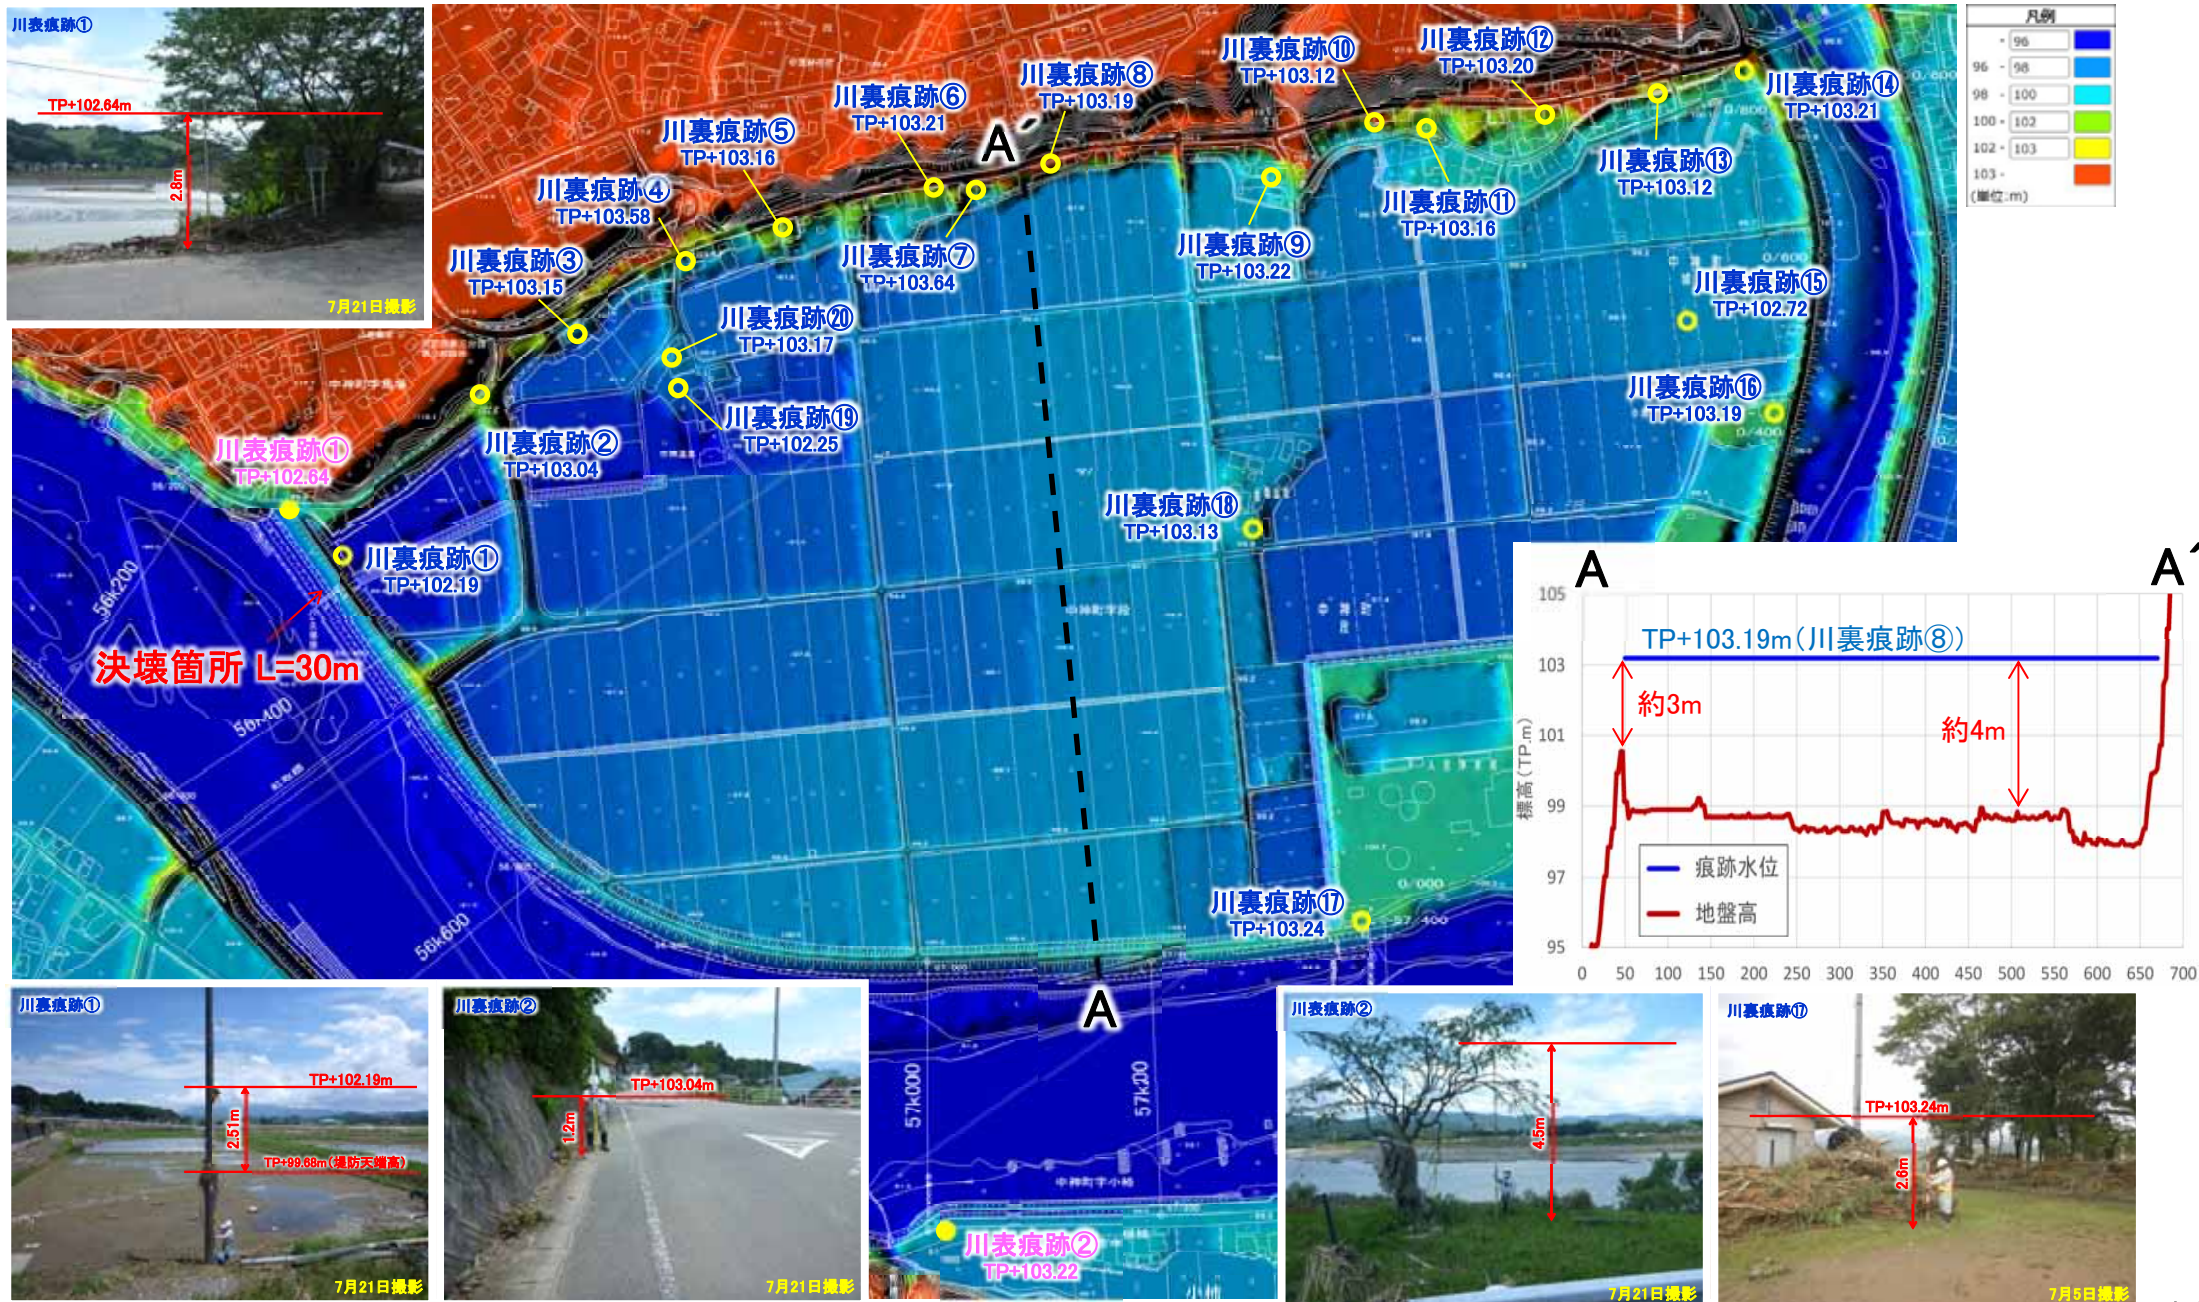
○痕跡結果からピーク時には宅地側と河川側の水位は、ほぼ同じ高さとなり、堤防天端から約3mの水深が発生。

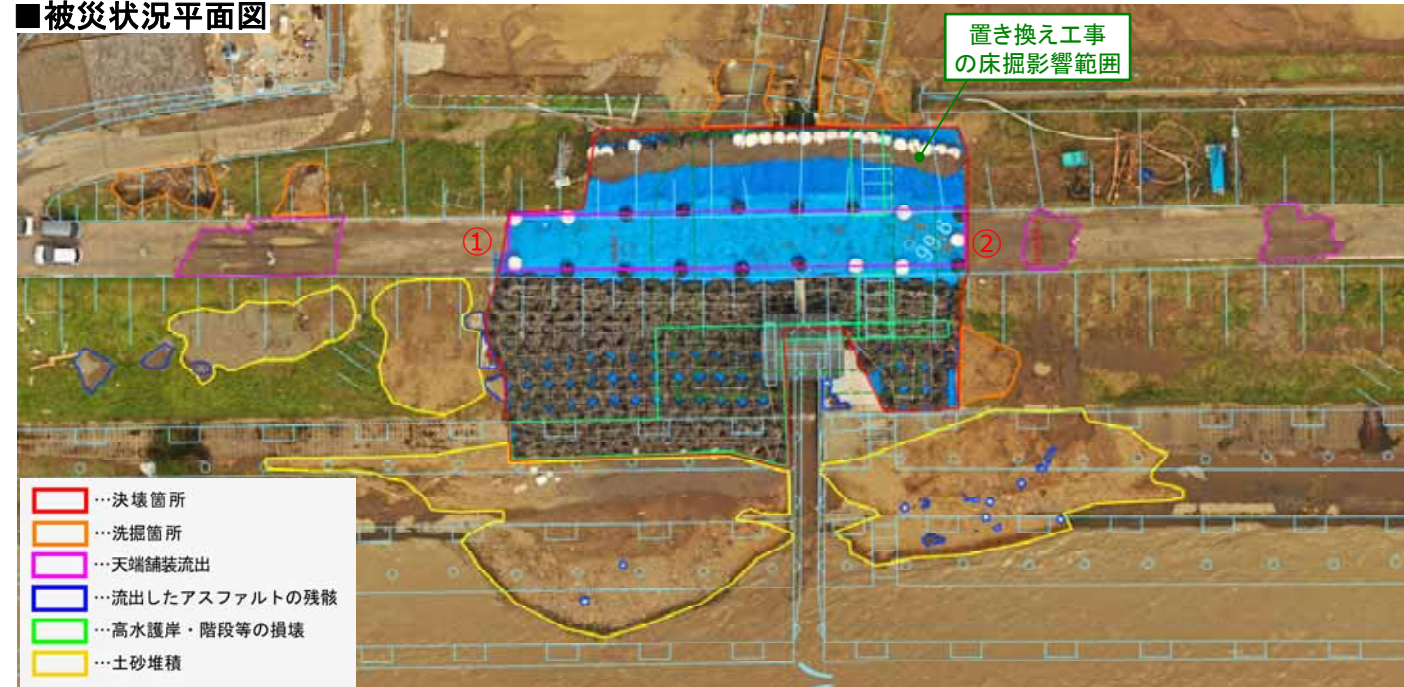
■被災状況平面図

- 堤体材料の置き換え工事に伴い、堤防天端舗装の撤去復旧が行われている。
- 今回舗装が流出した範囲は、置き換え工事で新しく舗装した範囲とほぼ合致している。

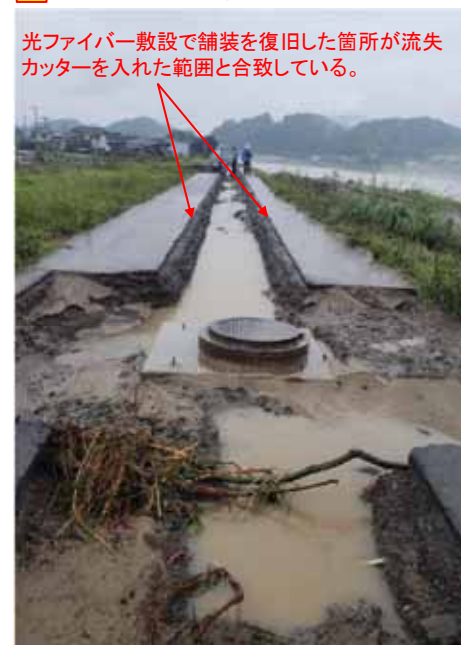
6 右岸58.6k付近 被災後

- 今回の出水でアスファルト舗装が被災を受けた箇所を調査。
- 打ち継ぎ目があった箇所やクラックが多い箇所での被災が目立つ。
- 舗装がめくれた箇所での洗掘も確認できる。

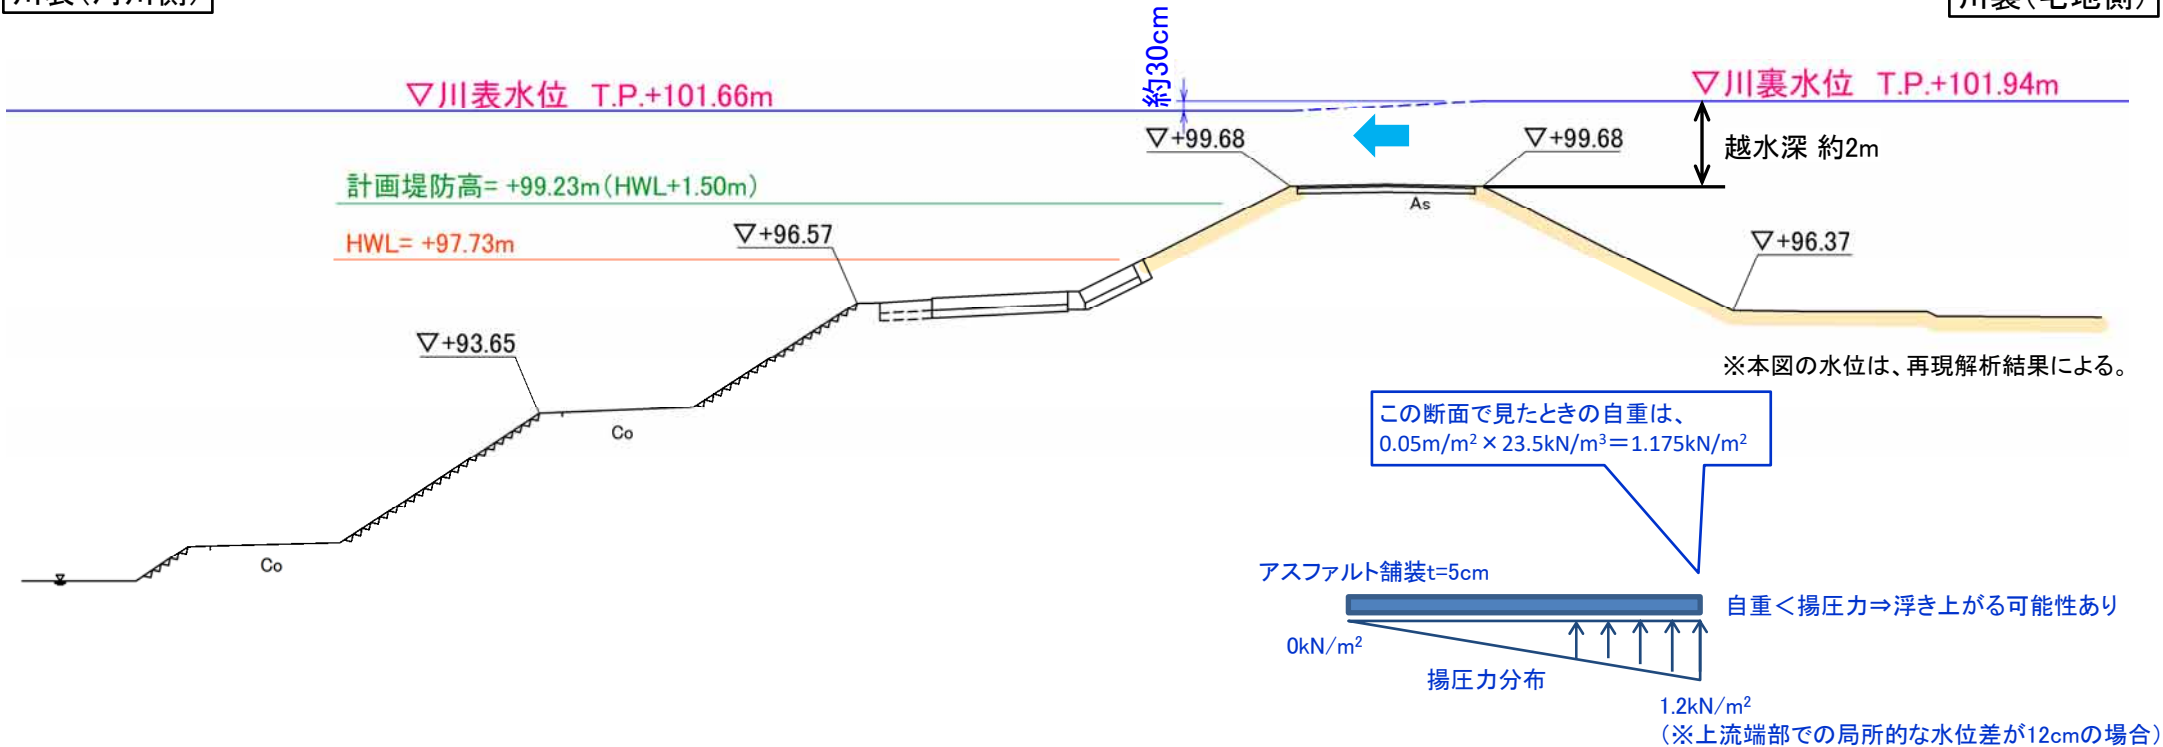
- 宅地側からの逆越流時の水深は、氾濫解析結果から、堤防天端から約2mあり、河川側との水位差は約30cmある。
- 宅地側と河川側の水位差により天端アスファルト(厚さ5cm)の自重を上回る揚圧力が作用し、浮上がりが生じた可能性がある。特に、打ち継ぎ目があるアスファルト舗装は弱点となった可能性がある。
- 流況解析では、天端付近で宅地側から河川側へ約2m/sの流速が発生しており、アスファルトが剥離・流出した後、堤防天端付近から堤体土が洗掘された可能性がある。

- ・天端アスファルトの厚さは5cmであり、その自重は端部断面で見ると約1.2kN/m<sup>2</sup>となる。
- ・それに対し、天端アスファルトを浮き上がらせようとする揚圧力は、上下流の水位差により決まり、約12cm以上の水位差が生じると、アスファルト舗装が浮き上がる可能性がある。

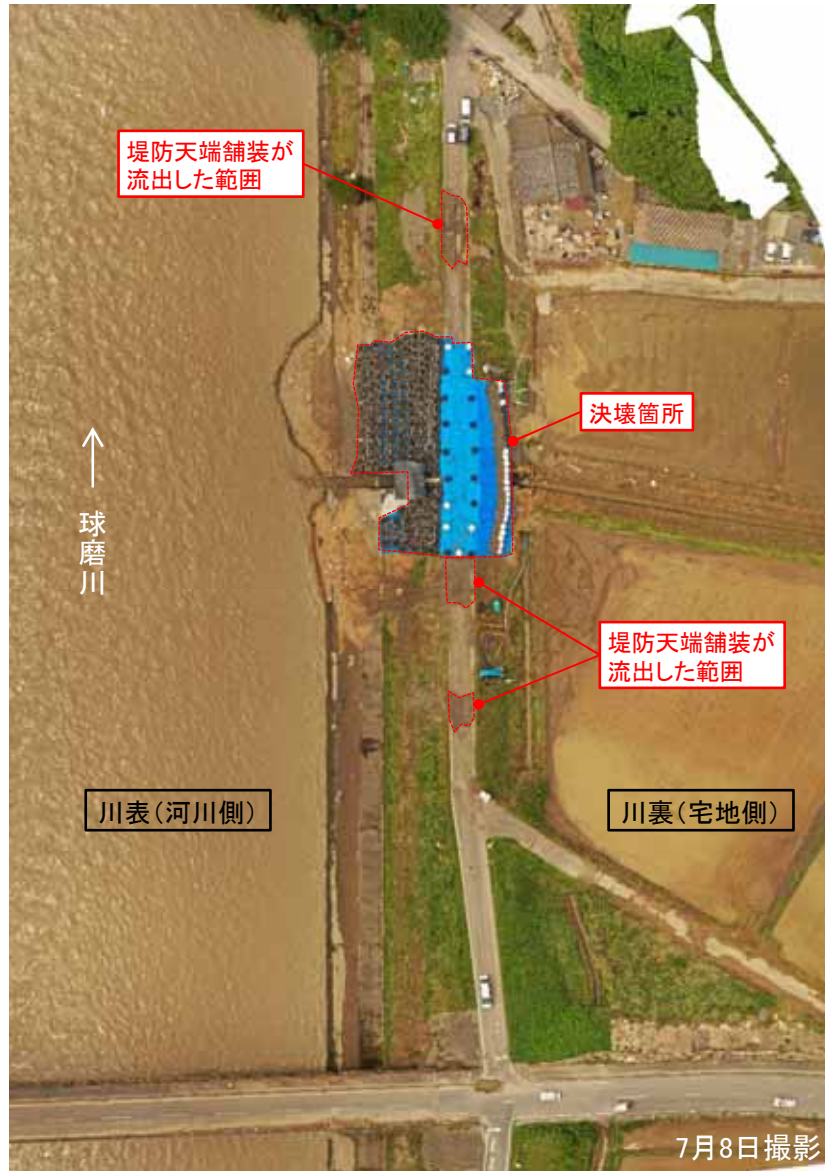
## ■決壊後の状況

- 決壊箇所は、河床からHWLまでの高さで、護岸や張りコンクリートが設置されていた。
- 決壊箇所の低水護岸が一部損壊しているが、宅地側からの流れにより押し出されたものと推定される。また、決壊箇所付近の堤防法面に河川の流れによる侵食跡は確認されない。

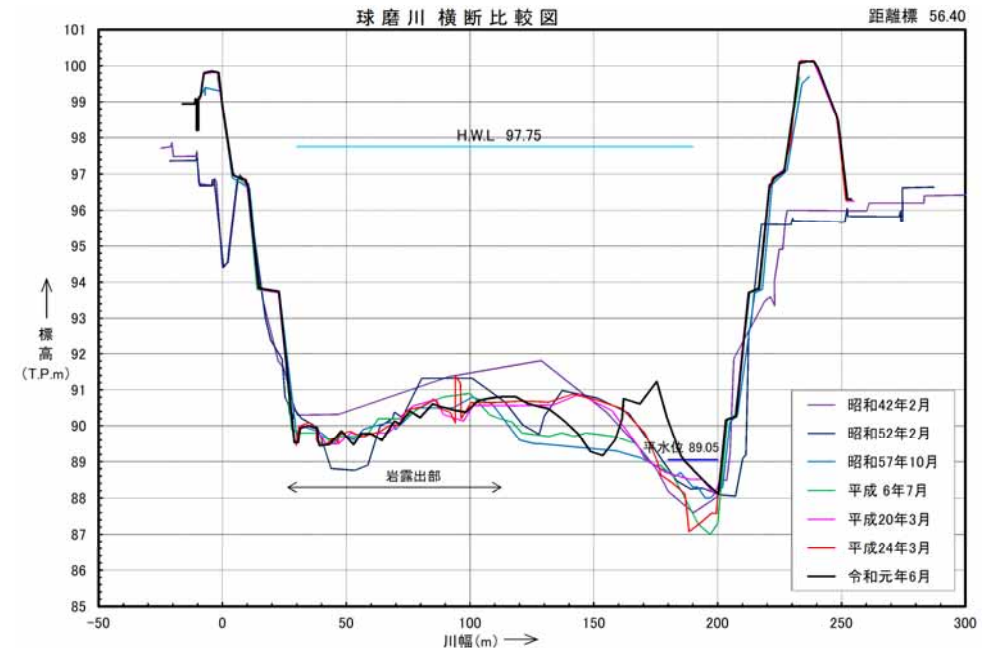
## ■河道横断経年変化図

※ミオ筋は右岸側に寄っているものの、堤防に影響のあるような洗掘が進行した形跡は見られない。

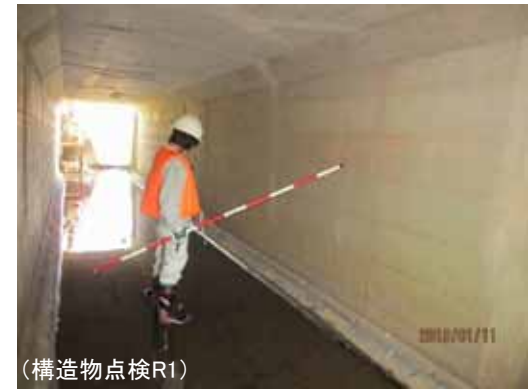
函渠内のクラック

決壊箇所周辺では、過去の堤防点検において変状は認められていない。  
八久保排水樋管は、若干変状(クラック、漏水)が見られるものの、その程度は非常に軽微である。

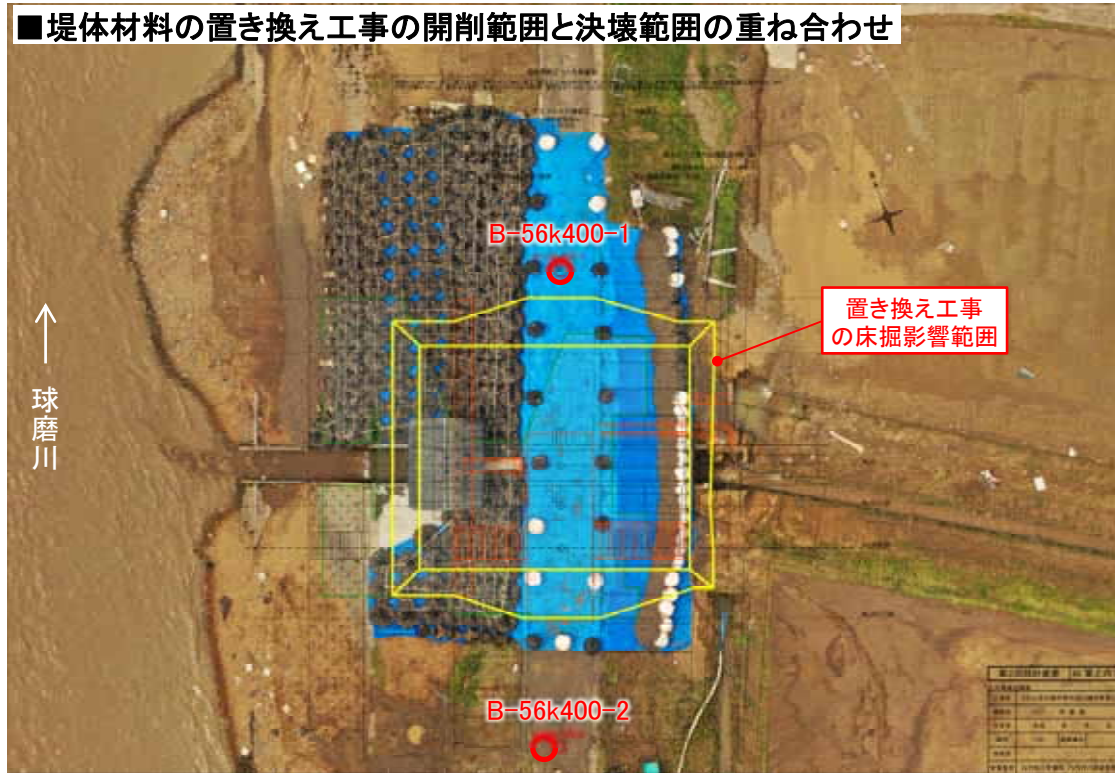
## ■堤体材料の置き換え工事の開削範囲と決壊範囲の重ね合わせ

- 決壊箇所では、平成30年度に堤体材料の置き換え工事を実施。
- 当該工事では、既設樋管周辺を開削し、堤体材料の置き換えと合わせて、舗装や護岸、階段工等の整備を行っている。

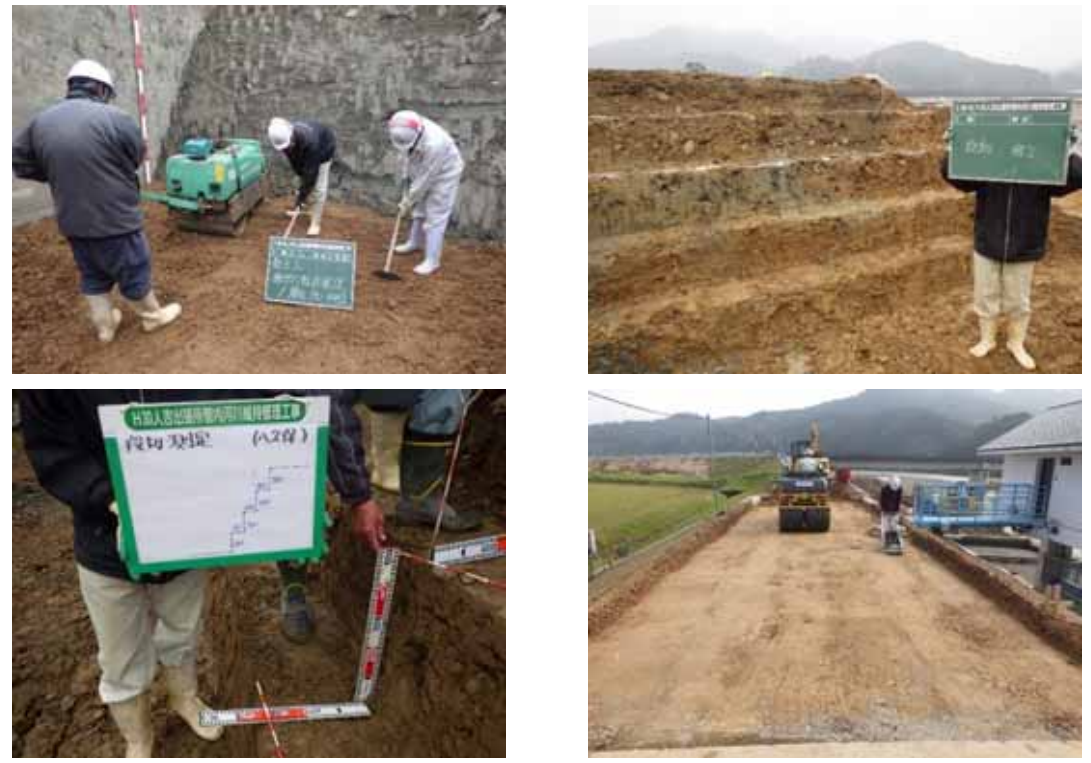
## ■施工状況写真

- 工事記録より、施工当時の締固め度は、規定値を十分に満足している。
- 施工当時の施工状況写真より、掘削法面は、段切りを行っており、適切な施工がなされている。

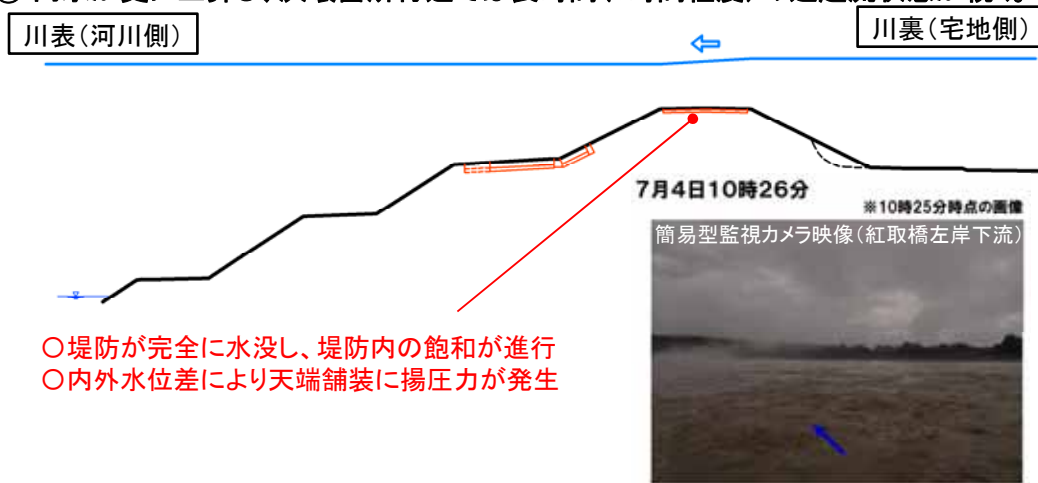
③ 内水が更に上昇し、決壊箇所付近では長時間(6時間程度)の逆越流状態が続く。

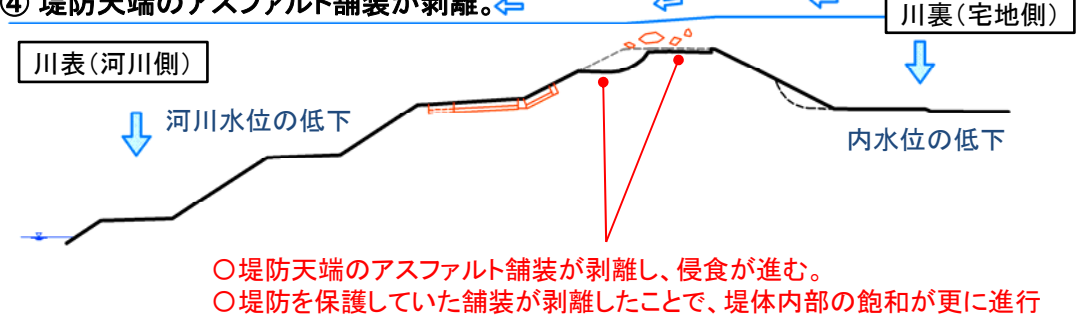
④ 堤防天端のアスファルト舗装が剥離。

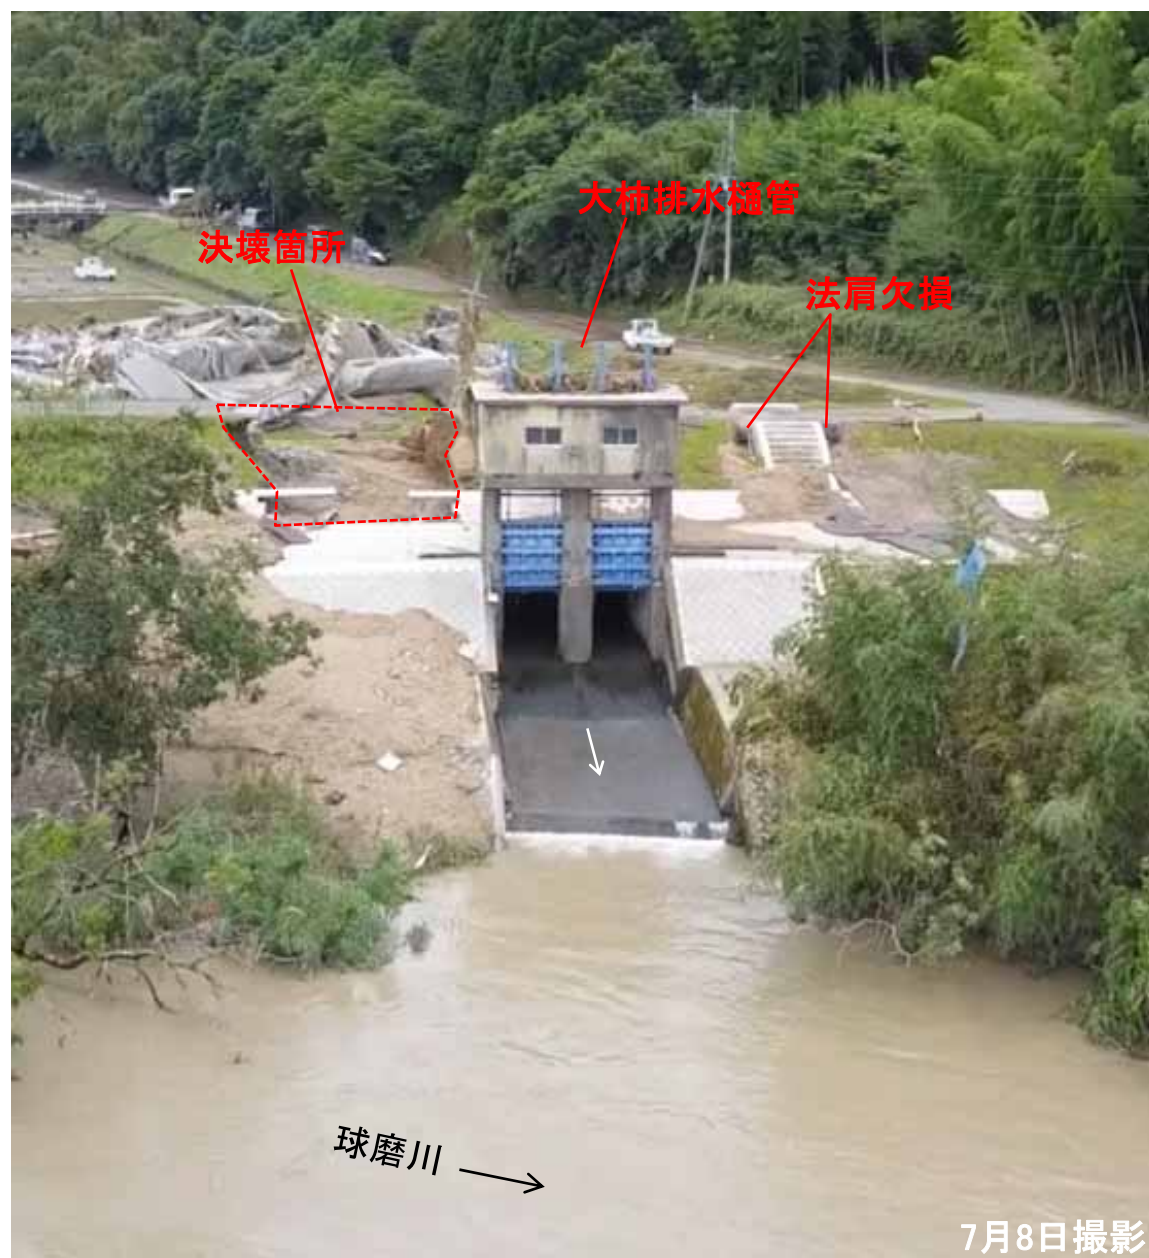
○大柿排水樋管の上流側で堤防決壊が発生しており、堤防天端のアスファルトや堤体材料と思われる土砂が河川側の高水敷に飛散していることが確認される。

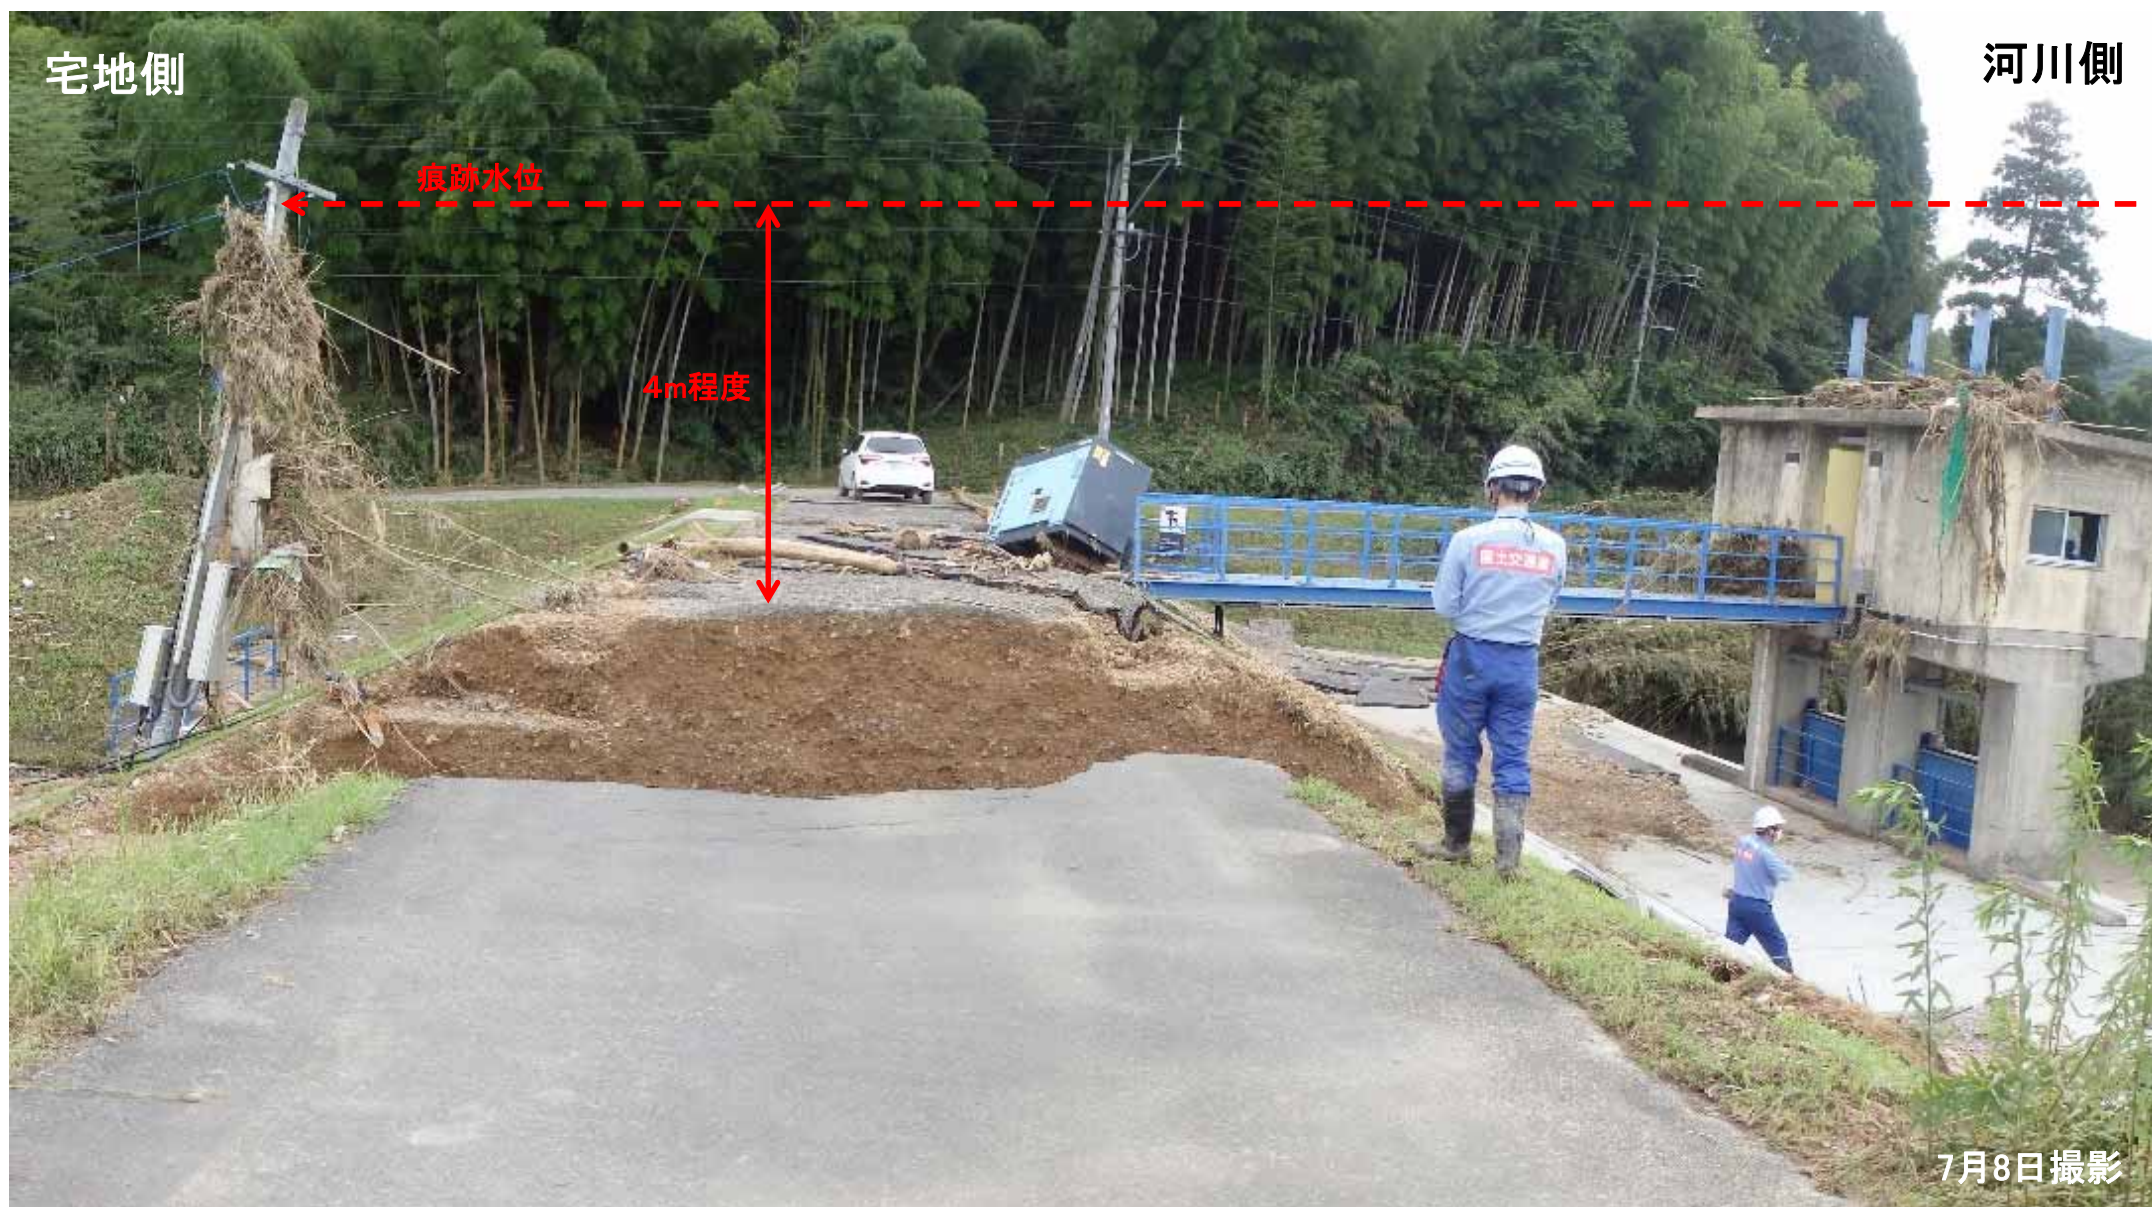
○電柱部の洪水痕跡から少なくとも堤防天端より4m程度は水位が高い状態となっていたことが確認できる。

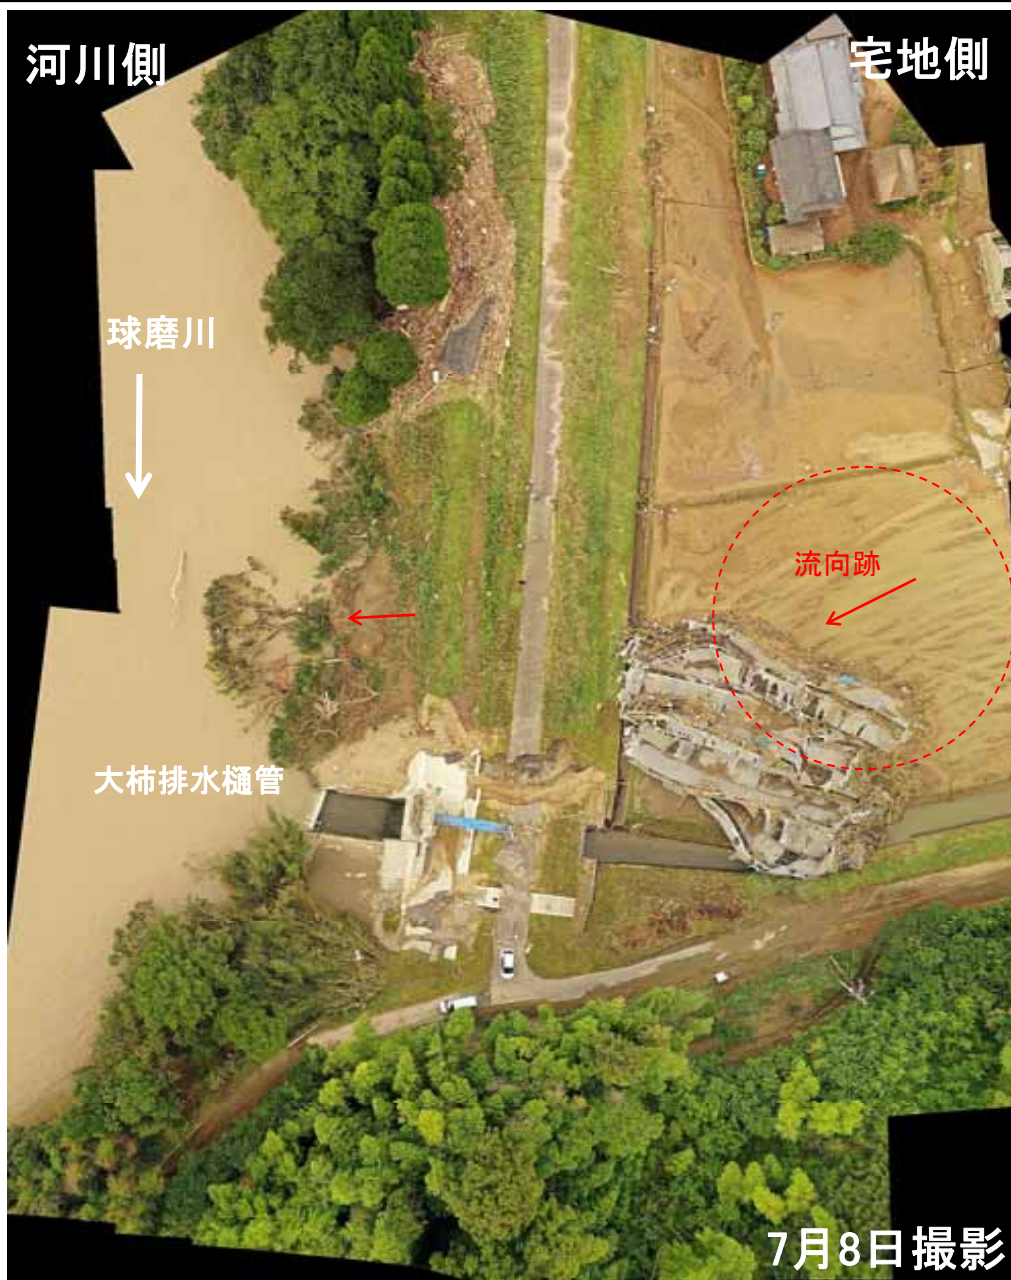
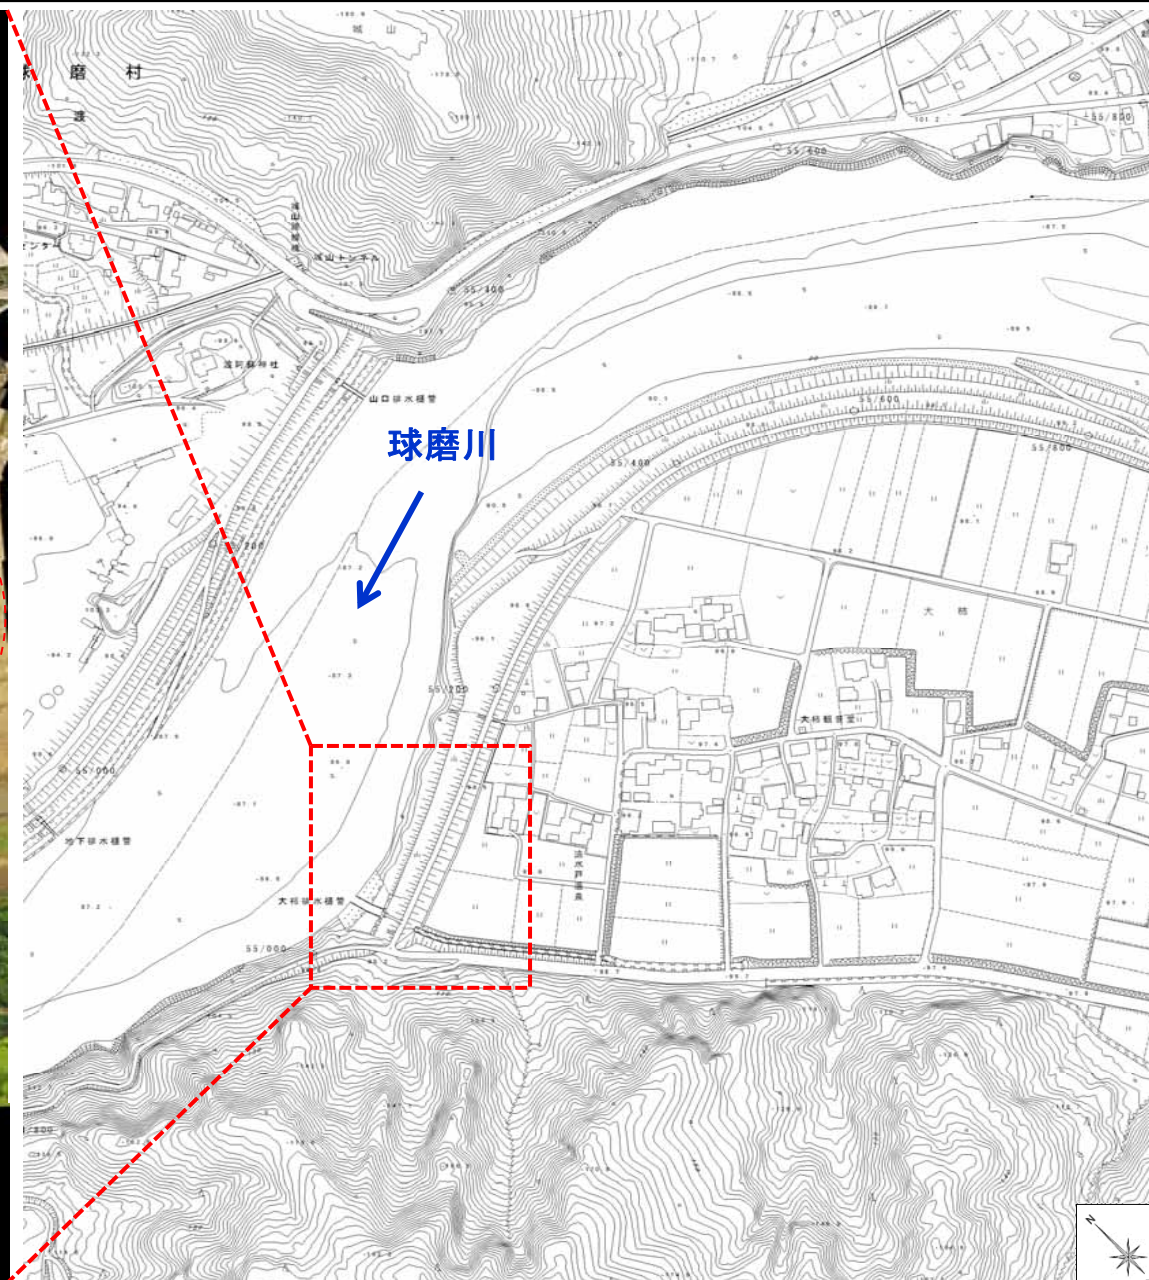
- 宅地側から河川側へ帯状に流向跡が残っている。また、河川内の樹木が河川側へ倒伏している。
- 宅地側に落堀が見られない。

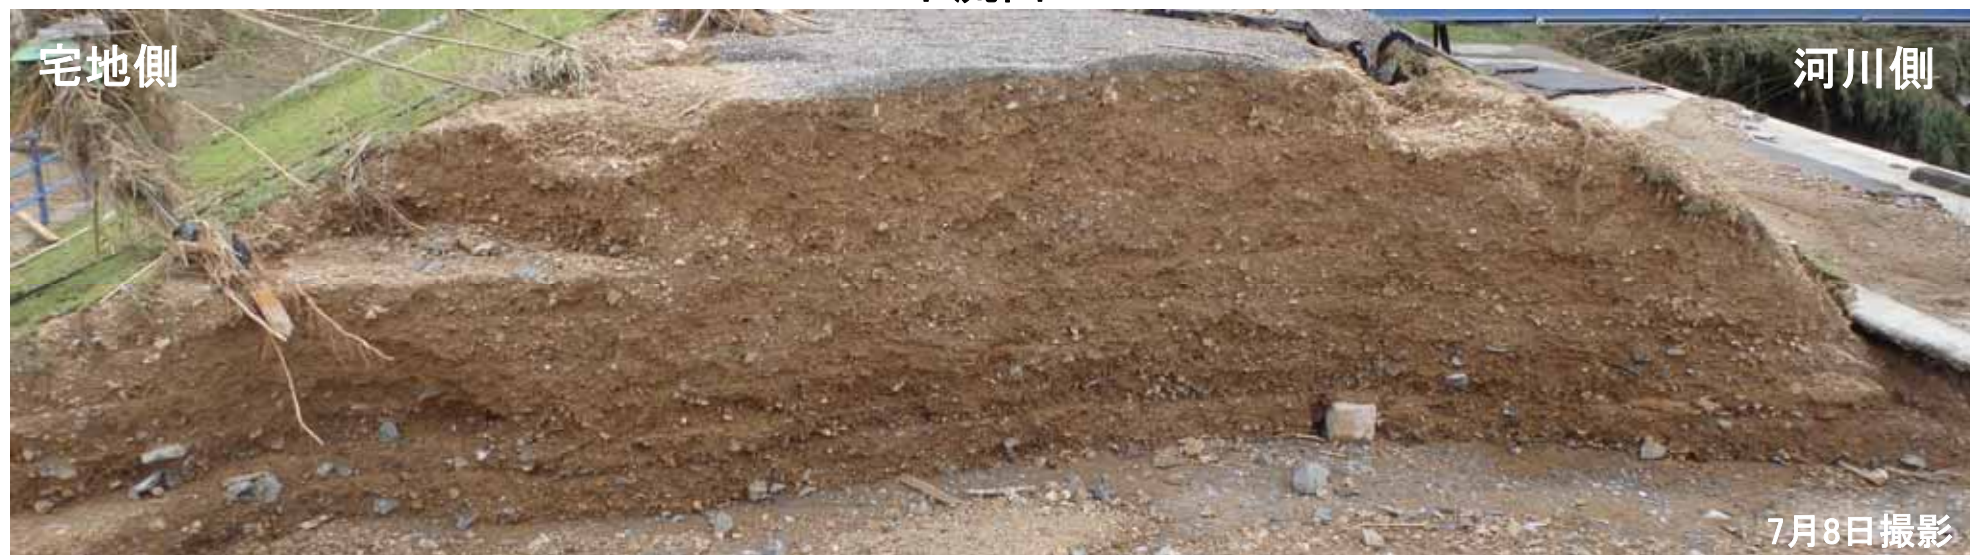
下流面

○詳細な土質区分は不明であるが、決壊箇所の堤防断面の下流面と上流面で土質が異なる。

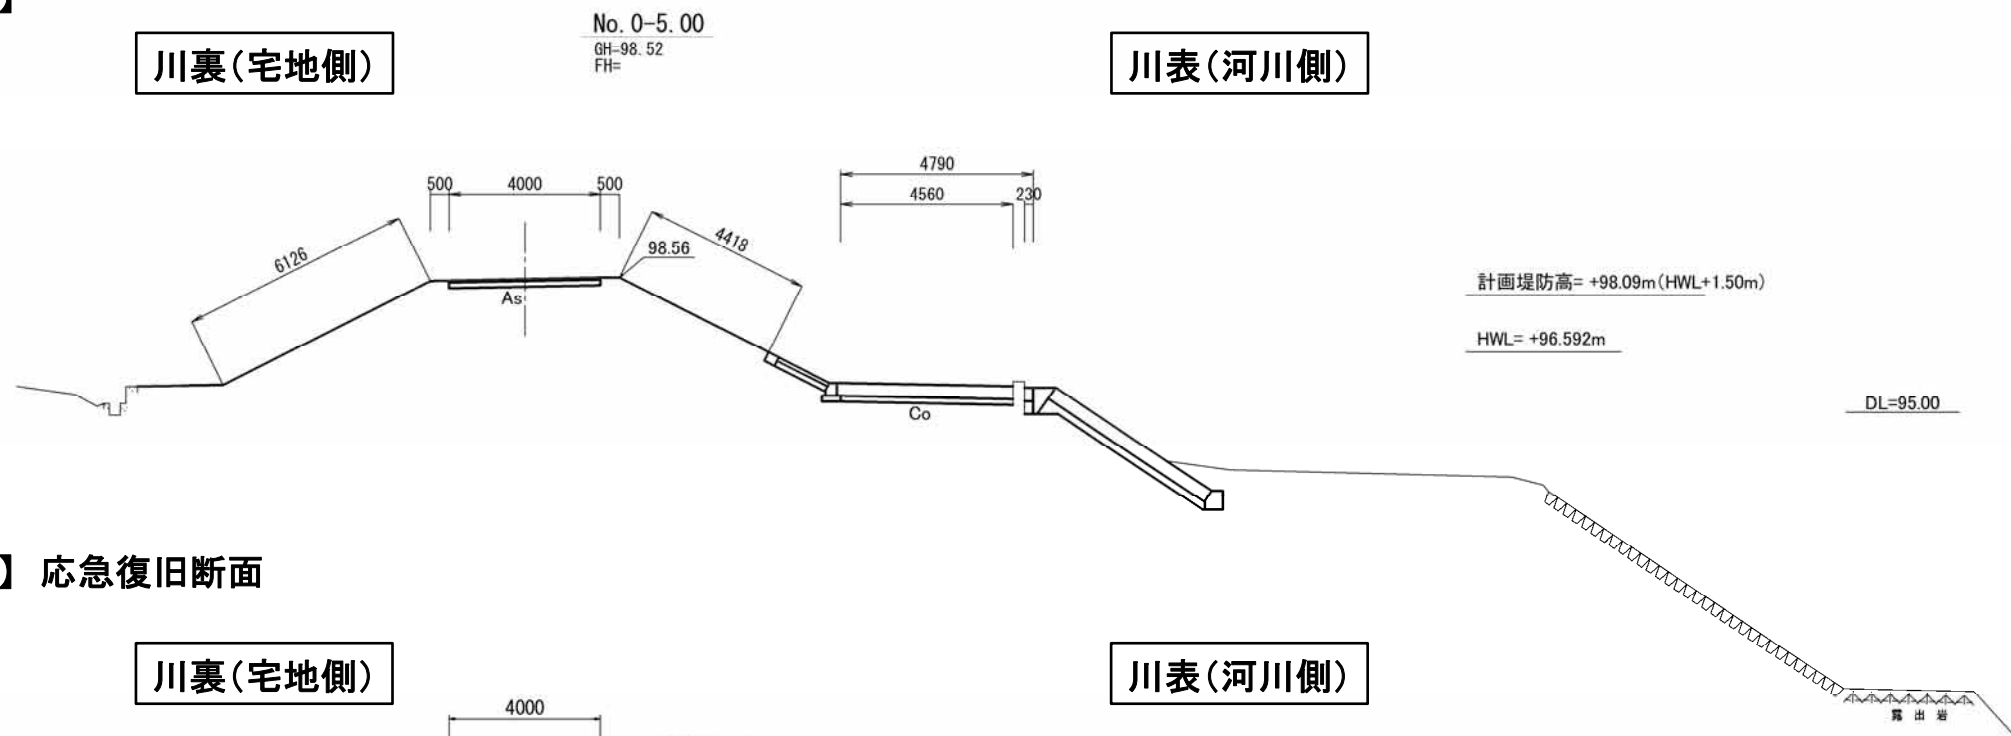
## 【被災前】

○決壊箇所付近の堤防断面図を以下に示す。決壊した高さは、約3mと想定される。

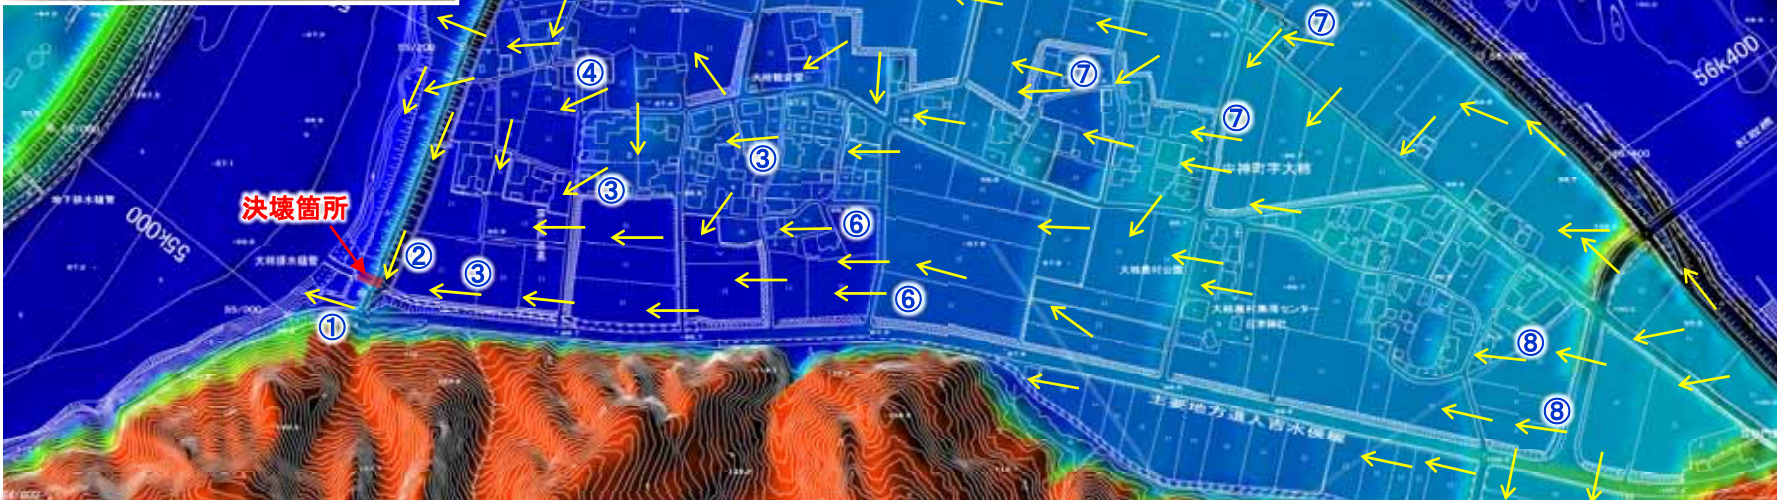
### ①: 竹が倒伏

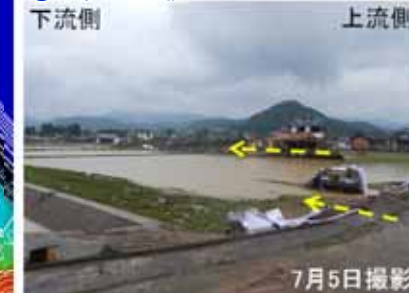
### ⑥: 塵芥が堆積
