# 第3回 球磨川堤防調査委員会

九州地方整備局  
令和2年11月4日

# I. 球磨川右岸56.4k付近

# 【球磨川右岸56.4k付近】(1)決壊箇所概要

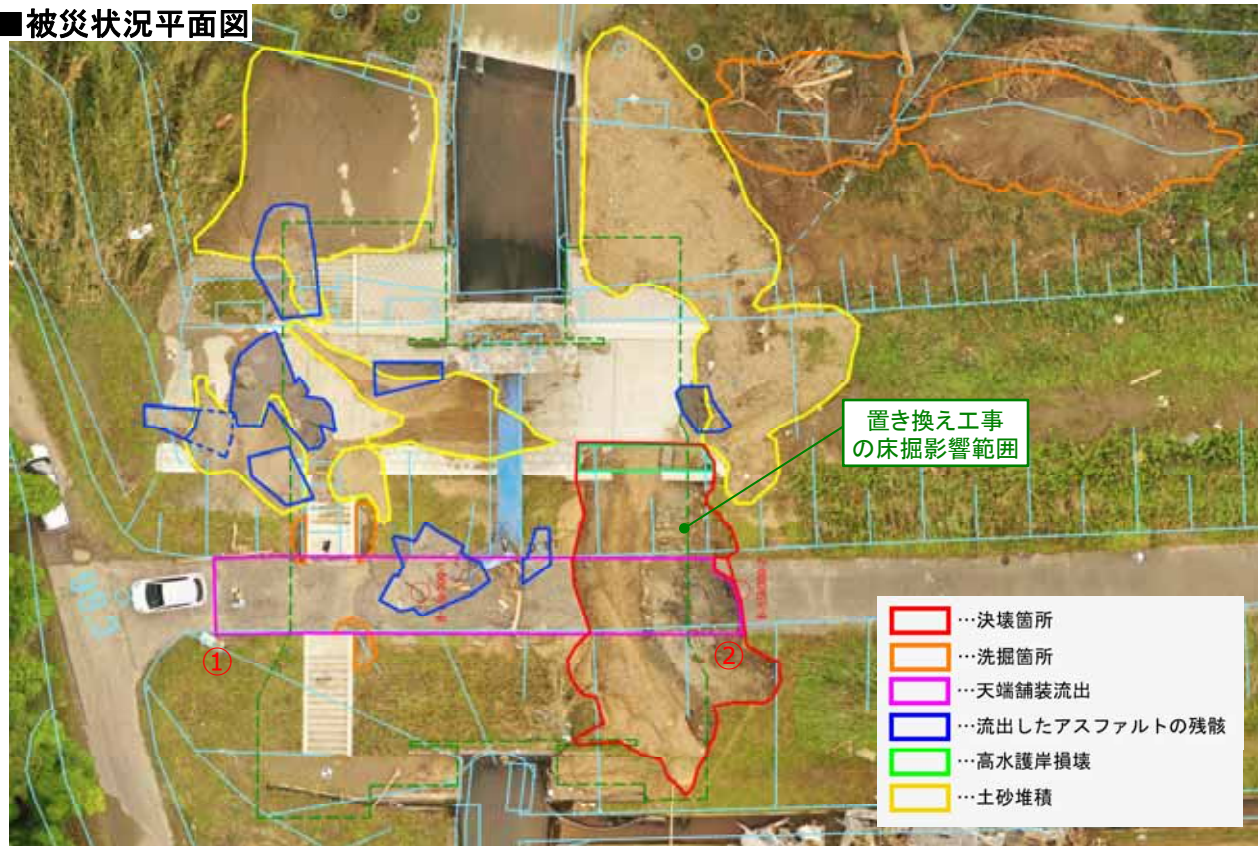
■被災状況平面図

- 堤体材料の置き換え工事に伴い、堤防天端舗装の撤去復旧が行われている。
- 今回舗装が流出した範囲は、置き換え工事で新しく舗装した範囲とほぼ合致している。

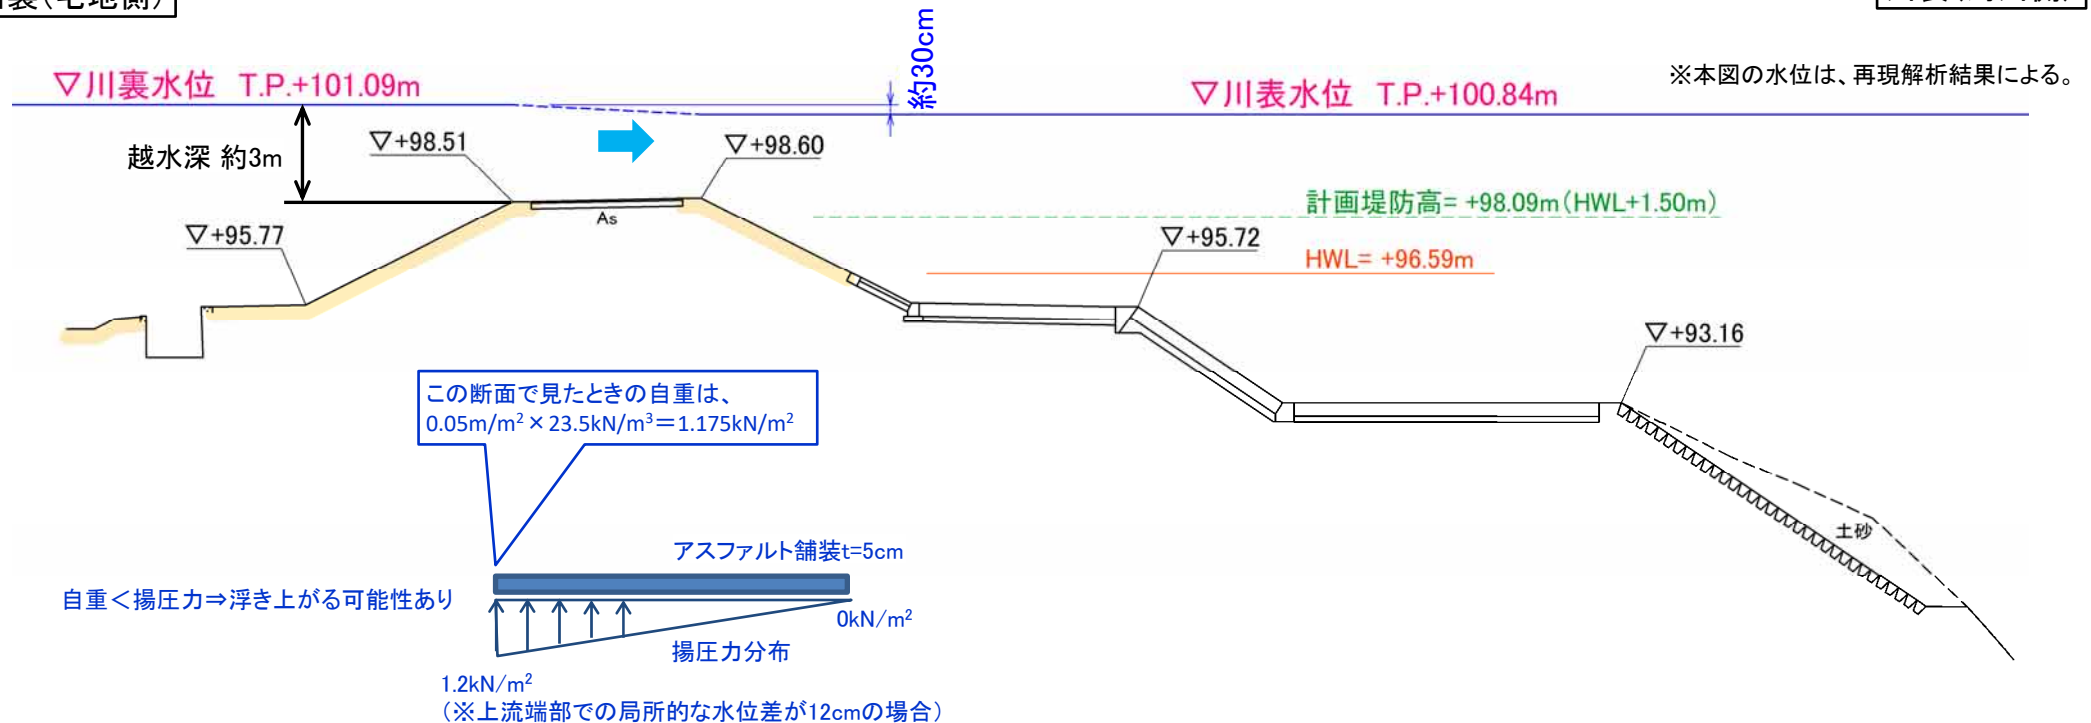
- 宅地側からの逆越流時の水深は、氾濫解析結果から、堤防天端から約3mあり、河川側との水位差は約30cmある。
- 宅地側と河川側の水位差により天端アスファルト(厚さ5cm)の自重を上回る揚圧力が作用し、浮き上がりが生じた可能性がある。特に、打ち継ぎ目があるアスファルト舗装は弱点となった可能性がある。
- 流況解析では、天端付近で宅地側から河川側へ約2m/sの流速が発生しており、アスファルトが剥離・流出した後、堤防天端付近から堤体土が洗掘された可能性がある。

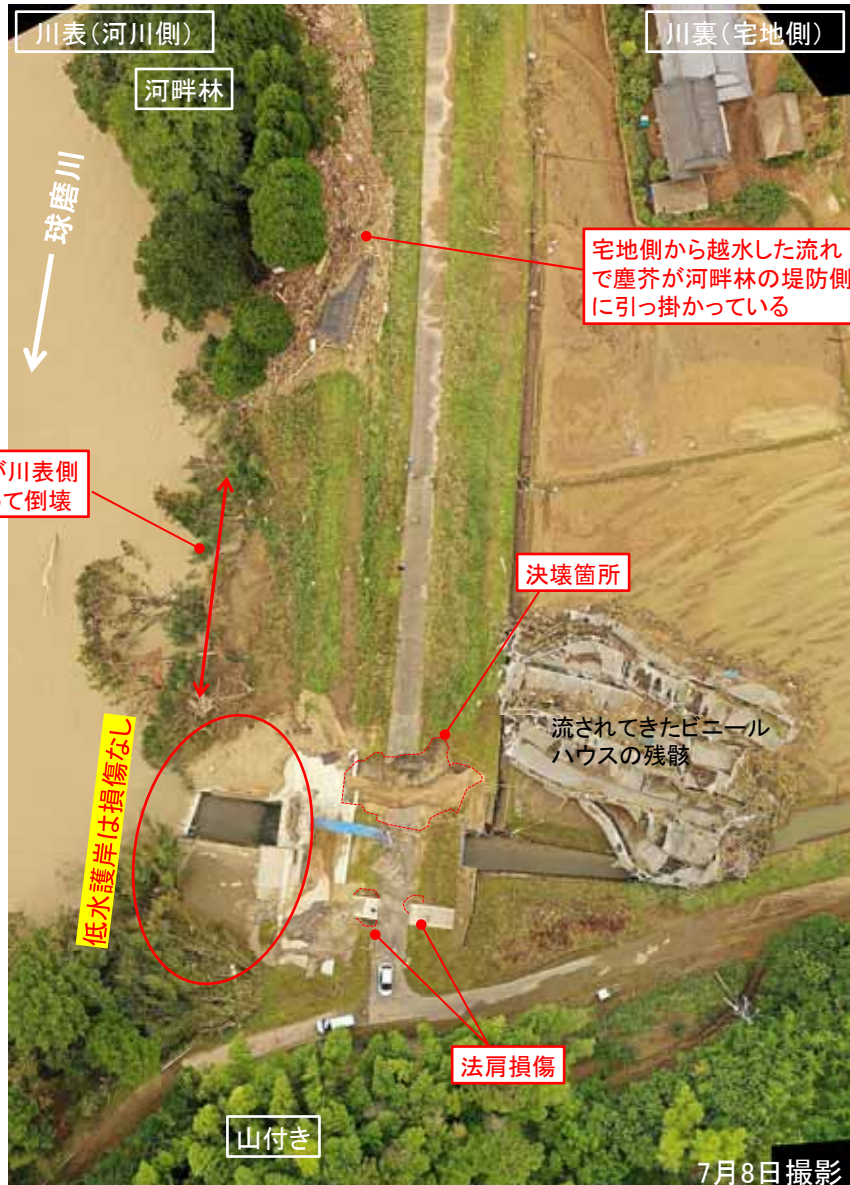
## ■決壊後の状況

- 決壊箇所は、河床からHWLまで、護岸や張りコンクリートが設置されていた。
- 決壊箇所の川表小段の平張りコンクリートや小段より下の低水護岸は損傷を受けていない。また、決壊箇所付近の堤防法面に河川の流れによる侵食跡は確認されない。

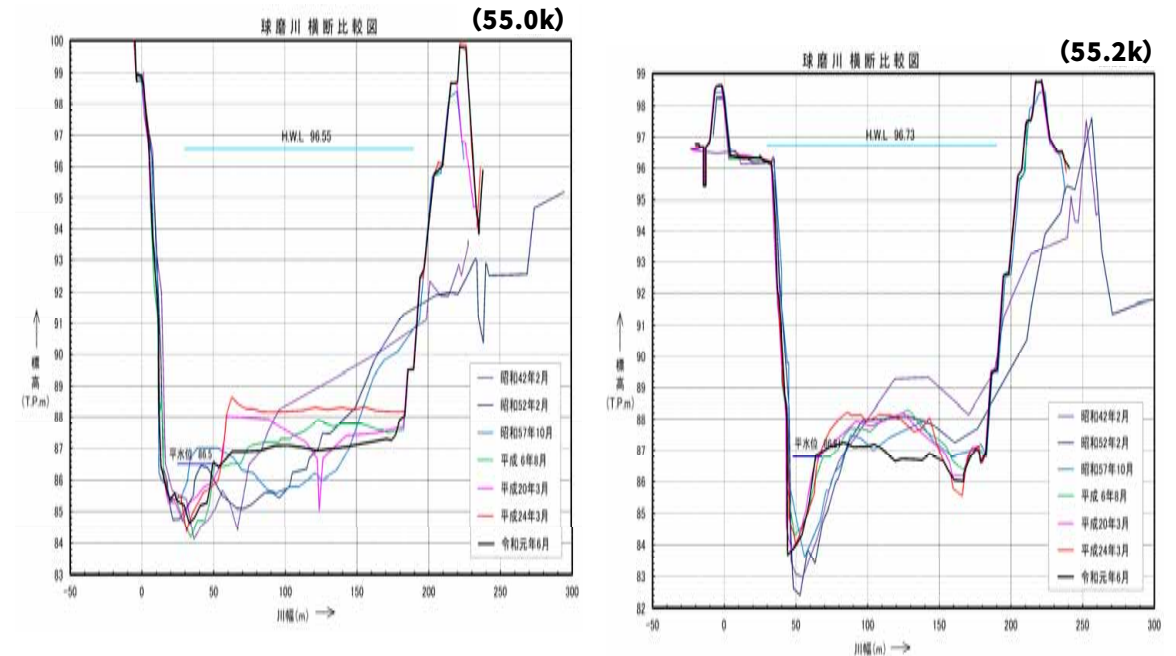
## ■河道横断経年変化図 ※ミオ筋は左岸側に寄っているものの、河岸付近が岩盤となっているため、過去に洗掘が進行した形跡は見られない。

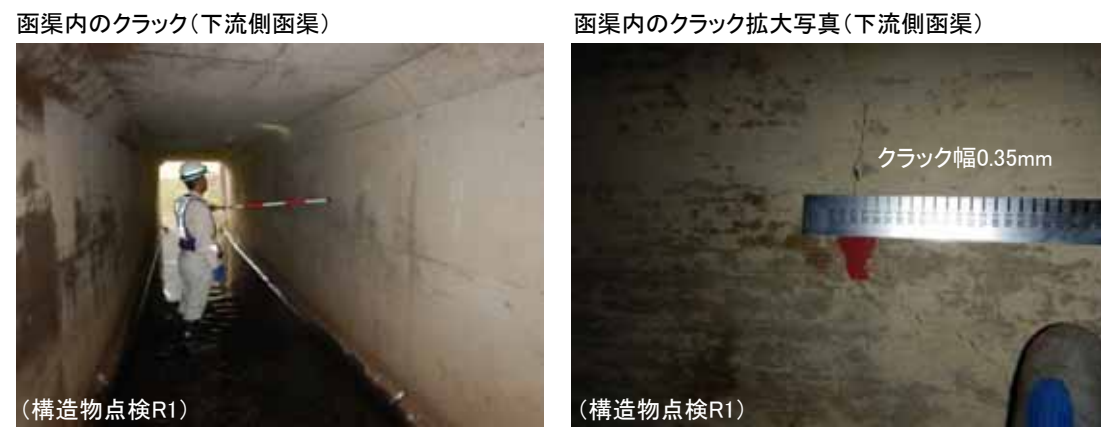
■過去の点検結果(堤防点検H29)(構造物点検R1)

決壊箇所周辺では、過去の堤防点検において変状は認められていない。  
大柿排水樋管は、若干変状(クラック、漏水)が見られるものの、その程度は非常に軽微である。

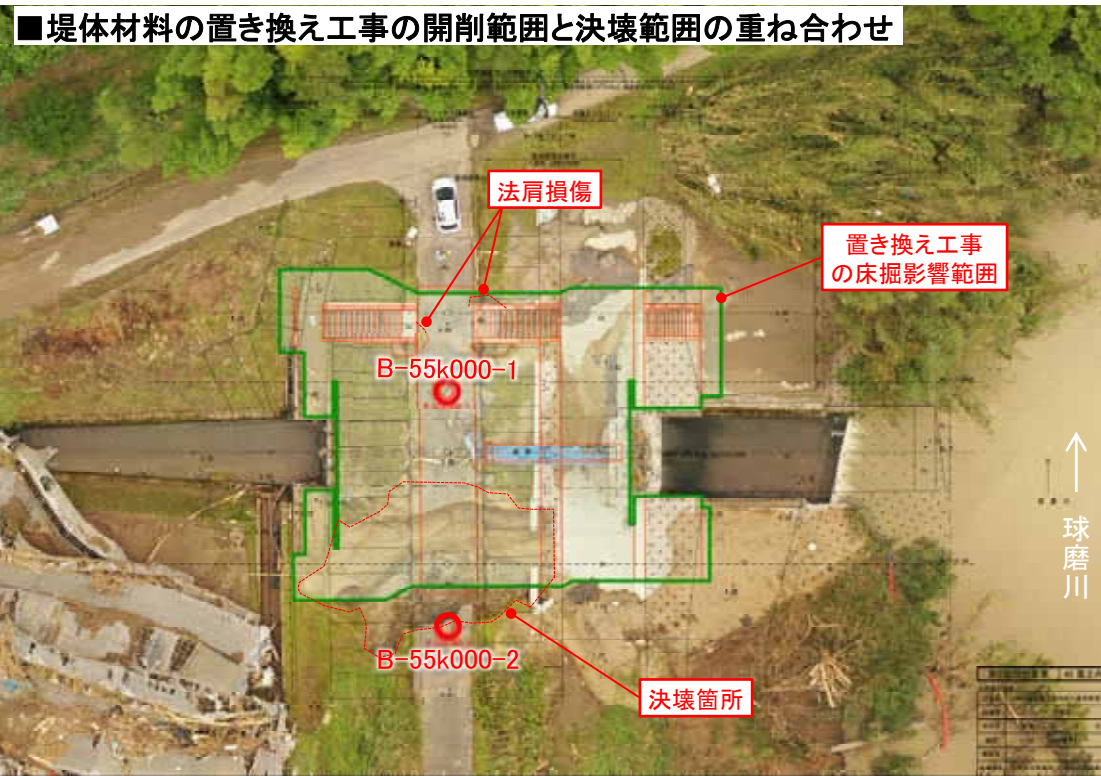
## ■ 堤体材料の置き換え工事の開削範囲と決壊範囲の重ね合わせ

- 決壊箇所では、平成30年度に堤体材料の置き換え工事を実施。
- 当該工事では、既設樋管周辺を開削し、堤体材料の置き換えと合わせて、舗装や護岸、階段工等の整備を行っている。

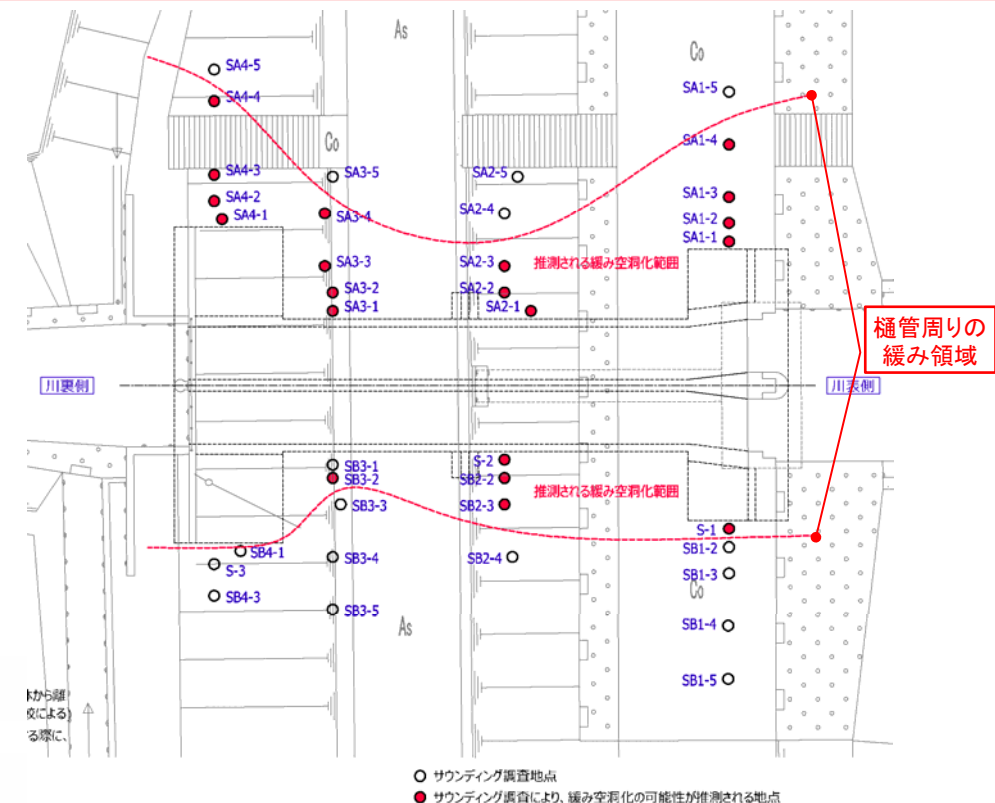
## ■ 過去の調査結果 (H26年度報告書による)

- スウェーデン式サウンディング調査により、樋管周りの堤体に緩み領域が確認されたため、対策工を実施。

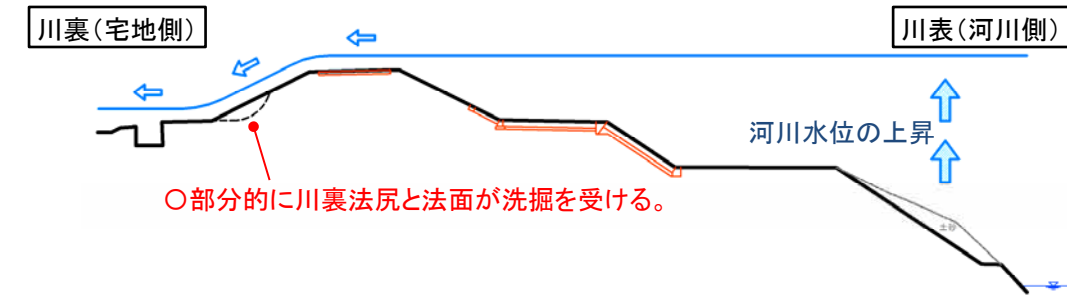
① 河川水位の上昇により堤防を越水し始める。

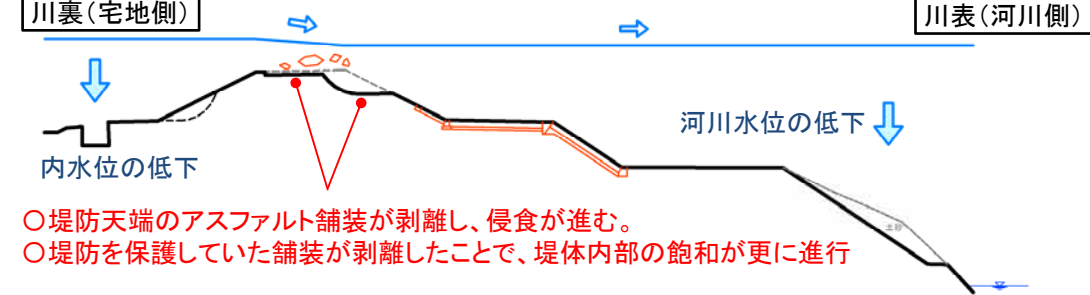
④ 堤防天端のアスファルト舗装が剥離。
