# 筑後川堤防調査委員会

九州地方整備局  
令和2年8月7日

## 2. 変状発生時の現地状況

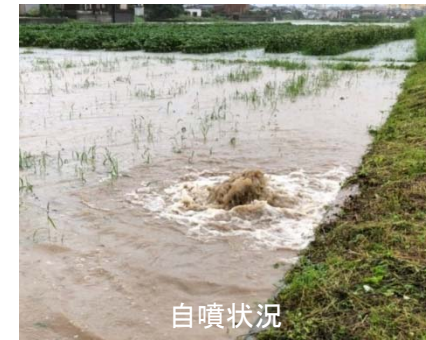
7月7日 10:50

筑後川右岸39k600付近（久留米市北野町金島）において、7月7日10:50頃堤内地側に自噴を確認。同日13時30分、応急対策（月ノ輪工）に着手し、同日21時に完了。翌日7月8日9時頃に自噴が停止しているのを確認。  
今回の出水は、筑後川上流域で時間雨量20～30mmの強い雨が長時間に渡って降り続き、片ノ瀬水位観測所では7月7日11時に過去最高水位（10.52m）を記録しており、筑後川の水位がピークの時に自噴が発生している。

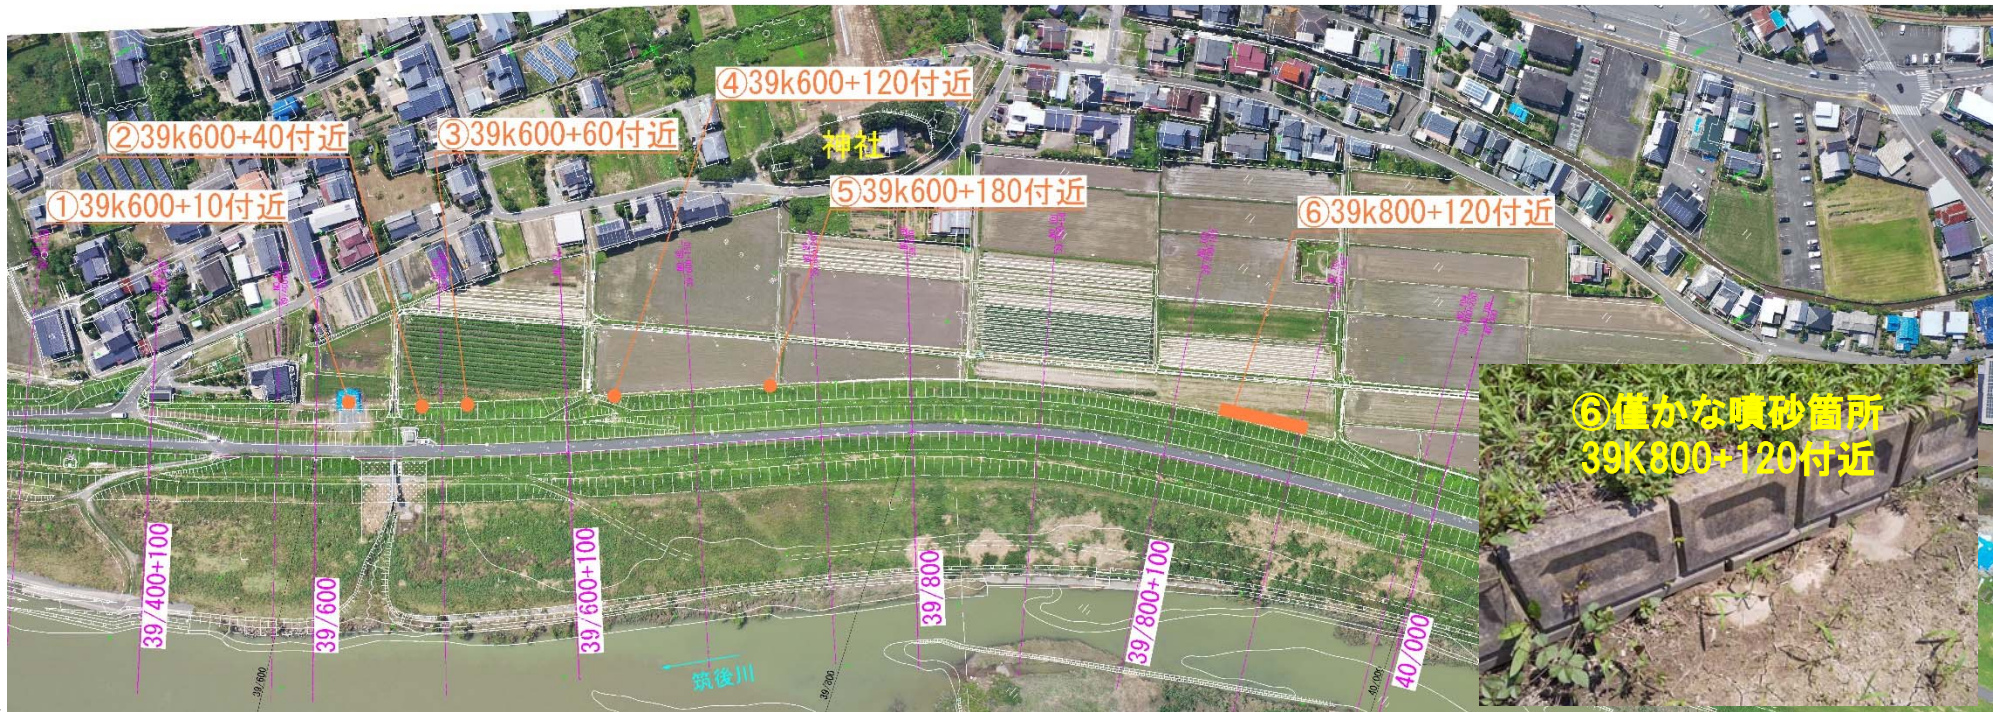
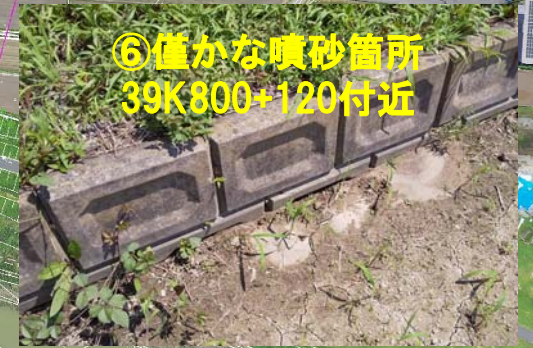
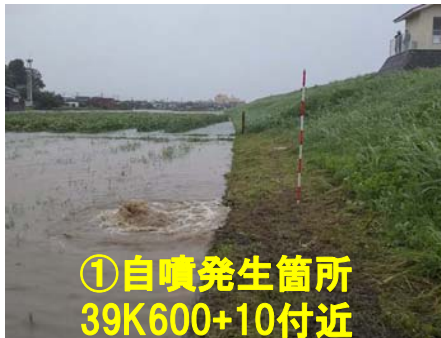
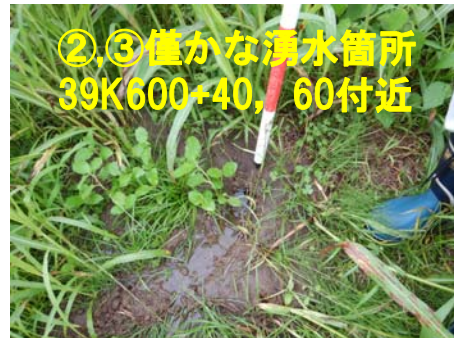
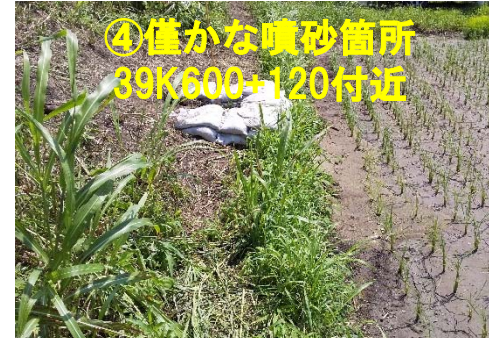
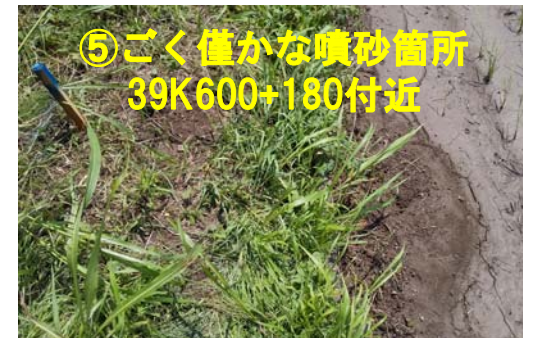
- ・「①39k600+10付近」に大きな自噴箇所が確認された。自噴には僅かな砂分の流出はあるものの、多量の湧水や噴砂は確認されていない。
- ・少量の砂の流出箇所が上記箇所以外に「④39k600+120」「⑤39k600+180」「⑥39k800+120」の3箇所で確認された。噴出した砂は、微細～細砂である。
- ・発生直後の現地調査で「②39k600+40」「③39k600+60」の2箇所で僅かな湧水も確認された。

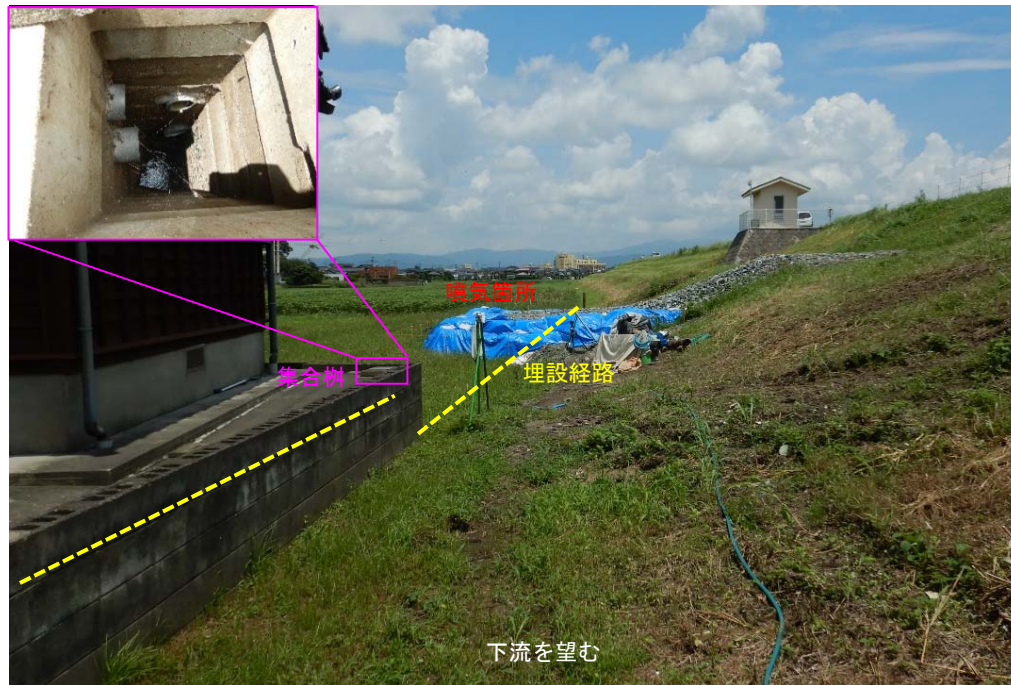
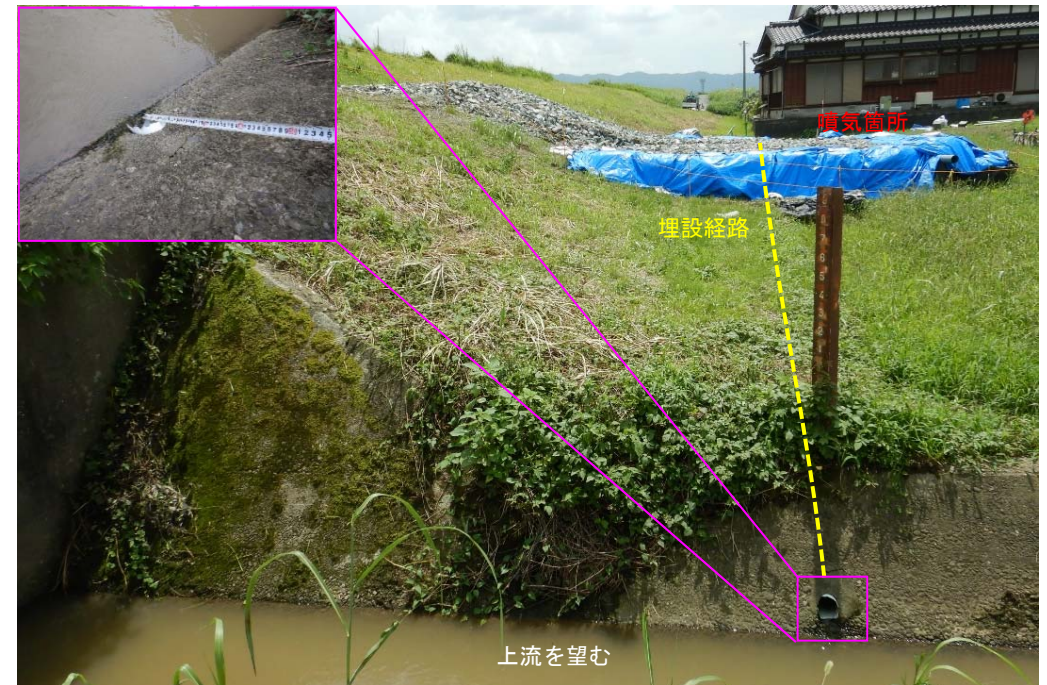
自噴箇所付近には、埋設管(塩ビパイプ)が存在していることを確認した。埋設管は、生活排水等処理のため下図に示すよう堤防と並行するような経路で敷設されている。なお、地元住民からの聞き取りによると、埋設管は地表から約60cmの深さに敷設されている。

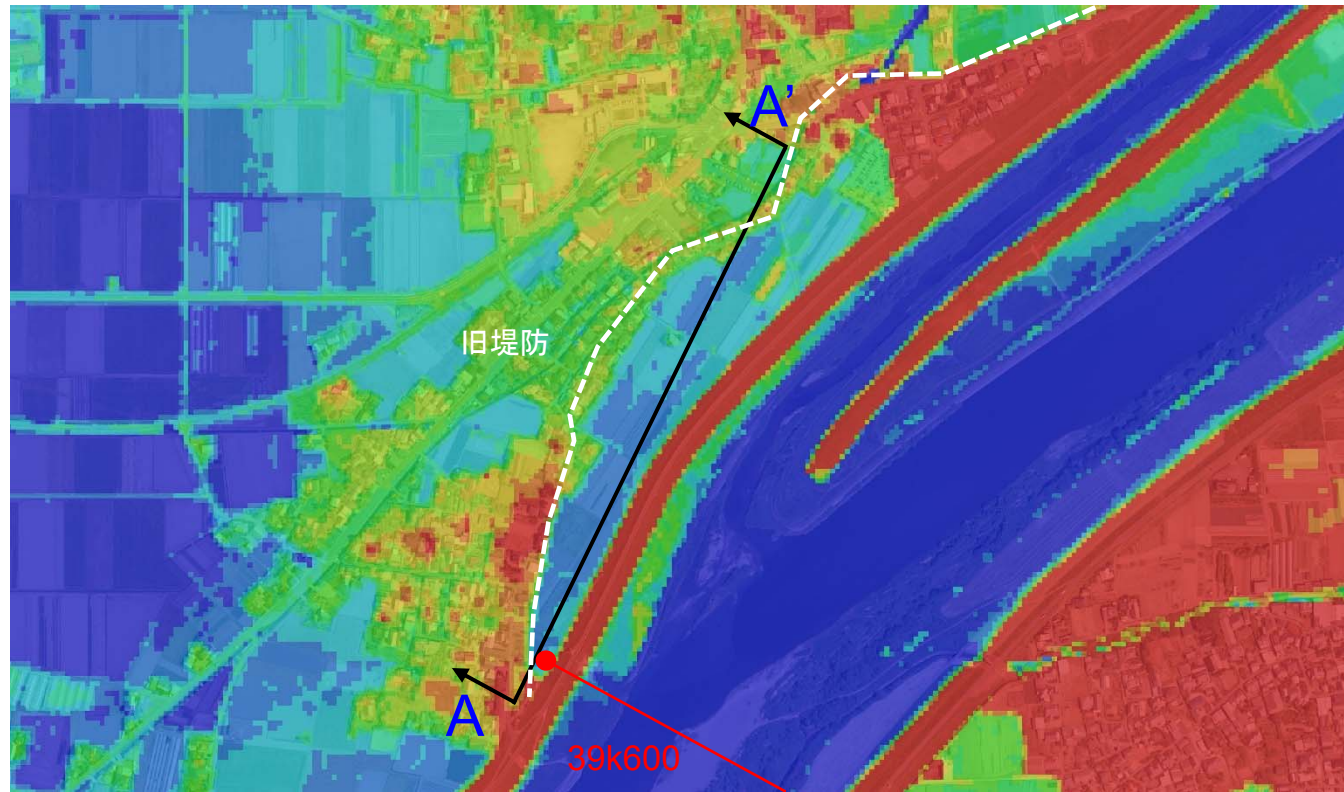
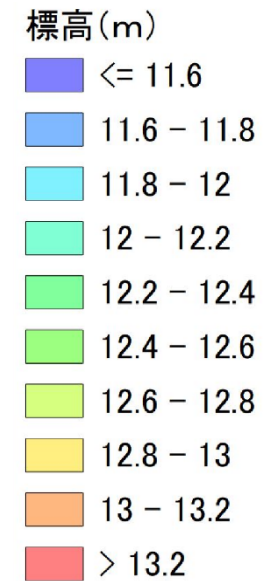
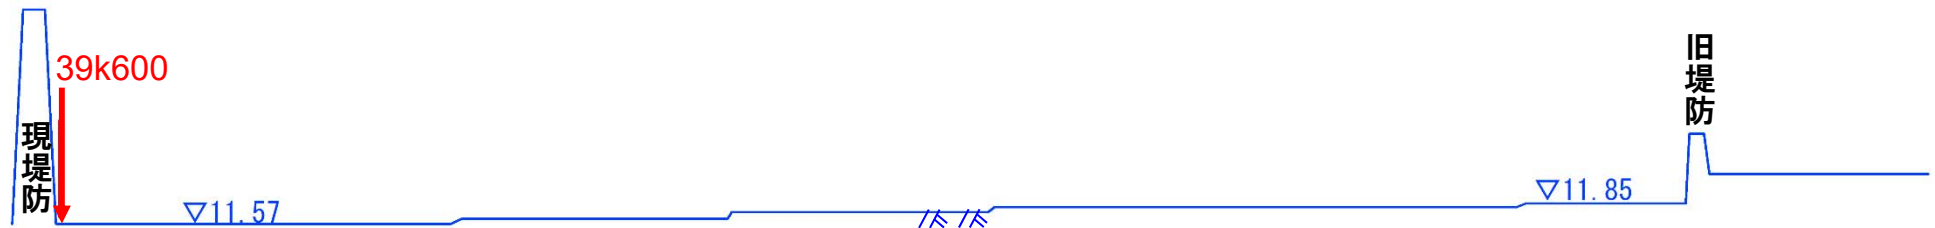
自噴発生箇所は、旧堤防と現堤防に囲まれた中では地盤高が最も低い。

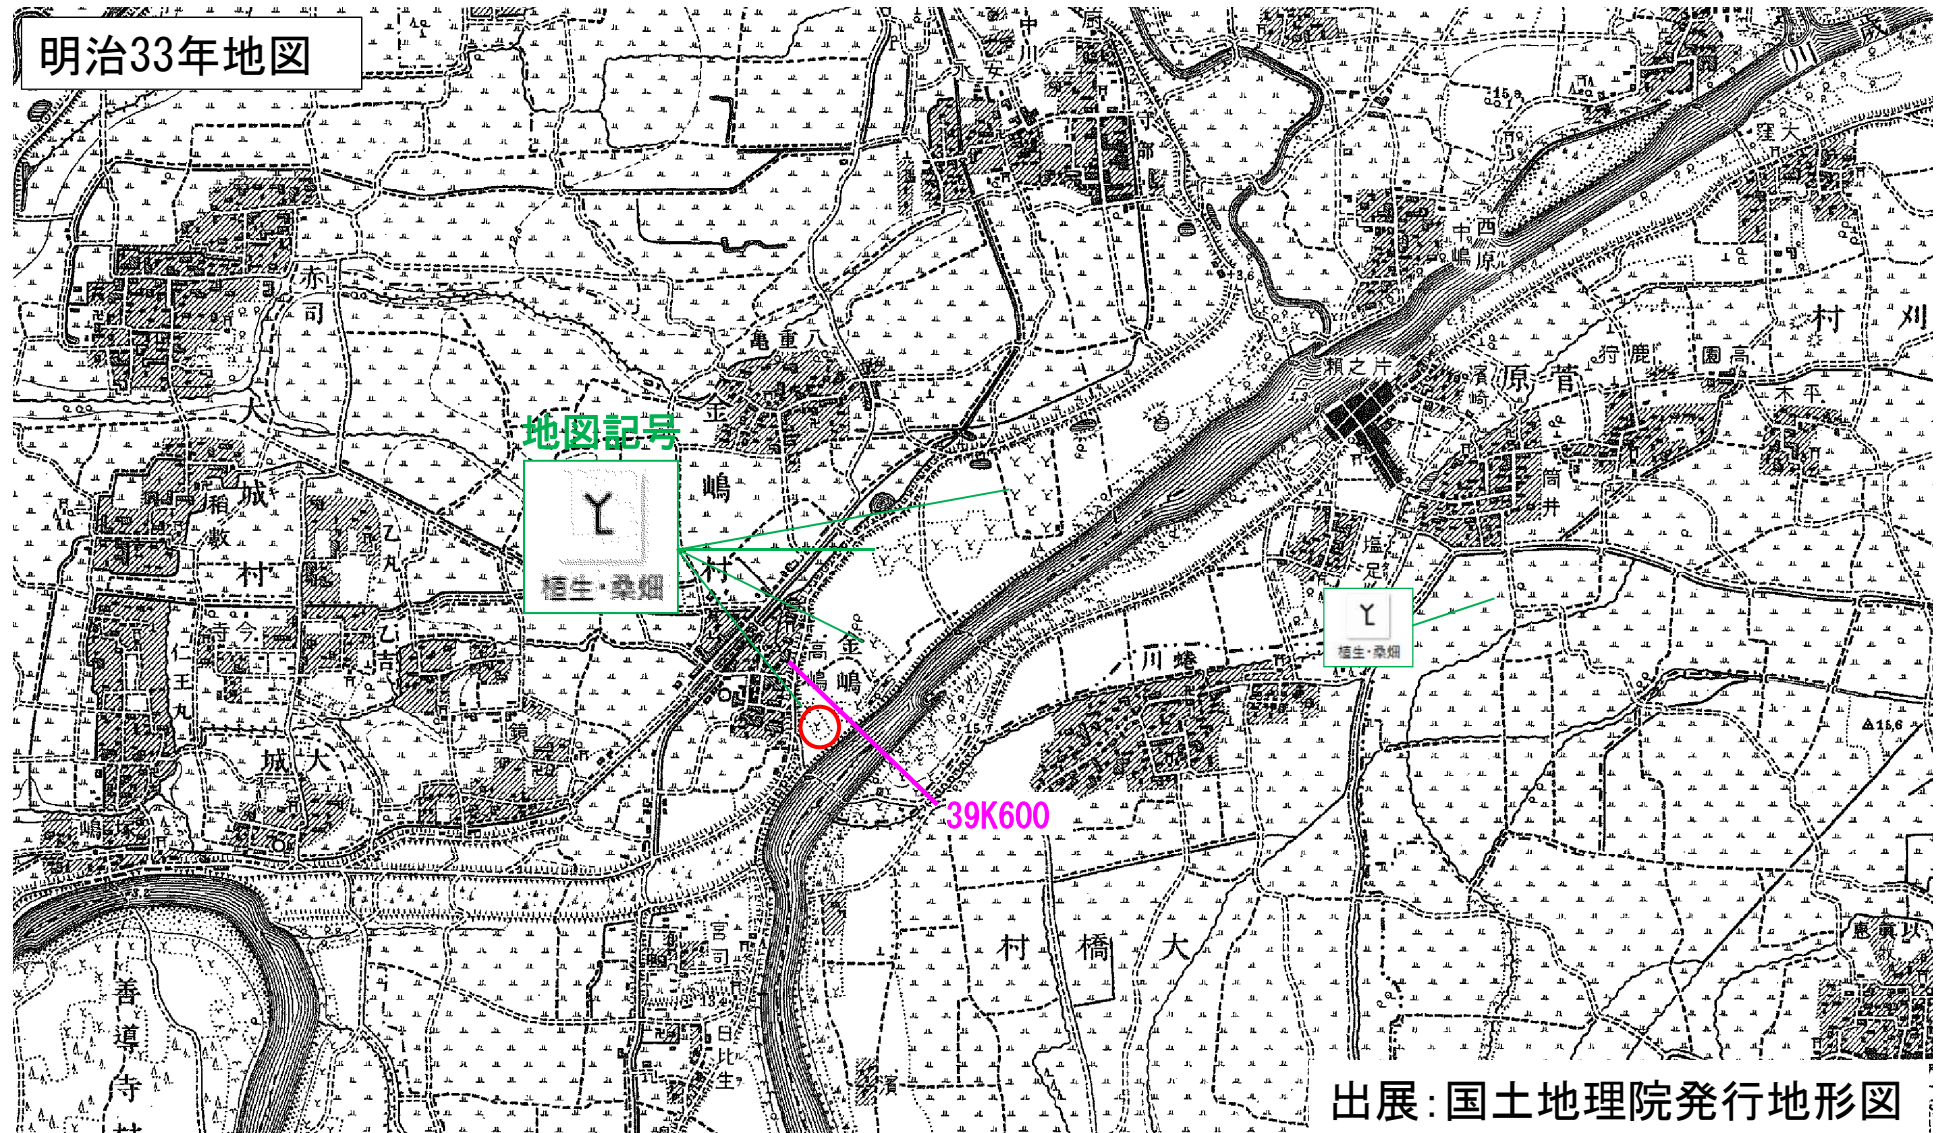
明治33年の地図を確認すると、金島地区において桑畑の記号の表記があることから、当該地では過去に桑畑が存在していたと考えられる。文献によると、桑の根は地表下3~4mまで広がるといわれており、地層構成に影響を及ぼしている可能性がある。

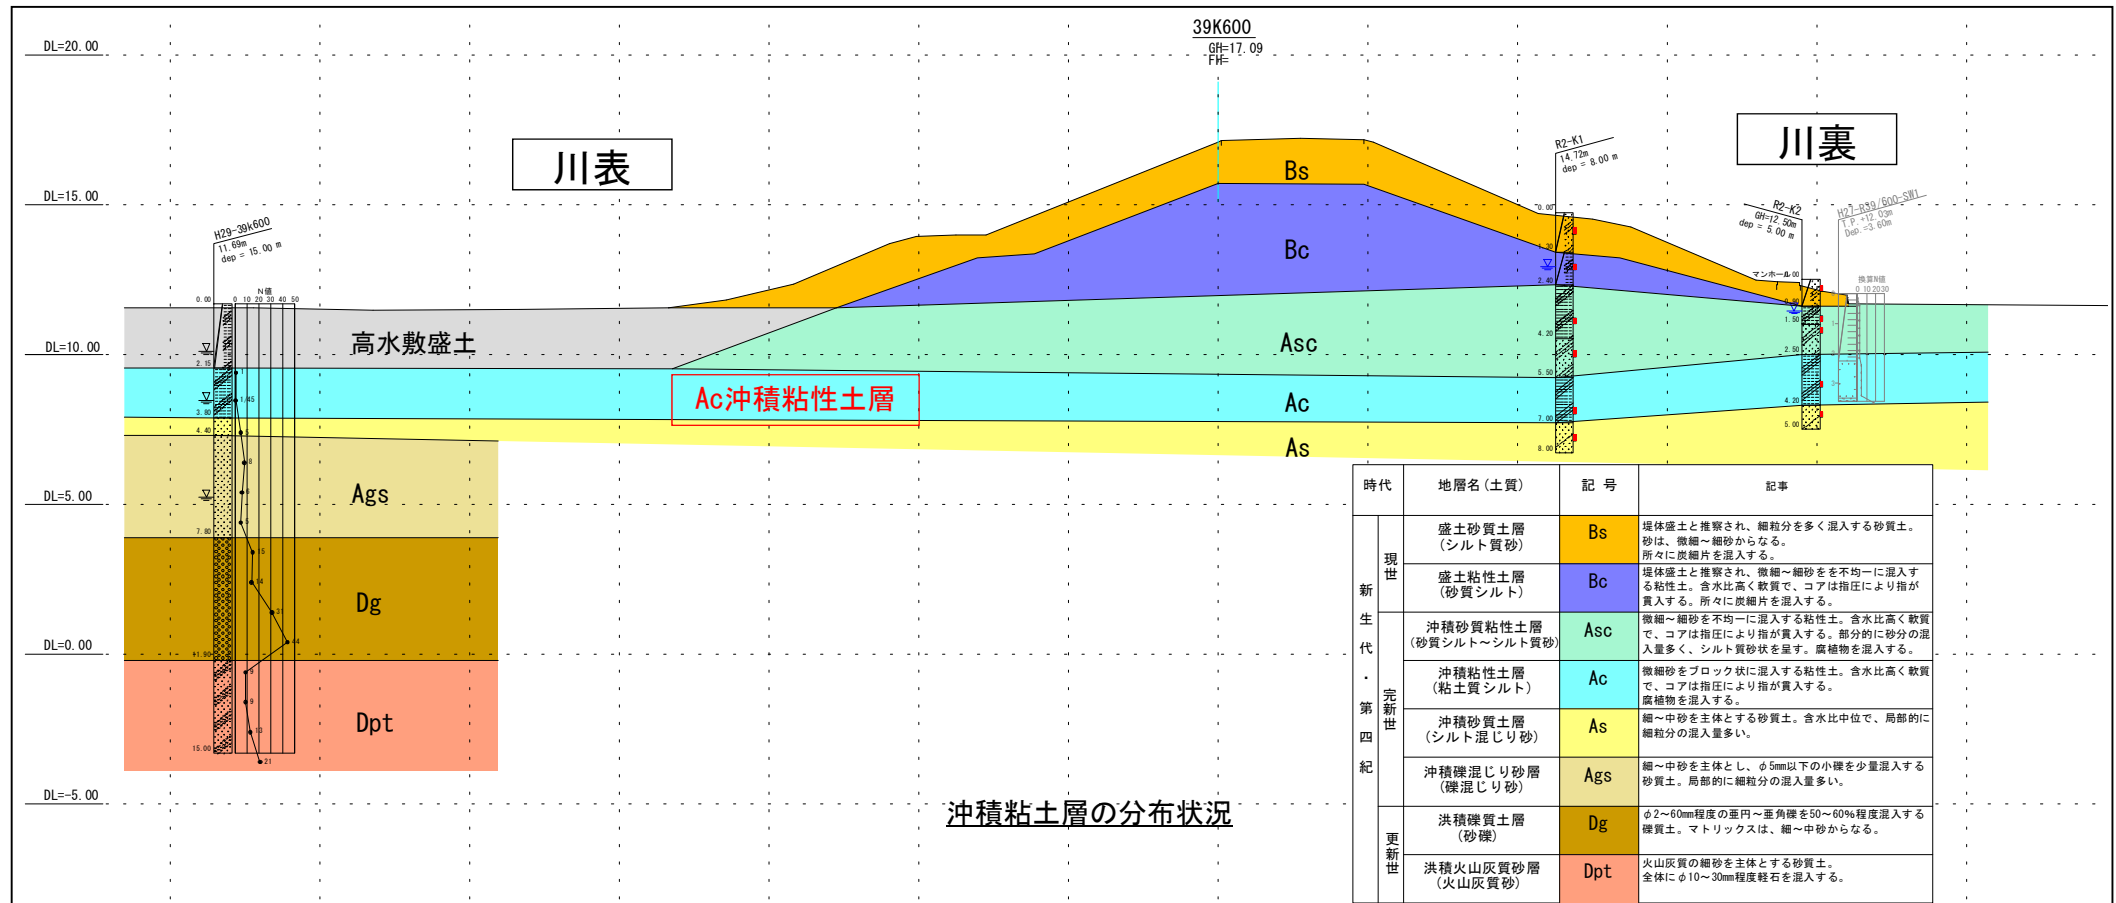
- ・既往調査では、39k600付近では川表にのみ盛土下位に難透水性の沖積粘性土(Ac層)が分布している想定であったが、川裏側に向けてAc層が連続して分布している。
- ・分布するAc層は、川裏側法尻付近で分布標高が若干高くなっている。
- ・39k720付近でも同様に沖積粘性土が川表側から川裏側に連続して分布している。

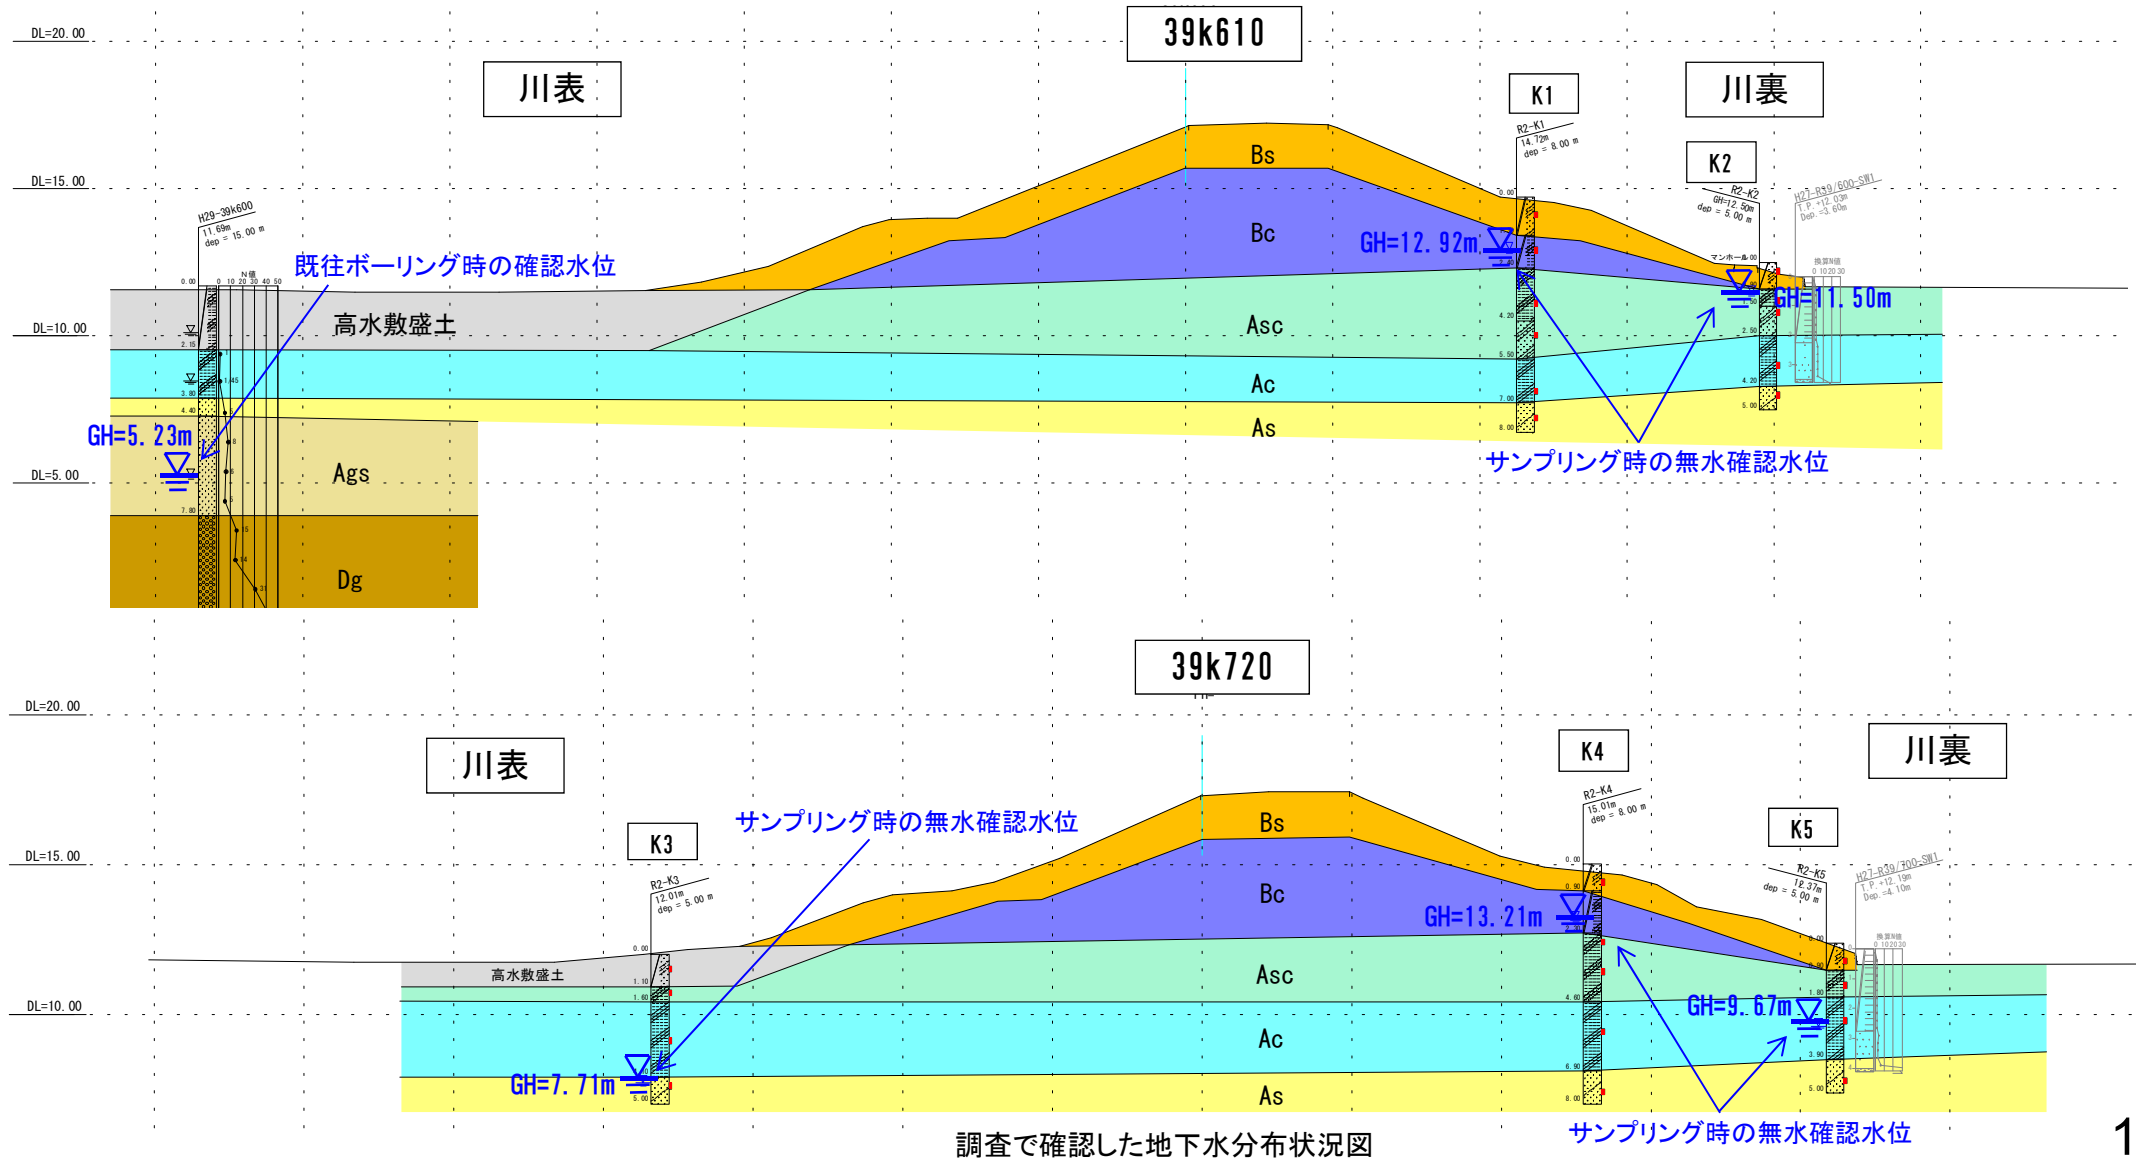
簡易サンプリング時の無水掘りの水位確認結果(7/17 15時頃)は、川裏側で水位標高が高く、川表側では水位標高が低いことが確認された。

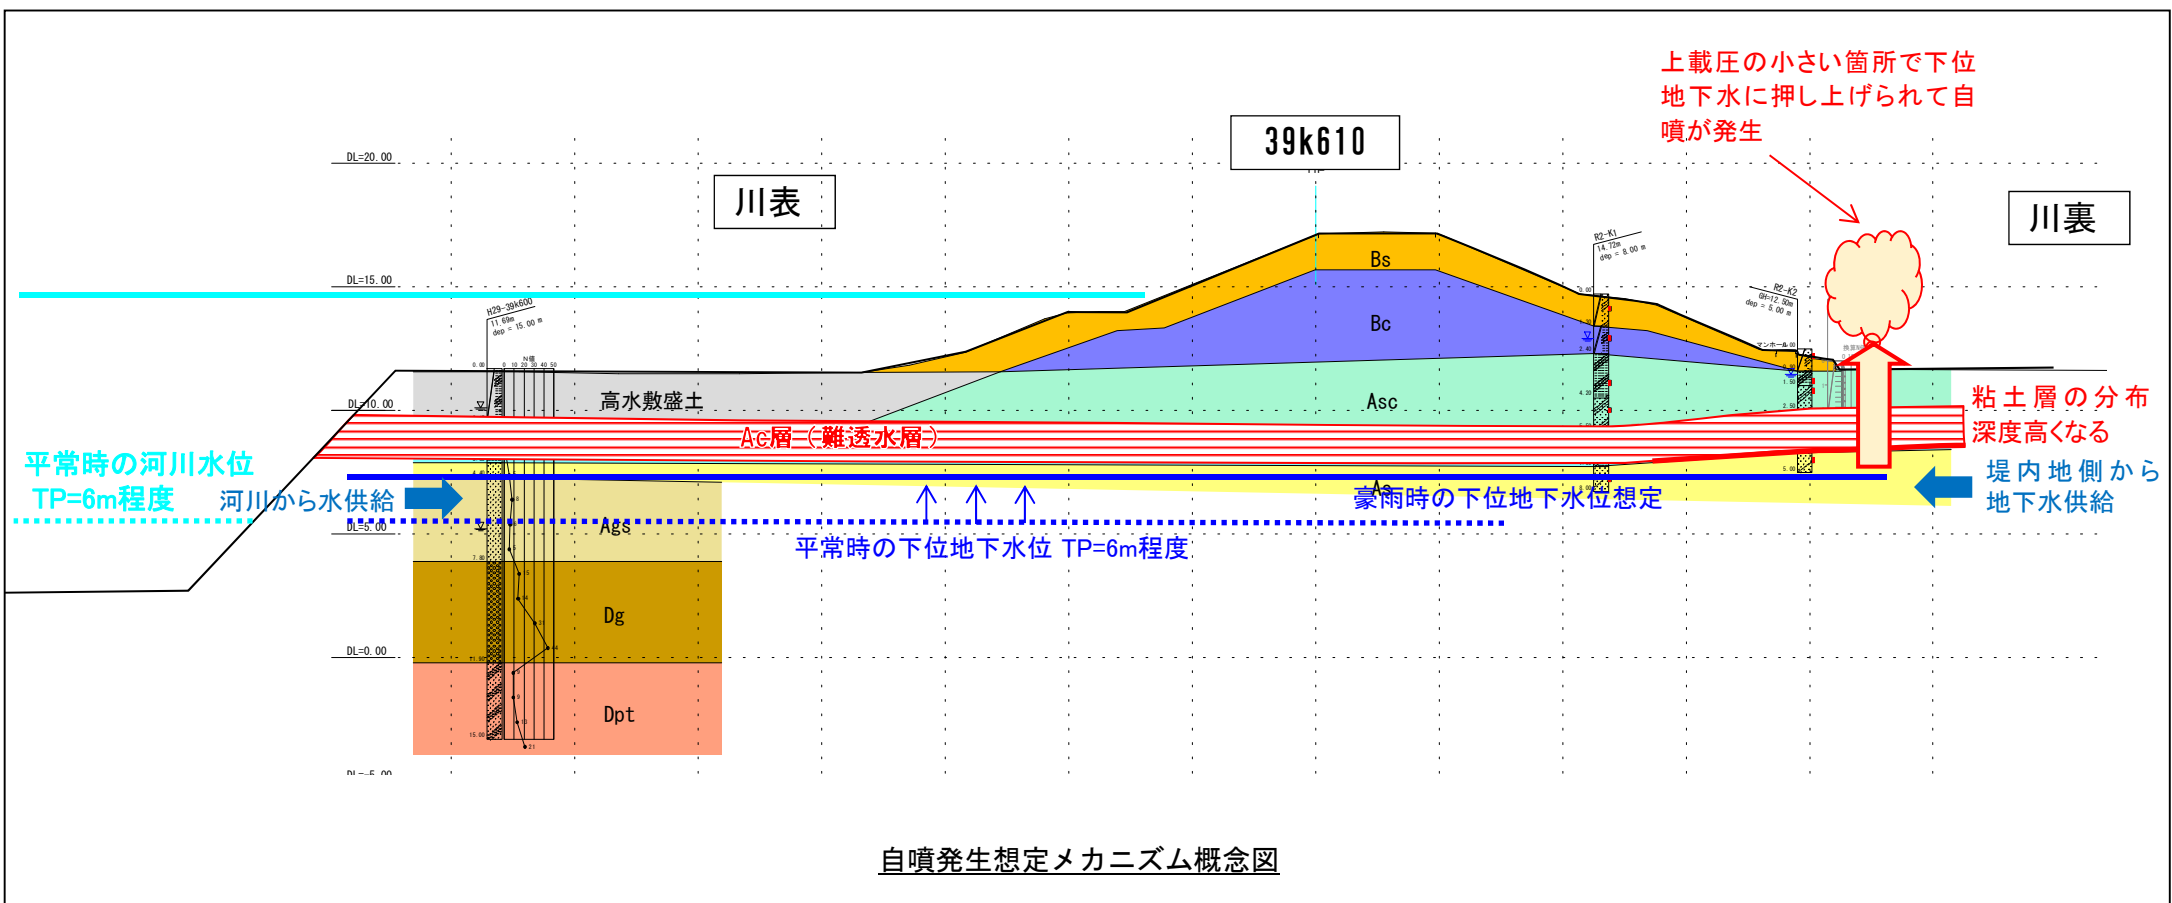
河川及び堤内地側から供給された下位地下水が透水層であるAs, Ags層の中を急上昇し、同層の空気を押し上げて、上載荷重が小さい川裏法尻位置で自噴したと推察される。

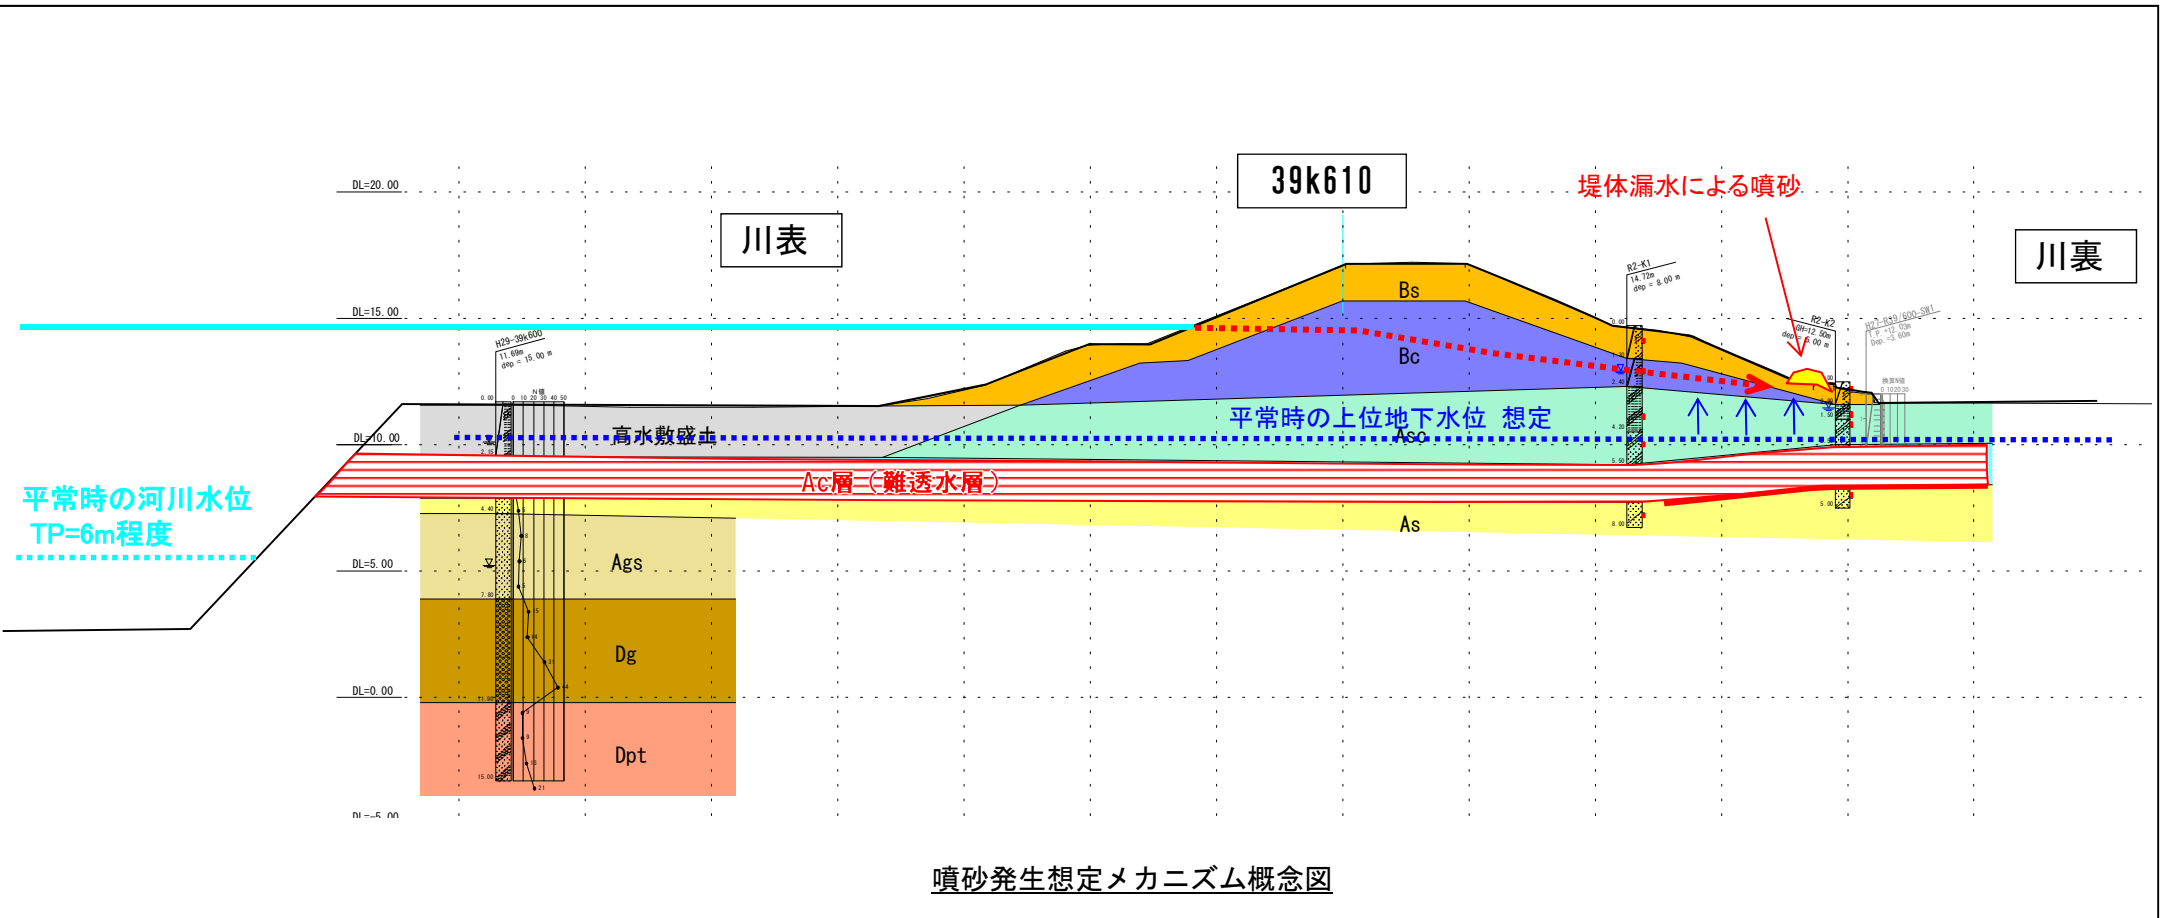
河川水位や堤内側の上位地下水の水位上昇によって堤体漏水が発生し、パイピングによる堤体盛土の噴砂が生じていると推察される。
