# 阿蘇大橋地区復旧技術検討会 (第3回)

平成28年9月15日(木)  
国土交通省 九州地方整備局

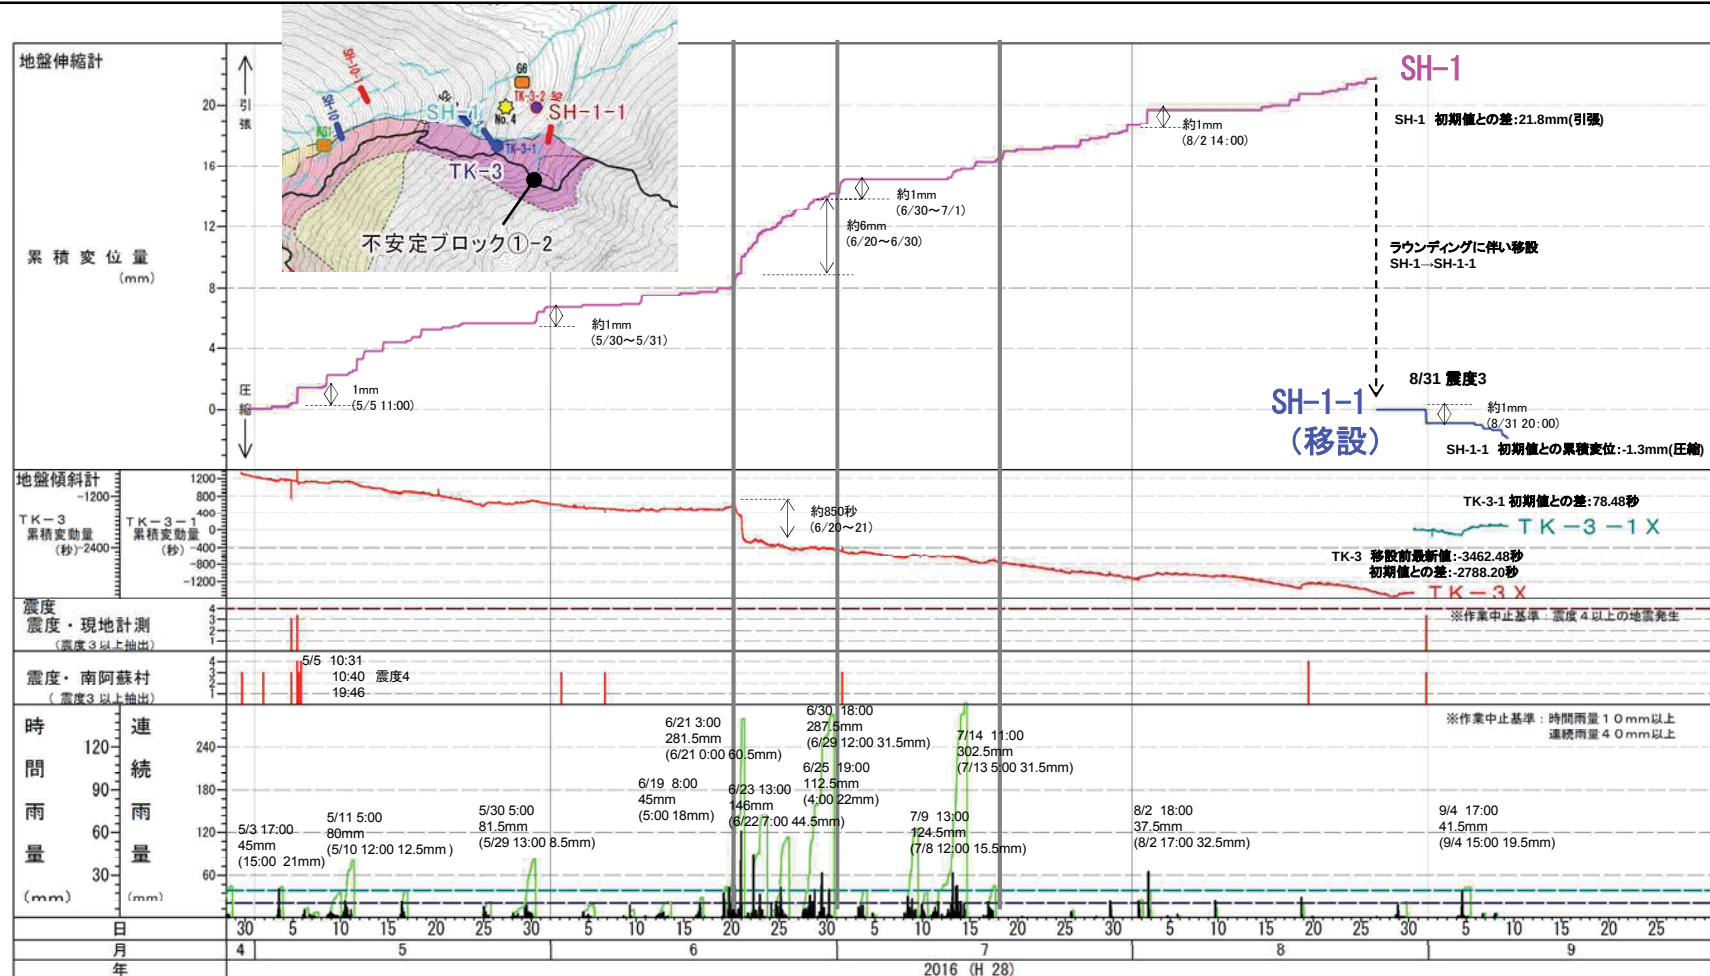
地表変位観測結果【不安定ブロック①-2】

- ①不安定ブロック①-2は、降雨が無い時も地盤伸縮計(SH-1)、地盤傾斜計(TK-3)ともに累積変動が認められる。
- ②SH-1は移設後(SH-1-1)、明瞭な変化は認められなかったが、8/31震度3の地震により圧縮側へ1mm程度、圧縮側へ変化する(上側の土塊が下方へ移動)。その後、9/4の約40mmの連続降雨量により0.1mm程度変位し、その後も継続した微小な動きが認められる。
- ③TK-3も降雨が無い時に、累積変動を示す。移設後(TK3-1-1)の8/31の地震では、明瞭な変化は認められなかった。その後、9/4の約40mmの連続降雨量では作業注意基準(50秒/日)を一時的に超えるが、現在は小康状態である。

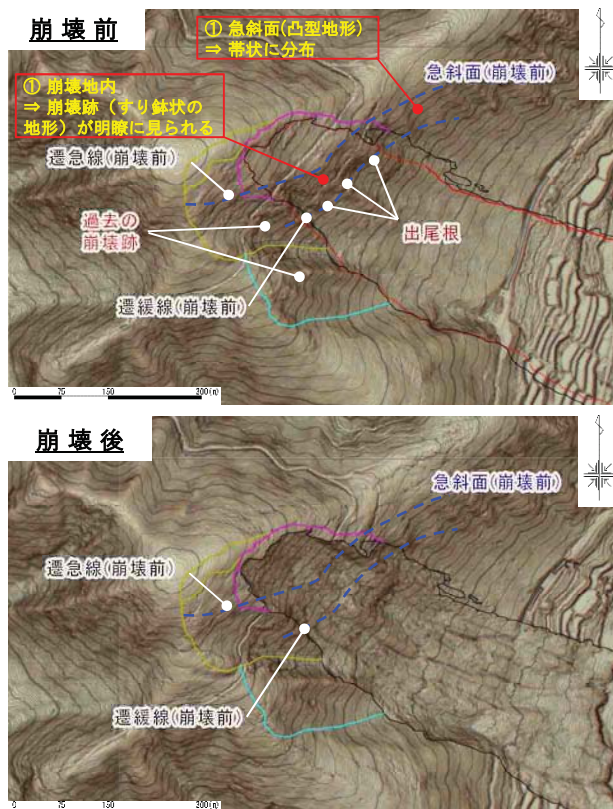
(1) CS立体図

- ① 崩壊前においては、斜面中腹に凸型地形を有する急斜面（遷急線と遷緩線で囲まれた部分（標高600～650m付近））が帯状に分布していた。特に崩壊した箇所は、過去の崩壊を示す”すり鉢状の地形”が明瞭に認められる。

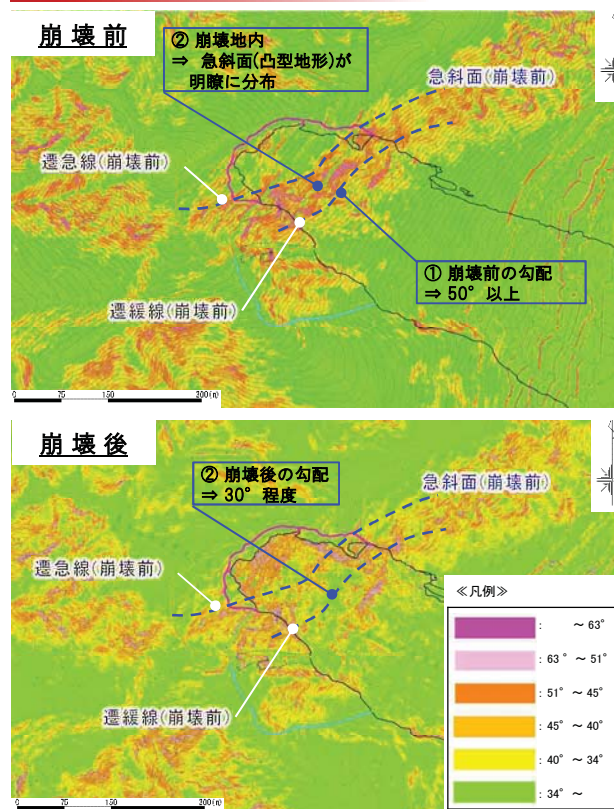
(2) 傾斜区分図

- ① 崩壊前においては、斜面中腹の急斜面は50°以上の急こう配を呈し、崩壊後30°程度の緩勾配になっている。  
② 崩壊地内の急斜面に凸型地形が明瞭に認められる。

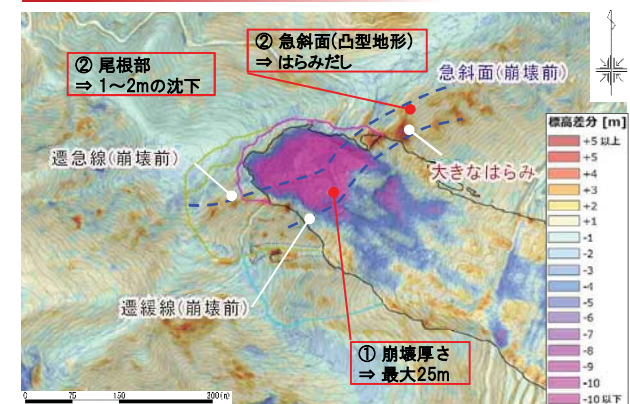
(3) 標高差分図

- ① 崩壊の最大厚さは、約25mであった。  
② 尾根部は1～2m程度沈下し、崩壊地外では斜面中腹の急斜面にてはらみ出しが生じている。とくに、大分側崩壊隣接部でははらみ出しが大きい。

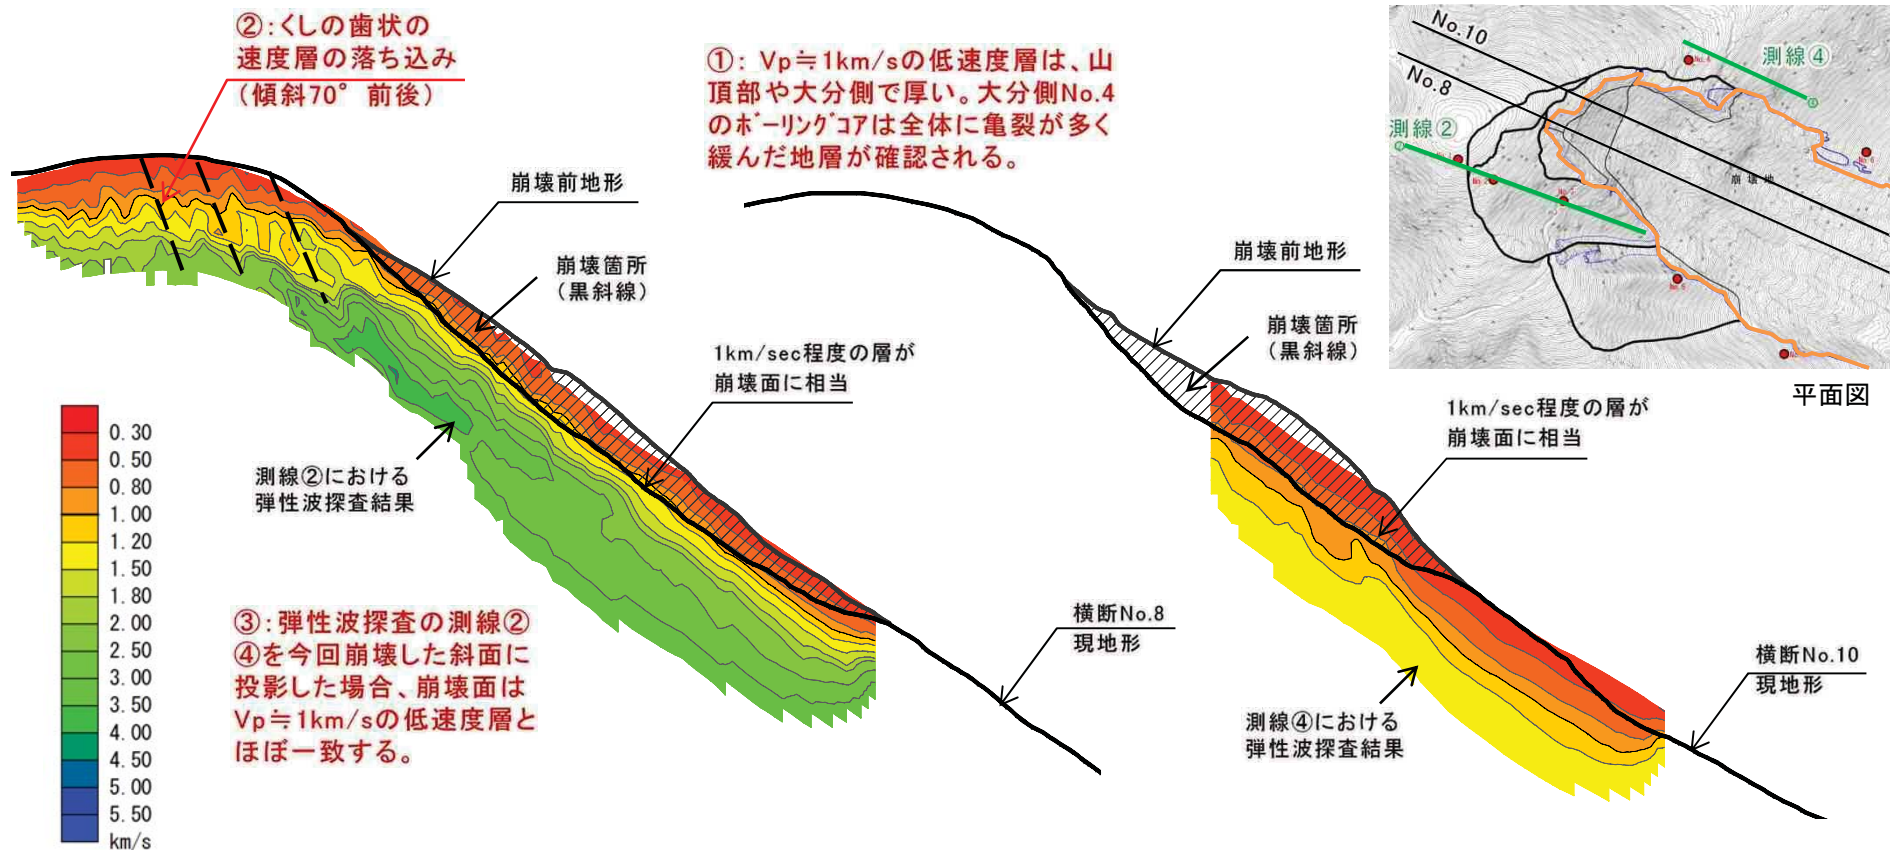
速度層分布図(熊本側)

- ① 地山弾性波速度(P波)  $V_p \div 1\text{km/s}$ 以下の低速度層は、表層から10～25m程度で、特に山頂部や大分側で厚い。
- ② 山頂部では、くしの歯状に速度層の落ち込みが見られ、亀裂に沿った風化の影響が深部まで考えられる。
- ③ 弾性波探査の結果、地山弾性波速度  $V_p \div 1\text{km/s}$ 以下の低速度層が、崩壊層厚とほぼ一致することから、 $V_p \div 1\text{km/s}$ 以下が今回の地震で崩壊したと推定される。ボーリング調査結果等と考察した結果、この低速度層( $V_p \div 1\text{km/s}$ 以下)がゆるみ層と考えられる。

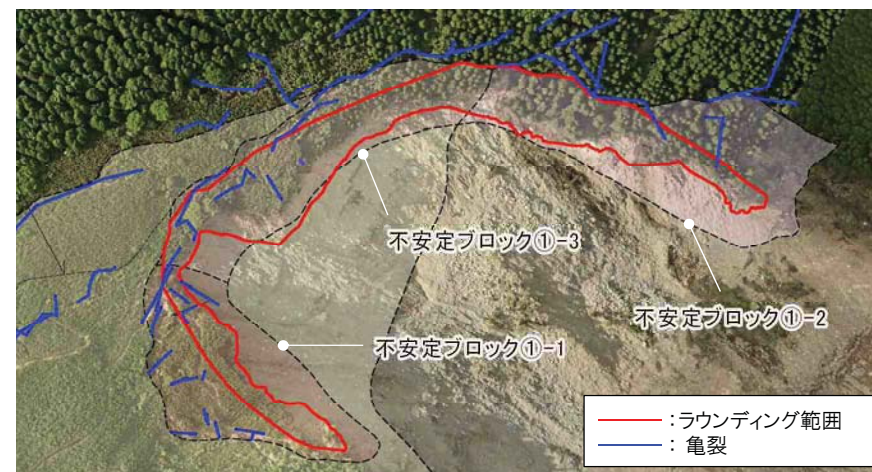
#### (2) ラウンディング上端位置

- ①-2ブロックは、動態観測で変動が確認されていること、背面亀裂の段差が大きいことから、上端位置は、不安定ブロックの亀裂までとする。
- ①-1、①-3ブロックは、下端位置から安定勾配1:1.2で切り取る領域とするが、施工中における背面側の地盤状況によっては、適宜設定する。

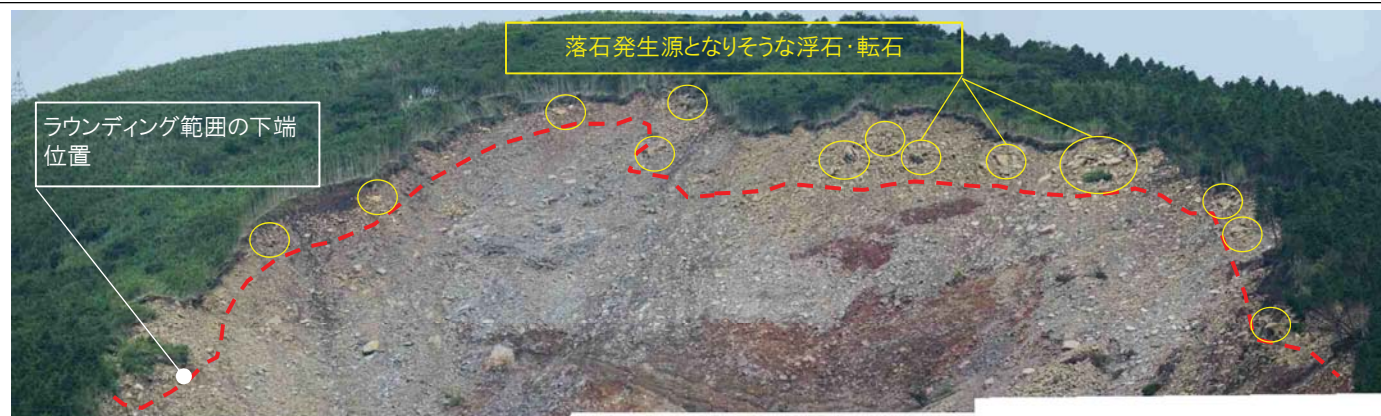
#### (1) ラウンディング下端位置

- UAVによる崩壊地頭部の計測結果により、地形・落石発生源となりそうな浮石・転石の状況を確認し、ラウンディング範囲の下端を設定する。
