# 阿蘇大橋地区復旧技術検討会 (第4回)

平成28年12月6日(火)  
国土交通省 九州地方整備局

# 進捗状況報告

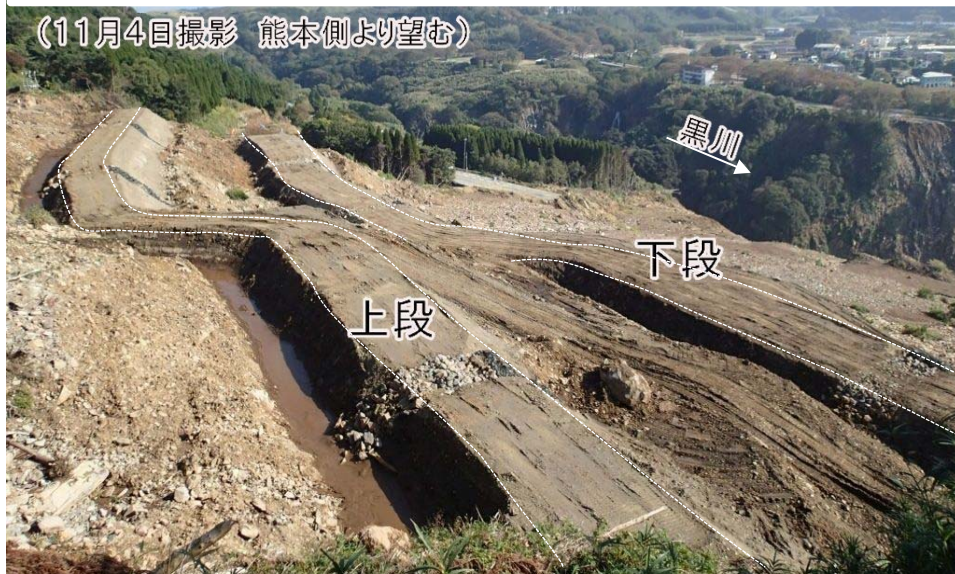
## 土留盛土工の設置完了

H28.5.24着手 ～ H28.10.22 設置完了

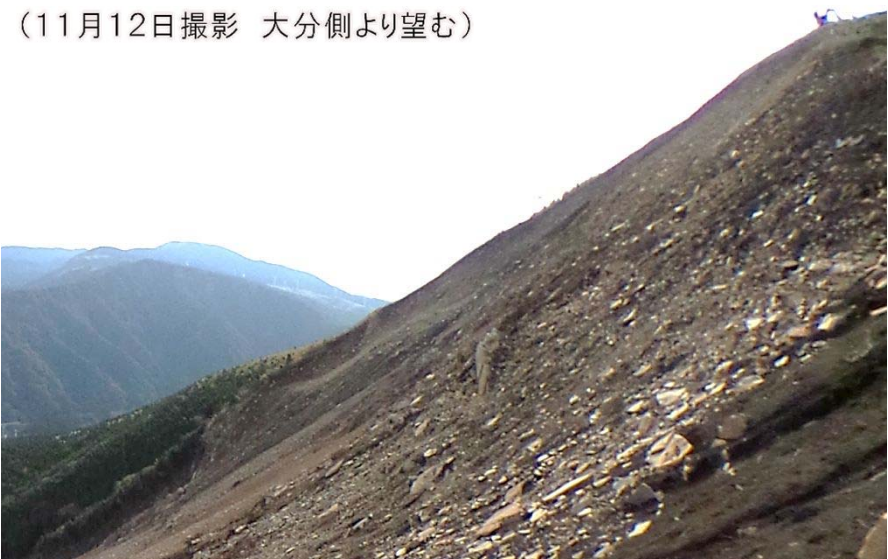
## 頭部ラウンディングの完了

H28.8.31着手 ～ H28.11.10 作業完了

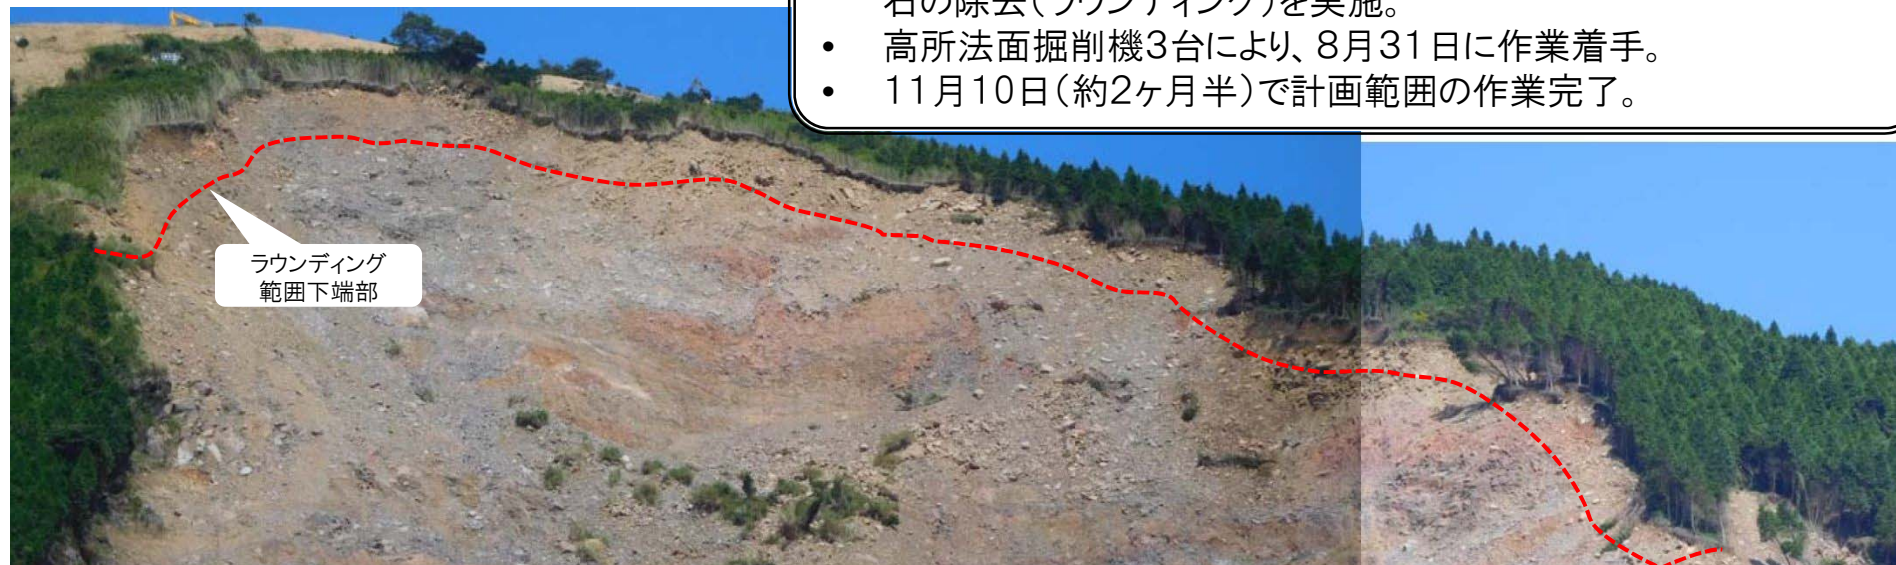
ラウンディング前(8月23日撮影)

- ・ 滑落崖周辺の不安定土砂や落石の発生源となりそうな浮石、転石の除去(ラウンディング)を実施。
- ・ 高所法面掘削機3台により、8月31日に作業着手。
- ・ 11月10日(約2ヶ月半)で計画範囲の作業完了。

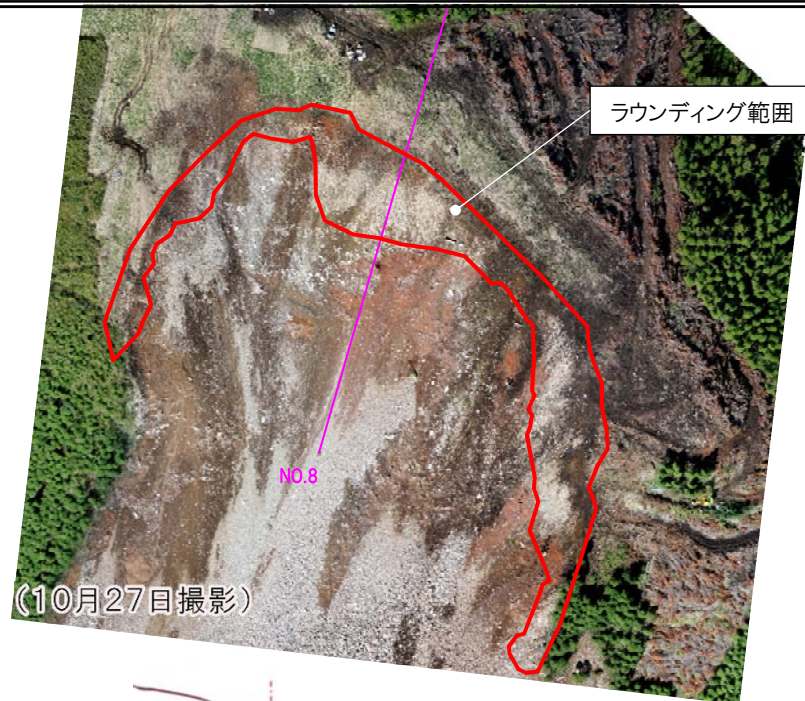
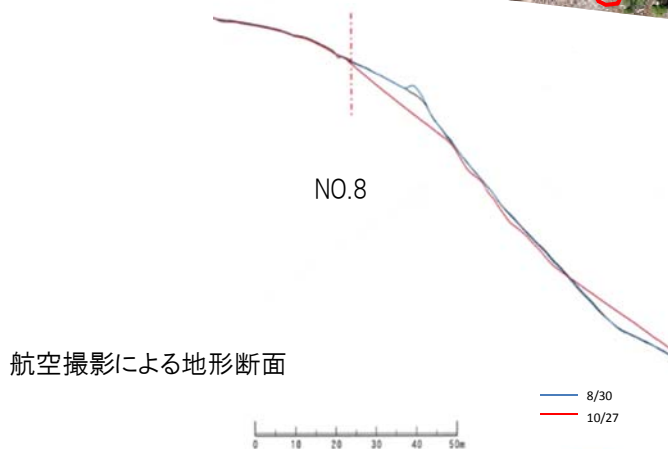
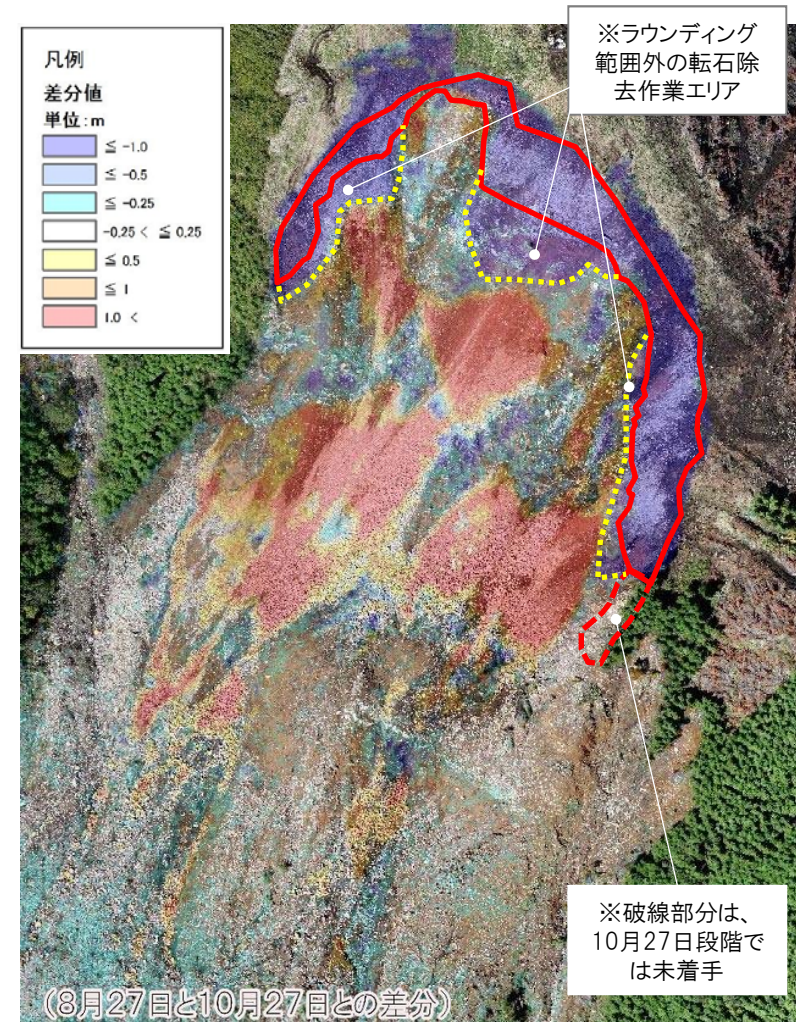
## ラウンディング結果(差分析)

UAVによるLP計測結果から差分析を行い、ラウンディング箇所における土砂撤去状況を確認。  
差分析よりラウンディングによる排土土砂量はおよそ1万 $\text{m}^3$ と算出された。

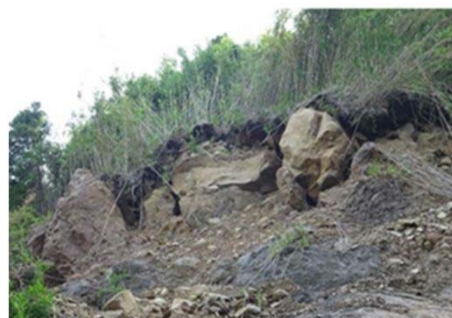
平成28年6月20日の豪雨後に増破したガリー侵食箇所では、不安定な岩塊がガリー侵食部の頂部、側面に確認されており、斜面下部での有人化施工に向けて早期に処置が必要と判断される岩塊の除去を実施し当面の安全を確保する。

拡大1 不安定な岩塊の状況

## 不安定な岩塊を高所法面掘削機により除去

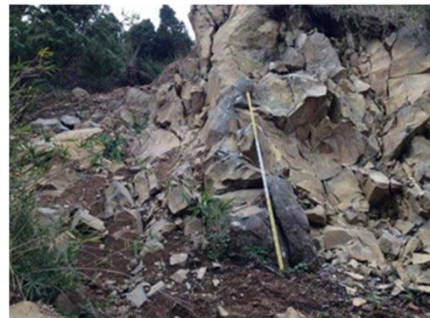
拡大2 不安定な岩塊の状況

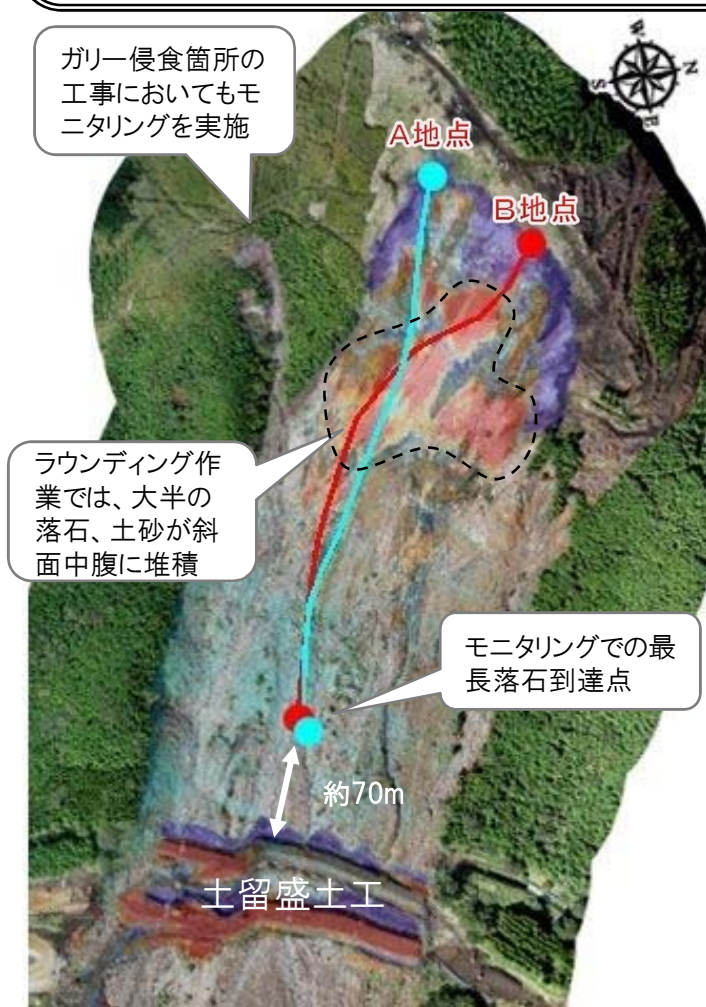
最も下方で停止した落石到達点

ラウンディング時の落石状況モニタリングにおいて、斜面頭部からの落石の落下軌跡を確認した結果、斜面途中で停止することが確認された。また、ラウンディング施工完了まで土留盛土工まで達した落石は確認されなかった。  
なお、年内に完了予定の熊本側ガリー侵食箇所の工事においてもモニタリングを行い安全性を確認する。

- 落石の最大径は、2m程度の転石であった。
- 斜面勾配の変化点、突起によって大きく跳躍し、落下途中で破碎される落石も多い。
- 最も下方まで到達した落石位置は、直径1m程度で上段盛土から水平距離で70mの位置であった。

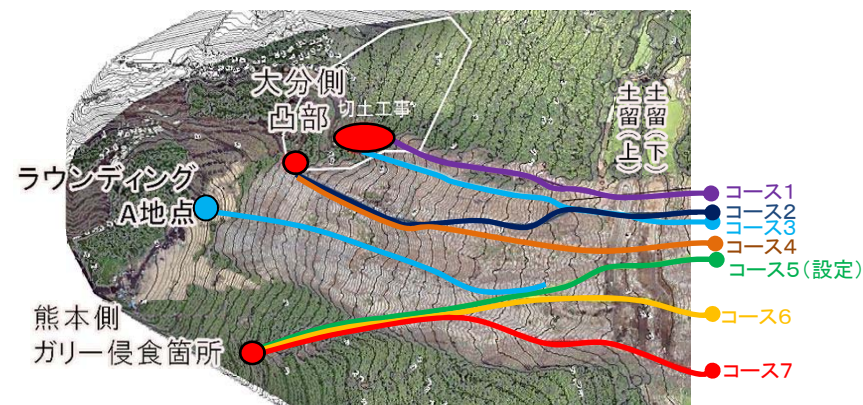
解析により最も危険な落石コースを設定⇒コース5

- 落石発生源は、今後工事予定の「熊本側ガリー頭部」および「大分側凸部」に設定
- 落石コースは、斜面勾配・平面位置から7つのコースを選定したのち、形状の近いもの3つに集約して解析し、最も危険なコースとして「コース5」を抽出

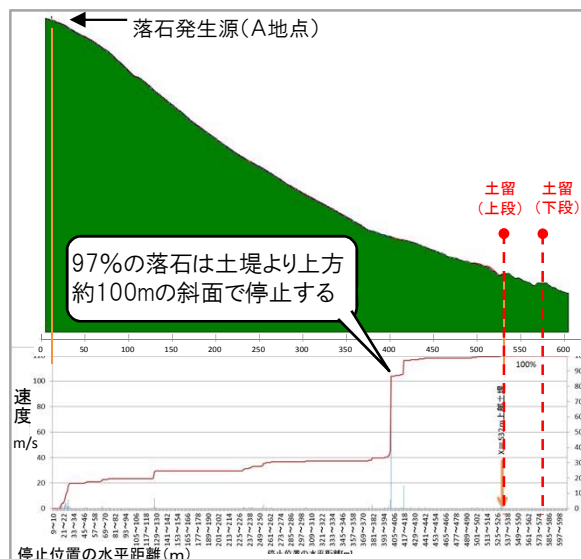
ラウンディング作業時(A地点)の落石停止地点の同定計算

- 地震時崩壊の再現計算から地盤の摩擦角( $18^{\circ}$ )を設定。
- ラウンディング作業時(A地点)の落石停止地点の同定計算から衝突係数(0.4~0.9)を設定(同定解析図に示す)。
- 検討に用いる落石形状は、モニタリング時の最長落石到達点で確認されている1.0mの落石径とする。
- ラウンディング箇所からの落石の再現計算を行いパラメータの妥当性を確認。

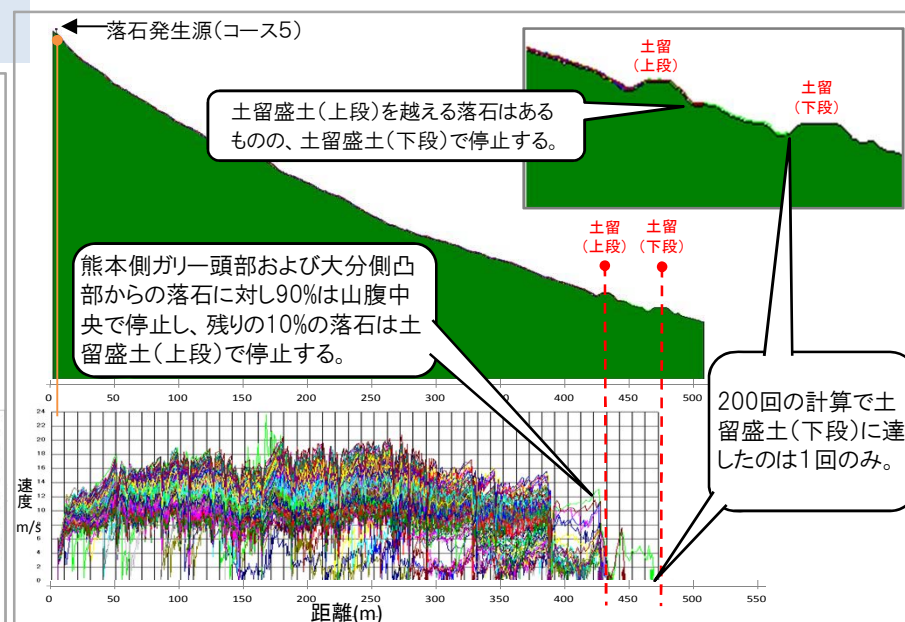
シミュレーション結果 (コース5 計算回数200回)

ラウンディング後の最新地形を反映した落石シミュレーション解析を実施。熊本側ガリー侵食箇所や大分側凸地形の切土施工位置からの落下を想定したシミュレーション結果においても落石は土留盛土(下段)で停止することを確認した。

- 熊本側ガリー頭部および大分側凸部からの落石に対し90%は山腹中央で停止し、残りの10%の落石は土留盛土(上段)で停止する。

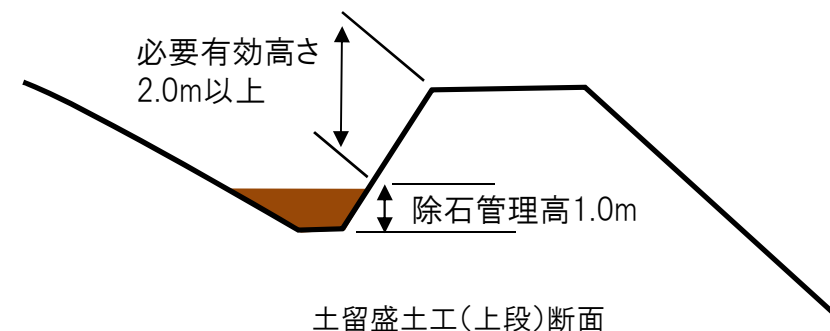
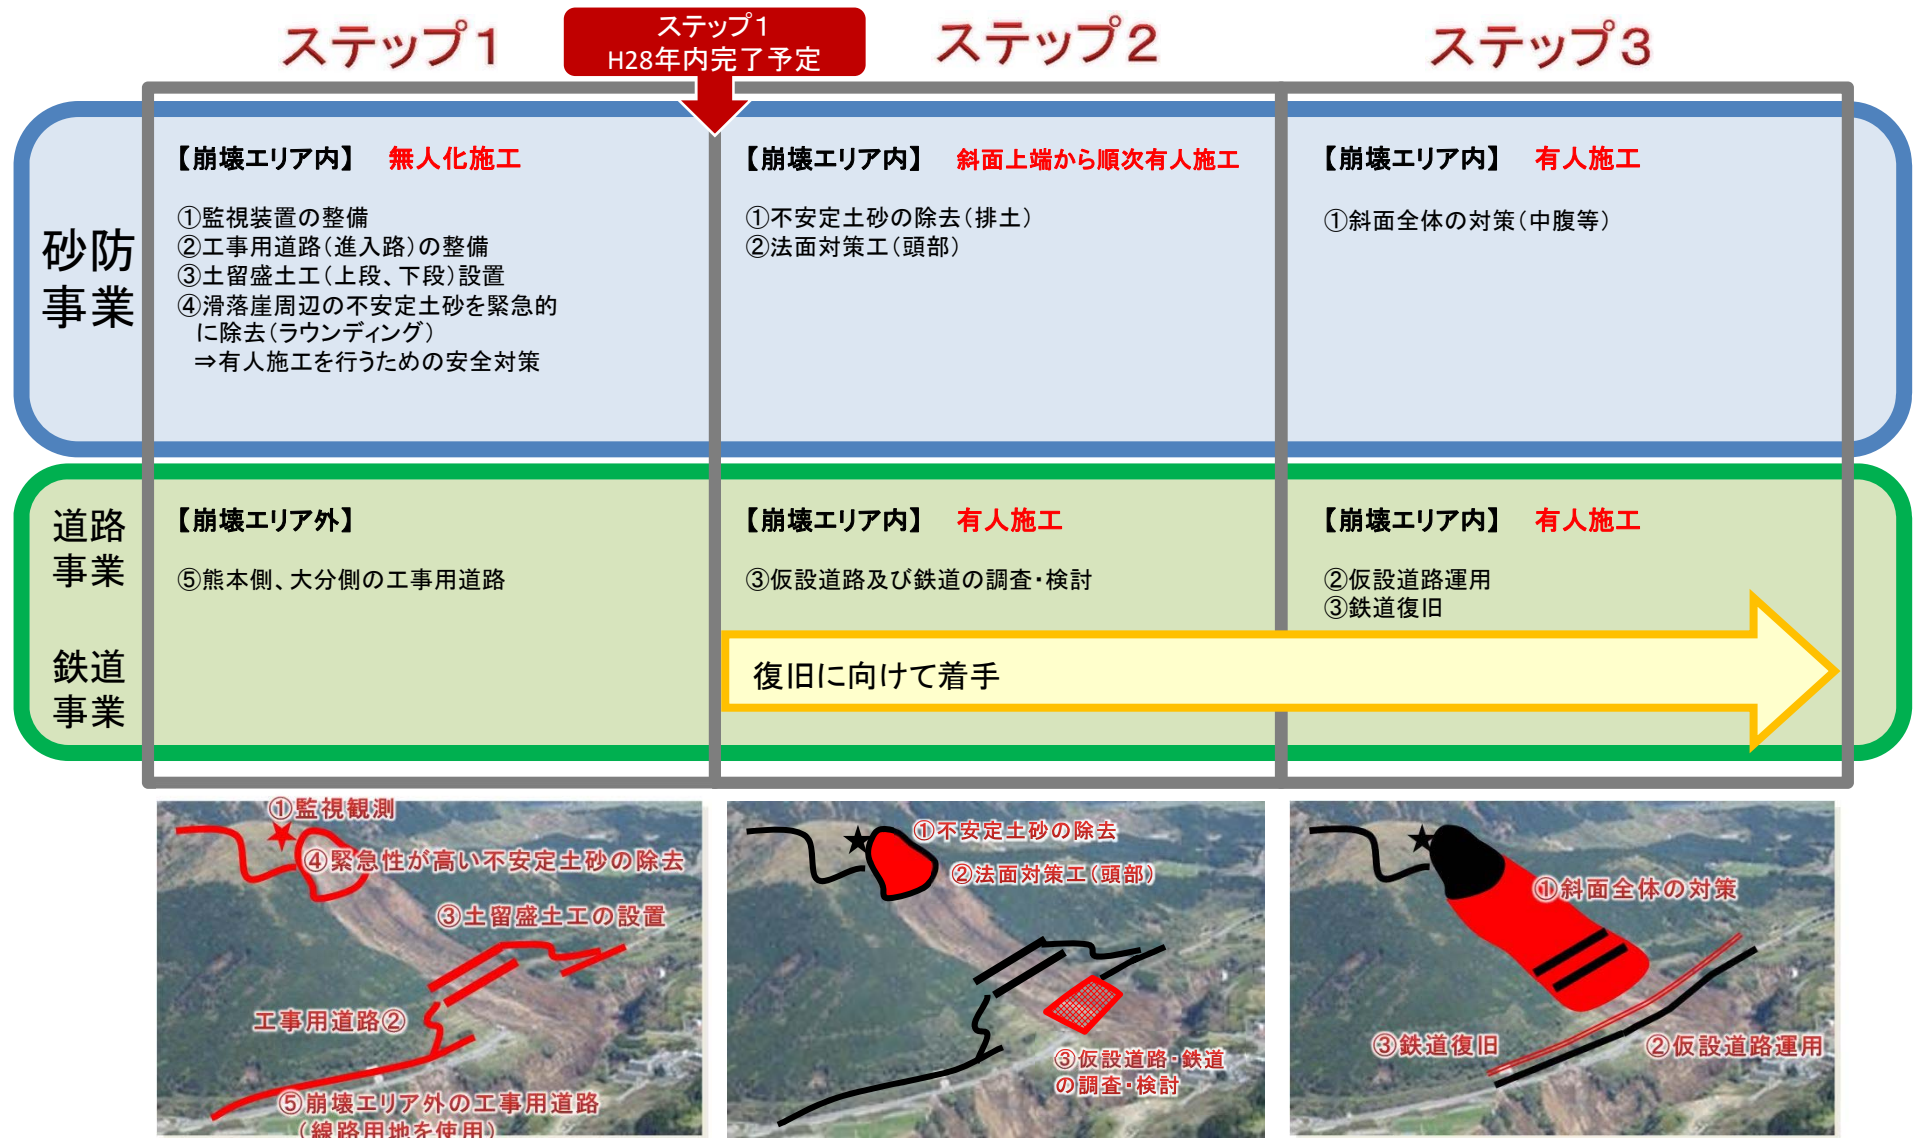
$$1.0\text{m未満(落石の跳躍高)} + 1.0\text{m(余裕高)} = 2.0\text{m}$$

⇒ 常時2.0m以上の有効高さを確保する。

斜面下部での有人施工の安全性を確保するため、降雨により土留盛土工に土砂が堆積した場合は、速やかにこれを除石する。

1. 落石や崩壊後等において、土留盛土工における堆積状況の点検を行い、流出土砂等により土留盛土工に必要な有効高を満足していない場合に除石を行う。
2. 土留盛土工(上段)は、除石作業において無人化作業としているが、定期点検等において、一時的に立ち入る場合は、必要な安全管理のもと有人作業とする。
