# 阿蘇大橋地区復旧技術検討会 (第5回)

平成29年4月19日(水)  
国土交通省 九州地方整備局

## 2. 地質調查結果報告

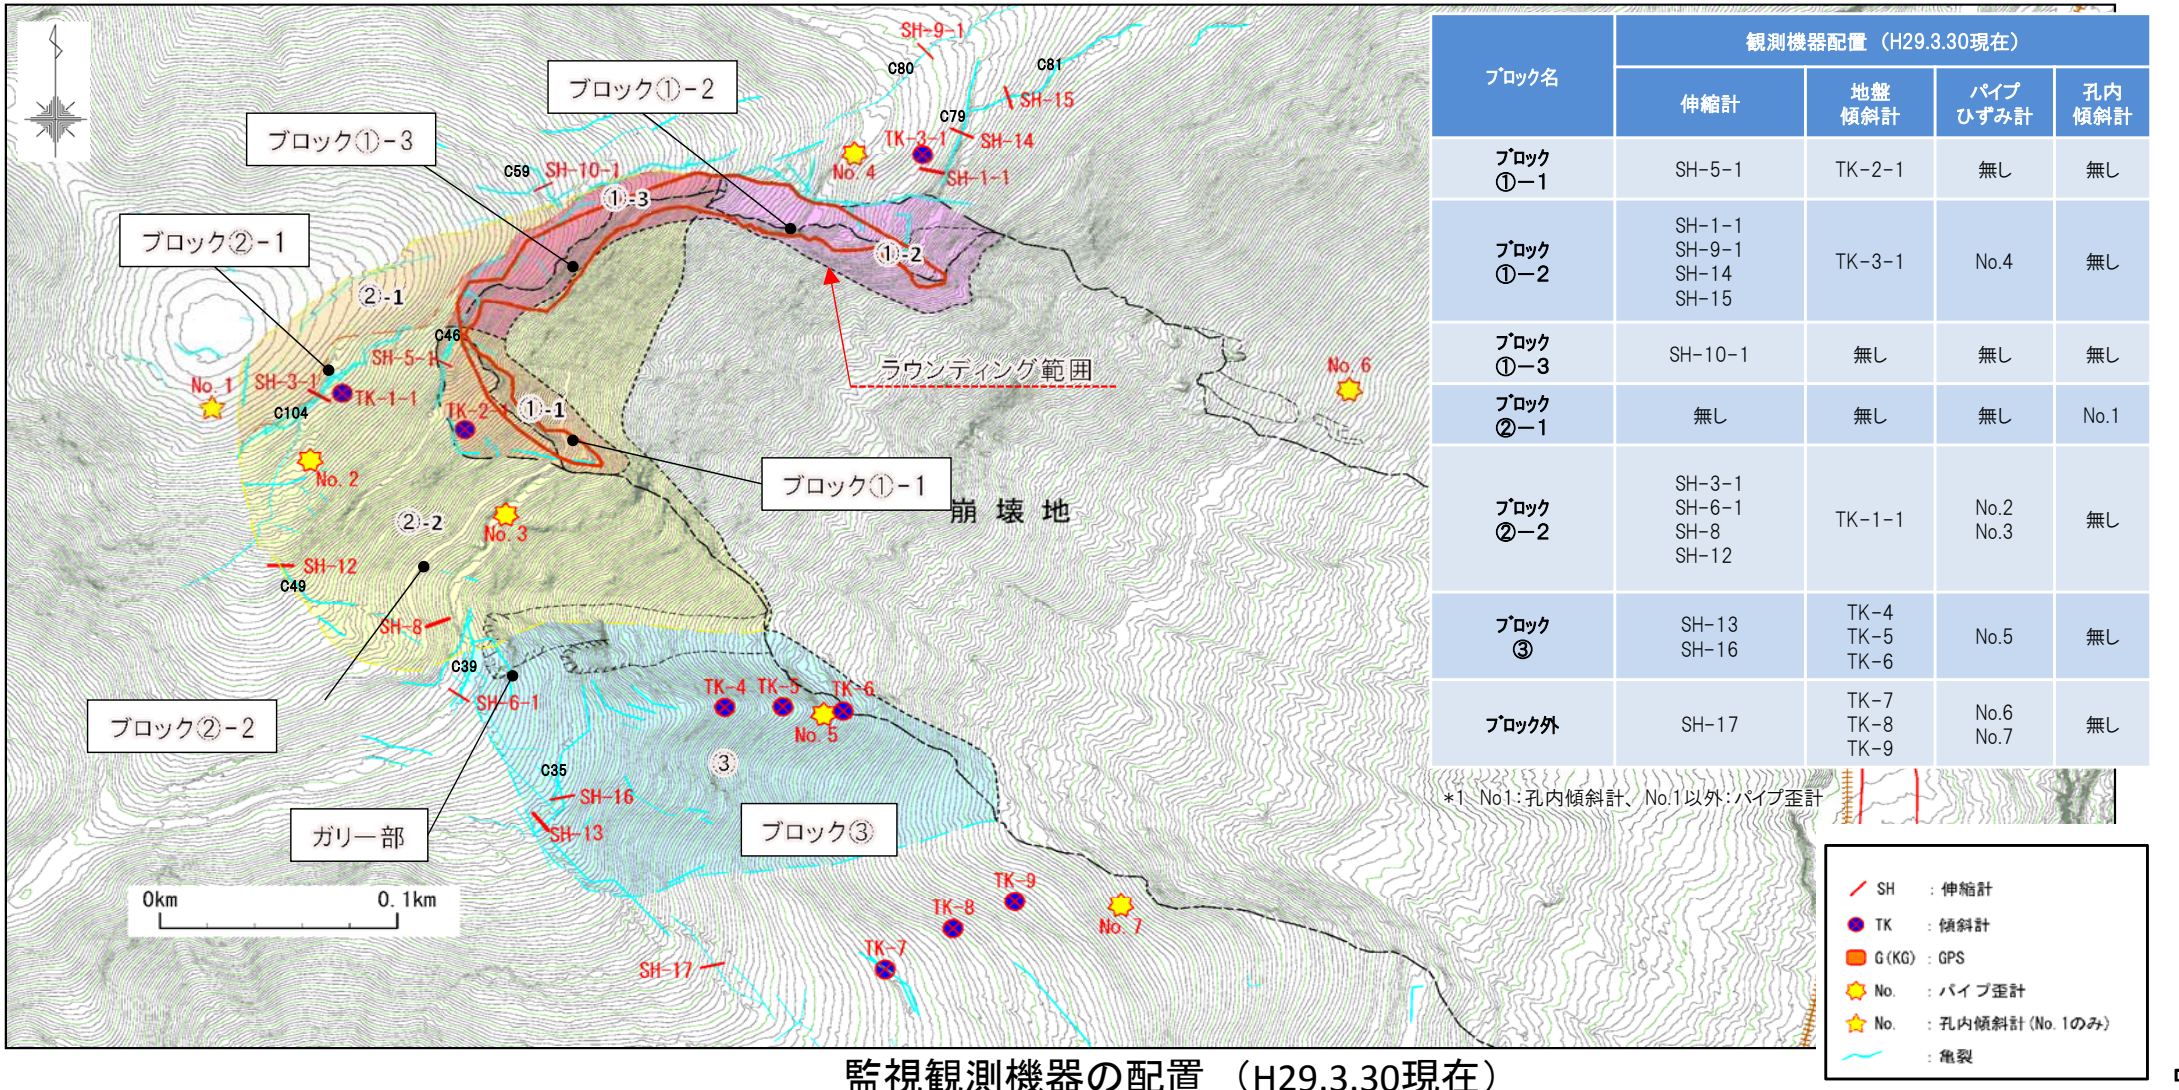
～ 監視観測状況 (H29.3.30現在)～

- ・ 各観測機器において、前回検討会(H28年12月6日)以降からH29年3月30日現在までに有意な変動は見られない。
- ・ H28年12月に追加設置した、ブロック①-2のSH-14,SH-15及びブロック③のSH-16,ブロック外のSH-17の変動はみられない。
- ・ H29年3月2日に南阿蘇村で震度3を観測しているが、この地震による変動は観測されていない。(現地震度計は震度3以下)
- ・ ボーリング孔でのパイプひずみ計、孔内傾斜計は、月変動量(潜在)100μを越えるような累積変動はみられない。

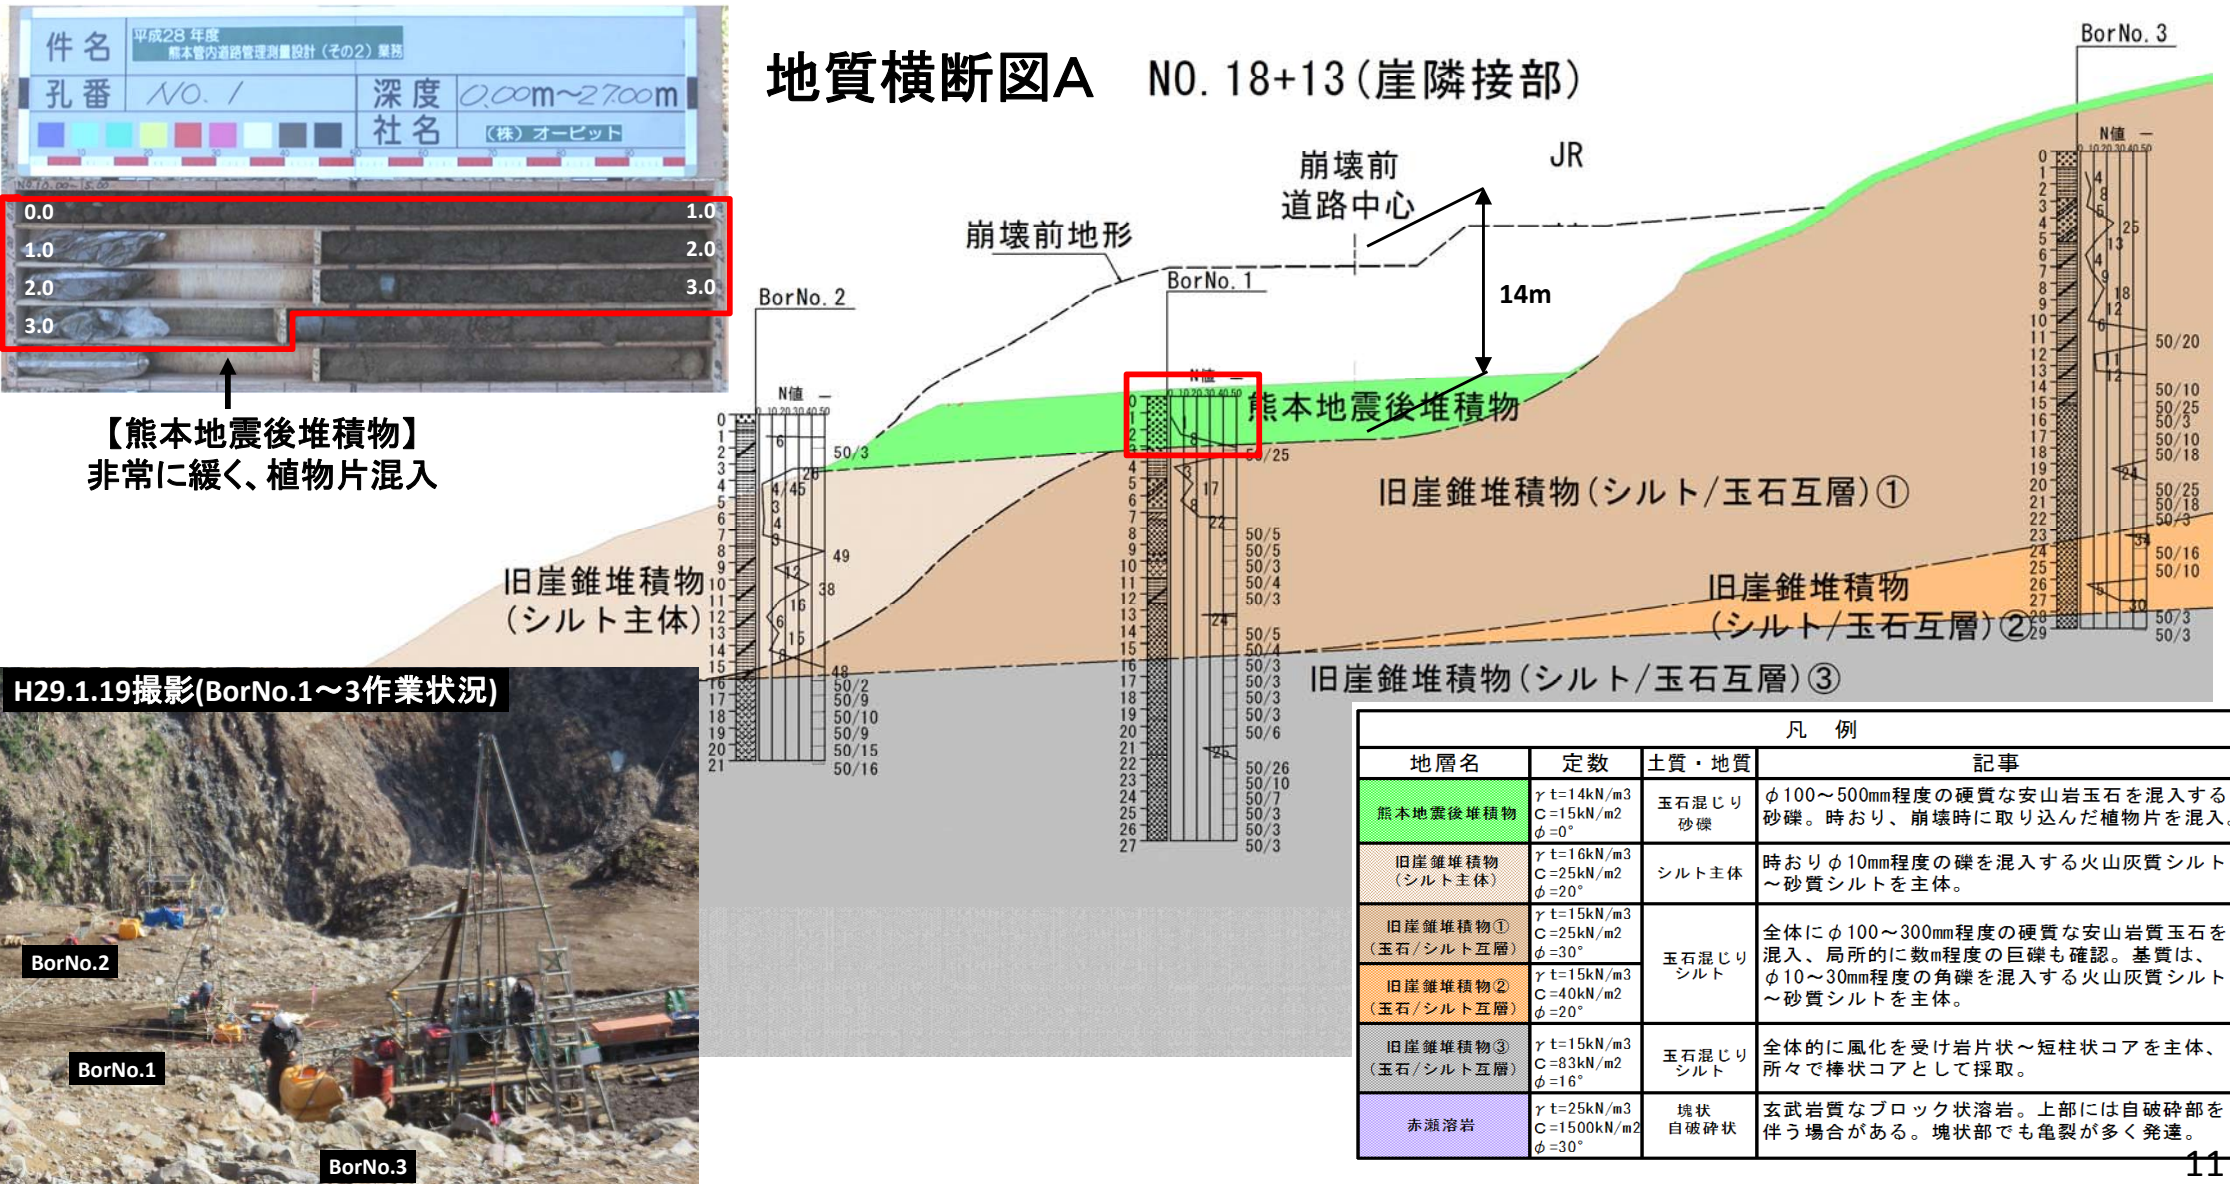
地質横断図A N0. 18+13(崖隣接部)

- 崩壊前地形より、約14m程度崩壊。その上に熊本地震堆積物が4m程度堆積している。
- 旧崖錐堆積物(シルト主体)が川側に分布しており、非常に緩く、降雨等による侵食が懸念される。

【熊本地震後堆積物】  
非常に緩く、植物片混入

- 熊本地震後堆積物は、玉石混り砂礫であり、層厚4～5mと厚く堆積。N値は0～2程度。  
※熊本地震堆積土物の層厚は、試掘の実施によりボーリング結果と検証。
- 旧崖錐堆積物（シルト主体）は、大分方面の川側に分布。N値5程度。
- 旧崖錐堆積物（シルト/玉石互層）は、山側に分布。層の上部はN値7程度と低い。深度が深くなるとN値50相当の地盤。また、過圧密の状態であり、圧密沈下量は小さいと考えられる。

- 熊本地震後堆積物は、地震後の崩壊土砂であり非常に緩く、降雨による侵食が懸念される不安定な土塊であるため、撤去又は改良が必要である。また、降雨後トラフィカビリティが極端に悪化する。
- 旧崖錐堆積物（シルト主体）は、主成分であるシルトは大規模な地盤改良が必要となるケースがある。
- 旧崖錐堆積物（シルト/玉石互層上部）は、N値が低いところがある。N値等を確認し構造物の荷重の大きさによっては地盤改良等の検討が必要。
- 土砂撤去の際は、熊本地震後堆積物が非常に軟弱であるため、トラフィカビリティを考慮し施工が必要。  
※試掘の際に、バックホウの進入ができない状況が発生した。

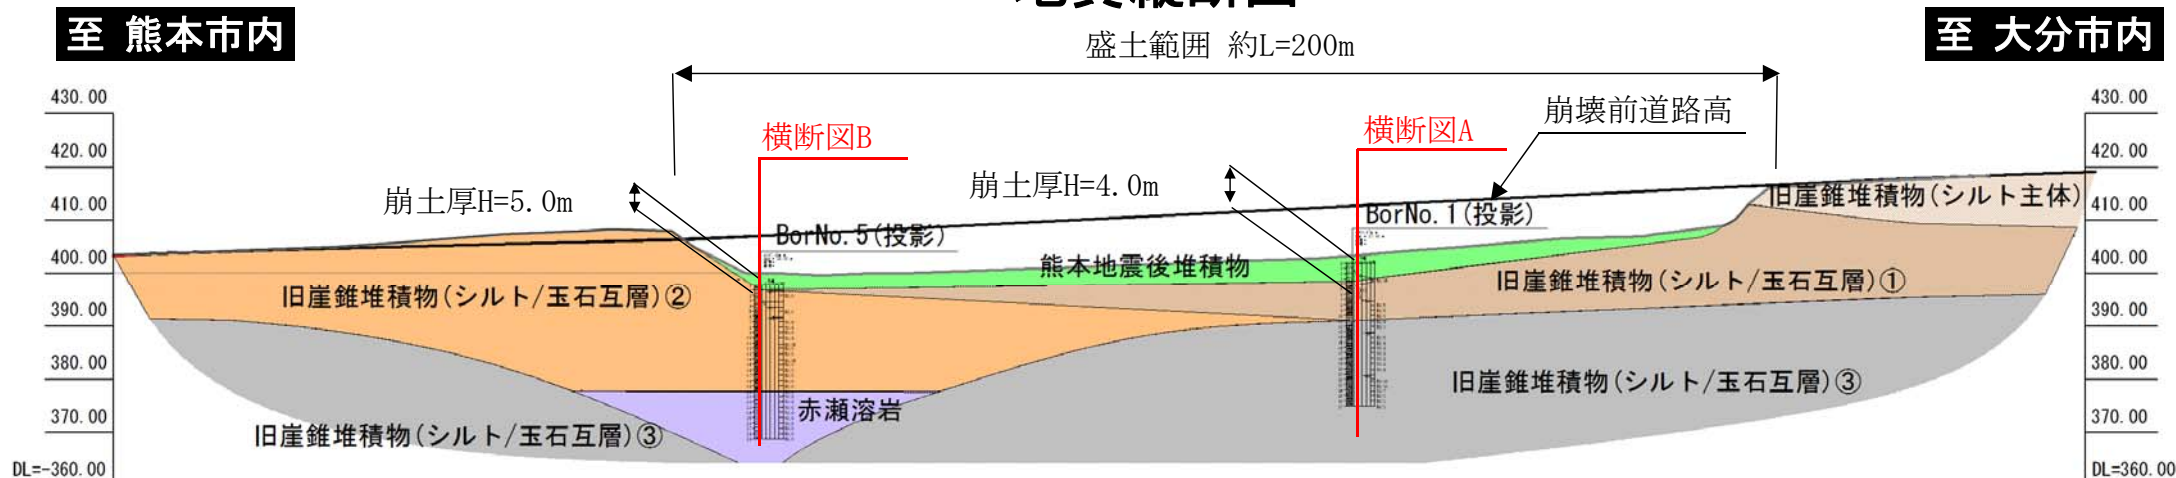
## 地質縦断図

- 崩壊前地形より約14m～15m程度道路が崩壊している。
- 崩壊範囲全体(約200m)に、熊本地震堆積物が4.0～5.0m程度堆積している。

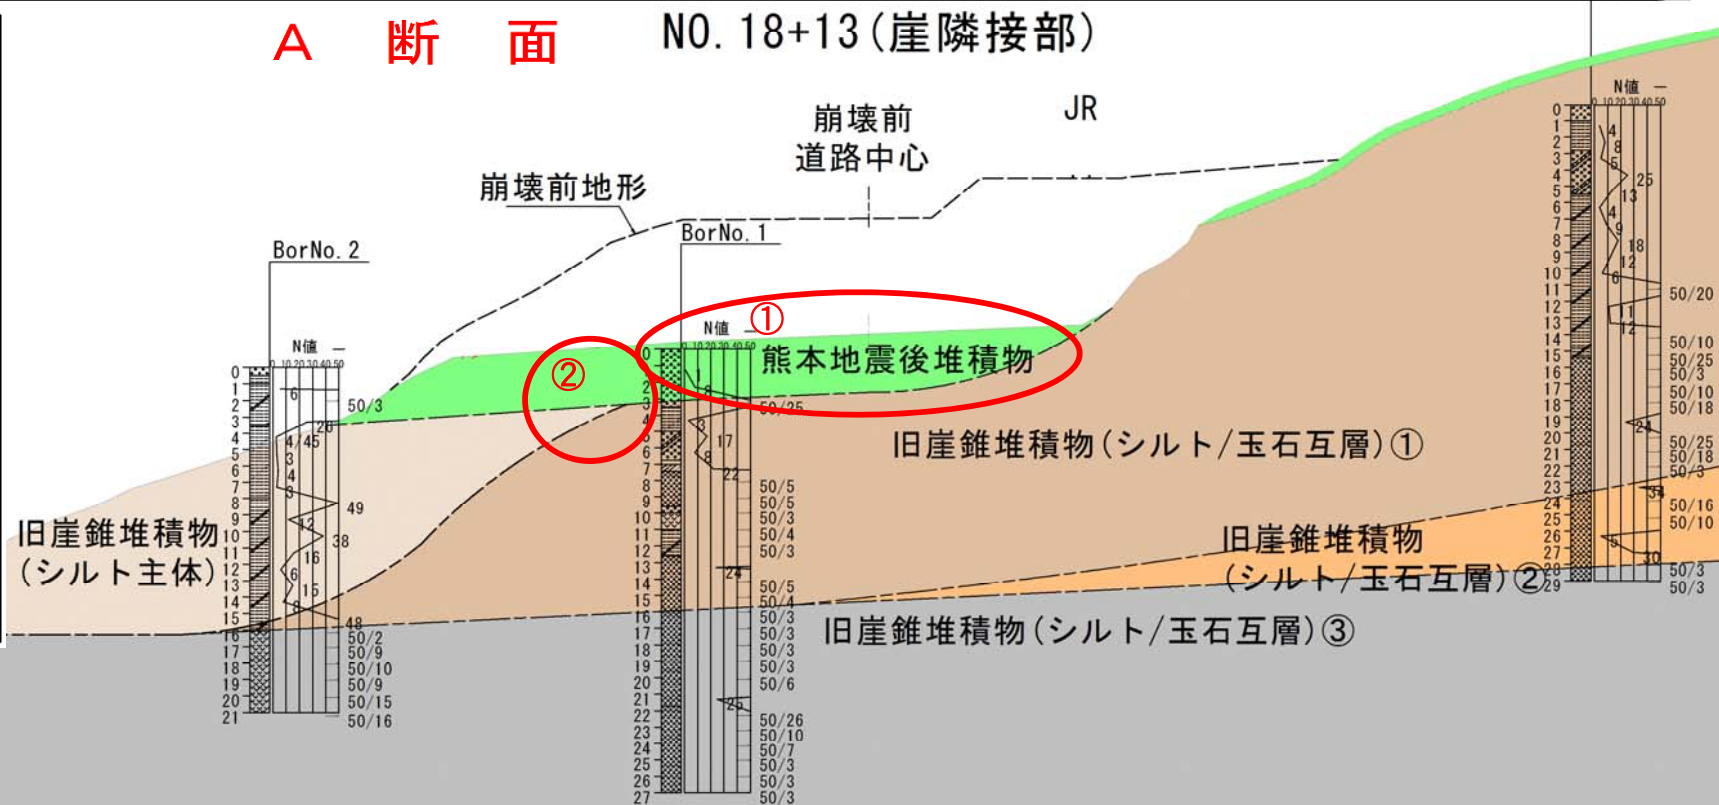
- 崩壊地盤の状況が点的なボーリング調査では、支持地盤となり得る基盤面の範囲を正確に把握できないため以下を実施する。
- ・ 熊本地震後堆積物を撤去して、基盤となりうる旧崖錐堆積物(シルト／玉石互層)の範囲を正確に調査し、地耐力を把握する。(赤丸①)
  - ・ 熊本地震後堆積物を撤去して、旧崖錐堆積物(シルト主体)との境界を確認し、構造物の構築可能範囲を正確に把握する。(赤丸②)

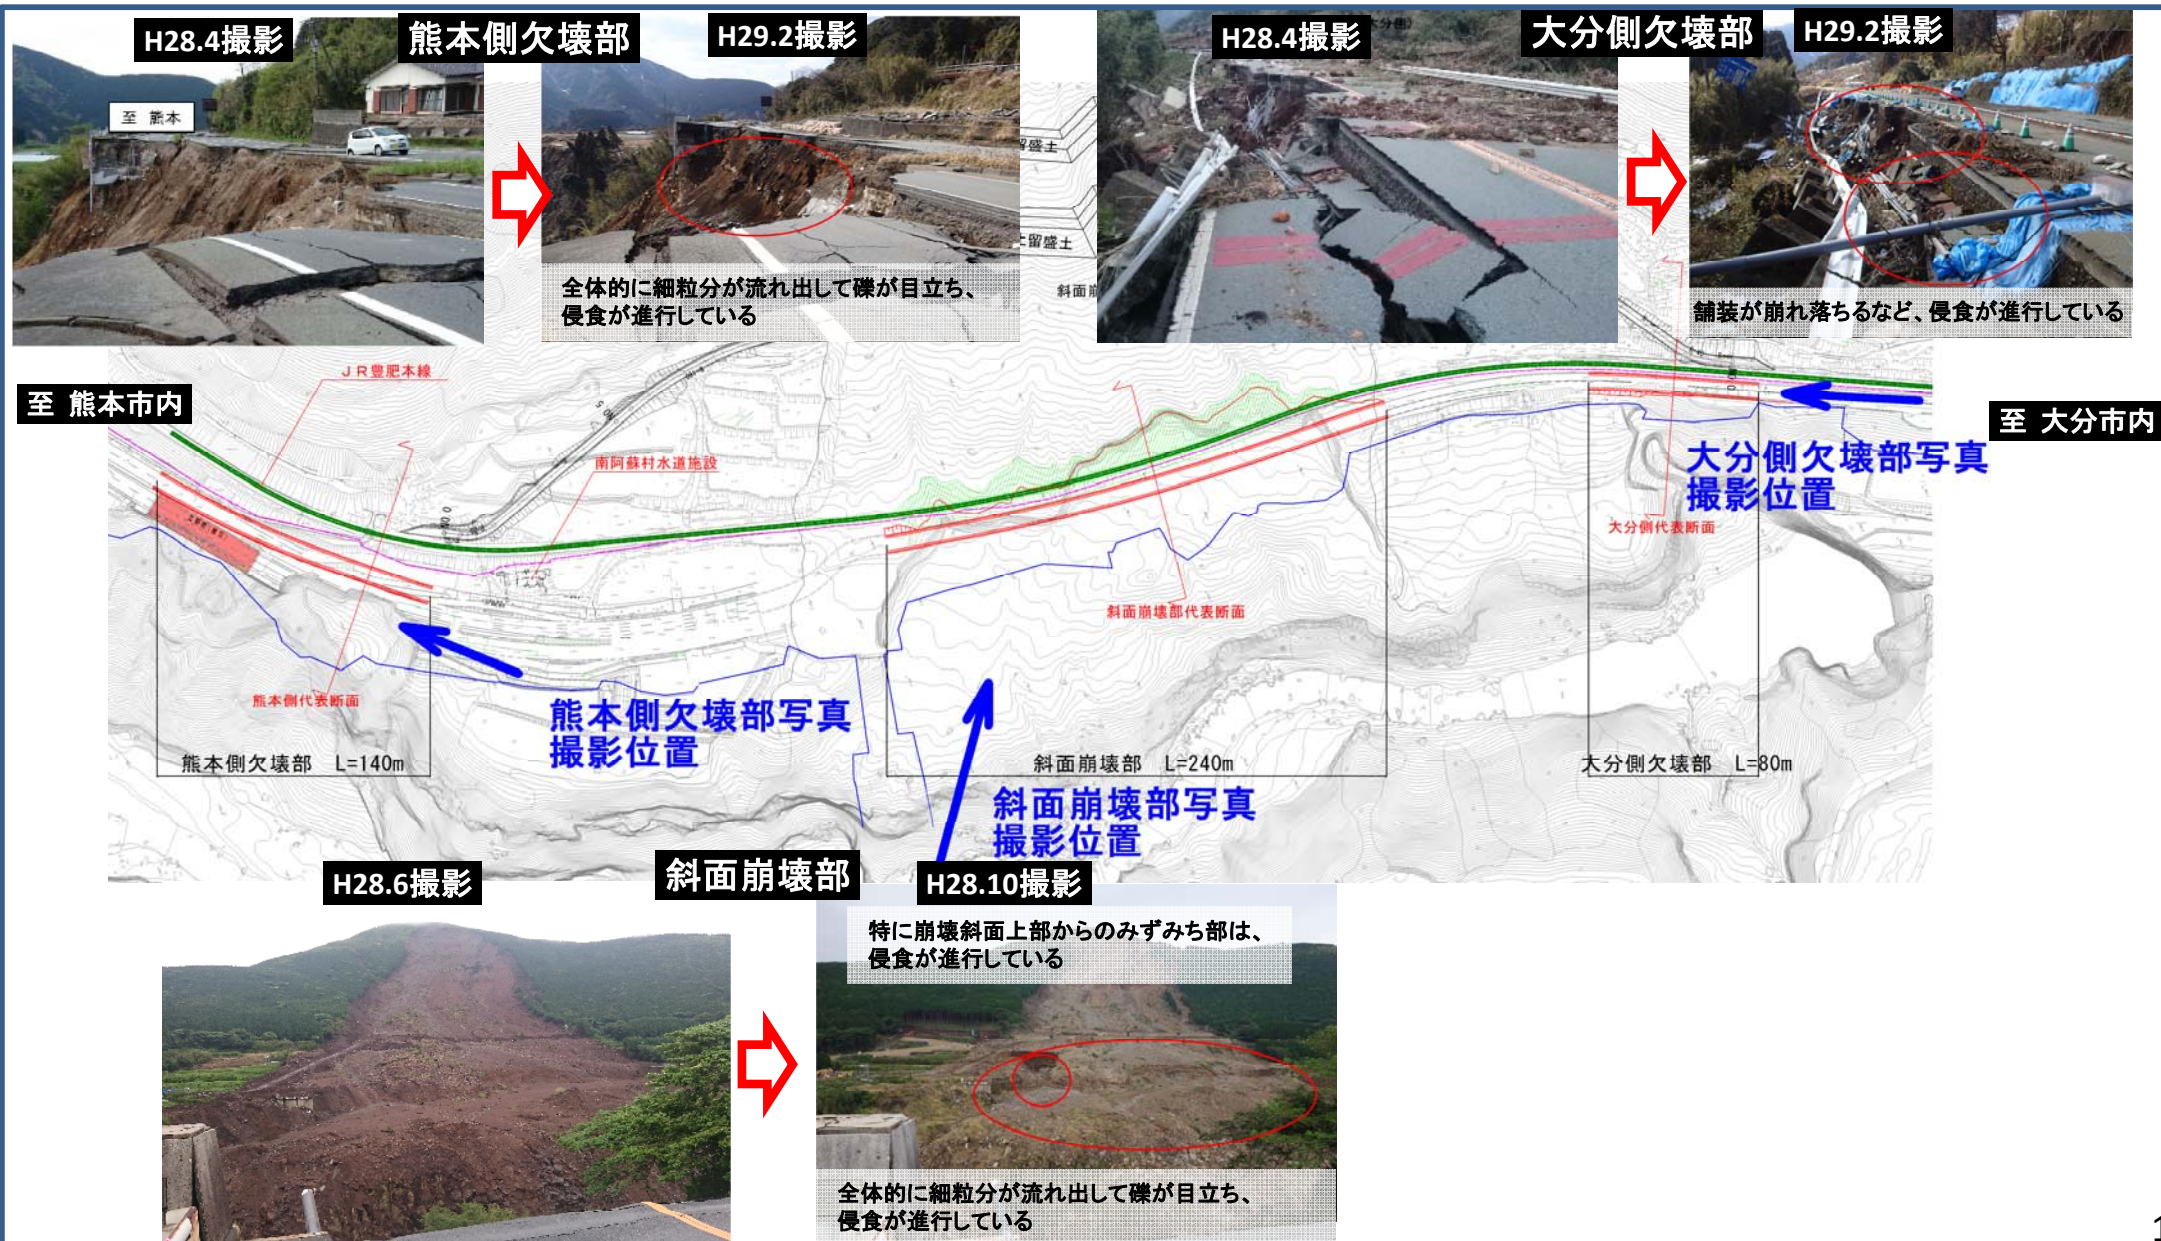
○震災後約11ヶ月が過ぎて崩壊箇所の侵食が進行している

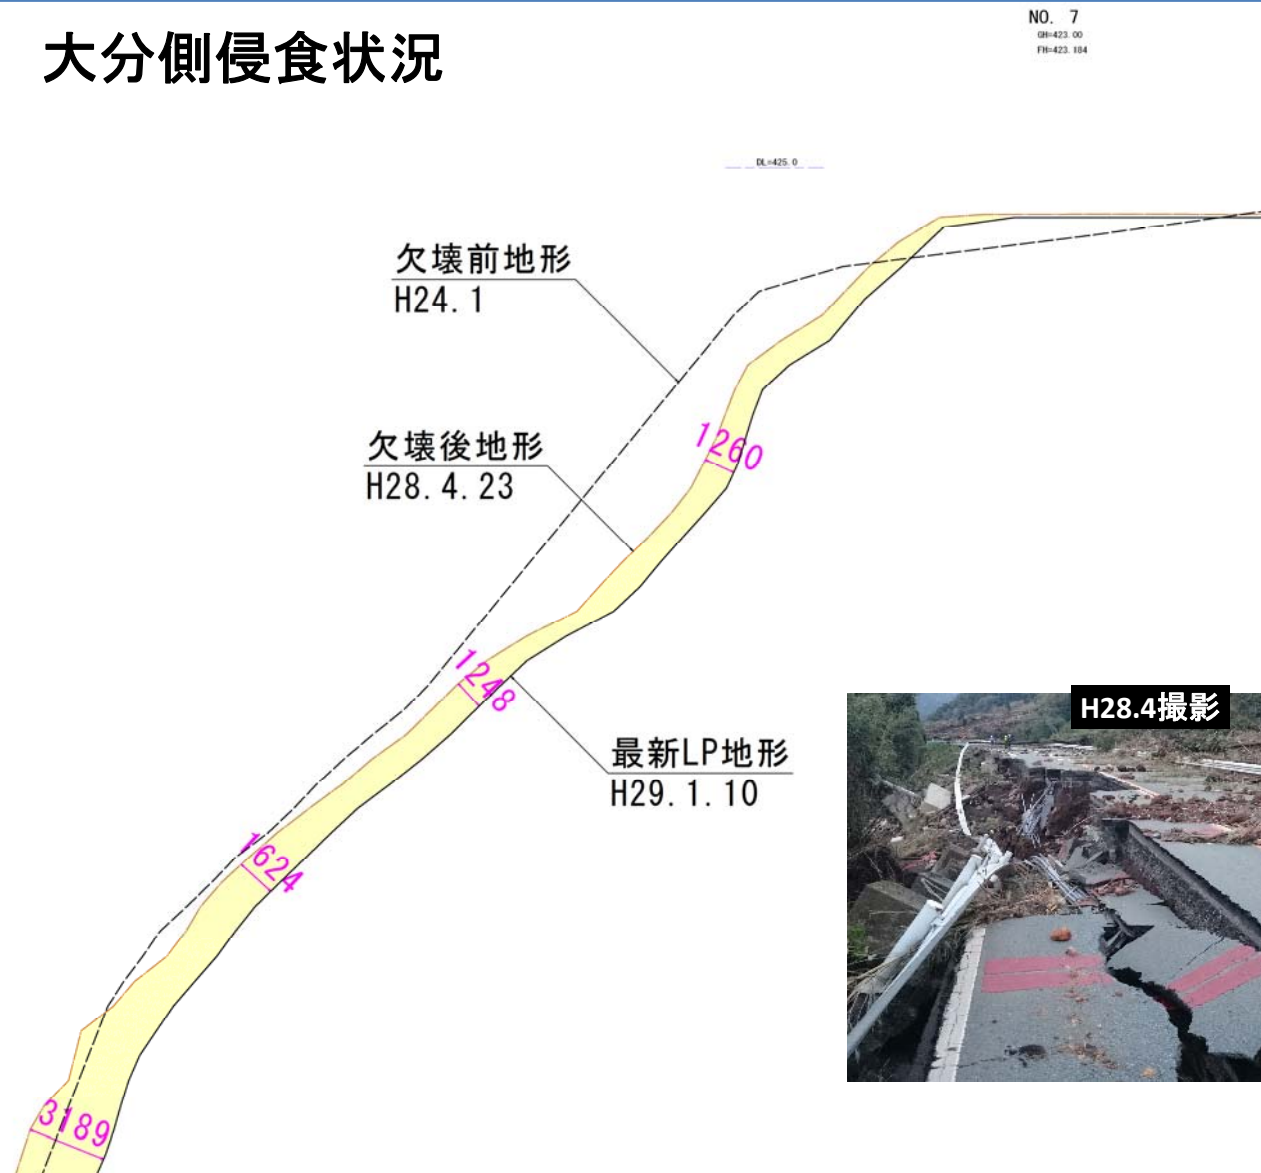
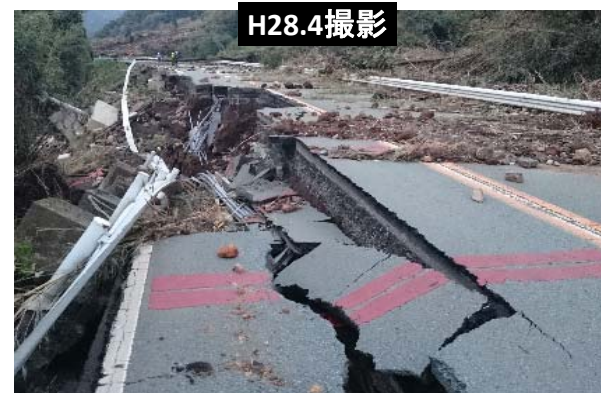
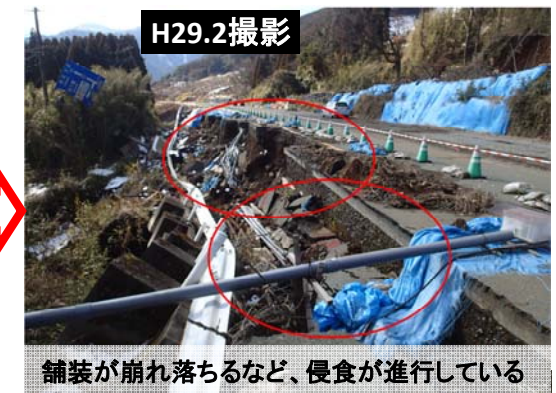
## 大分側侵食状況

- 熊本地震による欠壊直後の地形図と最新の地形図を重ねた結果、大分側では降雨等により約1～3m強の侵食が確認された。

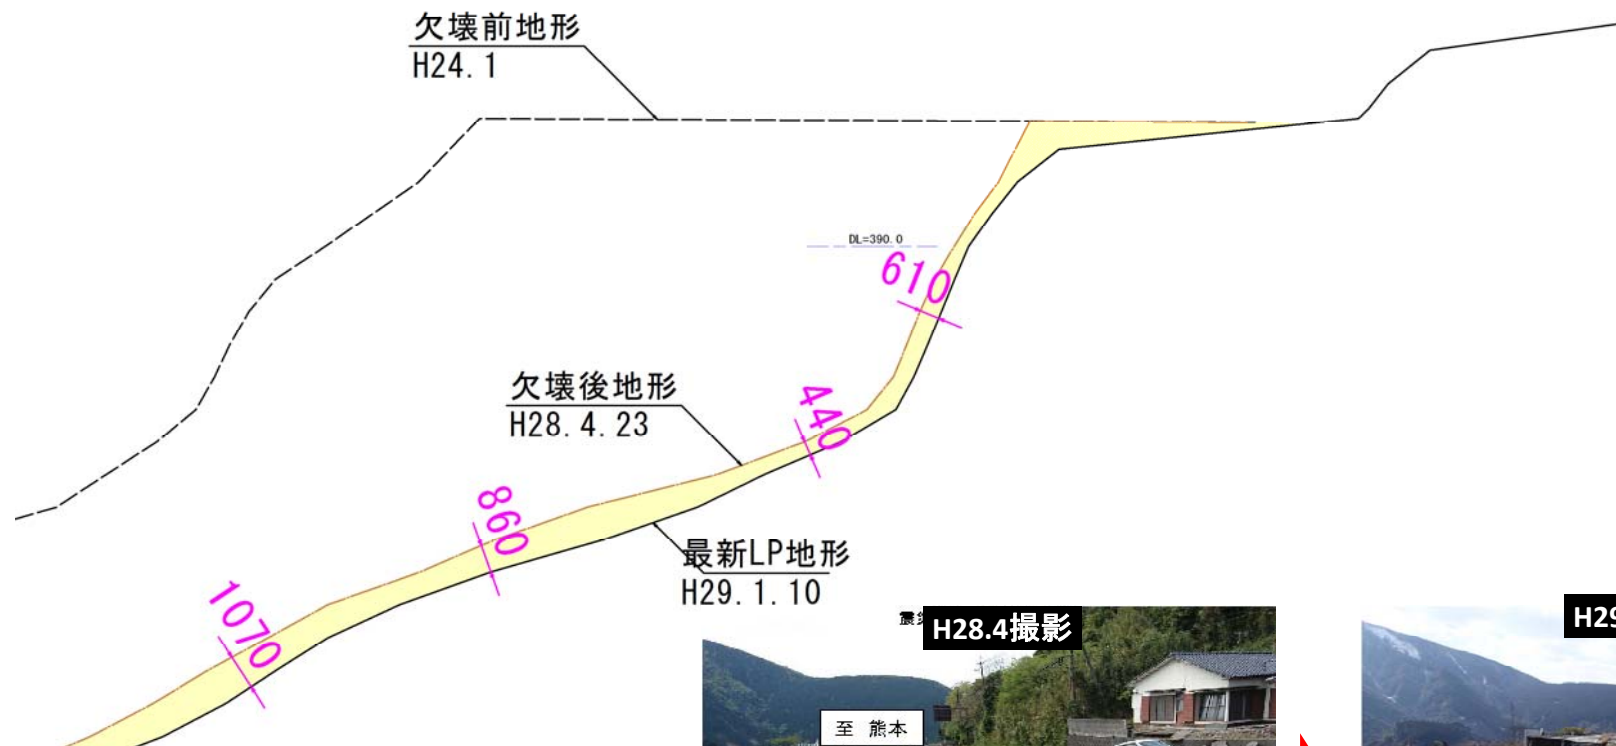
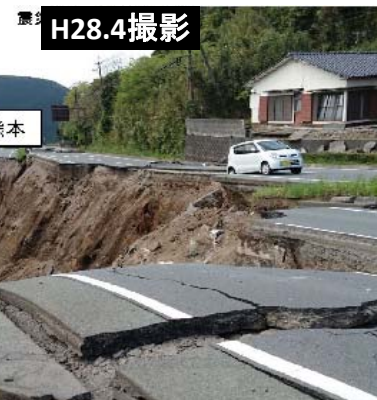
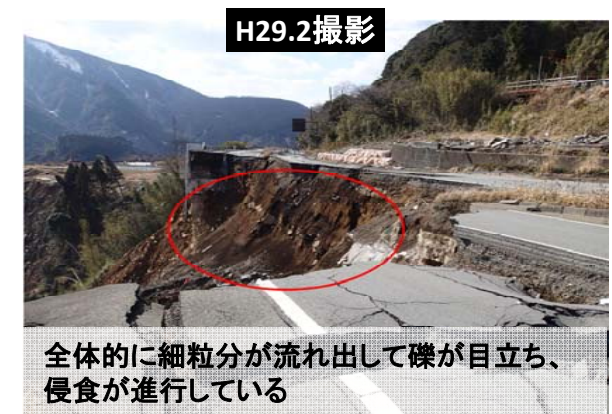
## 熊本側侵食状況

- 熊本地震による欠壊直後の地形図と最新の地形図を重ねた結果、熊本側では降雨等により約1m程度の侵食が確認された。
