阿蘇大橋地区復旧技術検討会 (第6回)

平成29年11月10日(金)
国土交通省 九州地方整備局

阿蘇大橋地区復旧技術検討会 (第6回) 《 目 次 》

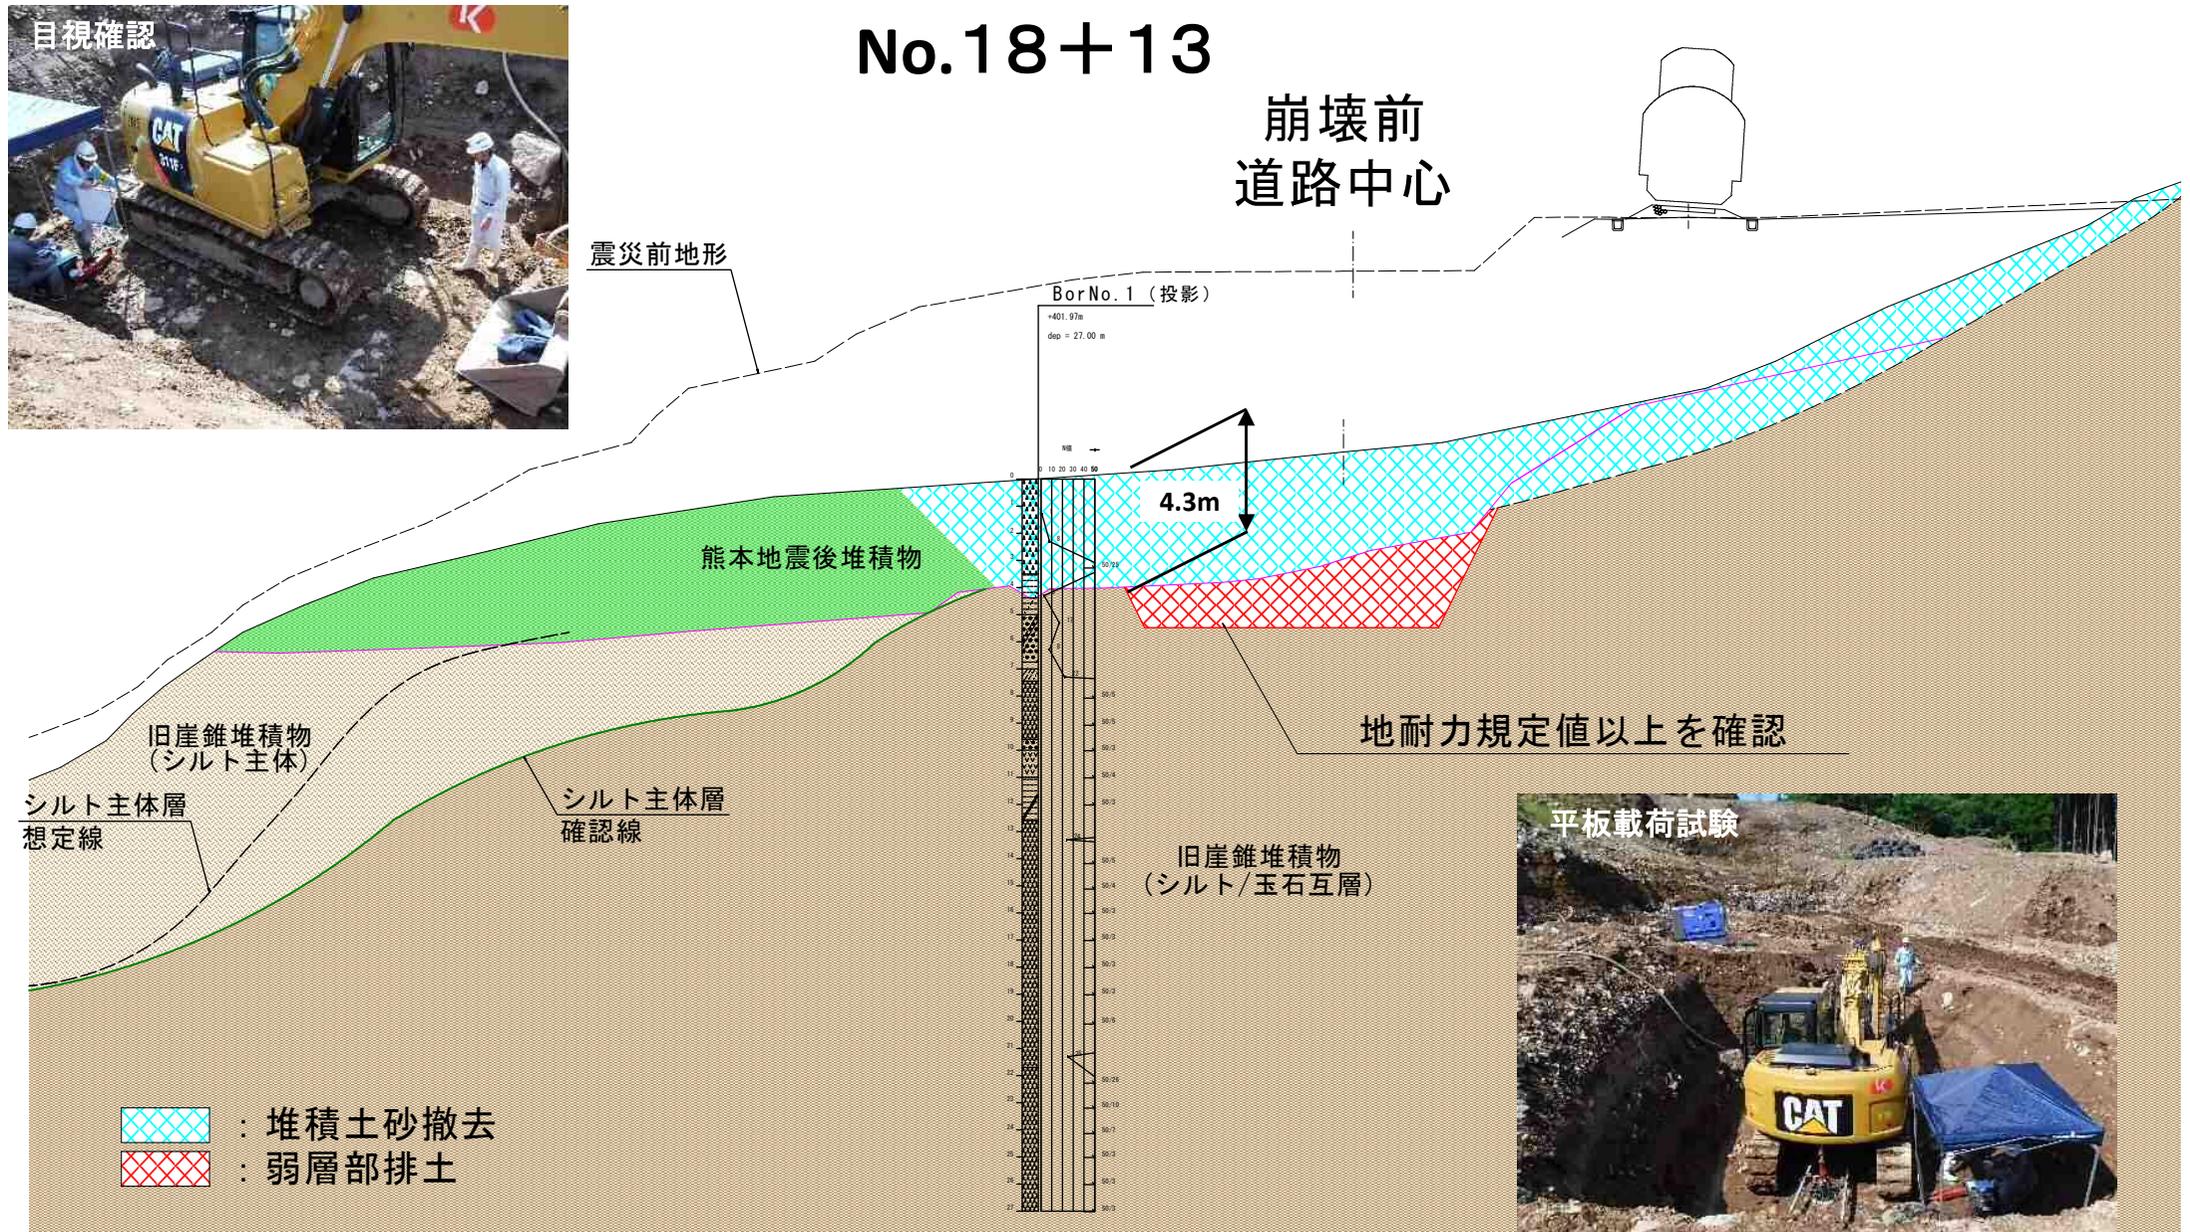
- 熊本地震後堆積物は厚いところで4.3m堆積しており、そのすぐ下面で旧崖錐堆積物(シルト/玉石互層)を目視により確認
- 構造物構築範囲での堆積土砂撤去直近の基盤(旧崖錐堆積物(シルト/玉石互層))部では地耐力不足
- 簡易貫入試験より弱層部を確認し、排土後再度平板载荷試験を実施し、**地耐力規定値以上を確認**

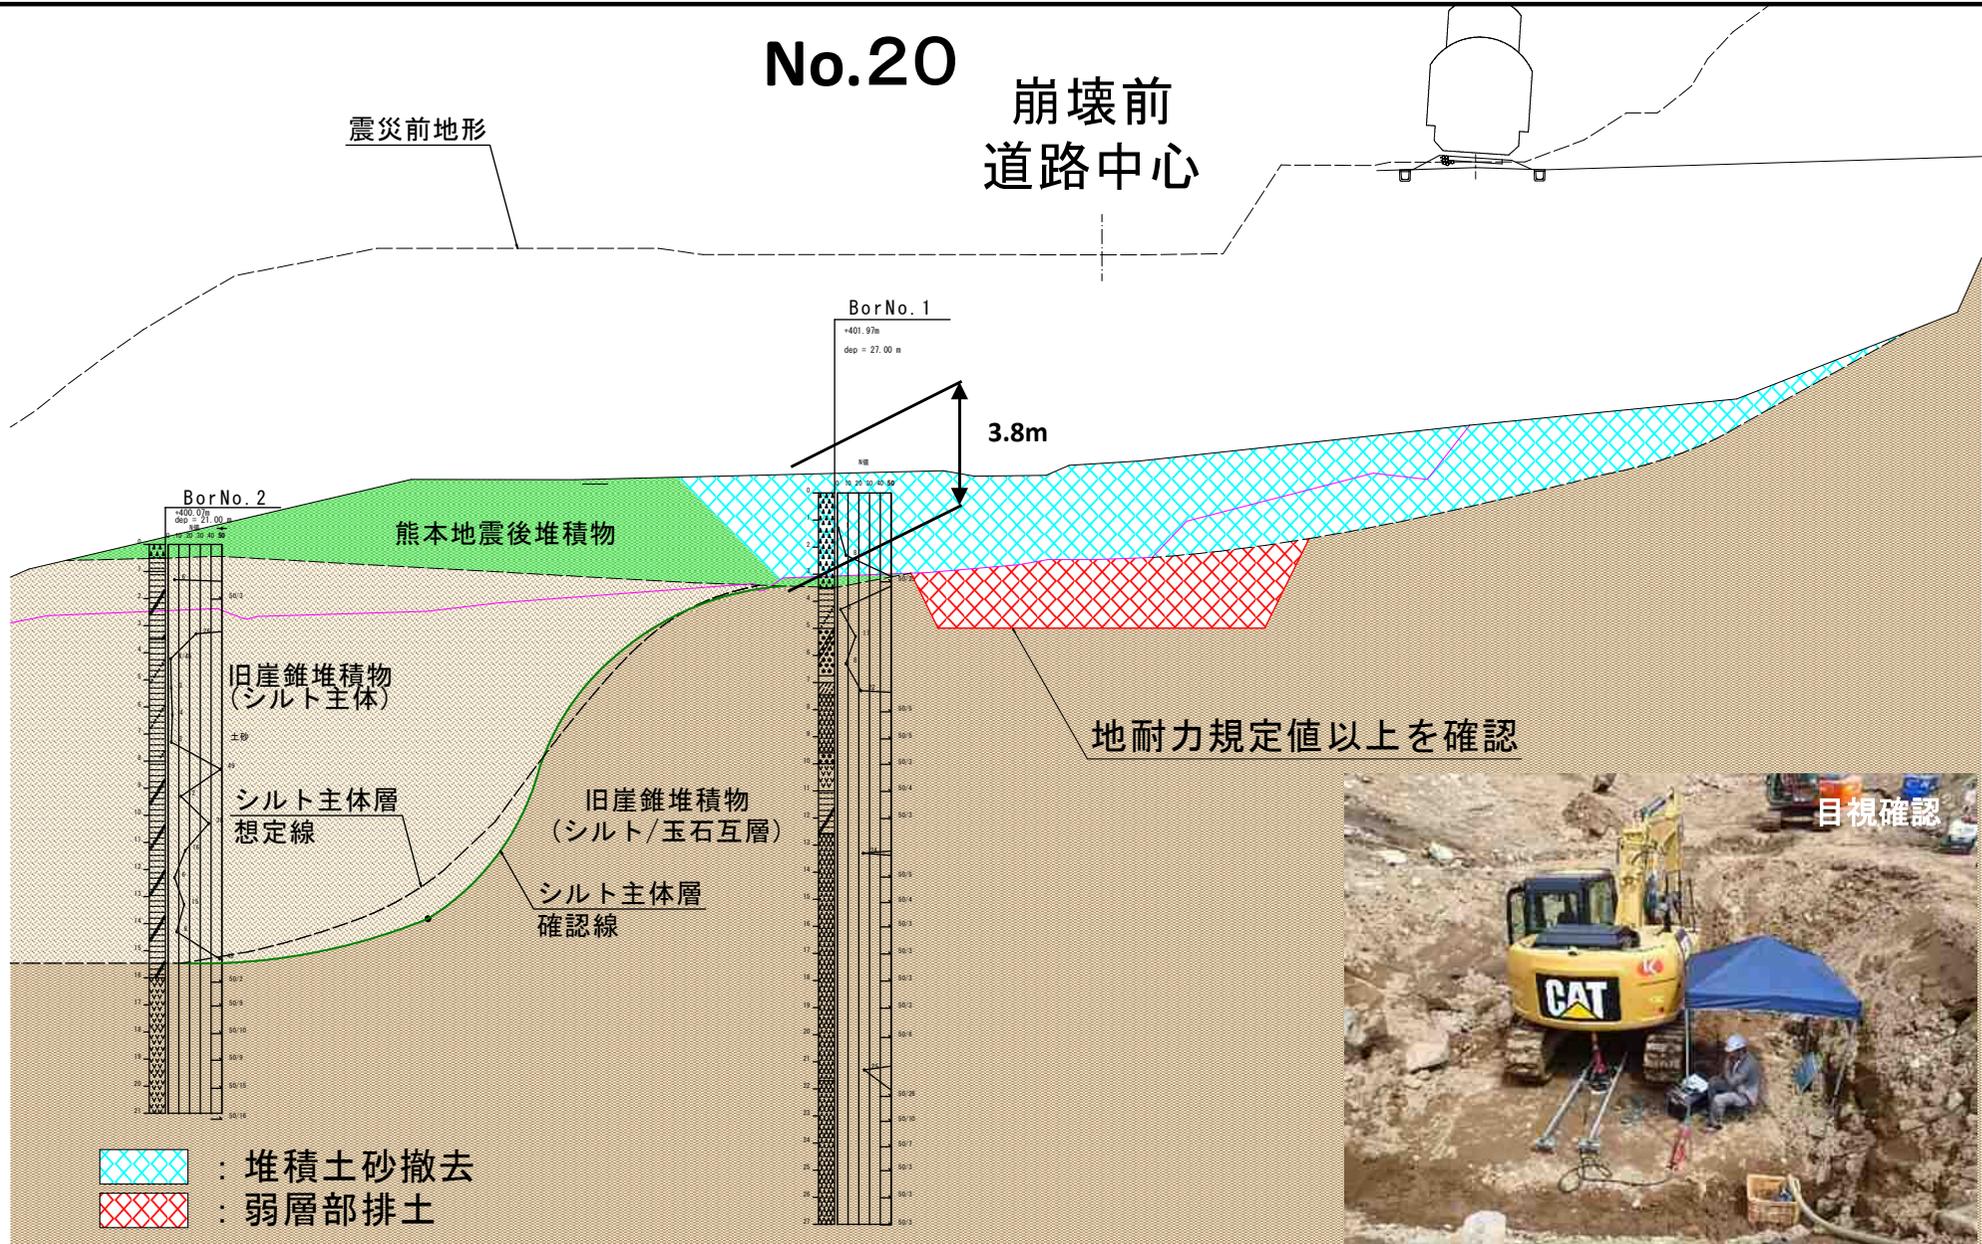
No.20 崩壊前 道路中心

- 熊本地震後堆積物は厚いところで3.8m堆積しており、そのすぐ下面で旧崖錐堆積物(シルト/玉石互層)を目視により確認
- 構造物構築範囲での堆積土砂撤去直近の基盤(旧崖錐堆積物(シルト/玉石互層))部では地耐力不足
- 簡易貫入試験より弱層部を確認し、排土後再度平板載荷試験を実施し、**地耐力規定値以上を確認**

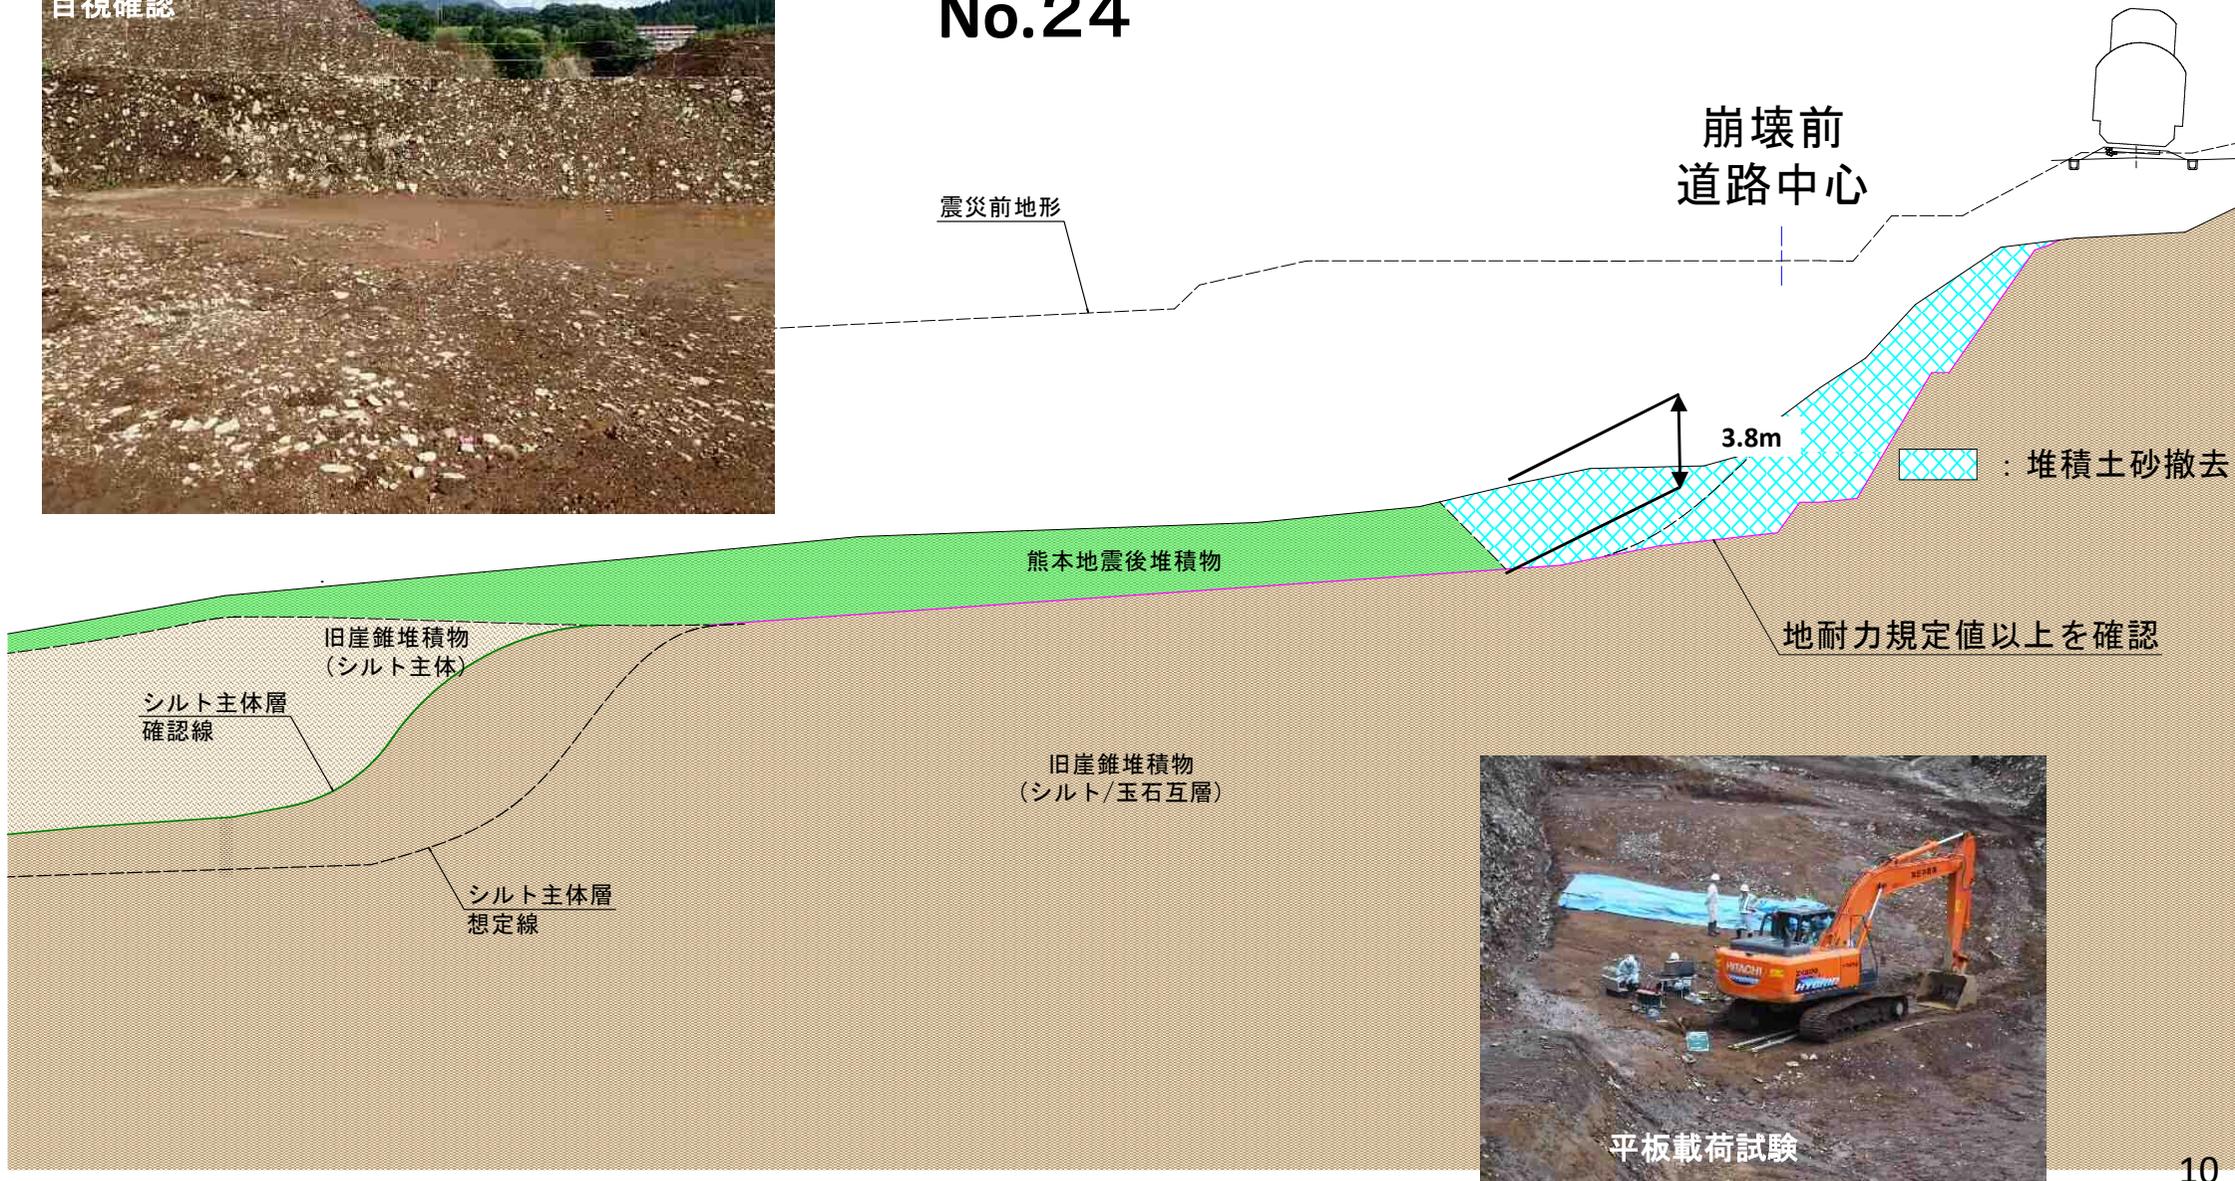
No.24

- 熊本地震後堆積物は厚いところで3.8m堆積しており、そのすぐ下面で旧崖錐堆積物(シルト/玉石互層)を目視により確認
- 構造物構築範囲での堆積土砂撤去直近の基盤(旧崖錐堆積物(シルト/玉石互層))部で平板載荷試験を実施し、**地耐力規定値以上を確認**

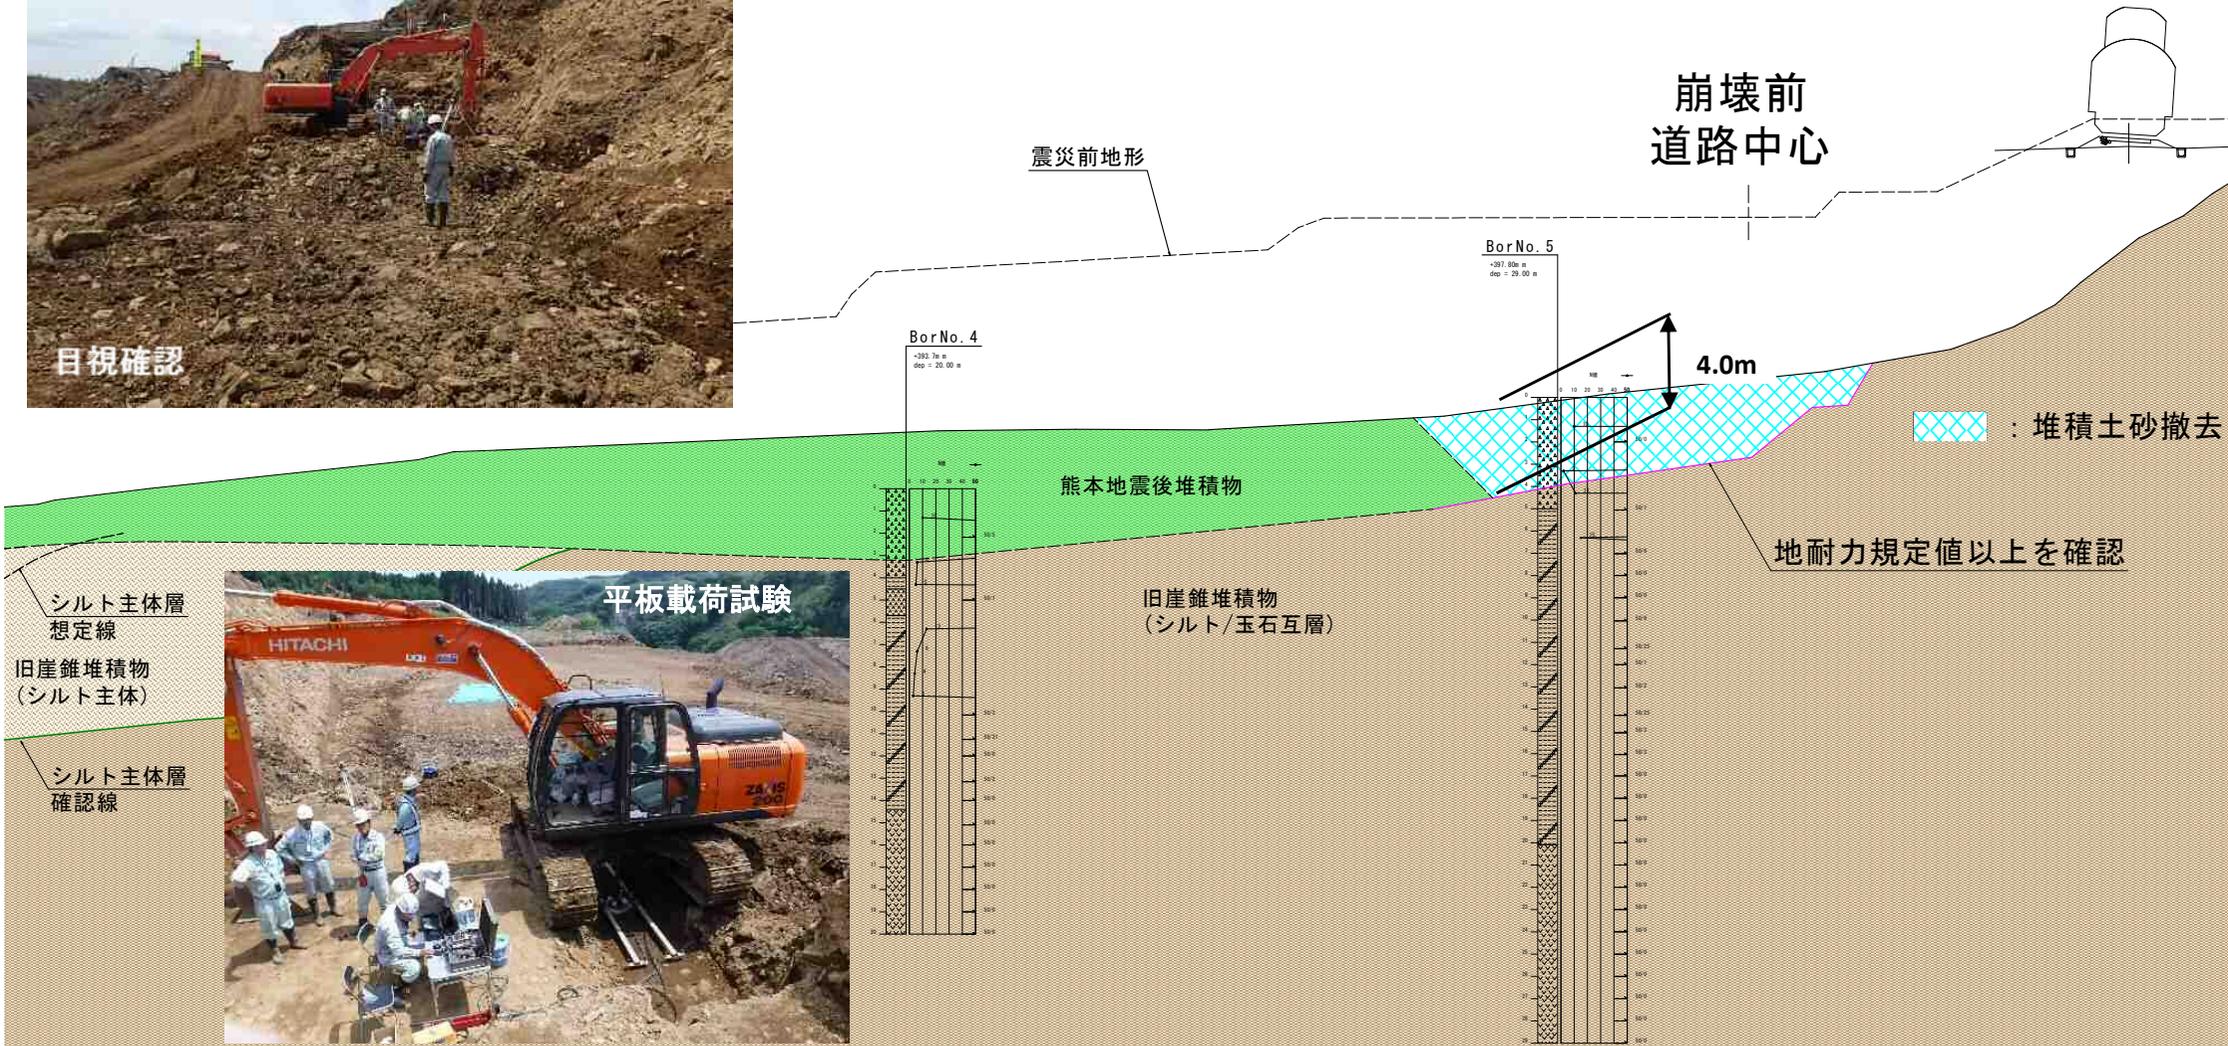
No.25+11

- 熊本地震後堆積物は厚いところで4.0m堆積しており、そのすぐ下面で旧崖錐堆積物(シルト/玉石互層)を目視により確認
- 構造物構築範囲での堆積土砂撤去直近の基盤(旧崖錐堆積物(シルト/玉石互層))部で平板載荷試験を実施し、**地耐力規定値以上を確認**

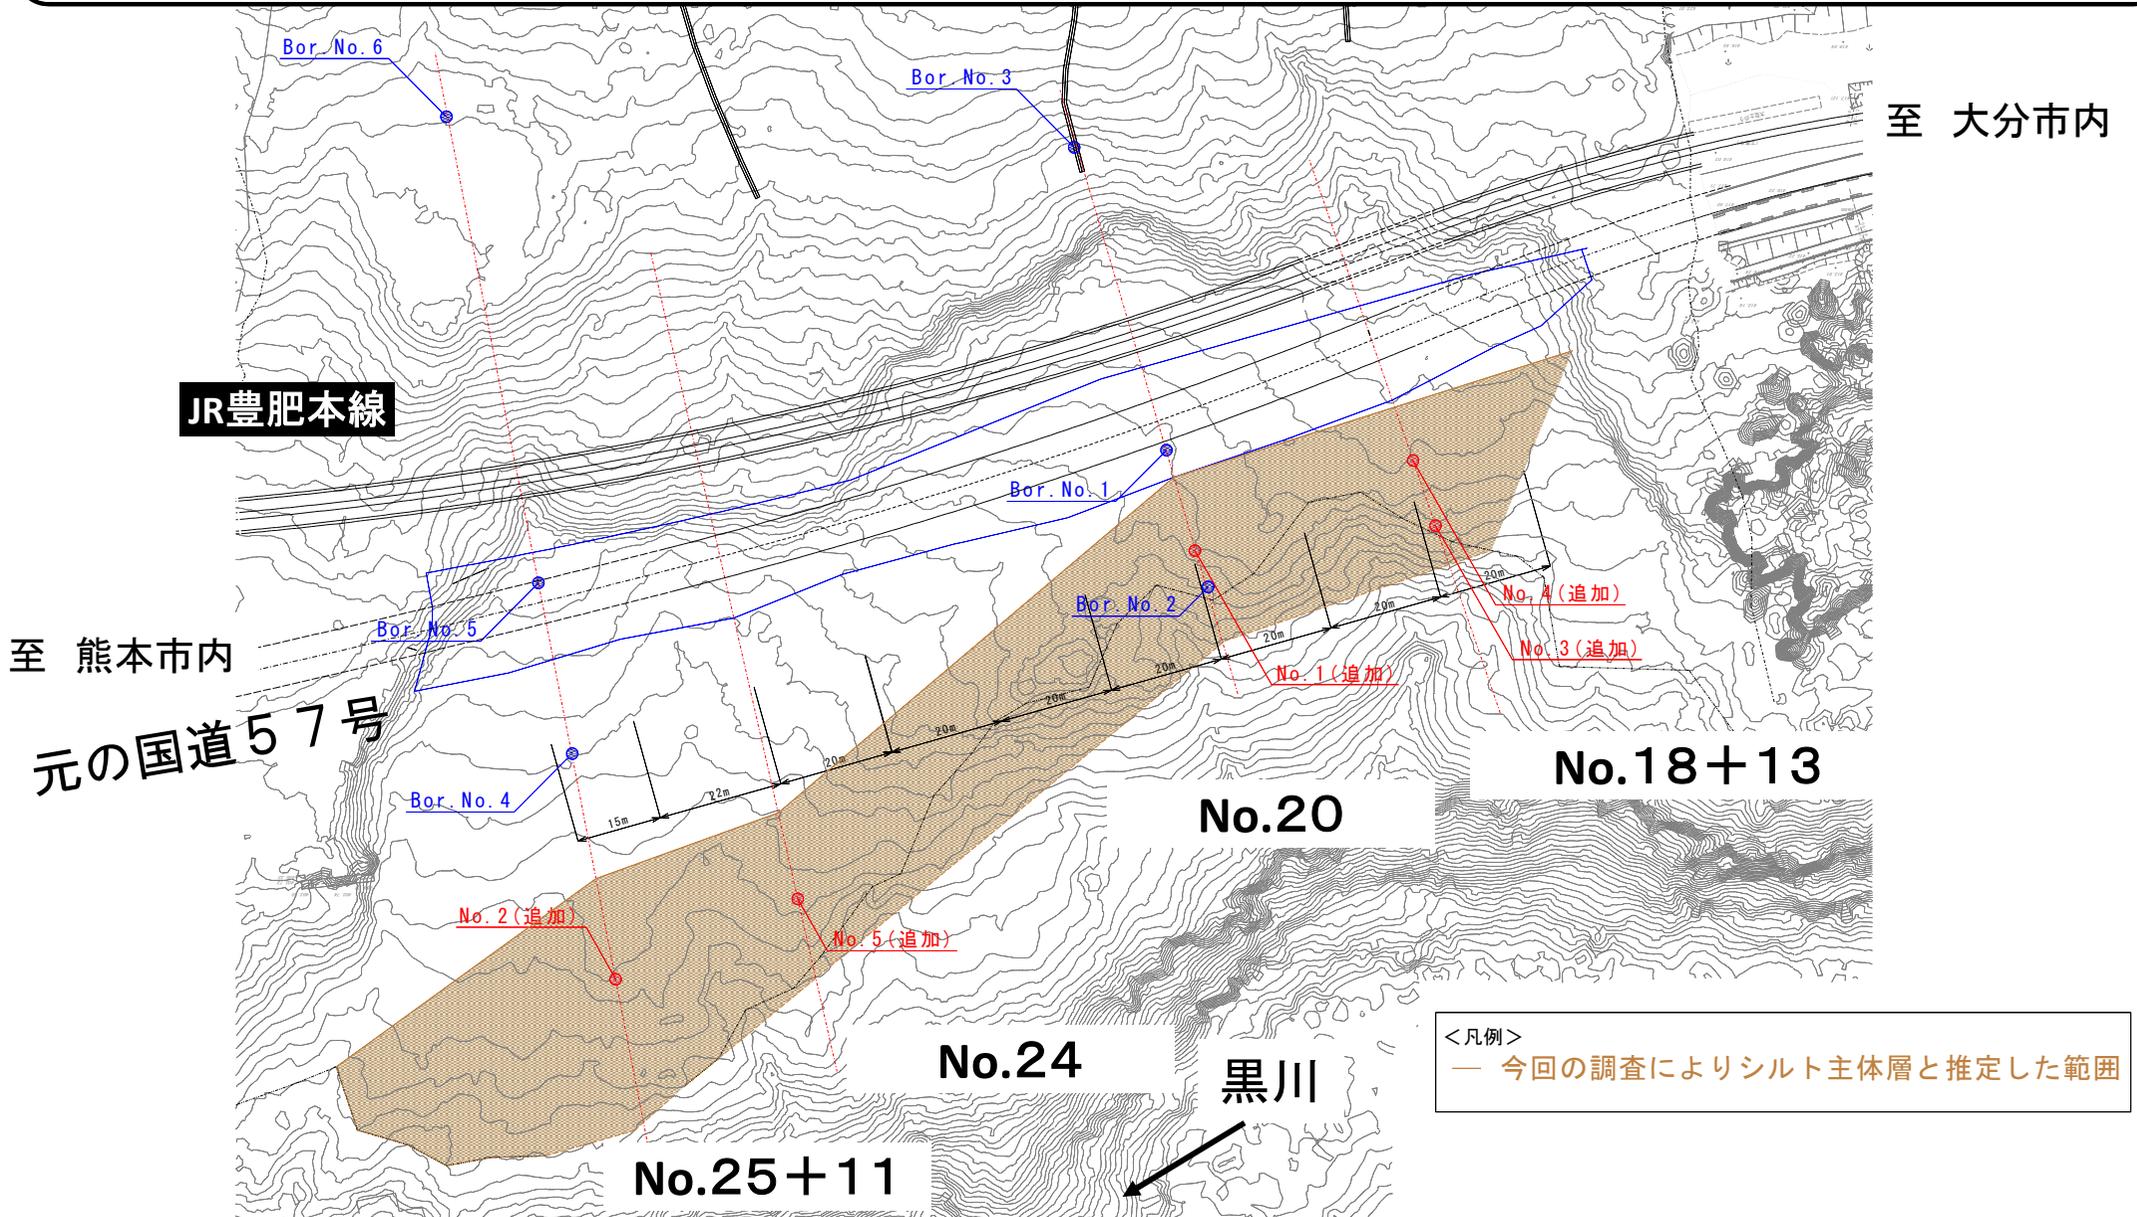
- シルト主体層は、赤ボク質の火山灰質シルトからなるN値1～10程度の軟質な河川性の堆積物で、黒川が部分的に堰き止められた時代に堆積した粘性土と考えられる。
- シルト主体層は、想定よりも山側まで緩やかに堆積し、谷側斜面の厚いところで15m分布している。
- シルト主体層とシルト/玉石互層の境界は、安山岩玉石の混入率とN値を参考として設定した。

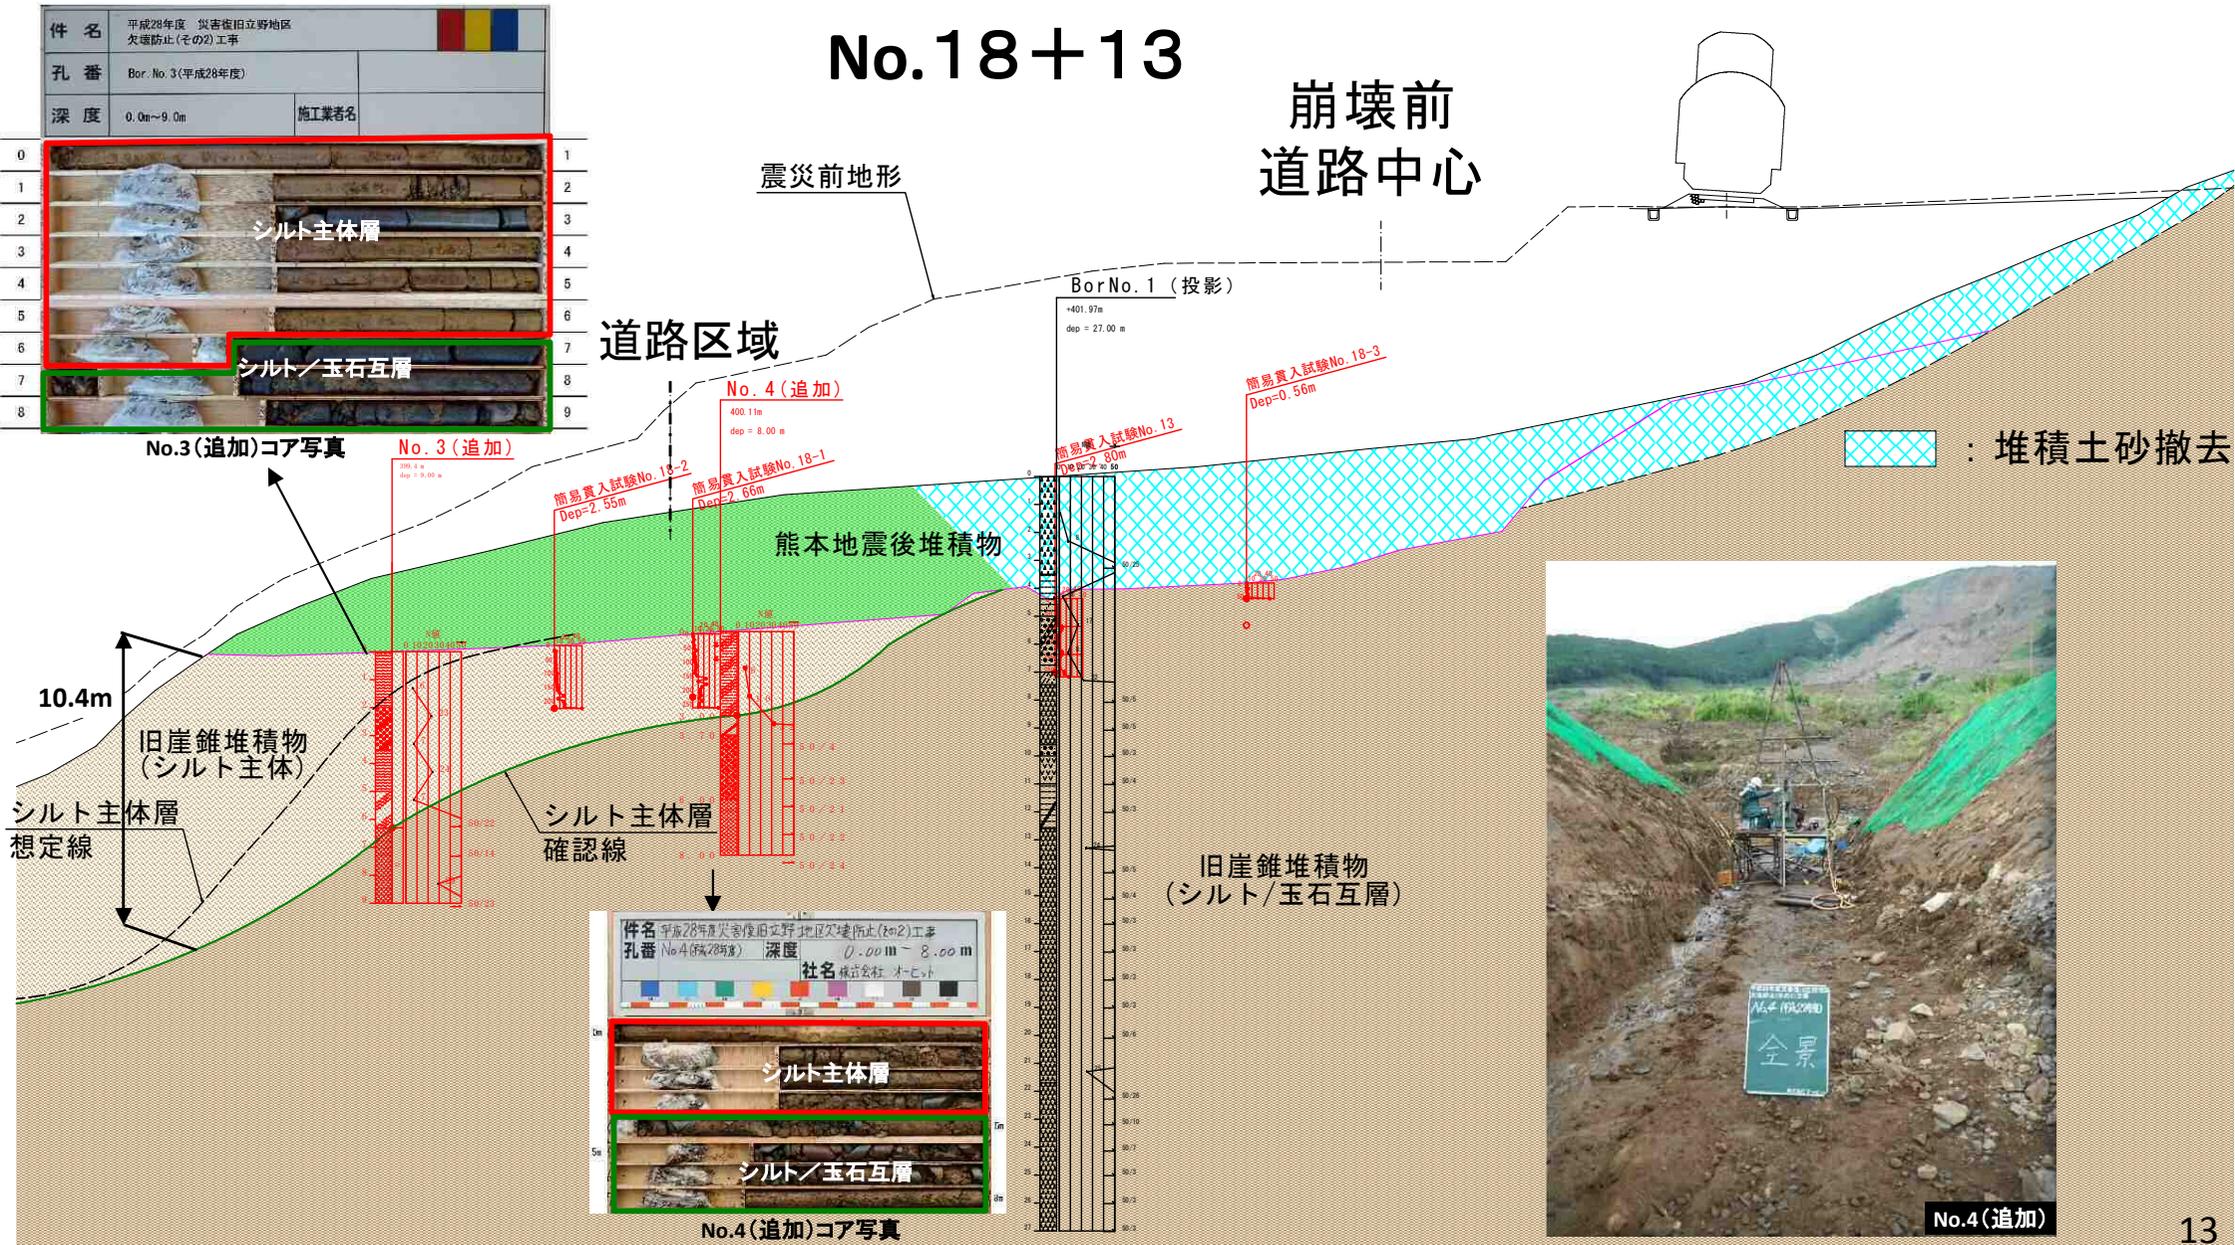
- 旧崖錐堆積物(シルト主体)は想定よりも山側まで確認。川側に厚いところで10.4m分布している
- シルト主体層はN値1~10程度の赤ボク質の火山灰質シルトからなり、層理面の発達した河川性の堆積物である
- シルト主体層とシルト/玉石互層の境界は、安山岩玉石の混入率とN値を参考として設定した

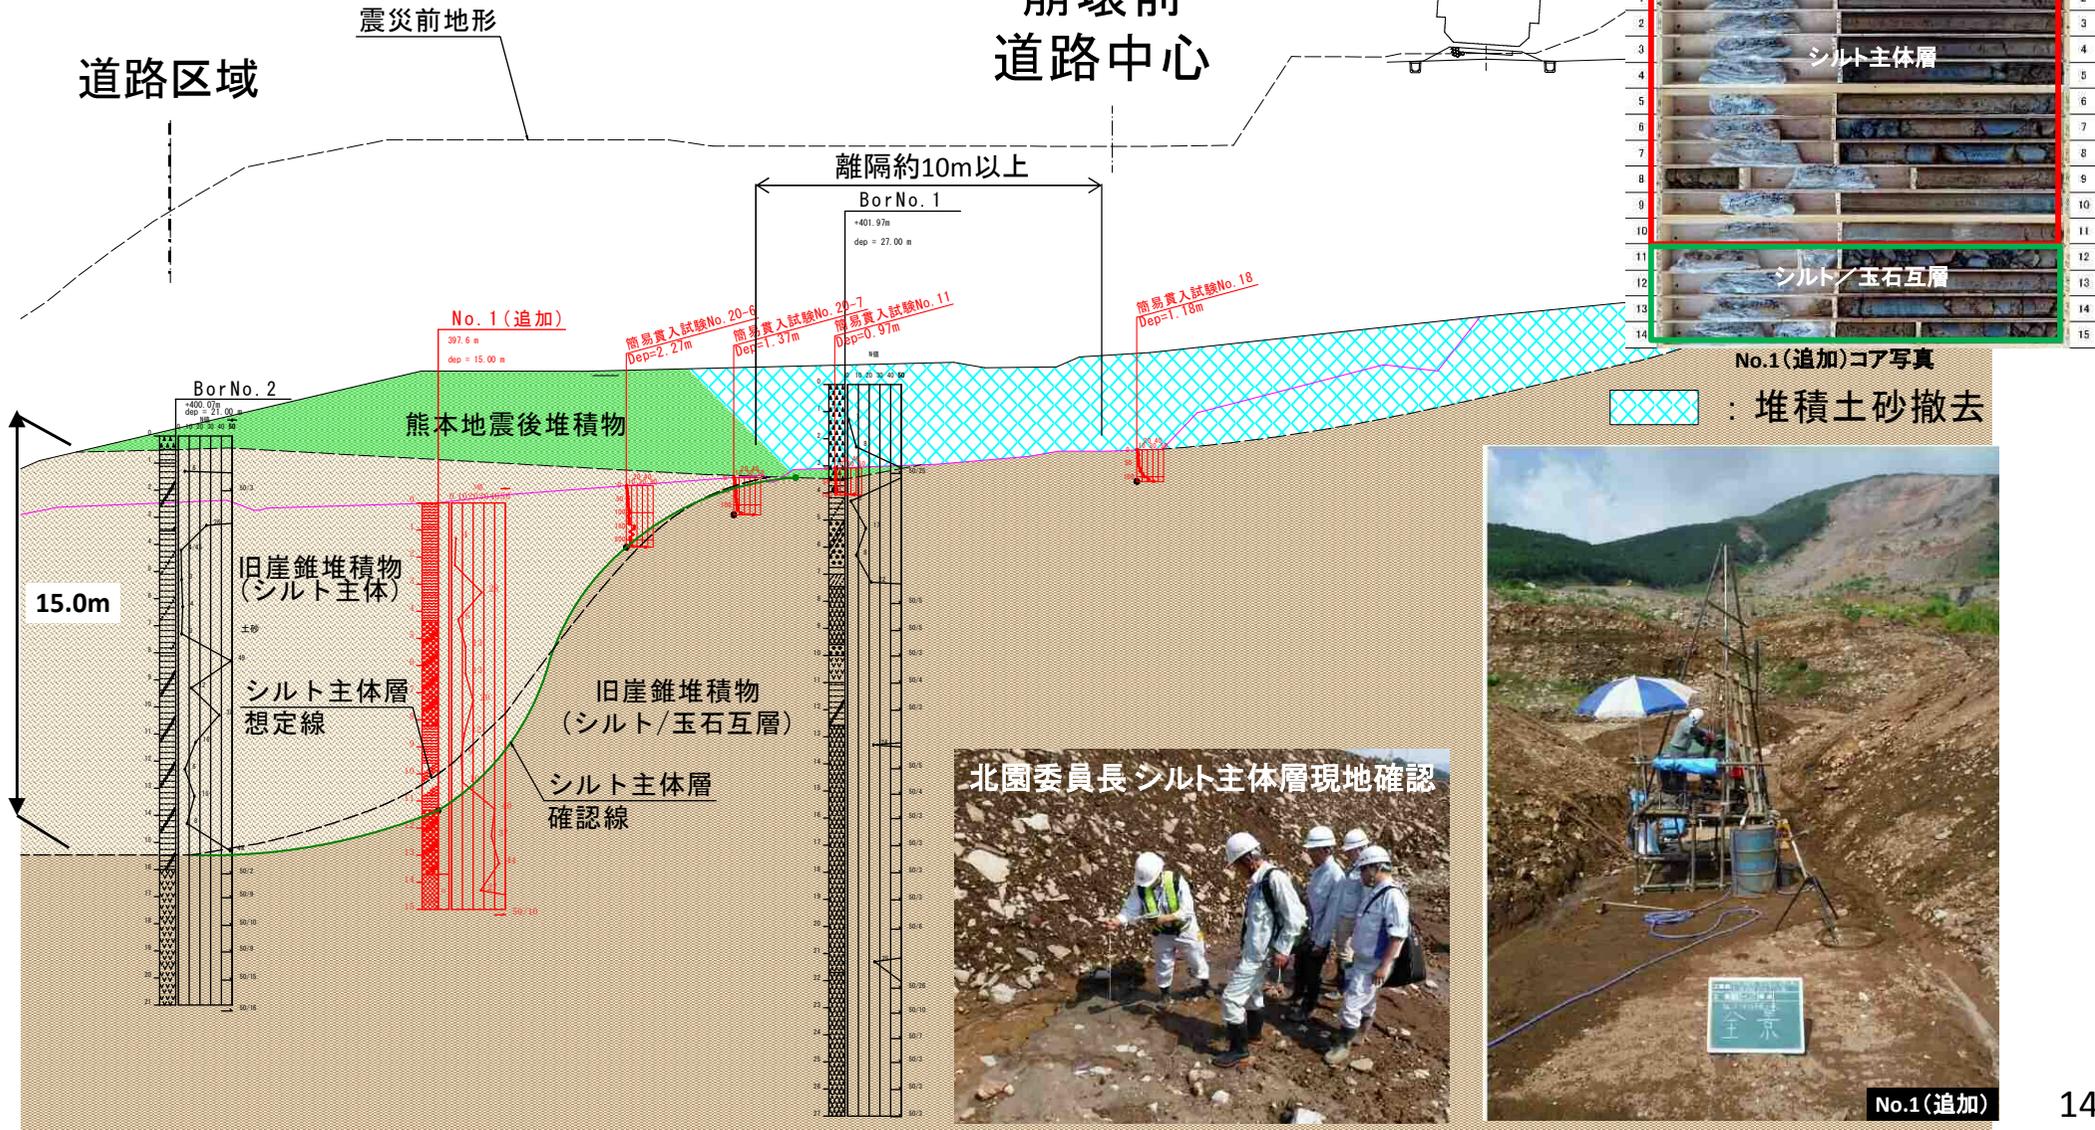
No.20

- 脆弱な層である旧崖錐堆積物(シルト主体)層の位置について検討会委員長の立会含め詳細に確認。川側に厚いところで15.0m分布している
- 脆弱な旧崖錐堆積物(シルト主体)層と崩壊前道路中心位置は約10m以上離隔があり、構造物構築に脆弱層の支障はない。

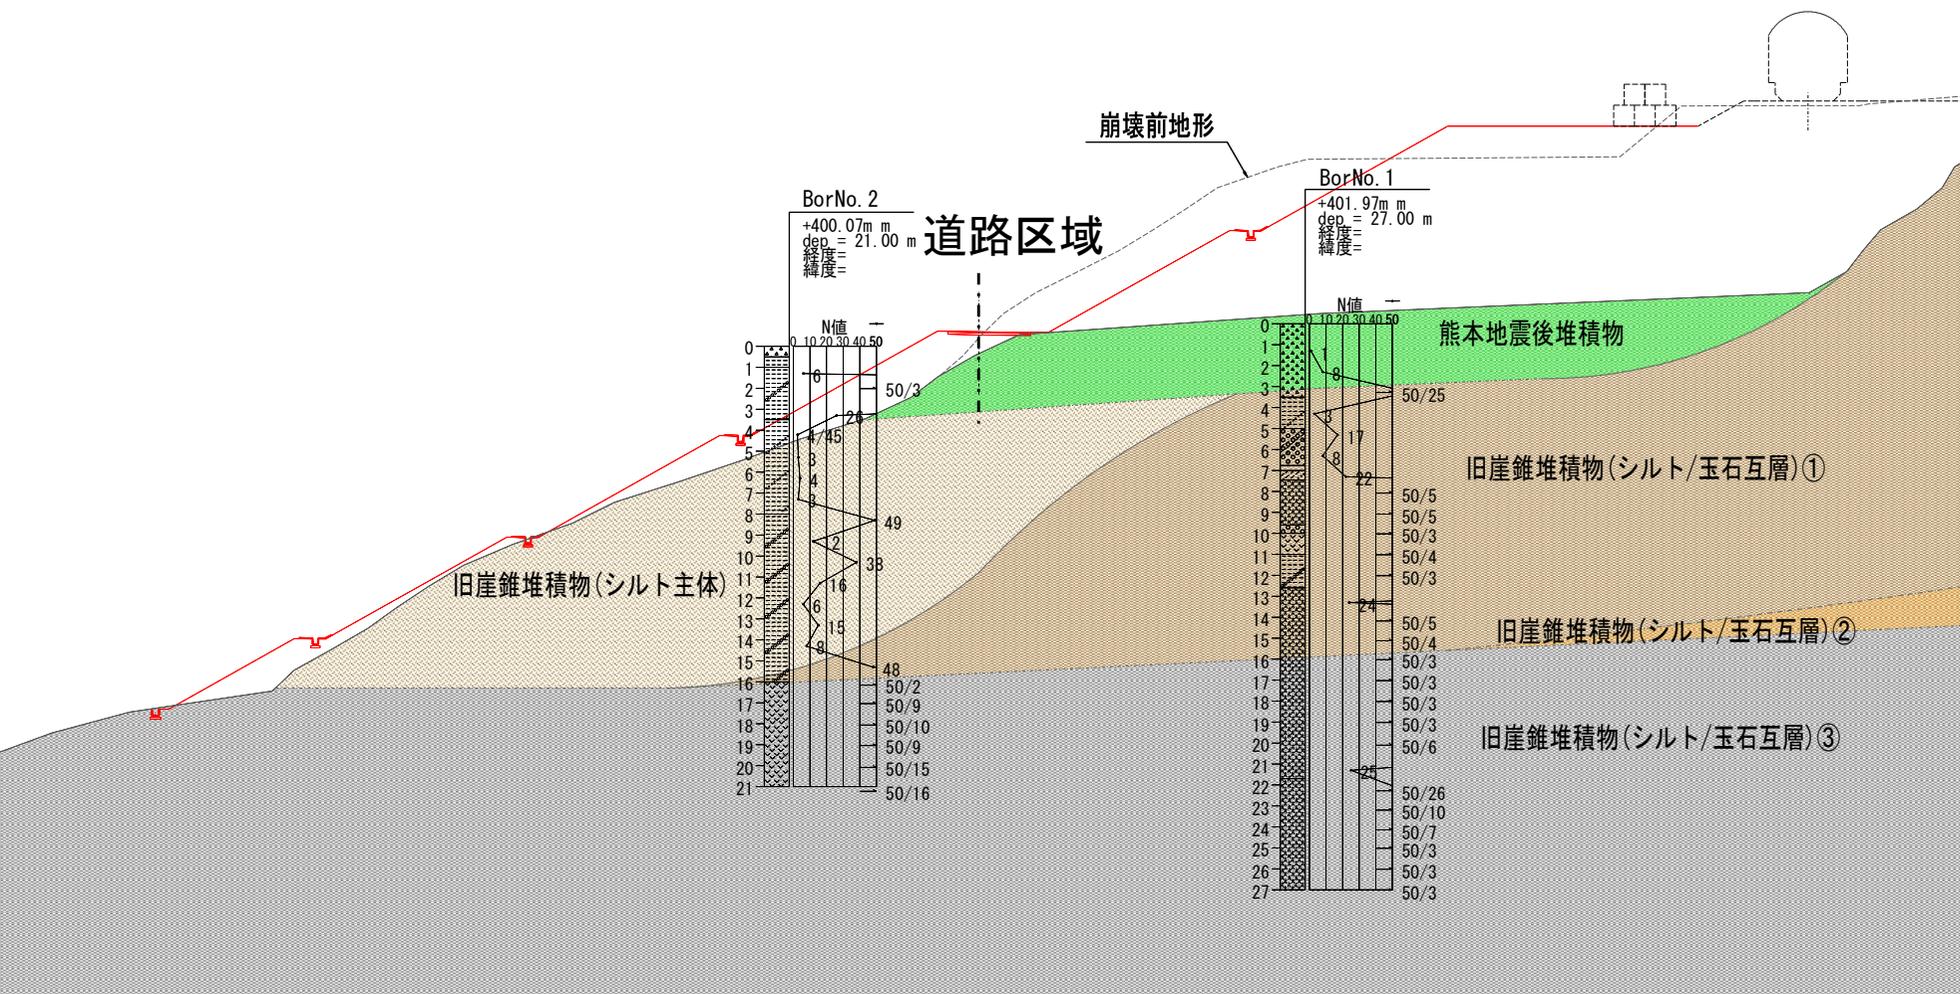
No.18+13(崖隣接部)

- 盛土構造とした場合、高盛土構造となる。
- 旧崖錐堆積物(シルト主体)層上に盛土を構築するため、大規模地震等により盛土が緩んだ場合は、崩壊のおそれがある。
- 盛土による構造物構築は困難と判断する。

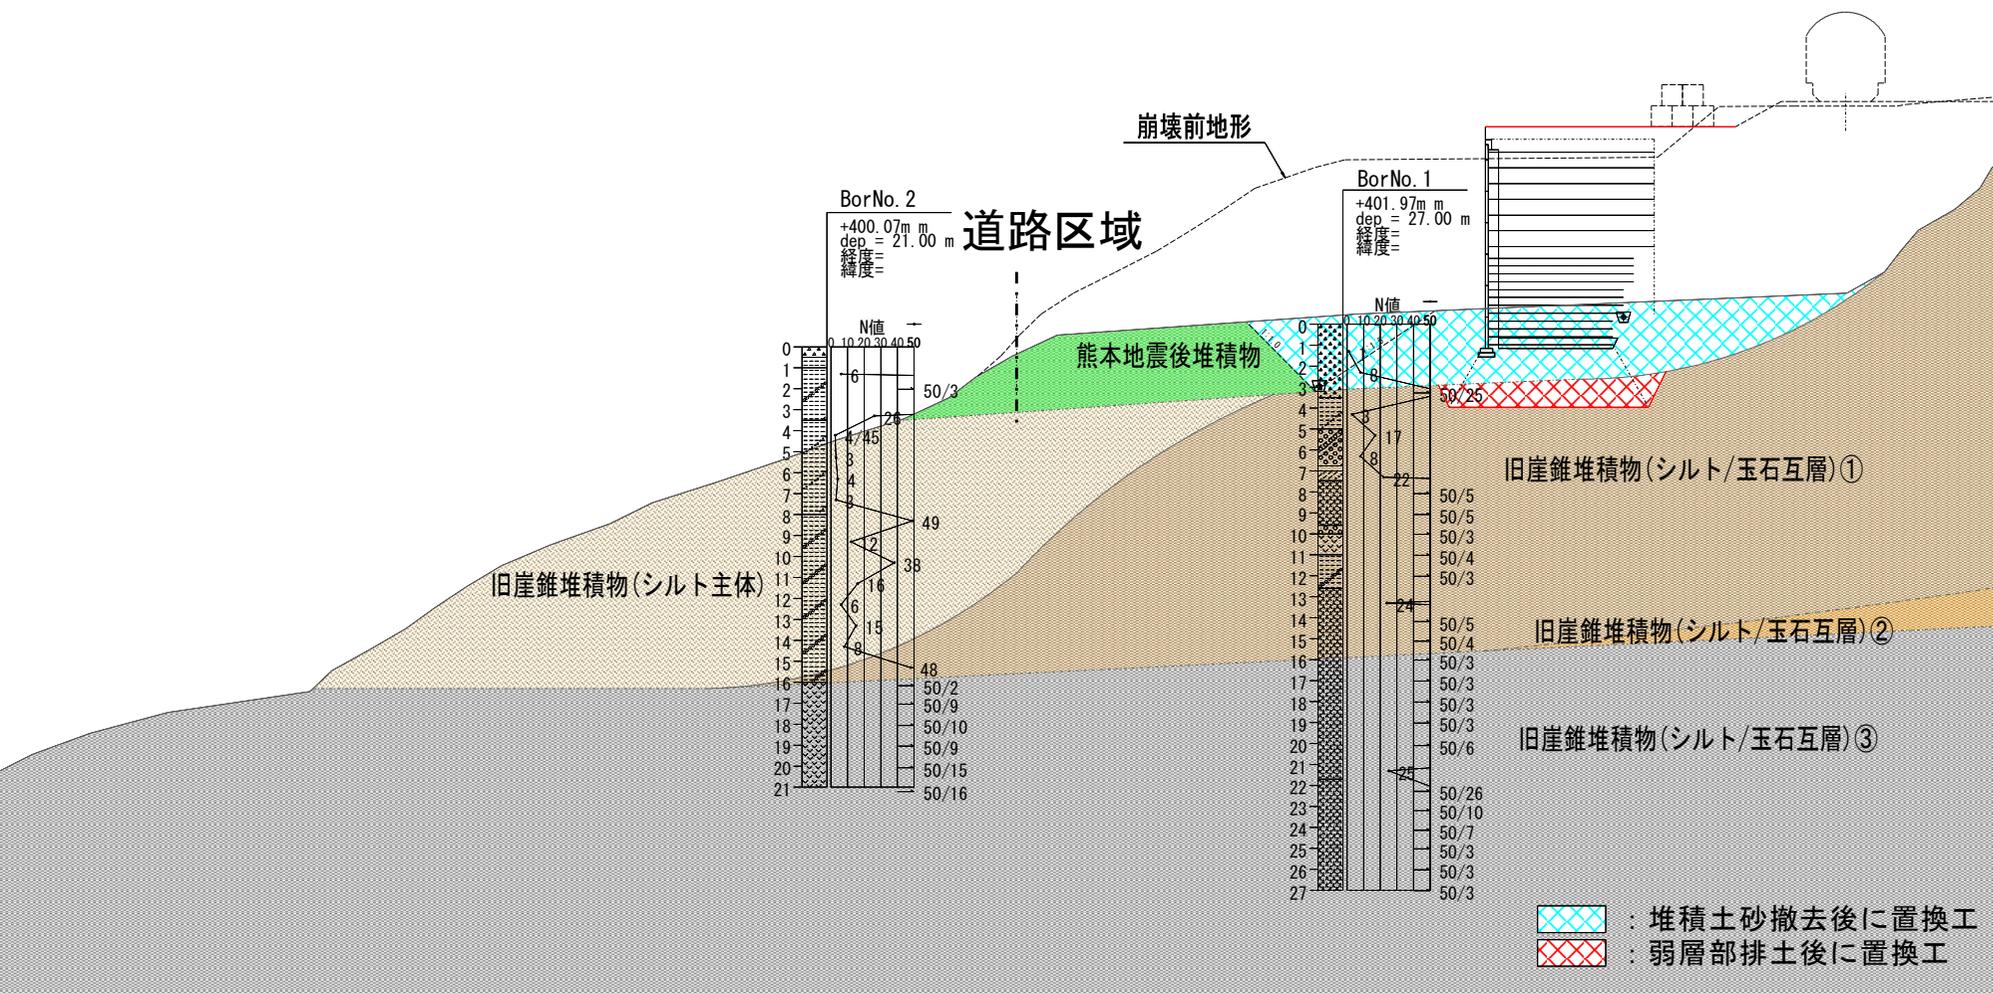
No.18+13(崖隣接部)

- 補強土壁構造とした場合、旧崖錐堆積物(シルト主体)層に影響ない位置に構築が可能。
- 熊本地震後堆積物は撤去して置換工を行う。旧崖錐堆積物(シルト/玉石互層)の弱層部は排土後に置換工を行う。
- 旧崖錐堆積物(シルト主体)層の影響を受けない位置に補強土壁構造による構造物構築は可能であると判断する。
