阿蘇大橋地区復旧技術検討会 (第6回)

平成29年11月10日(金)
国土交通省 九州地方整備局

阿蘇大橋地区復旧技術検討会 (第6回) 《 目 次 》

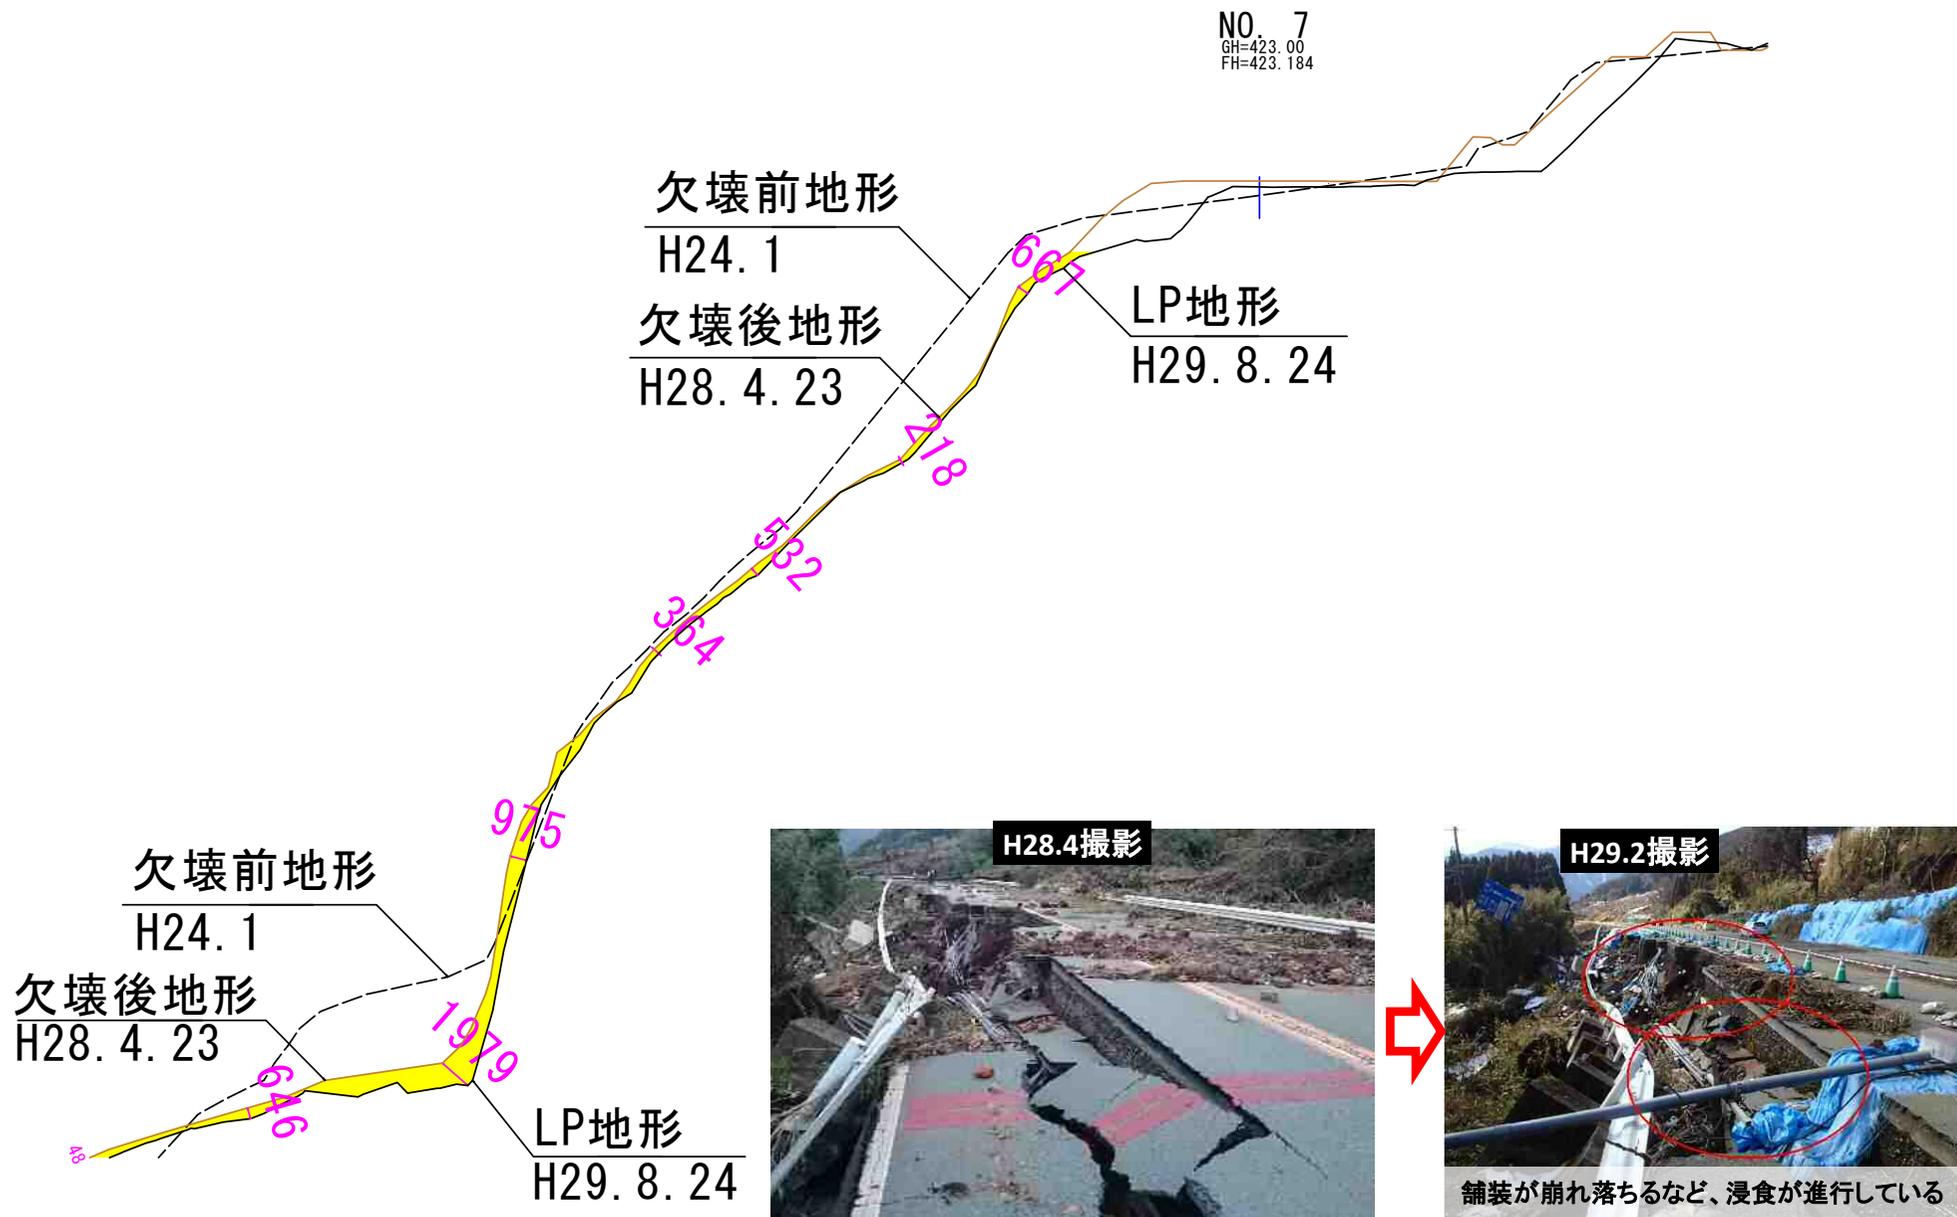
道路欠壊部（大分側）の浸食状況

▶熊本地震による欠壊直後の地形図と最新の地形図を重ねた結果、大分側では降雨等により約1～2mの浸食が確認された。

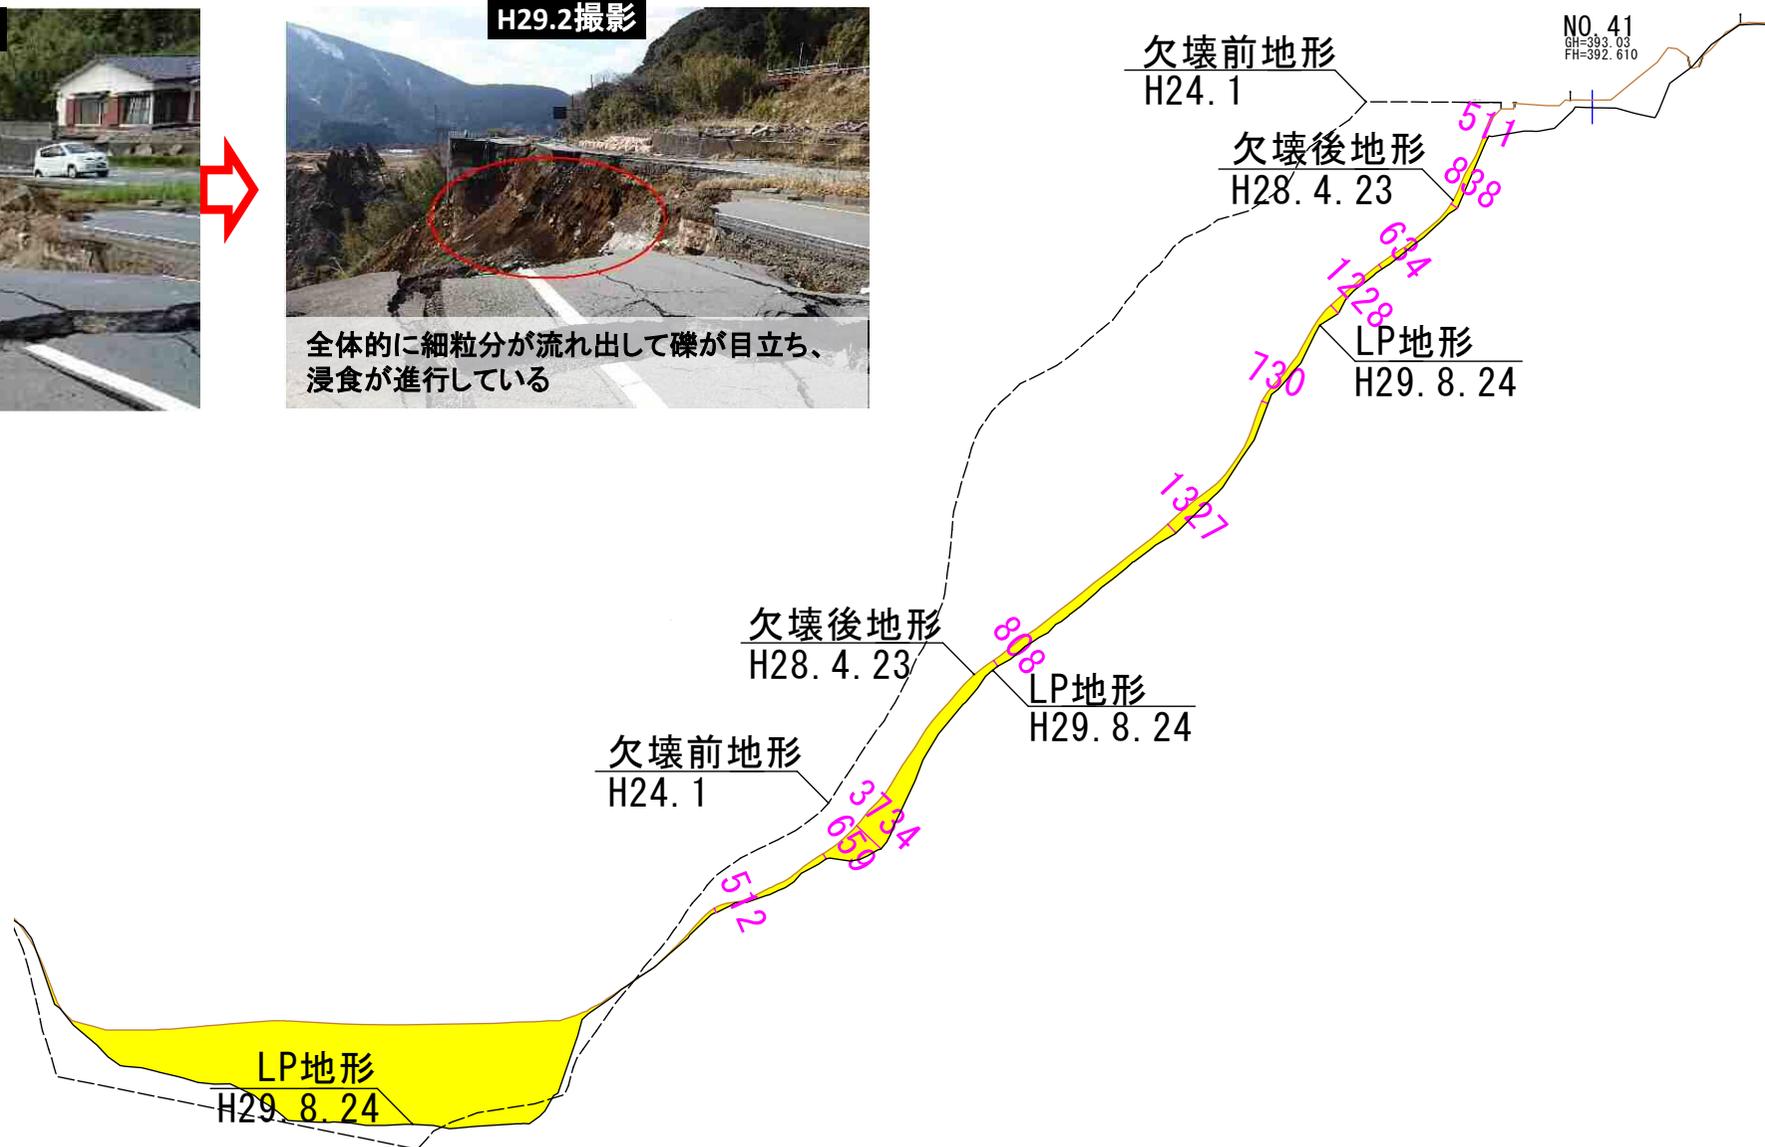
道路欠壊部（熊本側）の浸食状況

▶熊本地震による欠壊直後の地形図と最新の地形図を重ねた結果、熊本側では降雨等により約1～4m程度の浸食が確認された。
