阿蘇大橋地区復旧技術検討会 (第7回)

平成30年9月5日(水)
国土交通省 九州地方整備局

阿蘇大橋地区復旧技術検討会 (第7回) 《 目 次 》

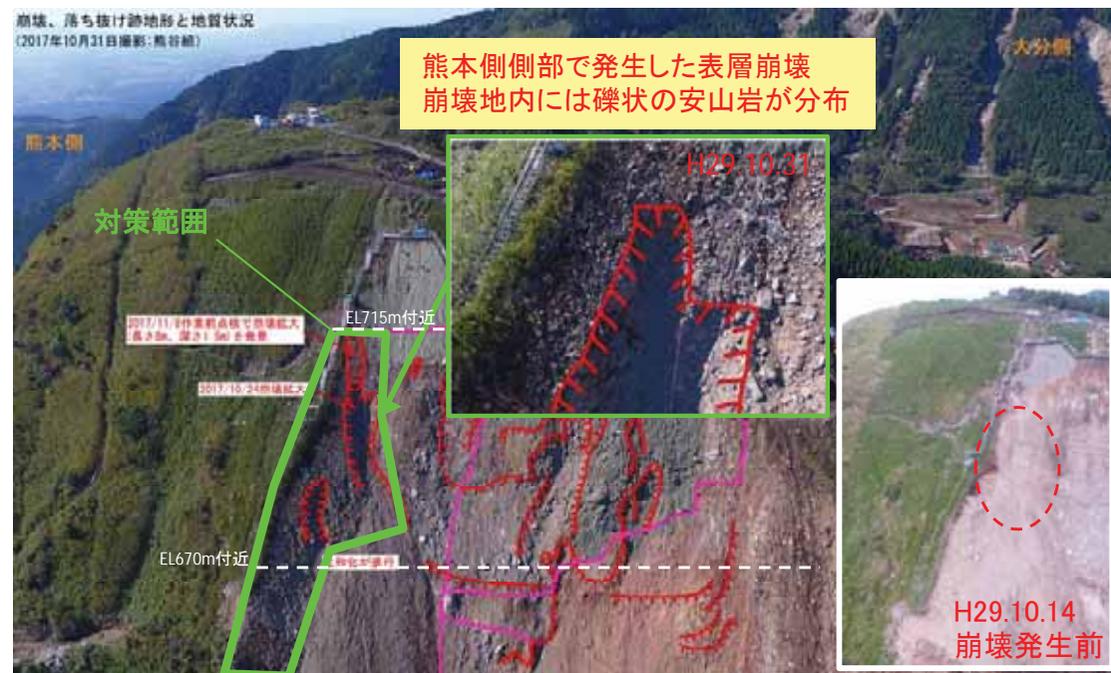
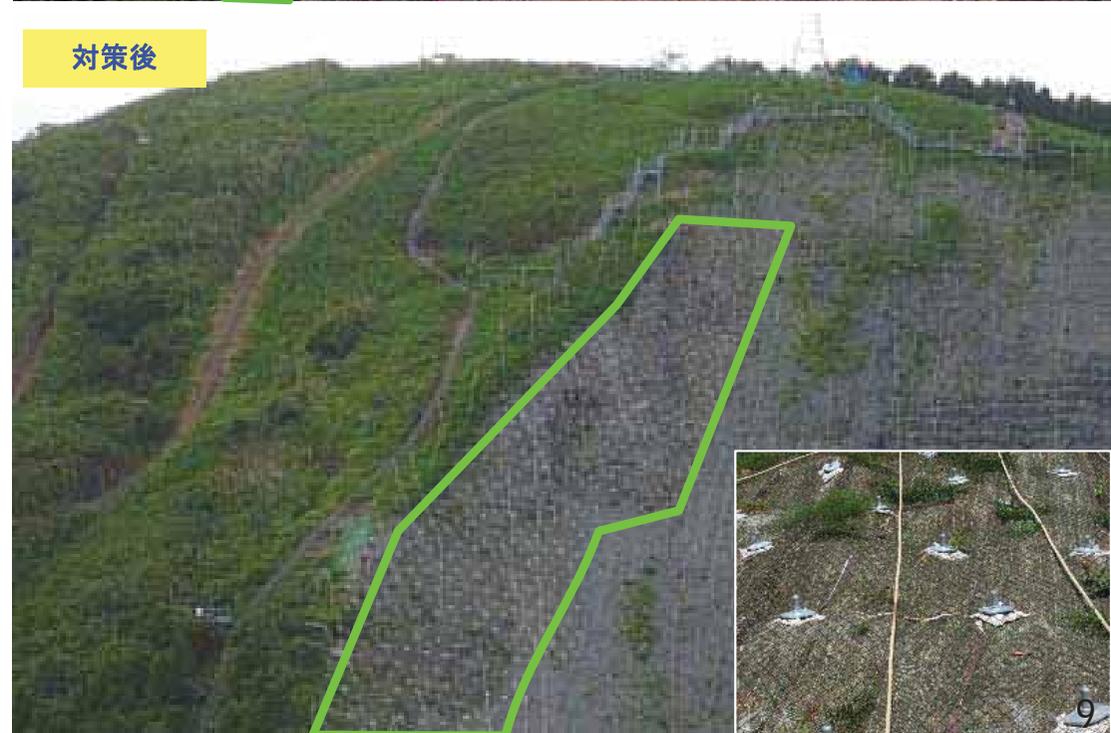
(エリア①-1 ラウンディング部の熊本側側部)

- 施工段階で降雨等により長さ約8m、深さ約1.5mの崩壊が発生した(写真右上)。
- 空中写真判読及び現地踏査の結果、多亀裂な安山岩が礫混り土砂状となって厚く分布し、標高600m前後まで同様の崩壊が発生すると懸念された。

- 崩壊実績(長さ8m、厚さ1.5m、勾配40°)を元にしたモデル斜面を用いて安定解析を行い、鉄筋挿入工(φ19,L=3.5m)を設計・施工した。
- 崩壊により斜面の安定が確保できなくなっており、補強材(鉄筋)間の中抜け防止のため高強度ネット工を施工した。

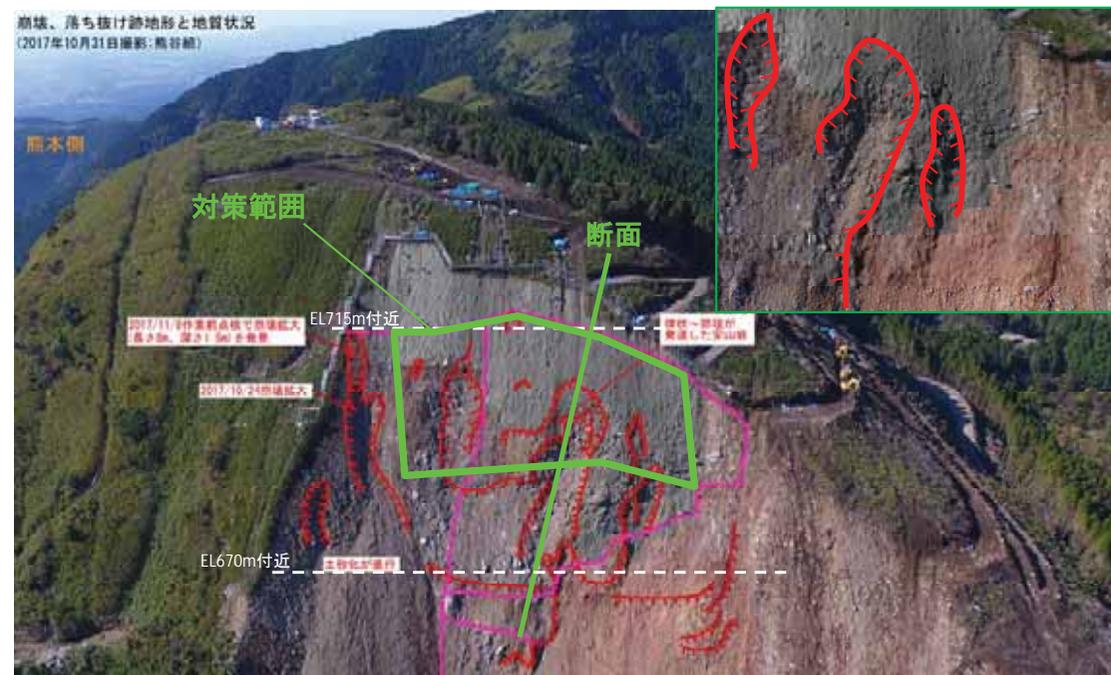
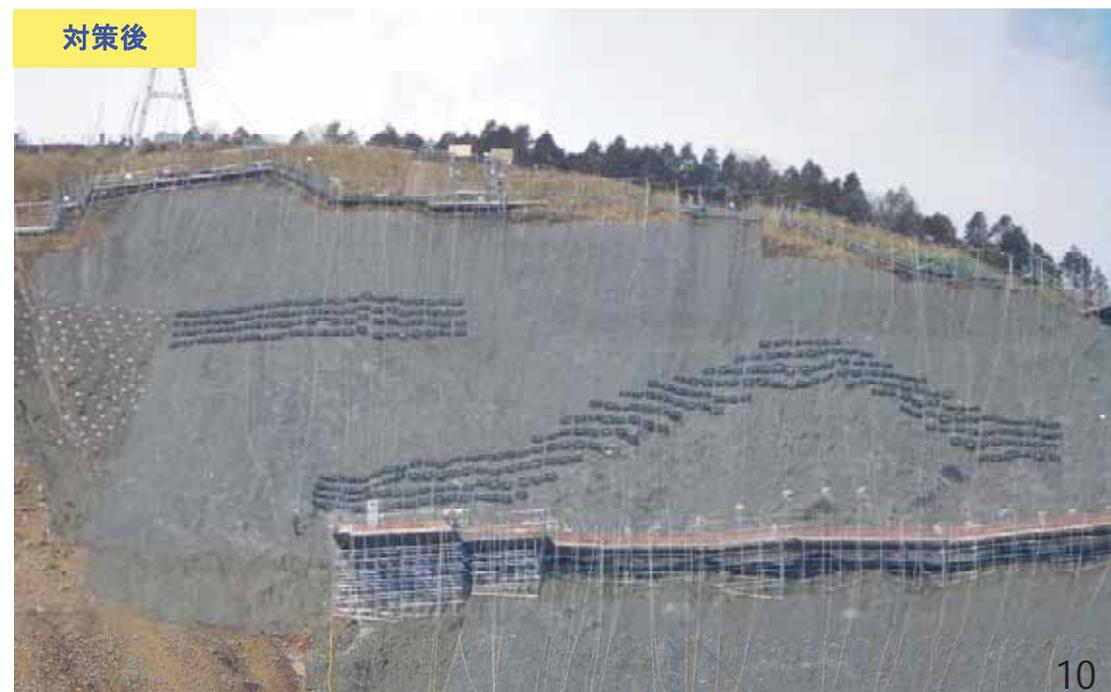
(エリア②-1崩壊地頭部の中央～大分側)

- 施工段階で小規模な表層崩壊が複数発生した。
- 空中写真判読及び現地踏査結果から標高670～715m付近に崩壊跡地が抽出され、その斜面上方に新たな崩壊発生が懸念された(左上写真緑枠内)。

- 崩壊跡地(長さ13m、厚さ0.8～1.3m、勾配40°)の上方に、同等規模の崩壊を想定して安定解析を行い、鉄筋挿入工(φ19, L=2.0～3.0m)を設計・施工した。
- 崩壊跡地上方は安定勾配1:1.2が確保されているが、落石や表層の部分的な滑落への対策と、斜面上方への崩壊の拡大を防ぐため、受圧板工と密着安定ネット工を併用することとした。

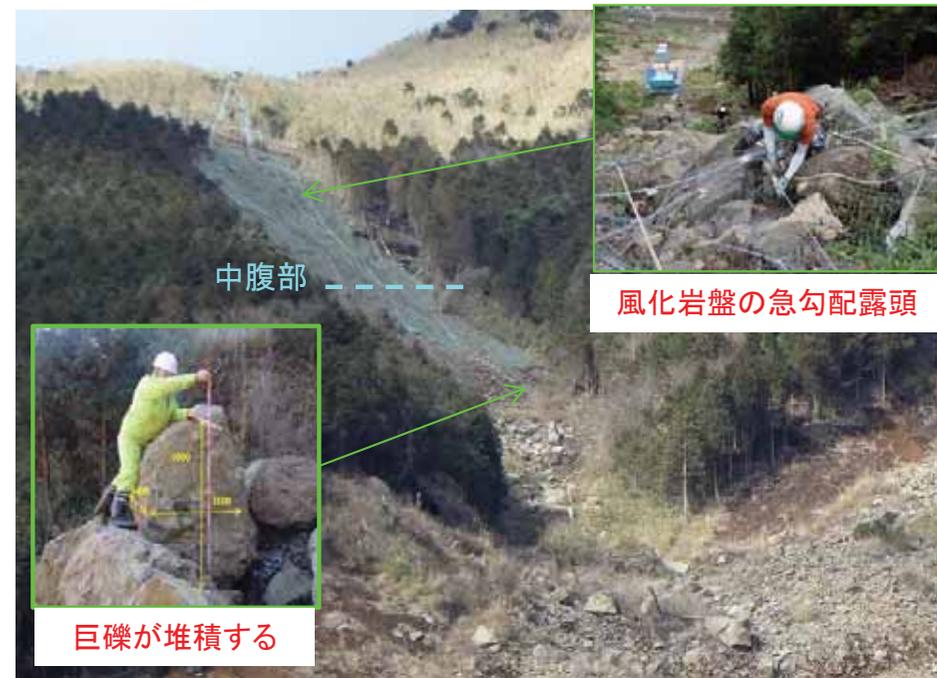
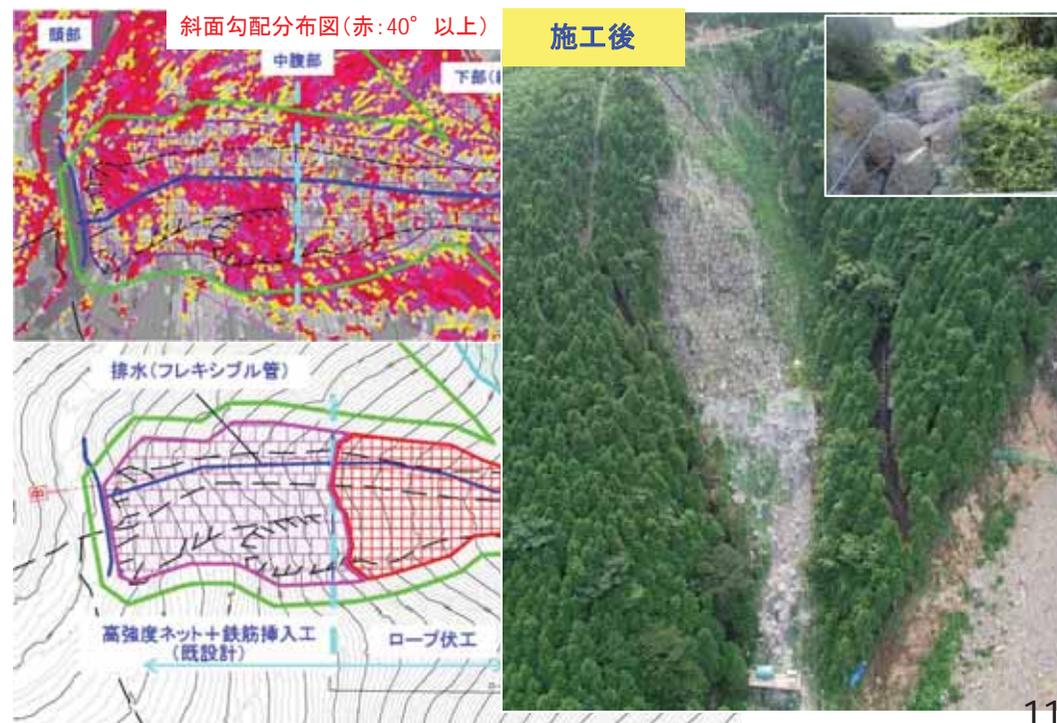
(エリア④-1 熊本側ガリー浸食箇所下部)

- 中腹以下には転石・浮石(最大3m)が緩勾配で堆積し、基礎部の侵食、地震動による落石が懸念された(写真右上)。

- 複数の転石・浮石(最大3m)の滑動を抑止することが可能な工法としてロープ伏工を施工した。
- ガリー浸食の原因となった流水については、フレキシブル管によりガリー外へ排水することとした。

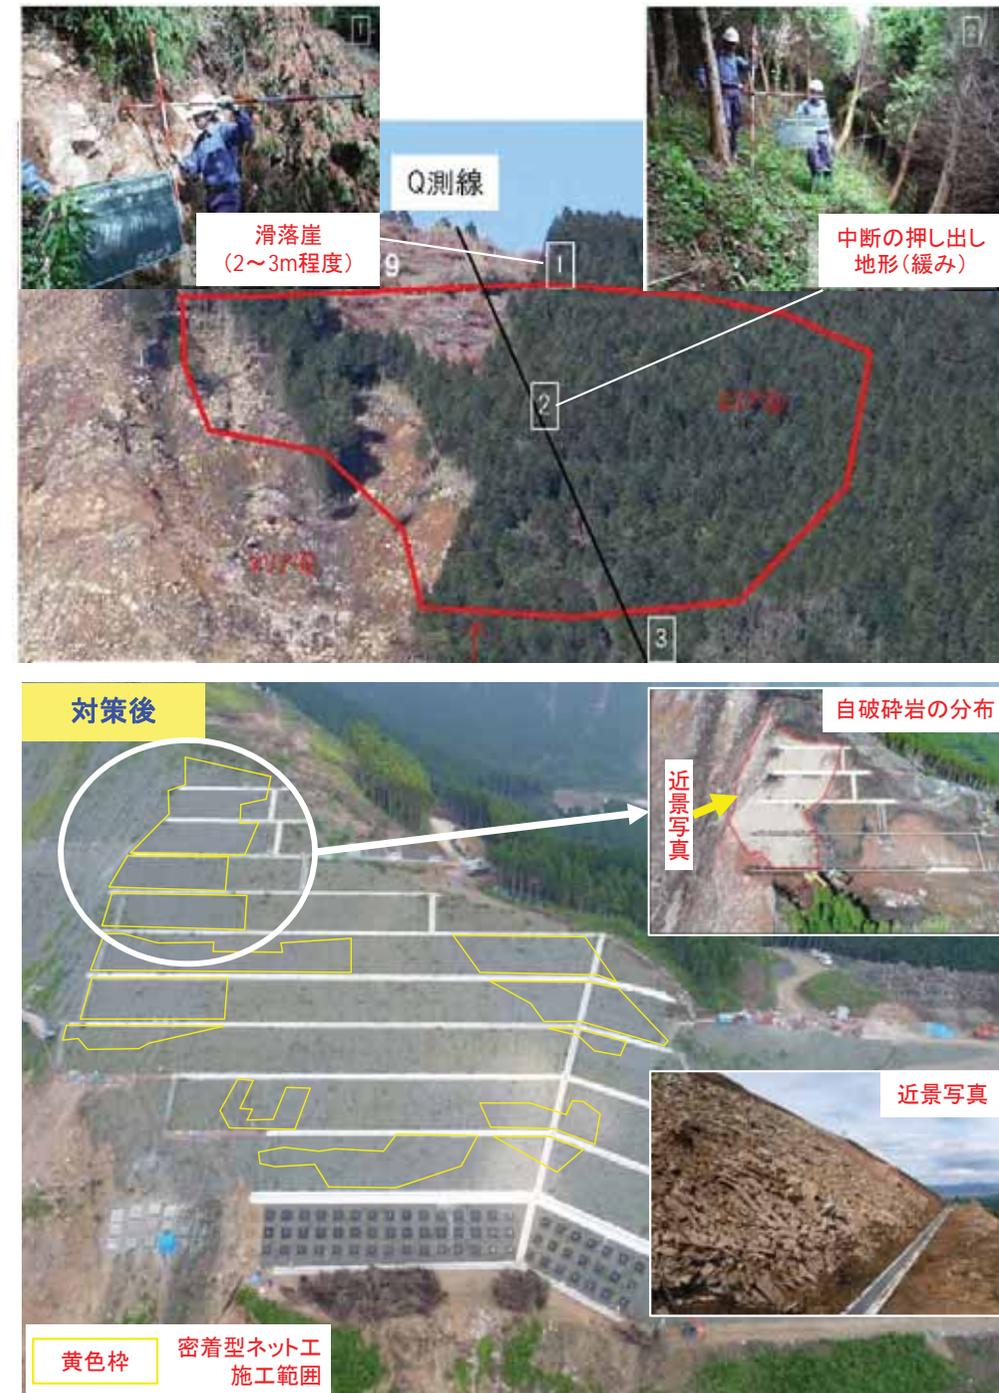
エリア⑤ 大分側凸地形実施対策工

- 頭部排土工施工時に、対策範囲で自破碎岩が確認された。(右下写真)
- 植生マット工のみの対策では落石や表層の部分的な滑落が懸念された。

- 自破碎岩が確認された範囲について、落石や表層の部分的な滑落への対策として、植生マット工に加え、密着型ネット工を施工した。

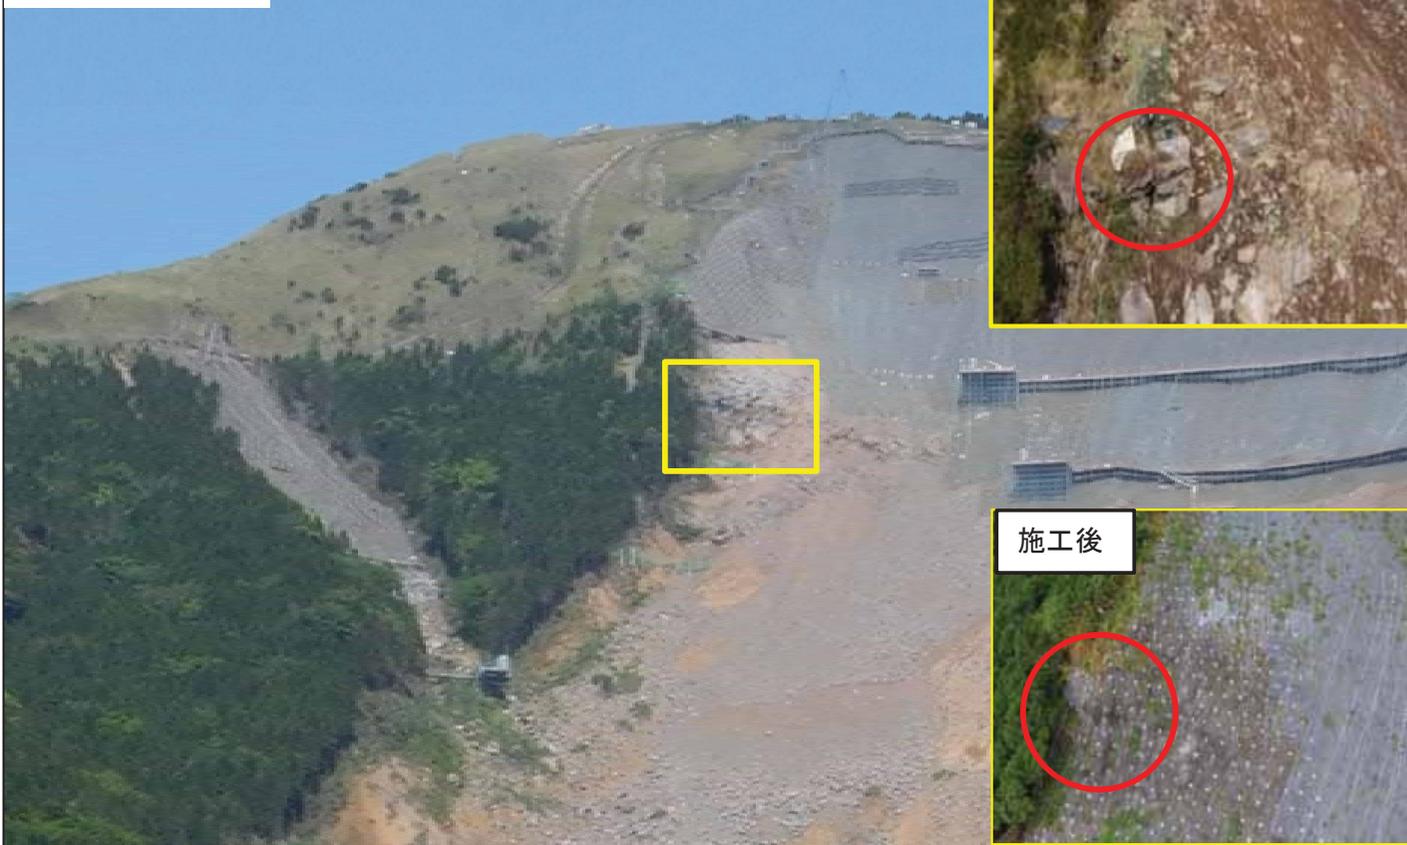
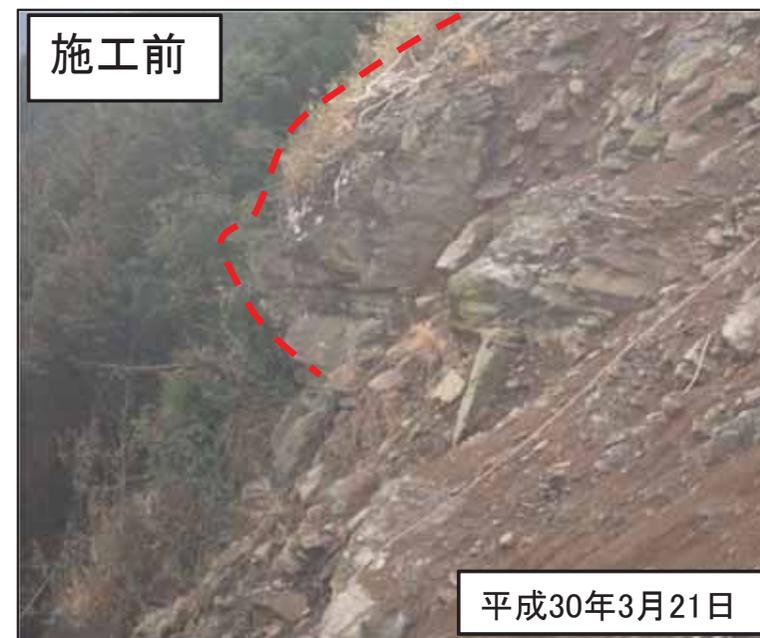
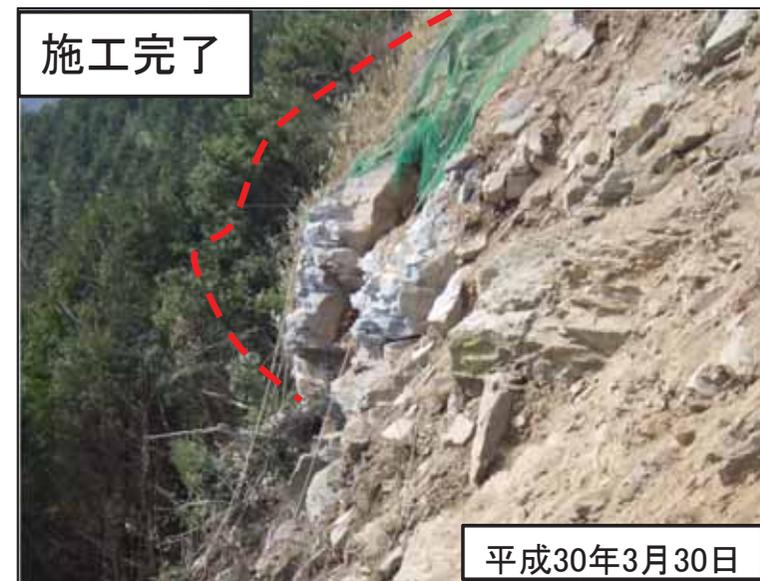
正面写真

- 熊本側側部の露頭岩(高さ約4.5m、幅4m、奥行き2.5m以上、オーバーハング状態)について、放電破碎工法により露頭岩の崩落リスクを減じた上で、落石・崩壊対策として鉄筋挿入工($\phi=19$ 、 $L=4.0m$)及び高強度ネット工を施工した。

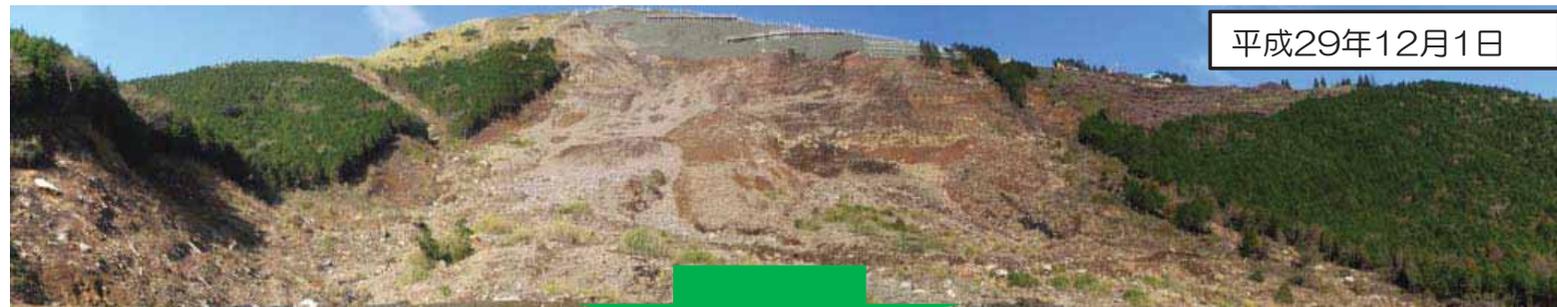
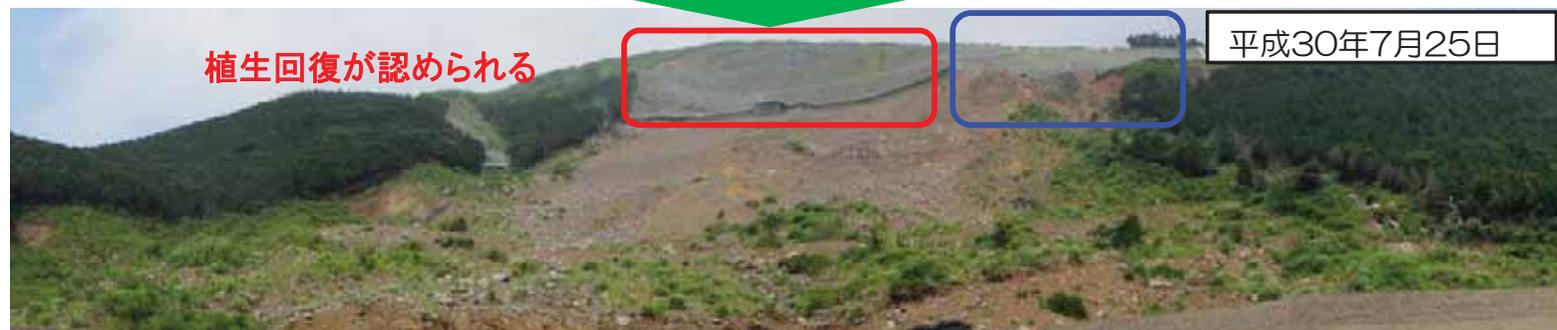
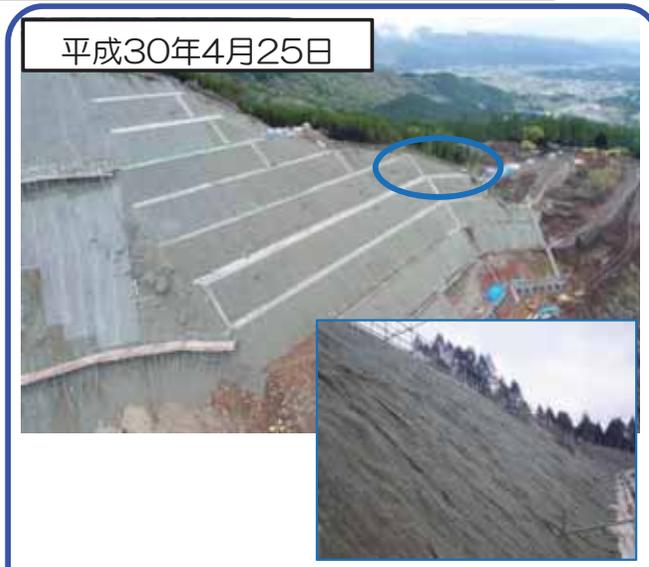
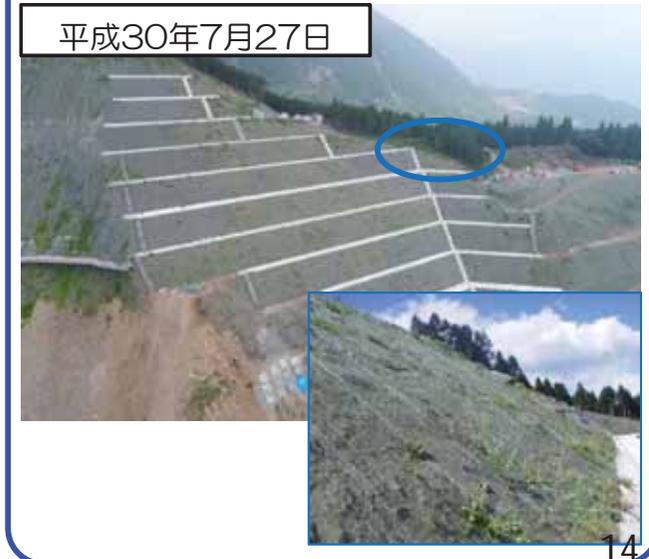
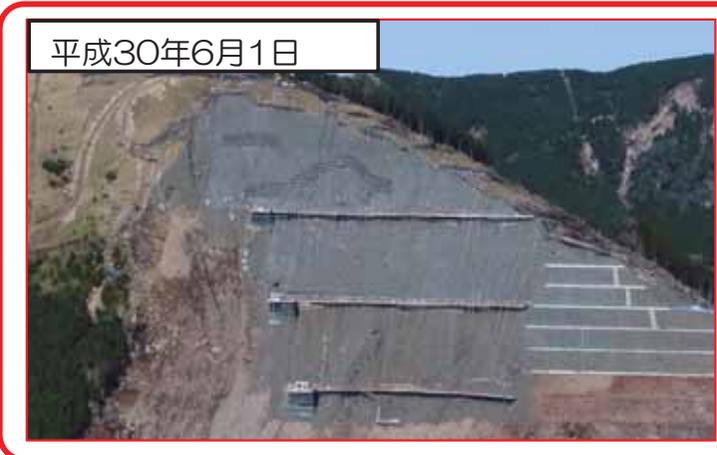
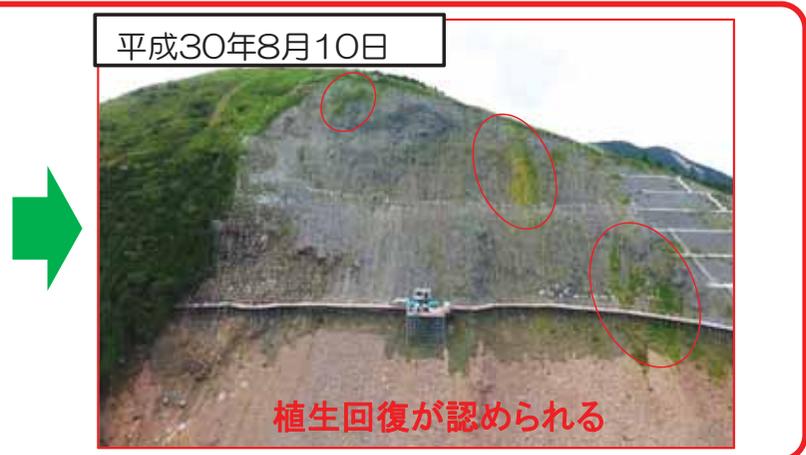
斜面の植生の回復状況

- 阿蘇大橋地区斜面周辺は『阿蘇くじゅう国立公園』であり、周辺に生育する自然植生の種子飛来・発芽、定着を待つ「自然侵入促進工」による緑化計画としている。
- 梅雨明け後の現地調査で、上部斜面、熊本側ガリ一部、大分側凸部斜面に敷設した植生マット工の表面及び、下部斜面から側部の崩壊地内への植生回復が認められた(斜面全体被覆率10~15%)。
- 植生回復は安山岩分布域に比べ凝灰角礫岩分布域の基盤で早い傾向が確認された。

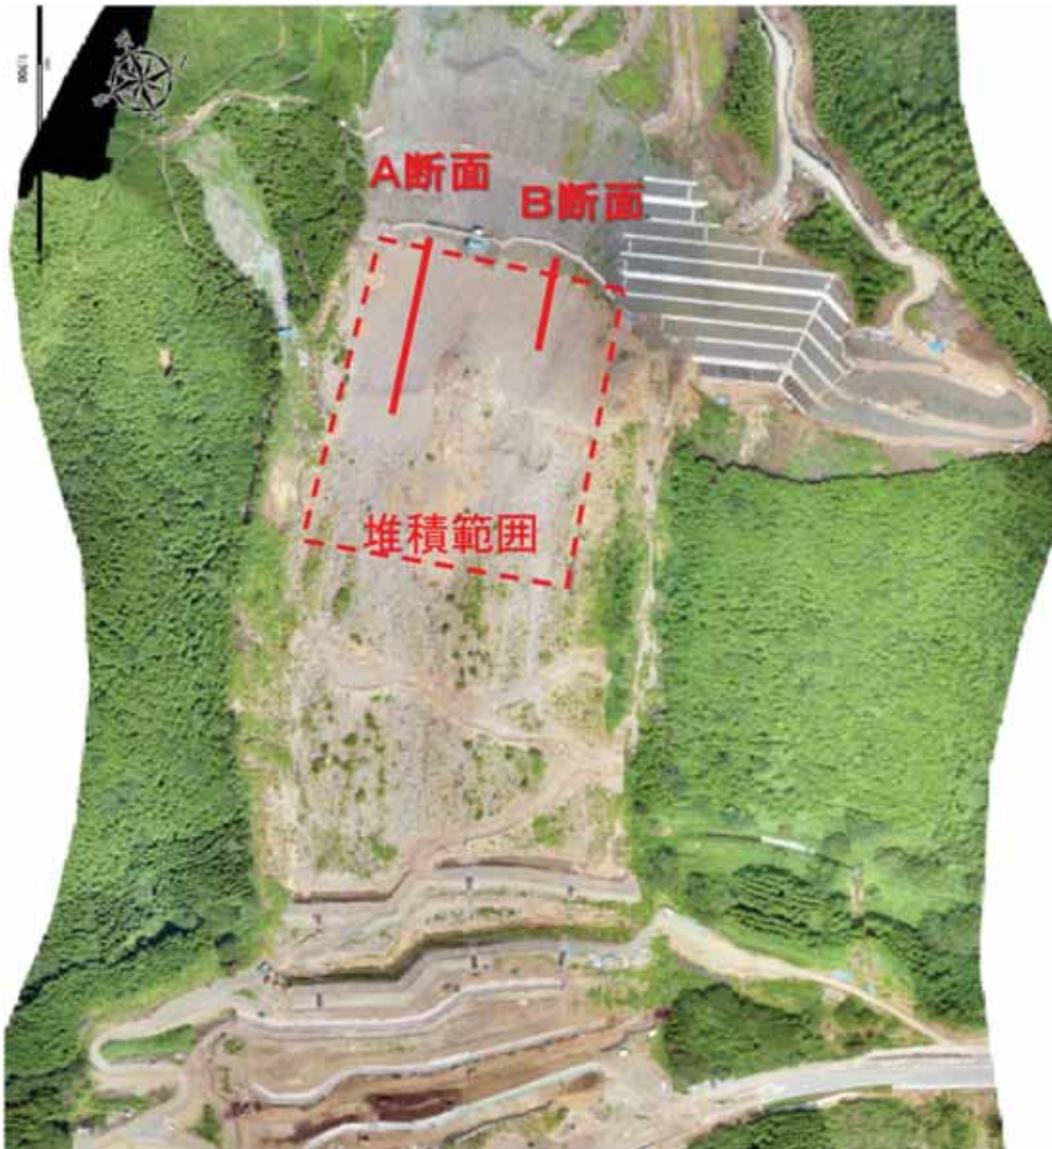
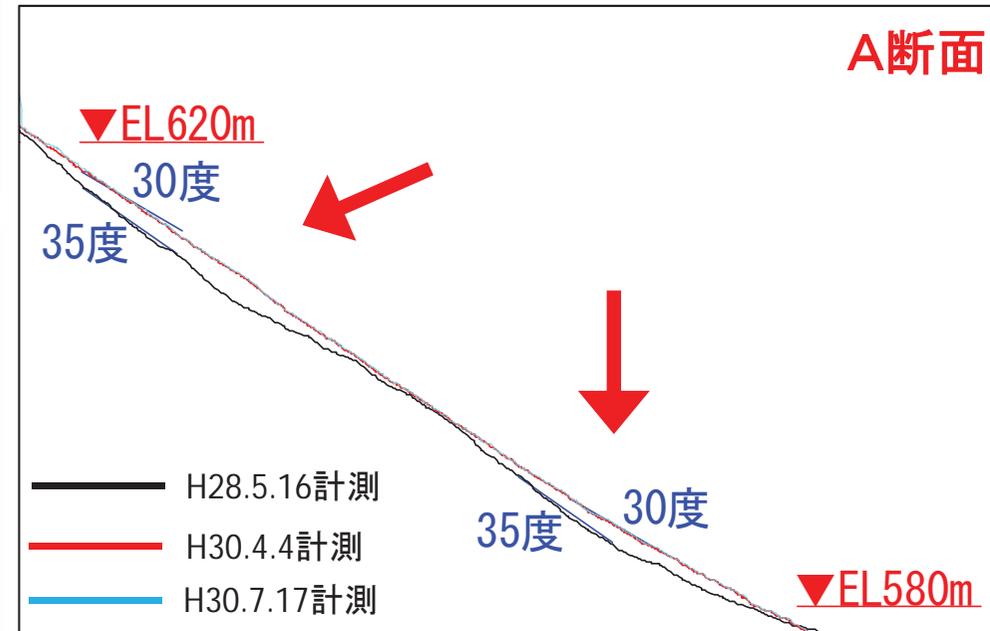
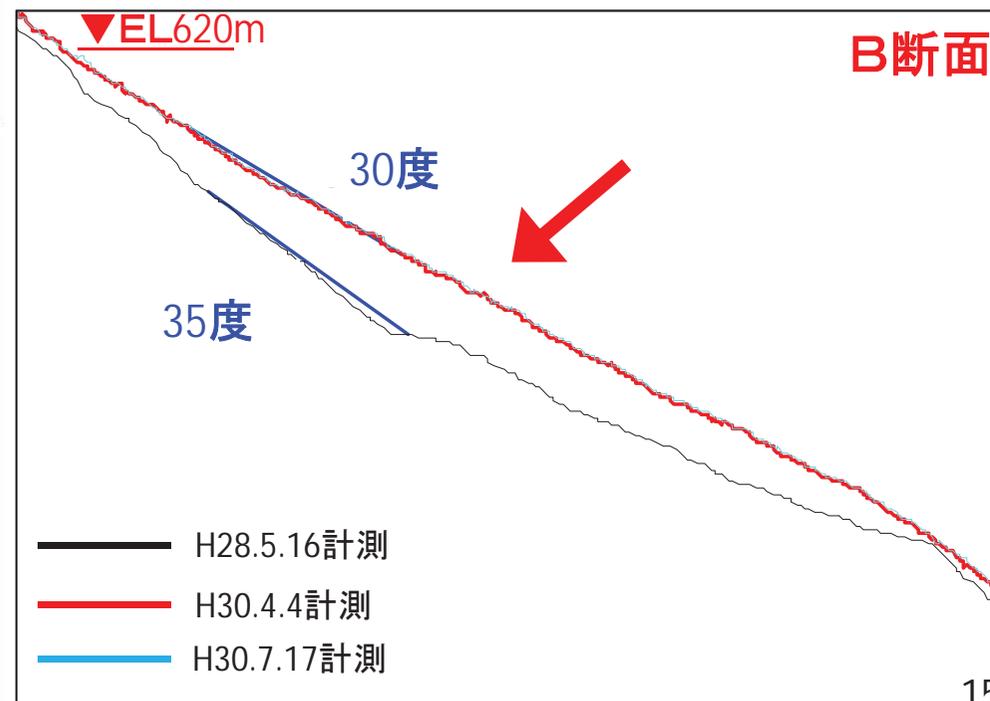
中腹斜面の未対策範囲のうち、熊本地震による崩壊直後には35°以上の勾配があった急斜面部分について、土砂の堆積状況を確認した。その結果、標高620mより下は除去した土砂が概ね30°の安息角で堆積している。

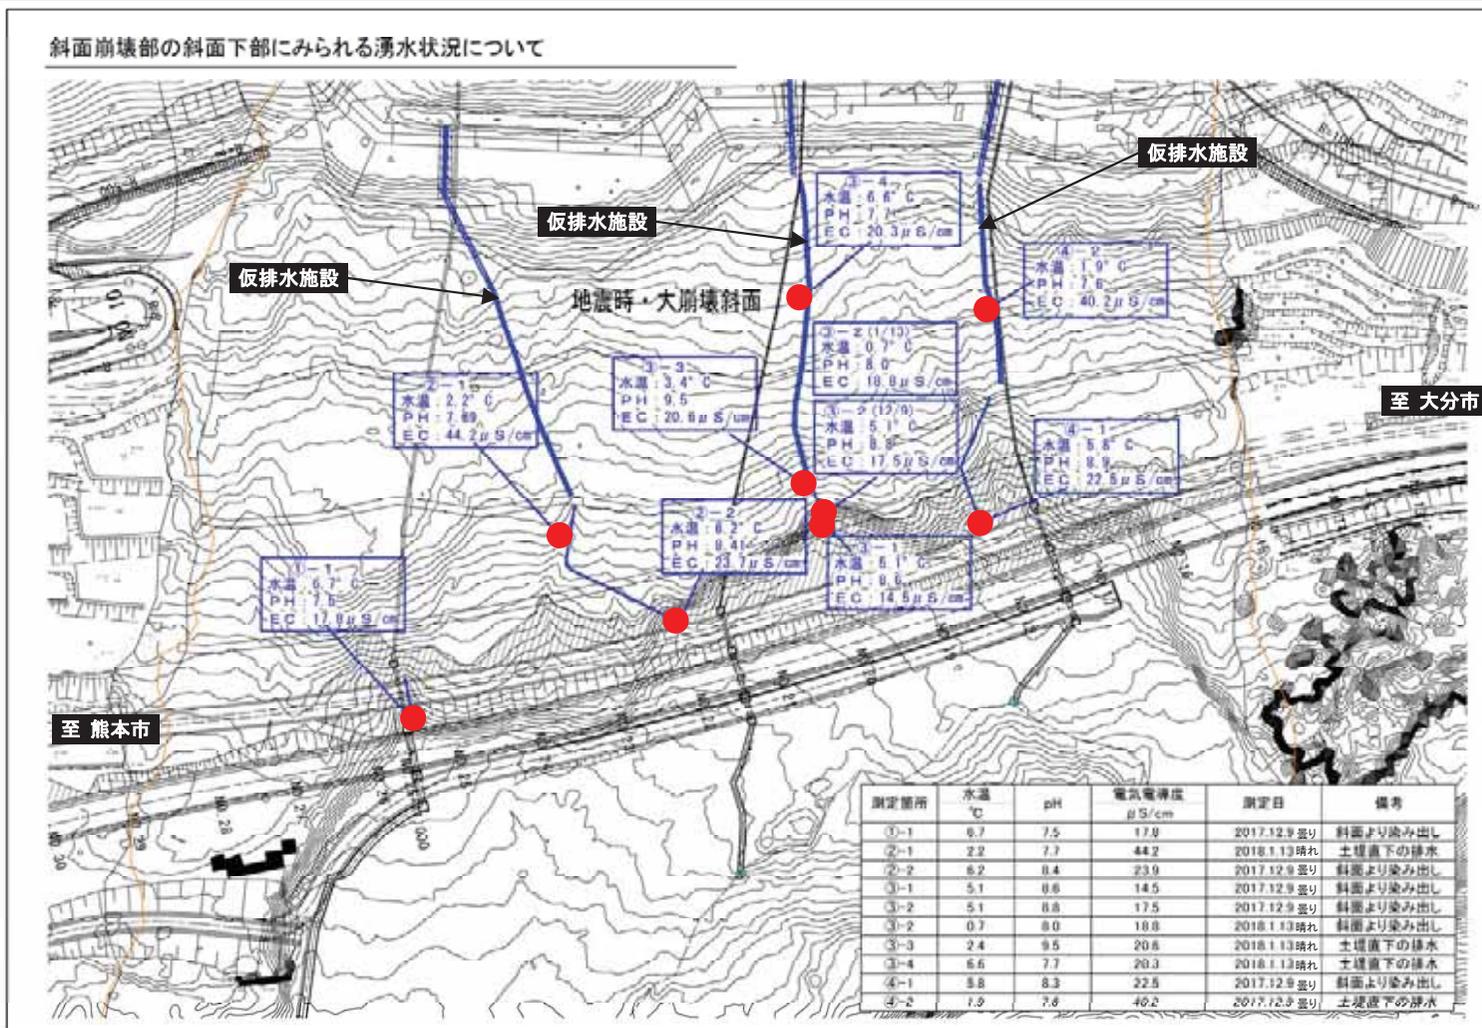
- 当該箇所には供給されている水の起源を推定するために水質調査を実施。
 - ①水温: 当該箇所での水温は1~7°C(一般的に地下水は年平均気温前後の水温(阿蘇地域の年平均気温は18°C前後))であり、著しく低い。
 - ②電気伝導度(EC値): 当該箇所でのEC値は15~25 μ S(マイクロシ-メンス)/cm以下(一般的に地下水のEC値は20~400 μ S/cm、降雨であれば2~30 μ S/cm)のものが多い。
- 水質調査結果から、当該箇所には供給されている水は、**表流水であると推定**される。したがって、斜面崩壊部に構造物を構築するにあたり、これらの表流水が蓄積して水位上昇等を生じさせないように配慮が必要。

- ▶ 表流水対策として、「道路土工 盛土工指針」及び「補強土(テールアルメ)壁工設計・施工マニュアル 第4回改訂版」に準拠して、**地下排水工(暗渠φ200mm(有孔管) 最大土被りH=16m程度でも対応可能)、透水シート(W=600mm、t=1cm、@5m 最大土被りH=20m程度でも対応可能)を設置。**

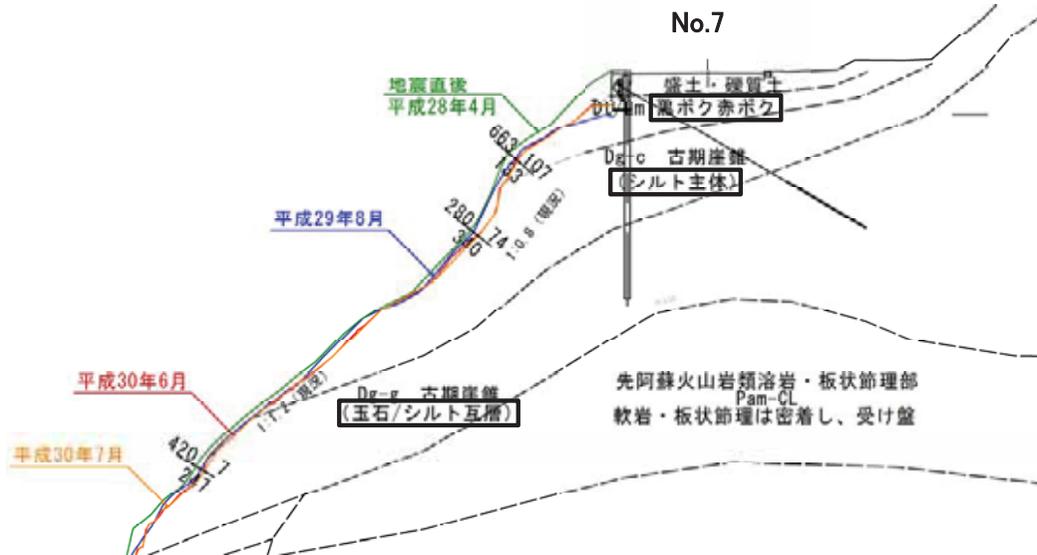
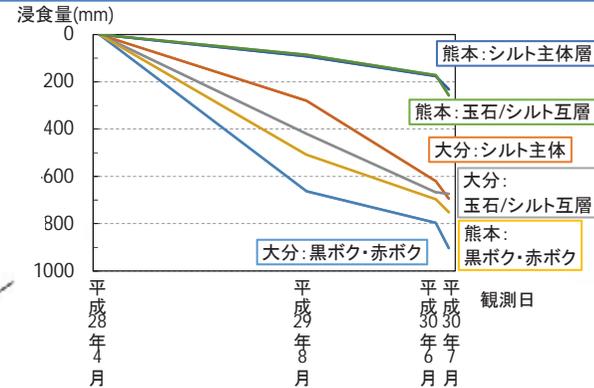
大分側

- ▶熊本地震直後から平成30年7月での浸食状況確認のためLP撮影を行った。
- ▶黒ボク赤ボク層、シルト主体層、玉石/シルト互層ともに浸食が確認された。
- ⇒道路構造物を保護する観点から浸食対策が必要と判断。

浸食量 (mm)	平成28年4月	平成29年8月	平成30年6月	平成30年7月	累積
Lm (黒ボク・赤ボク)	663	133	107		903mm
Dg-c (シルト主体)	280	340	74		694mm
Dg-g (玉石/シルト互層)	420	247	7		674mm

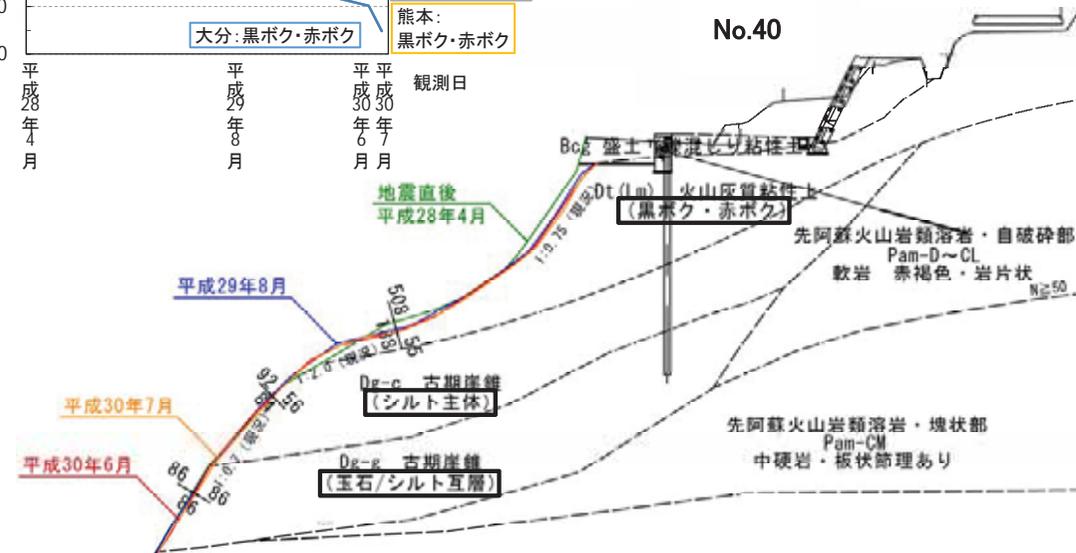
熊本側

浸食量 (mm)	平成28年4月	平成29年8月	平成30年6月	平成30年7月	累積
Lm (黒ボク・赤ボク)	508	188	55		751mm
Dg-c (シルト主体)	92	84	56		232mm
Dg-g (玉石/シルト互層)	86	86	86		258mm

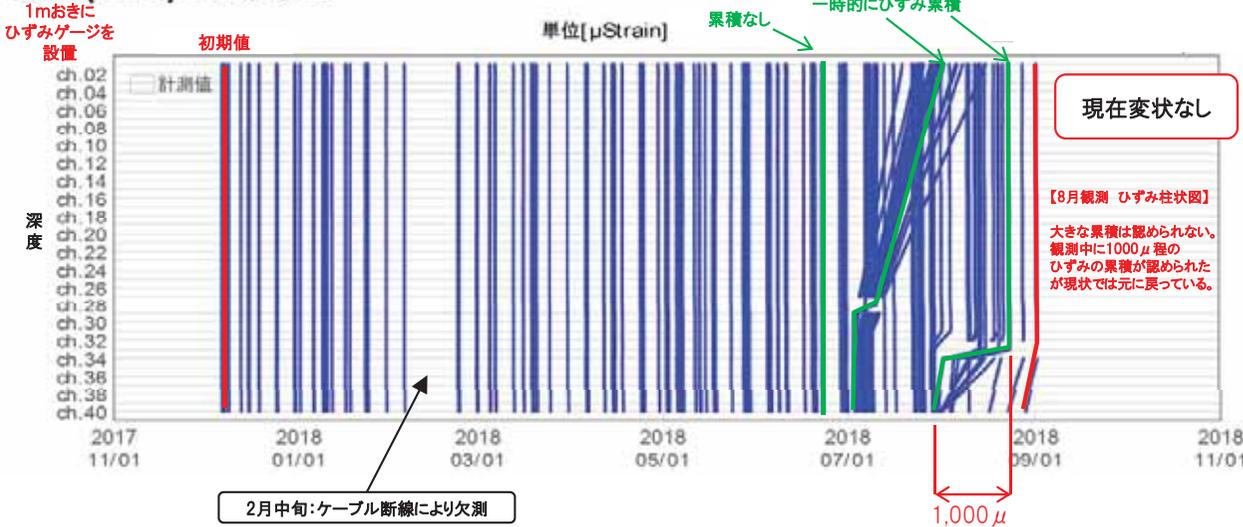
Bor-1 (H29) : 歪柱状図

- ▶大分側のパイプひずみ計による観測の結果、累積で約 200μ / 8ヶ月程度(25μ / 月)しかなく、潜在変動(100μ 以上/月)以下のレベルであり、すべりは確認されていない。
- ▶いくつかの深度で $1,000\mu$ / 日程度(確定変動(100μ 以上/日)レベル)のひずみの累積が確認されたが、孔内傾斜計による観測では、初期値からの累積変位が基準値: $0.5\sim 2\text{mm}$ / 月に対して実測値: $+0.012\text{mm}$ / 月であったため変位はほとんどないと判断した。

ひずみ計のいくつかの深度で $1,000\mu$ /日のひずみの累積確認(確定変動レベル)

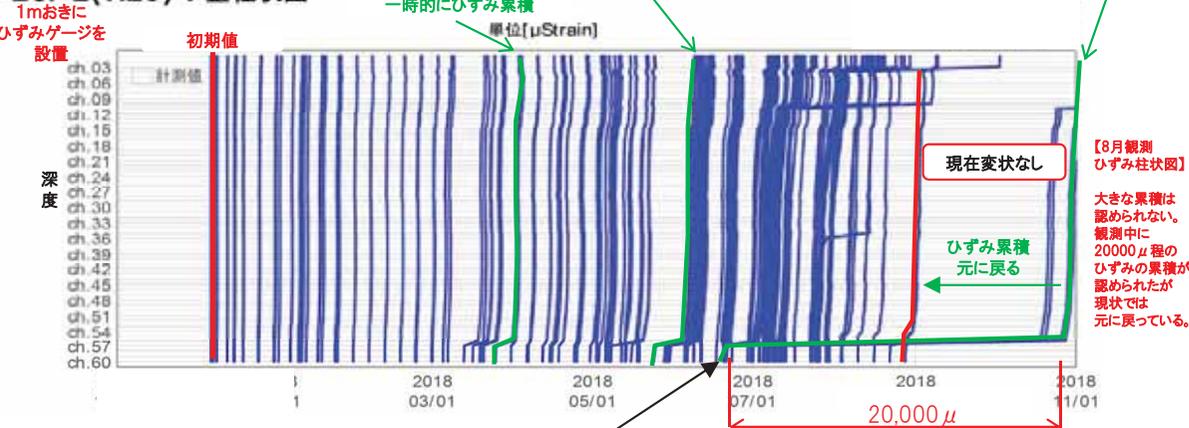
Bor-2(H29) : 歪柱状図

- ▶熊本側のパイプひずみ計による観測の結果、累積で約200 μ /8ヶ月程度(25 μ /月)しかなく、潜在変動(100 μ 以上/月)以下のレベルであり、すべりは確認されていない。
- ▶深度56m(CH56)で約20,000 μ /日程度(確定変動(100 μ 以上/日)レベル)のひずみの累積が確認されたが、翌日には元に戻っており、孔内傾斜計による観測では、初期値からの累積変位が基準値:0.5~2mm/月に対して実測値:+0.008mm/月であったため変位はほとんどないと判断した。

5/28~5/29 深度56mで20,000 μ /日のひずみの累積確認(確定変動レベル)

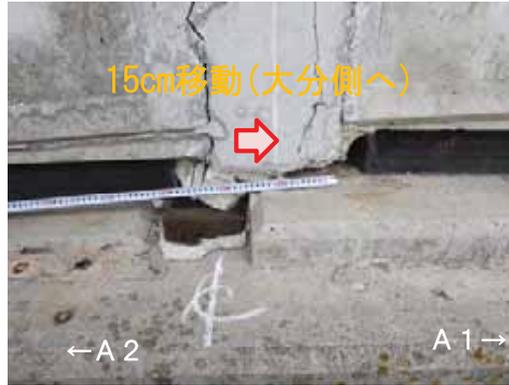
①立野橋は、上部工・下部工が水平移動(最大相対変位420mm)していることにより、支承機能・落橋防止機能が喪失している。
⇒今後の強い地震による崩落が懸念

(A) 上部工の移動 (P1支点上側面)

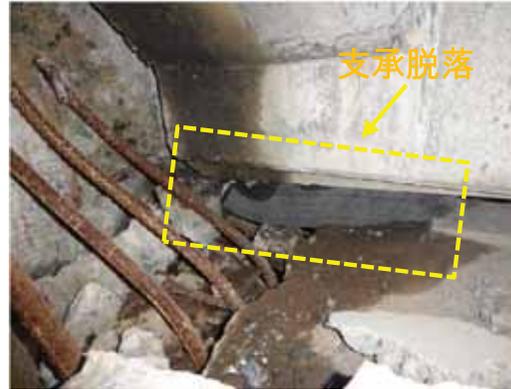
(B) A1支承脱落及びパラペット部の破壊

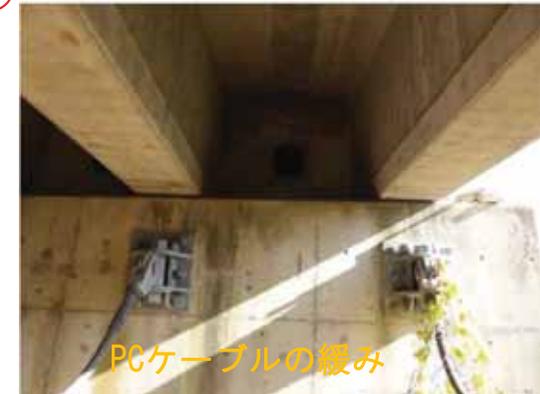
(D) 落橋防止機能喪失

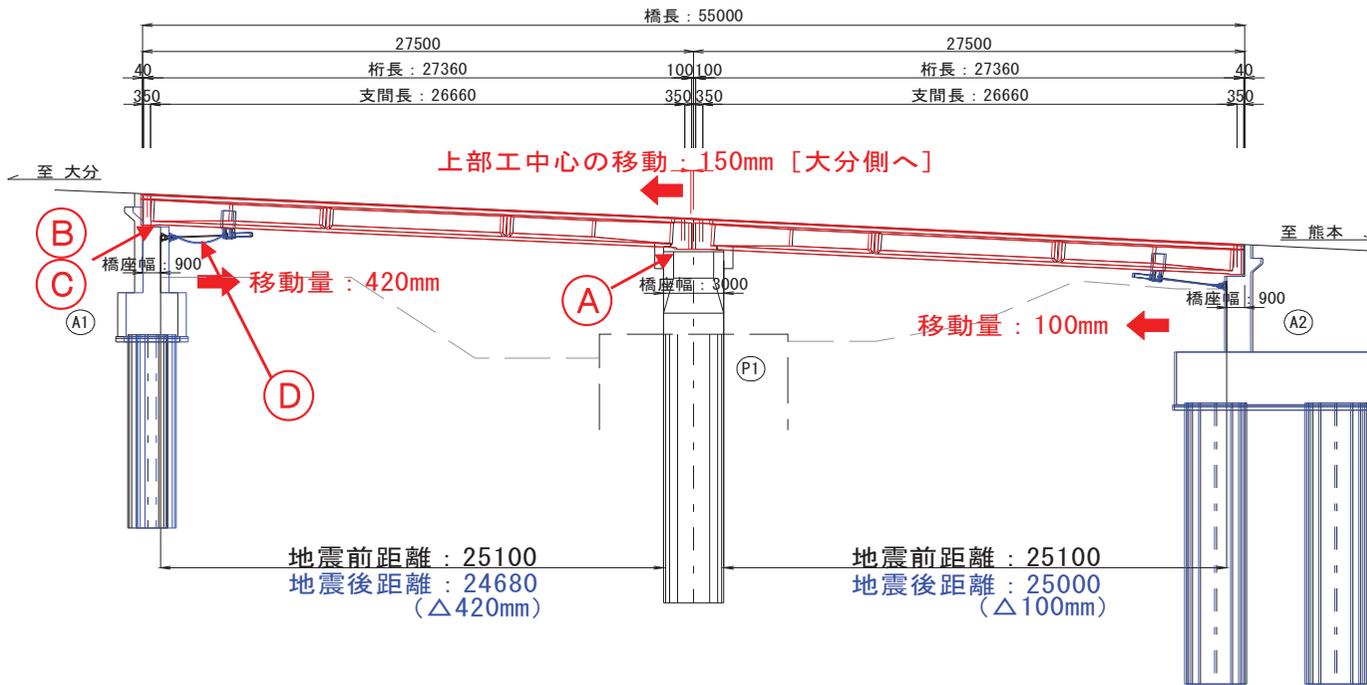
側面図

【上部工】
 ・上部工全体が大分側へ移動 (P1上で15cm)
 ・支承機能の喪失 (支承脱落・アンカーバー損壊)
 ・落橋防止機能の喪失 (PCケーブルの緩み)
 ↓
上部工の不安定化⇒崩落が懸念される。

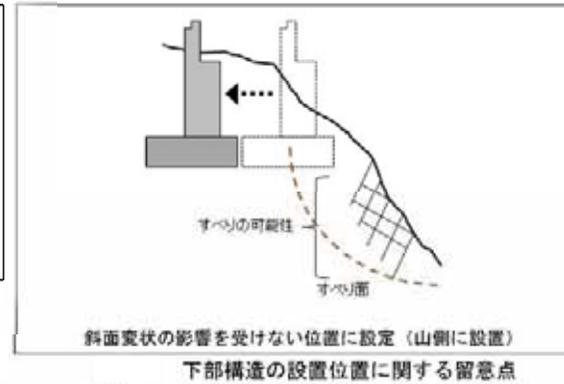
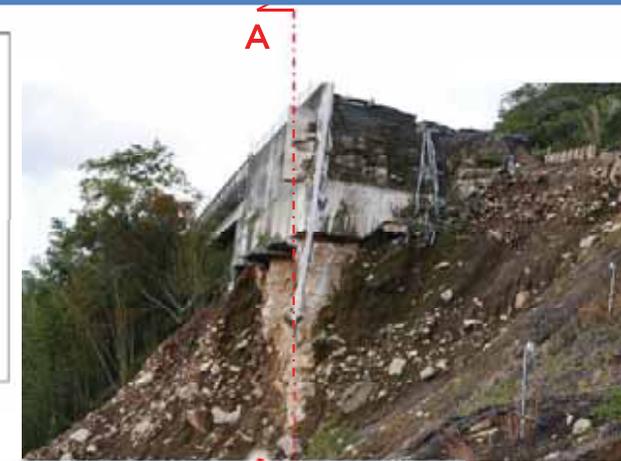
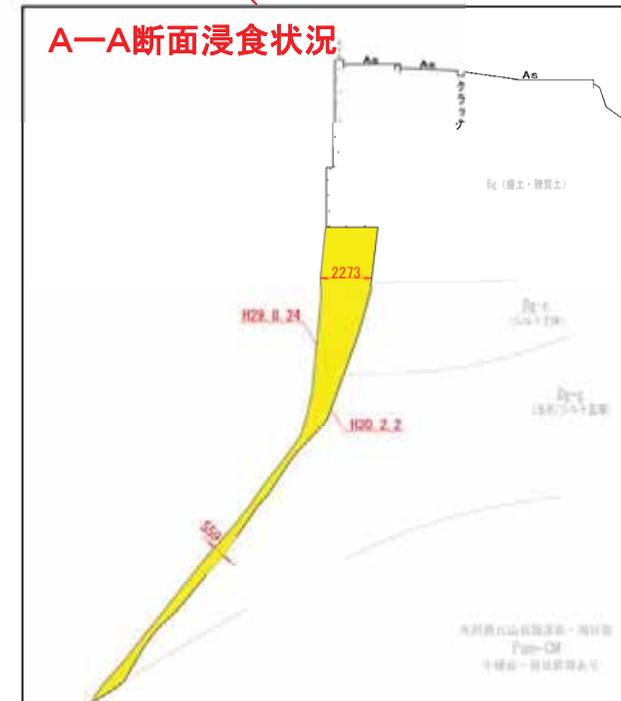
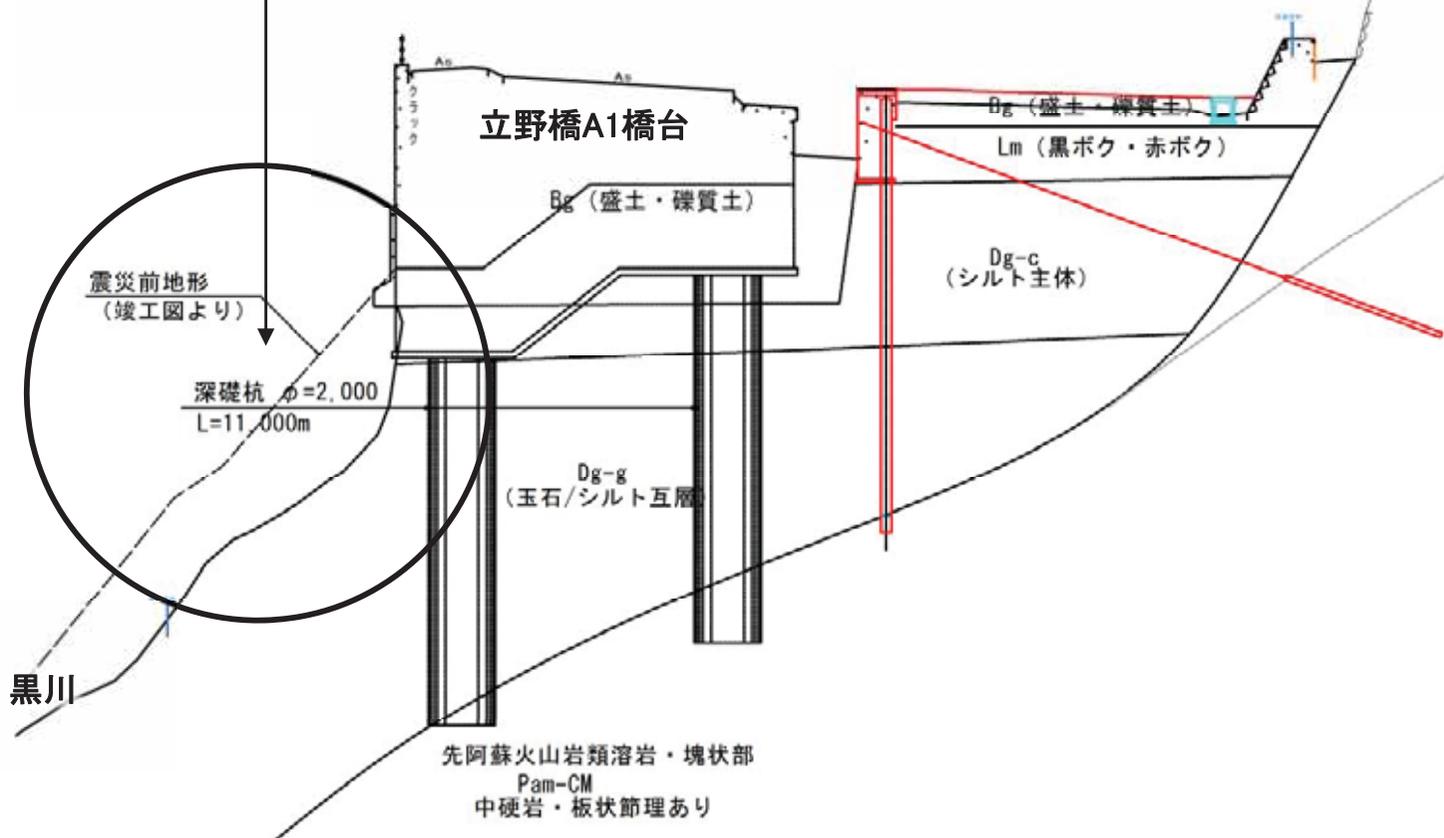
- ②立野橋下部斜面も欠壊部同様に浸食が進行している。
 - ⇒今後の強い地震により存置した基礎工等が揺れて斜面全体を緩めることが懸念
 - ⇒斜面崩壊に伴う落橋・道路本体への影響が懸念

H28.9.13付事務連絡「平成28年熊本地震を踏まえた橋の耐震設計に関する留意点について」では、「斜面変状が生じると考えられる箇所への下部構造の設置を避ける」とある。ただし、現状は下図に示すように、立野橋の橋軸直角方向の斜面は熊本地震及びその後の降雨等により削られており、非常に不安定な状態である。

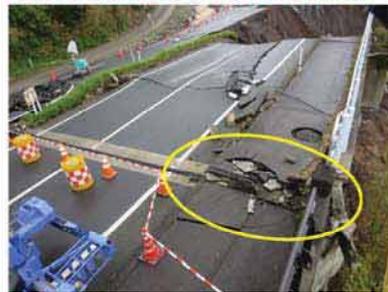
上部工移動による伸縮装置の損壊

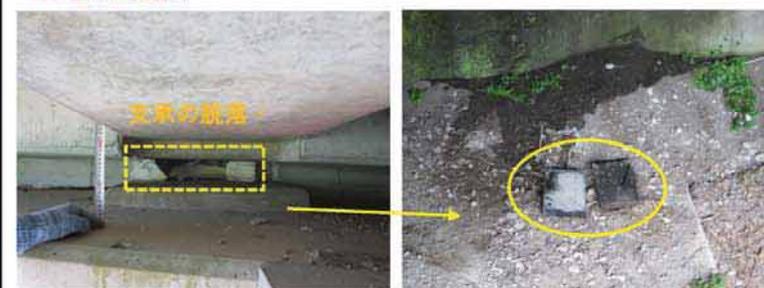
P1 支承の脱落

- ・躯体に特に大きな損傷なし

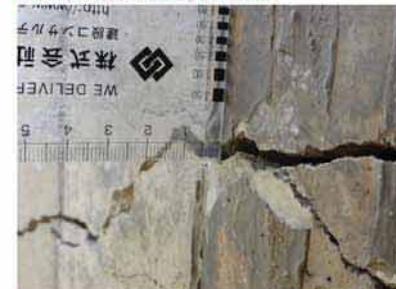
A2 橋台縦壁のひびわれ

- ・上部工移動時に作用した水平力により、**躯体全体に最大幅 5.0mm の有害なひびわれが多数発生**

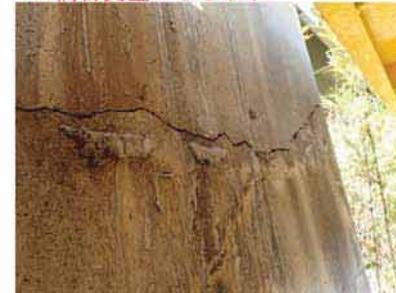
A2 橋台翼壁のひびわれ
