### 令和 3 年 8 月前線に伴う大雨について (第 3 報)

#### ○令和 3 年 8 月前線に伴う九州地方整備局管内の一級水系の 雨量、水位情報、治水事業の効果等について

# 令和3年8月前線に伴う大雨について

九州地方整備局  
令和3年9月24日

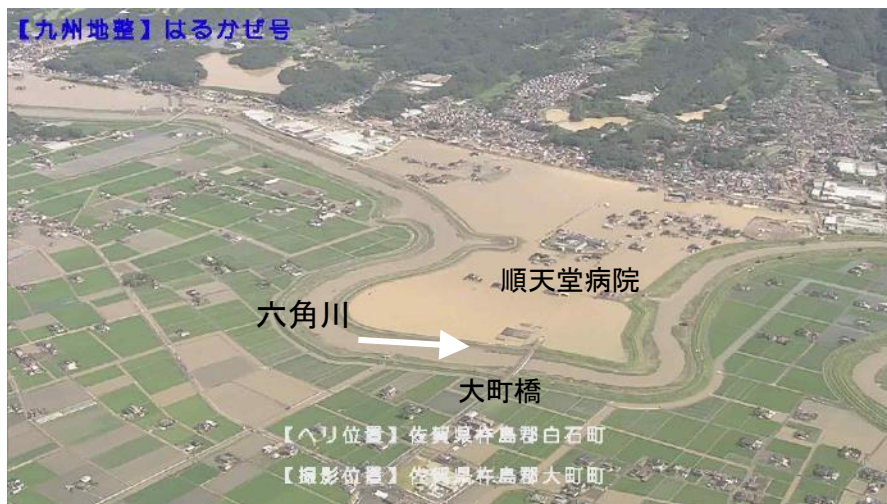
① 8/15 9:30頃 大町町 大町橋付近

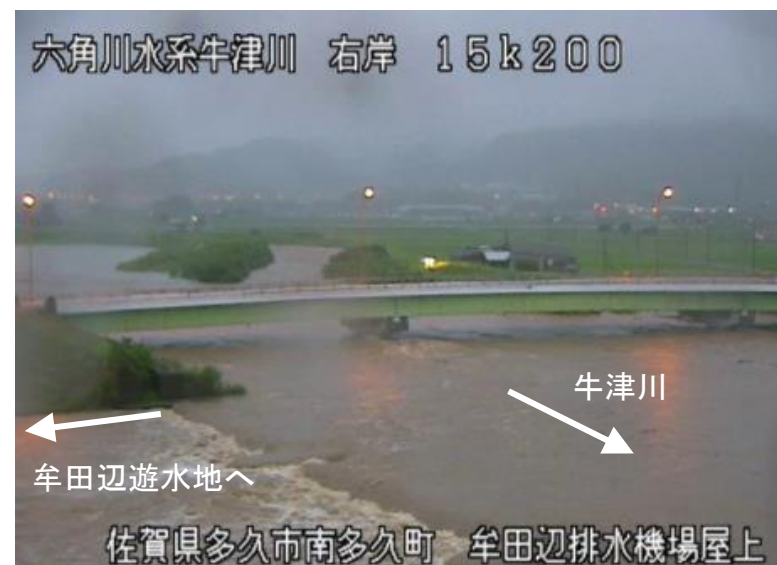
② 8/14 6:00頃 六角川15k200付近 牟田辺遊水地への流入状況

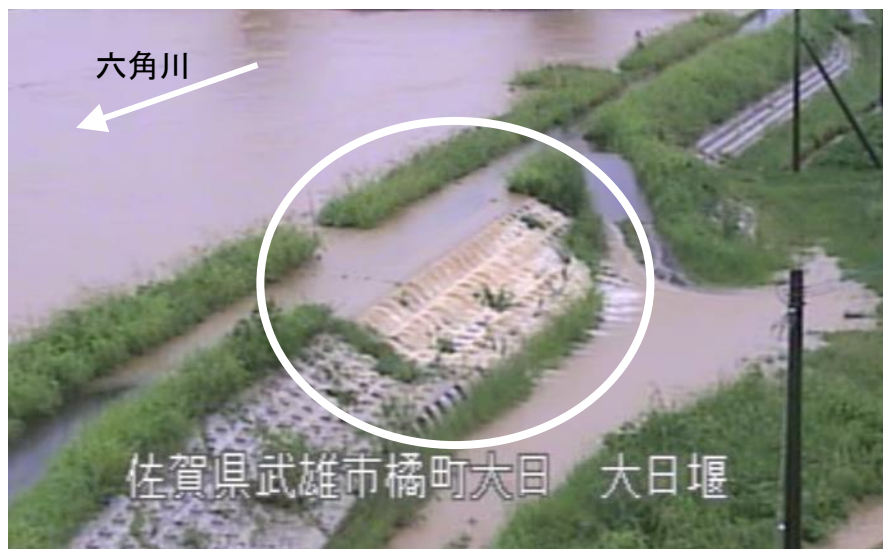
③ 8/14 7:15 六角川29k000付近 武雄市橘町大日付近(越水状況)

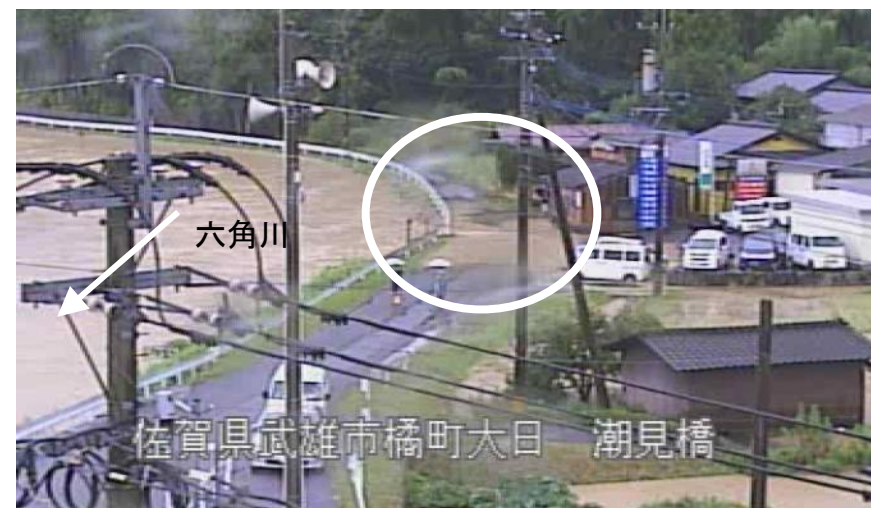
④ 8/14 7:40頃 六角川30k400付近 潮見橋上流付近(溢水状況)

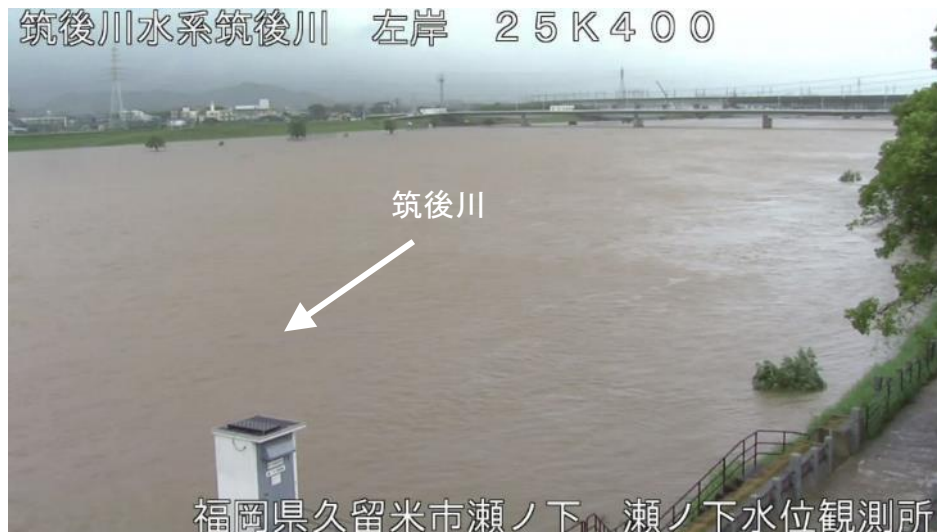
筑後川水系筑後川 左岸 25K400

8/14 14:30頃 筑後川 瀬ノ下水位観測所付近

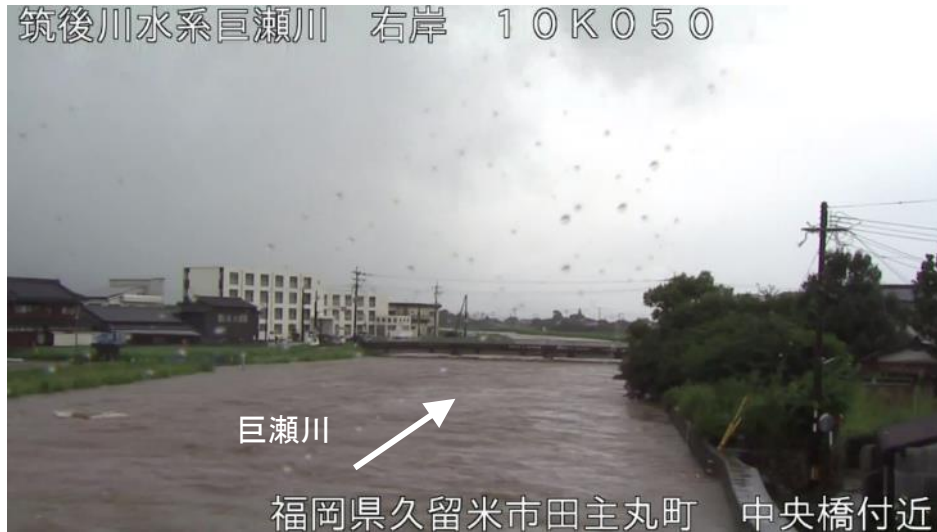
筑後川水系巨瀬川 右岸 10K050

8/14 14:35頃 巨瀬川 中央橋付近

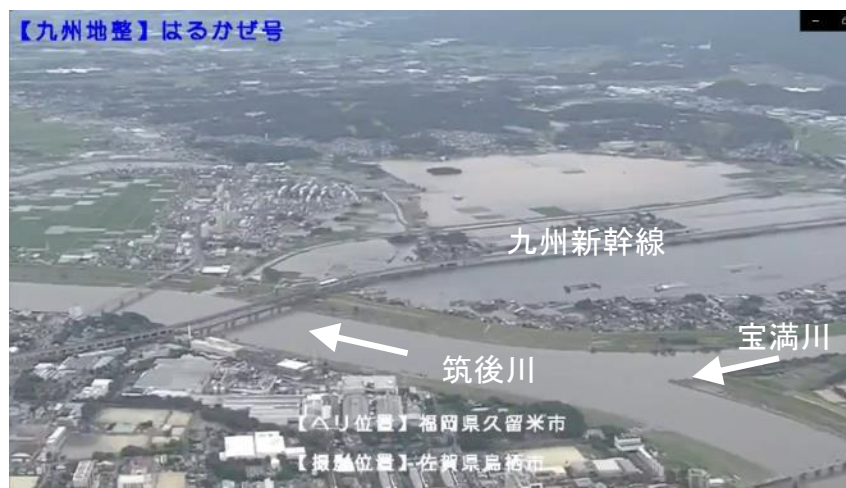
8/15 14:30頃 筑後川 宝満川合流点付近

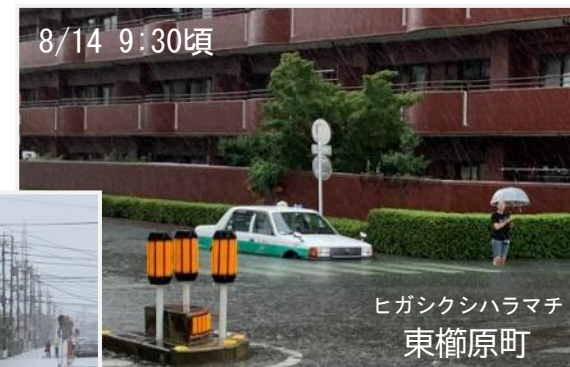
ヒガシクシハラマチ  
東櫛原町

久留米市内 浸水被害状況(久留米市提供)

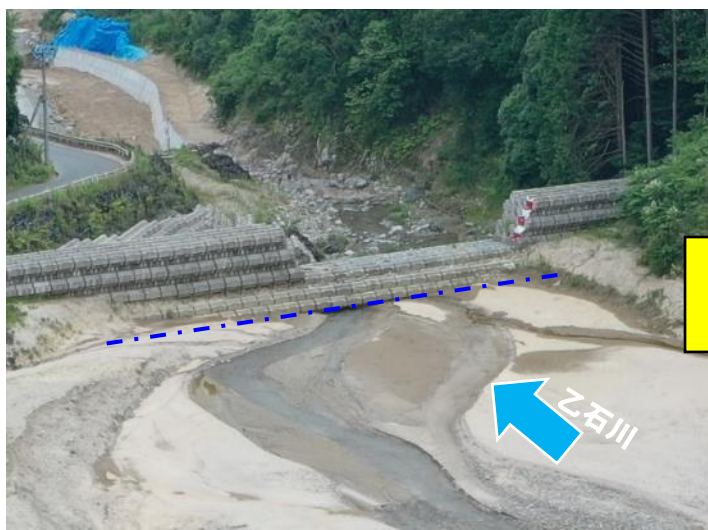
- 8月前線に伴う豪雨により、旧松末小学校の雨量観測所において、545mm（8月11日10時～15日13時）の連続雨量を観測しました。
- この豪雨により大量の土砂が流出しましたが、平成29年7月九州北部豪雨以降実施していた応急対策工（乙石川遊砂地）にて土砂を捕捉。
- 九州北部豪雨以降、出水のたびに土砂流出が続いており、本遊砂地において土砂を捕捉することにより、下流への土砂流出を抑え、洪水氾濫被害を抑制しています。
- 今回の豪雨においても約9,000m<sup>3</sup>（10tダンプトラック約1,800台相当）の土砂を捕捉しました。  
（これまでの出水で約55,000m<sup>3</sup>（10tダンプトラック約11,000台相当）の土砂を補足）

**土砂捕捉前（R3. 6. 30撮影）**

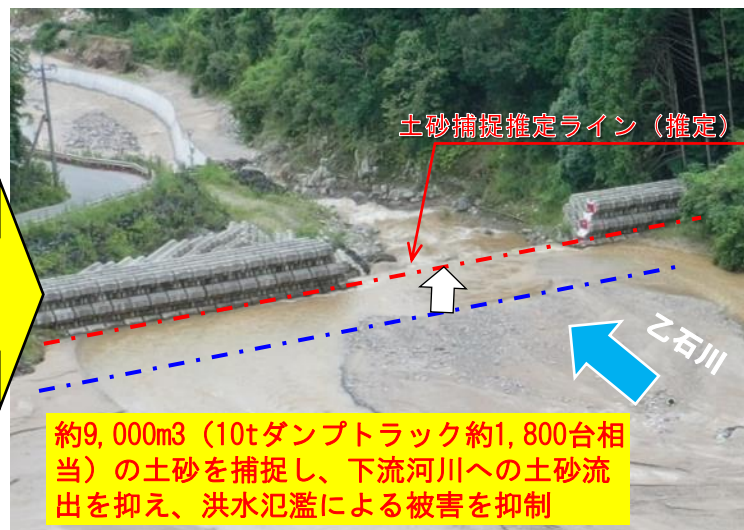
**土砂捕捉後（R3. 8. 15撮影）**

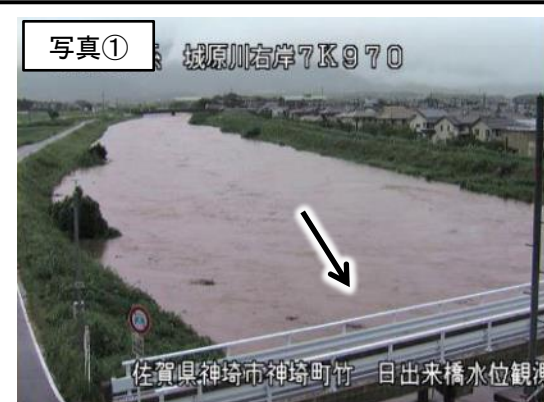
- 城原川ダム上流域では、秋雨前線に伴う豪雨により、8月11日9時の降り始めから15日3時までの総雨量※1で、8月1ヶ月間の平均降水量※2の約2倍に相当する1,014mmを記録しました。 ※1 伊福雨量観測所（国交省）、※2 H23年～R2年の平均値
- この豪雨により、神崎市街地の上流に位置する日出来橋地点では、氾濫危険水位を最大約0.6m、延べ約7時間にわたり超過する洪水となりました。
- 現在、建設を進めている城原川ダムが完成していれば、最大約122万m<sup>3</sup>（25mプール約3,400杯分）の洪水をダムに貯留し、日出来橋地点において約0.7mの水位を低減し、氾濫危険水位を超過しなかったと推定されます。

日出来橋地点（8/14 7時頃）

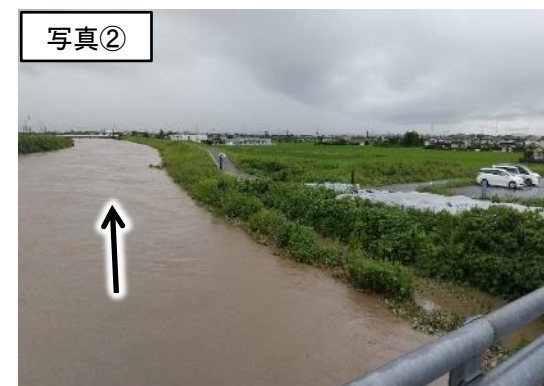
9号野越し地点（8/14 9時頃）
