阿蘇大橋地区斜面对策事業の完成報告 ～施工から管理に向けた取り組み～

平成28年4月に発生した熊本地震によって被災した阿蘇大橋地区における斜面对策事業について地震直後からの緊急的及び恒久的な安定化対策、また対策工事概成後の安全確認および斜面の恒久的な安定を確保するための維持管理までの一連の流れを完成報告として述べたものである。

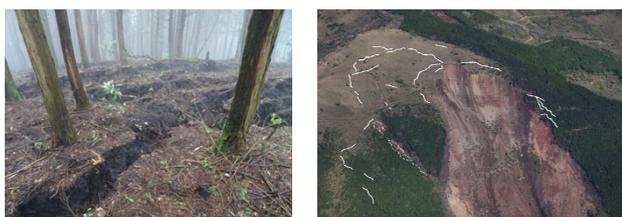
大規模斜面崩壊の規模は、崩壊長約700m、崩壊幅約200m、崩壊土砂量約50万 m^3 におよび斜面上部には、崩壊部を取り囲むように多数の亀裂が分布する不安定ブロックが存在した(写真一1)。被害の全貌を写真一2に示す。

写真一1 亀裂や不安定ブロックの様子

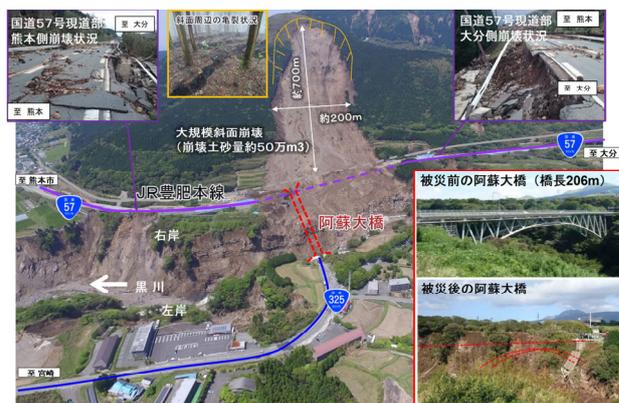
この地震の影響で、南阿蘇村立野地区で大規模斜面崩壊が発生したことにより国道325号阿蘇大橋は落橋し、左岸・右岸との橋桁部分のみが剥き出しの状態となった。さらに国道57号とJR豊肥本線は崩壊土砂の直撃を受け、流失し、その上に土砂が堆積した。

写真一2 崩壊斜面と公共施設の被害概要

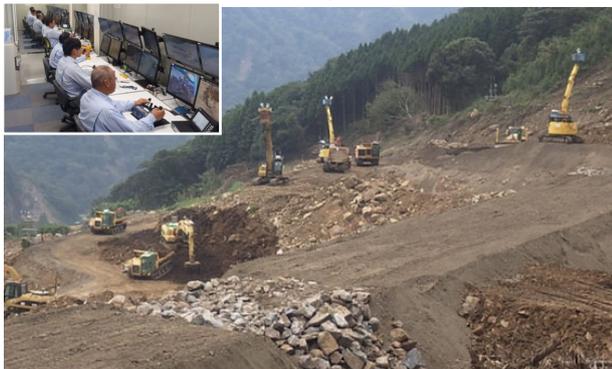
写真一3 無人化施工機械と操作室状況

斜面上部に残る不安定土砂の崩壊による二次災害防止のため、崩壊地内での復旧作業は無人化施工で実施し、崩壊地内中腹への進入路及び崩壊土砂を受け止める土留盛土工（上下2段、長さ約200m）を最大14台の重機を同時施工させ緊急的に整備した。（写真一3、4）

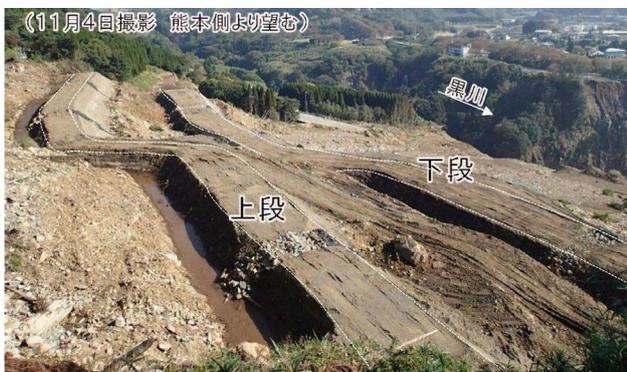
写真一4 土留盛土工の完成状況

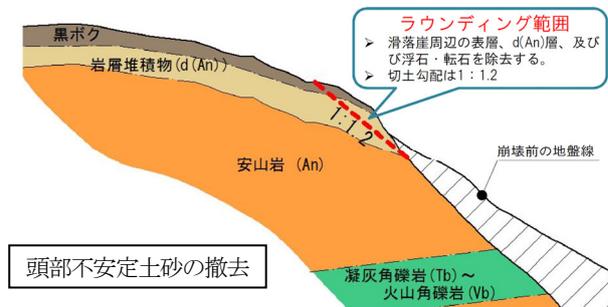
図二 ラウンディング対象範囲の断面図

土留盛土（上段）の整備が完了後、斜面頭部に残る多量の不安定土砂の撤去（以下、ラウンディングという。（図一2））に着手。3台の高所法面掘削機を遠隔操作により施工し、約17,000m³の不安定土砂を撤去した。ラウンディング及びガリー浸食部の岩塊除去の現場状況を、「復旧技術検討会」で確認後、下部斜面は、有人による施工が可能となった。

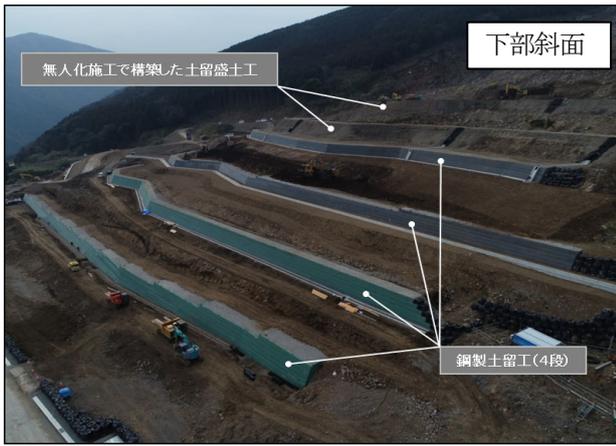
写真—5 崩壊土砂の移動等を抑制する鋼製土留工

恒久対策は、まず国道やJRの復旧工事に早期に着手できるように、斜面下部に崩壊土砂の移動を抑制し安定化を図るための鋼製土留工を4段配置した（写真一5）。

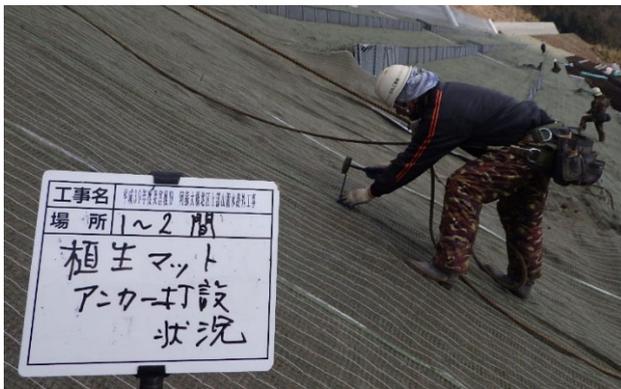
写真—6 植生マット、アンカー打設状況

そして斜面上部においては当該地区が国立公園内に位置することから、コンクリート等の異物を極力減らす構造とするため斜面の地質構造や斜面勾配等により、2種類の鋼製ネット工法を採用した。崩壊斜面は、亀裂が多い岩層堆積物や浮き石、転石が多数あるため、植生マット（写真一6）を先行敷設し、落石防止用ネットとすることにより、法面作業従事者の安全確保を図った。なお、当該地区を含む周辺が「阿蘇くじゅう国立公園」に指定されていることから、自然植生の種子飛来・発芽、定着を期待する無種子植生マットを使用している。

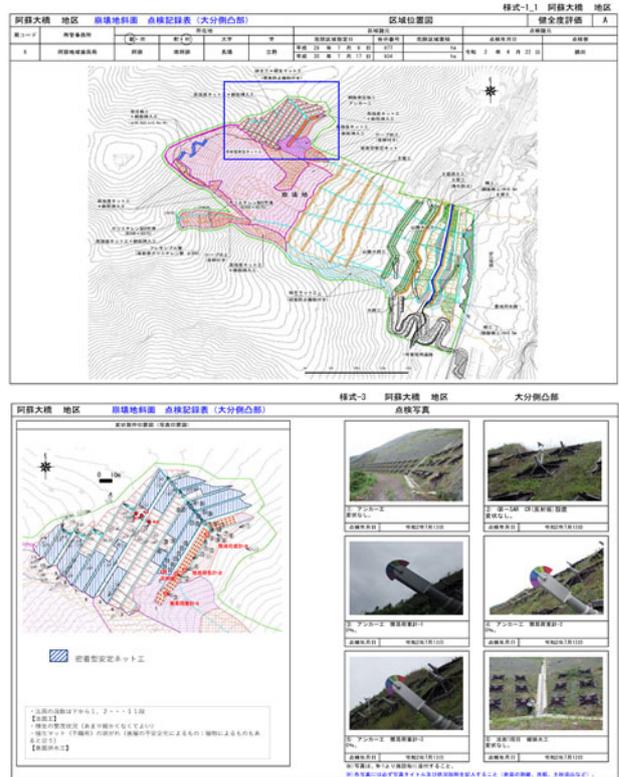
図一4 施設点検カルテの事例 (大分側凸部斜面)

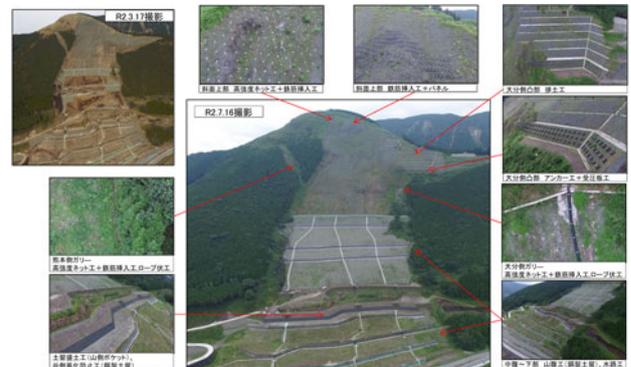
斜面の点検作業において、特に崩壊地斜面内の上部～中腹部にかけての目視点検では、斜面全体の詳細な点検が行き届かないことが想定されるため、UAV (ドローンを用いて上空から地形情報を取得する測量技術) を活用し、現地における近接目視点検と組み合わせることで効率的かつ、効果的な点検を行うこととしている。(写真一7)

写真一7 UAVによる写真管理

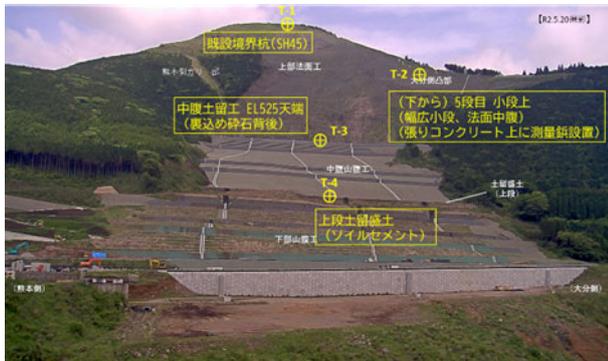
異常気象時の豪雨や大規模地震発生時に、斜面の安定を臨時に確認できるよう、斜面上の4箇所に測量定点を設置した(写真—8)。異常気象時に各定点の座表、標高を観測することで地表面の変位量、方向等の変位の有無を確認することができる。

写真—8 測量定点設置箇所

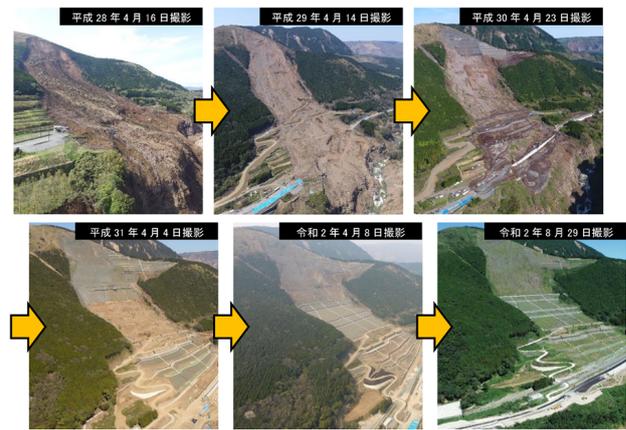
崩壊地斜面内の植生回復は国立公園内における景観保全のみならず、雨滴や流水による表面侵食からの斜面保護工としても重要であることから、崩壊地斜面内の恒久対策工着手後、斜面の植生回復状況をモニタリングしているが順調に植生が回復している状況である(写真-9)。植生の回復・定着には期間を要するため、今後も継続的な植生観測を行うことが望まれる。

写真—9 崩壊地斜面の植生回復状況
