六角川水系牛津川における令和元年8月出水により越水した堤防箇所への安全度調査について

令和元年8月豪雨において、越水・非決壊であった六角川水系牛津川について、土質調査および植生調査を実施し、耐浸透および耐越水（侵食）の観点から非決壊の要因を分析・考察した結果を発表する。

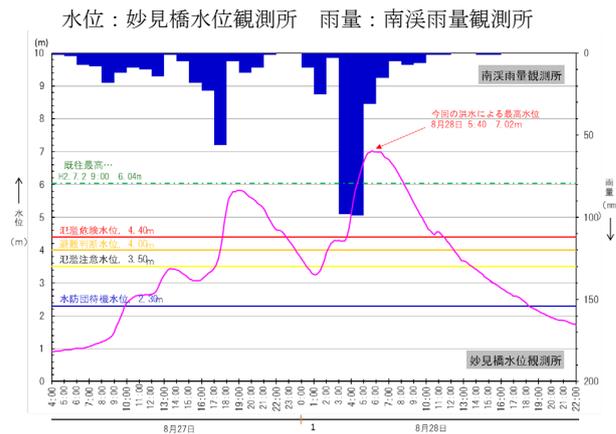
図1. 水位・雨量の時系列

令和元年8月豪雨時において、妙見橋水位観測所・南溪雨量観測所で得られた水位・雨量のデータを図1に示す。8月26日から降り始めた雨は、越水が発生した8月28日未明までの間で総降雨量約600mm、時間最大雨量90mmを記録し、妙見橋水位については7.02mと既往最高水位を上回る水位となった。写真1が実際に越水が発生した時の写真である。近傍樋管位置で内外水位のデータでは、外水位は、堤防天端を上回り、越流継続時間は約1.5時

間であったこと、内水位は越流開始時において約0.4m程度、最大で約1.6m程度であったことが確認される。一方、

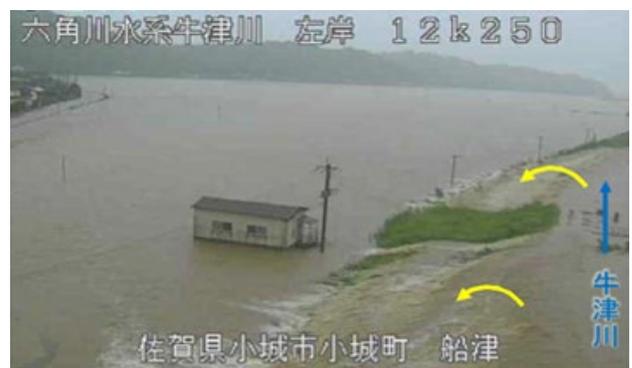
写真1. 越水時の状況（牛津川左岸12k250）

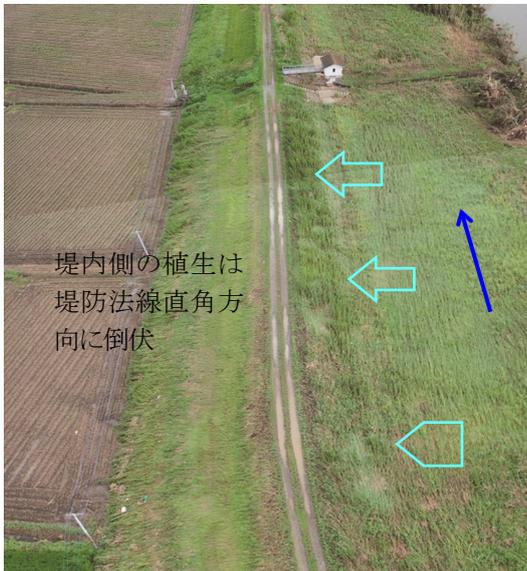
写真2. 越水後の堤防状況

堤内側の植生は堤防法線直角方向に倒伏

当該箇所における堤防は、堤防高が約4.5m、川裏法面勾配は約2.7割の小段を有する形状であり、被災時には、植生が繁茂していたこと、被災後の状況写真より、繁茂していた植生が倒伏している状況であったが、侵食を受けた痕跡は確認されていない（写真2）

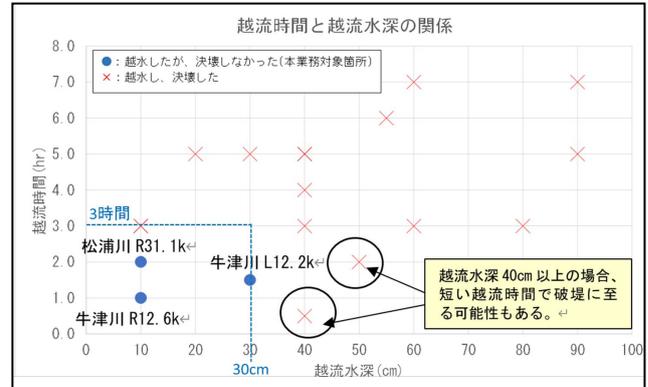
例1. 越流時間と越流水深の関係

また、既往越水事例を見るとほとんどの事例は越水時間3時間以上であるのに対し、今回の事例は1.5時間程度と比較的短時間であることがわかる（例1）

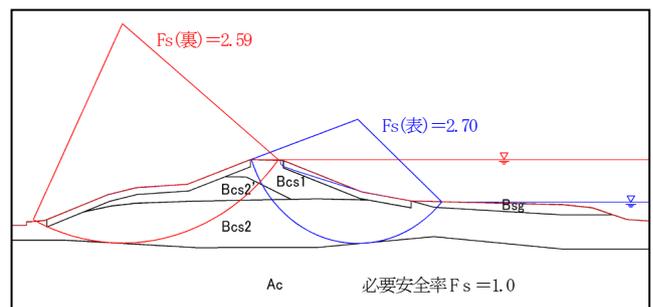
図3. 円弧すべり結果

浸透流解析を実施した。浸透に対する安全性の評価については、当該堤防が粘性土堤防であること、基礎地盤も粘性土であり、被覆土層厚が3mを超えることから、浸透破壊に対する評価は除外し、すべり破壊のみを対象とした。川裏側すべり、川表側すべりに対して最も厳しい水位を対象に、すべり検討した結果を図3に示す。必要安全率 $F_s=1.0$ として照査した結果、川裏の安全率は2.59、川表の安全率は2.74となり、所要の安全性を満たす結果となった。堤体が粘性土であること、表層部の透水性が高いことから、降雨の影響により浸潤面が大きく上昇する結果となるものの、当該堤防が粘性土であること、及び堤防の法面勾配が緩いことから、所要の安全性を満足する結果となる。

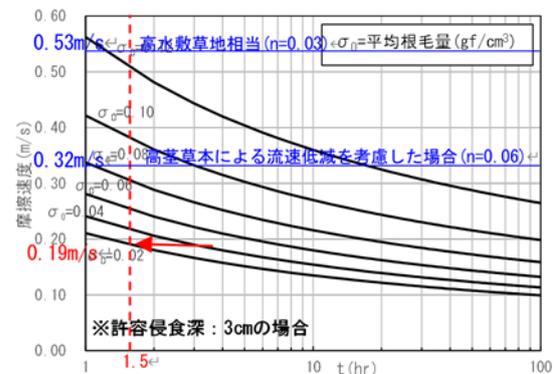
図4. 根毛量と摩擦速度の関係

過年度文献によって提案されている、根毛量および摩擦速度と、侵食の継続時間の関係2)に、本調査結果を反映させたものを図4に示す。

結果図より、摩擦速度の計算値0.32~0.53m/sは、耐力約0.19m/sを上回ることから、表面の耐侵食力を満足しない。一方、現地状況より表面部の侵食が確認されていないことから、越水時に植生が倒伏し、地表面を覆ったことで、侵食を防いだことなど、他の要因も考えられる結果となった。

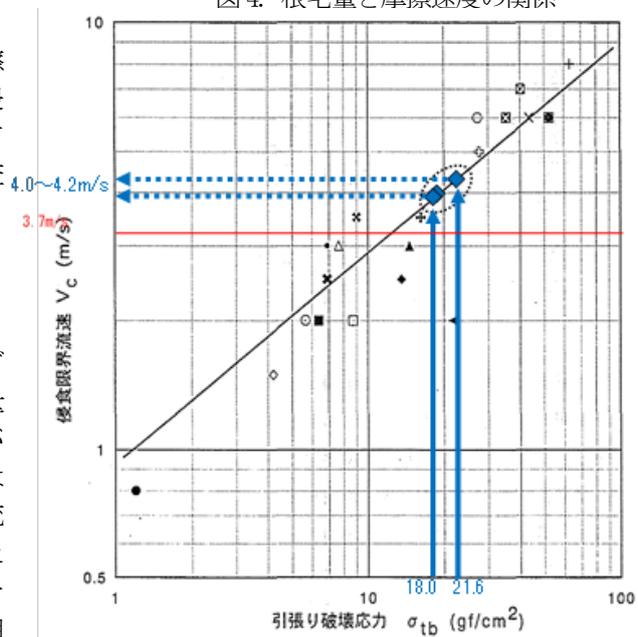
図5. 引張り破壊応力と侵食限界流量の関係

文献3)が示す方法に準じ、根毛の影響を除いたうえで、10cm角の供試体を作成し、引張り破壊応力を測定した。試験結果を引張り破壊応力と侵食限界流速の関係にプロットし（図5）、侵食限界流速を推定した結果、侵食限界流速は、4.0~4.2m/sとなり、等流を仮定した流速2.4~3.7m/sよりも大きいことから、堤体土は十分な耐侵食性を有していたと判断できる。
