# 熊本地震により被災した長陽大橋ルート （村道栃の木～立野線）の復旧について

2016年4月に発生した熊本地震で通行不能となった長陽大橋ルートについては、地域の生活道路や阿蘇観光の玄関口である国道325号阿蘇大橋の代替路線として、2017年8月に応急復旧完了により開通したところである。現在、本復旧に向けて工事を行っており、本稿では長陽大橋ルートの被災状況、復旧マネジメント、応急復旧・本復旧の内容について発表する。

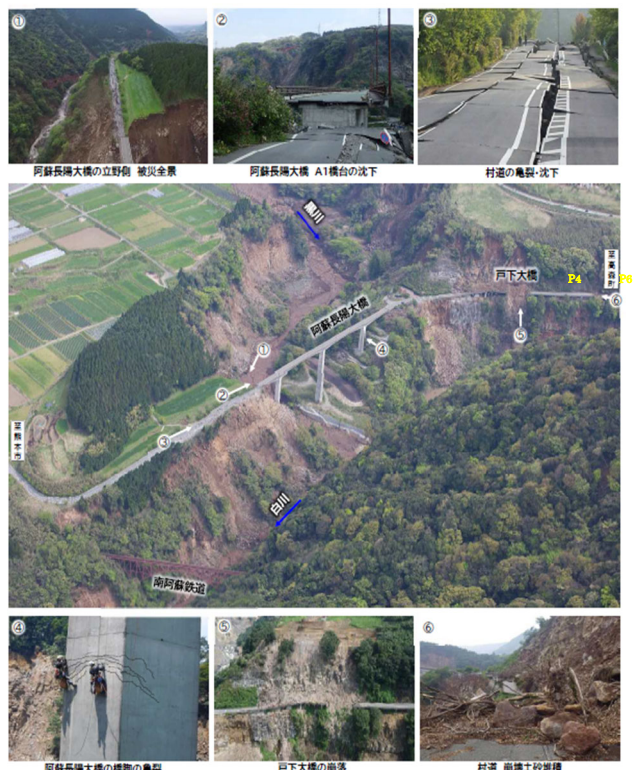
写真-1 長陽大橋ルートの被災状況写真

間において、斜面崩落や橋梁の損傷等が発生した。阿蘇長陽大橋は、立野側の橋台が沈下し、橋梁だけでなく道路も崩壊・沈下・亀裂が多発し、通行不能となった（写真-1）。

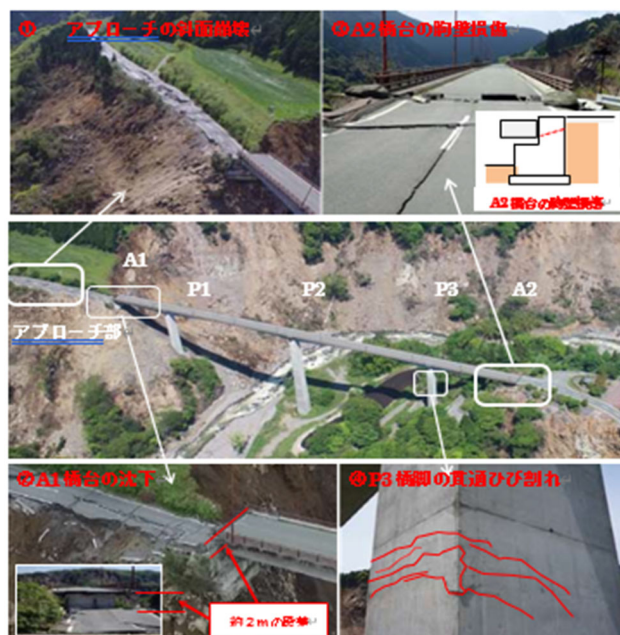
写真-4 阿蘇長陽大橋の損傷状況写真

阿蘇長陽大橋の具体的な被災状況を写真-4、図-2に示す。

ボーリング調査による地盤のゆるみ範囲の確認、UAVや橋梁点検装置による画像解析、ロープアクセルやカメラによる橋梁全体のひび割れ調査を行った結果、主な被災箇所として、

- ① A1橋台へのアプローチ部の大規模な斜面崩落
- ② 斜面崩落に伴うA1橋台の沈下
- ③ A2橋台の橋軸直角方向へのズレと胸壁の損傷
- ④ P3橋脚中空断面部での貫通ひび割れ
- ⑤ 橋梁全体に曲げせん断ひび割れ

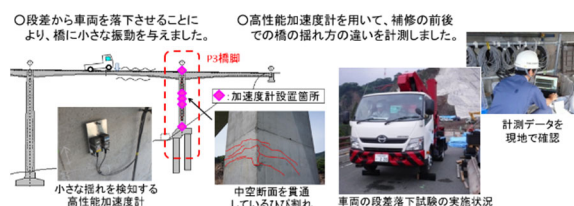
図-8 橋の振動試験実施

今回実施した阿蘇長陽大橋の一連の補修対策について、施工中の影響が生じないか、補修が有効であったかを確認するために、補修前後と施工時においてモニタリングを行った結果、P3橋脚において、コンクリート充填補修前は貫通ひび割れ部付近を基点とした水平変形となり、上の断面と下の断面の挙動が分離している状態であったが、コンクリート充填補修後は橋脚が一体化して挙動し、水平変形も抑えられている状況を確認することができた(図-8)。

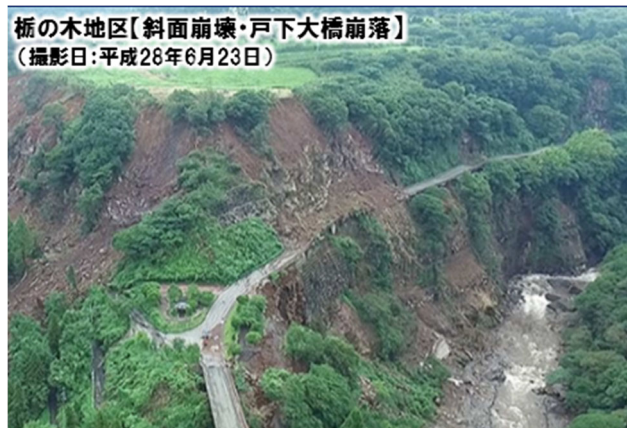
写真-6 戸下大橋(被災直後)

橋梁より上面の斜面の崩落により、P4～P6径間の上部構造とP5橋脚が崩落した(写真-6)。

また、P1～P2径間とP3～P4径間において、崩落土砂および落石による衝撃で損傷した。その他に、橋脚の傾斜や落石等により防護柵、地覆等が損傷した。

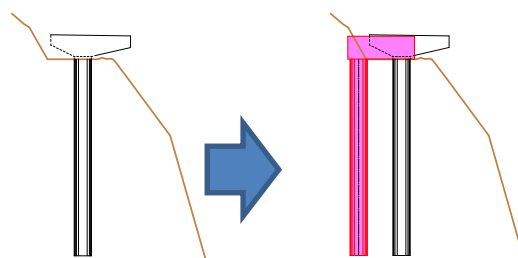
図-9 杭の増設による対策工

崩落土砂により、7橋脚において1度以上の傾きを確認した。そのため、既設構造の鉛直支持力は見込むが水平支持機能は消失しているものと考え水平抵抗を回復させるため、杭を増設しラーメン構造とした(図-9)。
