西九州自動車道における 切土法面設計・施工の取り組み

石橋 佑介¹ 岩熊 真一¹ 原田 修¹ 中村 大志²

¹九州地方整備局 佐賀国道事務所 計画課 (〒849-0924 佐賀県佐賀市新中町5-10)

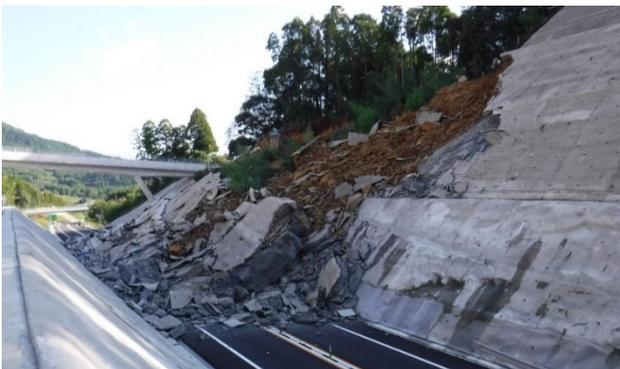
H30年10月に供用した西九州自動車道府招地区で切土法面崩壊が発生した(図-1)。この法面には新生代古第三紀漸新世の畑津砂岩層・頁岩層に属する砂岩・頁岩が分布しており(図-2)、崩壊は頁岩のスレーキングに代表される風化現象が一因と考えられている。施工時には安定していたにもかかわらず、道路が供用されてまもなく、乾燥過程を経て崩壊に至っており、経時的に頁岩のせん断強度が低下したことが窺える。

図-1 供用中に発生した府招地区切土法面崩壊

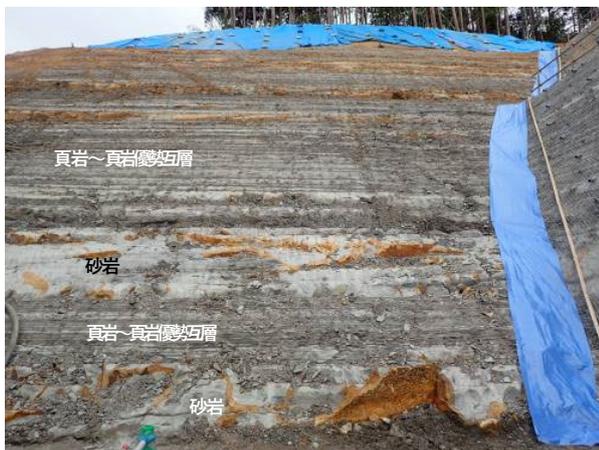
対象区間における地質は、図-3¹⁾に示す通り、北東端の唐津千々賀山田 IC 付近は花崗閃緑岩となるが、以南は北波多 IC 付近に古第三紀の相知層群、南波多谷口 IC ~伊万里中 IC 付近に古第三紀の杵島層群、伊万里西 IC ~山代久原 IC 付近に新第三紀佐世保層群により構成され、低地部の沖積層を除き、大局的にみて東から西に向かって地質年代が新しい地層の分布となる。これら地層は堆積岩類である砂岩、シルト岩、頁岩が主体となり、砂岩層がやや厚く分布することもあるが、図-4のように、数 mm~数 10cm 間隔で層界面が発達する状態で分布していることも多い。なお、一部では凝灰岩層や炭層を挟在することもある。

図-4 切土法面に出現した堆積岩層

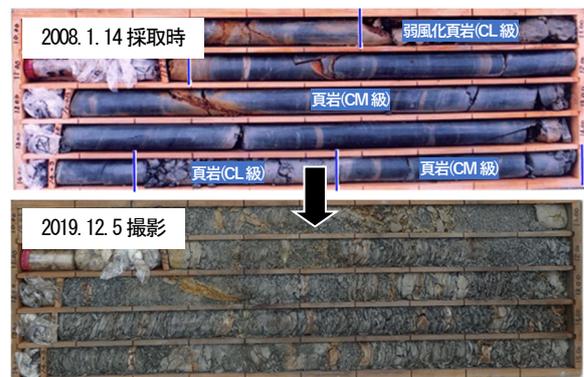
地質の特徴として、当地の頁岩は剥離性を有する泥質岩として、乾燥と吸水の繰り返しによる土砂化（スレーキング）の進行が著しい。図-5に示すように、採取時は新鮮かつ柱状の CM 級のボーリングコアであっても細片状に著しく劣化し、CL 級のコアと見分けられない現象が多くのコアで確認される。

図-5 ボーリングコアにおけるスレーキング

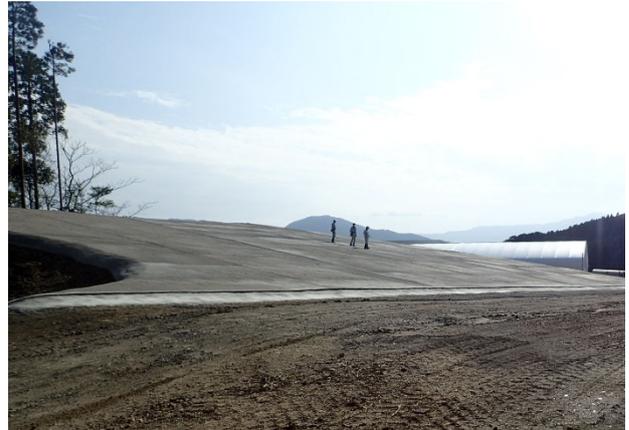
図-7 緩勾配での切土（ $\angle 10^\circ$ 程度≒流れ盤の勾配）

対策工は、主に排土工・法枠工+アンカー工等で対応している（図-7）

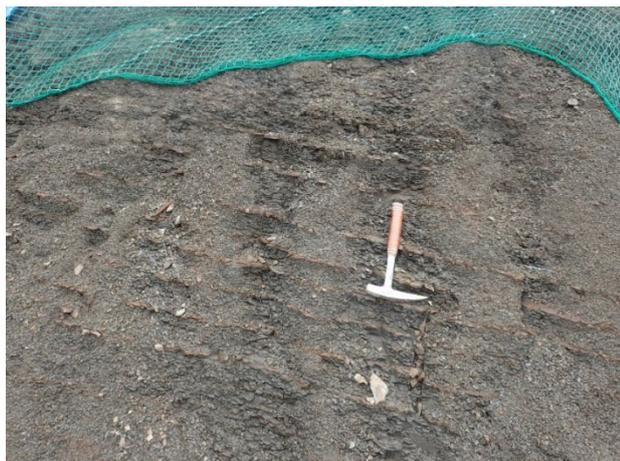
当該地域は、前述したとおり畑津頁岩層等のスレーキング特性を持つ頁岩が広く分布しており、頁岩分布箇所での法面掘削に伴いスレーキングが進行し、法面が表層から脆弱化する。図-8に伊万里府招IC付近の切土後の頁岩の状況を示すが、掘削後100日程度で法面表面の頁岩はスレーキングによりザラメ状に著しく細片化する。

図-8 切土約100日後の法面に見られる頁岩状況

上記に対する現状での対応状況としては、逆巻き施工による段階的な切土掘削を行っている。また、切土掘削後には直接風雨に晒されないようにブルーシートによる養生を行い、可能な限り早急な吹付を実施することで、スレーキング対策を行っている。
