# 国道57号滝室坂トンネルにおける水抜ボーリングの施工と変位抑制効果について

<sup>1</sup>九州地方整備局 熊本河川国道事務所 阿蘇国道維持出張所  
(〒869-2612 熊本県阿蘇市一の宮町宮地2628)

令和2年7月豪雨により、現在施工中の滝室坂トンネル東工区では、トンネル天端の再変位が発生した。この変位に対して、既存の鉛直ボーリングの結果とトンネル掘削時の切羽観察の情報に加えて、新たに鉛直ボーリングを2本実施し、地質データの3次元モデル化を行った。これらのデータを用いて再変位の原因を究明した結果、地下水による水圧に対して対策が必要と判明したため、水抜きボーリングを実施した。本論文では、その計画・施工・結果について報告する。

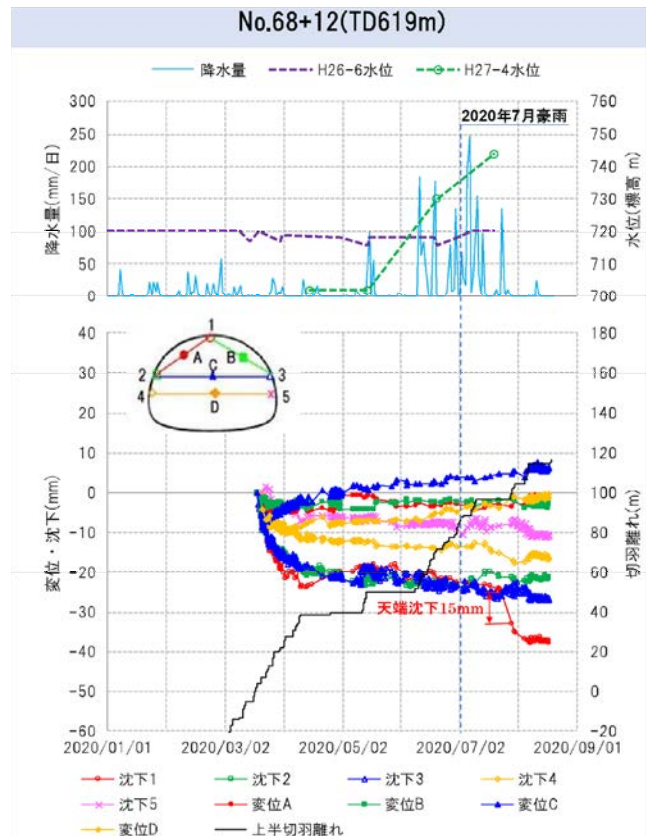
図-5 令和2年7月豪雨後の本坑変位状況と水位の関係

この豪雨により、滝坂トンネル東工区でも影響を受け、トンネル坑内での多量の湧水、トンネル周辺の観測井戸の水位の急上昇などの事象が発生した。また、既施工Eパターン部の収束傾向を示していた箇所において、トンネル天端の再変位(最大沈下量：本坑15mm、避難坑5mm)が発生した(図-5)。

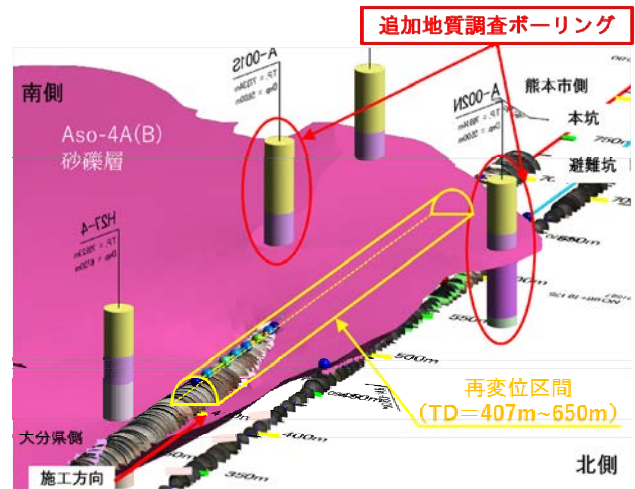
図-6 地質3次元モデル

豪雨による再変位の原因究明を行うため、トンネル周辺の地質構成を詳細に把握する必要があった。そのため、既存の鉛直ボーリング結果とトンネル掘削時の切羽観察の情報に加えて、トンネル直上における鉛直ボーリングを新たに2本実施し、これらのデータを用いて地質データの3次元モデル化を行い、地質構成を明らかにした(図-6)。

その結果、再変位が発生した区間のトンネル周辺は難透水層である溶結凝灰岩層や降下火山灰層、透水層である軽石層(Aso-4A(PF)層)や砂礫層(Aso-4A(B)層)で構成されていることが判明した。再変位の発生状況から、難透水層上部の透水層の水位が上昇したことで、水圧が追加された鉛直荷重がトンネルに作用し、変位が増大したと想定されたため、地下水位の上昇による荷重を低減させることを目的として水抜きボーリングにより、難透水層上部から水抜きを行うこととした(図-7)。

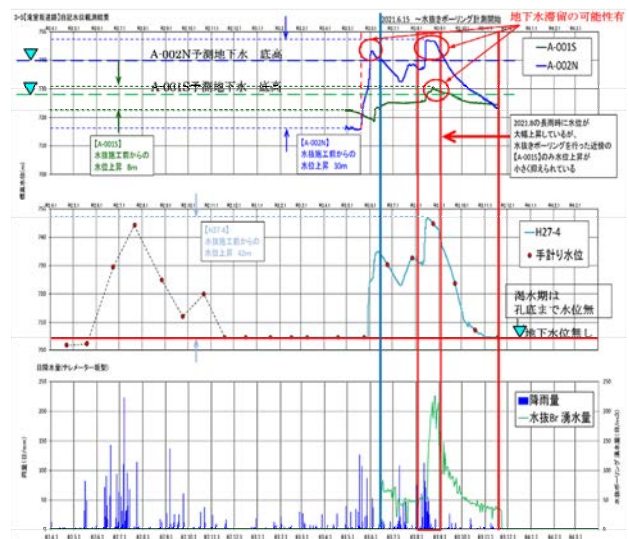
図-9 水位観測状況

水抜きボーリング施工後の令和3年8月豪雨時には、水抜きボーリングからの湧水量も増加しており、降雨と連動した水抜きとして機能していることが確認された(図-9)。地下水位観測により、水抜きボーリングを行った本坑側周辺を中心に水位は低く、本坑側は令和3年8月豪雨

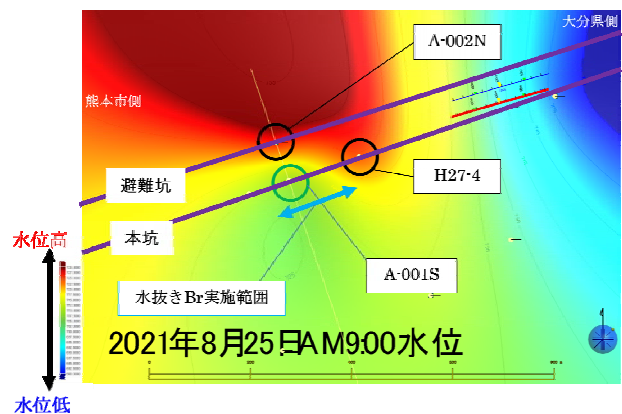
図-10 水位分布平面図

後に再変位は見られなかった(図-10, 11)。一方、水抜きボーリングを行っていない避難坑側は水位の低下が見られず、天端の再変位(最大沈下量: 3mm)が確認された(図-10, 12)。

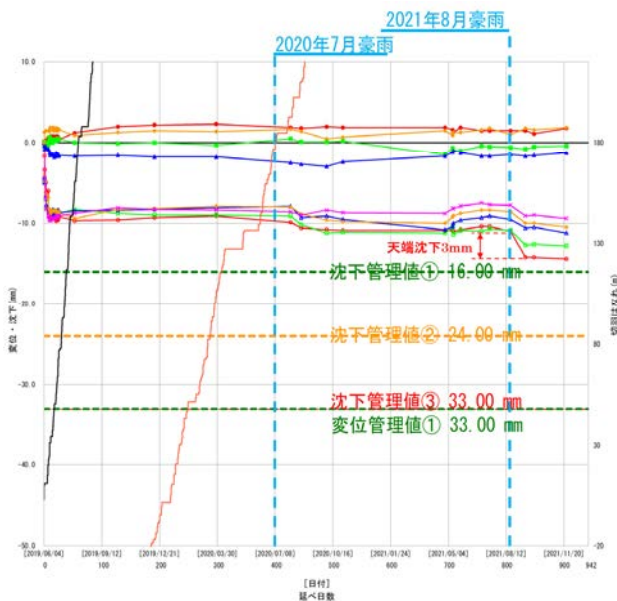
図-12 避難坑天端沈下計測の分析【No. 64+6. 0TD=542m】

本坑側の水抜きボーリングの対策効果を受けて、避難坑側での追加水抜きボーリングの必要性が検討された。避難坑における再変位の要因は、避難坑直上の透水層(A

so-4A(B)層)に水位が確認され、令和3年8月豪雨で天端沈下が発生したと推定された。

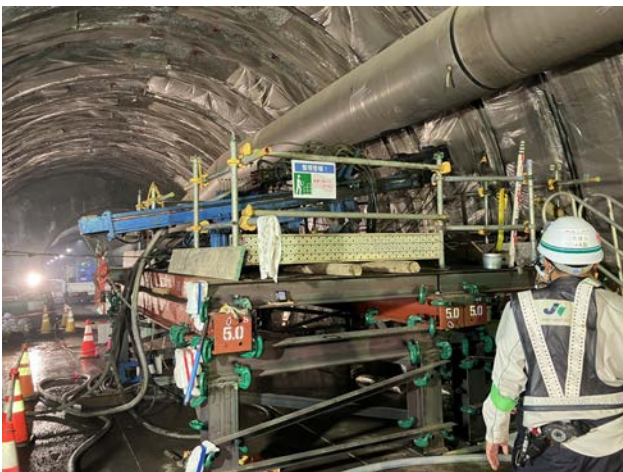
図-16 避難坑水抜きボーリング実施状況

いずれも透水層を捉えることが出来たが、施工後、断続的に湧水が発生する事象は現時点で確認出来ていない。原因として、透水層(Aso-4層)の水位は降雨と連動していることが分かっており、渇水期には水がなく、令和4年

の梅雨は例年と比べ非常に短く、降水量も少ないためであることが考えられた。

令和4年6月上旬に、ケース1区間の水抜きボーリングを実施した。1本目を施工したところ、透水層までのボーリング実績距離が計画距離よりも、+4mほど長くなった。この結果から、2・3本目が透水層まで届かない恐れがあると判断し、当初10mで予定していた間隔を7m間隔へ変更することとした。また、ケース2区間は、ケース1区間で間隔を短くしたため、当初10mから11m間隔へ調整した。なお、ケース3区間については、計画どおりに実施した(図-15, 16)。
