高品質が期待されるプレキャストボックスカルバートに生じたひび割れと今後の対応について

二口 卓史¹・佐藤 柊輝²

^{1,2}九州地方整備局 福岡国道事務所 道路保全課 (〒813-0043 福岡県福岡市東区名島3丁目24-10)

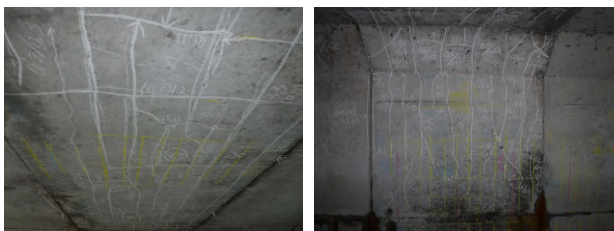
写真-2 変状写真 (左: 頂版, 右: 側壁)

2016年に実施された初回点検において、ボックス内空の頂版および側壁にひび割れが確認されていた。2020年に実施された2巡目の定期点検では、新たなひび割れの発生や初回点検で確認されたひび割れの幅や長さに進展が確認された。2021年にひび割れの原因推定を行うため外観調査を行った結果、2020年の定期点検からひび割れの進展が確認された。写真-2に変状写真、図-1にひび割れの進行状況を示す。

頂版で確認されたひび割れの形態は網目状を呈していたが、幅が大ききひび割れ（最大 $w=1.4\text{mm}$ ）は主鉄筋方向（橋軸方向）に発生していた。また、側壁で確認されたひび割れも主鉄筋方向（鉛直方向）に発生しており、規則性が有るひび割れであった。

橋面防水工の有無は不明であったが、ひび割れからの漏水は無く、遊離石灰や錆汁の析出も確認されなかった。コンクリートに浮きや剥離は確認されなかったが、ひび割れ箇所のコンクリート表面に1mm未満の段差が確認された。

外観調査や詳細調査の結果、コンクリートの強度不足や鉄筋量不足といった構造上の問題は認められず、かぶり厚さ不足や配筋の乱れといった施工上の問題も認められなかった。また、外力の影響による頂版支間中央付近の曲げひび割れやハンチ部付近のせん断ひびわれも認められなかった。中性化や遅延生成エトリンサイト（DEF）についても品質試験の結果、本溝橋で発生したひび割れの原因でないことが判明した。しかし、ASR試験として実施した実体／偏光顕微鏡観察の結果、骨材周辺にASR特有の反応リムやASRゲルの滲出が確認されたほか、骨材に遅延膨張性のASR反応性鉱物である微晶質～隠微晶質石英が認められたことから、本溝橋のプレキャストボックスカルバートで発生したひび割れの主要原因はASRであると推定した。

頂版下面や側壁内側で確認されたひび割れは、部材断面を貫通しておらず、ひび割れからの漏水や遊離石灰が認められなかったため、ASRの劣化の要因となる水分の供給は、ボックスの内空断面を流れる水の蒸発水や結露が影響していると推察された。そのため、ASRによって生じたコンクリート表面のひび割れから劣化因子である水分の浸入を防止し、コンクリートが鉄筋を腐食から守る性能を回復することを目的としてひび割れ注入工を行う計画とした。

ここで、促進膨張試験の結果、ASRの残存膨張性は低いと判定されたが、過去に実施した定期点検の結果、ひび割れの進展が確認されているため、ASRによる残存膨張性については潜在的リスクがあると判断した。そこで、亜硝酸リチウムによるASRゲルの吸水膨張抑制効果や鉄筋腐食抑制効果を付与したひび割れ注入工法を選定した。

従来は、コンクリートの表面に水分を通さない遮水系表面保護工が採用される事例が多かった。しかし、ASRによる劣化の進行によって保護塗装のひび割れや剥がれが発生することで水分が浸入し、再劣化している事例も少なくない。加えて、遮水系表面保護工を適用すると保護塗装によって補修後に目視でコンクリートのひび割れを観察できなくなるという問題もある。そこで、外部からの水の供給を防ぐ一方で、内部からの水の逸散は妨げず、補修後もコンクリート表面を観察できる撥水系表面保護工法（表面含浸材）を採用した。また、ひび割れ注入工と同様に、亜硝酸リチウムによるASRゲルの吸水膨張抑制効果や鉄筋腐食抑制効果を付与した撥水系表面保護工法（表面含浸材）を選定した。

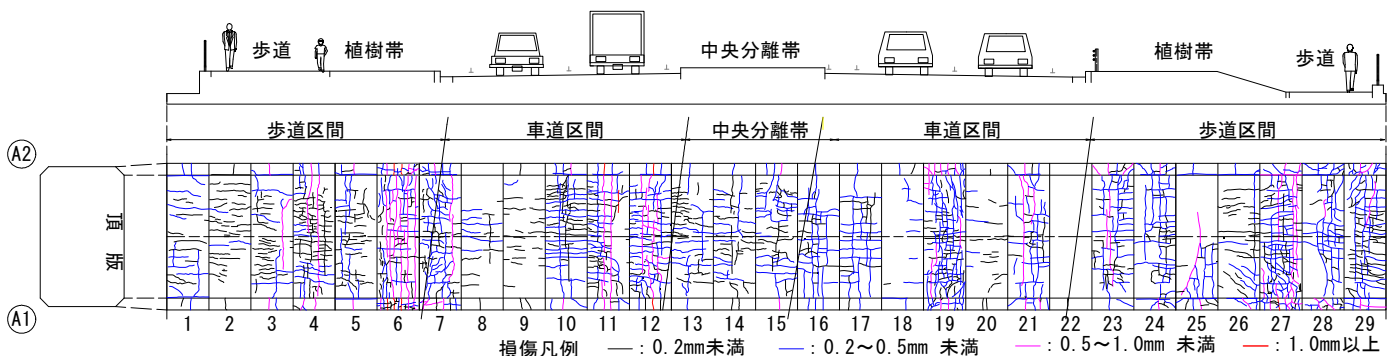
図-2 幅員構成と頂版ひび割れの状況

幅員構成は図-2に示すように車道、歩道（植樹帯含む）、中央分離帯で構成されている。頂版や側壁のひび割れは、車両輪荷重の影響を受ける車道部のブロックだけでなく、歩道部や中央分離帯のブロックにもひび割れが発生していた。ただし、同じ幅員構成に位置するブロックであっても、ひび割れが多く発生しているブロックとひび割れが殆ど発生していないブロックが混在していた。

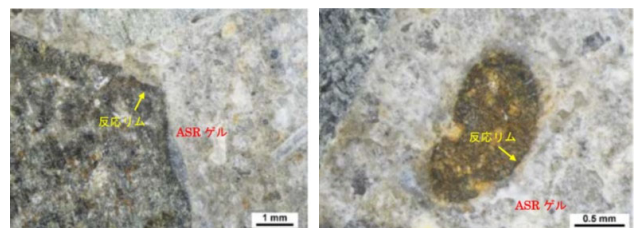
写真-3 実体顕微鏡観察の結果
（左：粗骨材，右：細骨材）

ート中の高いアルカリ水溶液と反応し、コンクリートに異常な膨張およびそれに伴うひび割れが発生する現象。以下、ASRと記す）の発生状態、ASR反応性鉱物の有無を確認するため、実体/偏光顕微鏡観察を行った。写真-3に実体顕微鏡観察の結果を示すが、損傷部と健全部の粗骨材や細骨材にASRゲルの滲出や反応リムが認められた。また、偏光顕微鏡観察の結果、変斑れい岩、珪質頁岩、流紋岩に遅延膨張性のASR反応性鉱物である微晶質～隠微晶質石英が認められた。

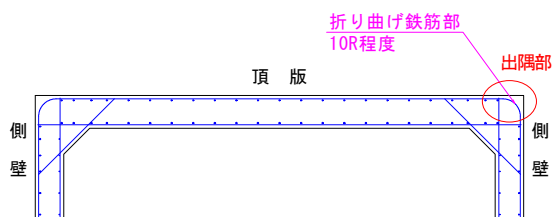
図4 ボックスカルバートの曲げ加工鉄筋

ボックスカルバートの配筋において曲げ加工を行っている箇所は、図4に示すように一般的に出隅部の主鉄筋（曲げ半径10R程度）であり、鉄筋破断が発生する場合は、出隅部で発生すると想定される。

出隅部に対して鉄筋破断のおそれがある損傷を確認するためには、頂版上面の土砂を撤去した上で外観調査やはつり調査を行う必要がある。今回の調査では上載土を撤去した調査は行っていないが、鉄筋破断が発生していた場合に耐荷性能の低下によって生じる曲げひび割れの有無について外観調査を行った。調査の結果、頂版下面には耐荷性能の低下によって生じた想定される曲げひび割れは認められなかったため、鉄筋が破断している可能性は低いと評価した。
