国道3号鞘ヶ谷橋の損傷及び補修報告について

国道3号鞘ヶ谷橋の支承の損傷が見つかった。本論文は、この損傷に関して、コンサルタント・有識者と共に詳細調査、損傷原因の究明及び補修方針を検討した内容を報告するものである。

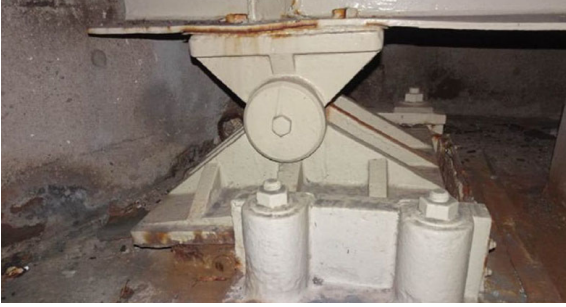
写真-2 支承損傷状況

本橋梁は、令和2年度の橋梁点検で、支承部の機能障害がA1側で確認された。症状は、支承ローラー部のずれや腐食及び下フランジの変形が生じている。（写真-2）また、バラベットと上部工とが接触し水平変位が拘束され反力の伝達に重大な障害が確認された。構造上の安全性の観点から速やかに補修を行う必要があるが、その前段として原因の究明が必要であるため、支承の損傷をS1判定（※注1）とし、橋梁全体をⅢ判定（※注2）と

A1支承本体はローラーがずれて機能障害が生じているため、支承取替えを行う。この際、現状の位置では下沓とパラペットの遊間が確保できないため、支承位置の変更を行う。これに合わせて、桁端の遊間を確保するために桁端部を切断し、主桁の補強も行っていく。

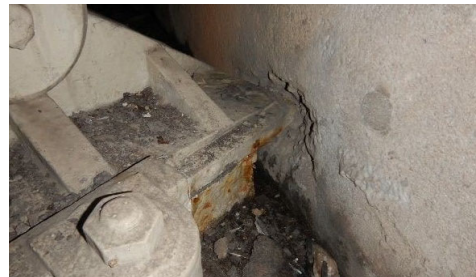
写真-3 接触・欠損状況

支承がパラペット側に移動して底板とずれ、下杓とパラペットが接触している。接触箇所では、パラペットのコンクリートが欠損している（写真-3）。

支承ローラーのずれについては、3D計測結果及びA1支承ローラーのずれ方向、桁と橋台パラペット遊間が狭くなっていることから、両橋台が前面に傾斜したことにより生じたと推測される。

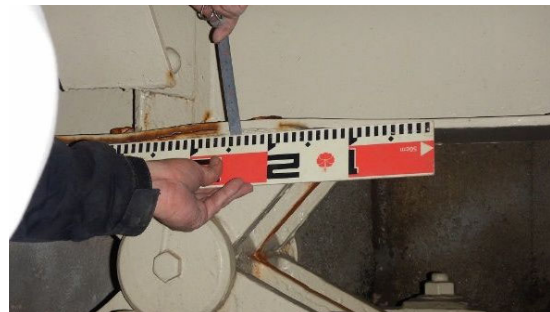
写真-4 下フランジの変形

著しい腐食と下フランジの変形が確認されている（写真-4）。なお、この橋にはソールプレートがなく、上杓と下フランジがボルトで接合されている。

桁の変形は、A2橋台でも見られることから、A1下沓とパラペットの接触による支承の機能障害ではなく、支承と主桁下フランジ間に発生した腐食膨張によるものが原因に挙げられる。上沓上の下フランジは、上沓の拘束がある分、ほかの箇所より変形し難いと思われる。そのため、錆により板厚が膨張したためと推測する。

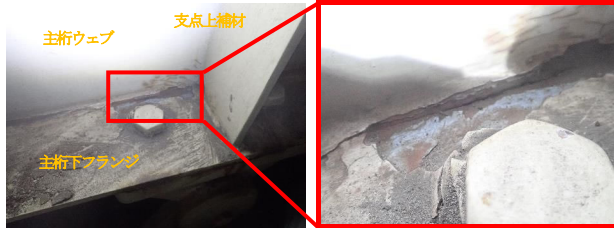
写真-5 主桁亀裂：支承中心より胸壁側

主桁ウェブと下フランジの溶接線に沿って、亀裂が生じている（写真-5）。

よって、下フランジと上沓との密着性が低く水が浸入したことにより板厚減少を伴う腐食が発生し、そこに繰り返し荷重が載荷され亀裂が発生したと推測する。

亀裂発生箇所にて応急対策を実施した。本橋は、大規模地震時に支承等が破損しても路面に段差が生じないように段差防止が設置されているため、これを仮支持点として対策を行った。段差防止と主桁下フランジには20cm程度の隙間があるため、隙間に緩衝ゴムを設置に対処した(写真-11)。(令和4年5月完了)

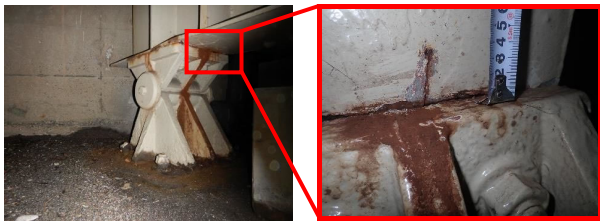
写真-6 主桁亀裂：下フランジ下面

下フランジ下面からも亀裂が確認されることから、亀裂は下フランジを貫通していることが分かる（写真-6）。

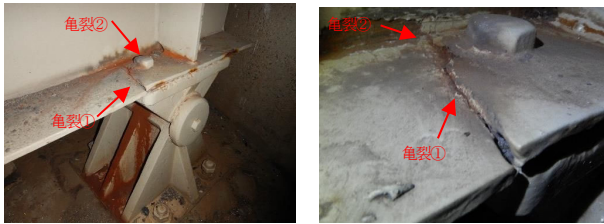
写真-7 亀裂①、②の状況

亀裂は2方向に発生しており、亀裂①は下フランジの断面方向に発生し、下フランジには段差が生じている。亀裂②は主桁ウェブと下フランジの溶接線に沿って生じている。2つの亀裂は交差部で止まっており、ウェブ方向には延びていない（写真-7）。

亀裂②は下フランジ下面でも確認されることから、亀裂①、②ともに下フランジを貫通していることが分かる。

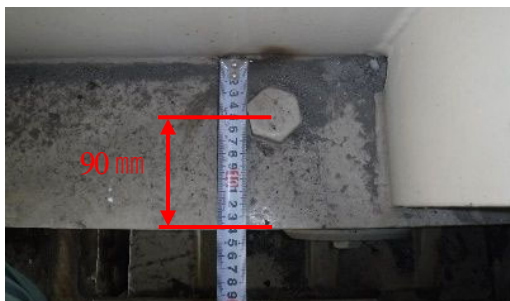
写真-9 縁端距離計測結果

下フランジと上沓を接合しているボルトと上沓縁端までの距離が、規定の上限を超過していた。道路橋示方書より最大縁端距離はフランジ厚の8倍とある。本橋のフランジ厚は10mmであるため、縁端距離は80mmとなっているはずだが計測の結果、90mmとなっており規定より10mm超過していた(写真-9)。

そのため、下フランジと上沓の密着性が低く水が浸入し腐食が発生しやすい状態となっている。

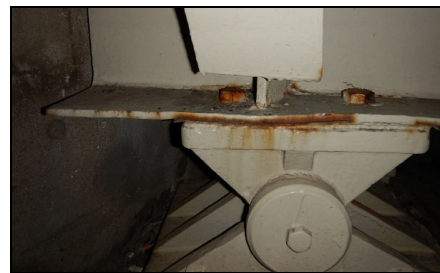
写真-10 ソールプレート未設置状況

また、本来設置されるべきであるソールプレートも設置されていない(写真-10)。

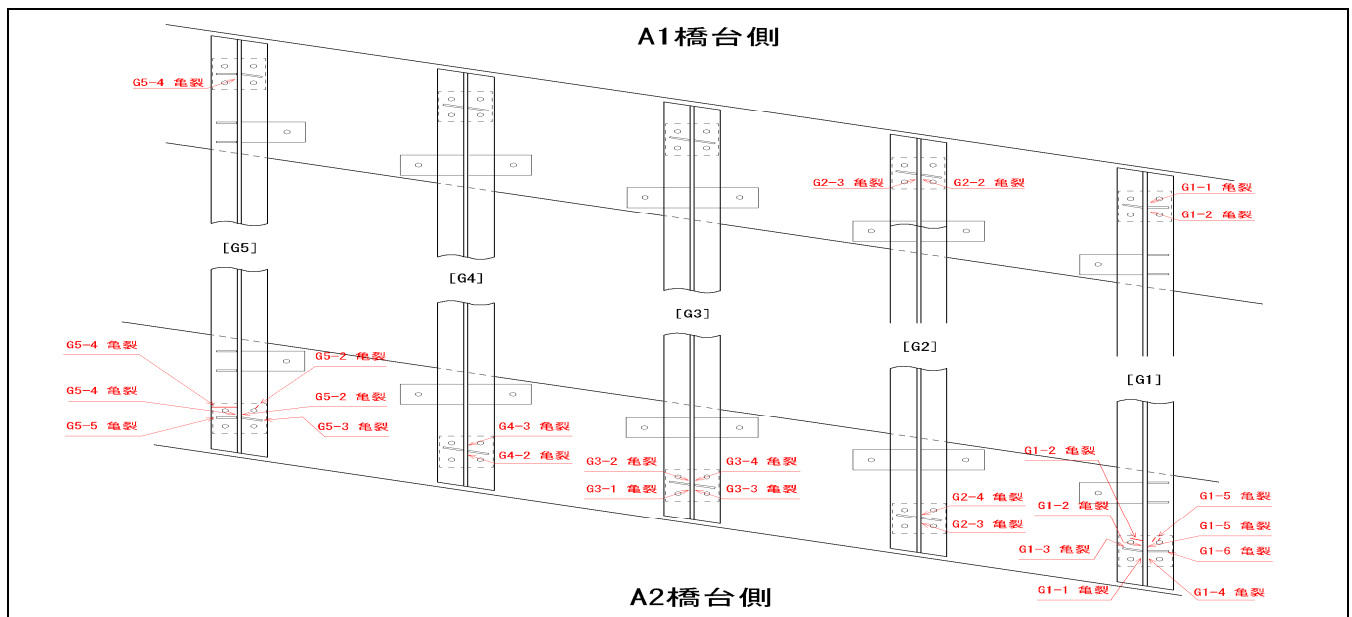
図-3 磁粉探傷試験結果

下フランジの亀裂の周辺で塗膜割れが確認されたため、亀裂までに至っているか確認するために、磁粉探傷試験を行った。調査の結果、塗膜割れの箇所でも複数のひび割れが新たに確認された（図-3）。ひび割れの発生箇所ほとんどが主桁ウェブと下フランジの溶接部だった。
