# 棧橋式係船岸の老朽化対策について

吉富 健<sup>1</sup>・安田 敏雄<sup>1</sup>

<sup>1</sup>九州地方整備局 博多港湾・空港整備事務所 第三工務課（〒810-0074 福岡県福岡市中央区大手門2-5-33）

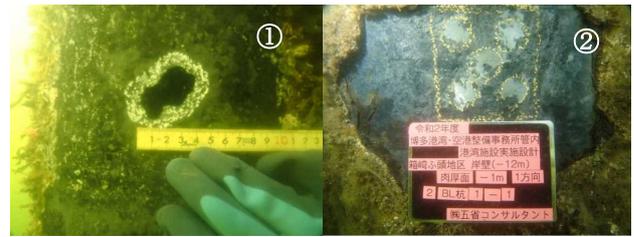
岸壁の構造上重要な基礎部分である鋼管杭及び鋼矢板について、施設全体の平均干潮面下の鋼管杭全体及び土留め部全体を、潜水土により目視確認と超音波による肉厚測定を行った。目視確認による調査結果においては、鋼管杭の1箇所が開孔が確認されたが、その他に変状は確認されなかった。肉厚測定では、腐食速度がセル部の海側杭で0.12mmと水中部での設計腐食速度0.1mm/年を上回っていたが、その他の箇所では、0.07~0.03mm/年と設計腐食速度を下回っていた。全体の傾向としては一般的な腐食速度より比較的遅い結果であった。しかし、施設全体で肉厚の減少が確認されており、防食も施されていないことから、今後の供用期間を考慮すると性能低下が予測される。従って、早期に腐食進行抑制策が必要と思われる。

図-6 目視調査（①鋼管杭に開孔、②鋼管杭の肉厚減少）

目視にて確認された開孔については、鋼板を開孔箇所表面に被せ、全周溶接することにより補修する。現況調査結果より、早期に腐食進行抑制策が必要と思われる。港湾の施設の維持管理技術マニュアル(2018年7月)及び港湾の施設の技術上の基準・同解説(2018年5月)による防食対策の考え方に準拠し、鋼管杭に電気防食を行った場合の応力度照査結果を下表(表-3)に示す。電気防食を行う事により応力度を満足する結果となった。現時点で鋼管杭に電気防食を施しておくことにより、供用期間中の杭性能確保が可能であると共に、将来、栈橋上部工の撤去・更新を行う場合にも既設杭を利用できる可能性も期待できる。

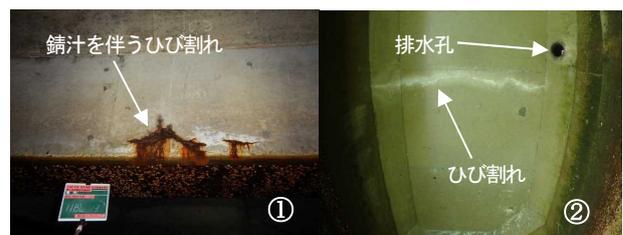
各部材のコンクリートの劣化状況を調べるため、コンクリート内部の塩化分含有量試験を実施した。結果として、ほとんどの部材で鉄筋腐食発生限界量である2.0kg/m<sup>3</sup>を超過していた。また、かぶり位置での鉄筋腐食量到達時期についても、試験を行ったほとんどの部材で、現時点において鉄筋腐食発生限界量を超過している推定結果となっている。コンクリート部材の劣化は、塩害（塩化物イオンの侵入による内部鉄筋の腐食）の進行が主要因であり、今後施設の機能が急激に低下することが予測される。従って、機能が低下する前に補修が必要と判断される。

図-7 目視調査（①上部工(梁)劣化、②上部工(床版)劣化）

調査結果より上部工の補修が重要と考えた。補修工法の選定は「港湾コンクリート構造物補修マニュアル」に従い、栈橋上部工(RC)に適用される工法から行った。断面修復工法については、現時点で鉄筋位置での塩化物含有量が多く、採用にあたっては鉄筋位置まではつり出しを行う必要があり、施工性、経済性に劣る結果であった。従って、「電気防食工法」「打換え工法」の2工法について比較を行った。「全体を電気防食」する工法は、上部コンクリートに対して、劣化進行の著しい部位を断面修復やひび割れ注入により機能回復させ、躯体の表面に設置した電極より鉄筋に向けて電流を流すことにより鉄筋腐食進行の抑制・施設延命化を図るものである。本工法は、栈橋を全面的に撤去して打ち換える工法に比べ、

貨物船の接岸や荷役作業を継続しながらの施工が可能で、既に塩化物イオンが進入している部材においても効果が高い。経済性・施工性に優れた結果となることから、電気防食工法を補修工法に採用した。

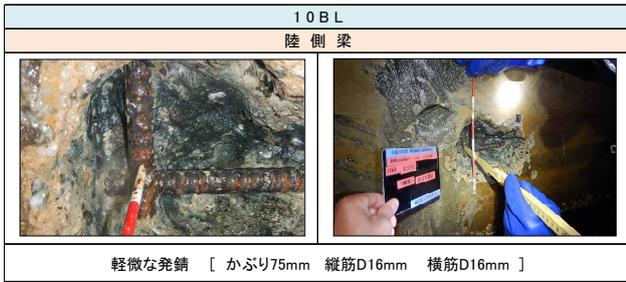
図-8 はつり調査結果
