『全国初！テックシニアーズ技術支援の活用』 から見えてきた小規模自治体の身の丈に応じた 橋梁メンテナンスのあり方について

山田 雄介¹・中野 将²

^{1,2} 鹿島市役所 建設環境部 都市建設課 (〒849-1312 佐賀県鹿島市大字納富分2643番地1)

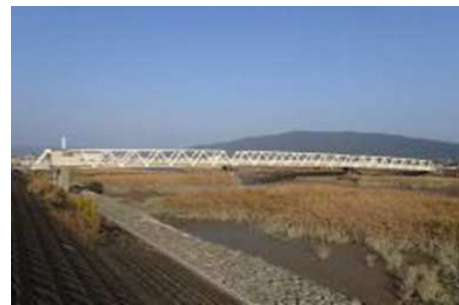
図-1 向井水道水管橋の全景1

平成29年度点検にて主桁にボルトのゆるみ欠落がみられ、支承部にも変形がみられた。判定はⅢである。

令和元年に撤去を視野に入れ、撤去設計を行なったが費用が膨大となり、補修も検討中である。

現在、使用を控えるように地元に通知中ではあるが、定期点検がロープアクセスによる点検であるため、維持し続けるにも点検費用が高い。UAV（ドローン）等の新技術による点検の検討が必要である。

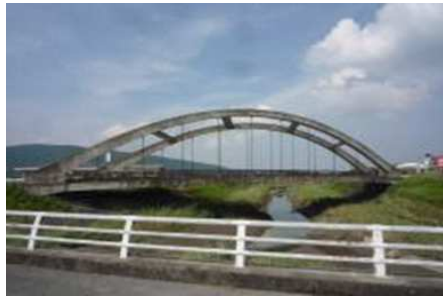
図-3 西牟田虹の大橋の全景

平成28年～令和元年まで、橋梁補修済で、令和2年度点検では判定Ⅰである。アーチ部の吊ワイヤーが支障となり、補修工事及び点検に際しては足場の設置をおこなっているが、足場費用が高い。

令和2年度の点検時にUAVを用いたが、その精度について検討の余地がある。今後、新たな技術による点検の検討が必要である。

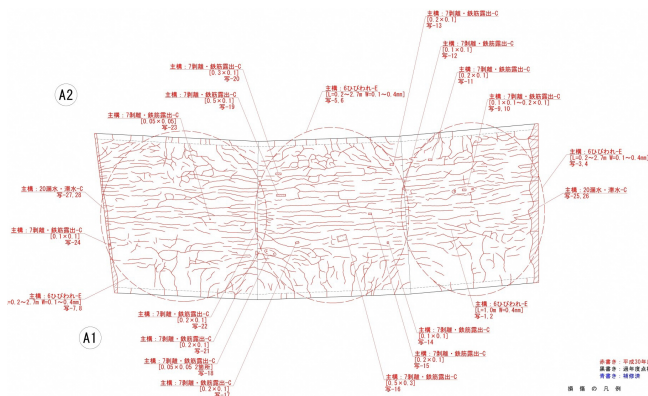
図-4 無名橋01の損傷スケッチ

平成30年度点検では、判定Ⅲである。他の橋梁では見られないような、無数のひび割れが上部に見られた。跨道橋であるため、下を往来する車両に剥落の恐れがないか詳細に調査を実施した。

有識者を変え、現場調査及び判定会議により、判定Ⅲ→判定Ⅱへ変更した。市のレベルでは十分な経験やデータが無く、特別な事象が生じた場合、個別に有識者への意見聴取が必要である。また、継続的に監視が必要であり時間及び人員、費用がかかる。

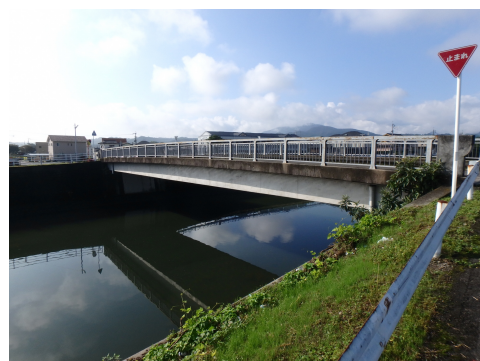
図-5 土器橋の全景

平成29年度に点検を実施、床版と主桁にひび割れが多く見られることから判定Ⅲとなった。

翌年に補修設計を行い、令和2年に補修工事を実施、断面修復工の研り作業時にコンクリートの剥落及び内部

に空洞が見られるとの報告を受け、現地へ赴いたところ、シース管周りが未充填であることを確認したため、現場作業を一時中止し、シース管が配置されているところを重点的に打音・研り調査を実施した。

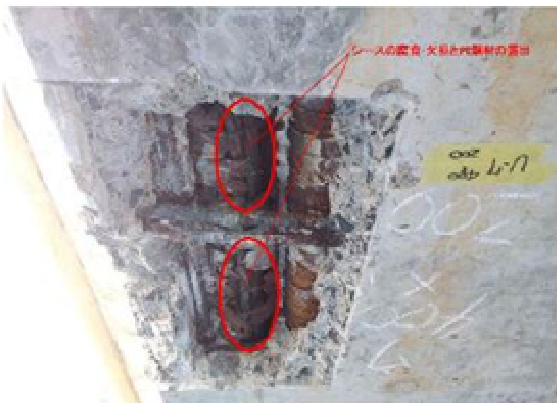
図-6 土器橋の全景

調査の結果を図-6に示す。14か所にわたりシース管周りに未充填箇所が確認された。また、シース管自体にも未充填箇所が確認された。

シース管内部のPC鋼材の露出状況

また、一部においては、シース管が錆びにより破損しており、内部のPCケーブルを目視で確認できる状態の箇所もあった。

大きな要因は、シース管の間隔を狭く配置したことによる充填不足と、何らかの侵入水がシース管を伝い、発錆を引き起こしたものと考えられる。

補修工法は、グラウト未充填箇所（シース管内は除く）への再注入を前提に、当面は橋面部及びP C鋼材定着部の防水工設置とA S R対策（ひびわれ注入工法と表面含浸工法）を講じて継続的点検を2～3年毎に実施する。

継続的に点検すべき事項は、主桁底面や側面のシース沿いに顕著なひび割れ、漏水、変色が確認できないこと、支間中央の主桁底面に構造的な曲げひび割れが発生していないこと、主桁に新たな鉛直たわみが生じていないこととし、点検の頻度を上げることで困難な補修を簡素化し費用を抑えることができる。
