筑後大堰の老朽化調査における 水中部調査の有効性

下嶋 みか子¹・古賀 勝之²

¹独立行政法人水資源機構 筑後川下流総合管理所（〒830-0071 福岡県久留米市安武町武島 1063-2）

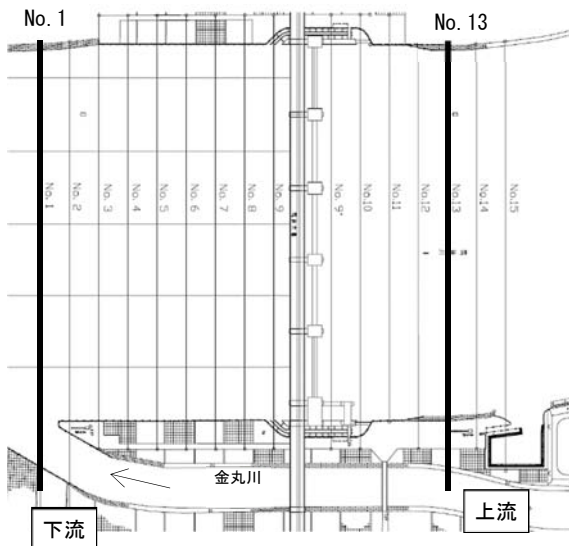
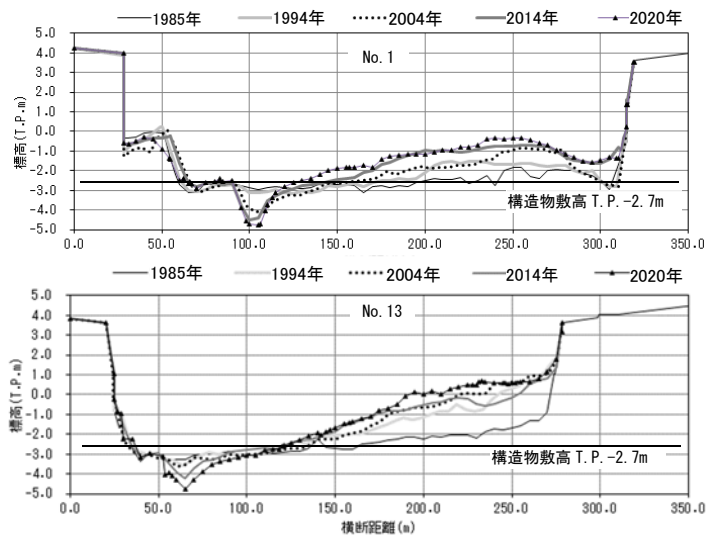
図-2 深浅測量結果（平面図及び横断面図）

深浅測量結果のうち、河床部の堆砂及び洗掘の状況が著しい測線 No. 1 及び 13 の結果を図-2 に示す。構造物敷高 T.P. -2.7m に対して、左岸側は局所的に約 2m の洗掘、右岸側は約 3m の堆砂となっており、河床部の二極化が確認されている。左岸側の洗掘は、筑後川湾曲の影響により、堰地点から堰下流一帯にかけて水当たりが強く、河床の流速が早いことが原因で生じていると推察される。

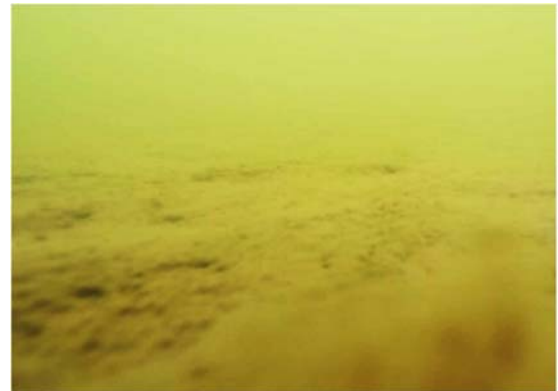
写真-1 水中ドローンによる画像

ドローンによる撮影画像を写真-1 に示す。堆砂が確認されている測線 No. 13 の横断距離 220m 地点にて、船上から遠隔操作により撮影したもので、砂が厚く堆積していることが分かる。

LED 照明を使用したものの、視界が悪く、河床や構造物の状況を全体的に把握するに至らなかった。また、水深最大 6m 程度と浅く、流速がある中で機体を制御することは難しく、河床部に接触する度に堆砂を巻き上げてしまうため、撮影効率が上がらない状況であった。

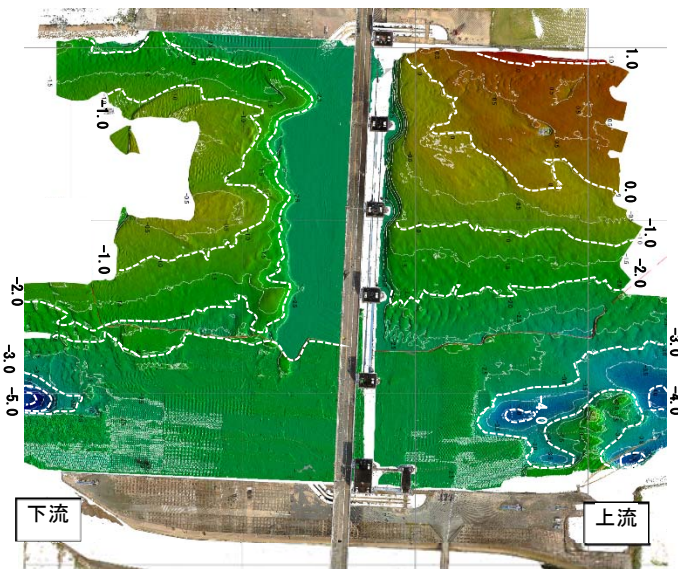
を行った。その結果を図-3 に示す。コンター図は T.P. 0m を基準としており、構造物敷高 T.P. -2.7m に対して、最大で約 3m の堆砂と約 2m の洗掘が発生していることが分かる。また、今回の調査により、深淺測量では把握が難しいコンクリートブロックの形状等詳細な部分を可視化したことで、水中部の状況確認が可能となった (図-4 参照)。

図-3 水中 3D スキャナ結果 (平面コンター図)

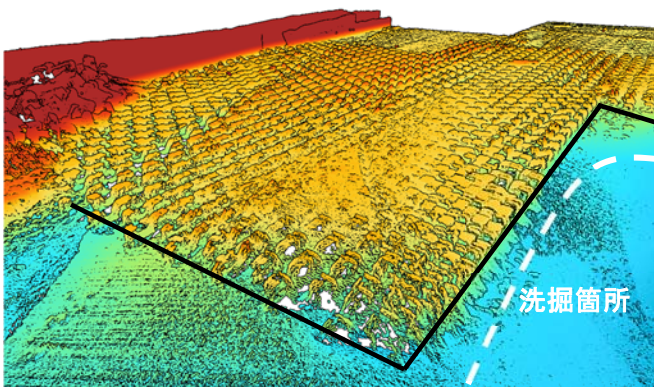
左岸側の洗掘は建設時から懸念されていたことから、沈下に追随可能な屈撓性のあるコンクリートブロック及び吸出し防止シートを設置³⁾して対策している。洗掘の影響により、コンクリートブロックの沈下が懸念されていたが、図-4 に示す調査結果より、ブロックが直線的に配置されていること、標高に大きな差がないことから、洗掘の影響は護床工まで達しておらず、健全であることが確認できた。また、下流の洗掘についても同様の傾向であった。

図-4 水中 3D スキャナ結果 (上流部左岸)

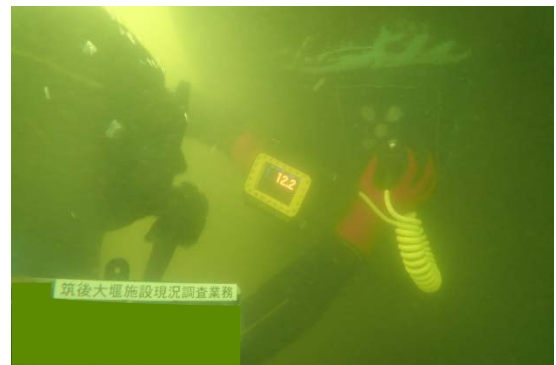
そのほか、上下流にある水位塔水中部の鋼材の変状 (腐食、亀裂、損傷等) を把握するため、潜水士により水位塔表面の付着物を除去した後、目視確認及び肉厚調査 (写真-3) を実施した。港湾鋼構造物防食・補修マニュアルを参考に評価した結果、水中部の鋼材に変状はなく、腐食速度も遅いことを確認した。しかし、気中部の鋼材劣化が著しいことから、水位塔全体の健全度評価としては今後も継続監視が必要と判断した。

写真-3 潜水士による水位塔肉厚調査

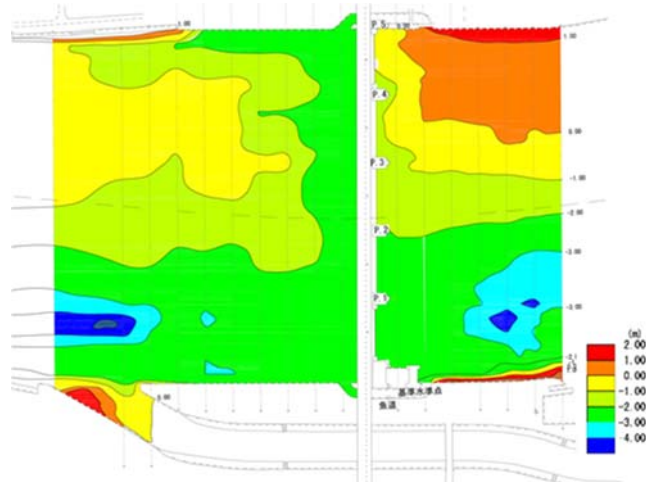
また、調査方法の選定においては、コストが制約になる場合も多く、調査目的や現地条件に応じて適切な調査方法の選定が重要になる。図-5に深浅測量のコンター図を示すが、3Dスキャナ（図-3）と同様の傾向を示している。深浅測量でも水中部の概要を捉えることは十分可能であることから、これを基本とし、必要に応じて3Dスキャナや潜水調査等の詳細調査を併用することが、構造物の状態を適切に把握するために有効であると考えられる。

図-5 深浅測量結果（コンター図）

今回実施した水中部調査により、護床工及び堰構造物の健全性を確認することができた。今回の調査結果及び各調査方法の特徴を踏まえ、今後の水中部調査方針として、これまでと同様に深浅測量で堆砂や洗掘等の河床状況を把握することを基本とし、その結果より、河川断面に著しい変化が確認された場合や大きな外力（出水、地震等）の作用により構造物の損傷や変状等が懸念される場合には、速やかに詳細調査を実施することが適切だと考えられる。また、詳細調査はドローンが最も経済的であるが、筑後大
