国道10号道路護岸施設の点検について

矢幡 幸生¹・古原 正人¹

¹九州地方整備局 大分河川国道事務所 道路管理第二課 (〒870-0820 大分県大分市西大道1-1-71)

一般国道10号の別大国道は、越波を防ぐ機能を有する非越波型波返し護岸が施工されており、施設の維持管理に向け、2018年に大分河川国道事務所独自で定期点検要領を策定した。この度、定期点検要領に基づいた点検を行い、その有用性を検証するとともに補足・修正が必要な項目について改訂を行った結果について紹介する。

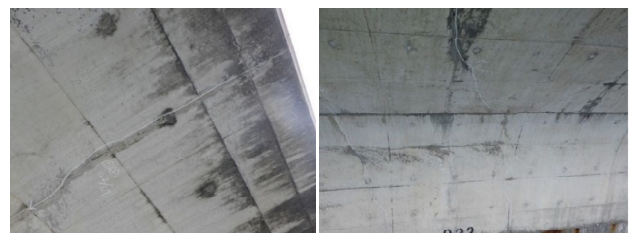
護岸本体部に発生したひび割れ(写真-1)は、追加調査としてコンクリートはつり調査(写真-2)を行い、ひび割れ深さが鉄筋被り以下(非貫通)かつ鉄筋腐食もなかったため、乾燥収縮によるひび割れであると判断した。

写真-1 護岸本体部のひび割れ

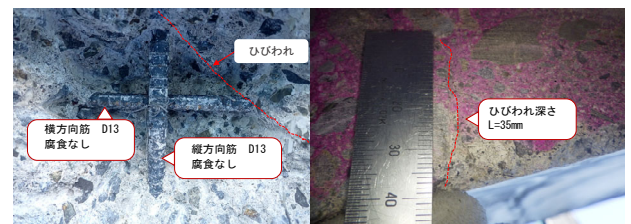
写真-2 はつり調査結果

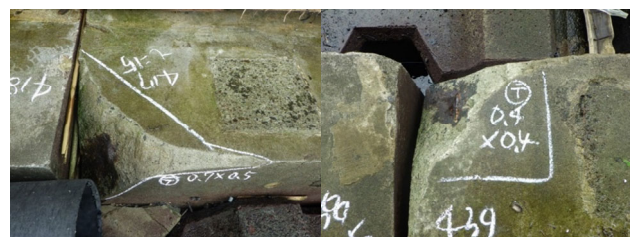
断面欠損(写真-3)は、発生箇所が下端部であることから本体据付時の衝突が原因で発生したものと考えられる。

写真-3 護岸本体部の断面欠損

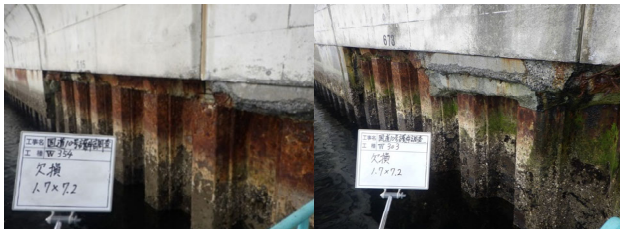
笠コンクリート剥落（写真-4）のメカニズムは、2016年の補修設計時に検討している。鋼矢板の笠コンクリート上面に設計時に想定されていない力（設置時の衝撃や設置後の死荷重の作用、波浪の影響）により笠コンクリート上面と鋼矢板上端の間にせん断力が作用し、せん断ひび割れが発生したことで、笠コンクリートが鋼矢板から剥離したと考えられる（図-4）。

写真4 笠コンクリート剥離

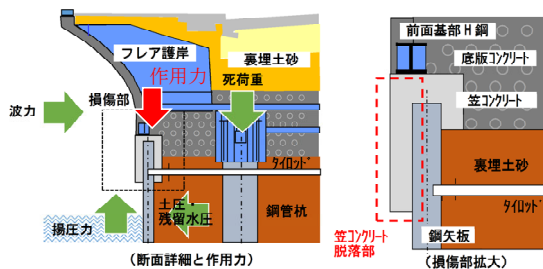
図-4 笠コンクリート剥離

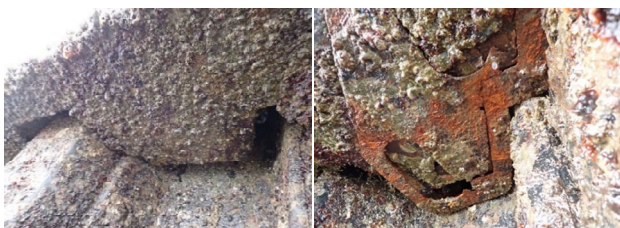
笠コンクリート下面の隙間（写真-5）は、施工時に型枠を兼用したプレキャストブロックと鋼矢板との隙間から中詰めコンクリートが流出して発生したものと考えられる。

写真5 笠コンクリート下面の抜け落ち

評価区分の追記に当たっては、笠コンクリート下面から深さ200mmに位置しているタイロッド取付金具の腐食が施設全体の安全性に対する影響が大きいことから、抜け落ちの深さにより評価の区分を設けた。

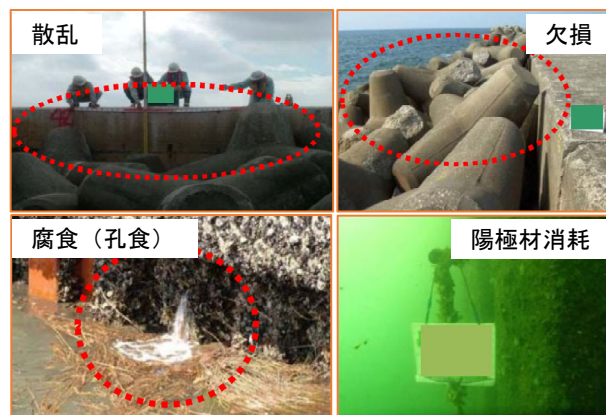
港湾施設特有の代表的な損傷事例としては、消波・根固ブロックの散乱・欠損、鋼矢板の腐食、陽極材の脱落・消耗、海底地盤の洗掘などである（写真-10）。

写真-10 港湾施設特有部材の損傷事例
