令和6年8月日向灘地震

○(被害状況)令和6年8月8日16:43に「日向灘の地震」(M7.1・最大震度6弱)が発生し、東九州自動車道(清武南～日南東郷間)においても、震度5弱ないし5強の揺れを感知したことから、安全確認のために通行止めを実施した。

- (被害状況)・・・令和6年8月8日午後4時43分に日向灘沖を震源とする地震が発生、国道220号において落石により通行に影響を及ぼした。
- (対応状況)・・・本震直後であり余震の恐れもあり危険な状況であったが、ライブ配信及びドローンを活用し迅速な被災状況把握につとめた。

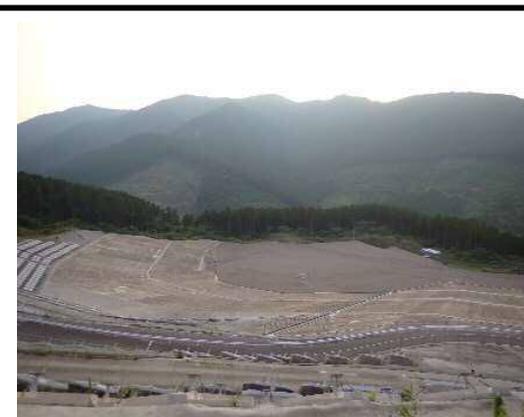
○(対応状況)同日18時頃に芳ノ元トンネル上部に位置する大規模地すべり地周辺の踏査及びのり面点検を行い、さらに、21時頃から芳ノ元トンネル内の変状の有無を目視点検した。この結果、いずれも変状は認めらず、地すべり対策工及びモニタリングシステムが有効に機能していることを確認できたことから、通行止め解除可能と判断し、宮崎河川国道事務所へ迅速に報告した。

トンネル上部の地すべり変状点検

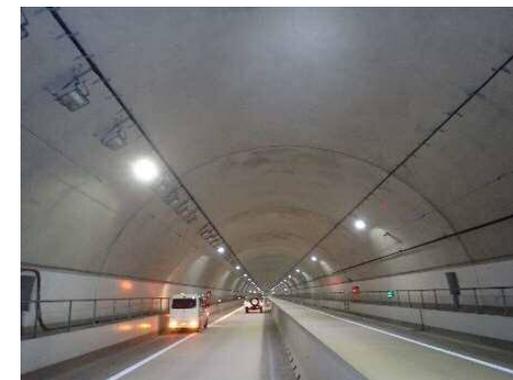
芳ノ元トンネル内の変状点検

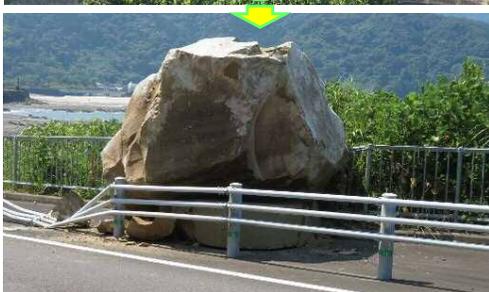
歩道部到達 転石写真

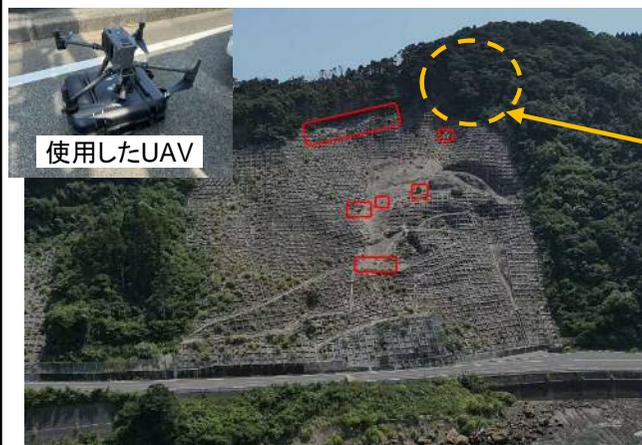
○令和6年8月9日に被災箇所を含む**通行止め区間L=11.2km**において、**UAVによる緊急点検**を実施した。全区間の動画を撮影し、動画から斜面状況を確認し、変状箇所を速やかに報告した。

空中動画撮影による危険箇所の抽出作業

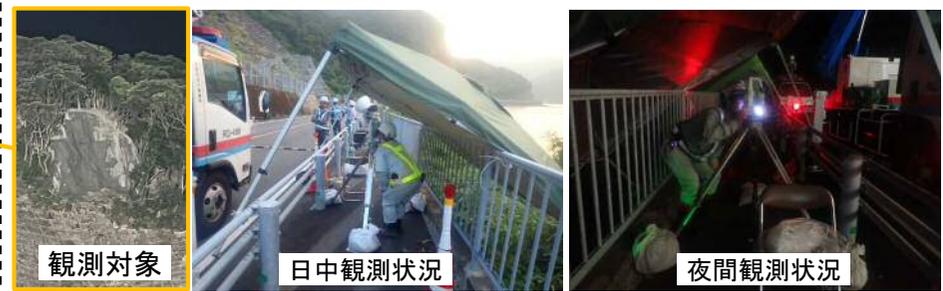
○令和6年8月18日～22日に**応急対策工事期間中の落石発生源(露頭の不安定箇所)の挙動を把握する動態観測**を実施した。動態観測結果は、1時間おきに報告し、工事の安全確保に貢献した。

応急対策工事期間中の動態観測作業

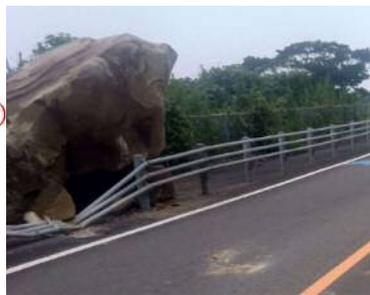
○宮崎県日南市において、令和6年8月8日の日向灘沖地震によって、国道220号に巨石が落下する落石災害が発生した。斜面上に停止している落石もあり、**被害状況の把握**を必要とした。

落石発生状況

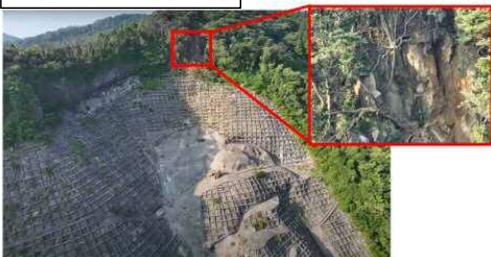
法面中段に残る岩塊

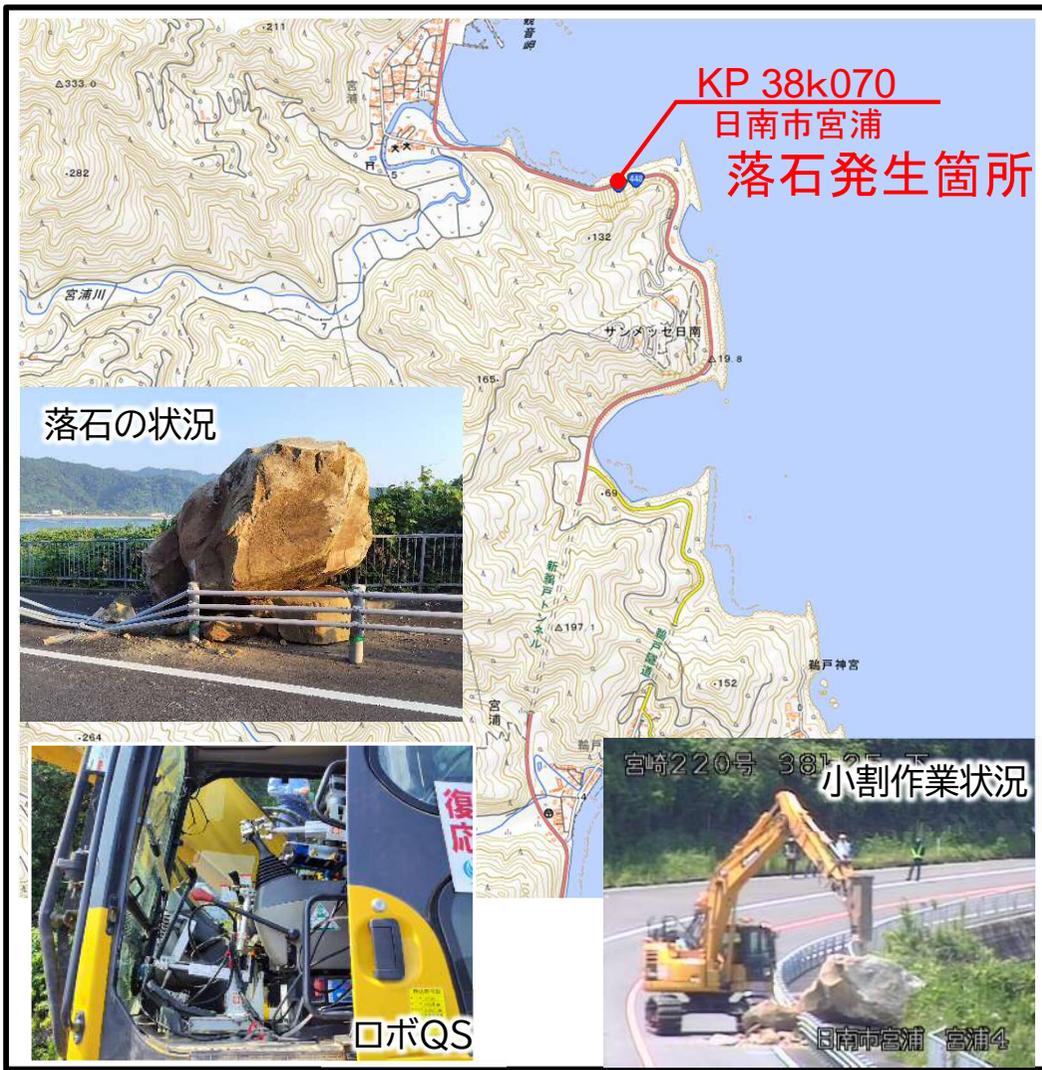
- (被害状況)・令和6年8月8日16時43分頃、日向灘を震源とする地震が発生。日南市で震度6弱を記録した。この地震により国道220号の日南市大字宮浦で斜面からの落石が発生し全面通行止となった。
- (対応状況)・落石発生後、南海トラフ地震臨時情報(巨大地震注意)が発令されている中、重機(バックホー)を遠隔操縦装置(ロボQS)で操作し、二次災害を警戒しながら落石撤去作業を行った。

落石の状況

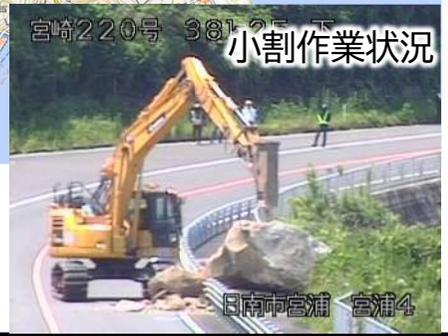
日南市宮浦 宮浦4

小割作業状況

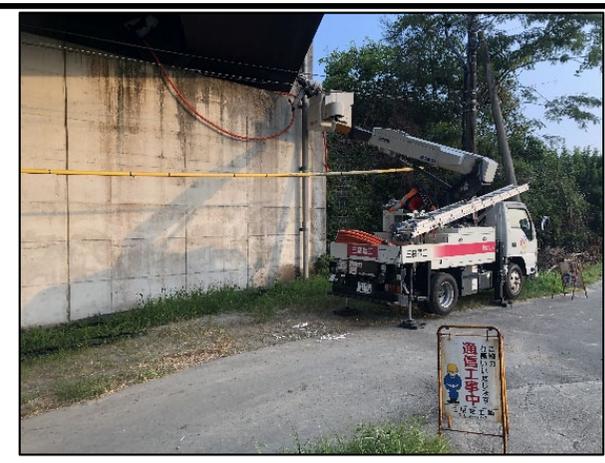
- (被害状況) : 令和6年8月8日16時43分頃、宮崎県内で最大震度6弱の地震発生。東九州自動車道日南東郷IC付近の福谷川橋で光ケーブル断線。情報板、CCTVの通信異常発生。
- (対応状況) : 光ケーブル断線は被災翌日に現地調査し、仮復旧作業に着手。同日中に情報板、CCTV映像復旧。翌週からは、国道220号宮浦地区落石災害の監視カメラ設置作業等を実施した。

福谷川橋【管路復旧状況】

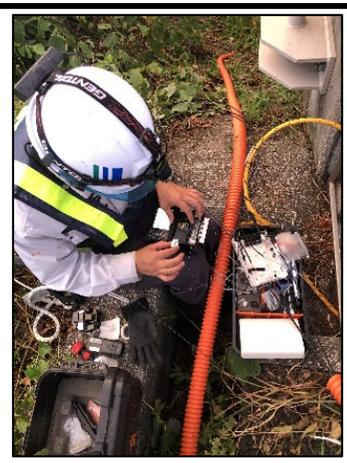
【光ケーブル断線復旧】
