# 阿蘇大橋地区復旧技術検討会 (第8回)

令和2年3月25日(水)  
国土交通省 九州地方整備局

# 阿蘇大橋地区復旧技術検討会 (第8回) 《 目 次 》

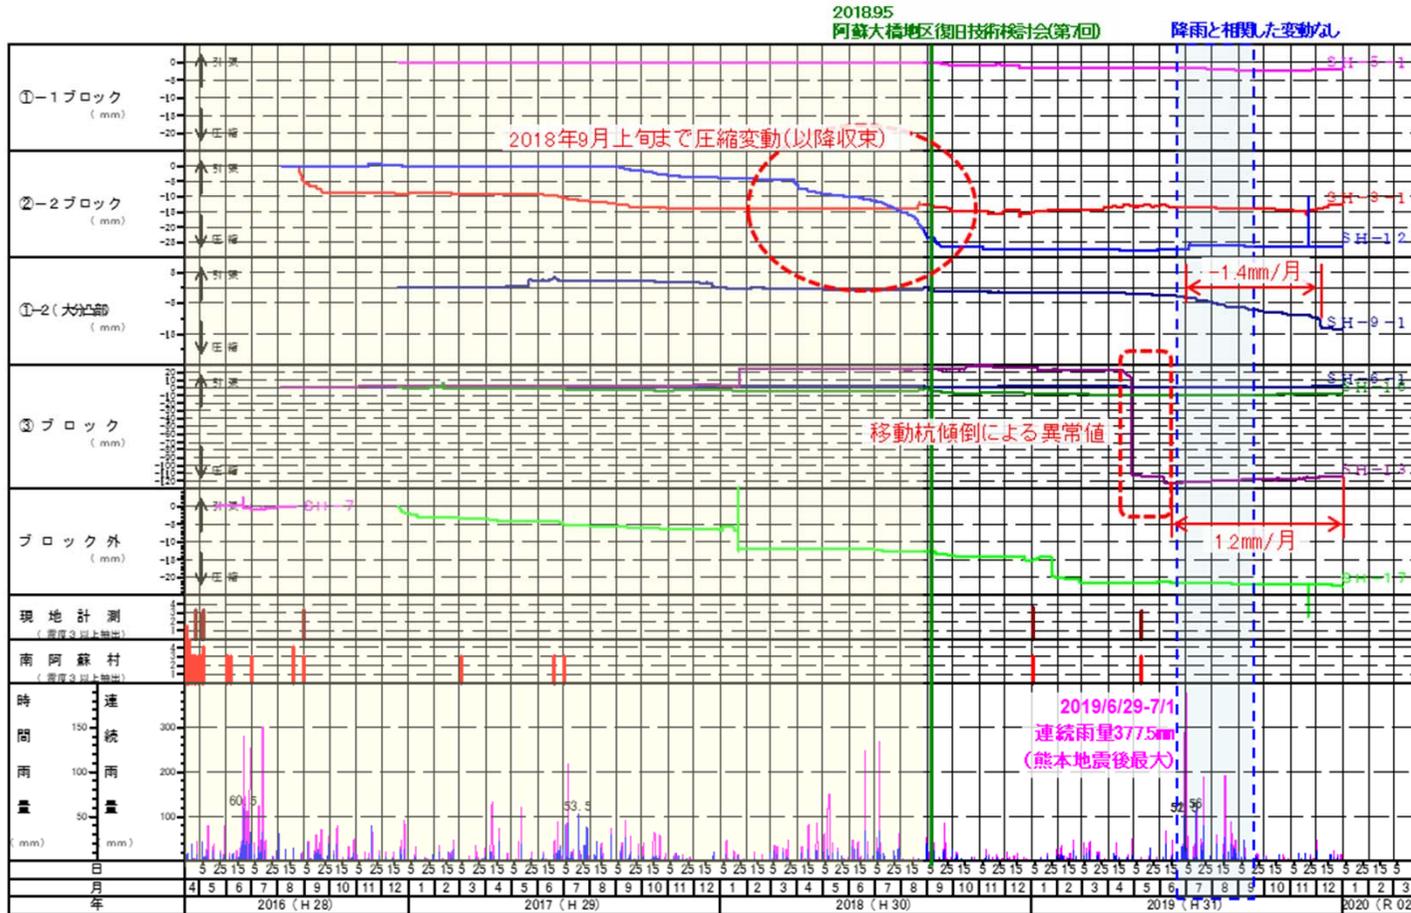
2018.9.1~2019.12.31 地盤伸縮計観測結果

- ▶ 2018年9月以降、一時的に大きな変動(圧縮側)のみられる計器があるが降雨との相関は認められず、その他の期間は目立った変動は認められない。
- ▶ 不安定ブロック③のSH-13における2019年4月末~6月上旬の圧縮変動(約130mm)は移動杭傾倒による異常値。6月11日の補修後、緩やかな引張変動(1.2mm/月:準確定変動未満)が見られるが収束傾向にある。
- ▶ 不安定ブロック②-2のSH-12は2018年9月上旬までに累計25mm以上の圧縮変動がみられたがその後は収束している。
- ▶ 不安定ブロック①-2のSH-9-1は2019年7月~12月にかけて圧縮変動(1.4mm/月:準確定変動未満)が、12月以降収束傾向にある。

一時的な変動を除けばいずれも「潜在変動」相当未満であり、累積傾向も認められない

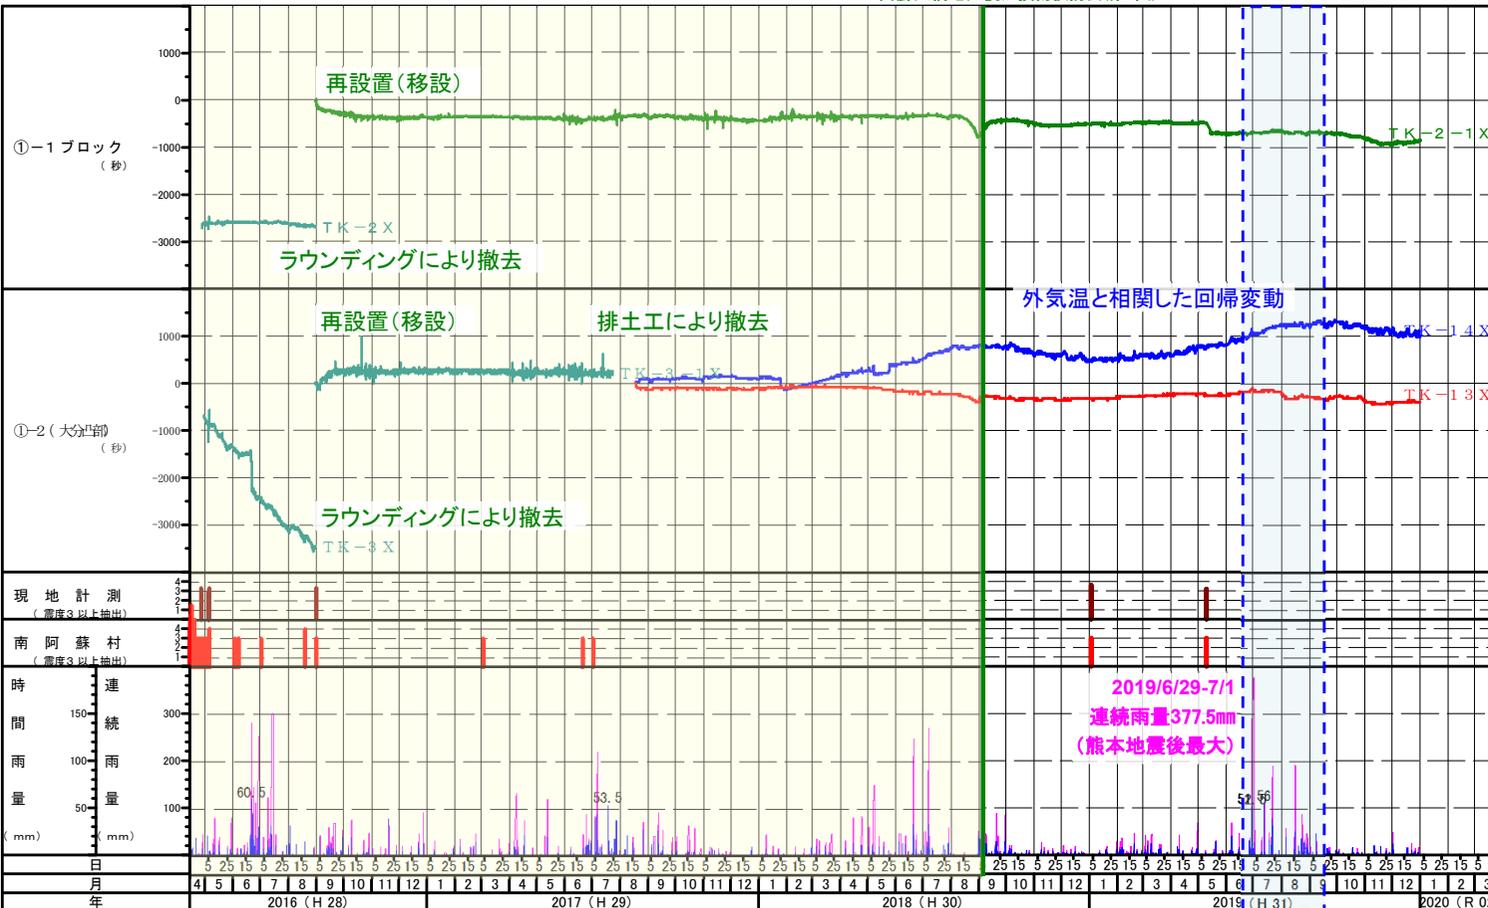
阿蘇大橋地区斜面 地表面傾斜計変動図(降雨・地震相関)(①-1、①-2大分側凸部)

- ▶ 不安定ブロック①-1と①-2に設置された地表面傾斜計には2018年9月以降、目立った変動は認められない。
- ▶ 2018年9月以降の変位量は最大でも約-200秒(-0.42秒/日:TK-2-1X)の変位(山側傾斜)で降雨との相関も認められない。
- ▶ TK-14Xにみられる回帰性的変動は温度相関が明瞭であり、設置地盤表層の膨張・収縮による変動と推察される(斜面の不安定化兆候なし)。

変位量はいずれも「潜在変動」  
相当未満であり、累積傾向も  
認められない

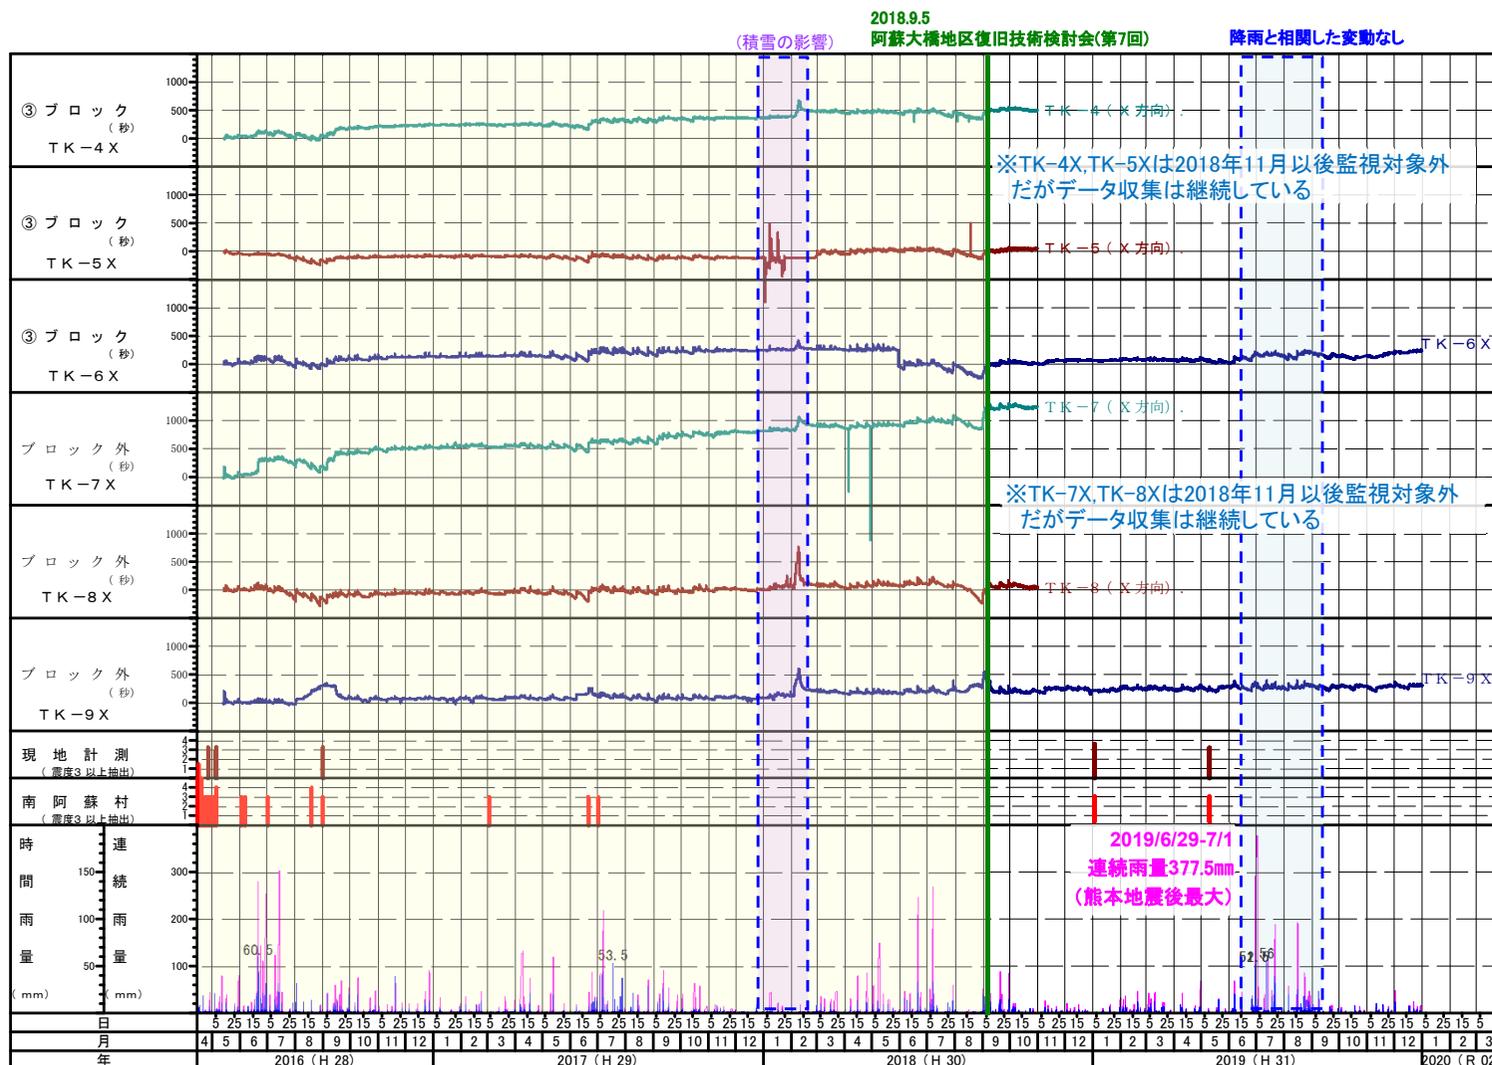
阿蘇大橋地区斜面 地表面傾斜計変動図(降雨・地震相関)(③、ブロック外斜面)

- ▶不安定ブロック③とブロック外斜面に設置された地表面傾斜計には2018年9月以降、目立った変動は認められない。
- ▶2018年9月以降の変位量は最大でも約377秒(0.78秒/日:TK-8X)の変位(谷側傾斜)で降雨との相関も認められない。

変位量はいずれも「潜在変動」相当未満であり、累積傾向も認められない

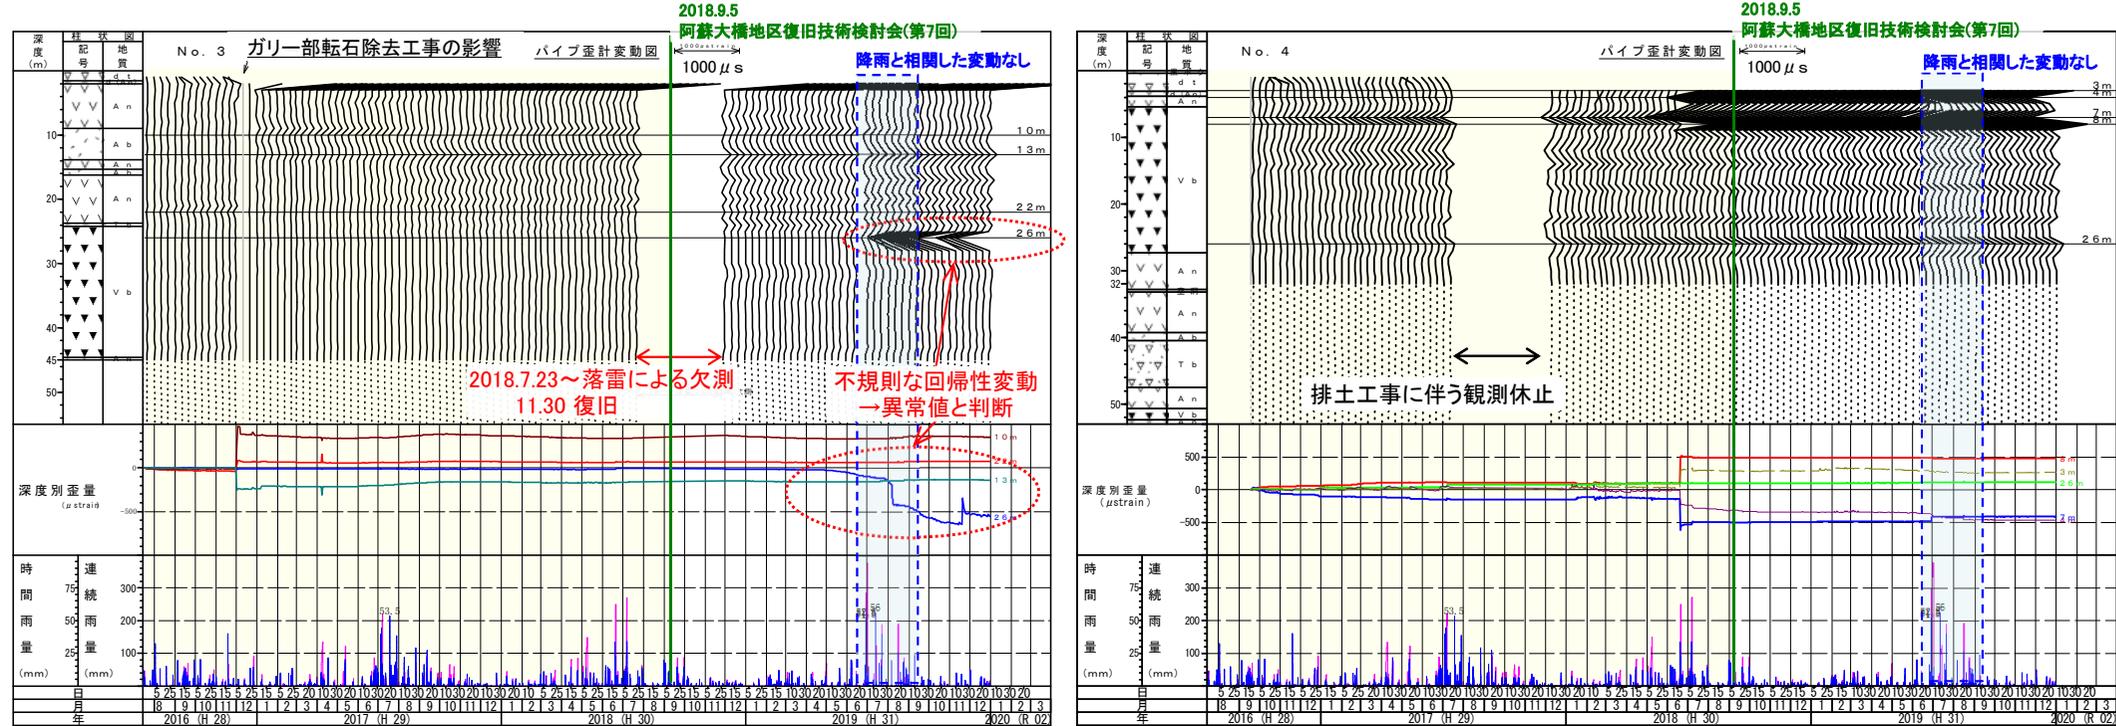
阿蘇大橋地区斜面 パイプ歪計変動図(降雨・地震相関)(②-2、①-2大分側凸部)

- ▶ 不安定ブロック②-2と①-2にそれぞれ設置された観測孔No.3、No.4では2018年9月以降、**目立った変動は認められない。**
- ▶ No.3の深度26mにおいて2019年4月以降、200 $\mu$ /日以上を含む変動が観測されているがその後、急激な回帰変動を示すなど不規則な変動であり、**降雨との相関も認められない。**設置後3年以上が経過していることから、**リード線の絶縁劣化等による異常値と判断する。**

変位量はいずれも極めて小さく、「潜在変動」未満、累積傾向も認められない

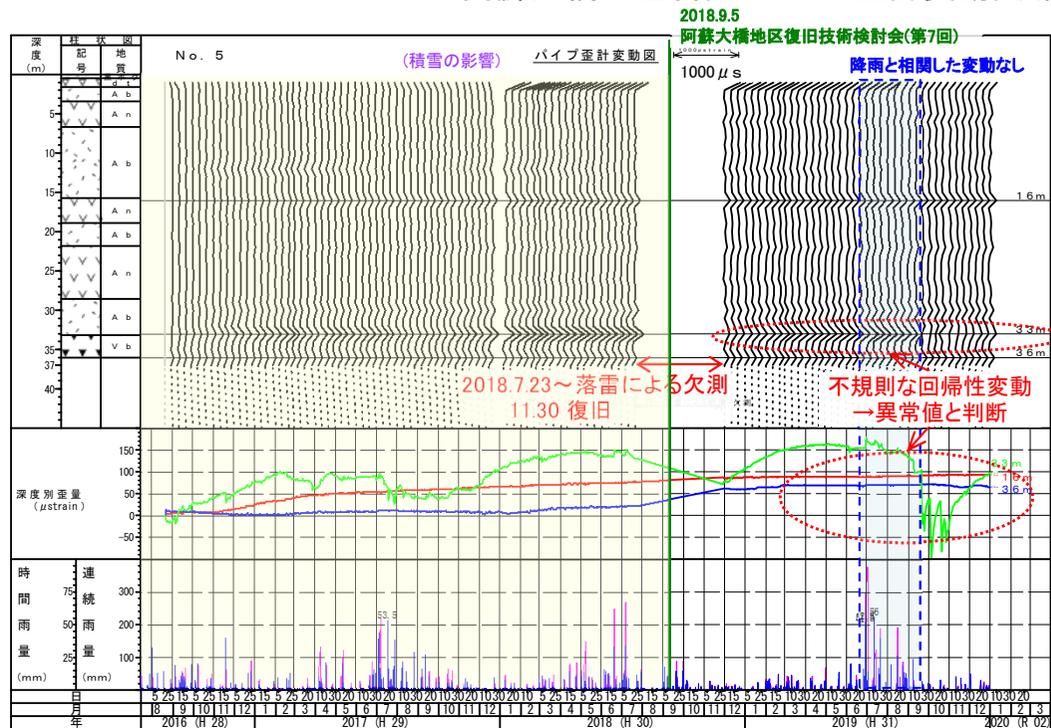
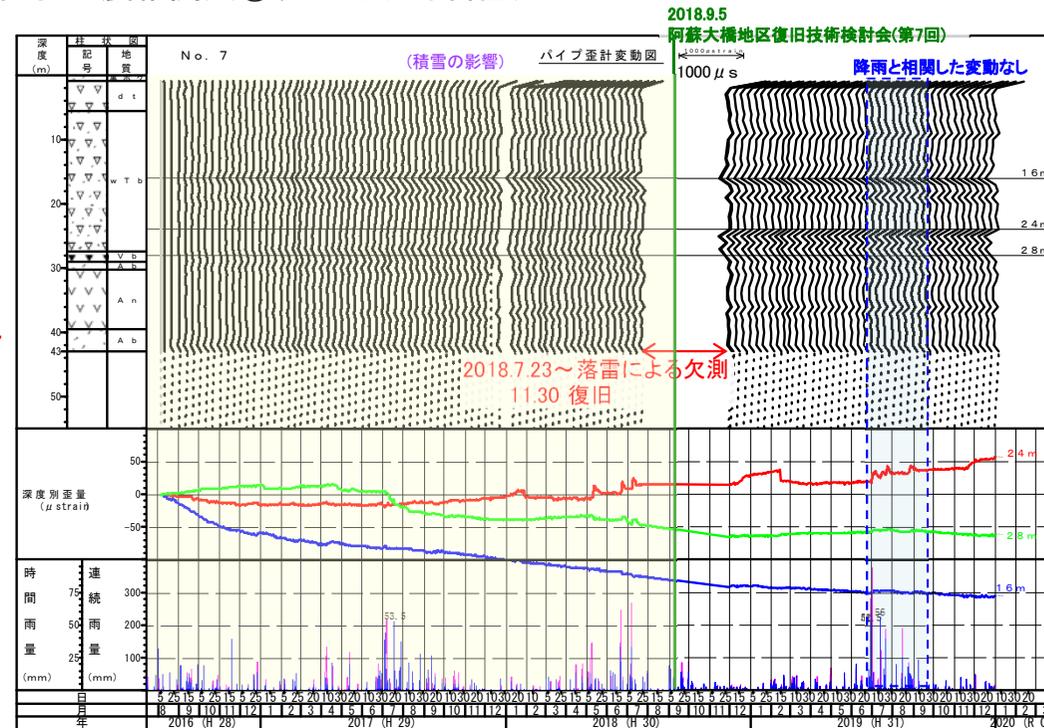
阿蘇大橋地区斜面 パイプ歪計変動図(降雨・地震相関)(③、ブロック外斜面)

- ▶不安定ブロック③とブロック外斜面にそれぞれ設置された観測孔No.5、No.7では2018年9月以降、**目立った変動は認められない。**
- ▶No.5の深度33mにおいて経年的に回帰性的変動が認められ、2019年9月中旬以降、100 $\mu$ /日以上を含む変動が観測されているが急激な回帰変動を示すなど不規則な変動であり、**降雨との相関も認められない。**設置後3年以上が経過していることから、**リード線の絶縁劣化等による異常値と判断する。**

変位量はいずれも極めて小さく(「潜在変動」未満)、累積傾向も認められない

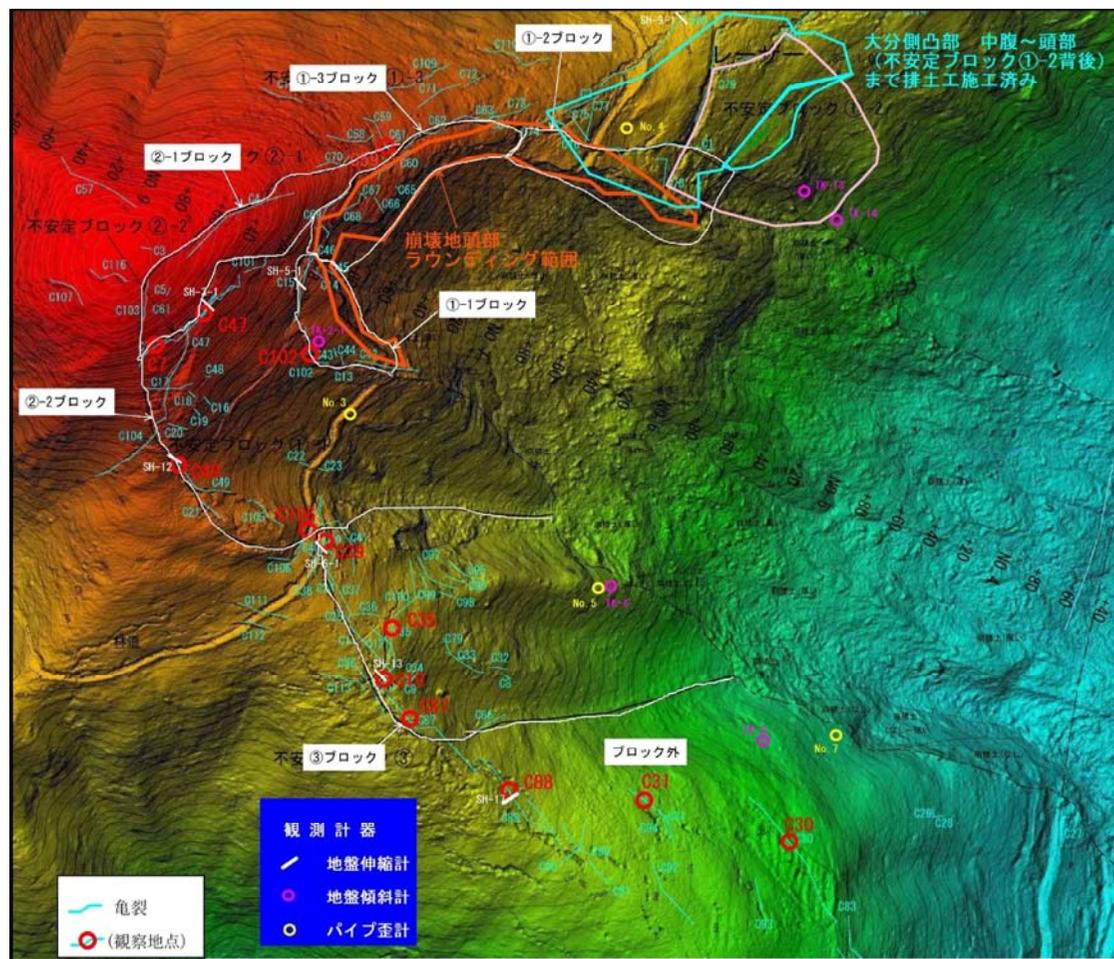
阿蘇大橋地区崩壊地周辺斜面 亀裂分布図

- 阿蘇大橋地区の大規模崩壊地周辺斜面で確認されている亀裂について拡大や埋積状況の確認調査を実施した。
- 評価の対象は崩壊地背後に想定された「不安定ブロック」等および熊本側斜面下部の安定性監視のため経年的なモニタリングを実施している13箇所とした(下表)。
- 近傍に地盤伸縮計が設置されている亀裂についてはその観測結果も考慮して亀裂の拡大の有無を確認した。
- 経年的な監視・計測の結果、亀裂の拡大や著しい堆積は生じていないことが確認された。

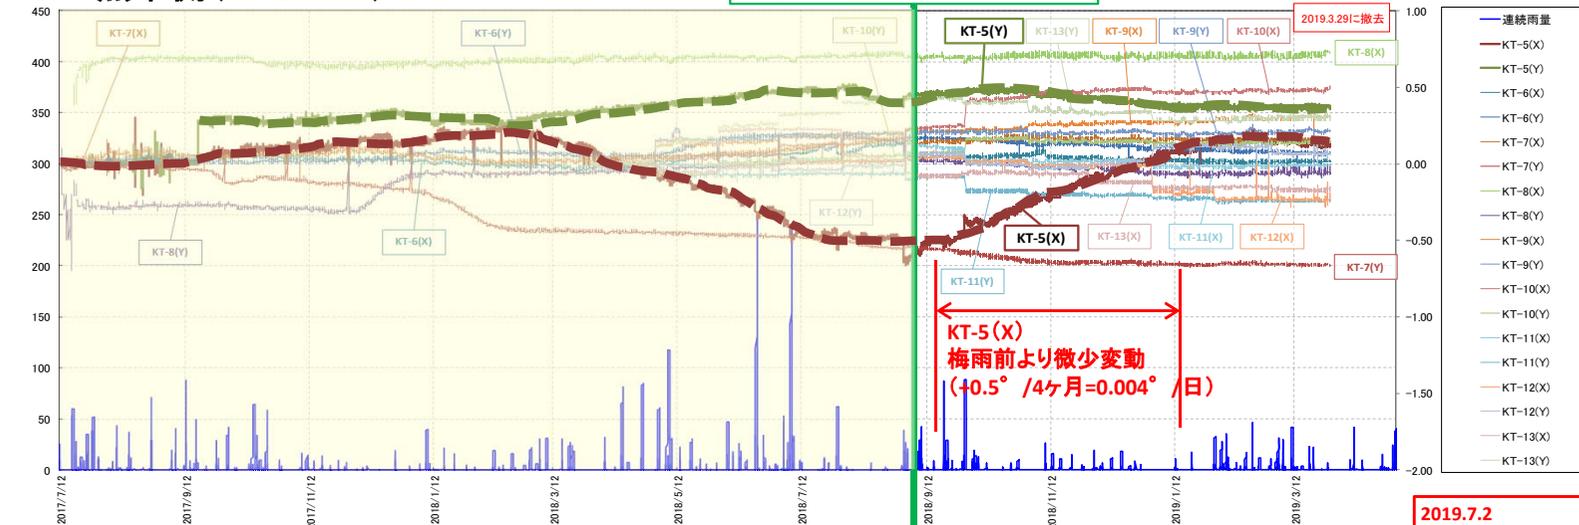
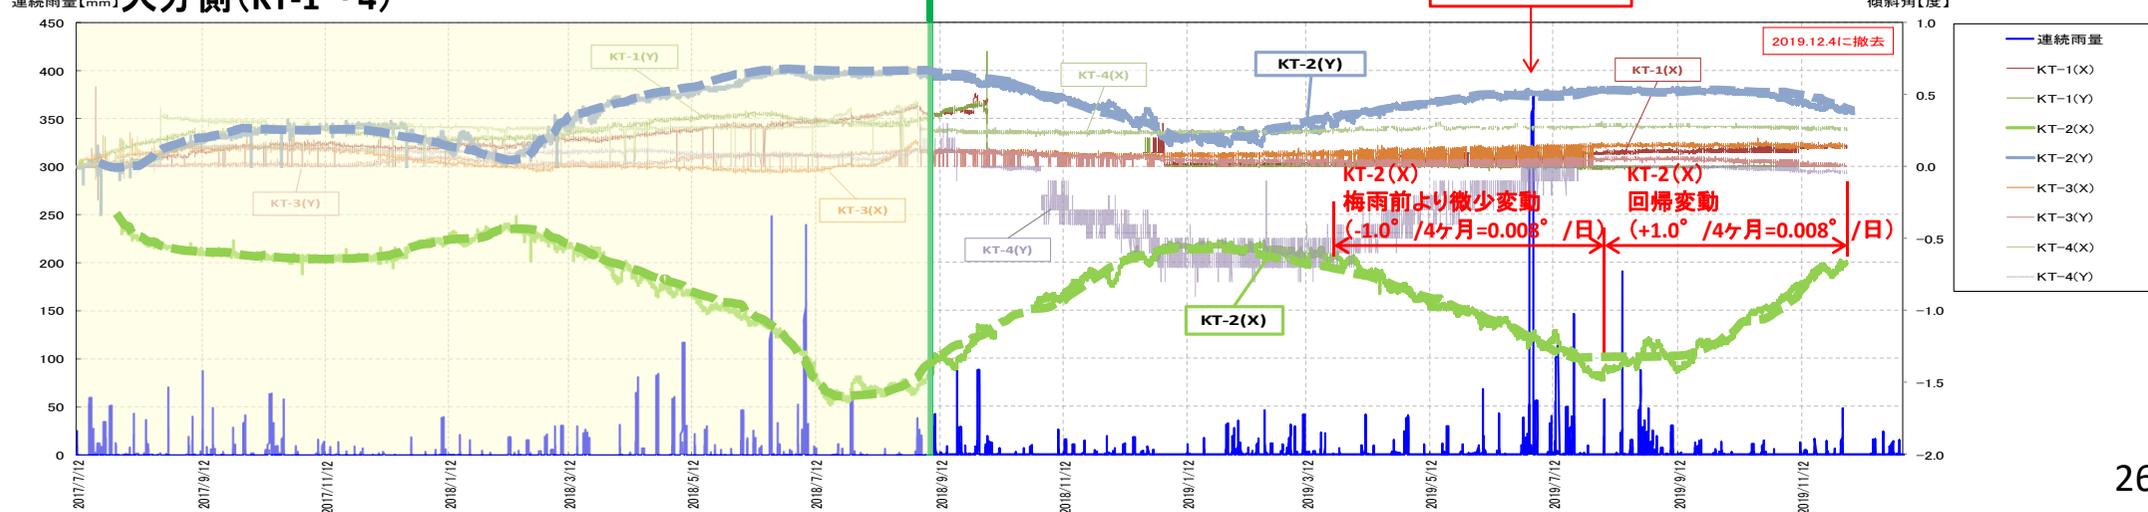
- ▶熊本側の斜面崩壊感知センサー(9箇所設置)による観測の結果、4ヶ月で $0.5^\circ$  ( $0.004^\circ / \text{日}$ )の変位しかなく、**目立った変動は認められない**。なお、斜面对策のため2019.3.29計器撤去。
- ▶大分側の斜面崩壊感知センサー(4箇所設置)による観測の結果、急勾配部に設置しているKT-2は、4ヶ月で $1^\circ$  ( $0.008^\circ / \text{日}$ )の変位しかなく**回帰変動している**。その他の計器においても**目立った変動は認められない**。なお、斜面对策のため2019.12.4計器撤去。

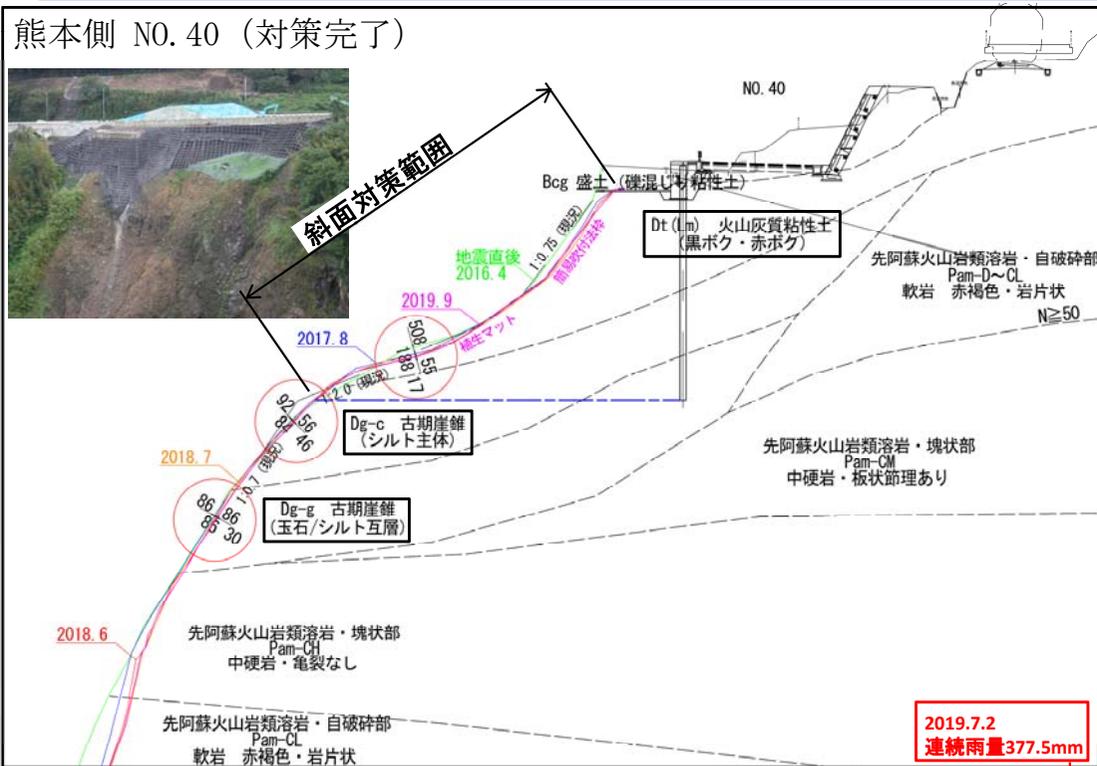
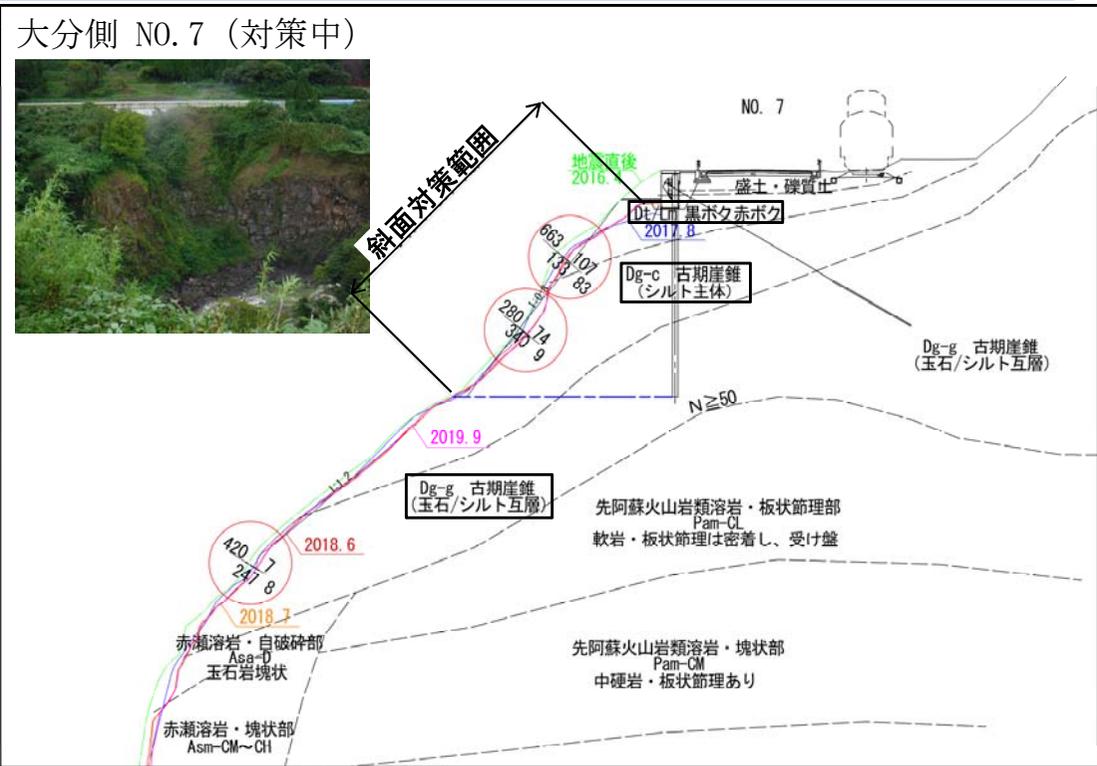
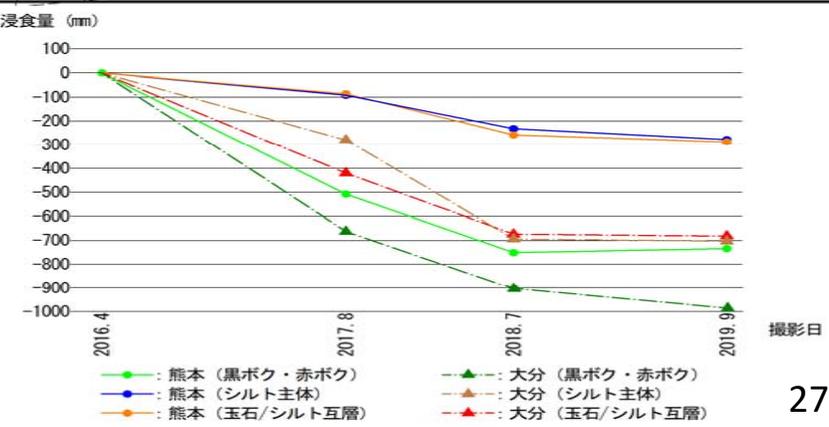
## 5. LP調査

- 2019.7.2に地震後最大となる連続雨量377.5mmの降雨があった。
- 2019.9浸食状況確認のためにLP撮影を行った。
- 2018.7(前回計測)から黒ボク・赤ボク層、シルト主体層、玉石/シルト互層ともに浸食が確認されたが、**浸食は減少傾向**にある。

※植生マット施工により2018.7より17mm厚くなっている

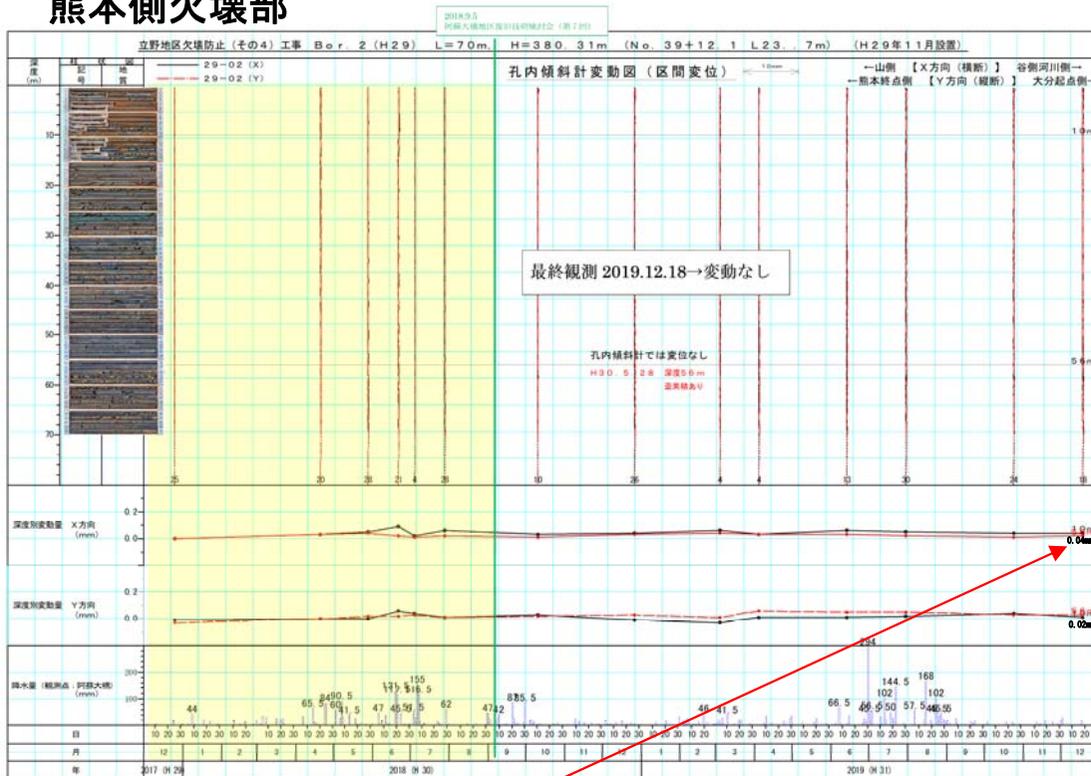
### 熊本側欠壊部

- ▶熊本側の孔内傾斜計による観測の結果、深度10mでは累積0.04mm/24ヶ月(0.016mm/月)の変位が認められたが、すべての深度で累積0.1mm以下と**潜在変動未満であり安定**している。
- ▶大分側の孔内傾斜計による観測の結果、深度0.5mでは累積2.060mm/24ヶ月(0.085mm/月)、深度10mでは累積0.090mm/24ヶ月(0.003mm/月)の変位が認められたが、すべての深度で**潜在変動未満であり安定**している。

深度10m X軸  
累積0.04mm/24ヶ月  
=0.0016mm/月  
⇒潜在変動未満

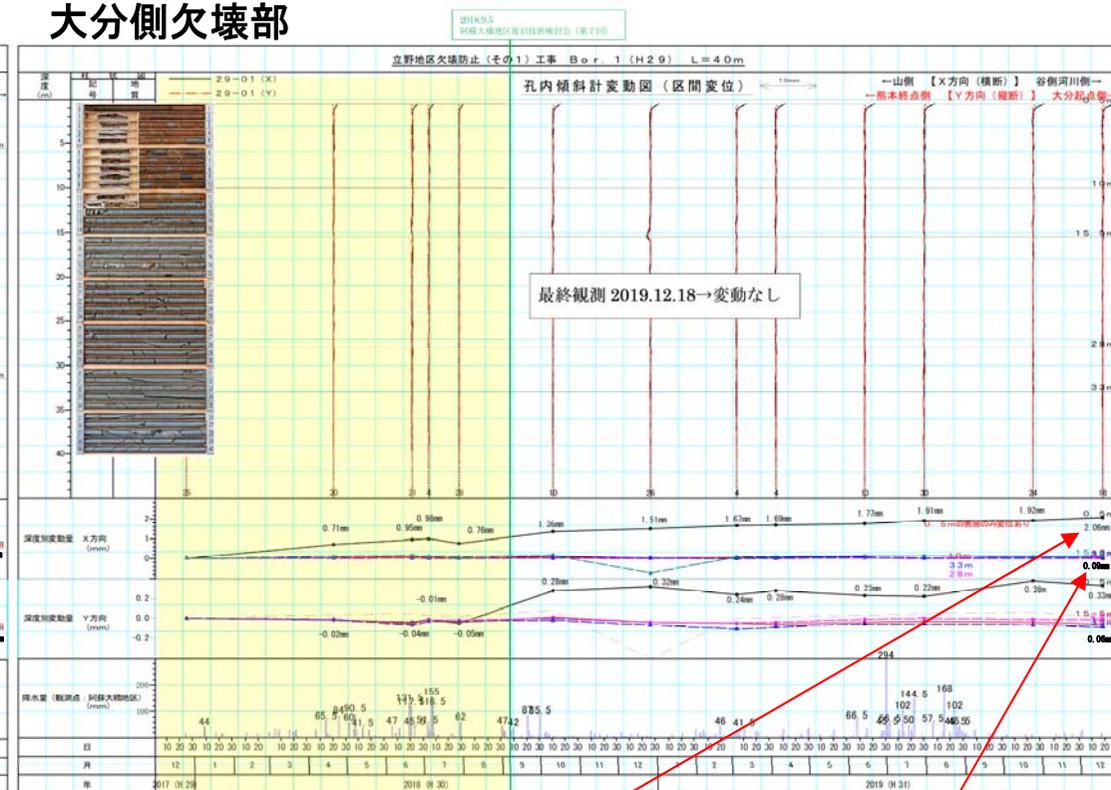
### 大分側欠壊部

深度0.5m X軸  
累積2.060mm/24ヶ月  
=0.085mm/月  
⇒潜在変動未満

深度10m X軸  
累積0.090mm/24ヶ月  
=0.003mm/月  
⇒潜在変動未満
