平成28年5月4日  
九州地方整備局  
22:00現在

## 阿蘇大橋付近の西側斜面における崩壊箇所の 調査結果について

熊本地震により崩壊した阿蘇大橋付近の西側斜面（立野地区）において、4月30日～5月4日にかけて、専門家による現地調査を実施した結果を発表します。

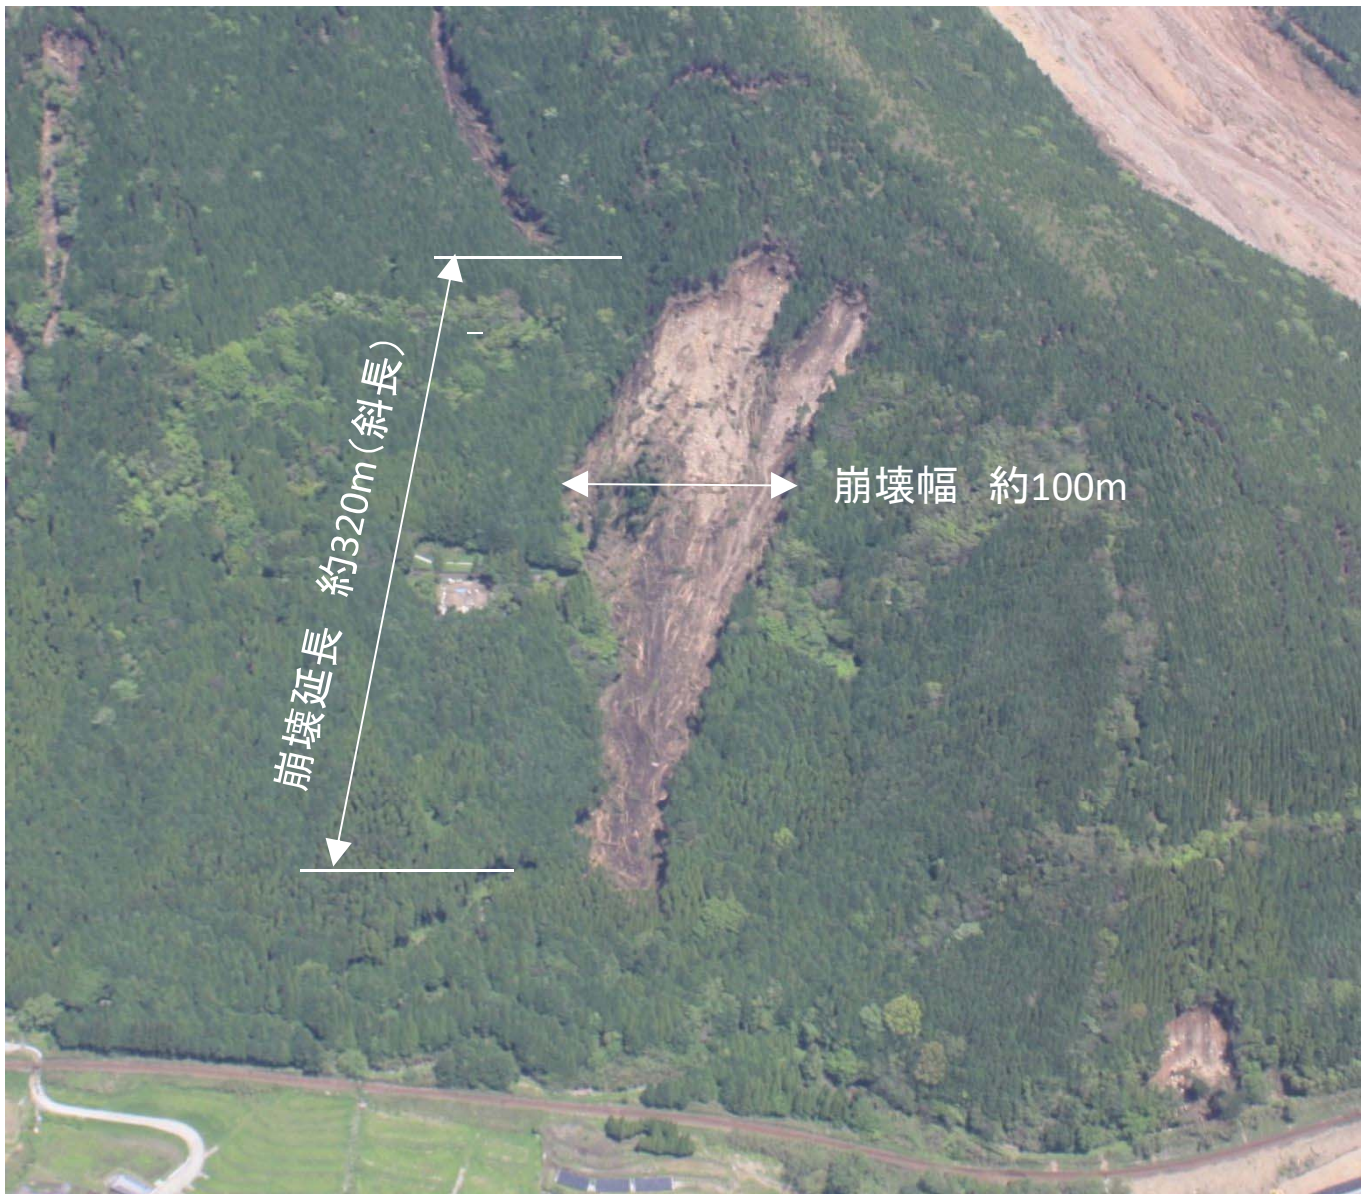
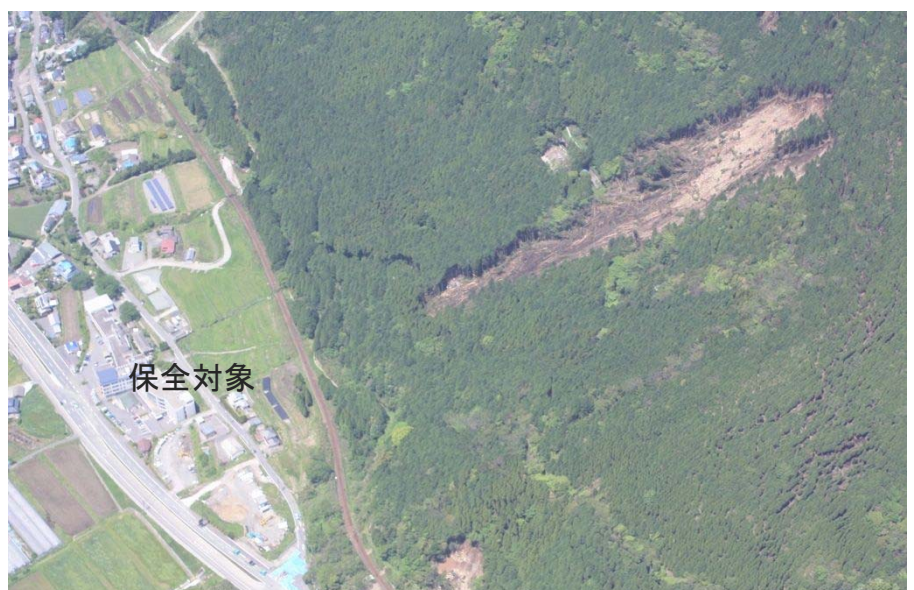
- ・崩壊長（斜長）約320m、崩壊幅（水平）約100m
- ・最大崩壊深（鉛直）約8m、平均崩壊深（鉛直）約3m
- ・亀裂については、長さ数10m、幅2m程度の規模のものを数カ所確認
- ・崩壊後の斜面上には、黒ボク※1を主体とする土砂が存在
- ・斜面上部には、不安定な土塊が存在

写真1 阿蘇大橋付近の西側斜面の崩壊箇所全景（H28.5.4 はるかぜ号撮影）

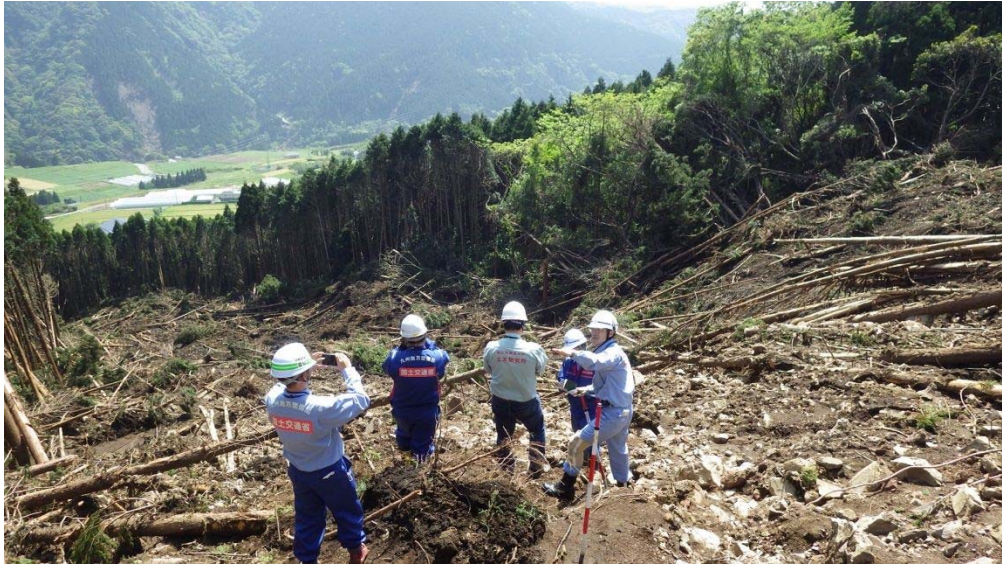
写真2  
崩壊箇所を東側より撮影  
(H28.5.4 はるかぜ号撮影)

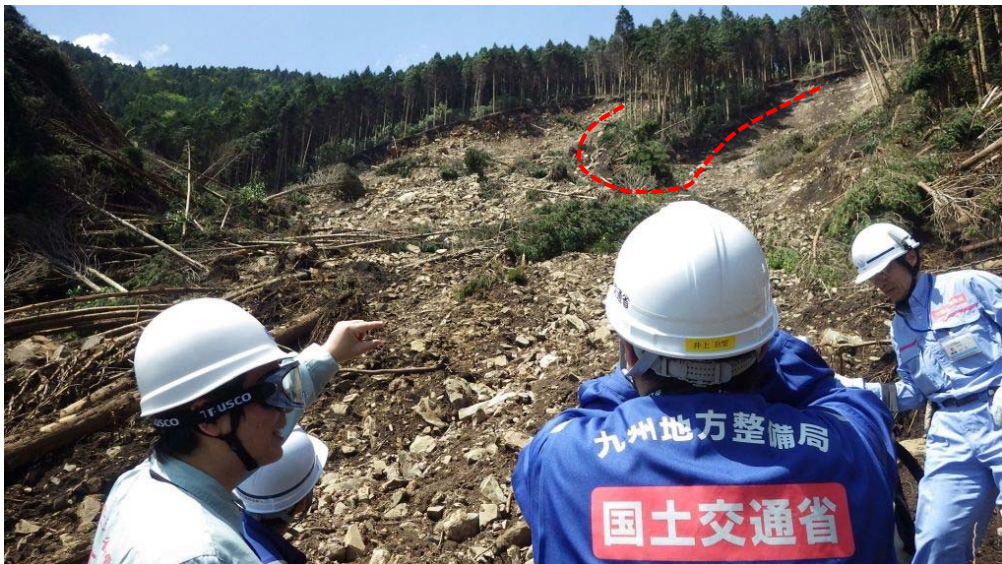
- ・斜面上部の不安定な土塊については、降雨や余震等により崩壊する可能性がある。
- ・斜面上に残っている土砂については、今後の降雨により流出する可能性がある。

写真3 斜面崩壊の状況（上部より望む）

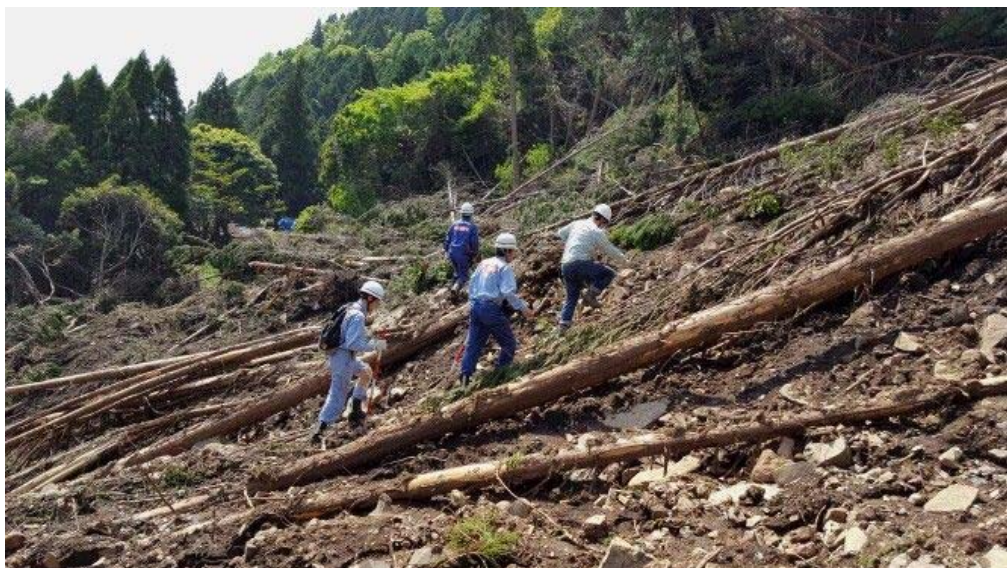
写真4 斜面上部の不安定土塊の状況（下部より望む）

- ・降雨による土砂流出が発生する可能性があるため、土砂災害警戒情報※2が出された場合は、十分な注意が必要。
- ・斜面上部の不安定土塊については、今後の挙動を監視する対策が必要。（伸縮計等の設置）

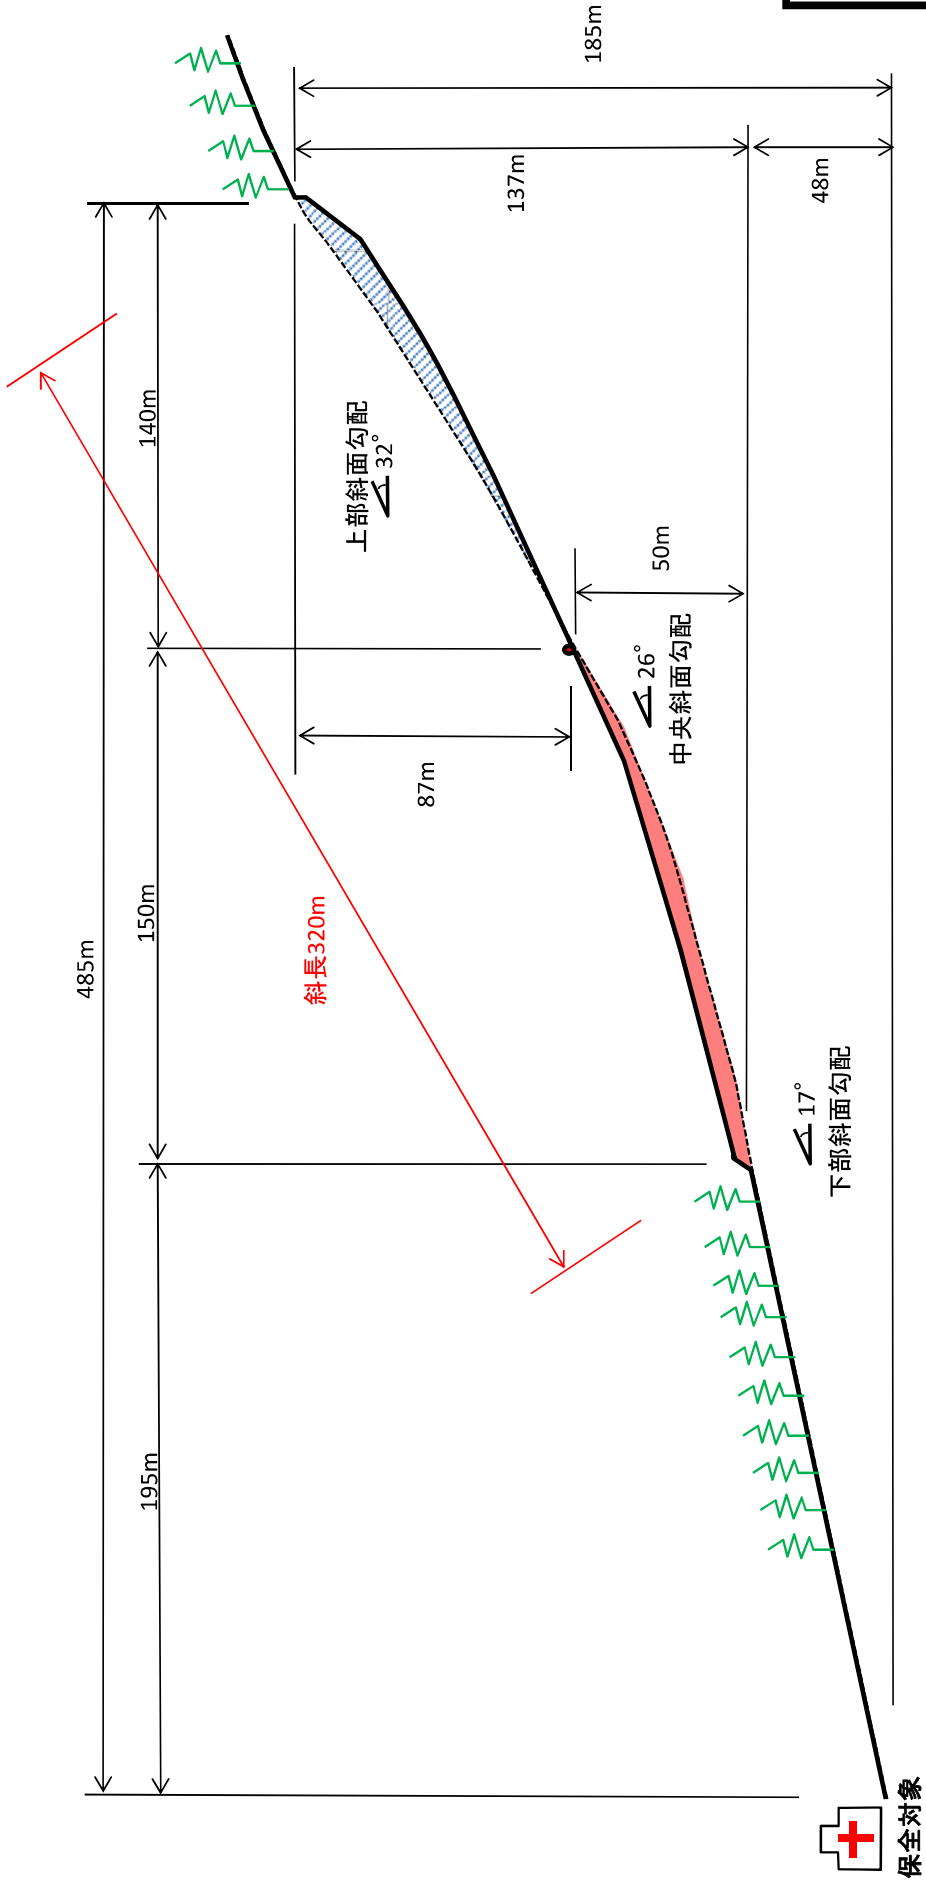
写真5 崩壊斜面に残る流木の状況

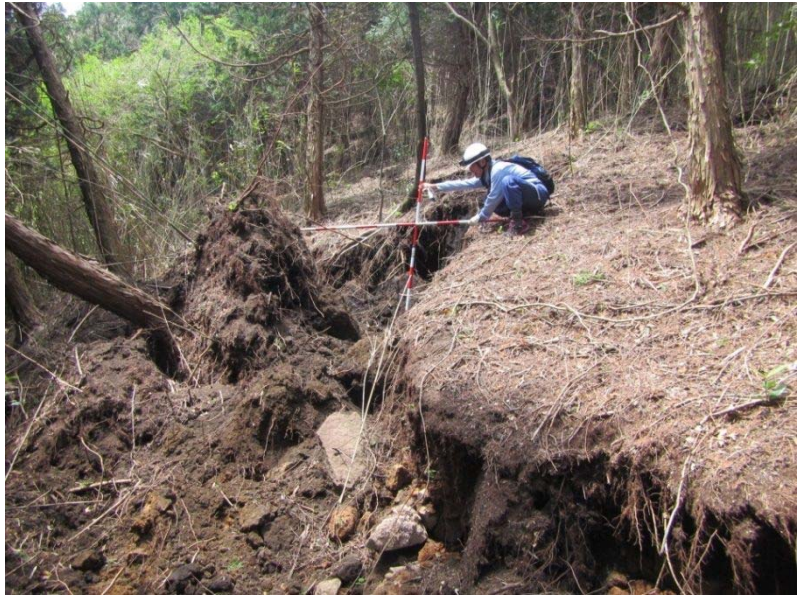
H28年5月2日  
調査状況写真①

阿蘇大橋付近の西側斜面の崩壊箇所 上部亀裂状況
