**地震後の立野ダムに関わる区域の状況について【第 5 報】**  
**～地元の方々のご理解を深めて頂くための取り組みを始めています～**

# 立野ダム建設に係る技術委員会 報告書（概要版）

# 熊本地震後の立野ダム建設予定地及びその周辺の状況

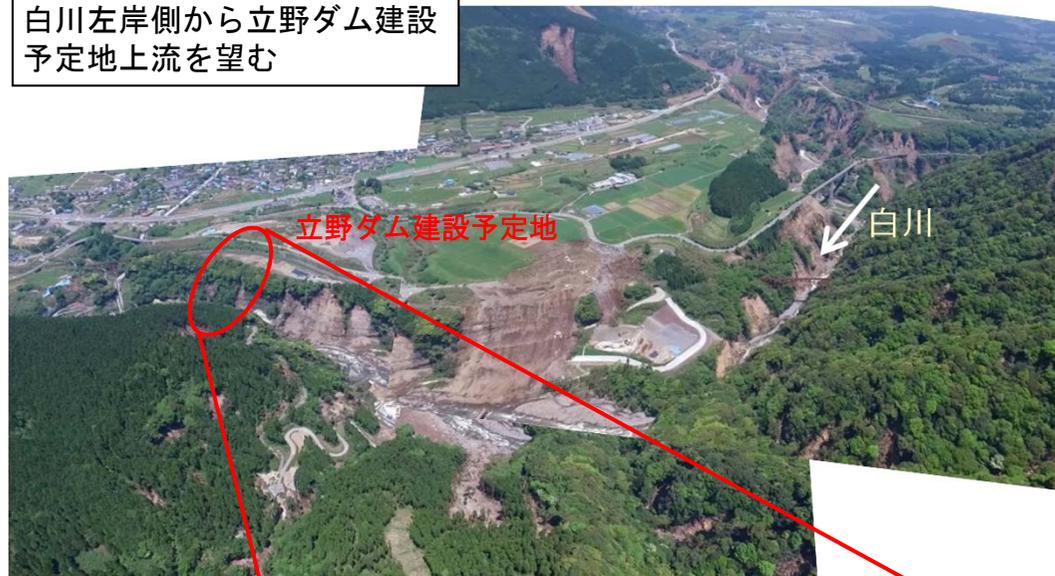
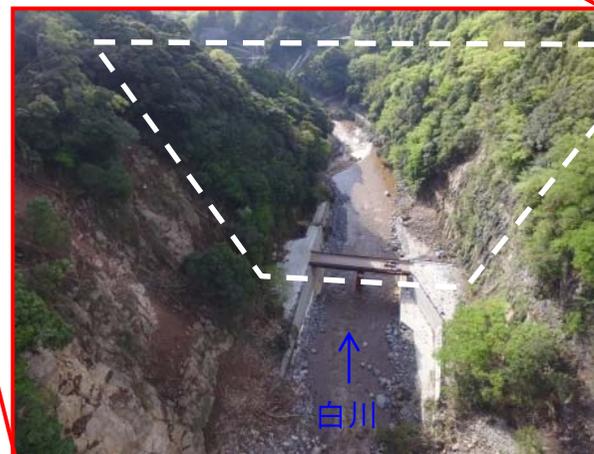
- 熊本地震により、立野ダム建設予定地では、表層の土砂や石のはがれ落ちはあるが、大規模な崩落は発生していない。
- なお、熊本地震やその後の出水により、仮設構造物である仮排水路トンネルや工事用道路、仮橋に被害が発生。

ダム建設予定地付近の状況 (H28.5)

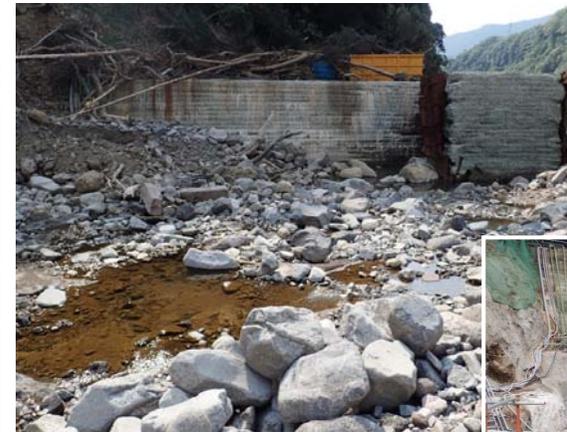
仮排水路トンネルの土砂埋塞 (H28.7)

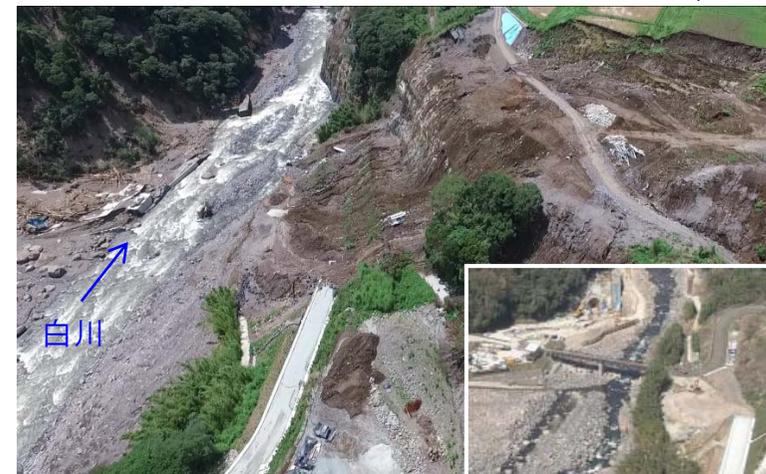
工事用道路埋没・仮橋落橋状況 (H28.7)

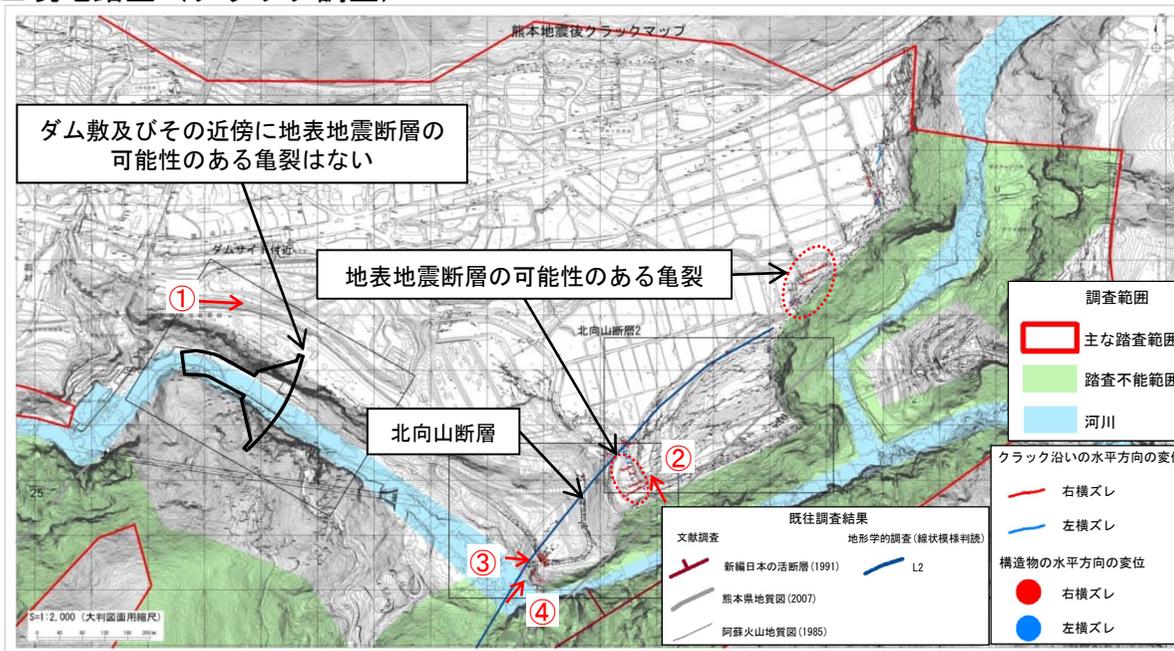
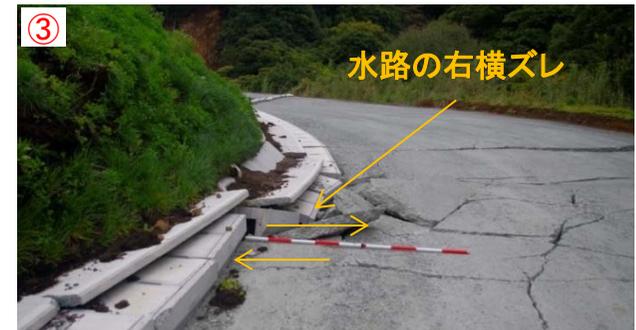
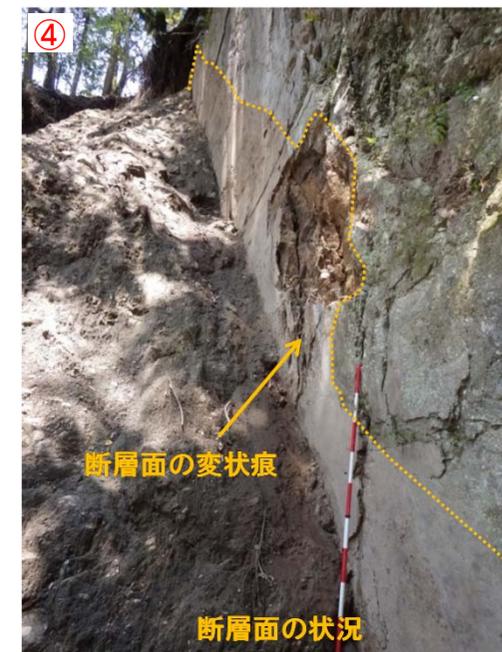
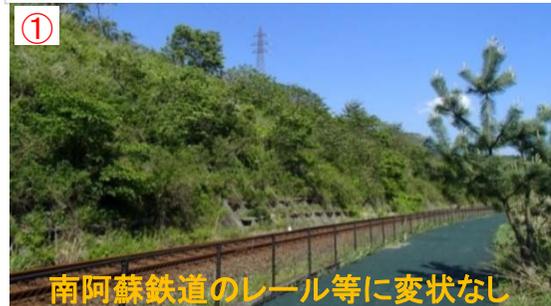
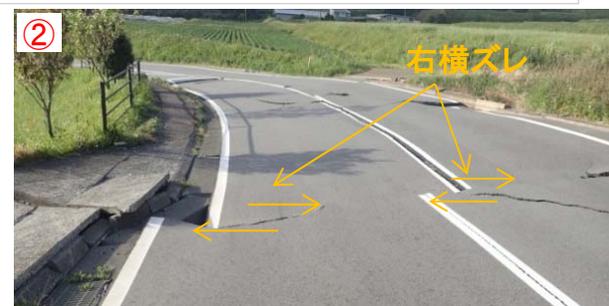
### ■現地踏査（クラック調査）

○ダム敷及びその近傍に地表地震断層※2の可能性ある亀裂は確認されなかった。

○ダム敷から約500m離れた既知の北向山断層に沿って、地表地震断層の可能性ある亀裂が線状に確認された。

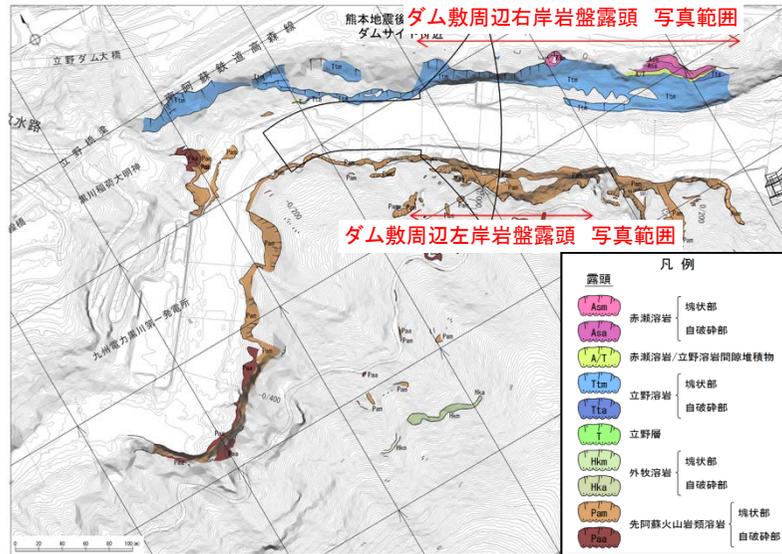
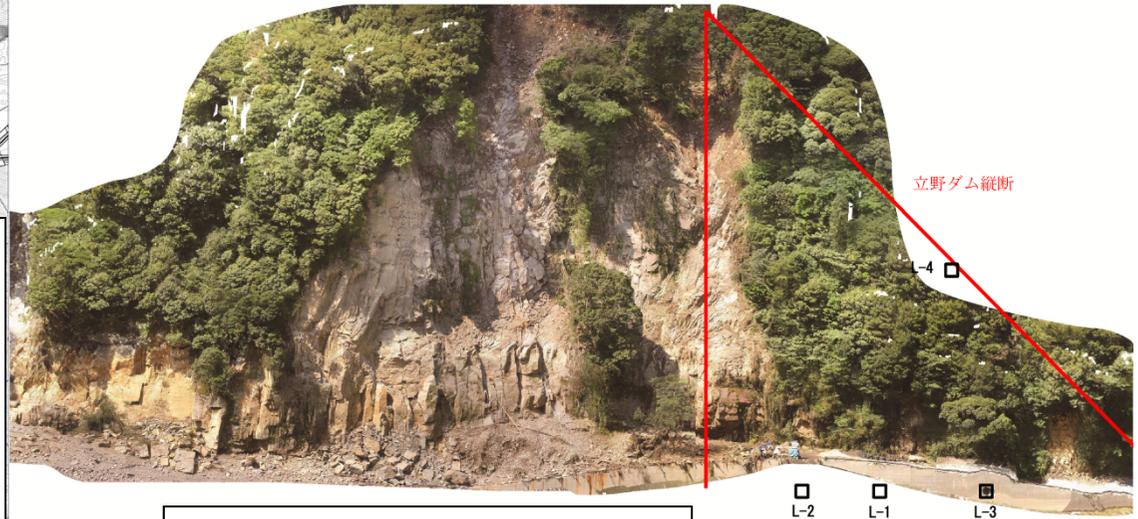
○熊本地震後の基礎岩盤の調査においても、ダム敷周辺の岩盤露頭及び基礎岩盤内に、第四紀断層の疑いのある岩盤変状や断層露頭は確認されなかった。

ダム敷周辺左岸岩盤露頭状況（地震後）

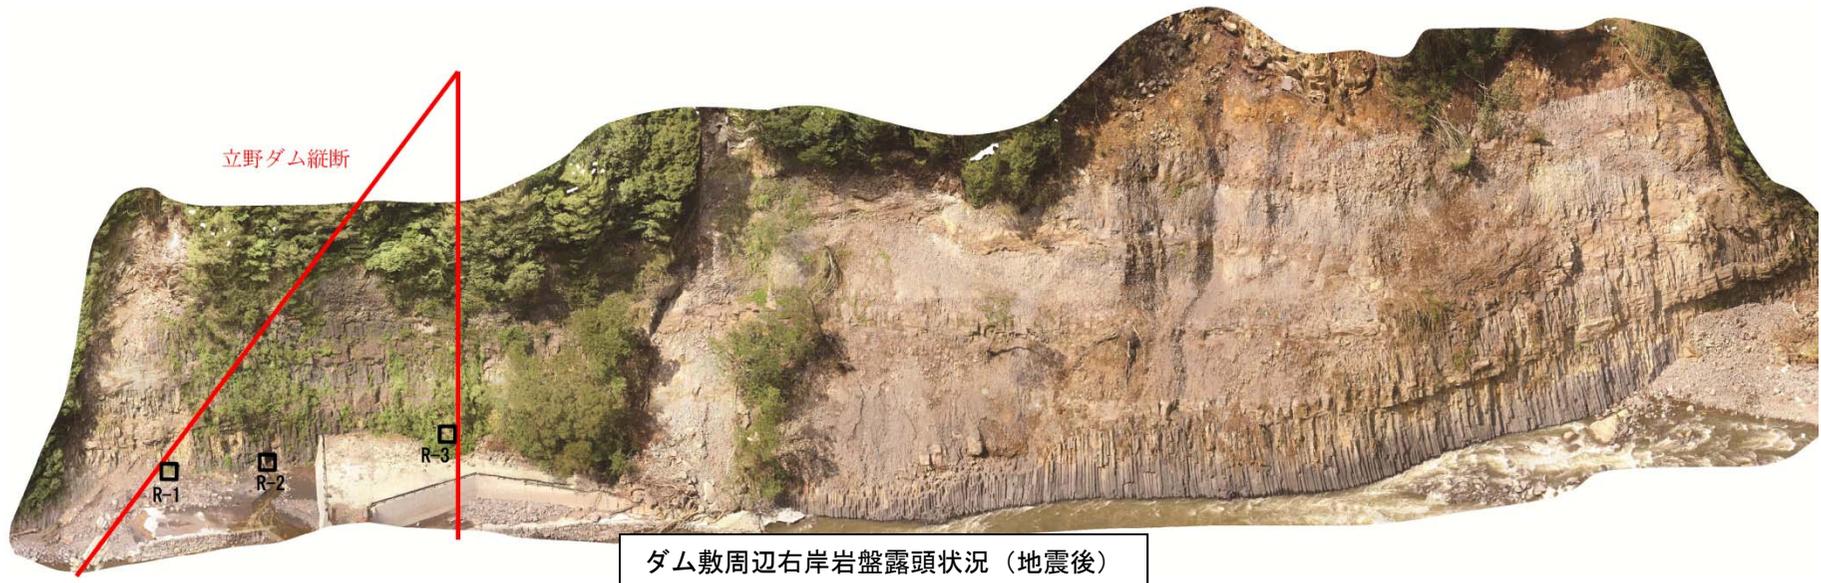
ダム敷周辺右岸岩盤露頭状況（地震後）

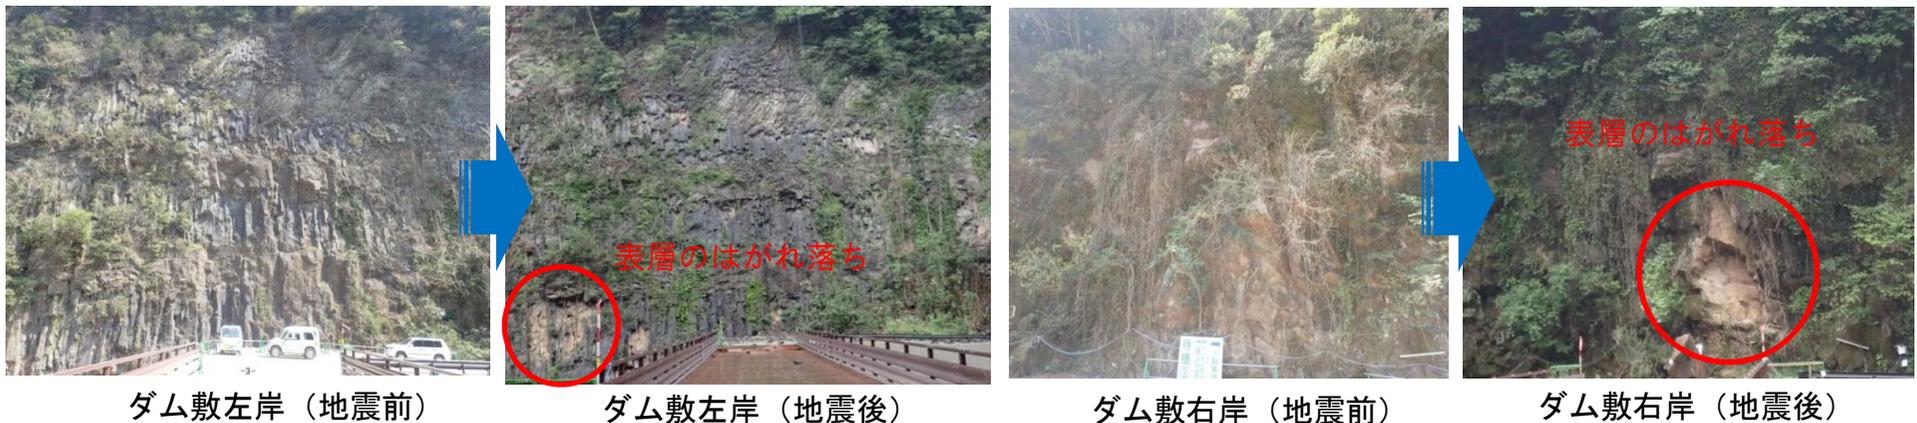
### ■地表露頭調査

○ダム敷及びその近傍にて地表露頭踏査を実施した結果、表層のはがれ落ちはあるものの基礎岩盤として問題となるような変状は確認されなかった。

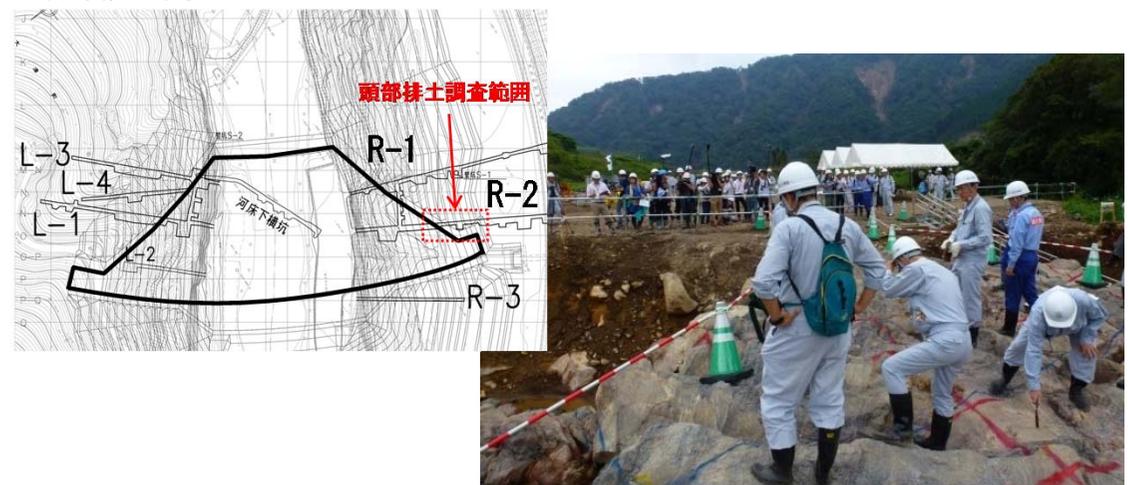
### ■頭部排土調査

○ダム敷の右岸高位標高部の頭部排土調査を実施した結果、基礎岩盤の変状は確認されなかった。

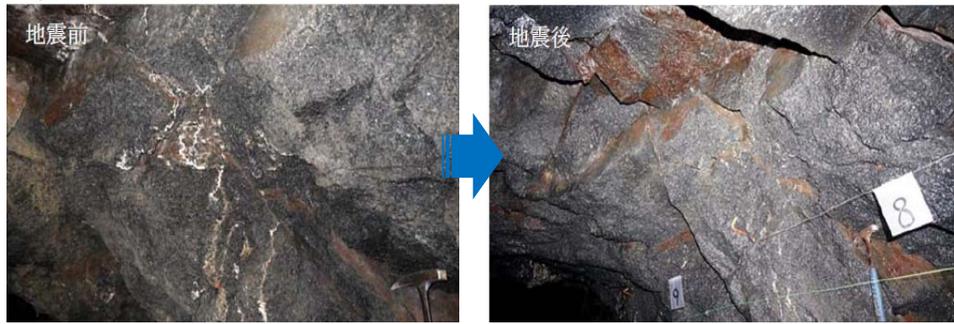
(②入り口より8.5m)

○地質調査横坑※1にて、先阿蘇火山岩類塊状部、先阿蘇火山岩類自破碎部、立野溶岩塊状部のダム基礎岩盤を調査した結果、横坑壁のごく一部で小規模な岩片の抜け落ち等が確認されたものの、地震前に確認している岩盤節理の開口状況に変化はなく、新たに確認できるような開口も確認されなかった。基礎岩盤の性状の変化も確認されなかった。

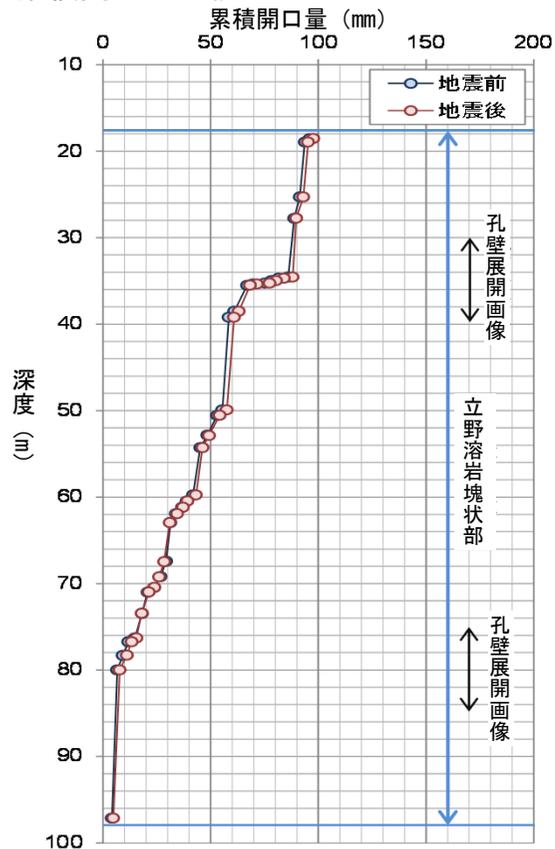
## ■累積開口量比較

○地震前の調査でポアホールカメラ撮影を実施している既存ボーリング孔を対象に、地震前後の累積開口量を比較した結果、ほとんど差は確認されず、亀裂(割れ目)も密着しており、基礎岩盤の変状も確認されなかった。

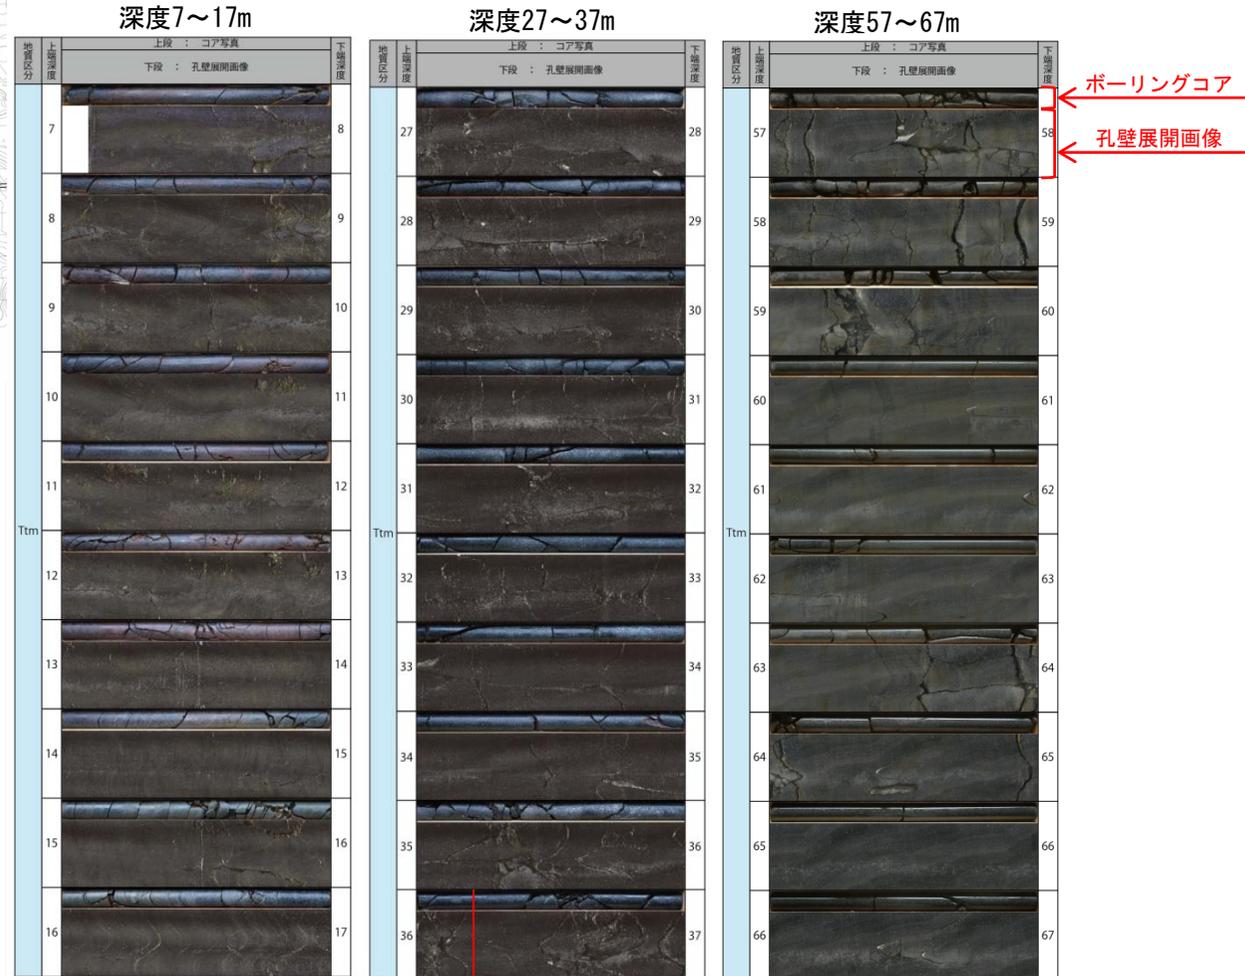
## ■コア写真と孔壁展開画像（No.1（川側）ボーリング）

○新規に掘削を実施した2本のボーリングコアとボアホールカメラ画像を確認した結果、立野溶岩塊状部（低位～高位標高まで）の亀裂（割れ目）は密着しており、基礎岩盤の変状も確認されなかった。

亀裂（割れ目）は密着

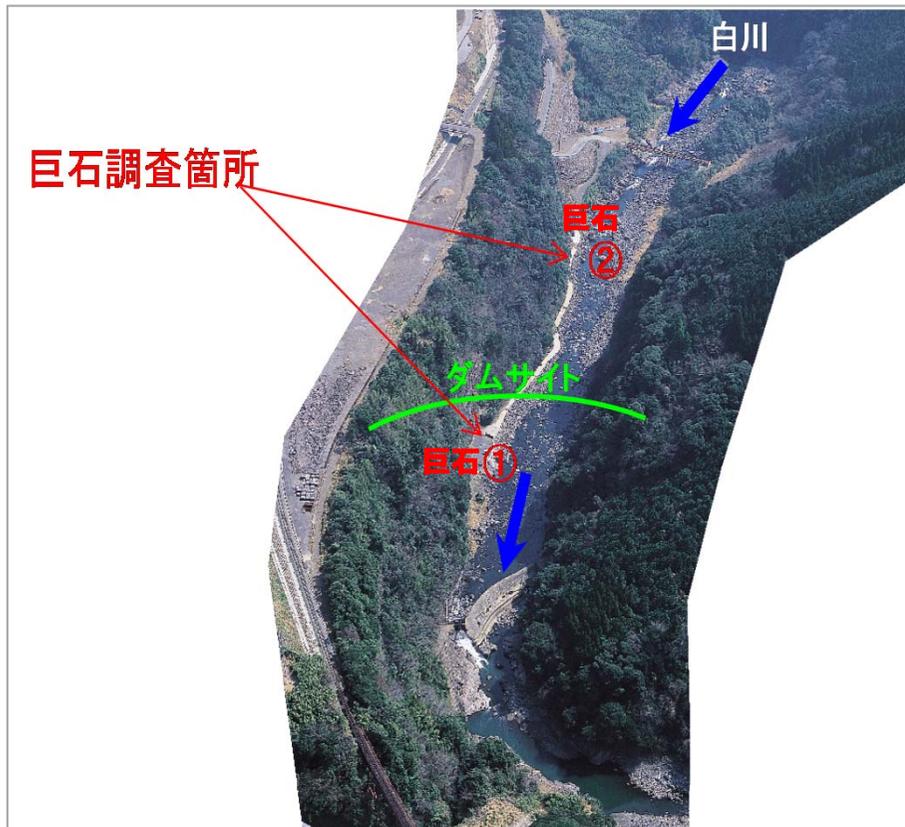
### ■巨石の移動状況調査

○立野ダムサイト付近の2つの巨石(5m程度)については、昭和53年から平成24年7月の九州北部豪雨の洪水後まで、移動していないことを確認している。

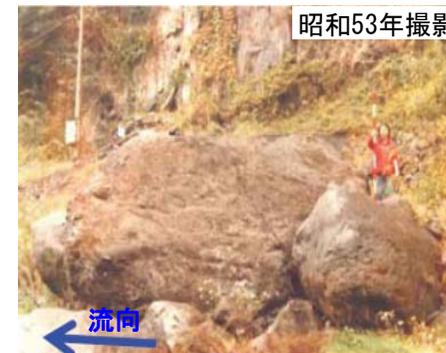
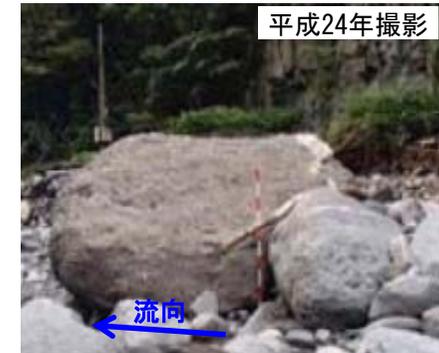
### ■巨石調査状況(巨石①)

※平成24年九州北部豪雨でも巨石(5m程度)が移動していないことを確認

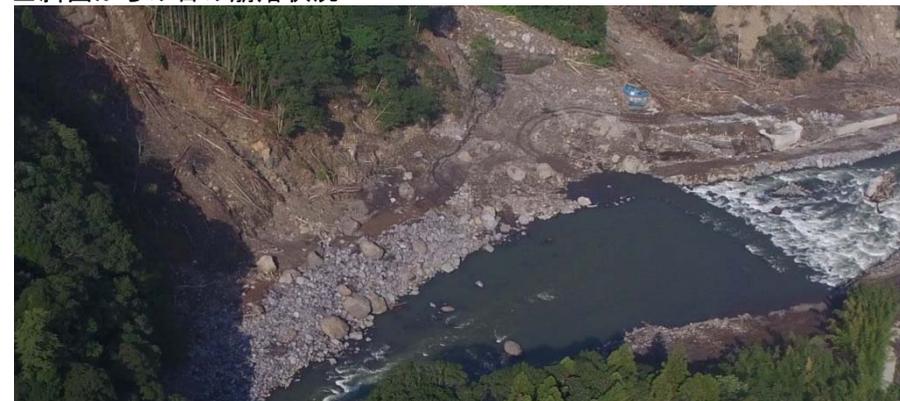
### ■斜面からの石の崩落状況

現在見られる石の大半は熊本地震および6月洪水により湛水予定周辺斜面から崩落したもの

- 洪水の初期や末期に移動し、流木等捕捉施設で捕捉した石は、洪水後に必要に応じて撤去する。
- ダム本体左岸の天端より高標高部は、基礎掘削によって岩種に応じた安定勾配で掘削を行い、必要に応じて法枠工等により斜面の安定化対策を講じた上で緑化を行う予定。
- それ以外のダム近傍斜面についても巨石等調査の上、必要に応じて対策を行うため、ダム完成後のダム近傍斜面からの崩壊による放流孔の閉塞は考えられない。
