平成25年9月30日  
武雄河川事務所  
10時00分発表

## 松浦川堤防川裏斜面の法崩れの対応（第3報） 《堤防の補修工事に着手します》

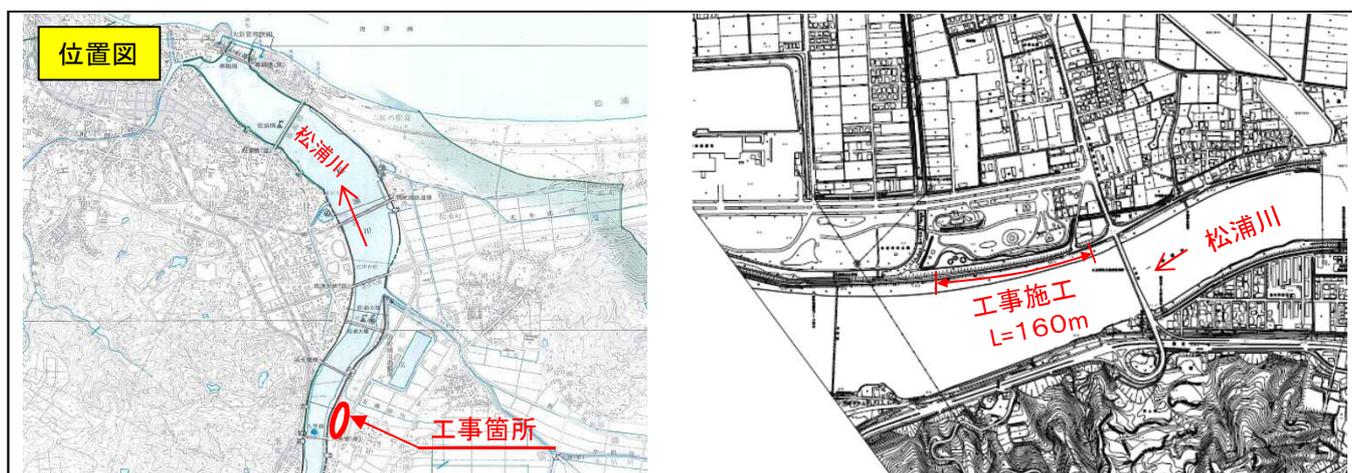
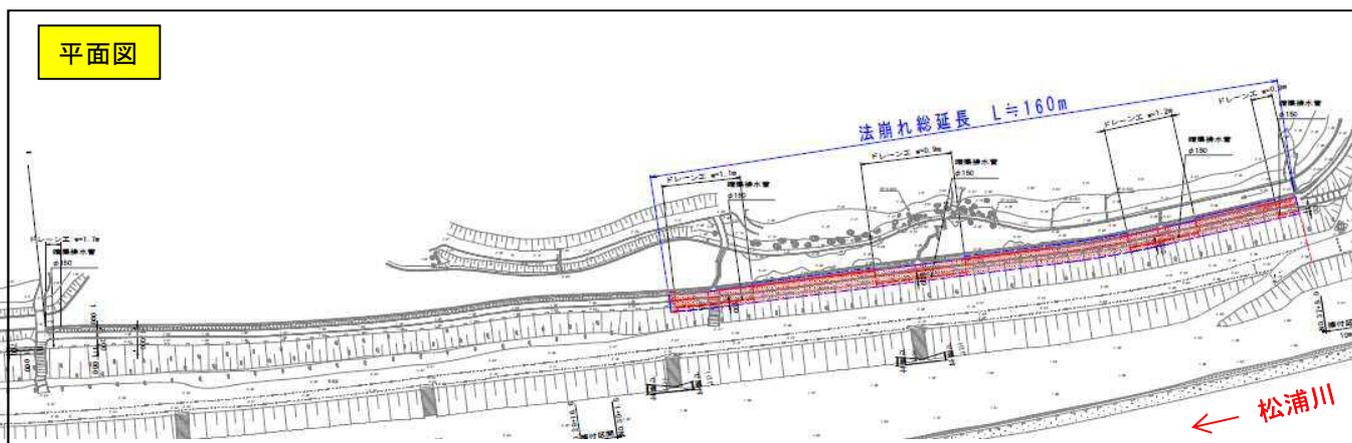
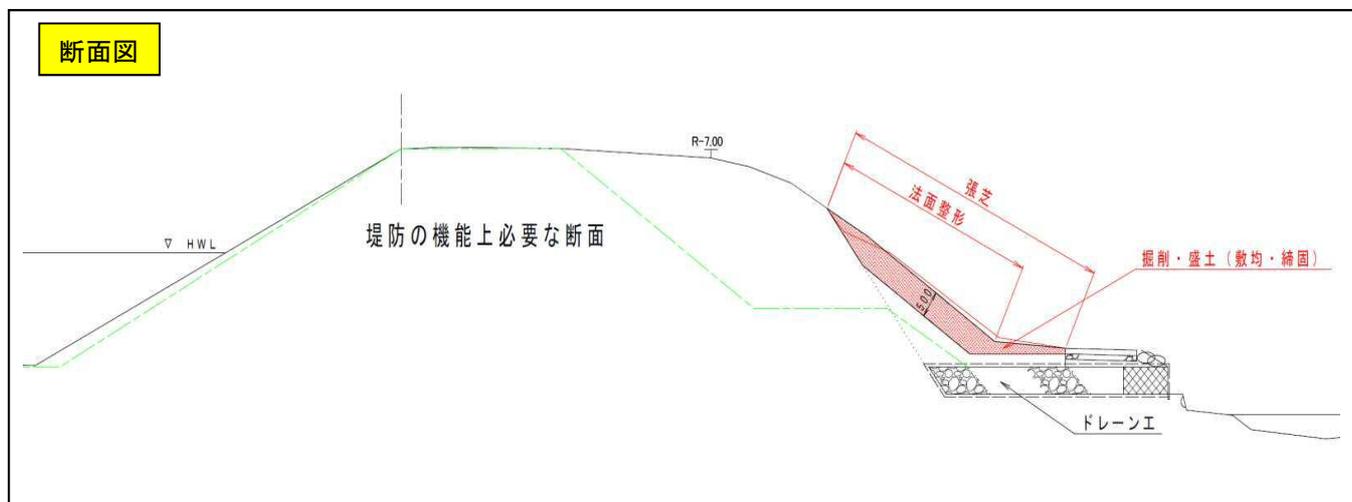
### 補修工事の概要

工事施工において堤防川裏斜面の表層部分の盛土の締固めが不十分であったこと。降雨が掘削面と盛土部の境界から浸透して、締固め不足であった堤防川裏斜面の表層部分の土が湿潤状態となり、表層部分に法崩れが発生。

- ・補修工事は、法崩れが発生した約160m間とし、締固めが不十分であった表層部分（厚さ50cm程度）の掘削を行い、再度、盛土（敷均し・締固め）、法面整形、張芝を行う。
