六角川水系における 令和元年8月豪雨の概要

令和元年8月豪雨の概要について

令和元年8月豪雨の降雨の概要(六角川水系)

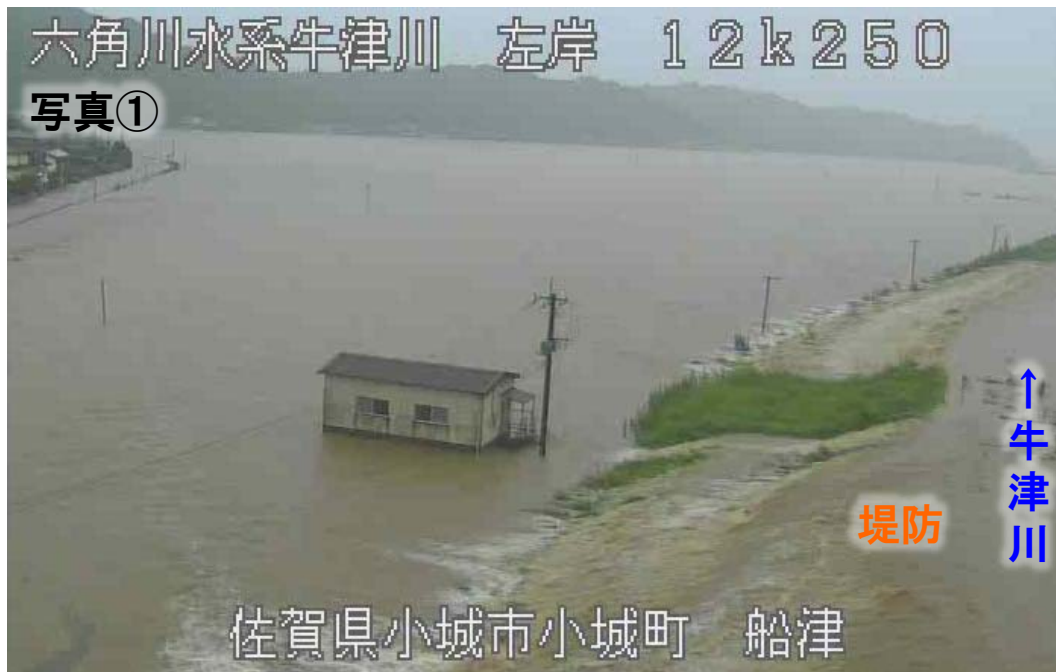
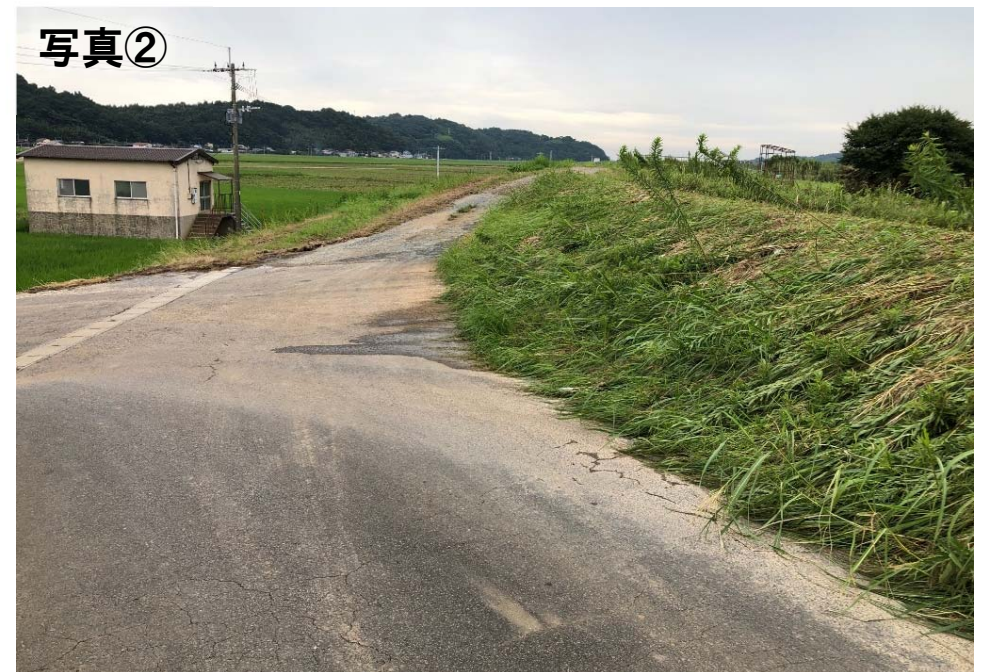
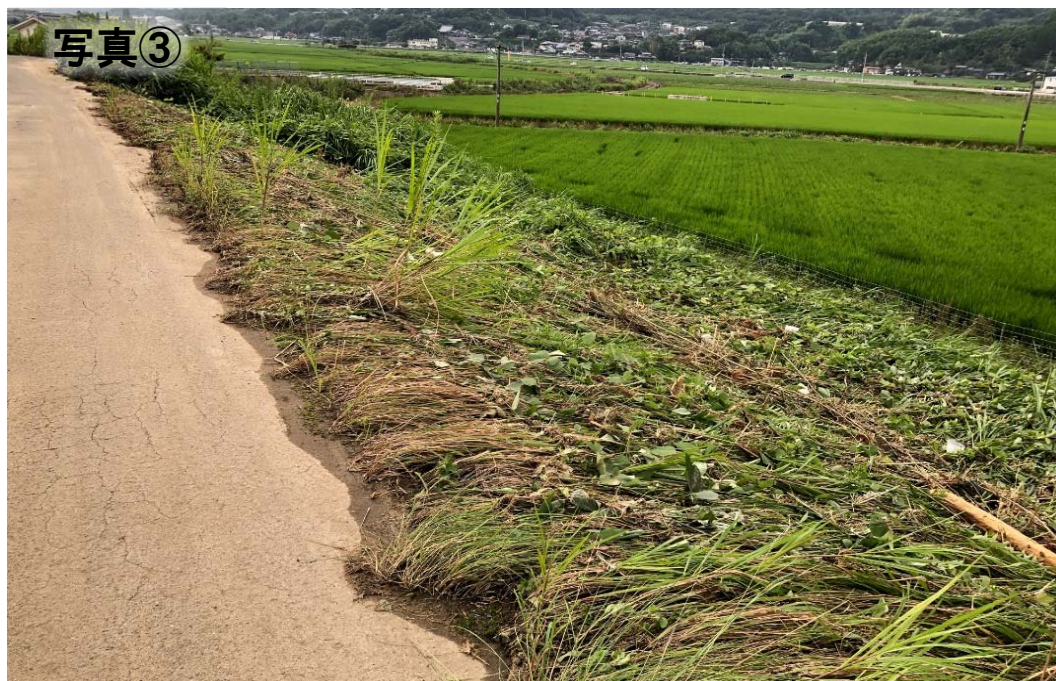
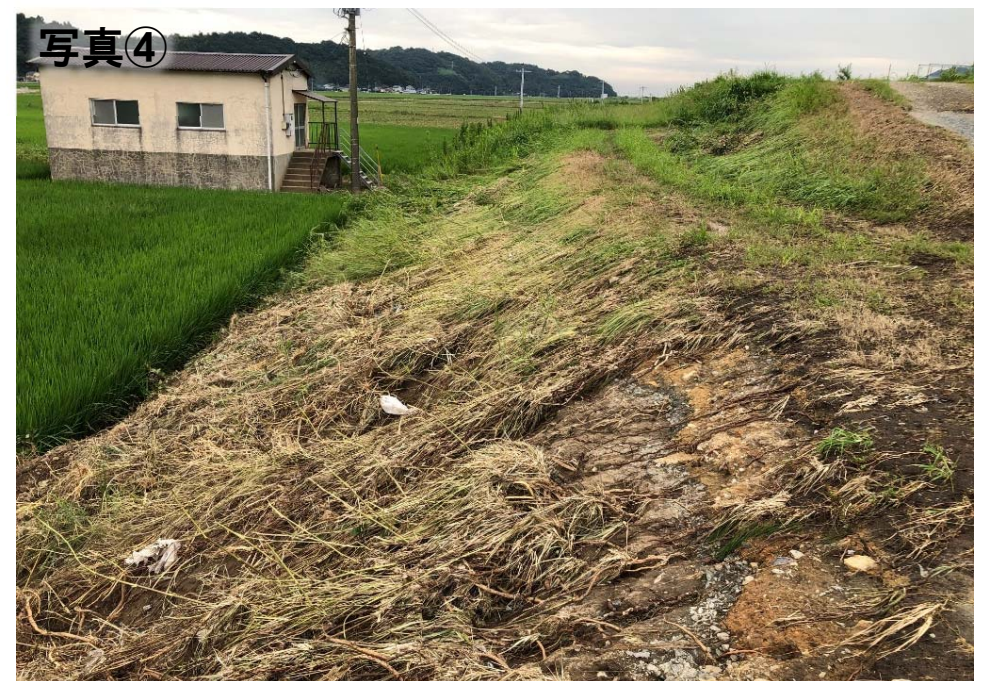
越水箇所の洪水後の堤防状況

○六角川では令和元年8月豪雨において、9箇所で河川からの越水が発生しました。浸水面積約6,900ha、浸水家屋2,936戸となる大規模な浸水被害となりました。

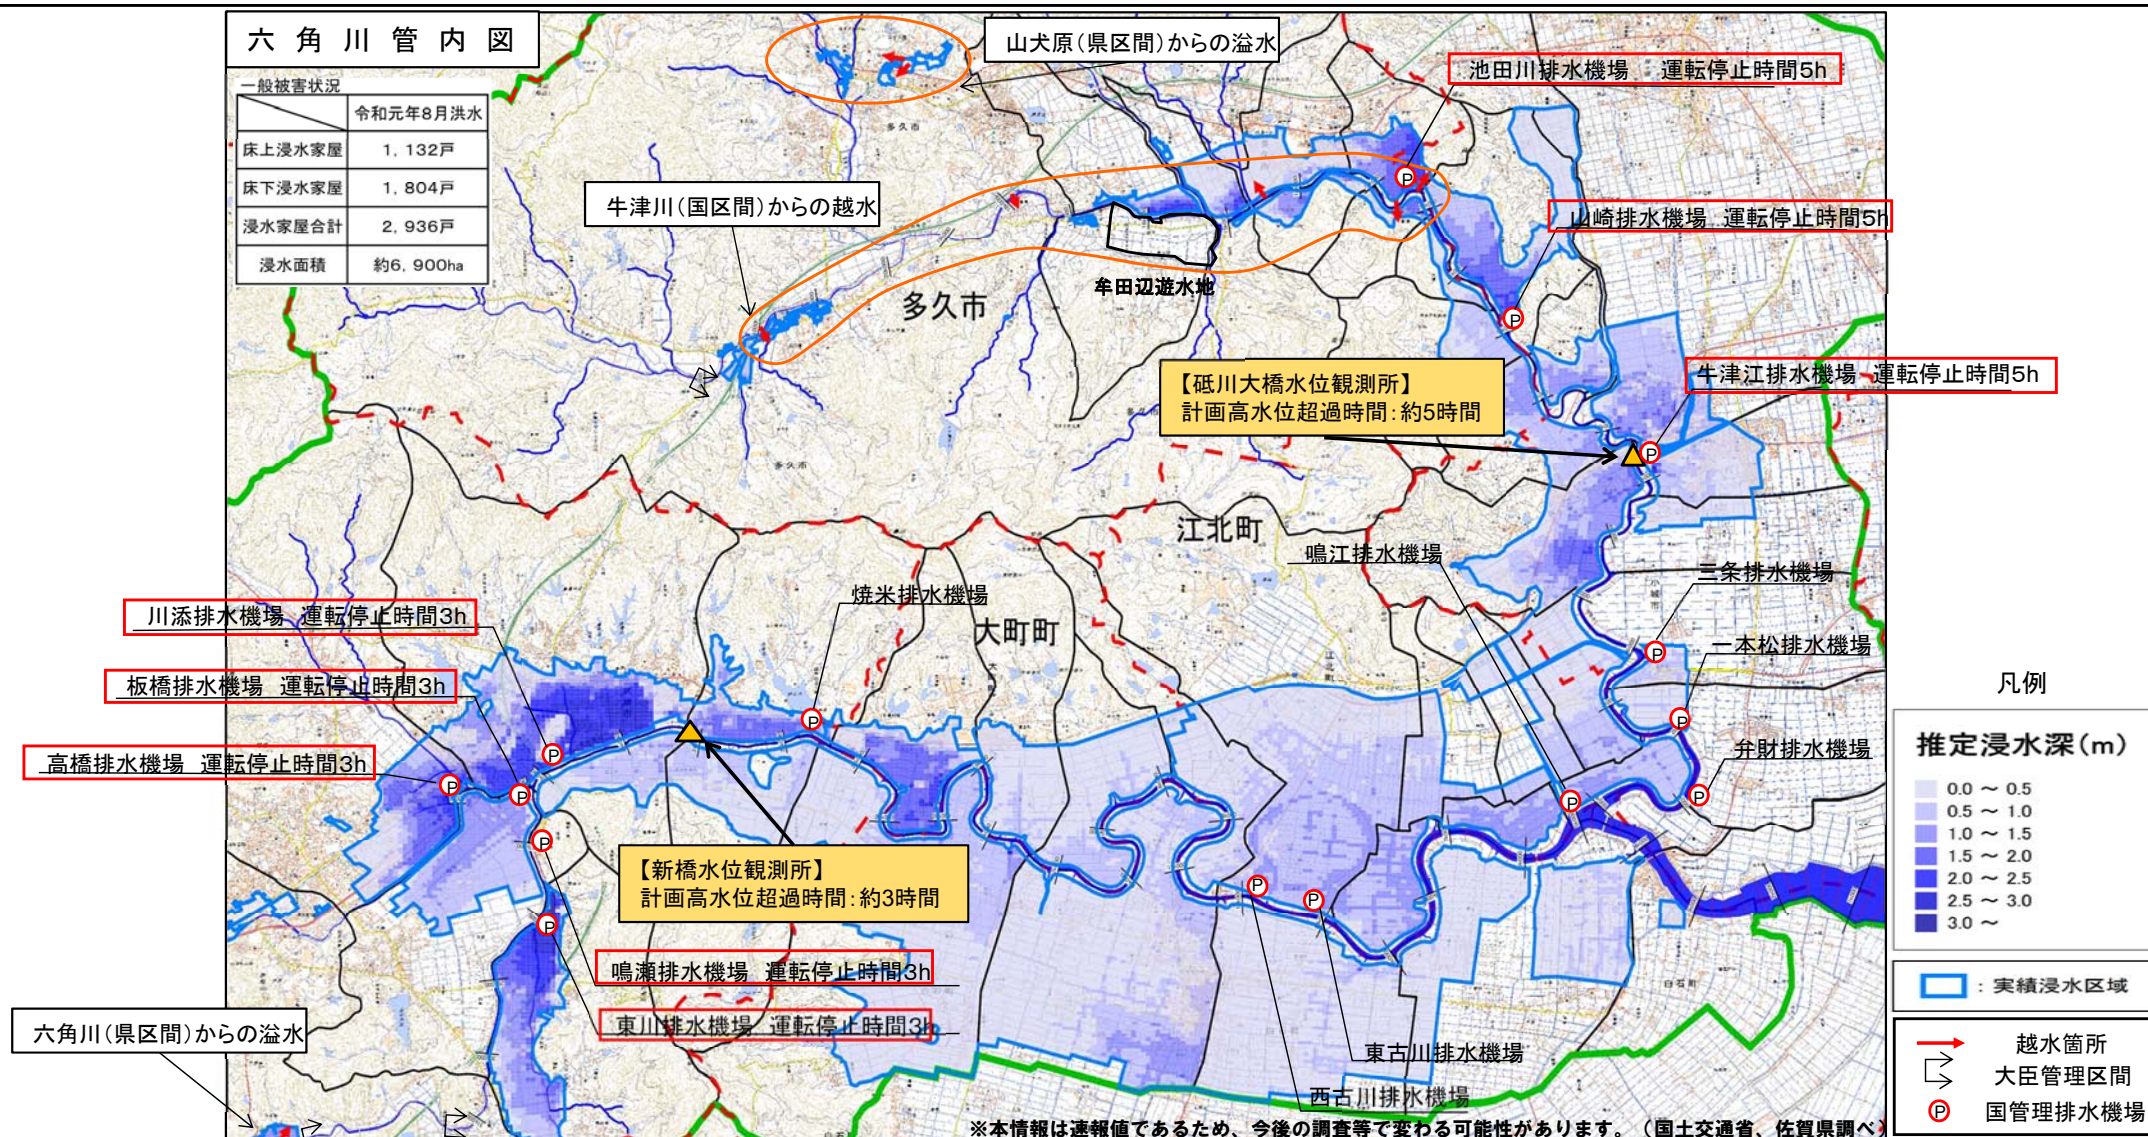
排水ポンプの運転状況

- 牛津川（国区間及び県区間）、六角川（県区間）において、想定以上の大雨により外水氾濫が発生しました。
- 新橋水位観測所（六角川）、砥川大橋水位観測所（牛津川）において、HWL（計画高水位）を超過したことにより、多数の排水機場にて運転停止を余儀なくされました。

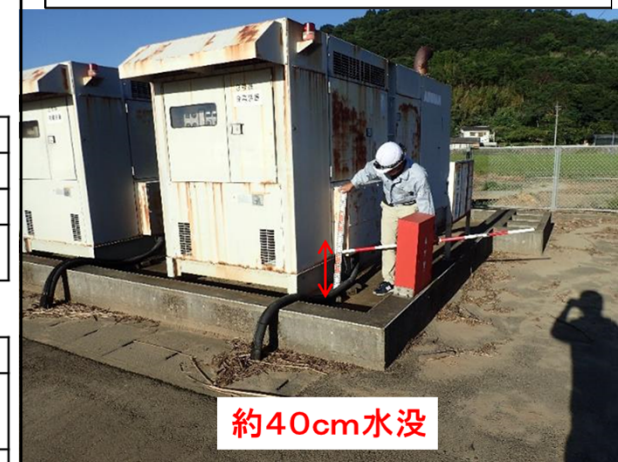
箇所番号	牛津川2
地先名	佐賀県多久市東多久町別府地先
位置	牛津川 左岸 12k200+100
工種・数量	発電機損傷 3台 除塵機操作盤損傷 1面

発電機が浸水し電気系統が損傷し稼働しない。
⇒ **発電機本体の更新が必要**

約40cm水没

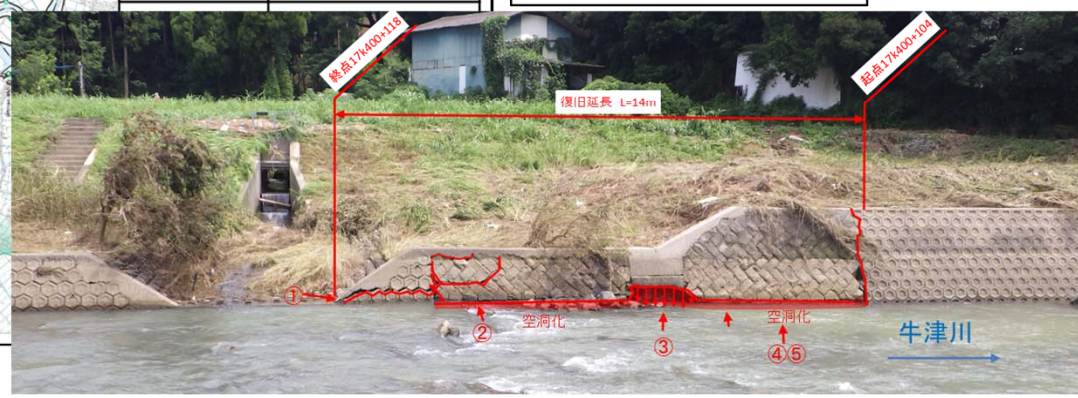
牛津川護岸損壊写真

箇所番号	牛津川3
地先名	佐賀県多久市南多久町長尾地先
位置	牛津川 左岸 17k400+104~17k400+118
工種・数量	護岸損壊 L=14m

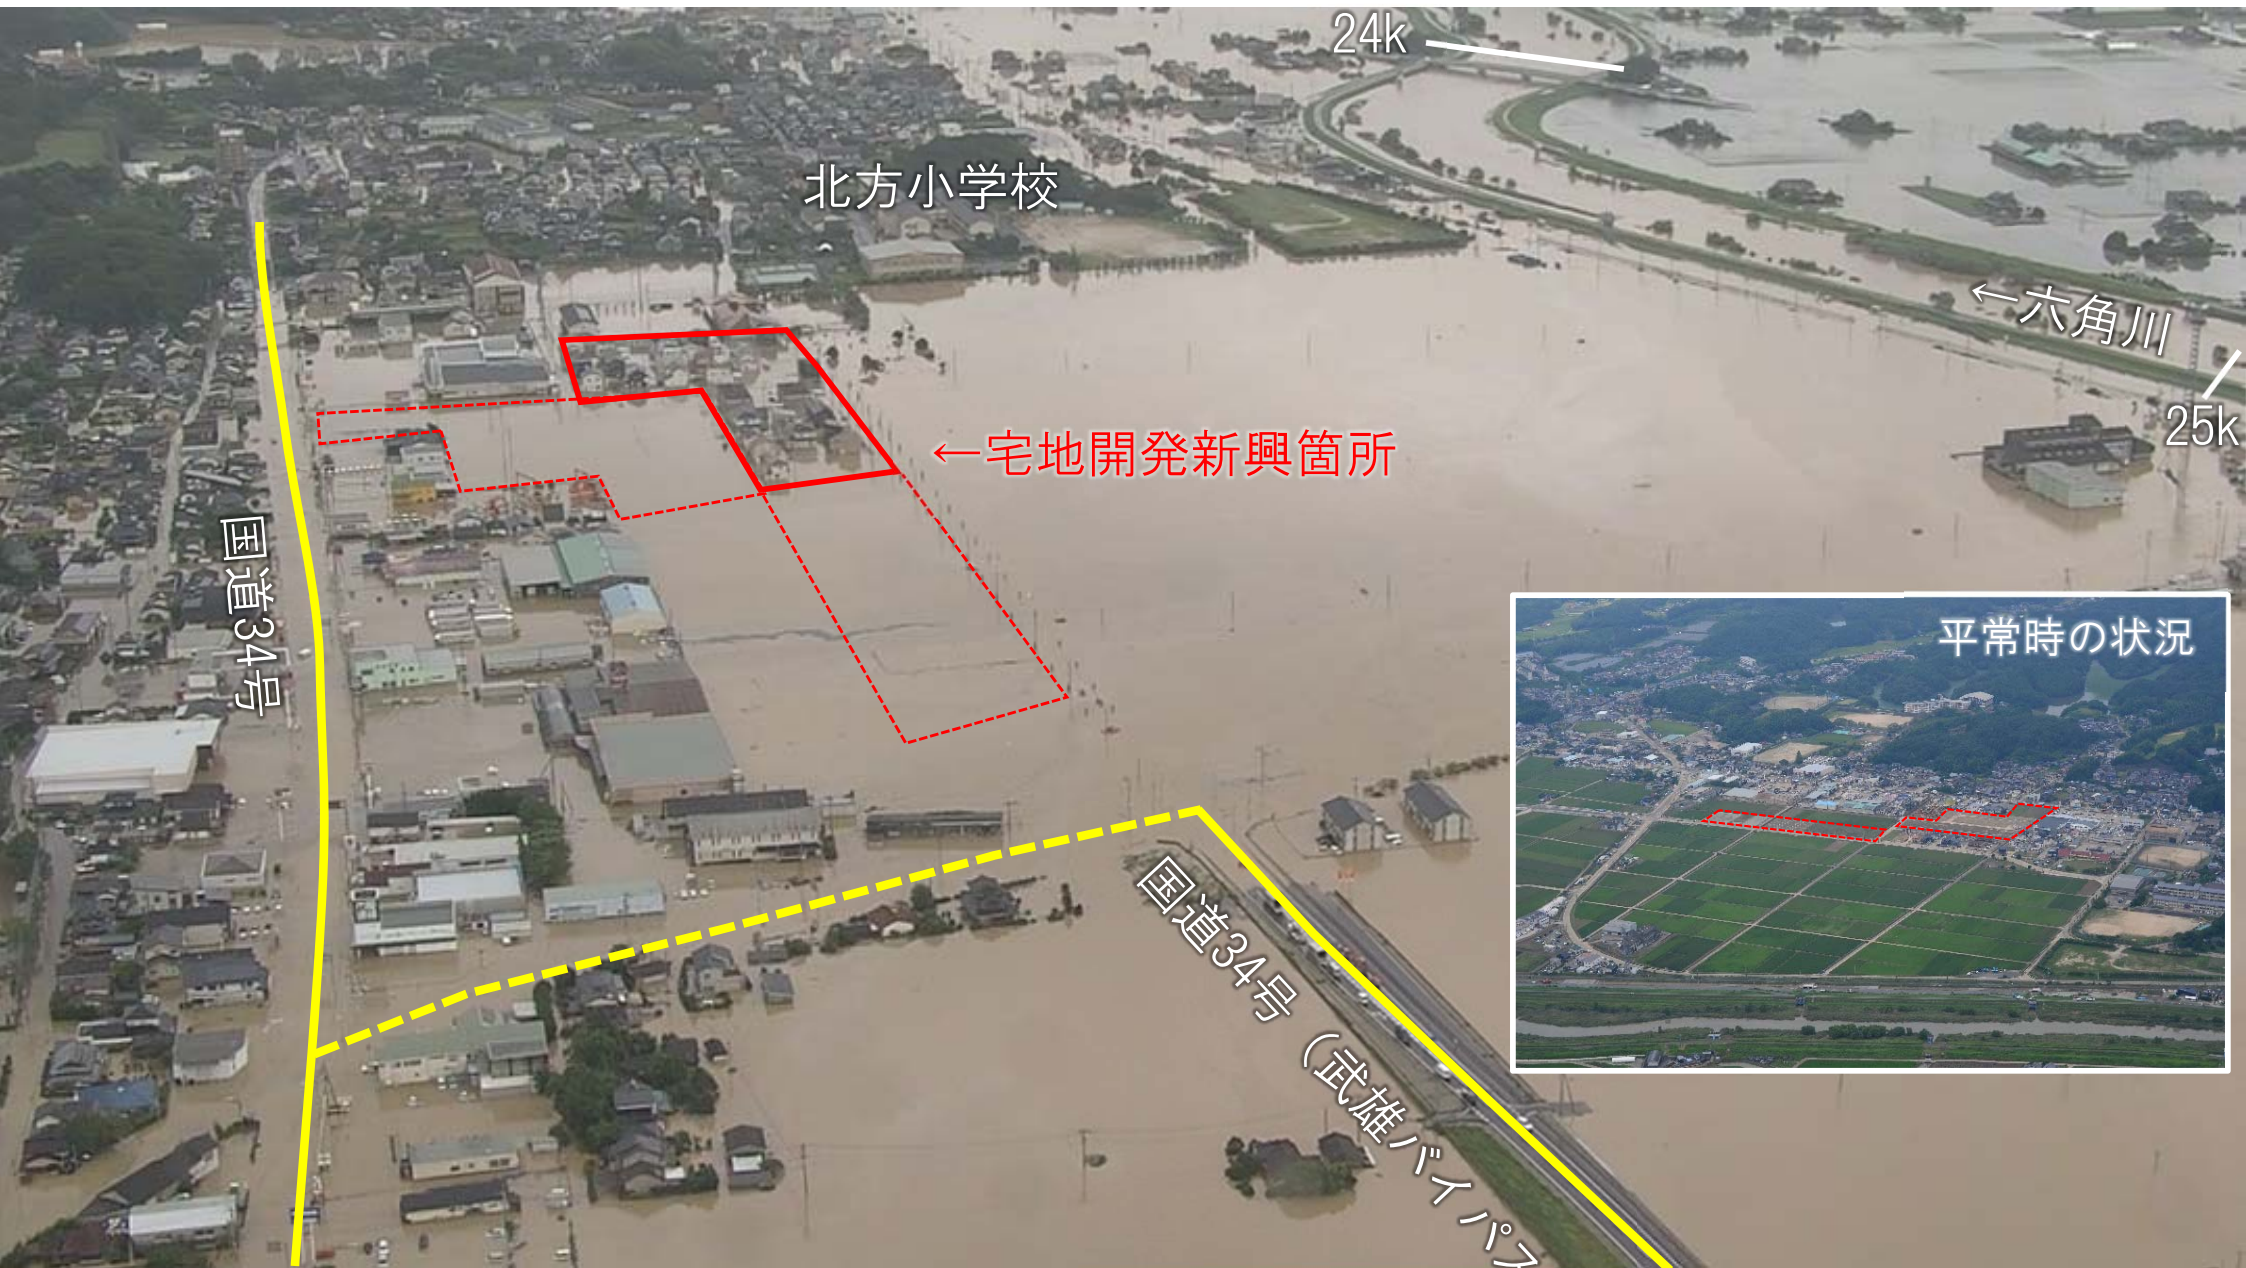
新興住宅の被災状況

六角川左岸23. 8k付近
(武雄市北方町志久付近)
令和元年8月28日 15時頃

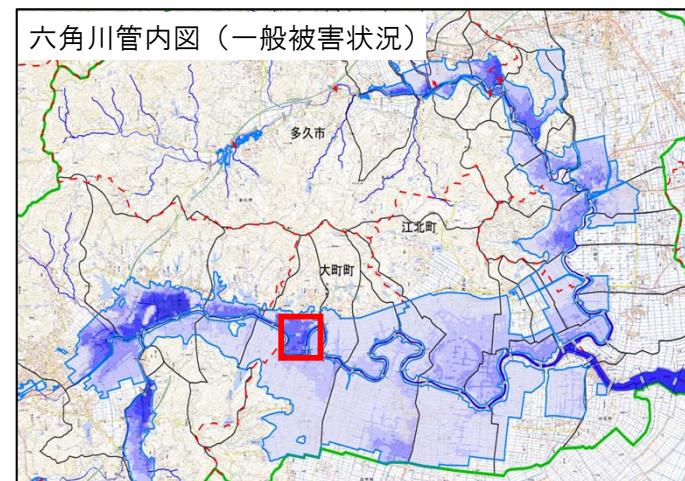
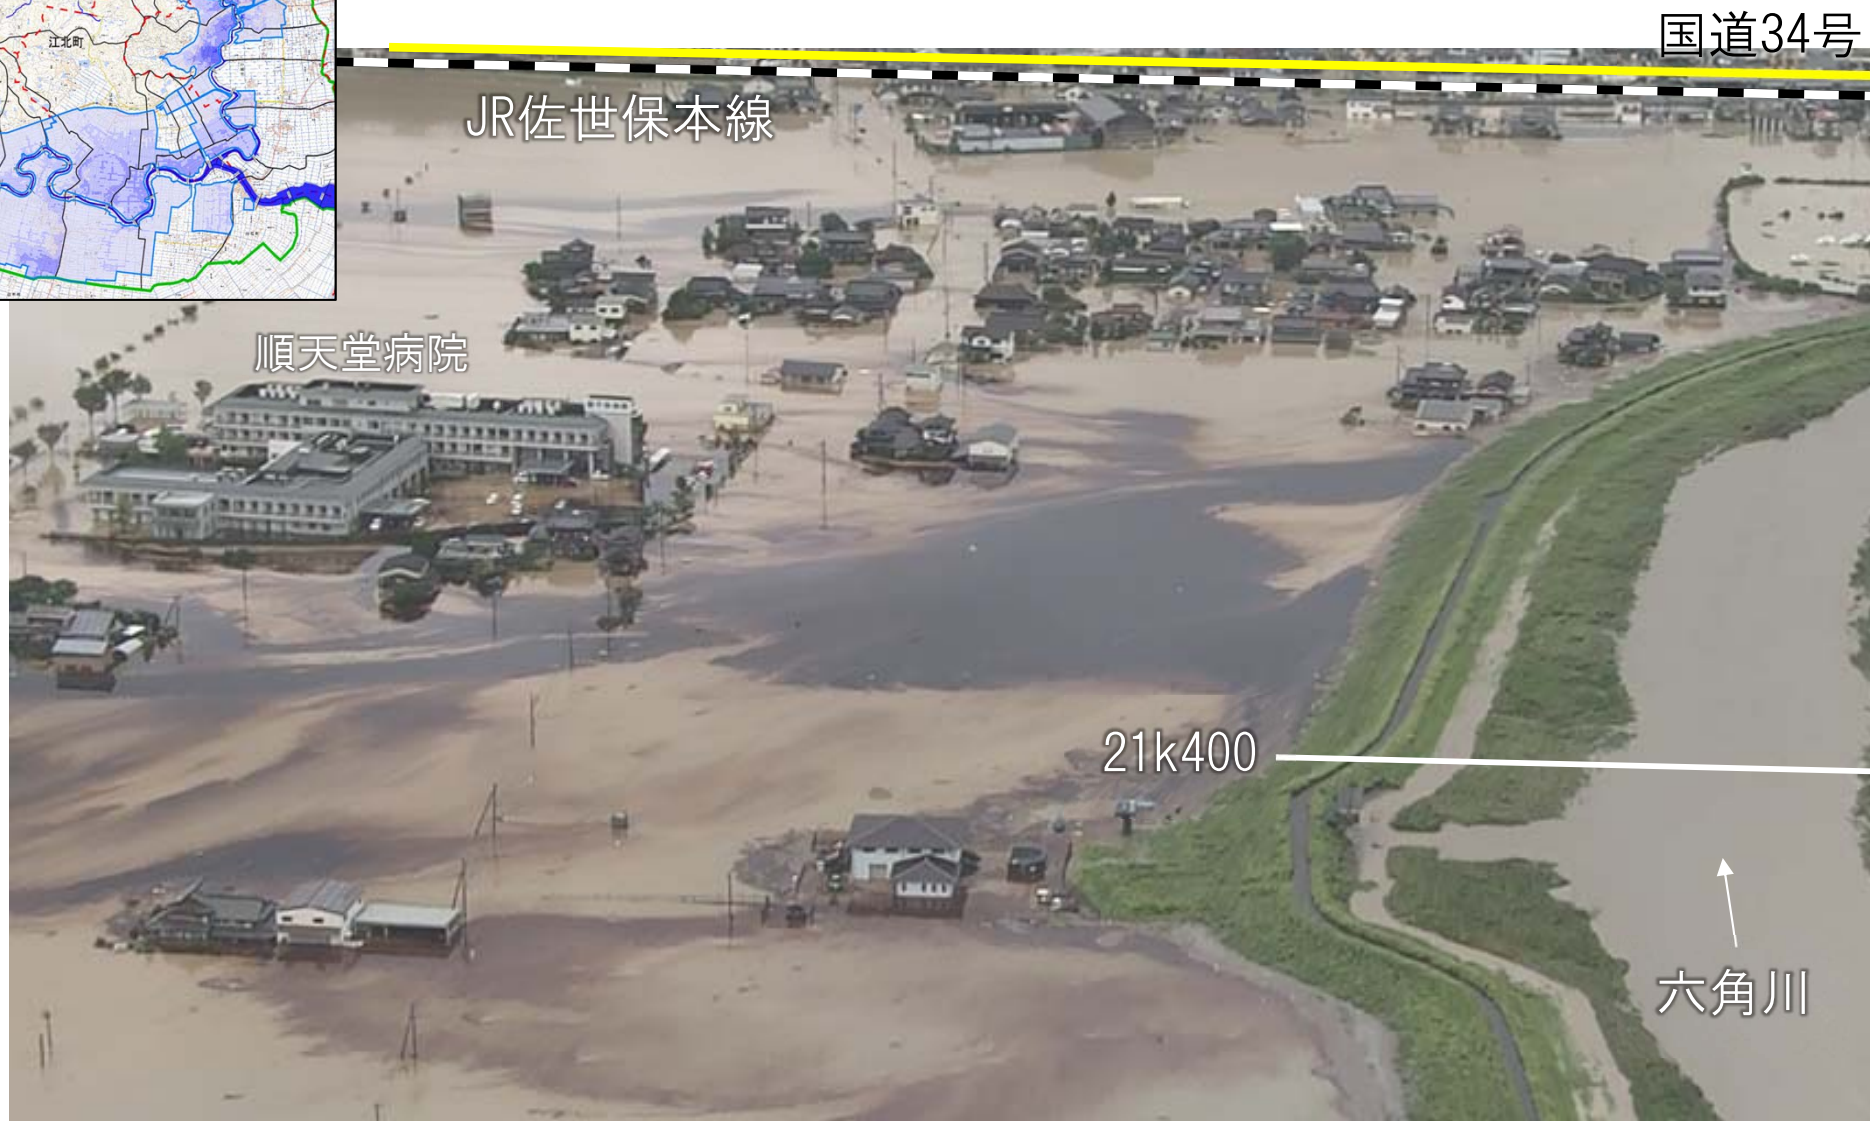
浸水に伴う油流出状況

六角川25k付近左岸を望む(令和元年8月28日 15時頃)
