## 4. 立野ダム建設予定地周辺の第四紀断層

## 4.2 第四紀断層調査（熊本地震後）

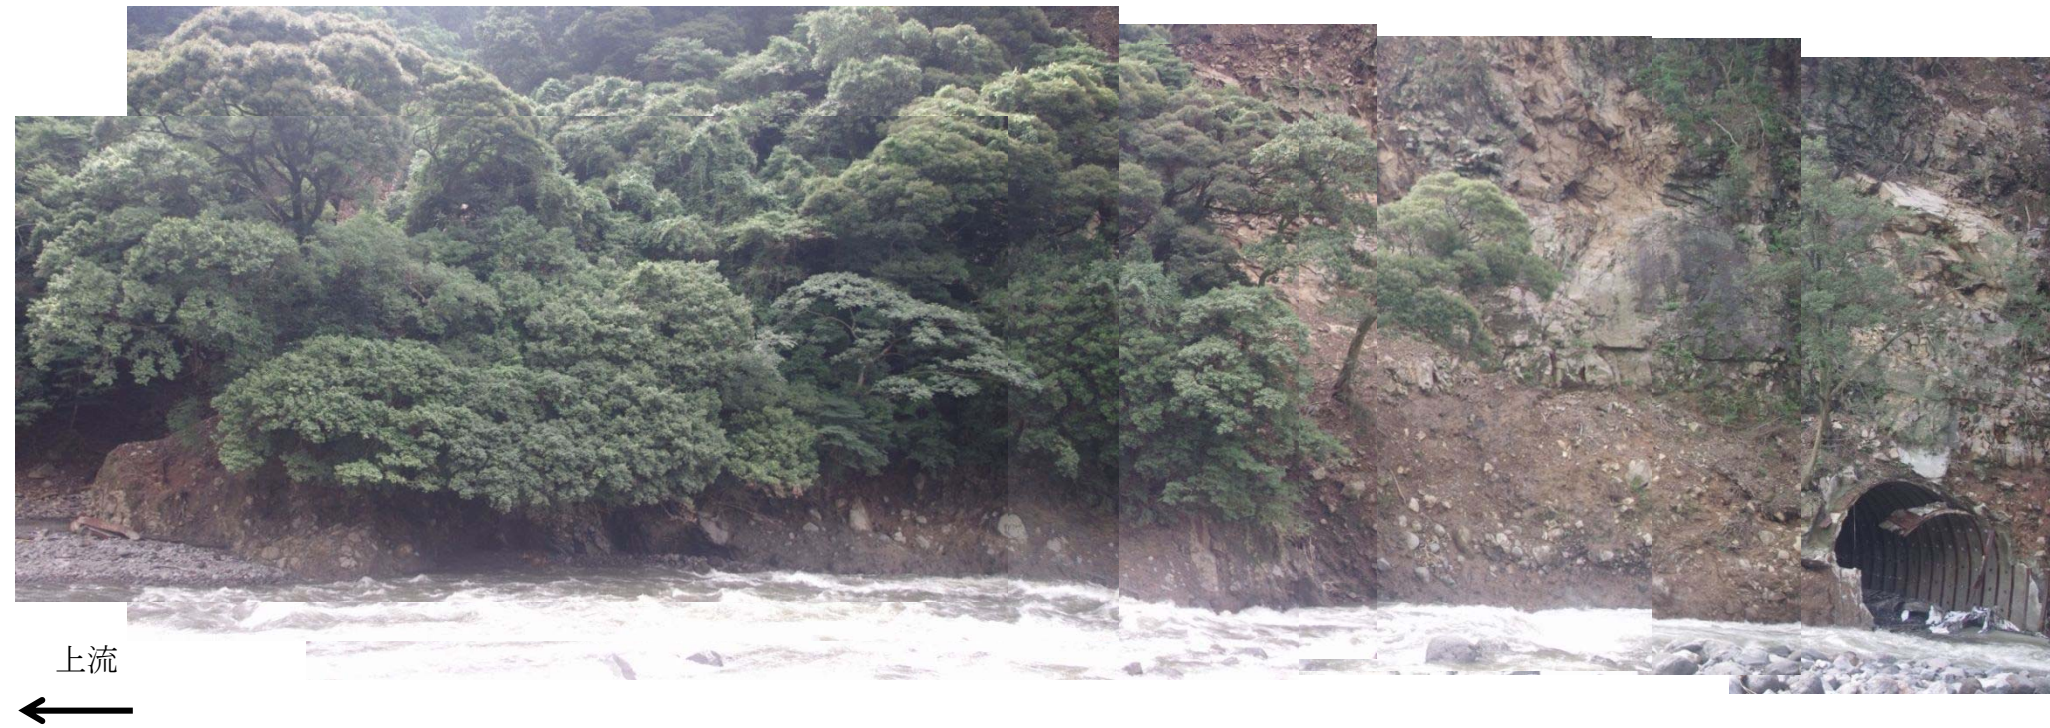
写真-4.2.1 文献断層 25 延長部の連続露頭 1

文献断層 25 の北端として示されている白川左岸の岩盤露頭や周辺の連続露頭を調査した結果、断層による変位地形や、断層は確認されなかった。  
また、白川右岸側の構造物に変状も確認されないことから、ダム敷及びその近傍まで連続しないことを再確認した。

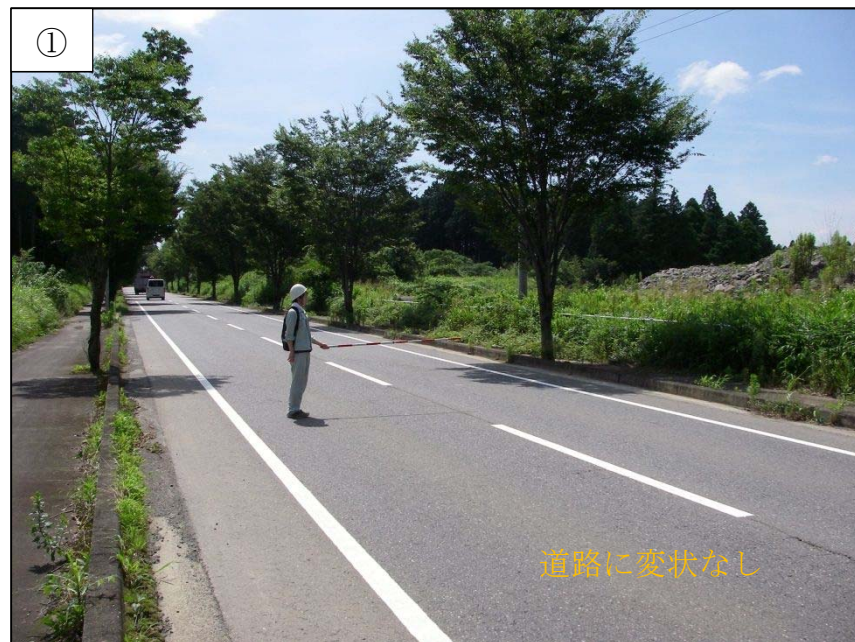
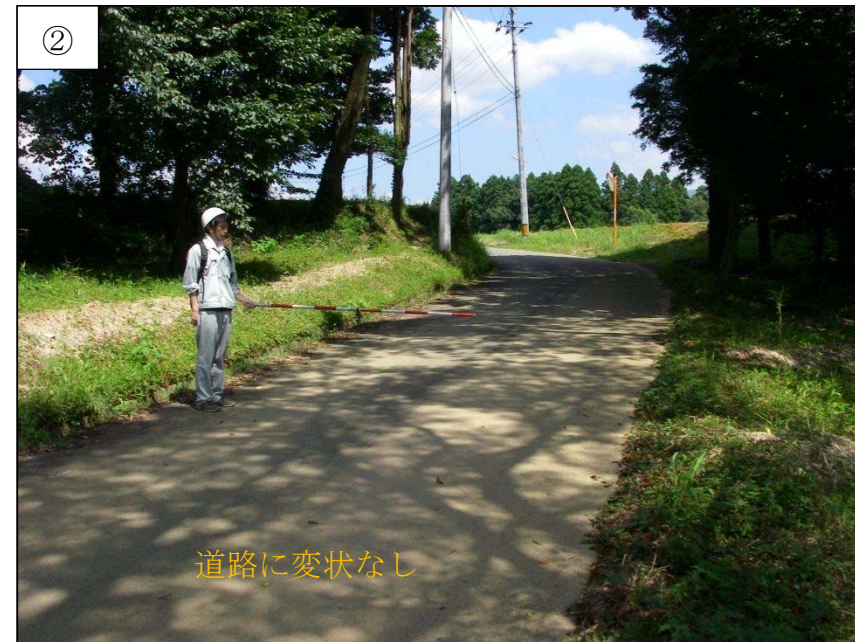
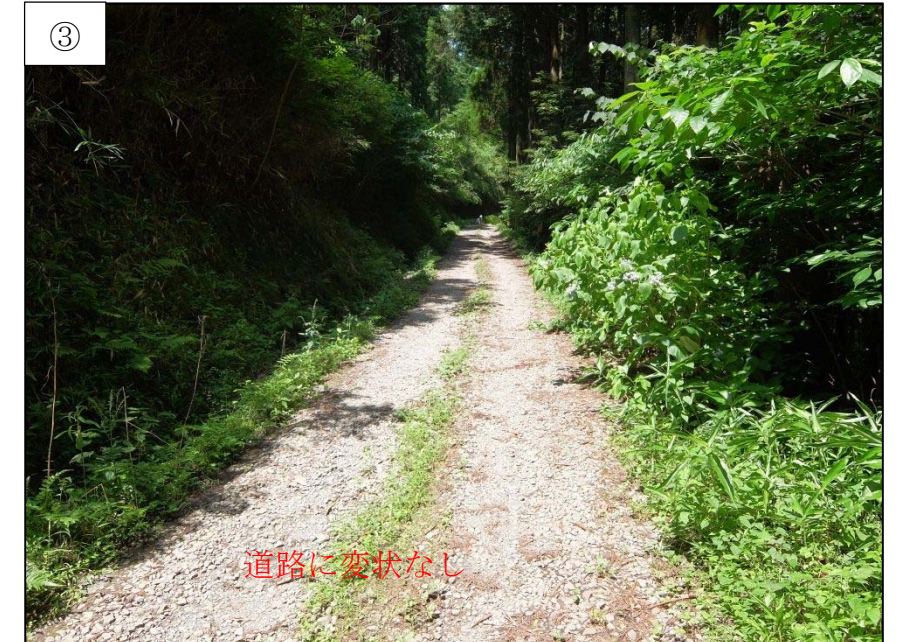
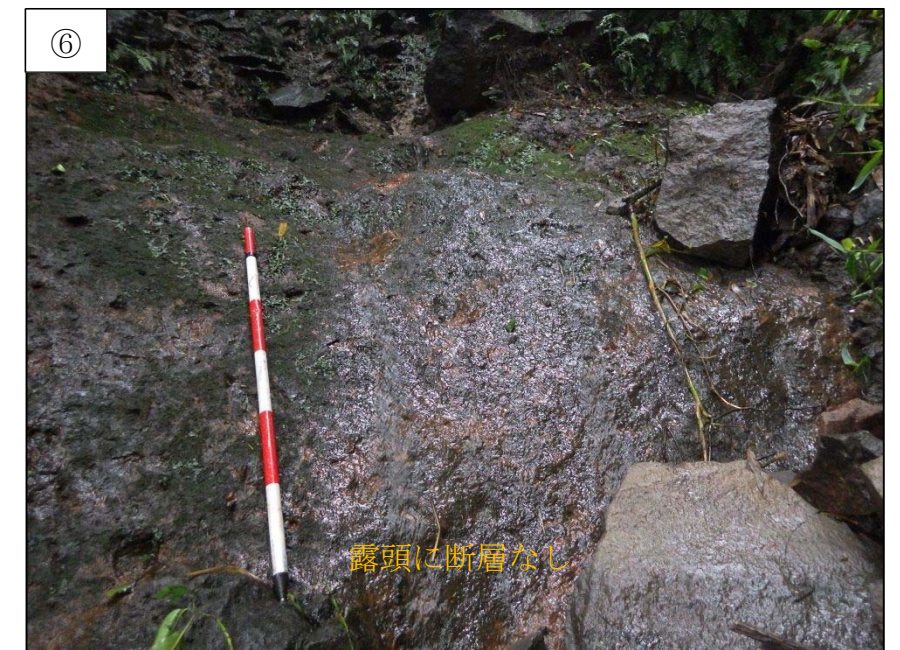
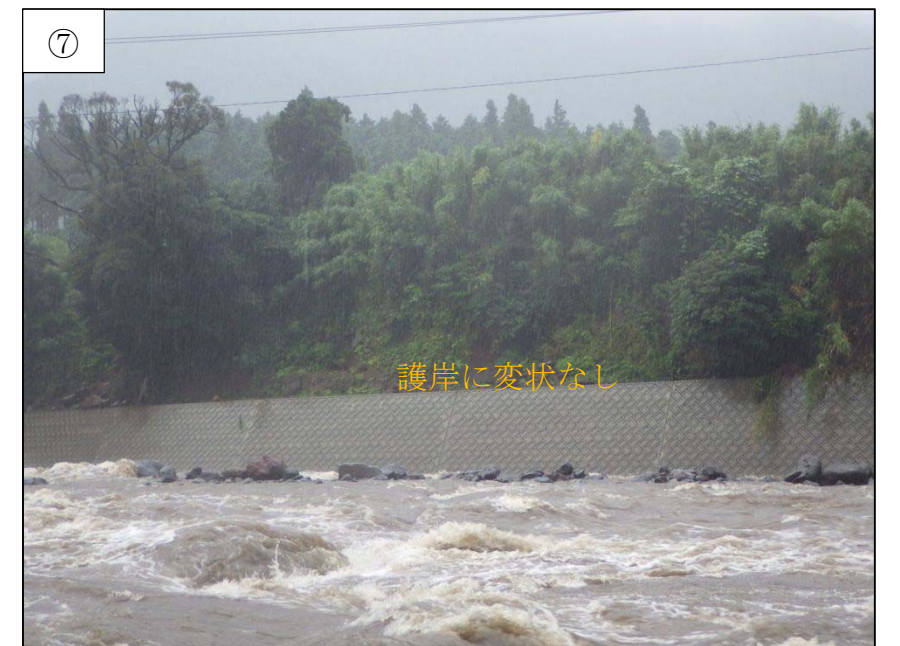
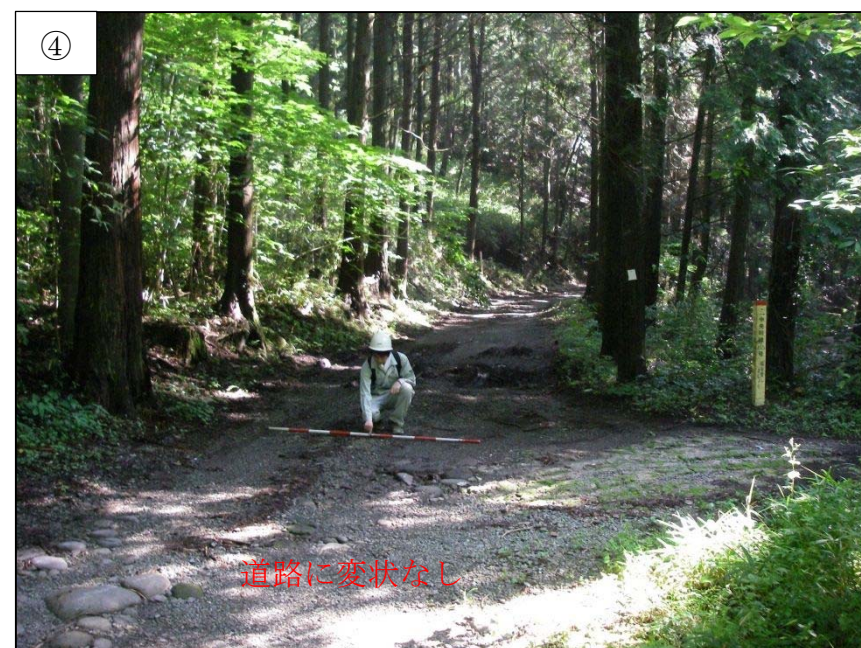
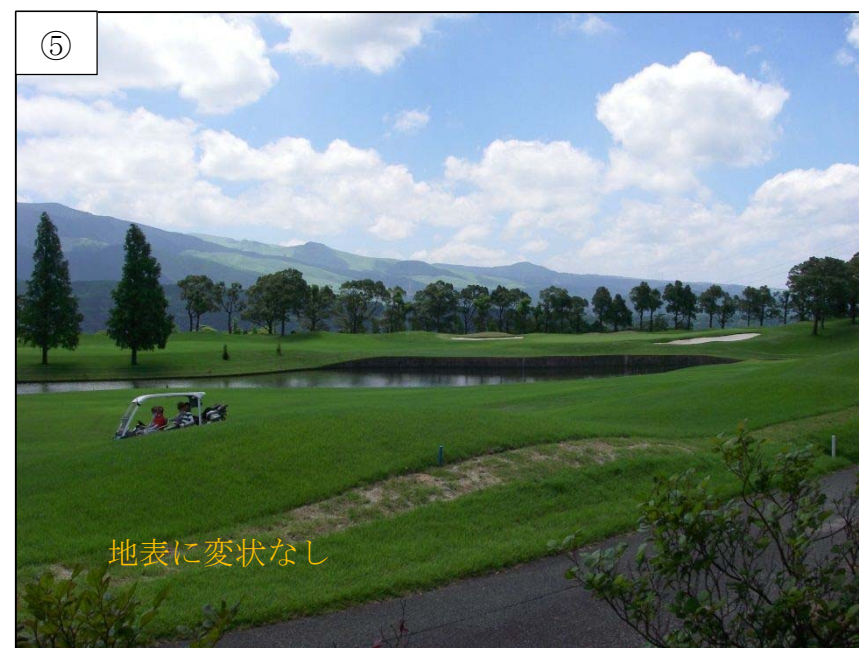
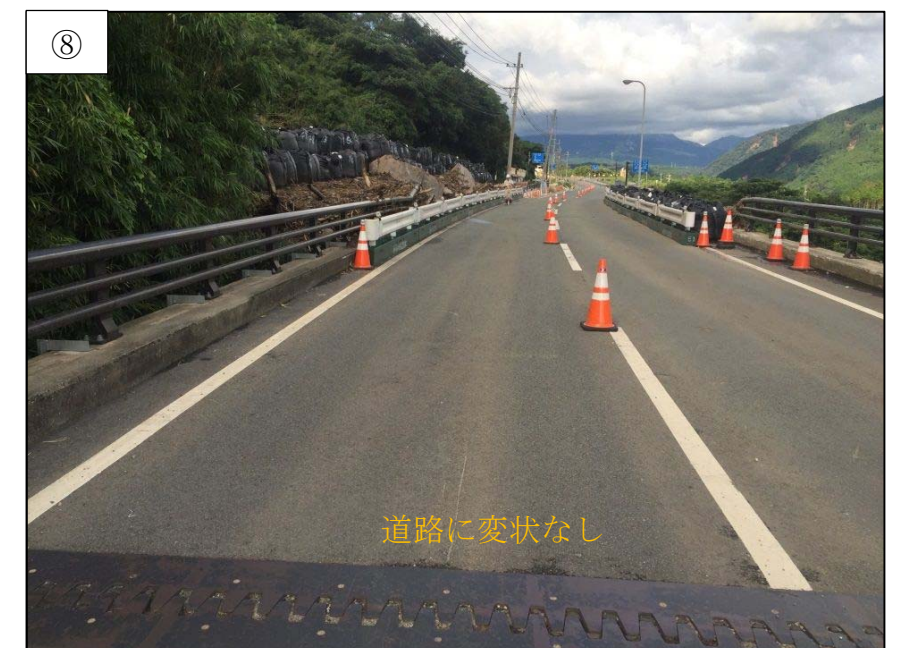
文献断層周辺の現地踏査を実施した結果、文献断層の延長線上にある火砕流堆積物の露頭に断層は確認されなかった。また、道路や護岸等にも断層による変状は確認されなかった。

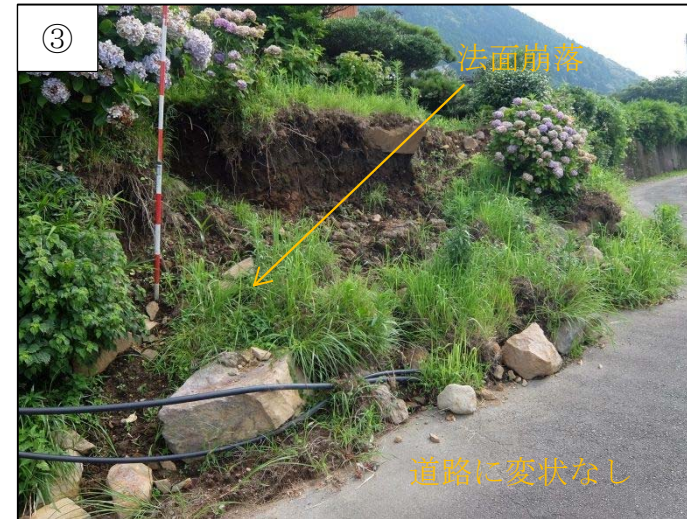
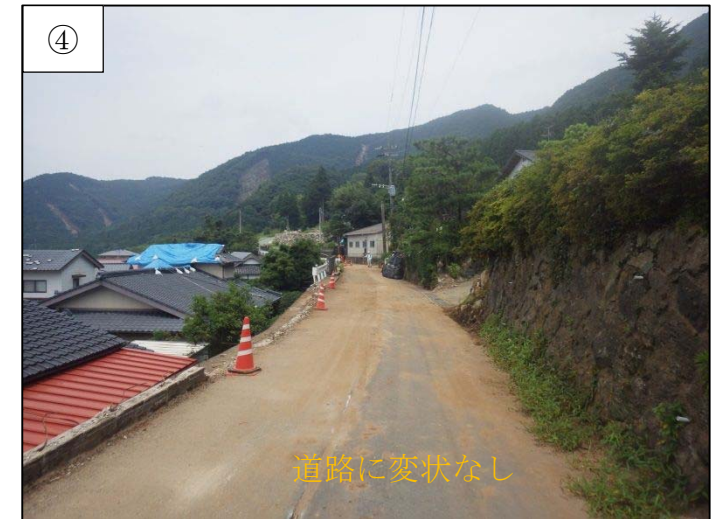
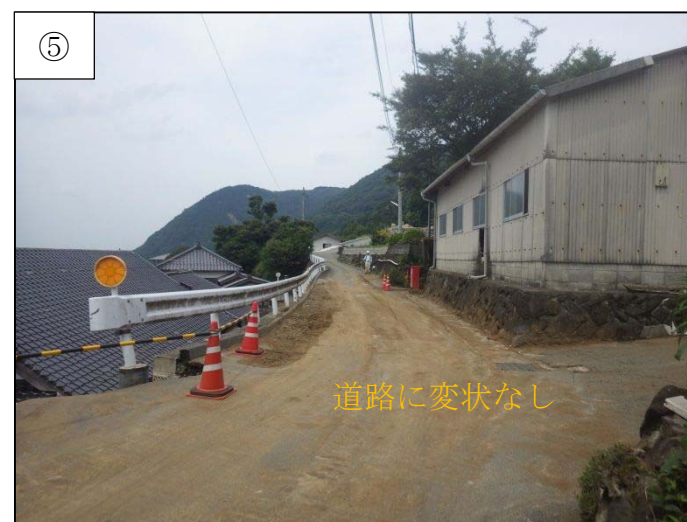
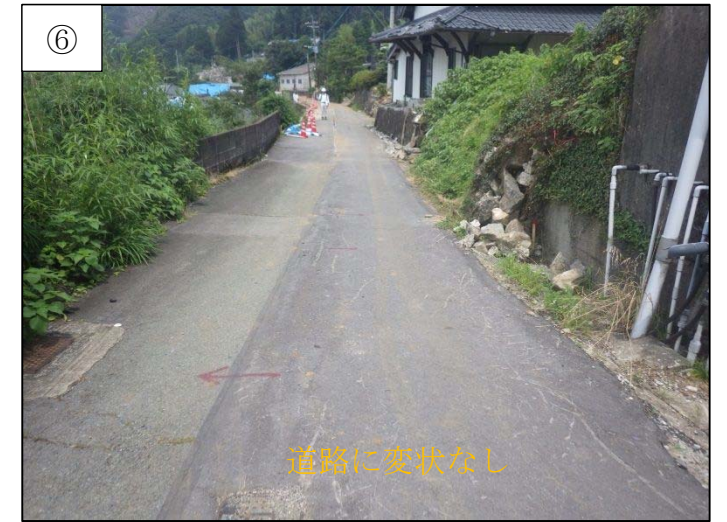
文献断層周辺の現地踏査を実施した結果、法面の崩落は確認されるが、道路に断層による変状は確認されなかった。
